資料40-1-2

1次スクリーニング結果(案)

2020/2/26
 技術基盤課

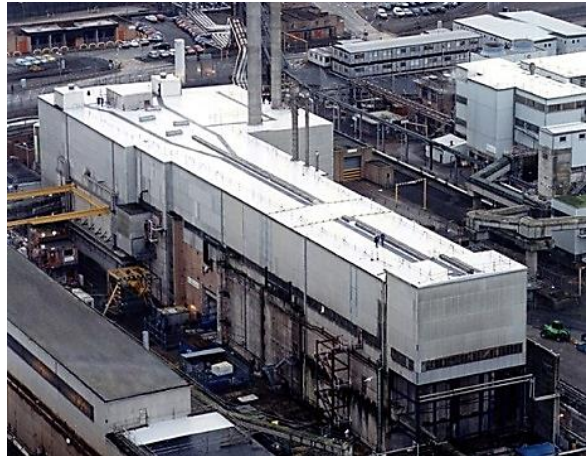
| 番号 | 件名 | 概要 | 受領日 | 担当 | 1次スクリーニング | | 処理結果 | |
|---|---|--|---|---|---|---|--|---|
| | | | <p>写真 マグノックススワーフ貯蔵サイロ</p> <p>http://www.world-nuclear-news.org/Articles/Research-helps-accelerate-Sellafield-clean-up</p> | | | | | <p>参考図 マグノックス燃料要素例</p> <p>http://www.nuclearsites.co.uk/resources/upload/Magnox_Brochure2.pdf</p> |
| | | | <p>参考図 マグノックススワーフ貯蔵サイロ</p> <p>https://assets.publishing.service.gov.uk/government/uploads/system/uploads/attachment_data/file/830658/Sellafield_Ltd_Annual_Review_of_Performance_v2_201819.pdf</p> | | | | | <p>参考図 高放射性固体廃棄物貯蔵庫</p> |

| 番号 | 件名 | 概要 | 受領日 | 担当 | 1次スクリーニング | | 処理結果 | |
|---|---|--|---|---|---|---|--|---|
| INES2019-07 | マグノックス燃料被覆管廃棄物貯蔵サイトの旧建物から放射能水漏れ | <p>マグノックス燃料被覆管廃棄物(スワーフと呼ぶ)貯蔵サイロ施設は、使用済みマグノックス燃料から取り出した被覆管廃棄物を貯蔵するものである。旧サイロは 1960 年代に建設され、1970 年代と 1980 年代に 3 回拡張された。貯蔵されている廃棄物は中レベルに分類される。放射能のほとんど(99.5%)は固体廃棄物で、残り(0.5%)は水中に保持されている(液体と呼ぶ)。過去には旧建物から地中への漏えいがあり、潜在的な漏えいパスは今も残る。サイロ内の水位は定期的に監視され、蒸発等の自然減分を清水で補給している。</p> <p>2019 年 11 月に認可取得者から、同年 7 月から旧サイロからの液体減少量が想定を上回っていることが報告された。分析によると、日に約 1 m³ の液体が減少しており、7-11 月の総量は、約 8 TBq の Cs-137 に相当する。</p> <p>放射能はサイロ構造の下に漏れている。ボーリングによる地下水調査や周辺地中のガンマ測定では、環境への放射能漏れは確認されていない。地中での汚染の浸透はとても遅いと見込まれ、公衆や環境へのリスクは低いと考えられる。旧建物の施設・構造設計(地中の低いレベルのサイロ壁は一重)の特性により、実行可能な緩和措置は難しい。</p> <p>許認可取得者は、原因究明と液体減少状況の特定を続けている。設備の構造データも引き続き監視し、レビューされる。放射線探査も行い、隣接区域での変化の兆候を調べる。これまでのところ、施設内や周辺での放射線量に測定可能な変化はない。設備内での事故進展を抑制するための境界やシステムは通常通り機能している。サイロ構造にある漏えいパスが構造強度(鉄筋コンクリート)に影響するとは考えにくい。</p> <p>保有廃棄物を近代的な標準貯蔵施設に移す長期的な戦略が進められている。これにより、固体・液体廃棄物を取り除きやすくなり、設備の修復が可能となる。</p> | 2020-01-07 | 事務局 | 暫定② | 2 | <p>本件は、マグノックススワーフ貯蔵サイロからの放射能水の漏れ事例である。本施設は当該国固有の中レベル廃棄物貯蔵施設であり、かつ、想定される漏えい箇所は 1960 年代に建設され、過去にも漏えいが発生したが抜本的解決に至っていない。</p> <p>事業者の判断により漏えいの抜本的対策をとっていない事例であることから、暫定的に上記の基準によりスクリーニングアウトとする。詳細な根本原因や教訓等が得られた場合、再スクリーニングする。</p> | |

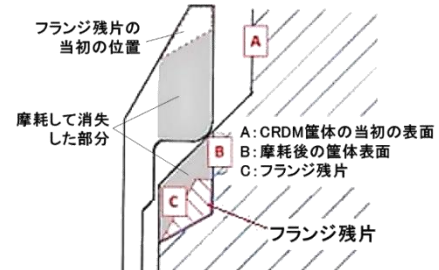
| 番号 | 件名 | 概要 | 受領日 | 担当 | 1次スクリーニング | | |
|---|---|---|---|---|---|---|--|
| IRS8797 | | | 2019-10-01 | 事務局 | ② | — | <p>本件は、不良が見つかった CRDM のサーマルスリーブの撤去補修作業時に複数の作業員が内部被ばくした事例である。被ばく量は報告基準未満である。原因は、被ばくリスク評価が不十分だったため、放射線防護策が適切に取られていなかったため。サーマルスリーブ撤去補修作業の経験がなかったことなどが挙げられている。</p> <p>事業者の補修作業マネジメント問題であることから、上記基準によりスクリーニングアウトとする。</p> <p>なお、本事例の発端は、PWR の CRDM サーマルスリーブの不良事例 (IN2018-10、IRS8732) である (下図参照)。</p> <p>イメージ図 摩耗したサーマルスリーブ https://www.nrc.gov/docs/ML1819/ML18198A275.pdf</p> |

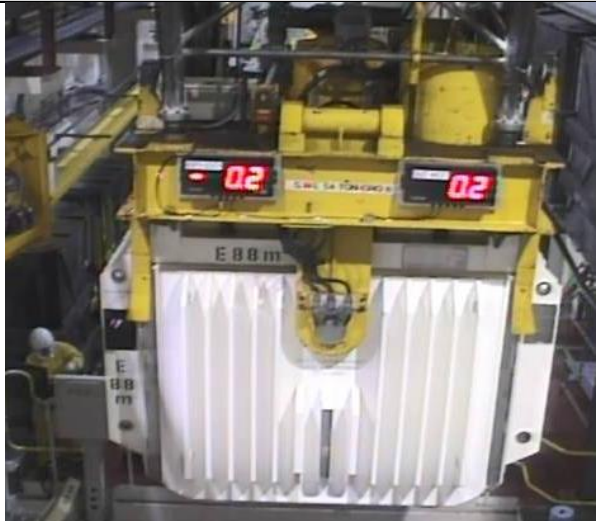
| 番号 | 件名 | 概要 | 受領日 | 担当 | 1次スクリーニング | | |
|---|---|---|--|---|---|---|---|
| | | | <p>参考図 燃料取扱いエリアにおける使用済み燃料輸送容器 (本件の燃料輸送容器ではない)</p> <p>http://world-nuclear-news.org/Articles/Fuel-removal-completed-at-Wylfa</p> | | | | |

| 番号 | 件名 | 概要 | 受領日 | 担当 | 1次スクリーニング | | |
|---|---|---|--|---|---|---|---|
| IRS8802 | | | 2019-10-03 | 事務局 | ② | — | <p>本件は、蓋シールが不完全なまま使用済み燃料輸送容器を搬出したことを事後発見したことを報告するものである。放射能漏れなどは起きていない。原因は、シール状態を確認するガイドも訓練も不明瞭であったため。</p> <p>事業者が行うシール据付けとその確認における課題であることから、上記基準によりスクリーニングアウトとする。</p> |

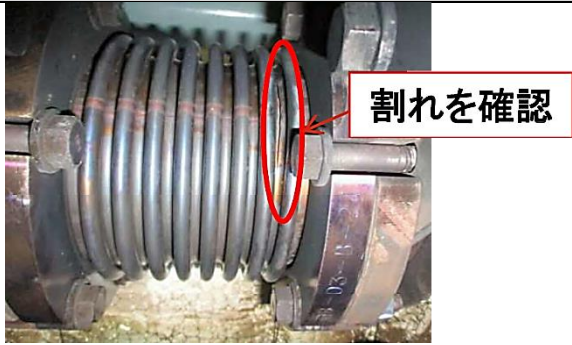
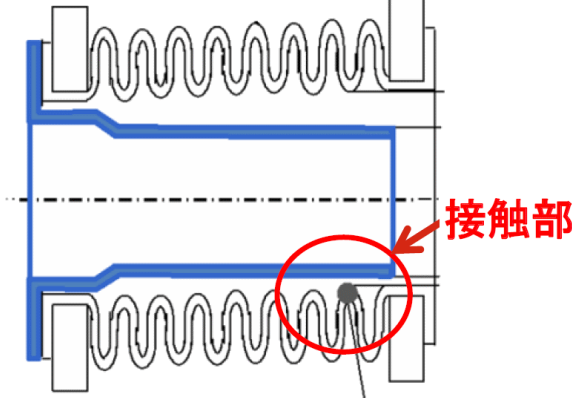
| 番号 | 件名 | 概要 | 更新日 | 担当 | 1次スクリーニング | | |
|---|---|--|---|---|---|---|---|
| <p style="text-align: center;">割れを確認</p> <p style="text-align: center;">図 ベローズの割れ https://www2.nsr.go.jp/data/000268250.pdf</p> <p style="text-align: center;">接触部</p> <p style="text-align: center;">ベローズと内筒の接触 図 ベローズと内筒の接触 https://www2.nsr.go.jp/data/000268250.pdf</p> | | | | | | | |

| 番号 | 件名 | 概要 | 更新日 | 担当 | 1次スクリーニング | | |
|---|---|--|---|---|---|---|---|
| 国内 2017-62 | 非常用ディーゼル発電機(B)排気管伸縮継手の割れ | <p>2018-03-13、建設段階の当該機において、非常用ディーゼル発電機(EDG)-Bの確認運転のためエンジンを起動した際に、排気ガス漏れが現場にて確認された。排気管伸縮継手の外観点検にて、ベローズに割れが確認された。メーカー工場での調査にて、割れ箇所において、ベローズと内筒の接触痕と接触によるベローズの減肉箇所が確認された。減肉部には、き裂の進展とストライエーション状模様が確認された。さらに、一部のクランプ締付ボルトに緩みがあった。</p> <p>排気ガス漏れの直接原因: 排気管伸縮継手のベローズの割れ</p> <p>割れ発生のメカニズム: クランプ締付ボルトが緩んだことで、運転時に排気管の熱変位量及び振動振幅が大きくなることで、排気管伸縮継手の内筒とベローズが接触するようになり、ベローズが減肉し、当該部の応力が高くなるとともに、振動応力が増大して高サイクル疲労による疲労割れに至ったと推定される。</p> <p>根本原因: クランプ締付ボルトの締付保守不良</p> <p>再発防止策: 本格点検等に合わせ、クランプ締付ボルトの締付確認を行う。点検内容を作業要領書に明記する。</p> | 2019-11-06 | 事務局 | ⑥ | — | <p>本件は、EDGの排気管伸縮継手のクランプ締付ボルトの据付け保守不良により生じた事例である。規制庁検査グループにて既に取り上げていることから、上記の基準によりスクリーニングアウトとする。</p> <p>面談録: https://www2.nsr.go.jp/data/000268252.pdf https://www2.nsr.go.jp/data/000266365.pdf https://www2.nsr.go.jp/data/000263812.pdf</p> <p>参考: EDG排気管伸縮継手のベローズの破損は、国内 2017-63、国内 2018-01でも報告されている。ただし、いずれも原因、破損に至った過程が異なる。また、いずれの事象についても、国内事業者間で水平展開が図られている。</p> |

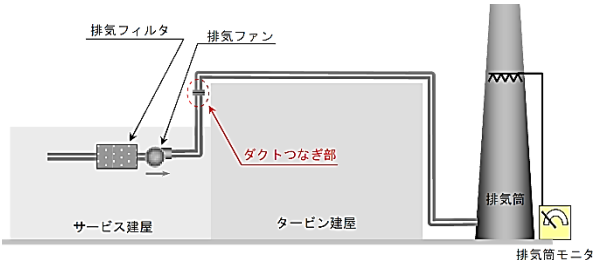
| 番号 | 件名 | 概要 | 受領日 | 担当 | 1次スクリーニング | | |
|---|---|--|---|---|---|---|--|
| | | <p style="text-align: center;">図 主排気ダクトの概略図</p> | | | | | |

| 番号 | 件名 | 概要 | 受領日 | 担当 | 1次スクリーニング | | |
|---|---|--|---|---|---|---|--|
| 国内 2018-48 | サービス建屋換気空調系屋外ダクトのつなぎ部からの放射性物質を含まない空気の漏えい NUCIA 通番: 12895M ユニット: 浜岡発電所 3号 発生日: 2018-11-21 登録区分: 最終 | <p>2018-11-20、サービス建屋屋上において、主排気ダクトカバーに腐食が確認され、当該腐食部より空気が流出していることを確認した。建屋内の換気放射線モニタ、排気筒モニタおよびモニタリングポストの指示値に有意な変化はない。当該腐食箇所には放射性物質による汚染もない。</p> <p>漏えいの確認されたダクトつなぎ部に閉止処置を施し、空気の漏えいがないことを確認した。</p> <p>腐食原因: 当該腐食箇所では、主排気ダクトカバーの開放端が上向きに取り付けられており、開放端部のゴムシートの劣化とともに雨水等が浸入・滞留し、腐食が発生・進展、貫通したと推定される。なお、浸入した雨水を排水するためのドレン抜き穴が設置されているが、主排気ダクトカバー底面には勾配がなく雨水が滞留しやすい構造であった。なお、その他の主排気ダクトカバーの構造が異なる箇所については、開放端が下向きもしくは、横向きに取付られており、雨水が浸入しにくく、さらにカバー底面に勾配があり雨水が滞留しづらく、滞留したとしても端管部に接液しない構造となっており、著しい腐食がないことが確認されている。</p> <p>再発防止策: 当該腐食箇所について、主排気ダクトカバーの取付向きの変更または構造変更を行う。再発防止策について、事業者間で水平展開する。</p> | 2019-09-19 | 事務局 | ② | — | <p>本件は主排気ダクトからの空気漏えい事象である。原因は、雨水等がダクトカバーに侵入・蓄積し、貫通腐食に進展したこと。根本原因は、ダクトつなぎ部のダクトカバーの設計ミス又は施工・保守ミスである。設計・施工・保全関係者の疑問に思う態度も不足していたと考えられる。</p> <p>本件は事業者による品質管理に関わり、既に事業者間で水平展開が図られていることから、上記の基準によりスクリーニングアウトとする。</p> |

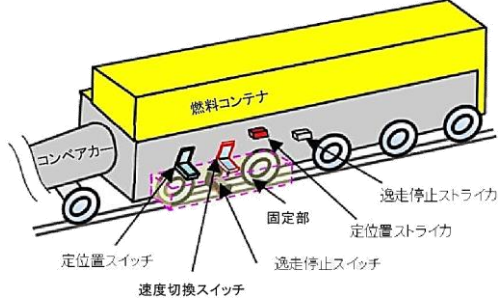
| 番号 | 件名 | 概要 | 受領日 | 担当 | 1次スクリーニング | | |
|---|---|--|--|---|---|---|--|
| | | | <p style="text-align: center;">図 燃料移送装置 (NUCIA12962 添付資料)</p> | | | | |

| 番号 | 件名 | 概要 | 受領日 | 担当 | 1次スクリーニング | | |
|---|---|--|--|---|---|---|--|
| 国内 2019-01 | 燃料取出作業の一時中断 NUCIA 通番: 12962M ユニット: 大飯発電所 3号 発生日: 2019-04-22 登録区分: 最終 更新日: 2019-06-03 | <p>2019-04-22、燃料取出し作業で 112 体目(全装荷体数 193 体)の燃料集合体の移送中に、燃料移送装置が使用済燃料ピット側の正規の位置を越えて自動停止したことを示す「コンベアカー逸走」警報が発信した。</p> <p>その後、燃料移送装置を手動操作で正規の位置に戻し、当該燃料集合体を使用済燃料ピットへ移動した。なお、112体目の燃料集合体に異常はなく、本事象による環境への放射能の影響もなかった。</p> <p>警報発信の直接原因(推定):111 体目の燃料移送が完了し使用済燃料ピット側から原子炉側へ移動した際、定位置ストライカと速度切換スイッチが接触したことにより定位置ストライカが変形したため。</p> <p>根本原因(推定):速度切換スイッチ取付金具の固定ボルトの締付けが不十分であったことから、燃料移送装置の走行時の振動やスイッチ磁力の吸着力により、速度切換スイッチと定位置ストライカの隙間が徐々に小さくなったため。</p> <p>再発防止策:(1)変形した定位置ストライカ及び外れた速度切換スイッチを予備品に取替るとともに、各固定ボルトの緩みがないことを確認。(2)当該スイッチや同様のスイッチの交換または位置調整を行う際には、各固定ボルトが十分に締付けられていることを確認する具体的な手順を作業要領書に反映する。</p> | 2019-06-03 | 事務局 | ⑥ | — | <p>本件は、燃料移送装置に關係する速度切換スイッチ取付金具の保守不良により生じた事例である。規制庁検査グループにて既に取り上げていることから、上記の基準によりスクリーニングアウトとする。</p> <p>面談録: https://www2.nsr.go.jp/data/000269339.pdf https://www2.nsr.go.jp/data/000269342.pdf</p> |

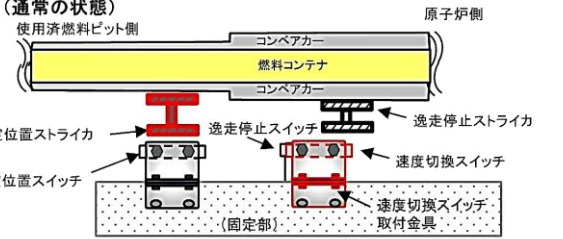
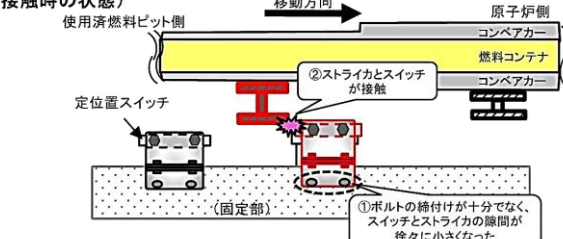
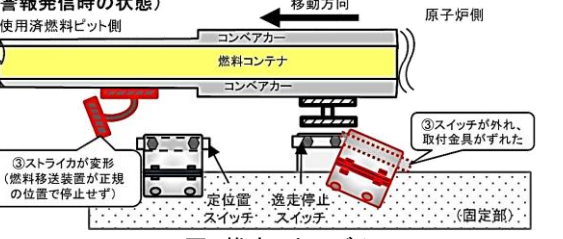
| 番号 | 件名 | 概要 | 受領日 | 担当 | 1次スクリーニング | | |
|---|---|--|--|---|---|---|--|
| | | | <p>(通常の状態)</p> <p>(接触時の状態)</p> <p>(警報発信時の状態)</p> <p style="text-align: center;">図 推定メカニズム (NUCIA12962 添付資料)</p> | | | | |

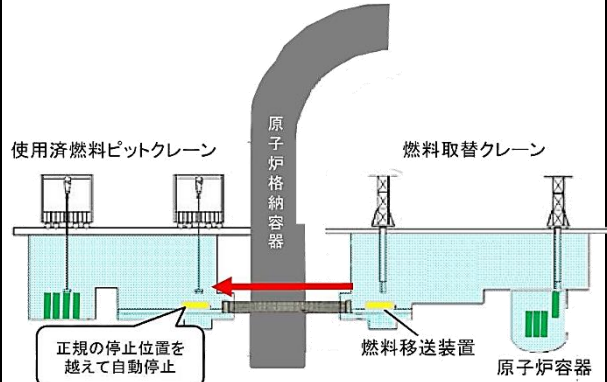
| 番号 | 件名 | 概要 | 受領日 | 担当 | 1次スクリーニング | | |
|---|---|--|--|---|---|---|--|
| | | | <p style="text-align: center;">図 燃料移送 (NUCIA12962 添付資料)</p> | | | | |

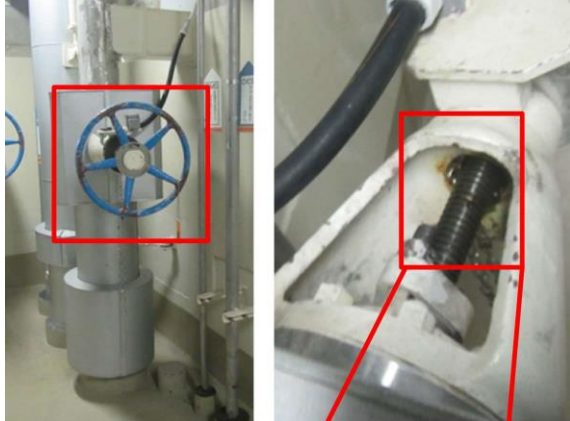
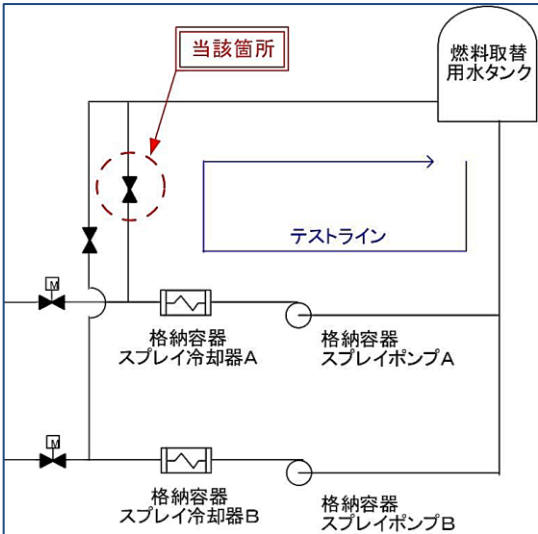
| 番号 | 件名 | 概要 | 受領日 | 担当 | 1次スクリーニング | | |
|--|---|---|---|---|---|---|---|
| <p>図 格納容器スプレイ系統概略図(部分) (NUCIA13008 添付資料)</p> | | | <p>図 当該弁の現地状況</p> <p>https://www.ensc.jp/pc/user/HOUDOU/h31/i010816/i010816.pdf</p> | | | | |

| 番号 | 件名 | 概要 | 受領日 | 担当 | 1次スクリーニング | | |
|--|---|---|---|---|---|---|---|
| 国内 2019-04 | 格納容器スプレイポンプフルフロー止弁の操作不能について NUCIA 通番: 13008M ユニット: 伊方発電所 3号 発生日: 2019-08-16 登録区分: 最終 更新日: 2019-10-31 | <p>2019-08-16、原子炉補助建屋 1 階(管理区域内)において、格納容器スプレイポンプの定期運転のため、格納容器スプレイポンプテストラインの弁を操作していたところ、弁蓋と弁棒の隙間に弁誤開放防止用の鎖が噛み込み、当該弁の操作ができなくなった。噛み込んだ鎖を工具を用いて外した後、弁の機能に異常がないことを確認した。本事象による環境への放射能の影響はない。</p> <p>なお、3号機では施錠を外して操作を行う必要がある弁は34台あり、月1回の頻度で操作しているが、これまでに今回と同様な事象は発生していない。</p> <p>推定原因: 操作員が弁誤開放防止用鎖を弁ヨーク部にぶら下げた時に鎖と弁棒が接触し、弁の開操作により鎖が弁蓋と弁棒の隙間に噛み込まれた。</p> <p>対策: (1) 社内規定に「弁操作を行う際には、弁から鎖を完全に取り外したのち操作する。」を明記し、運転員に周知する。(2) 今回の事象を教訓とした資料を作成し、運転員の教育を実施する。</p> | 2019-10-31 | 事務局 | ② | — | <p>本件は、格納容器スプレイポンプのテストライン上の弁が操作できなくなった事例である。原因は、弁誤開放防止用の鎖が弁蓋と弁棒の間にはさまったため。鎖の状態を確認せずに弁操作してしまった人的過誤と推定されるが、これまでに同様な事象は発生していない。事業者は、本件から得た教訓(弁操作を行う前に鎖を完全に取り外す)を社内規定に取り入れ、教育も実施する。事業者間での水平展開も図られていることから、上記の基準によりスクリーニングアウトとする。</p> |

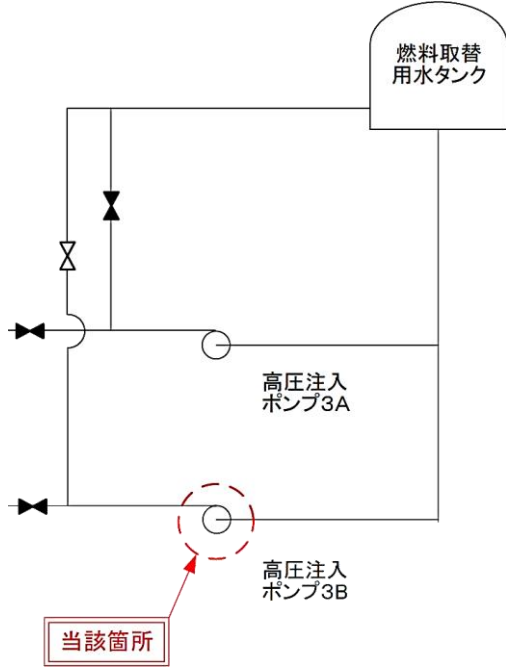
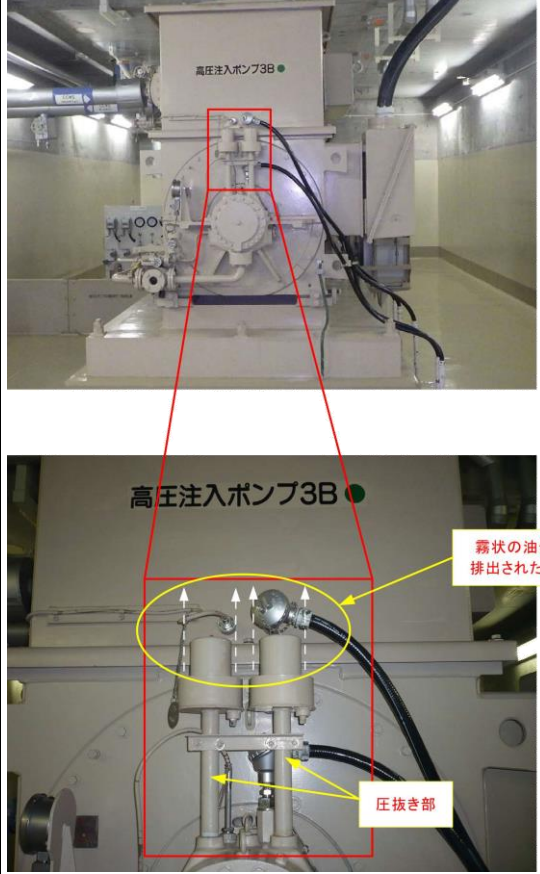
| 番号 | 件名 | 概要 | 受領日 | 担当 | 1次スクリーニング | | |
|--|--|---|--|---|---|---|---|
| <p>補足情報</p> <p>図 高圧注入系統概略図(一部) (NUCIA13033 添付資料)</p> | | | <p>図 高圧注入ポンプ(3B)の現地状況 http://www.ensc.jp/pc/user/HOUDOU/h31/i010906/i010906.pdf</p> | | | | |

| 番号 | 件名 | 概要 | 受領日 | 担当 | 1次スクリーニング | | |
|--|--|---|--|---|---|---|---|
| 国内 2019-06 2019Q2 | 高圧注入ポンプに関する運転上の制限逸脱 判定日: 2019-09-05 NUCIA 通番: 13033M ユニット: 伊方発電所 3号 発生日: 2019-09-05 登録区分:中間 | <p>2019-09-05、定格熱出力一定運転中の3号機において、高圧注入ポンプ(3B)の定期試験中に電動機の軸受部から、高圧注入ポンプ(3A)の定期試験時よりも多くの白煙が発生した。15:09、当該ポンプを動作不能と判断し、保安規定第51条表51-1等(*)の運転上の制限を満足していないと判断した。</p> <p>*モード1、2および3の期間においては、「高圧注入系の2系統が動作可能であること」。</p> <p>その後の調査で、白煙状のものは、内部の油分がポンプの運転に伴って霧状となって排出されたもののみであり、ポンプの機能・性能に影響を与えるものではないことが分かった。そのため、中断していた当該ポンプの定期運転を再開し、正常に運転できることを確認し、同日23:02に運転上の制限の逸脱から復帰した。</p> | 2019-10-30 | 事務局 | ⑤ | — | <p>本件は、「令和元年度第2四半期の保安検査の実施状況等について」で報告され、運転上の制限逸脱と判定されている。ポンプの機能・性能に影響はなく、許容時間内に運転上の制限の逸脱から復帰していることから、上記の基準によりスクリーニングアウトとする。</p> |
