## 審査請求書

### 1：審査請求に係る処分の内容

「原子炉水位（広帯域）も原子炉水位（SA 広帯域）も、差圧式水位検出器を使用している点、及び、原子炉水位（燃料域）も原子炉水位（SA 燃料域）も、差圧式水位検出器を使用している点で、設置許可基準規則 第四十三条 第二項 第三号の要求事項を満たしておらず、原子炉等規制法 第四十三条の三の六 の、第一項 第 4 号に不適合であり、同法同条第一項の規定により許可する事ができない、ので、申請者への変更指示と再審査とを求める」

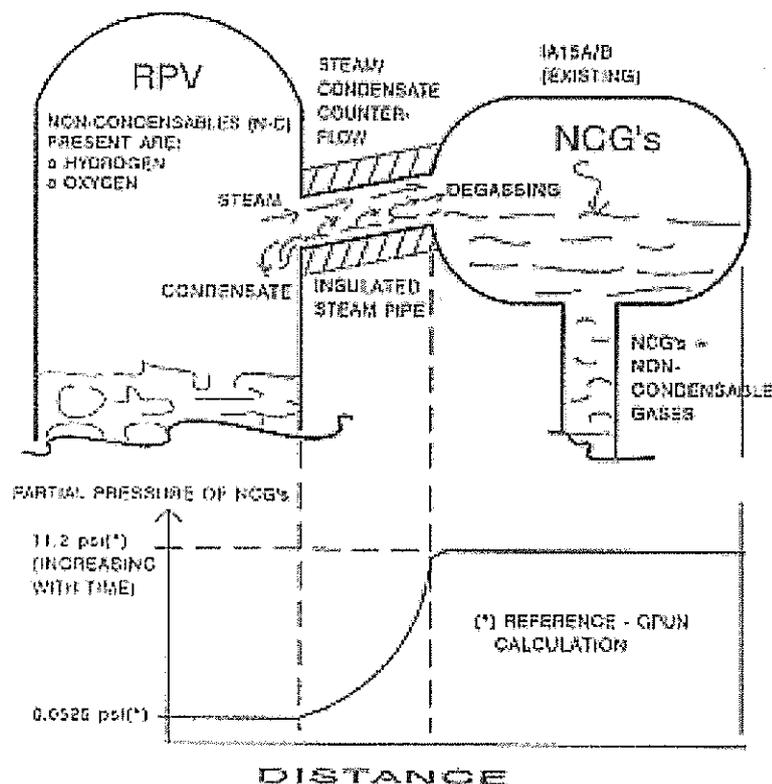
GPU Nuclear 社が、米国原子力学会の論文集に掲載した説明図

図の右側にあるタンクは基準面器（凝結器）と呼ばれるもので、ここに溜まる水の水位を一定に保つために、炉内から蒸気供給を受け続け、基準面器が設けられている格納容器内の気相が低い事を利用して蒸気を凝縮し、継続的に水を補充する（ウェットレグ方式；<松山裕一著 工業計測、日刊工業新聞社 1999 年>）。

余って溢れた水が炉に近づくとも水温が上昇し、戻り水に含まれていた非凝縮性ガスが気化する（ガスの溶解度は高温で低下する）。そのガスを、炉内からの上昇蒸気が凝縮槽へ押し戻し、槽内の非凝縮性ガスの濃度を高める。その結果、非凝縮性ガスが基準面器の下の水柱(Leg)に過飽和状態で溶け込む。

ガスの飽和溶解度は圧力によっても変化するので、急減圧時には、シャンパンの栓を開けた時の様に激突して、水柱内の水を押し上げ基準面器から炉内へと追い落としてしまう。

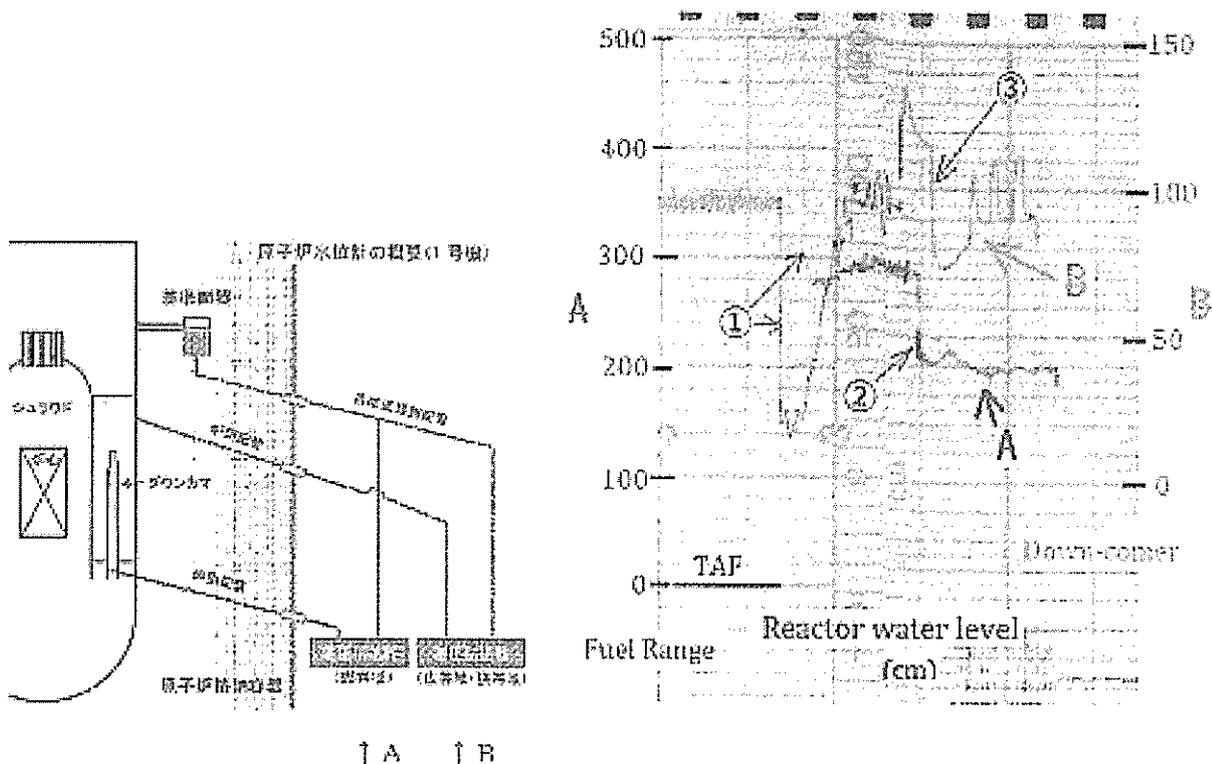
AとBとの計測点を示す図

水位計測データを示す図

右の図はペンレコーダーによる記録であり、人為的に修正を加える事が困難である。右図におけるAとBとの測定箇所を、左図に示した。Aは燃料域水位と呼ばれているもので、炉心の水圧と基準面器側の水圧との差から、炉心の水位を計算して求めた結果の表示である。Bは炉水位と呼ばれているもので、現実にはダウンカマ（シュラウドの外側）の水圧と基準面器側の水圧との差から、炉心の外側の水位を計算して求めた結果の表示である。

右の図において、AとBとでは、横軸にずれがある。これはペンレコーダーの構造上の都合によるもの（ペンが衝突しないようにずらしてある）で、①の時点と記録が途絶えた時点（DC電源喪失時）を重ねるようにして読み取ると、②と③とは同時刻ではなく、②はBの急上昇時点（一回目のIC起動時）より少し経過した頃に起きている事がわかる。

更に、Bの記録の右半分には、2、3、4回目のIC起動によると思われる、凸形状が認められる。しかし、Aの記録には凸形状が認められない。

つまり、②の変化後にも、燃料域水位はTAFよりも、2m高い位置であるとの表示だが、このとき既に、TAF以下に低下していたと言う事となる。水位計の表示が2m以上狂っていた。しかも高く誤表示する様に（安全であると誤解を与えるように）狂っていたと言う事となる。

つまり、左図でも判る様に、福島第一原発1号機の炉水位計測系は、燃料危機水位計、広帯域水位計、狭帯域水位計ともに、同一の基準面器を使用した、差圧型水位計測系であり、基準面器の水中の非凝縮性ガスが泡立てば、水位を高く誤表示する癖のあるシステムであった。

つまり、政府事故調中間報告、資料IV-8「原子炉水位」の燃料域水位データ（前頁）で、Aの最低水位がTAF-2mであって、その時に、BにはIC稼働による凸形状が認められるが、Aに凸形状が認められない事を説明出来ない。

水位計側データを示す図の②で燃料域水位だけが急減少し、ダウンカマ水位には大きな変化が起きている事から、この時点（1 回目の IC 起動からしばらく後）に TAF を割り込んだと見るべきであって、1 号機が、いち早く水素爆発を起こしたのは、津波到来の遥か以前に、ジルコニウム・水蒸気反応が生じていたからだと言う事となる。

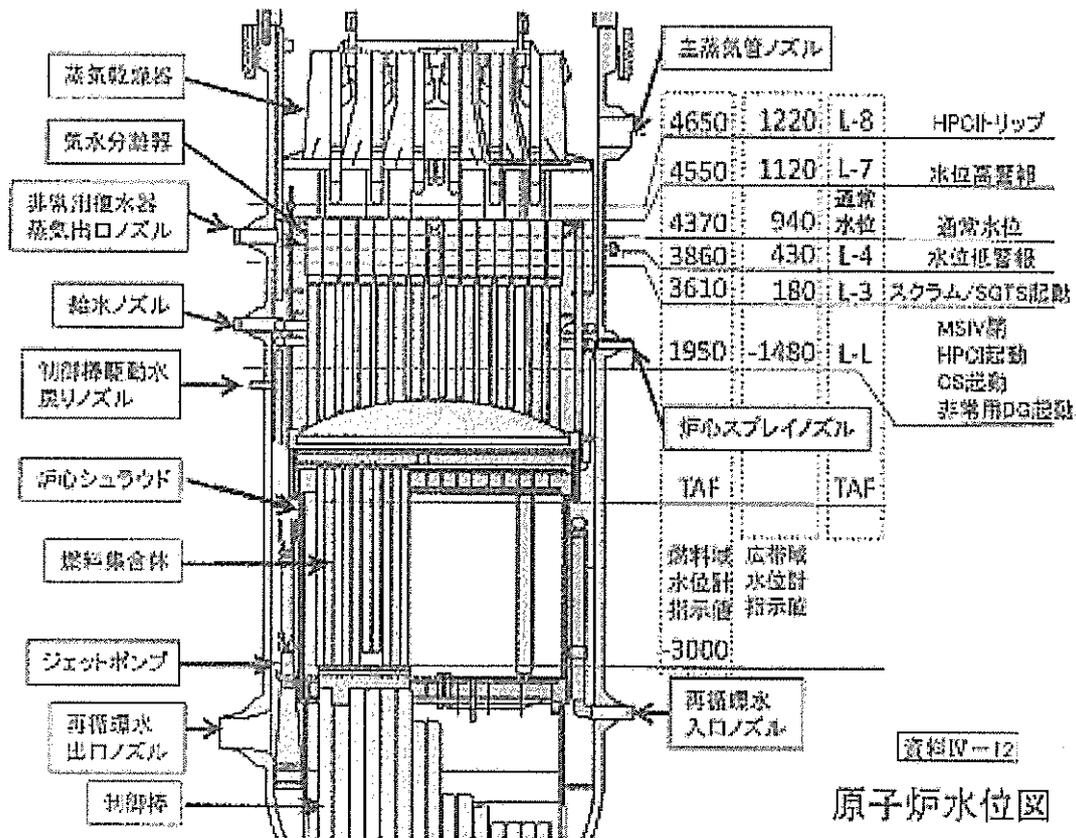
炉の重要部分を示す図（福島第一1号機）

図の下部に出コノズルと入り口ノズルとが1個ずつ示されている。実際には2個ずつ存在し、2系統の再循環系が存在しているのだが、図は、説明用として一系等分が表記されている。

再循環系に存在する（上図には示されていない）再循環ポンプが、図の左下に記載された再循環水出口ノズルから、ダウンコマ内の水を引き込み、図の右下に記載された再循環水入口ノズルへ高圧で送り込む。再循環ポンプの駆動電源は、中間にトルクコンバーターを挟み込んだ交流モーターと同波数可変型交流発電機が使用されていて、出力交流の周波数を変えることによって、再循環水入口ノズルに送り込む水量を調整できるしくみとなっている。

炉の重要部分を示す図で、ベルマウスの高さと、TAF とを比べてほぼ同じ事から、この時に TAF を下回っていた（つまり、燃料棒の少なくとも頭は水面から出ている）事を示している。

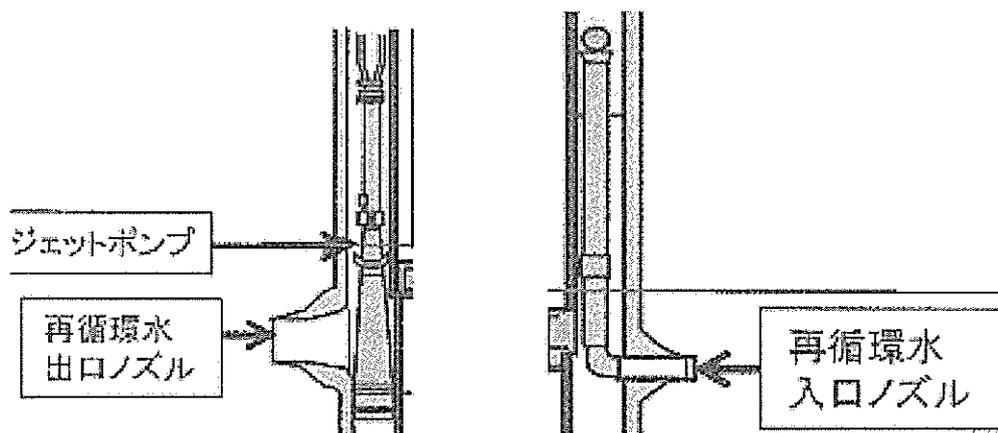
炉の重要部分を示す図から、ジェット・ポンプの部分抜き出した図

左図のU字型はベルマウスと呼ばれるもので、円筒状であって、その上から右図最上部に○で示すパイプが下向きに曲がっていて、U字の内側に急速流を流し込む構造となっている。

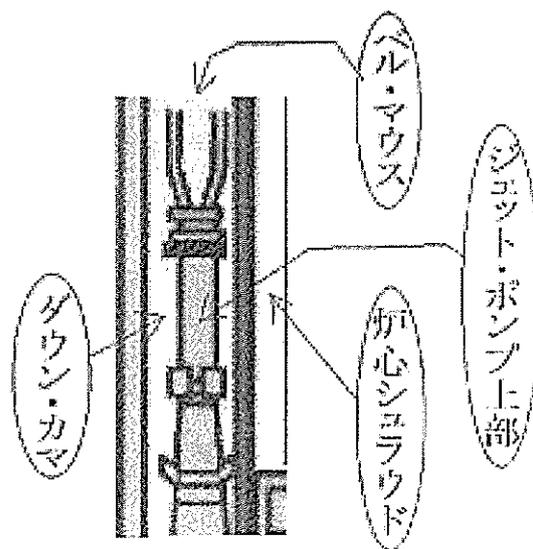
ジェット・ポンプの入り口部分の拡大図

ベルマウスの内径よりも、下向きに曲がっているパイプの外径が細くなっている、その隙間から、ダウンカマ内の水を引きずり込んで、大量の水を燃焼域に送り込む仕組みとなっている（細いパイプからの高速流によって、大量の水を吸から引きずり込む。つまり、高速ジェットが源のポンプ：回転羽等、能動部品が無い事が特徴 <圧力容器内に能動部品を持ち込まない思想>）。

以上の様に、再循環ポンプが停止した後は、ベルマウスとジェット流注入パイプとの隙間を経由して、ダウンカマ内の水と、燃料域内の水とが、出入りする（事サイホンの原理に従う）となる。

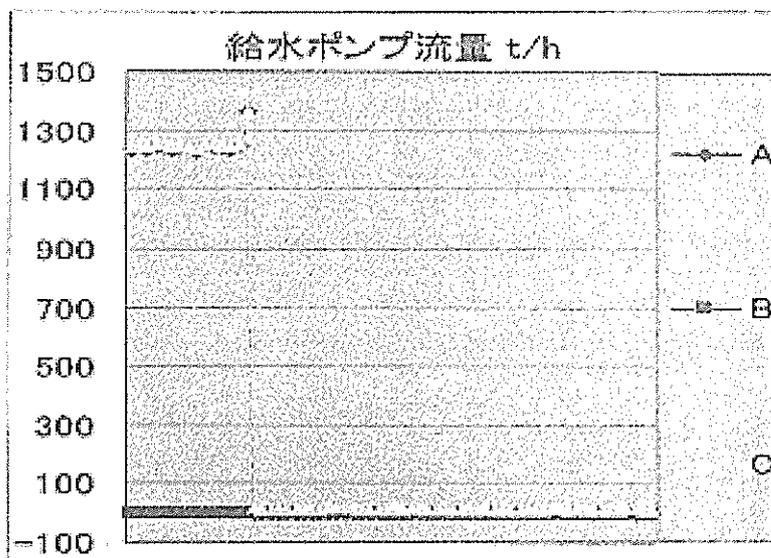
その中から、給水ポンプ 3 台の流量（一分間隔の瞬時値）を、14 時 33 分 59 秒～15 時 36 分 59 秒について下図に示す（A,B,C 各 64 点）。

給水ポンプの流量 スクラム前から、津波到来前後までの図

給水系には 3 台の給水ポンプが用意されていて、内 1 台は非動作でバックアップとして待機状態となっている。3 台の内 2 台は蒸気駆動のポンプであり、高圧タービンを回した後の蒸気を動力源としている。スクラムをかけた後に MSIV(主蒸気隔離弁)を開いたので、高圧タービンへの蒸気供給が停止し、給水動作も停止となった。残りの 1 台は、電源駆動のポンプであるが、こちらも発電中止、そのわずかに後に起きた外部電源喪失により稼働出来ない状態となった。

福島第一 1 号機では給水ポンプ A と給水ポンプ C が現用で、給水ポンプ B が待機状態となっていた事が、上図から読み取れる。現用であった A と C とも停止した様に見えるが、停止を確認する目的で、縦軸を拡大し、次図に示す。

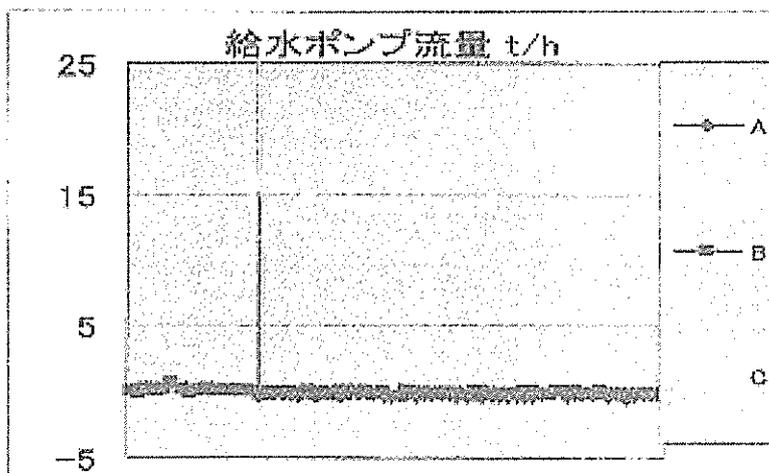
給水ポンプ流量 縦軸を拡大した図

給水ポンプCに、運転時の給水量の0.6%程度の鉄量が認められ、しかも変動している様に見える。給水ポンプを駆動するエネルギー源を全て失った状態での給水系を流れる流体の量であるのだから、給水時に流れる流路を逆に流れて、炉から復水器へ向かっての流れが生じていたと見るべきである。

運転時の給水量の0.6%と言うわずかな量とは言えども14 t/hであり、スクラムをかけて、MSIVを閉じた炉にとっては、貴重な水を急速に失っていると言う事になる。

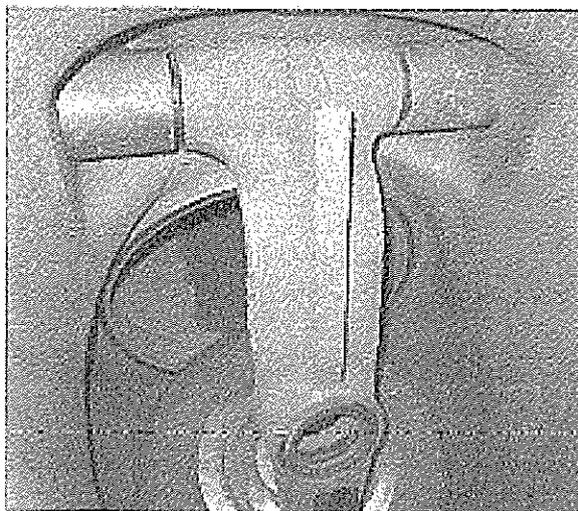
軸割れで弁体が脱落した逆止弁の写真 東海第二（2008年）

逆止弁は上の図の様に、万一、逆流が生じた時には、丸い蓋が穴を閉じる構造となっている構造が多い。原子炉運転時には順方向の流れしか認められず、閉じる事はないので、閉じた時のシートリーク不良（蓋が閉じた時にリークする）が起きる状態になっても気がつく事が無い。順方向の流れに対して、旗の様にはためく。上の図では、はためき運動によって、丸蓋とアームとを連結する軸が折れてしまったのであるが、この様な極端な障害であっても、順方向の流れを阻害する量は大きくないので、気が付きにくい。この様な状態のまま、逆流が生じる場面に出会うと、逆流もほとんど阻害されることなく流れてしまい、甚大な事故を招く事となりかねない。福島第一1号機の給水ポンプC系の逆止弁では、弁体が落ちてしまう程の異状ではなく、“はためき運動”により、軸とアームとの間が磨り減り、弁体が閉じた時に、正規の位置に閉じず、その“ずれ”によって当り不良が生じている様に思える。

給水ポンプの出力側には逆止弁が取り付けられていて、逆流をプロテクトできているはずなのだが、この逆止弁のシートリーク不良と言う不具合の報告が数多く認められる。極端な例を下図に示す。

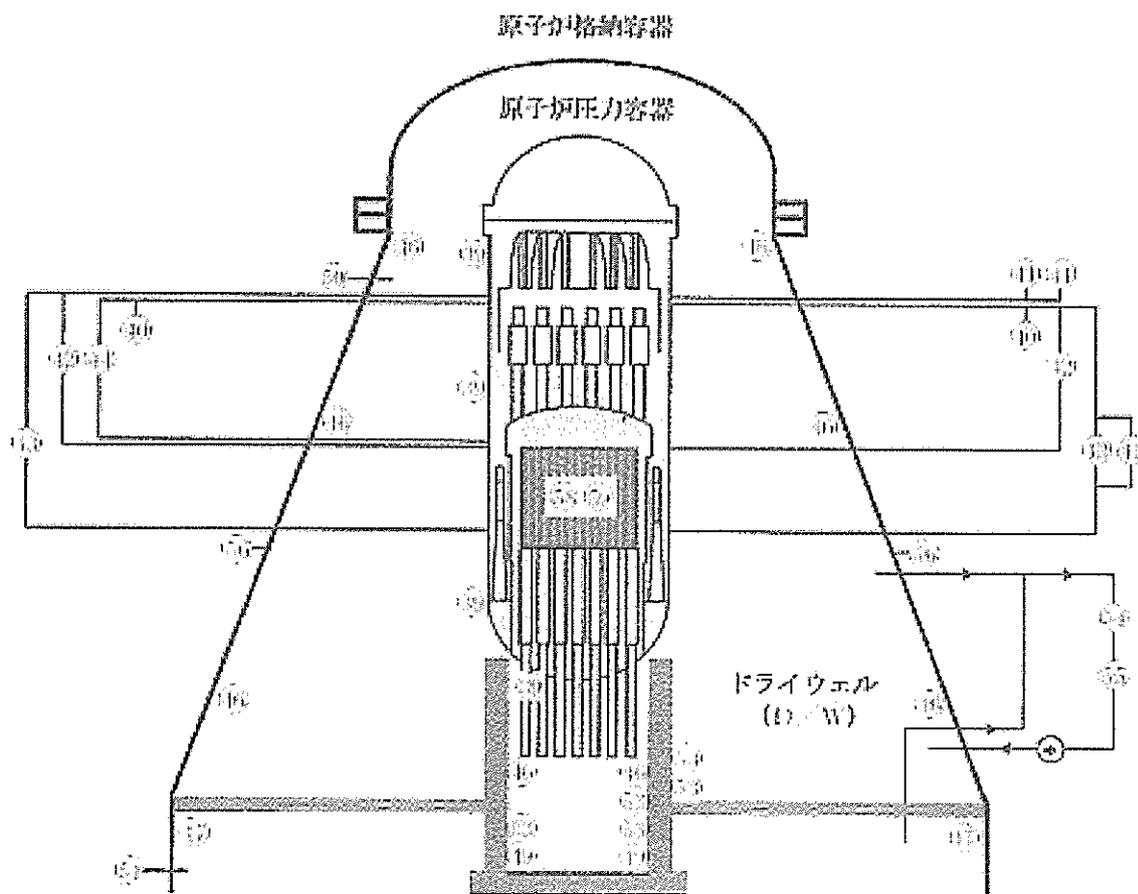
第 3.15-3 図 から 原子炉上部を抜き出した図

重要監視パラメータ 重要代替型パラメータ	数値	型番能力（計測範囲の考え方）	検出器の 種別	可搬型 計測器 図数	第 3.15-2 , 3 回 No.
原子炉水位（汽相域）	2	炉心の冷却状態を把握する上で、原子炉水位計測 脚範囲レベル B-K（330～1,400mm 計）及び 燃料有効長全域まで監視可能。	差圧式水位 検出器	1	㊸
原子炉水位（液相域）	2		差圧式水位 検出器		㊸
原子炉水位（S A 液相域）	1		差圧式水位 検出器		㊸
原子炉水位（S A 蒸相域）	1		差圧式水位 検出器		㊸
