第2回意見交換会の説明依頼事項への回答

*第2回会合（令和2年4月27日）参考資料1「第2回経年劣化管理に係るATENAとの実務者レベルの技術的意見交換会におけるATENAへの説明依頼事項」

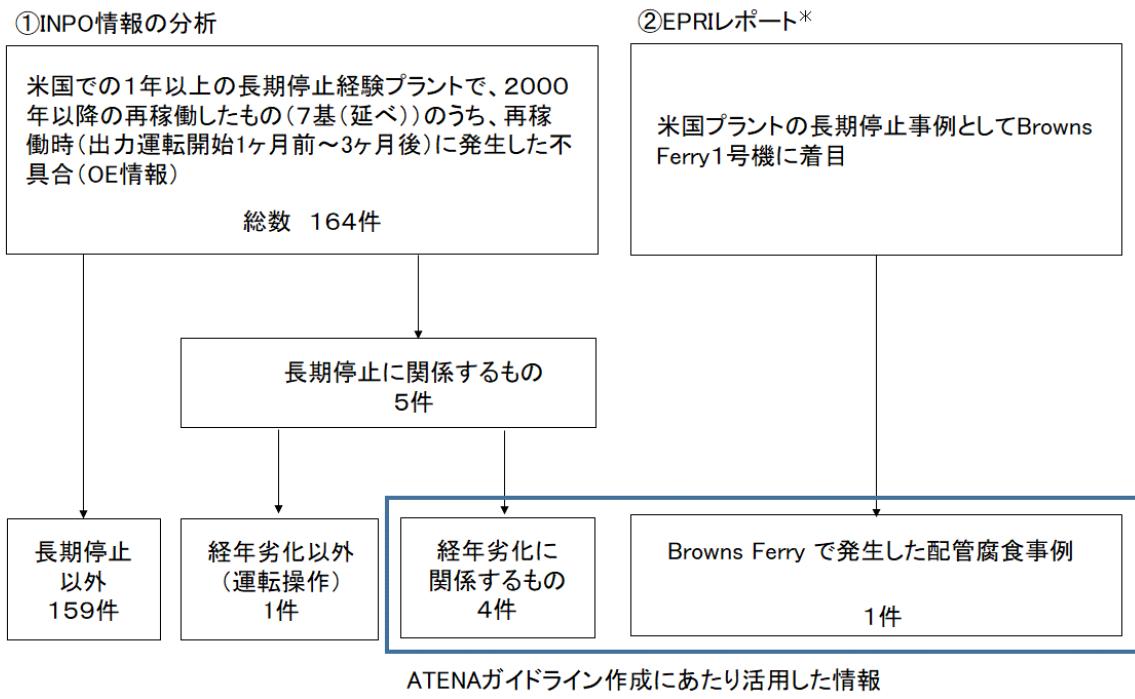
図 1 海外 OE 情報の抽出結果

ATENA ガイドラインの作成にあたっては、これらの OE 情報に対し、長期停止期間中の経年劣化に着目した不具合事例の収集のため、米国の事例について、以下の方法で事例の抽出を行った。(図 1 参照)

同レポートにおいては、具体的に発生した事例として、使用しない系統中に、乾燥保管のための排水時に残った原水が滞留すること等で生じた、残留熱除去給水 (RHRSSW) 系統及び原水冷却水 (RCW) 系統配管の腐食事象を挙げている。

上記①②で抽出された不具合事例を表 2 に示す。

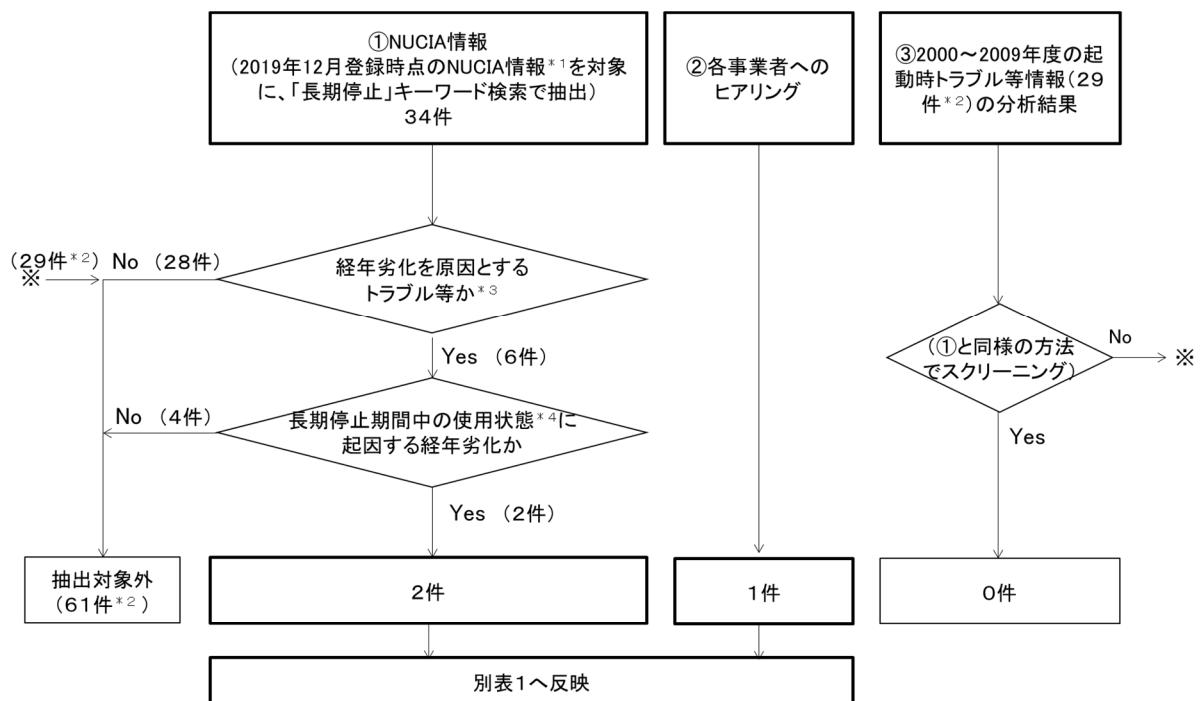
図 1 国内 O&E 情報の抽出結果

ATENA ガイドラインの作成にあたっては、長期停止期間中の経年劣化に着目した不具合事例の収集のため、NUCIA 情報を元に、以下の方法で事例の抽出を行った。

- ①：2019 年 12 月登録時点の NUCIA 情報を「長期停止」をキーワード検索することで抽出された OE 情報のうち、長期停止期間中の経年劣化に係る OE 情報をスクリーニングした情報

* 1: 2019年12月～2020年4月(第2回会合)の間の情報で、原因調査が行われた結果、「長期停止」の情報を登録したNUCIA情報が1件あるが、上記のフローには当該情報は含めていない。当該情報は、今後ATENA-WGにてスクリーニングを行う。

* 2: ③で抽出した情報は、一部①で抽出された情報を含んでいるが、重複している件名も件数としてカウントしている。

①～③による抽出結果は、図 1 のとおり。また、それぞれのスクリーニング情報は、表 1～3 参照。

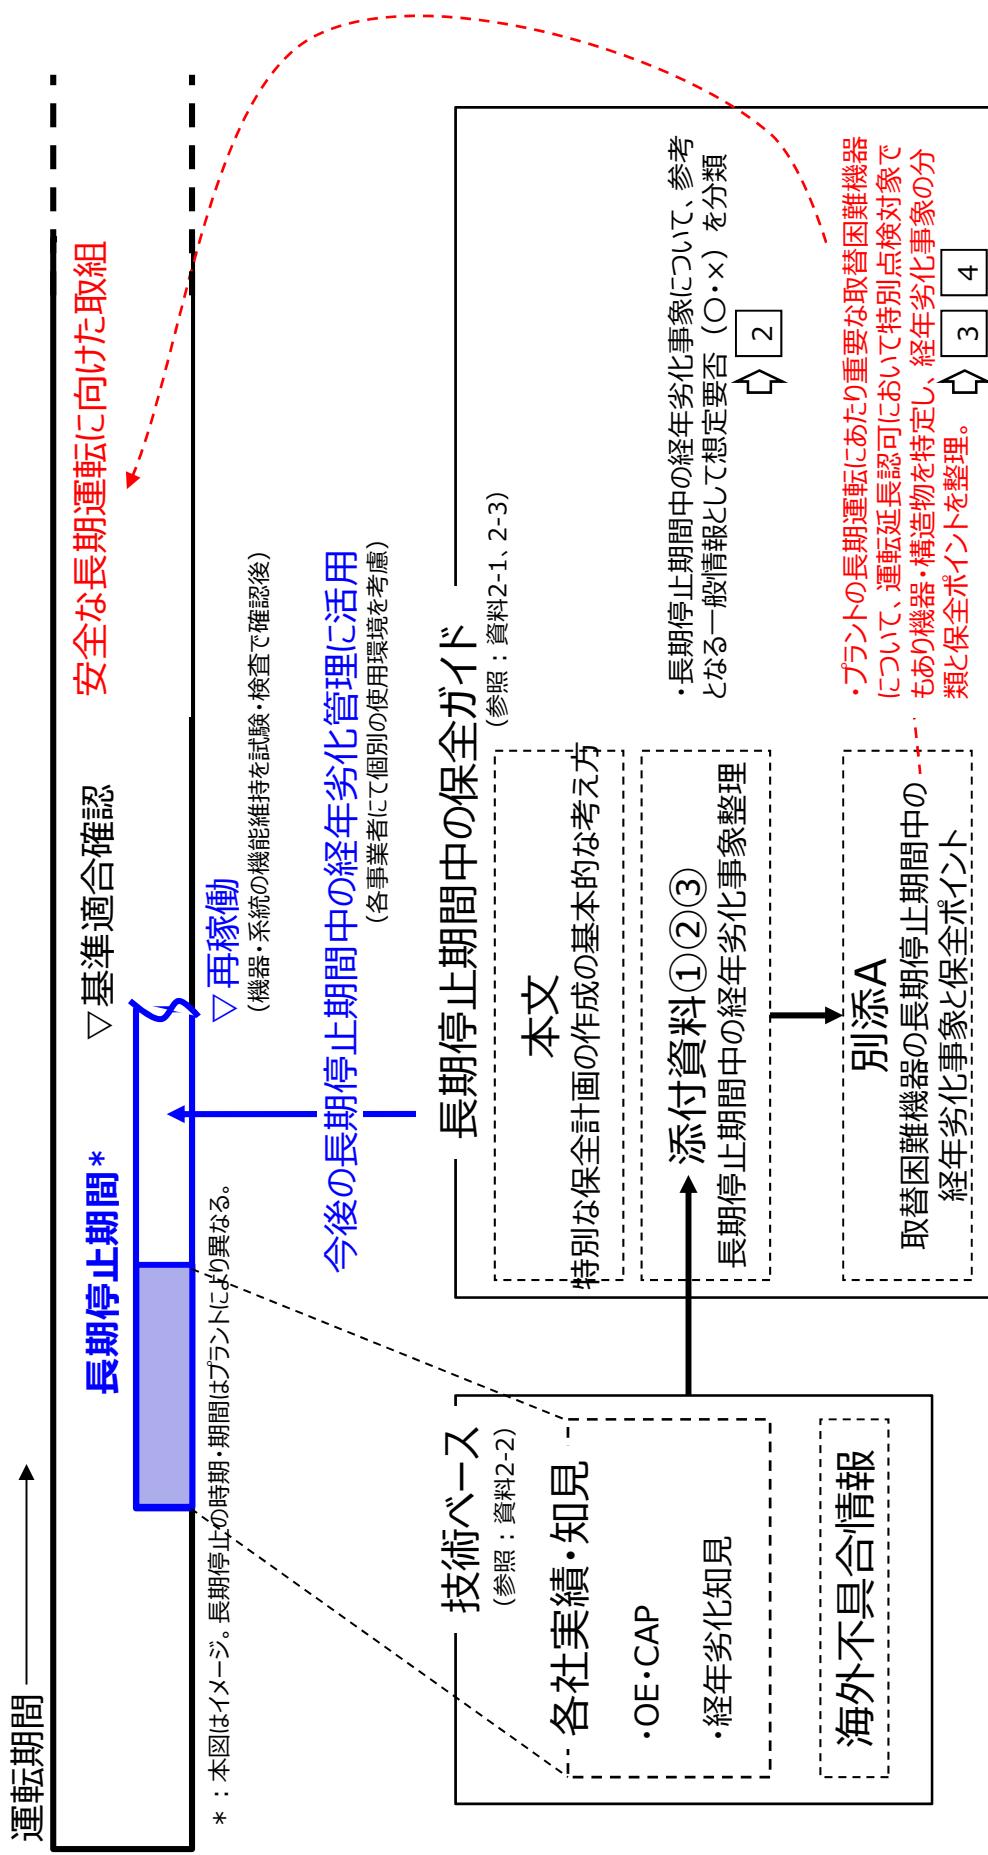
参考：長期停止期間の経年劣化の分類
