2020 年 4 月 27 日
原子力エネルギー協議会

「プラント長期停止期間中における保全ガイドライン」の作成にあたり
参考とした現場経験及び知見とその反映について

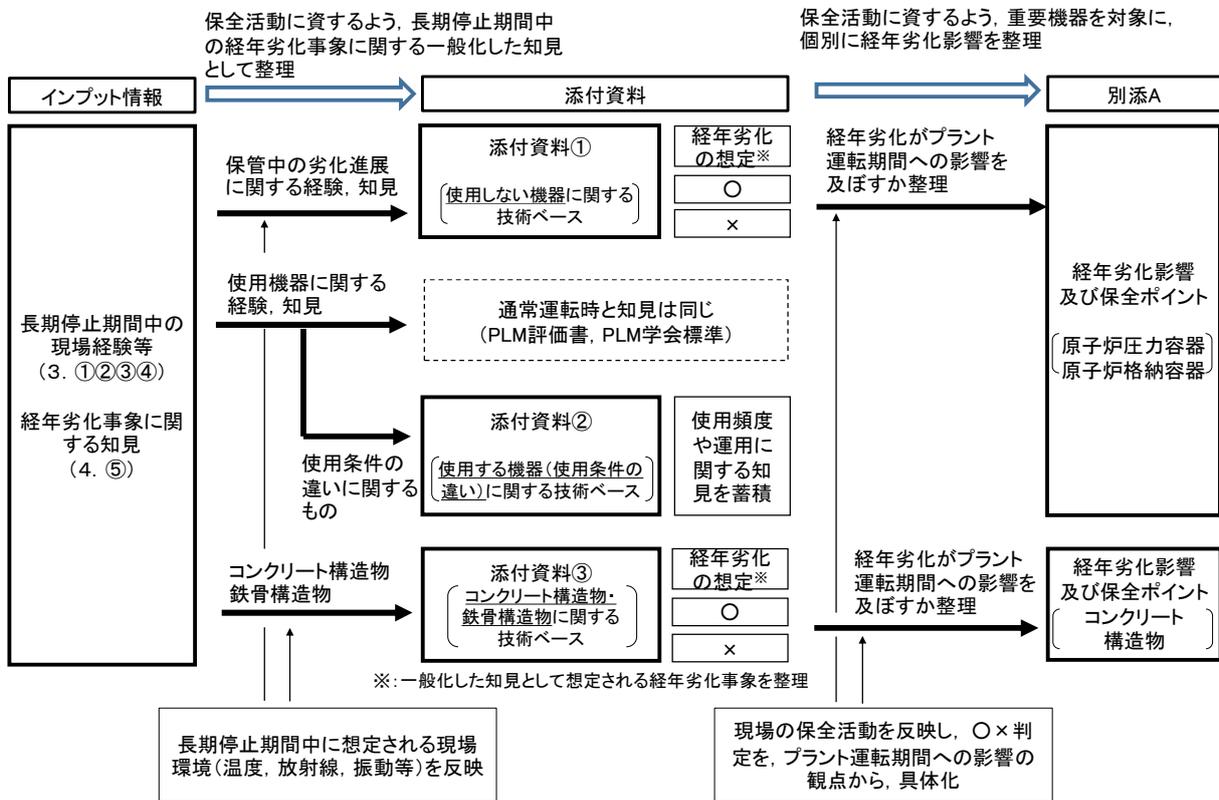
図1 インプット情報（技術ベース）とATENAガイドとの関係

3, 4で述べたインプット情報を元に, ATENA ガイドラインにおいては, 長期停止期間中の機器・構造物に想定される保管環境等を踏まえ, 新たに原子力発電所の保全活動向けの技術ベースとして, 図1のように, 添付資料及び別添Aとして整理した。

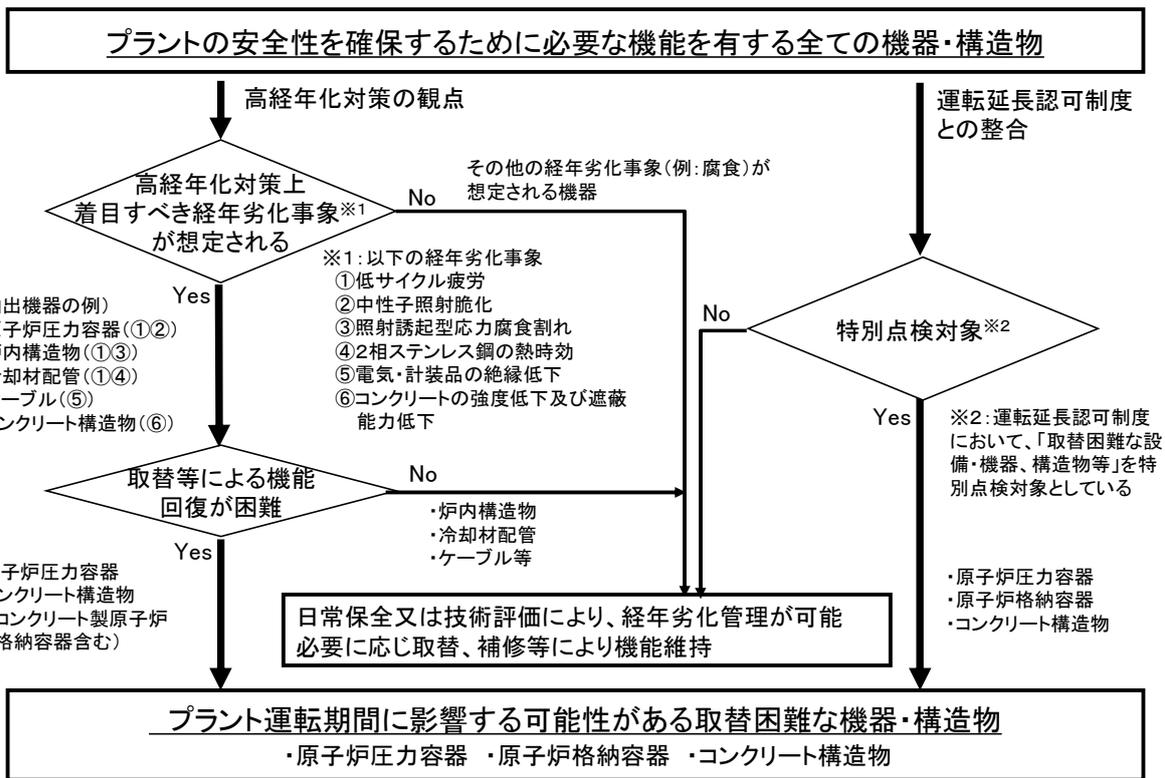
図2 プラント運転期間に影響する可能性がある取替困難な機器・構造物の抽出

- ・別添 A は、図 2 のフローを元に抽出した、プラント運転期間に影響する可能性がある取替困難機器・構造物である「原子炉圧力容器」「原子炉格納容器」及び「コンクリート構造物」を対象に、経年劣化事象及び保全ポイントを整理した。

これらの機器・構造物に想定される経年劣化事象に対する「長期停止期間中の経年劣化影響」は、添付資料①及び③の想定要否を元に、添付資料に係るインプット情報や実際の保全活動を踏まえ、[別紙4]に示す考え方に従い、表9のとおり、「有」「無①」「無②」の凡例で分類した。

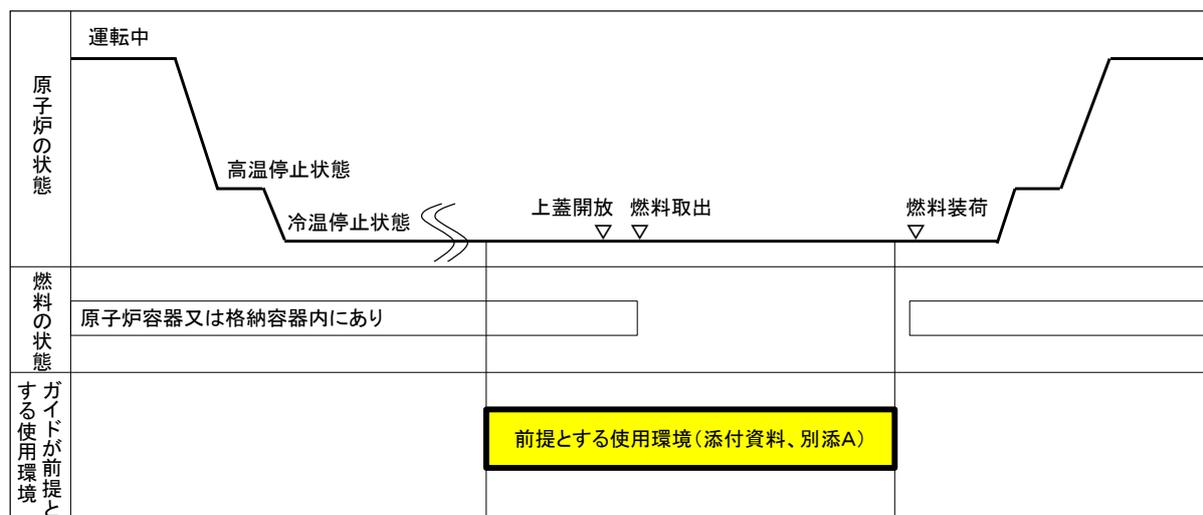
図1 ATENA ガイドラインの技術ベースの前提とする使用環境について

本ガイドラインは、長期停止期間中（法令に基づく「特別な状態」。おおよそ1年以上の停止）において想定される経年劣化事象に関する知見を技術ベースとして整理するものであり、前提とする使用環境は、冷温停止状態又は全ての燃料が原子炉格納容器の外にある状態とする。前提とする使用環境のイメージを図1に示す。

経年劣化事象の想定要否を整理するにあたっては、図1の前提の下、以下のように、コンクリート構造物および鉄骨構造物の個別部位で想定される使用環境を個別に定め、当該条件を添付資料③の理由欄等に示す。

図 1 の前提に加え，個別に経年劣化影響の有無を整理するために定めた前提条件を表 1 に示す。なお，表 1 に定めのない前提条件がある場合は，別添 A の個別の影響有無整理の説明欄に適宜補足説明を示す。

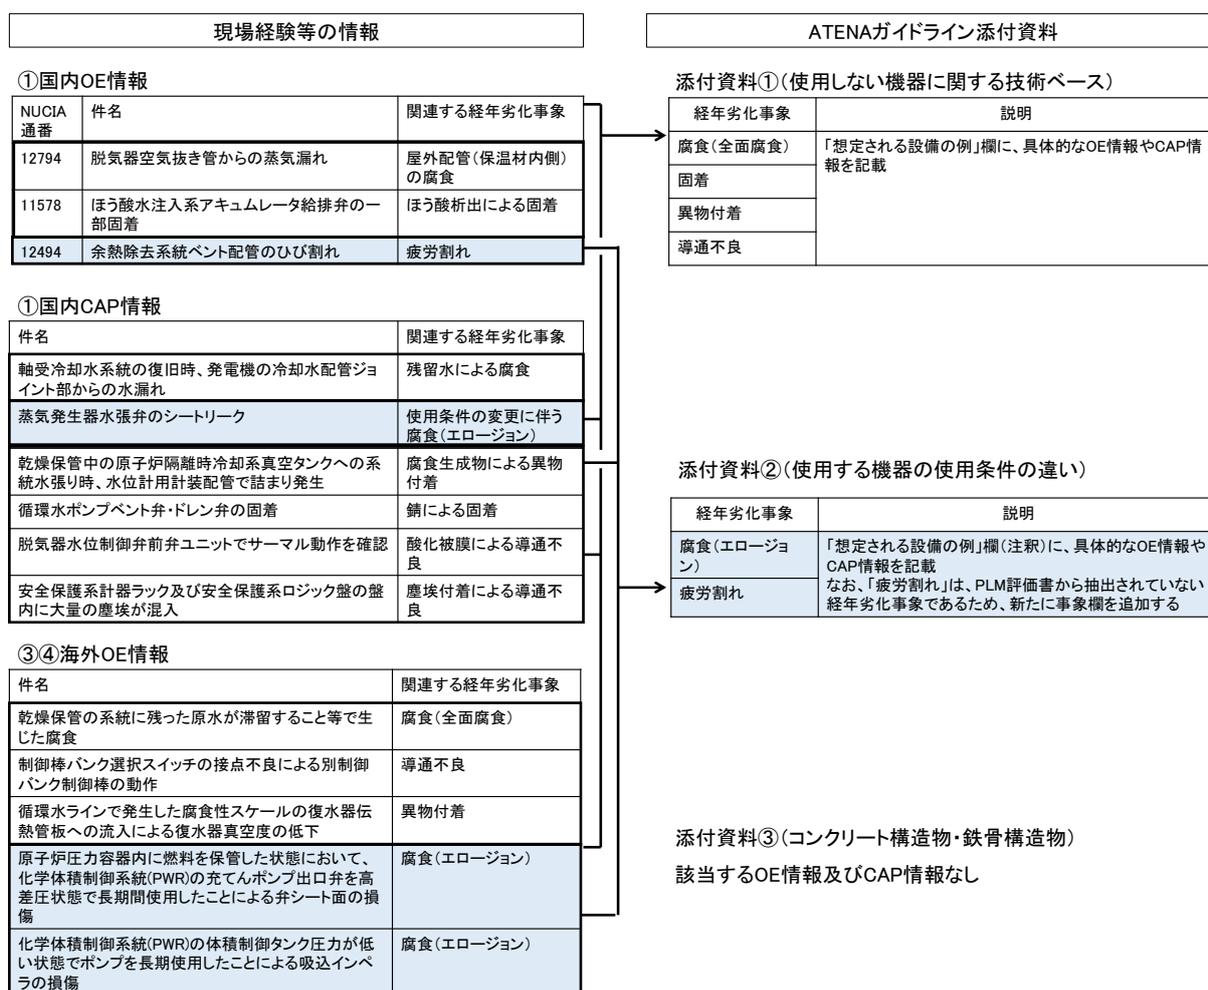
図 1 現場経験等に関する情報の添付資料への反映について

①～④で示した国内外 OE 情報及び CAP 情報は、下図のとおり、機器の使用状況別・事象別に分解し、「想定される設備の例」欄に具体的な事例を掲載することで、ガイドラインの添付資料に反映している。

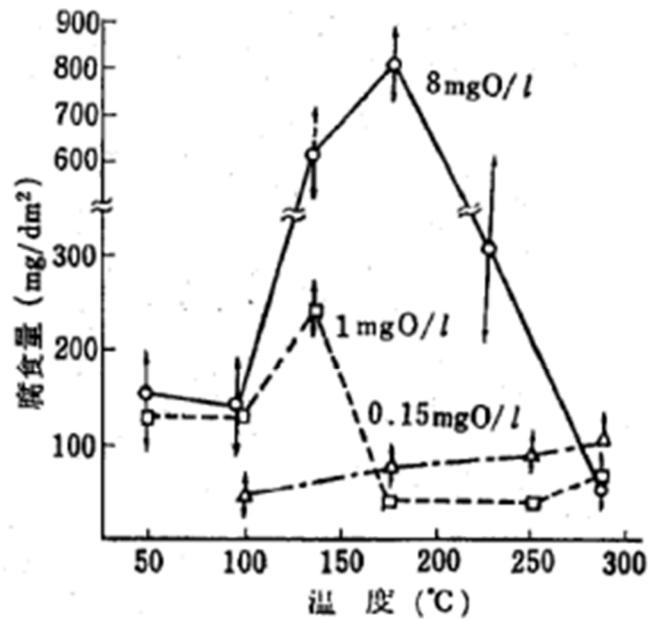
炭素鋼の腐食は、高温状態、また停止期間中の比較的低い温度では、腐食速度が比較的小さいと言える。

図 1.1 酸素含有水中における炭素鋼の腐食に及ぼす影響， 200hr

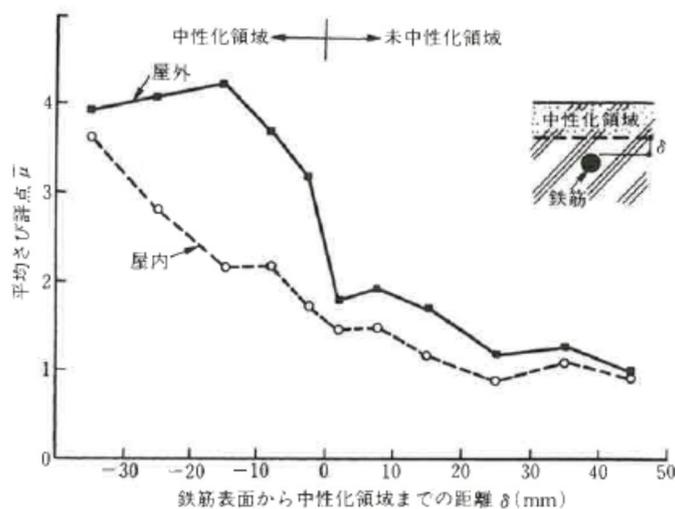
- ・鉄筋が腐食し始める時の中性化深さは、一般に屋外の雨掛かりの部分では鉄筋のかぶり厚さまで達したとき、屋内の部分では鉄筋のかぶり厚さから 2 cm奥まで達したときとされている。
- ・中性化深さがこの深さに達しても、ただちに鉄筋が躯体の耐久性に影響を及ぼすような腐食状態になるものではないが、安全側に評価するために中性化深さをもって、腐食状態にあると判断することとする。

解説図 5.2.2 鉄筋表面から中性化領域までの距離と平均さび評点の関係⁵⁾

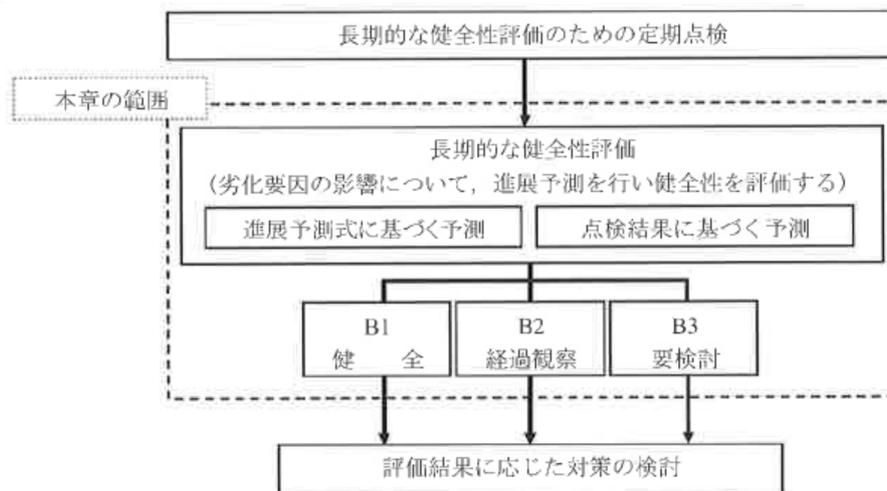
本指針では、劣化事象の原因となる劣化要因による影響を予測することとし、特に原子力施設に求められる特有の機能と関連性が高い、構造安全性と遮蔽性に影響を及ぼす劣化要因について、解説図7-2に示すフローに従い健全性評価を実施する。

解説図 7-2 長期的な健全性評価に関する維持管理のフロー

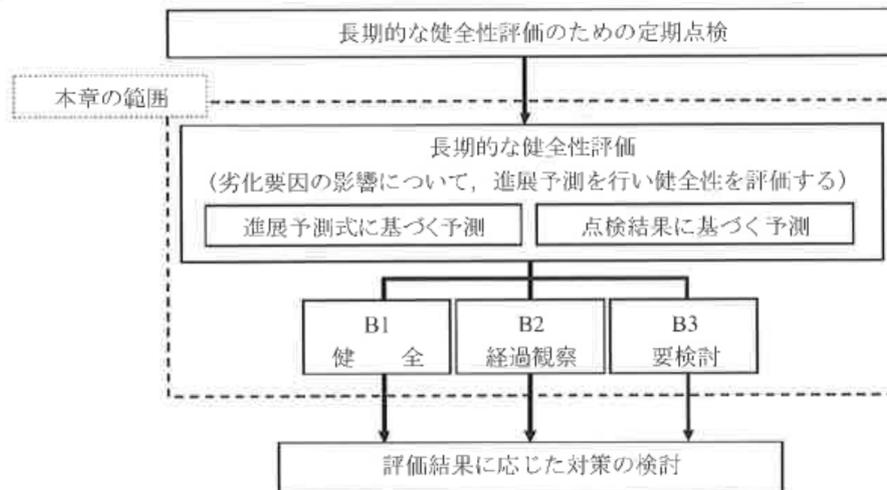
本指針では、劣化事象の原因となる劣化要因による影響を予測することとし、特に原子力施設に求められる特有の機能と関連性が高い、構造安全性と遮蔽性に影響を及ぼす劣化要因について、解説図7-2に示すフローに従い健全性評価を実施する。

解説図 7-2 長期的な健全性評価に関する維持管理のフロー
