2020年6月15日
原子力エネルギー協議会

「プラント長期停止期間中における保全ガイドライン」の作成にあたり
参考とした現場経験及び知見とその反映について

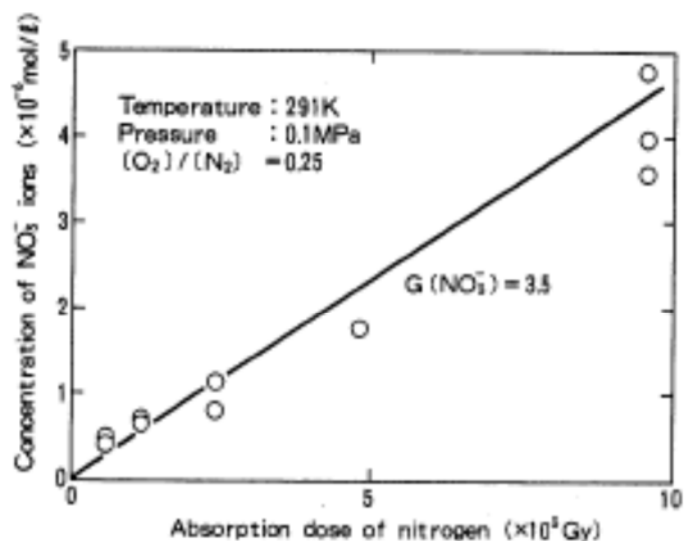
文献番号：腐食 6	記載箇所： 別表 2
説明：大気中の窒素が放射線分解することにより硝酸イオンが発生する。 国内プラントにおいては、長期停止期間中に原子炉圧力容器の乾燥保管を採用していない。	
文献名： ① 神田征夫「放射線分解によって生成される空気中の硝酸の測定」(JAEA、2005) ② H. Karasawa et al., "Radiation Induced Decomposition of Nitrogen", Radiation Physics and Chemistry, vol.37, No.2, pp.193-197, 1991.	
<p>大気中窒素の放射線分解による硝酸生成機構は以下のとおりである。(文献①②)</p> <ul style="list-style-type: none"> ・ $N_2 \rightarrow N_2^{+*}, N_2^+, e^- \rightarrow N^+, N \rightarrow 2N$ (ガンマ線による放射線分解) ・ $N + O_2 \rightarrow NO_2$ (酸化) ・ $2NO_2 + H_2O \rightarrow HNO_2 + HNO_3$ (酸化) <p>硝酸の生成量と、照射線量は、比例関係がある。(文献②)</p> <div style="text-align: center;">

</div> <p>Fig. 2. Dependence of NO_3^- ion yield on absorbed dose of N_2 in $N_2-O_2-H_2O$ system in the gas phase.</p>
