関西電力株式会社

コメント回答資料（放射化汚染について）

コメント No.	日付	コメント内容
2	6/15	放射化汚染が無いことを説明すること。
11	6/26	配管貫通部からのストリーミング等も考慮した放射化の影響を説明すること

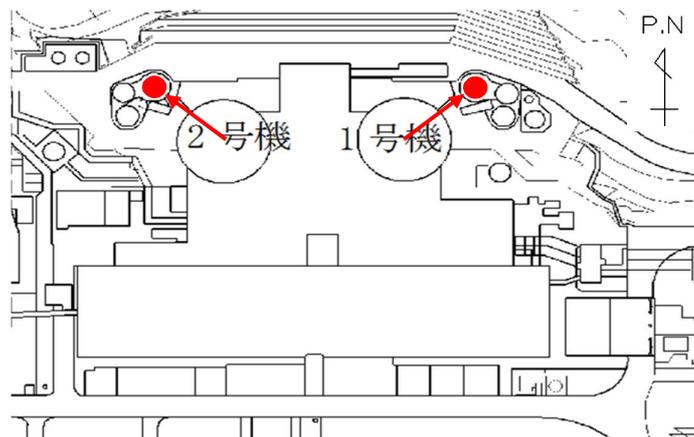
図1 原子炉格納容器と燃料取替用水タンクの位置関係

燃料取替用水タンクは、原子炉格納容器から北東、北西の位置にあり、原子炉格納容器から直線距離で約15m（原子炉容器から約30m）離れており、かつプラント運転中に発生する中性子は、原子炉格納容器の外部遮蔽壁等にて遮蔽されることから、中性子による放射化汚染は発生しない。

原子炉格納容器と燃料取替用水タンクの位置関係を図1に、原子炉格納容器等の平面図及び断面図を図2に、中性子線量当量率の測定場所を図3に、中性子線量当量率の測定結果を表1に示す。

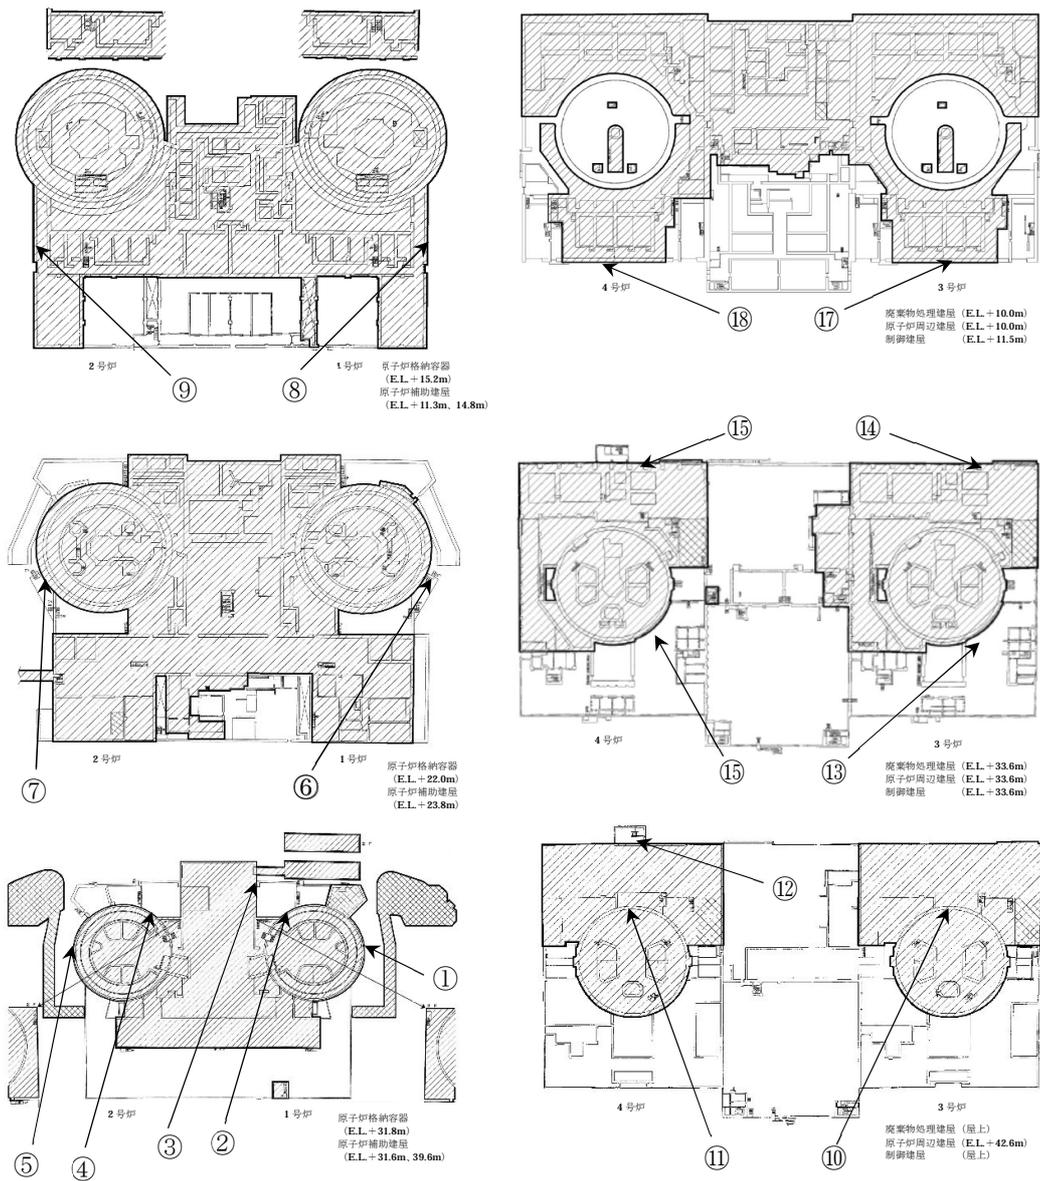
図3 中性子線量当量率の測定場所

燃料取替用水タンクの設置位置を含め、発電所構内における中性子線量当量率測定結果は、プラント運転中においても検出限界未満（以下）であることを確認している。
