原子力規制委員会 継続的な安全性向上に関する検討チーム

議論の参考になると考えられる継続的改善事例

原子力規制庁 谷川泰淳 令和2年9月10日

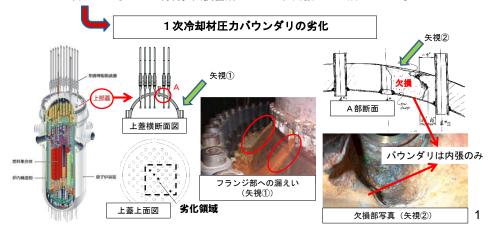
デービスベッセ原子炉容器上蓋腐食問題の概要

- 2002年、原子炉容器上蓋貫通部の検査時に、制御棒駆動機構(CRDM) ノズル溶接部で クラック(1次冷却材応力腐食割れ(PWSCC)が原因)からのホウ酸の漏洩を発見。
- 補修時に、当該ノズルの下り勾配側で原子炉容器上蓋母材が深さ6インチほど欠損していることが判明。
- さらに、原子炉容器上蓋内張であるステンレス鋼クラッド(内張)が、4インチにわたって反っていることが判明。欠損箇所について、内張のみが残っていた。

- ・1998年及び2000 年に原子炉容器上蓋の目視検査を実施し、 CRDMフランジからのホウ酸漏洩は発見していたが、ノズルからの漏えいまでは確認していなかった。
- ⇒ 漏えいについて他の箇所も確認すべきであった。
- 一次冷却材圧力バウンダリ劣化を示す以下の状況を長年放置。
- ・ホウ酸の漏洩筒所が特定できない。
- ・ホウ酸による腐食に係る既知の情報を放置。
- ·格納容器エアクーラの汚れ。
- 放射性物質フィルターの汚れ。
