# 汚染水発生抑制対策の進捗及び検討状況 建屋毎の地下水及び雨水流入量

## 汚染水発生抑制対策の進捗及び検討状況

## 建屋毎の地下水及び雨水流入量

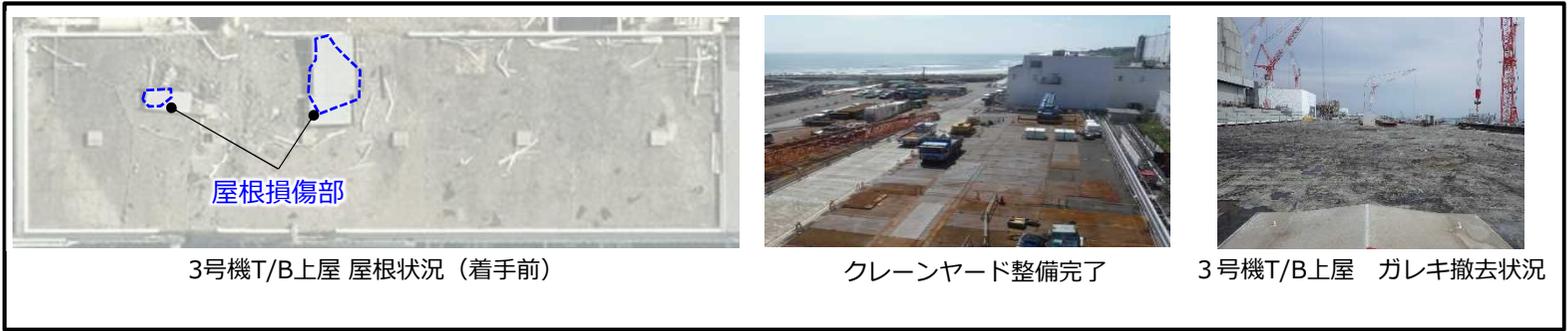
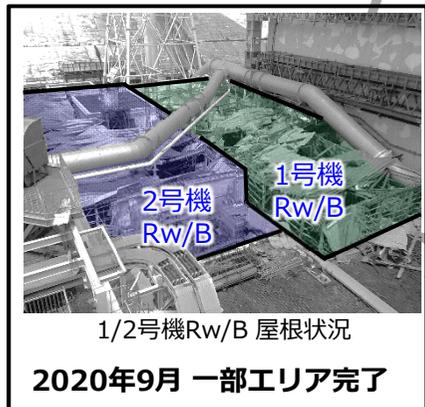
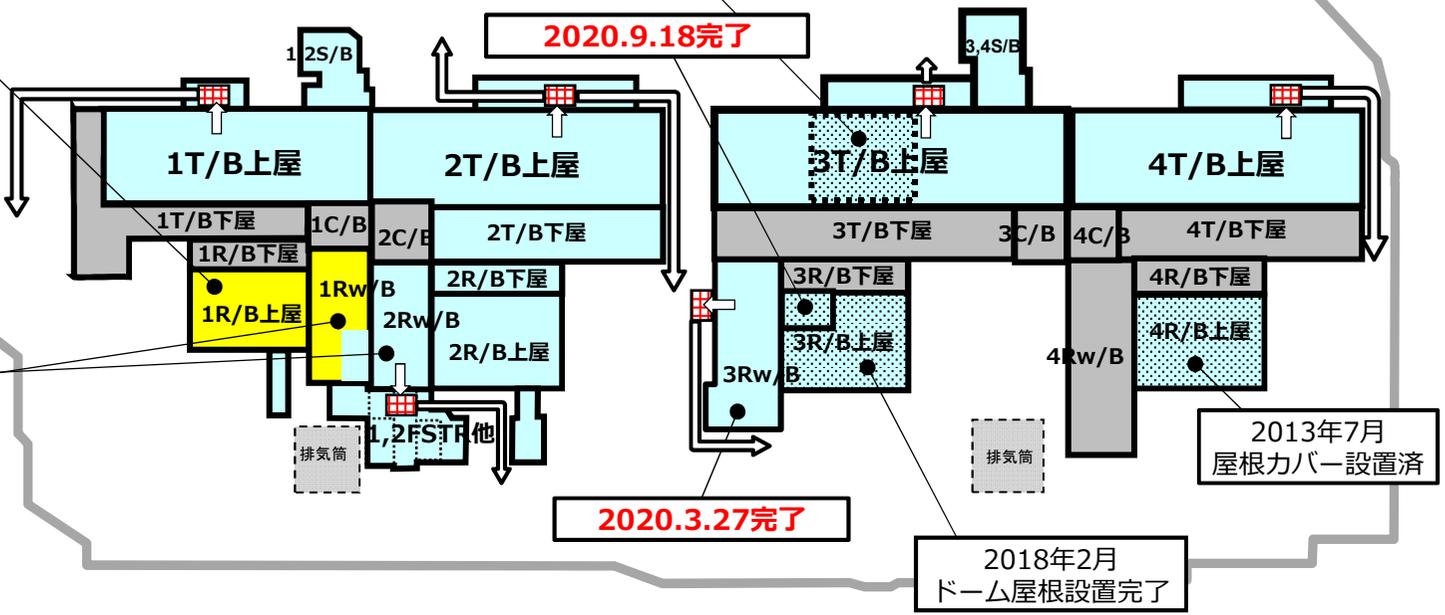
# 1-1.雨水対策の現況について：建屋屋根雨水対策状況（全体）

- 3号機タービン建屋（T/B）、3号機原子炉建屋（R/B）北東部、1/2号機廃棄物処理建屋（Rw/B）の一部エリアにおける雨水対策は、2020年9月までに完了。

2020.7.8 流入防止堰設置完了  
2020.8.7 雨水カバー設置完了

ガレキ撤去作業中  
(2023年度頃まで  
カバー設置完了予定)

2020.6.29: 2Rw/B 500m<sup>2</sup>完了  
2020.8.5: 1Rw/B 100m<sup>2</sup>完了  
2020.9.29: 2Rw/B 500m<sup>2</sup>完了

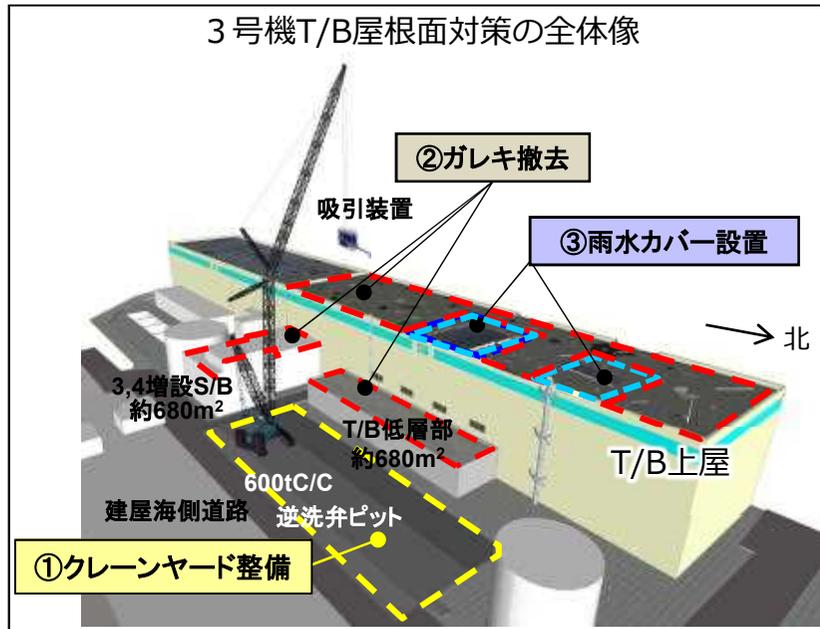
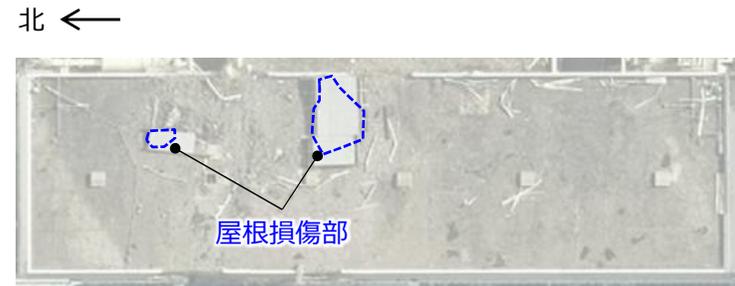
# 1-2.3号機タービン建屋（T/B） ・ 進捗状況、全体工程

- 汚染源除去対策として、3,4号機増設サービス建屋（S/B）、3号機T/B低層部、3号機T/B上屋のガレキ撤去完了。
- 雨水対策として、2020年7月8日に流入防止堰の設置完了。8月7日に雨水カバーの設置完了。

3号機タービン建屋・屋根状況【着手前】  
〔上空から撮影〕

2018年度		2019年度				2020年度					
	3Q	4Q	1Q	2Q	3Q	4Q	4月	5月	6月	7月	8月	9月
3号機 T/B	クレーンヤード整備						ガレキ撤去					
							流入防止堰設置					
							雨水カバー設置					
							浄化材設置、防水塗装

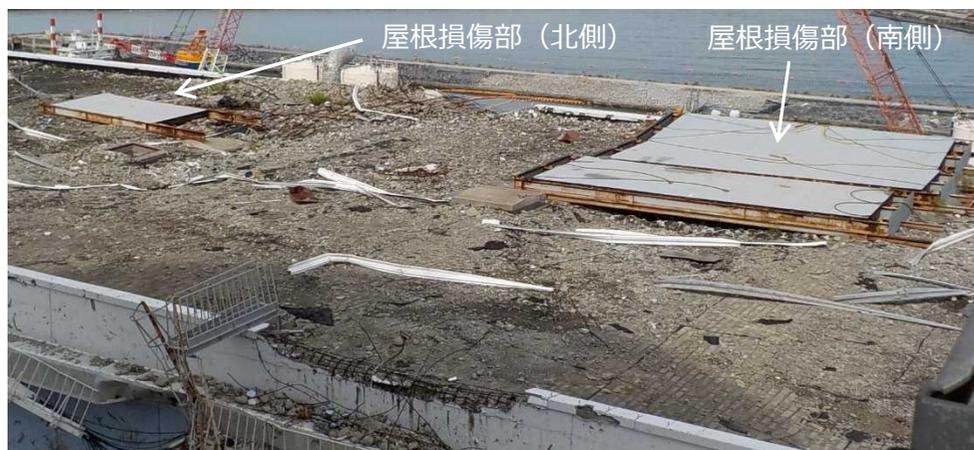
3号機タービン建屋・屋根状況【着手前】  
〔西側から撮影〕

- 2018年10月から、3号機タービン建屋東側のヤード整備を開始。
- 2020年5月から、流入防止堰の設置を開始。7月20日から雨水カバーの設置作業を開始し、8月7日に完了。

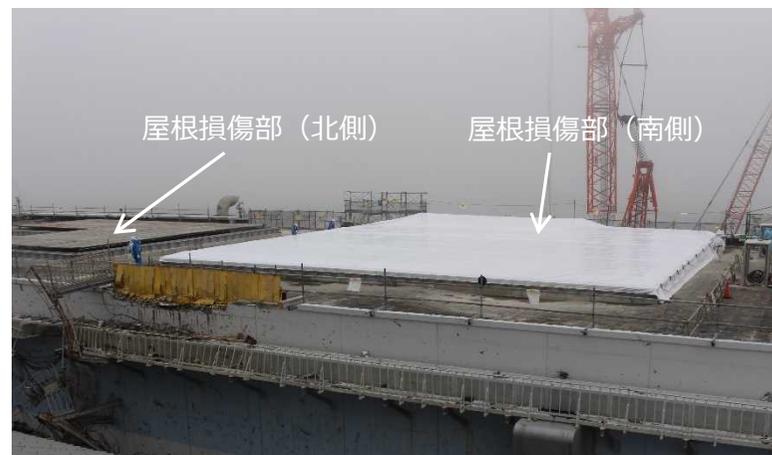
屋根状況【流入防止堰・雨水カバー（南側）設置完了】  
〔西側から撮影〕

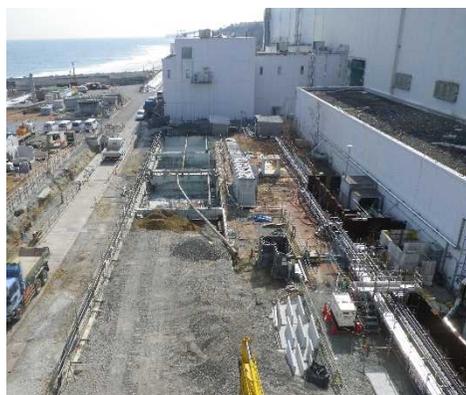
クレーンヤード整備状況【整備中】  
〔北側から撮影〕

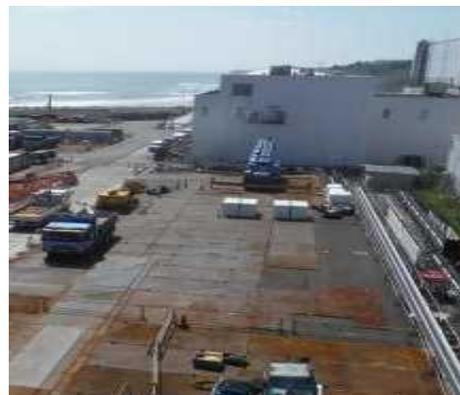
クレーンヤード整備状況【完了】  
〔北側から撮影〕

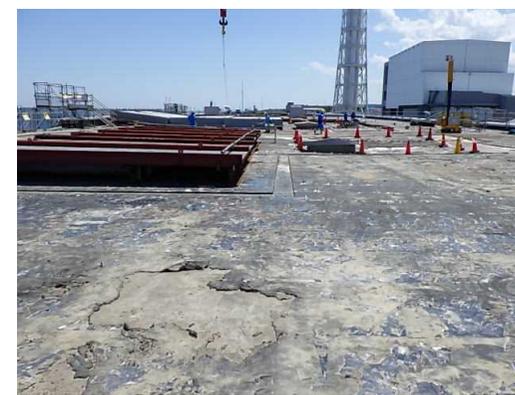
屋根ガレキ撤去の状況  
〔北側から撮影〕

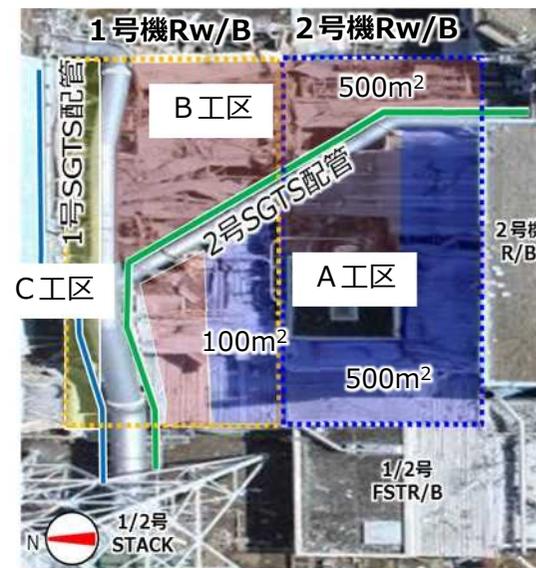
工区割図

- 雨水対策として、A工区のうち500m<sup>2</sup>（2号機Rw/B側）は、準備作業（床面清掃）、排水ルート敷設、浄化材の設置を実施し、2020年6月29日に排水ルートの切替完了。
- A工区の残り100m<sup>2</sup>（1号機Rw/B側）は、8月5日に排水ルートの切替完了。
- B工区の500m<sup>2</sup>（2号機Rw/B側）はファンネルの清掃を行い、9月29日に排水ルートの切替完了。

1号機	2号機
A工区	100m <sup>2</sup>	500m <sup>2</sup>
B工区	500m <sup>2</sup>	500m <sup>2</sup>
C工区	500m <sup>2</sup>	—

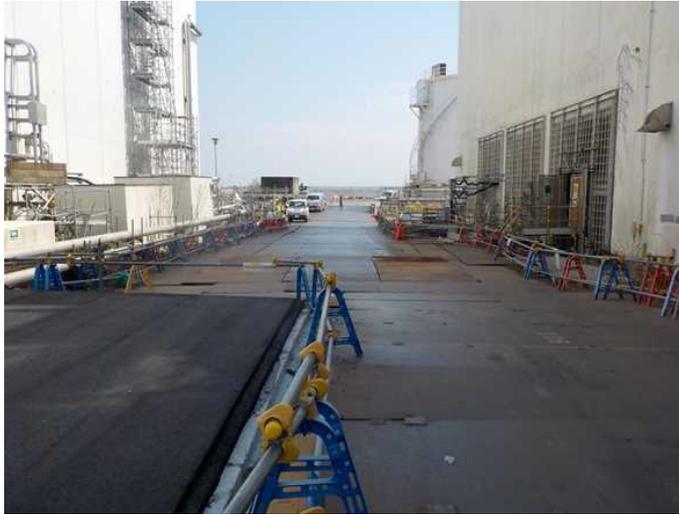
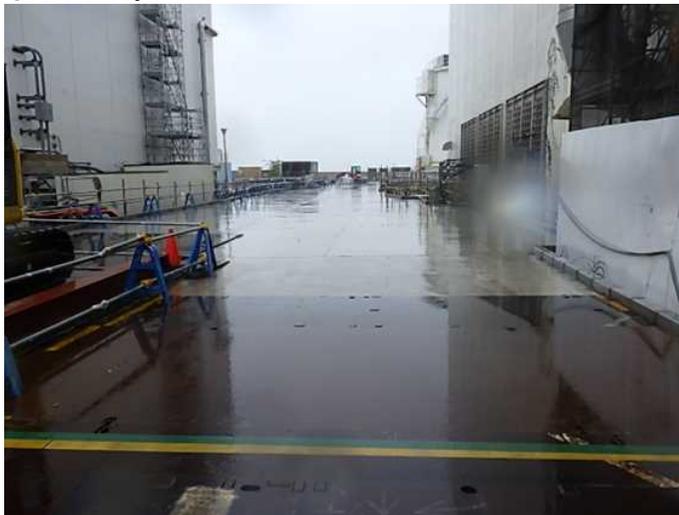
■ 2-3号間道路（海側） 状況写真  
(施工前)

(施工後)

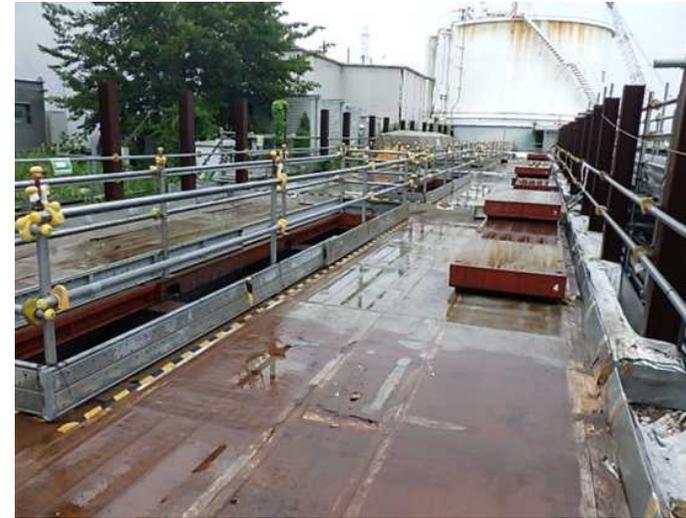
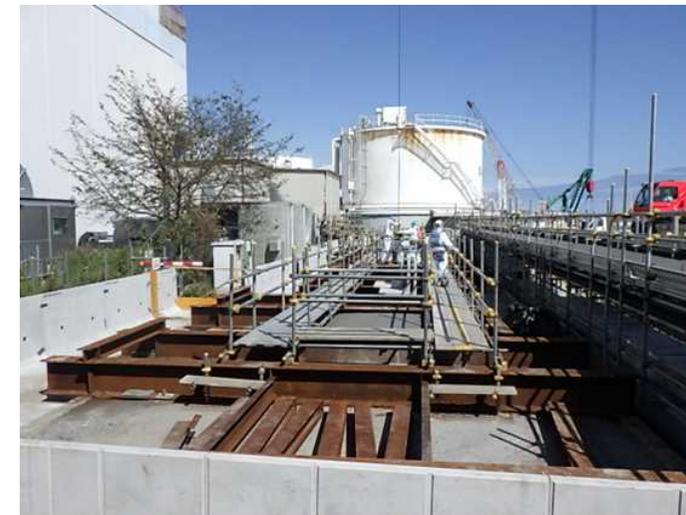
■ 1号機タービン建屋海側 状況写真  
(施工前)

(施工中)

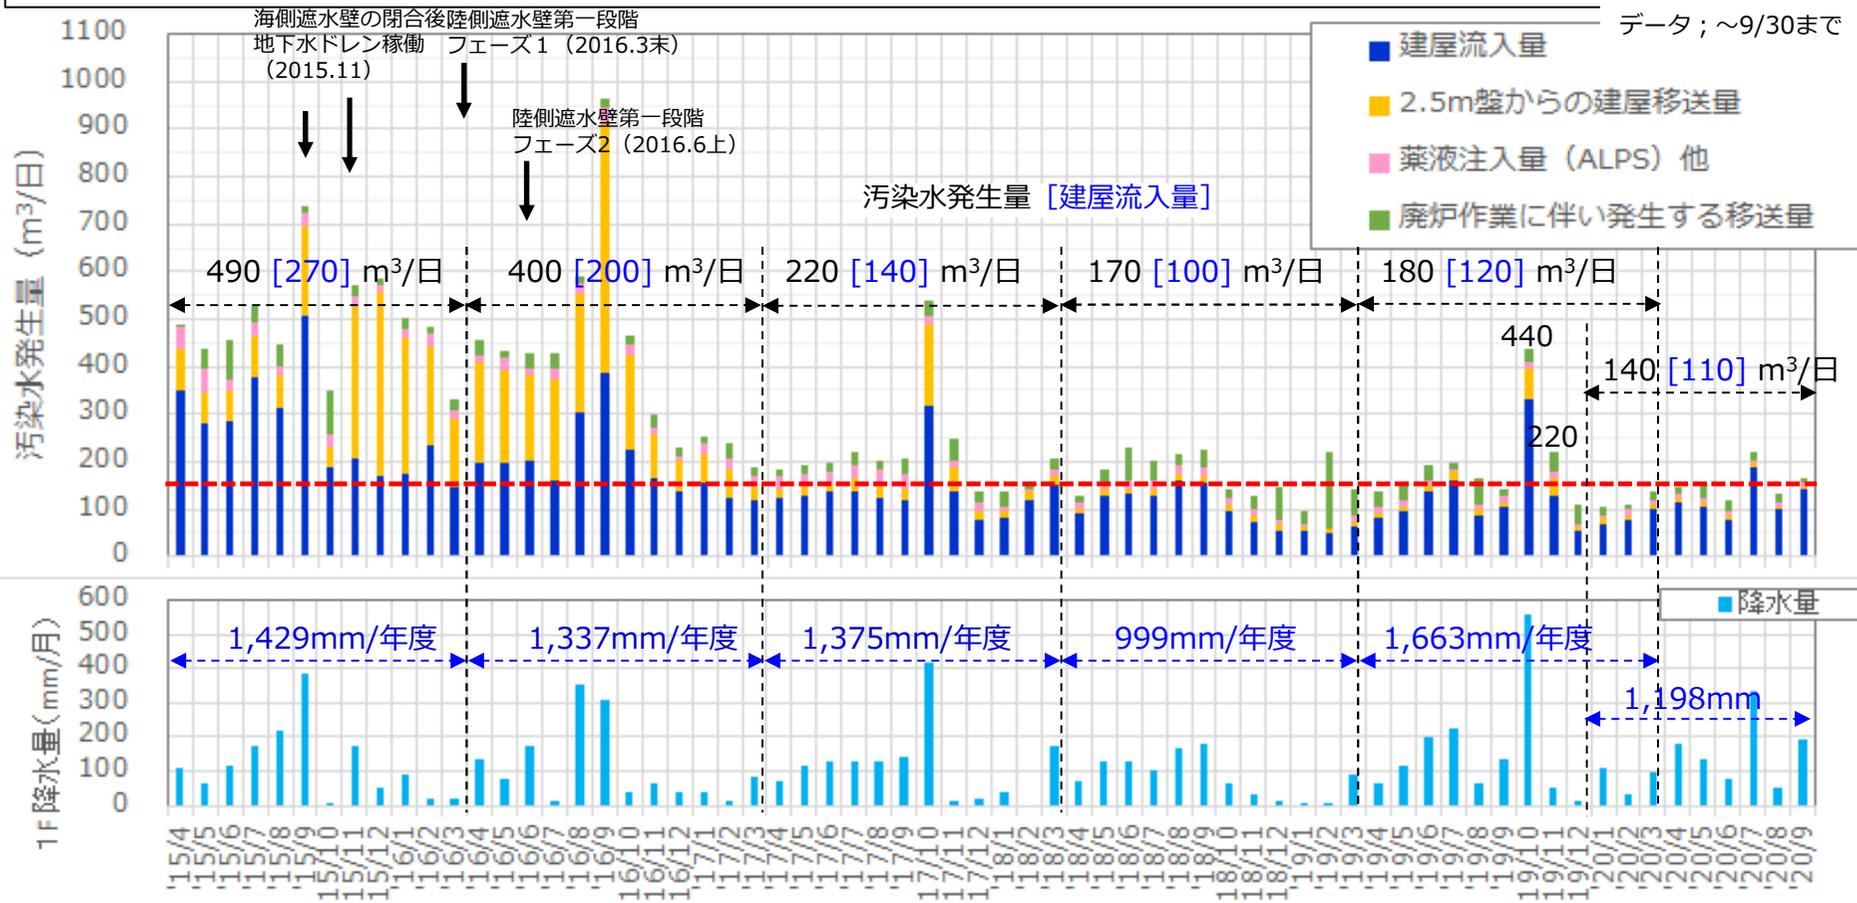
- 陸側遮水壁、サブドレン等の重層的な対策の進捗に伴って、建屋流入量・汚染水発生量共に減少しており、2018年度は170m<sup>3</sup>/日まで低減。2019年度は、1,663mmと震災以降最大の降雨量となり、約180m<sup>3</sup>/日となっているが、冬期などの降雨量が比較的少ない時期には150m<sup>3</sup>/日を下回る傾向となっている。
- 2019年10月は、震災以降最大の降雨（563mm/月）となり、汚染水発生量は約440m<sup>3</sup>/日に増加したが、2017年10月の大雨時（416mm/月）の約540m<sup>3</sup>/日から100m<sup>3</sup>/日程度抑制されている。

注) 2017.1までの汚染水発生量(貯蔵量増加量)は、建屋滞留水増減量(集中ラド含む)と各タンク貯蔵増減量より算出しており、気温変動の影響が大きいため、2017.2以降は上表の凡例に示す発生量の内訳を積み上げて算出する方法に見直している。よって、2017.1までの発生量の内訳は参考値である。

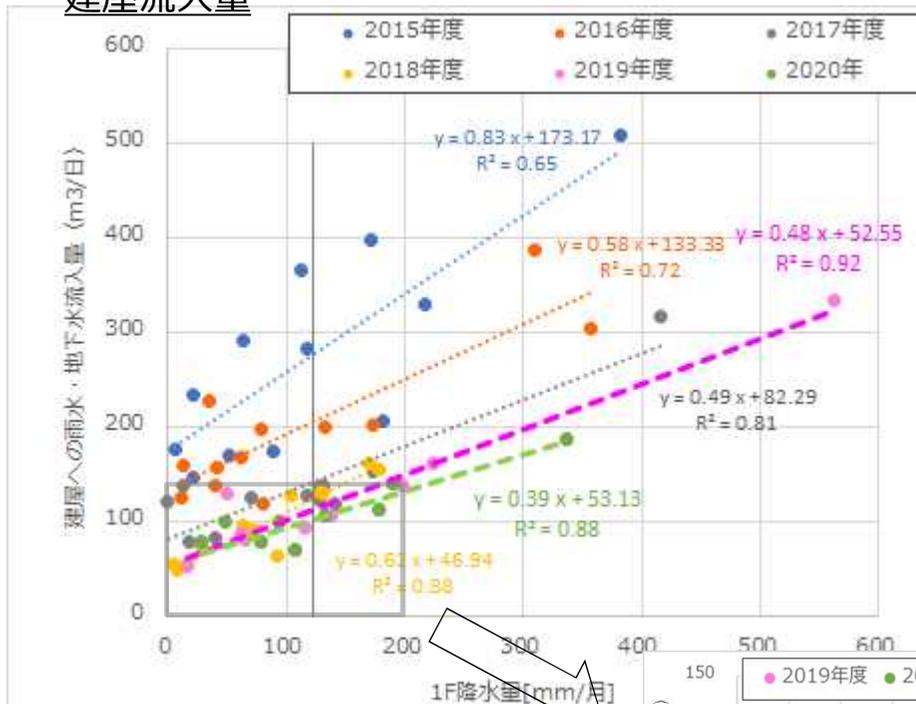
建屋流入量

- 建屋流入量は、降雨により増加する傾向はあるものの、年々抑制されており、降雨時の流入量は、低減傾向となっている。
- 2.5m盤からの建屋への移送量は、降雨による増加傾向は大幅に抑制され、2018年度以降は降雨による増分は殆どなくなっている。

- 降水量（グラフ横軸）  
 平年降雨量：1,473mm/年\*1  
 ↓  
 月平均雨量：123mm/月 (1,473/12)
- 月平均雨量における建屋流入量の比較  
 2019年度：111 m<sup>3</sup>/日  
 2020年：101m<sup>3</sup>/日 } **10 m<sup>3</sup>/日低減**  
 (約300m<sup>3</sup>/月)

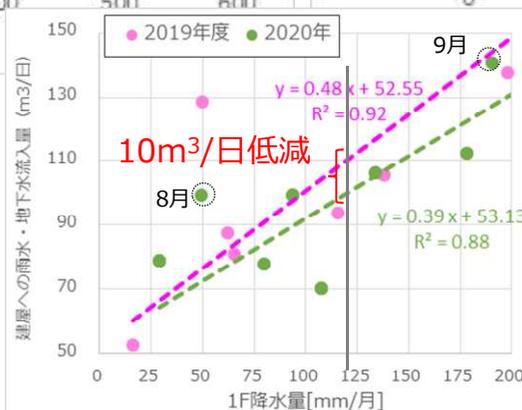
※2020.9月迄のデータでプロット  
 但し、8月データは、本設ポンプによる移送に伴う建屋流入量のバラツキを考慮して、回帰分析において除外している。

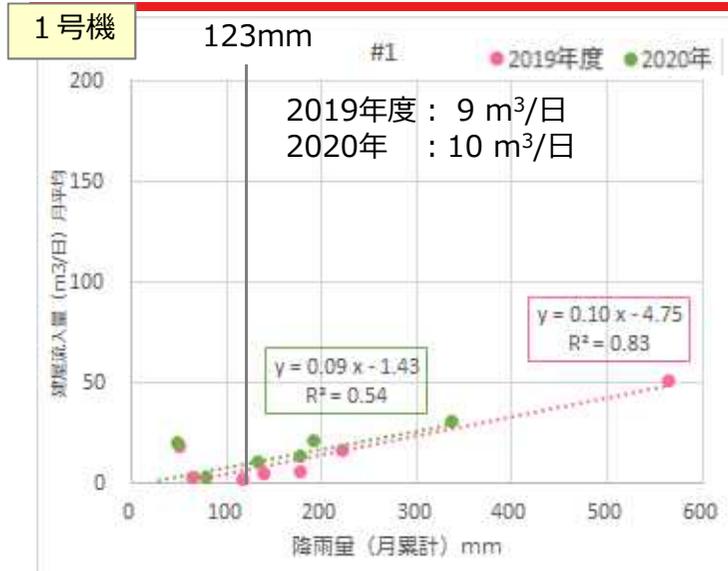
➤ 建屋流入量は**1m<sup>3</sup>/日の増** (2019年度と2020年の比較)

\*2 号機別の流入量は、前頁の建屋流入量の算出には用いていない、建屋別の移送量を基に試算している。

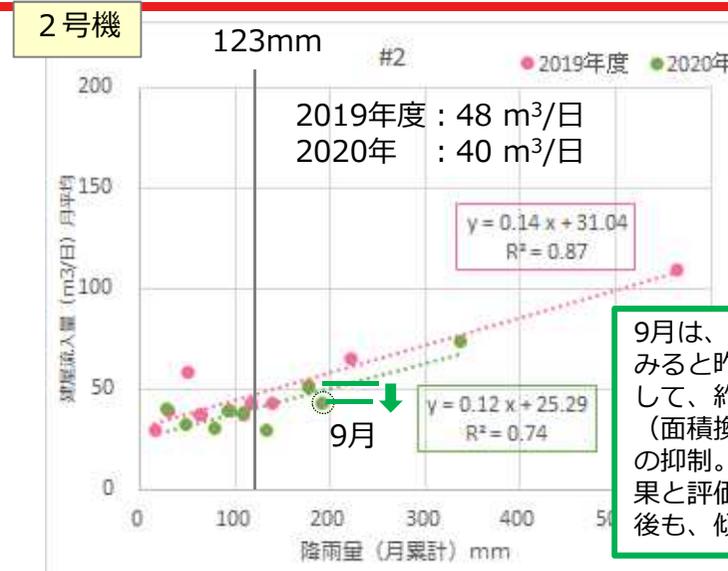
9月は、200mm降雨でみると昨年までと比較して、約200m<sup>3</sup> (面積換算1000m<sup>2</sup>) の抑制。屋根対策の効果と評価されるが、今後も、傾向を注視する

➤ 建屋流入量は**8m<sup>3</sup>/日の減** (2019年度と2020年の比較)

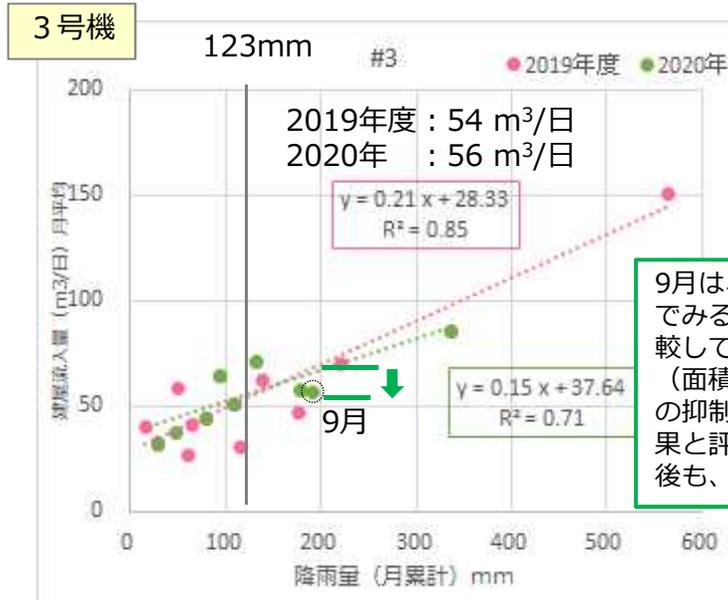
9月は、200mm降雨でみると昨年までと比較して、約400m<sup>3</sup> (面積換算2,000m<sup>2</sup>) の抑制。屋根対策の効果と評価されるが、今後も、傾向を注視する

➤ 建屋流入量は**2m<sup>3</sup>/日の増** (2019年度と2020年の比較)

・3号T/Bは、2020/8/17より本設ポンプに切替えて水位低下を実施。  
・8月データは除外

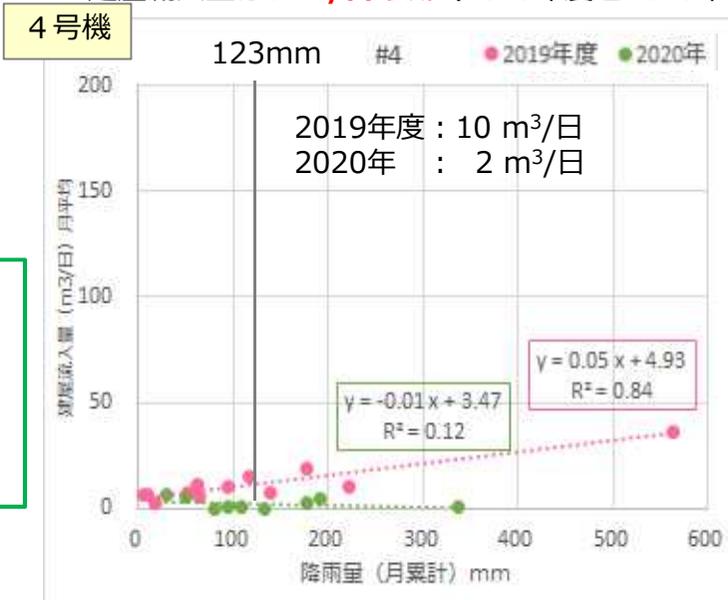
➤ 建屋流入量は**8m<sup>3</sup>/日の減** (2019年度と2020年の比較)

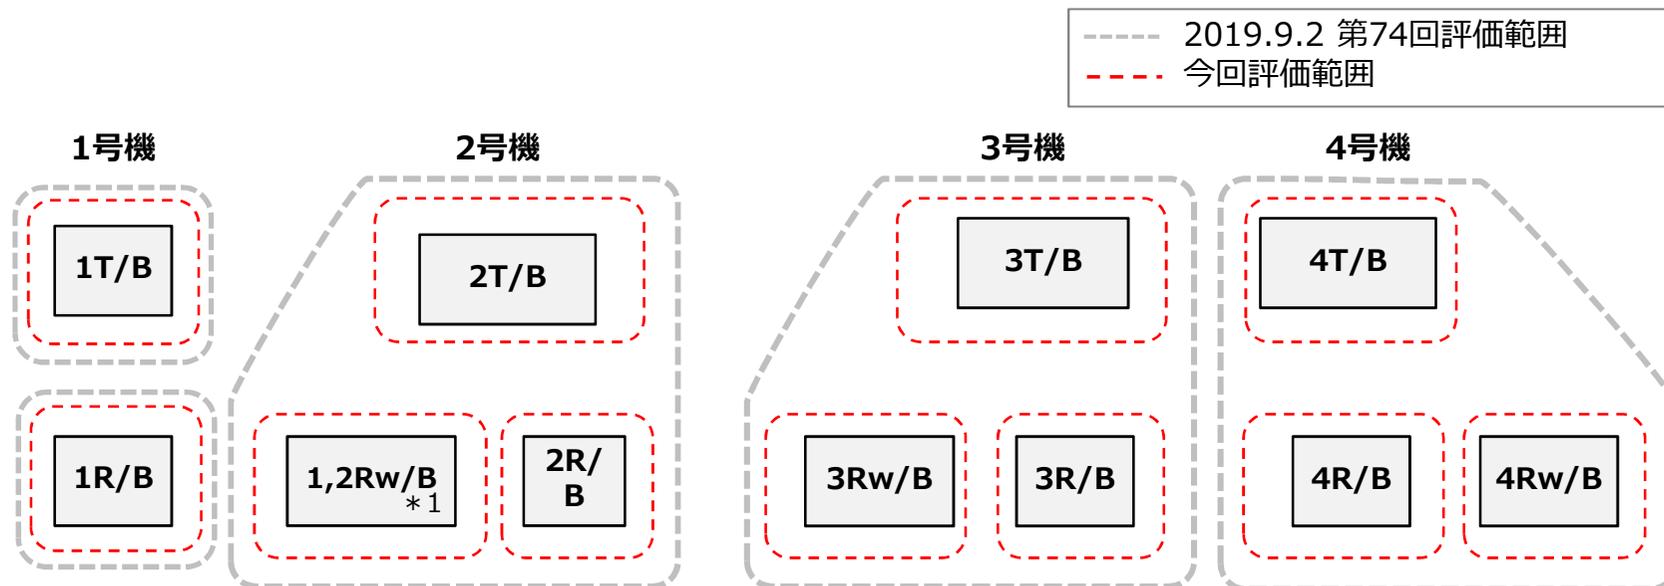
- 滞留水処理の進捗（建屋水位の低下）により、1~4号機建屋の切り離しを達成したことから、各建屋毎に建屋流入量（雨水・地下水等の流入量）評価を実施。なお、まだデータ点数が少ないことから、評価は継続し、傾向を確認していく。
  - 1号機はタービン建屋（T/B）、廃棄物処理建屋（Rw/B）の床面露出状態を維持しており、原子炉建屋（R/B）はT/B,Rw/B床面より低い水位で運用。
  - 2,3号機はR/B水位をT/B、Rw/B床面より低い水位で運用。T/B、Rw/Bの建屋滞留水はR/B側へ流出していた状況であったが、2号機は2020年10月より、3号機は2020年8月よりT/B、Rw/Bの床ドレンサンプに設置した滞留水移送装置を稼働させ、床面露出状態を維持。
  - 4号機は、2020年8月からR/B,T/B,Rw/Bの床面露出状態を維持。

\*1：1号機Rw/Bに流入した雨水・地下水は、連絡口から2号機Rw/Bへ流れ込んでいることから、2号機Rw/Bと合算して評価。  
なお、2020年10月より1号機Rw/Bの床ドレンサンプに設置した滞留水移送ポンプを稼働させたことから、現在は2号機Rw/Bへ流れ込んでいない。

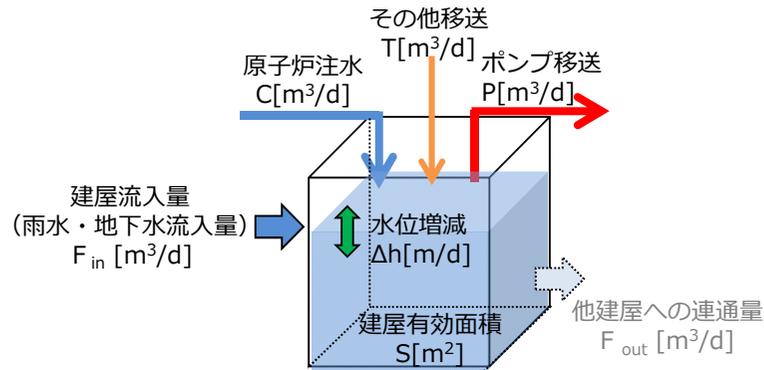
# (参考) 計算手法について

## 【建屋流入量の評価式】

$$F_{in} = \triangle S \cdot \Delta h - \bigcirc C - \bigcirc T + \bigcirc P + \square F_{out}$$

○ : 既知 (流量計や水位計データ)

△ : 概算 (図面、運転実績により算出)

□ : 不明 (流入量評価では0を代入)

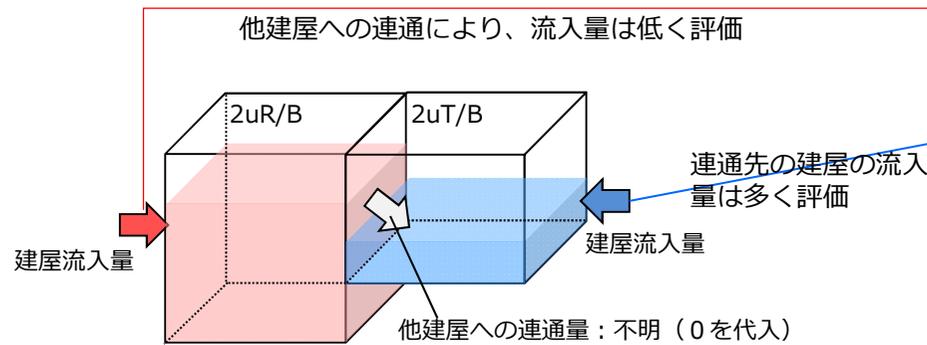
参考：建屋流入量がマイナス評価となるケースについて

- なお、建屋間に水位差があり滞留水が連通している場合、水位の低い建屋の方へ滞留水が流入することになるが、その流入量を建屋流入量と切り分けて評価することが出来ない。その影響により、建屋流入量 ( $F_{in}$ ) が評価上、マイナス値を示す建屋があるものの、周辺サブドレン水位 > 建屋水位であることから、実態は建屋滞留水は外部へ流出していない。
- 具体的には、2,3号機は2019年頃までT/Bの滞留水移送ポンプを主として水位低下を進めていたこと (R/B水位 > T/B水位) から、R/B滞留水がT/Bに流入し、R/Bの建屋流入量がマイナス評価となっている。2020年頃からはR/Bの滞留水移送ポンプを主として水位低下を進めていることから、T/Bの流入量評価がマイナス評価となっている。

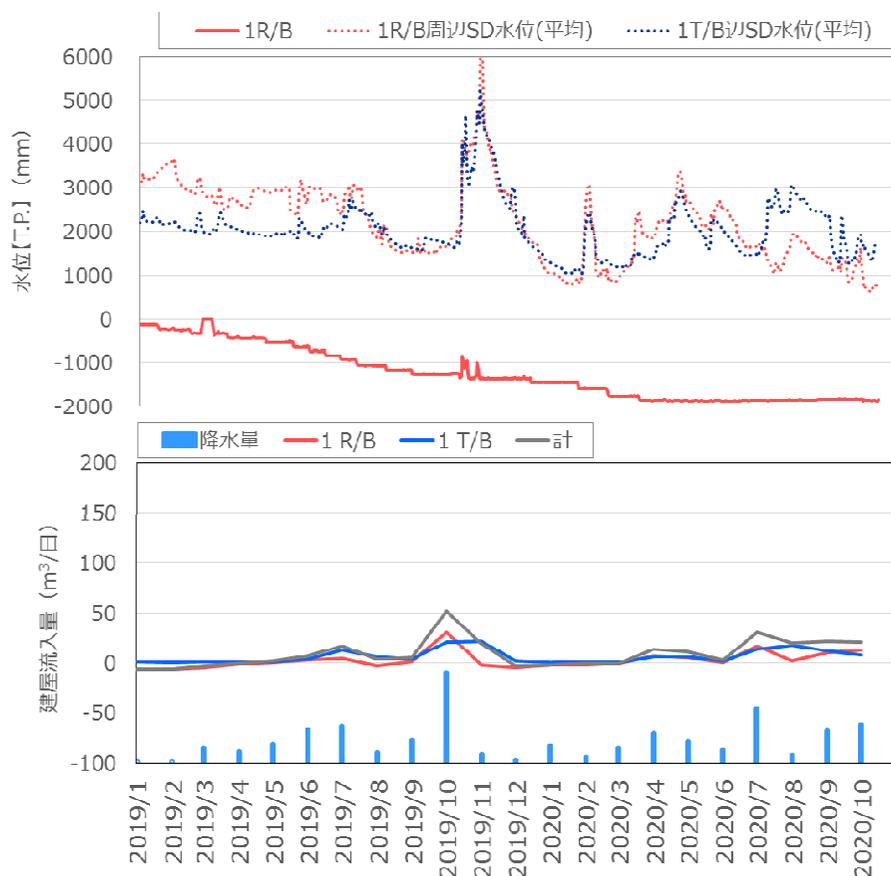
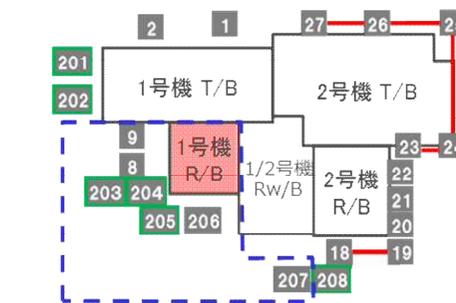
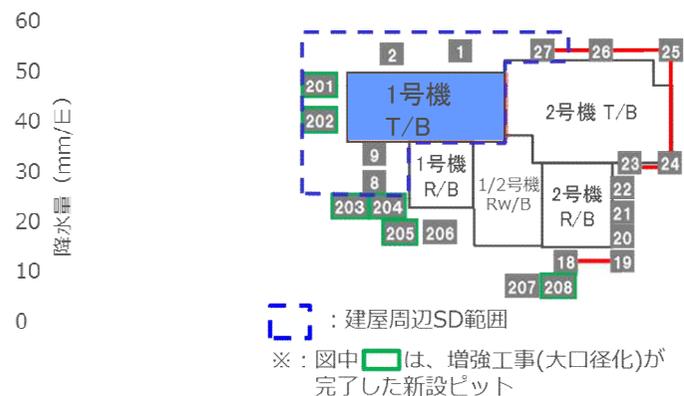
# 1-2.各建屋への流入量評価： 1号機

- 1号機は全体的に流入量が小さい。
  - 1R/Bは屋根が全面的に破損しているため、降雨時に流入があるが、降雨時以外において流入量はほとんどない。
  - 1T/Bは屋根に破損箇所はないが、降水により周辺地下水位が上昇した期間に流入量が増加する傾向が見られる。

☐ : 建屋周辺SD範囲  
 ※ : 図中    は、増強工事(大口径化)が完了した新設ピット

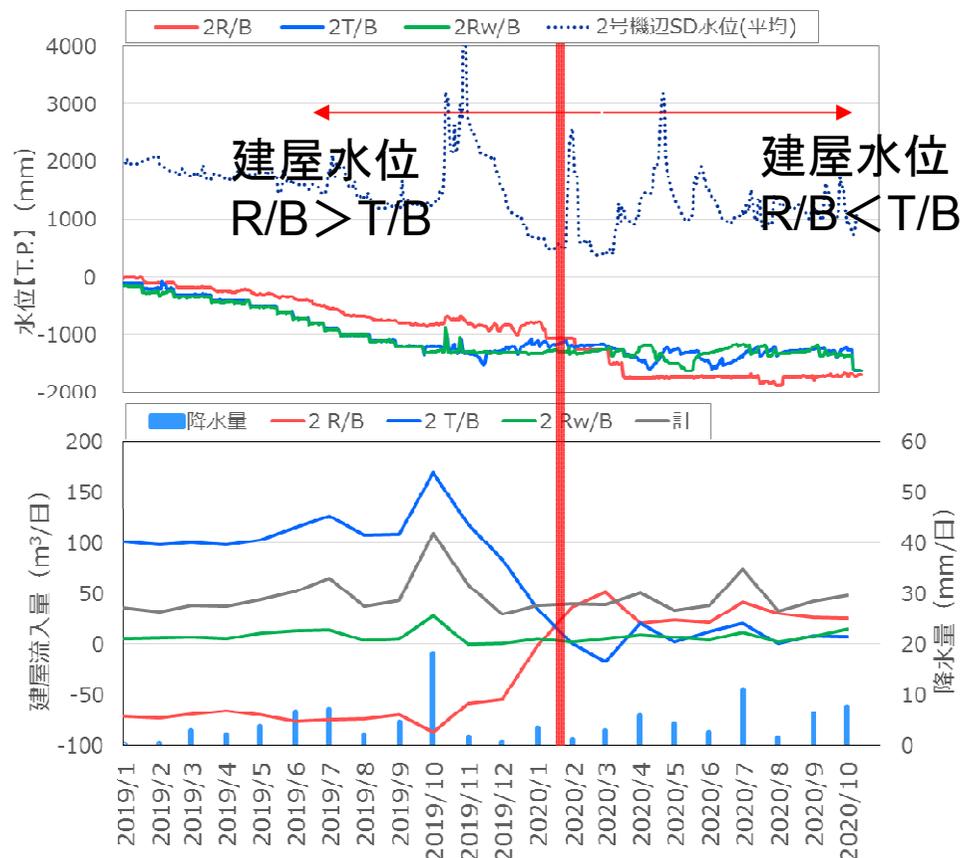
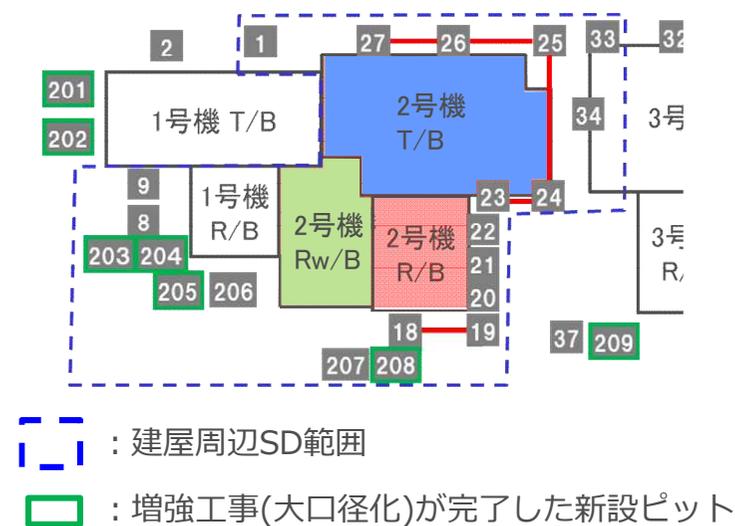
# 1-3.各建屋への流入量評価： 2号機

- 2号機は全体的に建屋流入量が多く、降雨時に増加する傾向が確認されている。
  - R/Bは2020年1月頃から滞留水移送ポンプを主として稼働させ、R/B滞留水はT/B滞留水よりも高い水位から低い水位となっている。これに伴い、R/Bの建屋流入量は、マイナス評価からプラス評価となっている。
  - T/Bは2020年10月より床ドレンサンプに設置した滞留水移送ポンプを稼働させたことで、R/Bへ滞留水が流出している状況ではないが、まだデータ数が少ない状況。建屋流入量の評価は困難であるが、今後もデータを蓄積し、評価していく。
  - Rw/Bの建屋流入量は隣接する建屋水位に影響されておらず、連通は停滞していると考えられる。流入量は継続して少なく、降雨時に若干の増加が確認される。

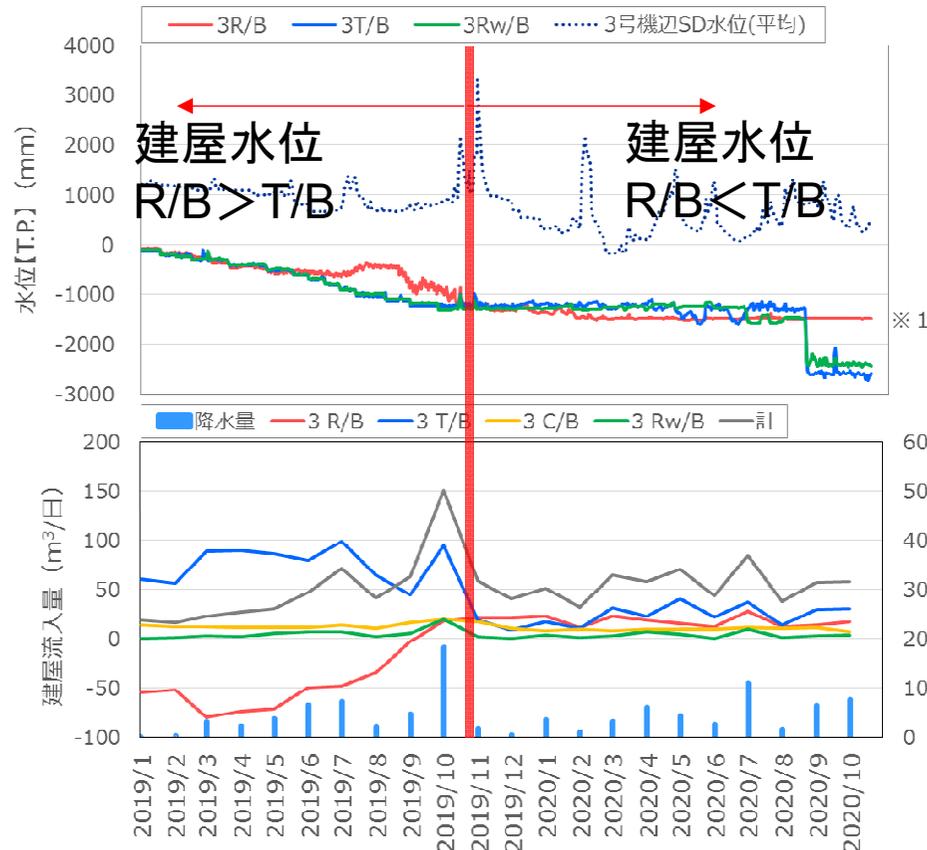
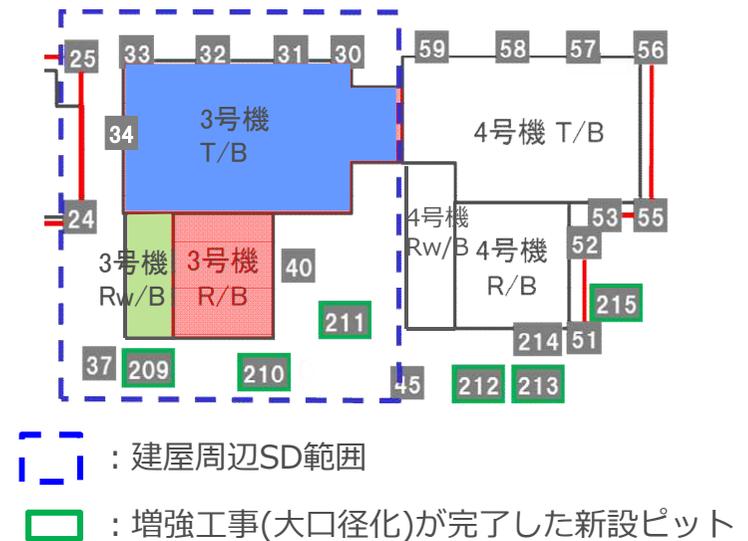
# 1-4.各建屋への流入量評価： 3号機

- 3号機は全体的に建屋流入量が多く、降雨時に増加する傾向が確認されている。
  - R/Bは2019年1月頃から滞留水移送ポンプを主として稼働させ、R/B滞留水はT/B滞留水よりも高い水位から低い水位となっている。これに伴い、R/Bの建屋流入量は、マイナス評価からプラス評価となっている。
  - T/Bは2020年8月より床ドレンサンプに設置した滞留水移送ポンプを稼働させたことで、R/Bへ滞留水が流出している状況ではなく建屋流入量評価が可能。まだデータ数が少ないが、比較的流入量が多い傾向が確認されており、主たる地下水等の流入箇所があると想定。今後もデータを蓄積し、評価していく。なお、2020年8月より屋根補修を実施しており、降雨時の増加量が減少傾向にある。
  - Rw/Bは2号機同様、隣接建屋との連通は停滞していると考えられ、流入量は継続して少ない状況にある。

※1：3号機R/B水位として、R/Bトラス室水位を使用。3号機R/B水位低下を進めていく中で、R/Bトラス室水位が停滞傾向となったことを確認。当該エリアは炉注水による定常的な流入があるため、ポンプ設置を計画。

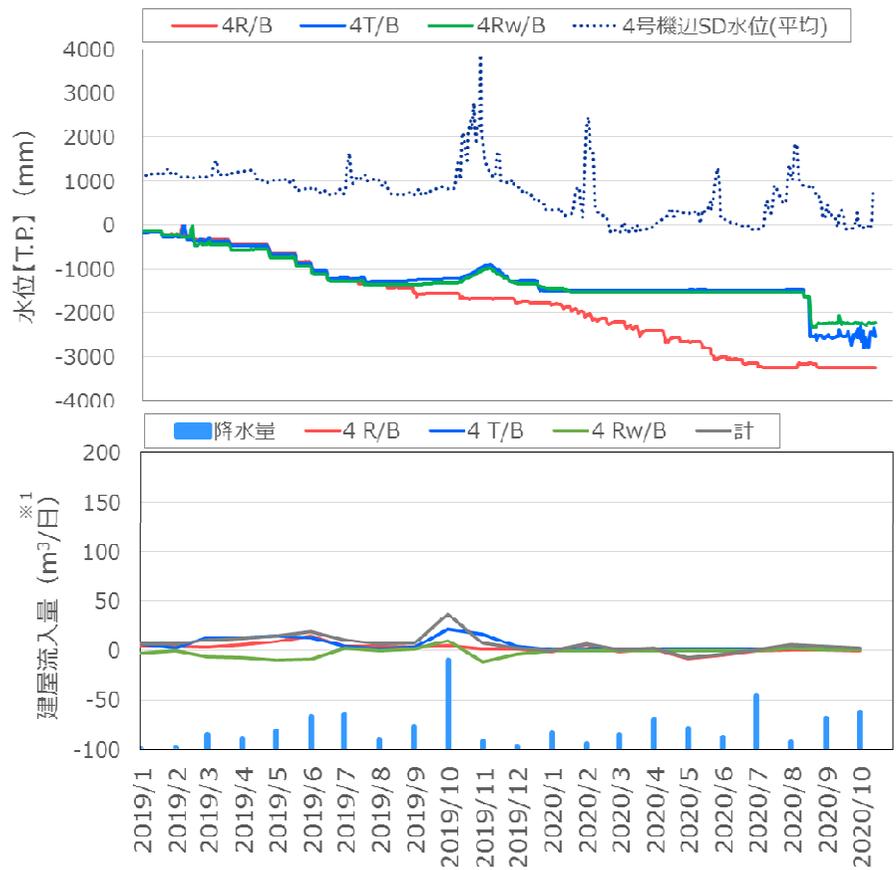
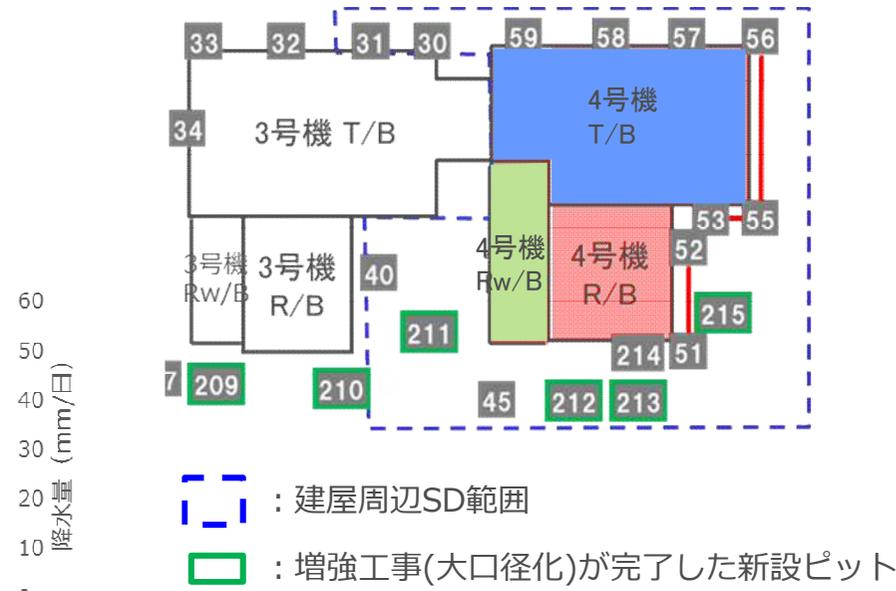
# 1-5.各建屋への流入量評価： 4号機

- 4号機は全体的に建屋流入量が小さい。
  - R/B、T/B、Rw/Bの地下水等流入量は少ない状況。降雨時の流入に関してはT/B建屋が比較的多い。今後もデータを蓄積していく。

※1 建屋滞留水の水位低下時、評価上の誤差の影響を受け、建屋流入量流がマイナス評価となる場合があるが、周辺サブドレン水位 > 建屋水位であることから、実態は建屋滞留水は外部へ流出していない。  
 (4号機は残留熱除去系配管のドレン弁が開いており、水位低下時にS/C内包水が建屋へ流出しているため、地下水・雨水の流入量評価から引いている等、評価時の誤差の影響を受けていると推定)
