1次スクリーニング結果(案)

資料 4 3 - 2 - 2 - 1

技術基盤課

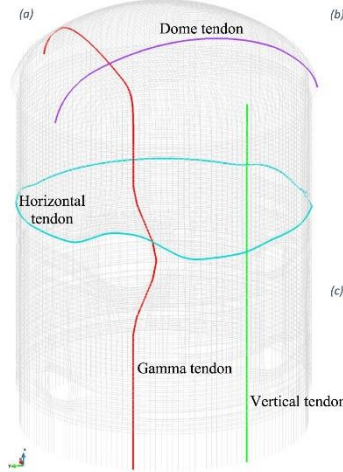
<p>参考図 (a)格納容器に使われるテンドン、赤色がガンマテンドンの例、(b)水平テンドンのアンカー部分、(c)ドーム/ガンマテンドンのアンカー部分 (本事例のものではない)</p> <p>https://ars.els-cdn.com/content/image/1-s2.0-S0029549319304856-gr4_lrg.jpg</p>

番号	件名	概要	受領日	担当	1次スクリーニング		
					基準/2次	INES	処理結果
IRS8894			2020-06-03	事務局	②	—	<p>本件は、建設中 PWR のプレストレスト・コンクリート格納容器 (PCCV) にて、ガンマテンドン (ケーブル) の構成材であるストランド 2 本のグリッパーが欠落もしくは不完全であることが見つかった事例である。原因は、作業ミスと作業後の確認を怠ったことを偽って報告していたこと。根本原因は、作業員の経験不足と安全文化 (疑問に持つ態度) の欠如とされる。事後、適切な是正措置を実施した。</p> <p>事業者及び作業業者の作業管理問題であることから、上記の基準によりスクリーニングアウトとする。</p>
			補足情報

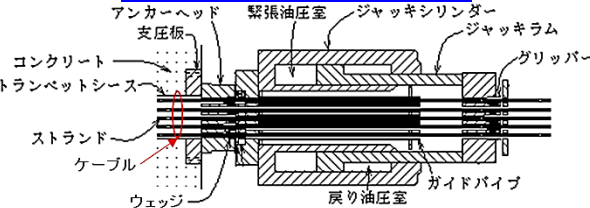
<p>参考図 ジャッキの例 (本事例のものではない)</p> <p>http://vsl-japan.co.jp/profile/pdf/prest_7.pdf</p>				
		赤点線枠内は国際機関との取り決めに公開できません。

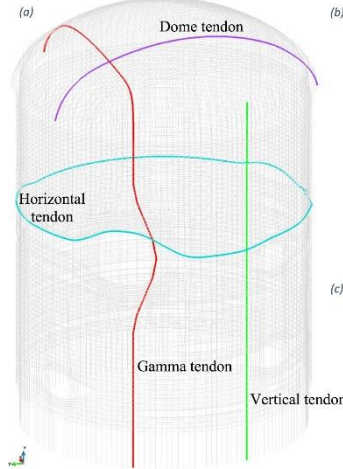
<p>参考図 (a)格納容器に使われる tendon、赤色がガンマ tendon の例、(b)水平 tendon のアンカー部分、(c)ドーム/ガンマ tendon のアンカー部分 (本事例のものではない) https://ars.els-cdn.com/content/image/1-s2.0-S0029549319304856-gr4_lrg.jpg</p>

番号	件名	概要	受領日	担当	1次スクリーニング		
					基準/2次	INES	処理結果
IRS8895			2020-06-03	事務局	②	—	<p>本件は、建設中 PWR のプレストレスト・コンクリート格納容器 (PCCV) にて、垂直 tendon (ケーブル) にジャッキを使って張力を掛けた際に、ケーブル構成材であるストランドの3本に十分な張力が掛かっていないことがわかった事例である。原因は、誤使用によりジャッキがストランドを適切に掴まなかったため。誤使用の原因は、作業員がジャッキの特性を知らなかったため。根本原因は、作業員の経験不足と安全文化 (疑問に持つ態度) の欠如とされる。事後、適切な是正措置を実施した。</p> <p>事業者及び作業業者の作業管理問題であることから、上記の基準によりスクリーニングアウトとする。</p>
					<p>補足情報</p>

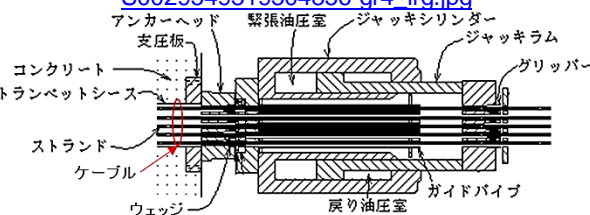
<p>参考図 ジャッキの例 (本事例のものではない) http://vsl-japan.co.jp/profile/pdf/prest_7.pdf</p>		
<p>赤点線枠内は国際機関との取り決めにより公開できません。</p>

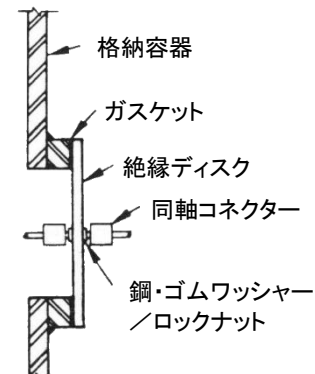
<p>参考図 原子炉格納容器の電気ペネトレーションのイメージ図 https://www.osti.gov/servlets/purl/5912003</p>
			補足情報				
<p>赤点線枠内は国際機関との取り決めにより公開できません。</p>

番号	件名	概要	受領日	担当	1次スクリーニング		
					基準/2次	INES	処理結果
IRS8935			2020-06-18	事務局	②	—	<p>本件は、運転中 PWR プラントにおいて、常用交流電源系統で過電流保護が作動し、原子炉冷却材ポンプ(RCP)が停止し、自動原子炉停止した事例である。過電流保護作動後のプラント応答に問題はなく、放射性物質の放出もない。過電流保護作動原因は、RCP の電気ペネトレーションでの相間短絡(浴面放電)。短絡原因は、電気ペネトレーションの絶縁ディスクの絶縁性能が経年劣化したこと。寄与因子は、電気ペネトレーションの使用環境(吸湿)とされている。根本原因は、当該電気ペネトレーションの予防保全が不十分で、絶縁抵抗測定も行われていなかったこと。</p> <p>電気ペネトレーションの維持管理に問題があることから、上記の基準によりスクリーニングアウトとする。</p>

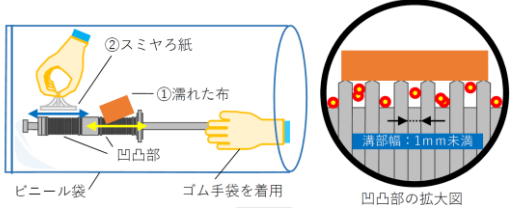
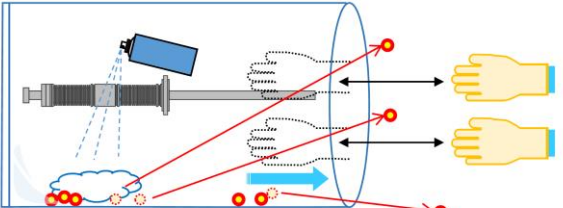
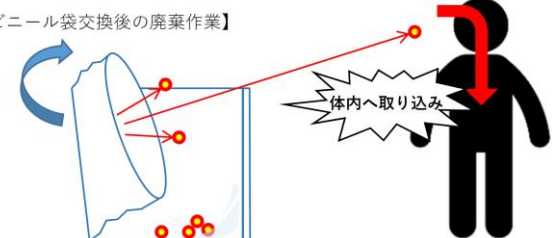
<p style="text-align: center;">補足情報</p> <p>➢ ビニール袋の中で、①濡れた布を使用し除染を行ったが、当該弁棒の凹部(溝)の隙間が狭く、溝の奥にある放射性物質を十分に除去することができなかった。</p> <p>➢ 当該弁の除染作業後、元請企業の放射線管理員が、②スミヤ法による測定を行ったが、弁棒の表面付近の汚染状況のみ測定され、溝の奥の汚染状況まで測定できていなかった。</p> <div style="text-align: center;">

<p>ビニール袋 ゴム手袋を着用 凹凸部の拡大図</p> </div> <p>➢ 手入れ作業(開口部からの手の出し入れ、最終仕上げの際の洗浄スプレー噴射、ビニール袋交換後の廃棄作業)に伴い、剥離した放射性物質がビニール袋の開口部から拡散し、当該作業員が放射性物質を体内へ取り込んだ。</p> <div style="text-align: center;"> <p>【手入れ作業】</p>

<p>【ビニール袋交換後の廃棄作業】</p>

<p>体内へ取り込み</p> </div> <p>図 放射性物質の体内への取り込みに至った経緯</p>

番号	件名	概要	受領日	担当	1次スクリーニング		
					基準/2次	INES	処理結果
国内 2019-40	女川原子力発電所 2号機管理区域内における作業員の微量な放射性物質の体内への取り込みについて 更新日: 2020-06-05 NUCIA 通番: 13103M ユニット: 女川発電所 2号 発生日: 2020-03-26 登録区分: 最終	<p>2020-03-26、原子炉再循環系の水試料採取用配管の弁の点検を実施した作業員1名の顔面部の汚染が確認された。その後の検査により、微量の放射性物質(Co-60)を体内に取り込んだことが判明した。</p> <p>安全性評価: 内部被ばく量(預託実効線量、摂取後50年間で受ける線量)は、0.05mSvであり、自然界から受ける年間線量※に比べても十分に低く、健康への影響はない。</p> <p>直接原因: 当該弁部品の清掃作業において、弁棒をビニール袋の中に入れて状態で洗浄スプレーを噴射し、弁棒に残存していた放射性物質が拡散した。</p> <p>根本原因: 汚染レベルが高く、多くの溝部を有している部品の点検において、除染後の測定方法(スミヤ法)が適切でなかった。また、放射性物質の拡散を防止するために遵守すべき措置(ビニール袋の中で洗浄スプレーを使用しない等)を、手順書に明記していなかった。</p> <p>再発防止対策: 汚染レベルが高く、多くの溝部を有している複雑な構造の弁の分解点検を行う際は、構造等を踏まえた汚染状況の測定を実施するとともに、放射線防護上の措置をより厳しく設定する。また、放射性物質の拡散を防止するために遵守すべき措置を明記する。</p> <p>※: 平均約 2.1mSv</p>	2020-04-02	事務局	②	—	<p>本件は、再循環系の配管の弁の点検を実施した作業員が内部被ばくした事象である。預託実効線量は 0.05mSv であり、健康への影響はない。</p> <p>直接原因は、当該弁部品の清掃作業において、洗浄スプレーを噴射したことにより残存していた放射性物質が拡散したためである。根本原因は、部品の洗浄に関する作業手順書の不備である。</p> <p>当該事業者のマネジメントの問題であることから、上記基準によりスクリーニングアウトする。</p>
