第 4 2 回技術情報検討会の結果概要等について

令和 2 年 1 0 月 2 8 日

原 子 力 規 制 庁

第 42 回技術情報検討会 結果概要

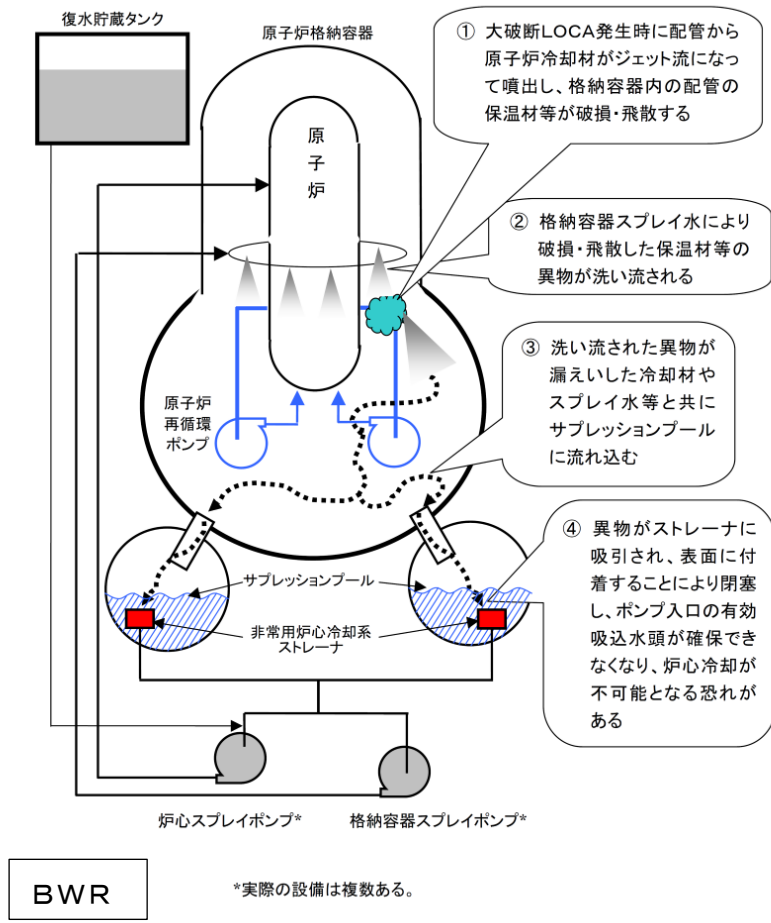
図1 BWR及びPWRプラントにおけるストレーナ閉塞事象

(日本原子力発電株式会社, 「非常用炉心冷却システムストレーナ閉塞事象に関する報告について」, 平成17年10月17日より抜粋)

実用発電用原子炉施設の非常用炉心冷却設備又は格納容器熱除去設備には、冷却材中の異物を除去するためにろ過装置（以下「ストレーナ」という。）が使用されている（図1参照）。

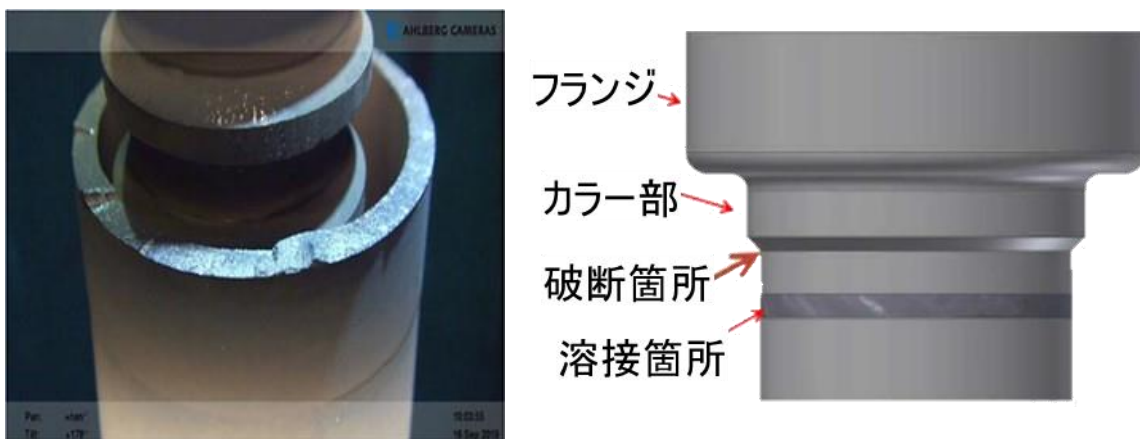
IRS8837 では、WH 製 PWR で、2019 年の計画停止中に、CRDM のサーマルスリーブが破断し外れているのが確認されたことが報告されている。破断箇所はフランジの摩耗領域直下のカラー部であった。制御棒の動作が妨げられた証拠はないが、この状態が修正されなければ、安全上の危険性があると報告されている。[7][9]

図 4 サーマルスリーブ破断箇所[9]

破断推定原因は、①フランジ摩耗領域直下にはカラー部があり、その形状変化部には応力集中が生じ、②機械的疲労及び破損に関連する欠陥とされ、長期間の頂部プレナム内の流動振動による荷重が作用し、疲労割れに至ったと推測されている。これらの条件を満たし、影響を受ける可能性が考えられるプラントは、以下の WH 製 PWR とされている。

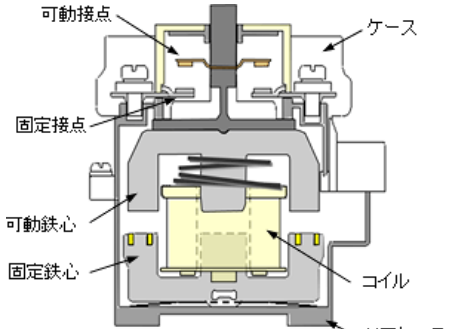
<p>参考図 電磁接触器内部構造例 (本件のもではない) https://www.mitsubishielectric.co.jp/fa/products/lvd/lvsw/pmerit/sscon/endurance.html</p>																																																																						
赤点線枠内は国際機関との取り決めにより公開できません。		<p>状況説明: 電源が切られたときに Eaton/Cutler Hammer の電磁接触器が閉じたまま固着する事例に関する Part 21 報告が複数出ている。ディアブロ・キャニオン発電所で 8 回、サスケハナで 7 回、ラサールで 6 回など。これらの電磁接触器は、安全系に転用使用されている一般産業品である。A200 シリーズ接触器の多くは、元々、ウェスティングハウス(WH)によって供給され、WH 製モーターコントロールセンター(MCC)に設置されていた。</p> <p>最近、ラサール及びサスケハナ原子力発電所において故障した電磁接触器が、それぞれの供給業者(WH 及び AZZ/NLI)に戻され、両社が故障根本原因評価を行った。AZZ/NLI による根本原因分析は、特定の返品された機器に限定されたが、両評価は、同様の結論に達した。</p> <p>NSAL-19-2 R0、「非通電時の開放に失敗した電磁接触器」 https://www.nrc.gov/docs/ML1926/ML19269B709.pdf</p> <p>Part 21 2019-05-00、「Part 21 初回報告: EATON A200 シリーズ起動器/電磁接触器」 https://www.nrc.gov/docs/ML1905/ML19053A499.pdf</p> <p>Part 21 2015-81-00、「Eaton/Cutler Hammer A200 シリーズの起動器と電磁接触器」 https://www.nrc.gov/docs/ML1535/ML15357A042.pdf</p>			<p>NSAL-19-2 に示された当該電磁接触器納入プラント名</p>

番号	件名	概要	受領日	担当	1次スクリーニング																																																																								
					基準/2次	INES	処理結果																																																																						
IN2019-10	EATON/CUTLER HAMMER A200 及び Freedom シリーズ電磁接触器で報告された故障	<p>目的: Eaton/Cutler Hammer A200 および Freedom シリーズの電磁接触器の多くは原子力安全関連にも適用されているが、特定の条件下で閉じたままとなり、その安全機能を果たせない場合があることを告知すること。原子力事業者は、本 IN が自施設に関連するかどうか、措置の要否について検討することが期待されている。</p> <p>A200 シリーズ電磁接触器に関して以前発生した故障は、製造工程で使用される特定の材料に起因し、特定の製造日に限定されると考えられていた。しかし、広範な故障製品分析の結果、製造日以外の故障メカニズム、すなわち、電磁接触器の固定鉄心と可動鉄心との積層体から出た有機物がそれぞれの接触子面を汚染するというものである。それは最近の設計変更に伴うものではなく、オリジナル設計からそうである。様々な試験により、ある条件下で有機系非金属材料が浸出し、固定鉄心と可動鉄心の合わせ面に移動してくることを確認した。磁極面表面への移動が起こると、その材料は熱、水分、酸素によって劣化し、電磁接触器を固着させる。その故障モードの寄与・加速因子は、①温度(低電圧ドロップアウトコイル、コイル印加電圧、環境温度)、②時間(励磁時間、開閉動作サイクルの長時間欠如)。この材料を用いている製品は、A200(サイズ 1-4)と Freedom(サイズ 2-4)である。D15、AR、BF リレー製品にも同種の材料が用いられているが、故障報告はない。</p> <p>NSAL-19-2によると、Eaton/Cutler Hammer は、市販の電磁接触器に使用される積層コーティング材料の変更を計画している。Freedom と A200 シリーズ製品(サイズ 1-4)は、多くの異なる安全及び非安全関連用途で使用されているが、この故障モードは連続的に励磁される用途に限定されるとしている。よって、この問題の安全上の重要度は、サイト依存であり、その使用状況によって変化する。安全重要度に影響を及ぼす因子: ①モーターコントロールセンターキュービクルにおける遮断器手動開放の有無及び手動開放頻度、②特定の事故シナリオ中に自動的に給電停止する目的で電磁接触器を開放する必要性の有無。</p> <p>推奨措置: ①据付け開閉されず連続励磁状態にある Freedom 及び A200 シリーズの電磁接触器は、できるだけ早い機会に開閉動作サイクルを行うこと、②開放に失敗する A200 及び Freedom シリーズ電磁接触器は、新材料を使用した製品と交換すること。③重要系統に用いられ連続使用されているがのべ使用時間が 1 年未満のものも新品を交換すること。これら一般製品の安全系転用手順についても改定する。</p>	2019-12-04	事務局	③	—	<p>本件は、EATON/CUTLER HAMMER A200 及び Freedom シリーズ電磁接触器の不良製品報告である。いずれも一般商用品の安全系転用において、開放固着の可能性が示された。</p> <p>国内では、当該製品の原子力安全系への転用が認められておらず、国内プラントの安全系では用いられていないことから、上記基準によりスクリーニングアウトとする。</p>

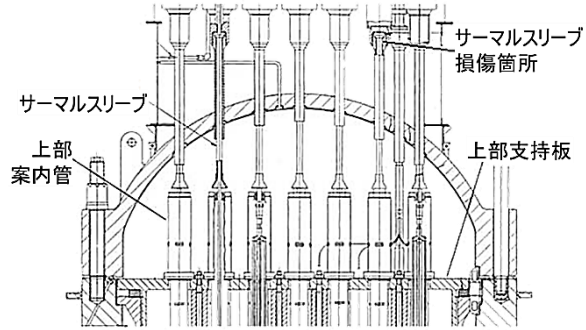
<p>図 原子炉容器上蓋</p>

番号	件名	概要	受領日	担当	1次スクリーニング				
					基準/2次	INES	処理結果		
IRS8837		<p>本報告は、ウェスティングハウス社(WH)から、Part 21 2019-39として報告されたものであり、仏国で見つかったサーマルスリーブ摩耗・分離とは異なる形態のサーマルスリーブの破損事象である。</p> <p>あるウェスティングハウス社(WH)製 PWR で、2019 年の計画停止中に、制御棒駆動機構(CRDM)のサーマルスリーブが破損し外れているのが確認された。破損は、サーマルスリーブ管の全断面においてフランジの摩耗領域直下で発生。サーマルスリーブに関する今までの運転経験と異なり、摩耗とは形態の異なるサーマルスリーブ劣化に関連する欠陥が特定された。影響を受けたプラントデータによると、フランジカラー領域に亀裂のような兆候を有する場所がある。制御棒の動作が妨げられた証拠はないが、WH社は、保守的にこの状態が修正されなければ、実質的な安全上の危険性(SSH)を生じる可能性があるとして報告した。</p> <p>事象原因:①フランジ摩耗領域直下にはカラー部があり、その形状変化部には応力集中が生じる。②機械的疲労及び破損に関連する欠陥。以上から、長期間の頂部プレナム内の流動振動による荷重が作用し、疲労割れに至ったと推測される。</p> <p>安全評価:①制御棒の機能性は、LTR-NRC-18-34で報告されているフランジ摩耗(Part 21 2018-10)だけでなく、それと同時に別のサーマルスリーブ管の破損・分離によっても悪影響を受ける可能性がある。②この状態は、PWROG-16003-P改訂2で設定されたフランジ摩耗基準に達する前に発生する可能性がある。③今までにPWROG-16003-P改訂2、およびNSAL-18-1は、今回の運転経験を言及していない。④この状態を監視及び修正しない場合、複数の制御棒の挿入が阻害されSSHが発生する可能性がある。</p> <p>ただし、これがSSHをもたらす可能性は低い。この経験が初めて見つかったものだから。WH社は、影響を受けたプラントが、現在の運転サイクル中に制御棒が2本以上固着することはないと考えている。たとえ複数の制御棒固着が発生したとしても、そのような事象は、許可取得者のATWS解析によって包絡されている。既知の摩耗条件及び摩耗率に基づくと、プラントは、少なくとも1サイクルの間、または目視検査を実施する次の機会まで安全に運転することができる。</p>	2020-01-09	事務局	2次へ	—	<p>本件は、PWRのCRDMのサーマルスリーブの破損事象の報告()である。この事象は、IN2018-10「サーマルスリーブフランジ摩耗による制御棒固着」とは異なる破損モードである。</p> <p>本事象にはCRDMの運転時間が関わることから、国内PWRでただちに発生する問題とは考えにくい。IN2018-10と合わせて2次スクリーニングに移行する。</p> <p>「Part 21 2019-00-39より抜粋」</p> <p>影響を受ける可能性のあるプラントは、次のWH社設計プラントである:①T-Coldプラントとして知られる、原子炉容器頂部バイパス流量が大きい状態で運転されているプラント。②フランジの直下にカラー(又は上部センタリングパッドリング)を有するサーマルスリーブが用いられているプラント。</p> <p>Asco 2, Braidwood 1/2, Byron 1/2, Callaway, Catawba 1/2, Comanche Peak 1/2, Doel 4, Hanbit 1/2, Kori 3/4, Maanshan 1/2, Seabrook, Sizewell B, Tihange 3, Vogtle 1/2, Wolf Creek</p> <p>関連文献</p> <p>Part 21 2019-00-39, https://www.nrc.gov/docs/ML2006/ML2006J583.pdf</p> <p>Part 21-2018-01-01, https://www.nrc.gov/docs/ML1819/ML1819A275.pdf</p> <p>Part 21 2018-01 00, https://www.nrc.gov/docs/ML1814/ML1814B678.pdf</p> <p>NSL-18-1, https://www.nrc.gov/docs/ML1819/ML1819A275.pdf</p>

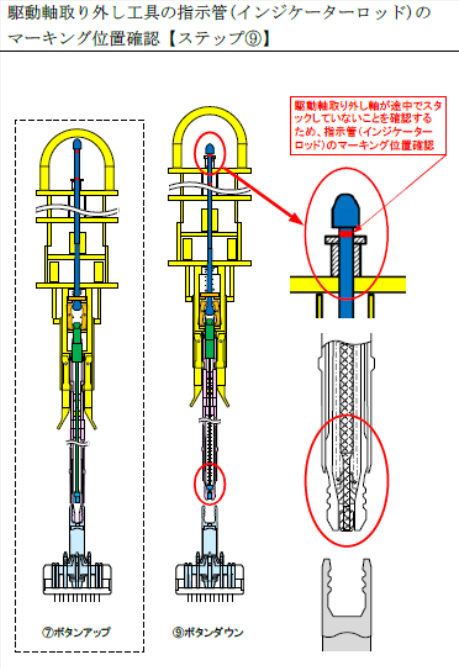
<p style="text-align: center;">図 制御棒クラスタ水中写真</p>		
					<div style="display: flex; justify-content: space-between;"> <div style="width: 48%;"> <p>駆動軸取り外し工具の指示管(インジケータースタッド)のマーキング位置確認【ステップ⑨】</p>

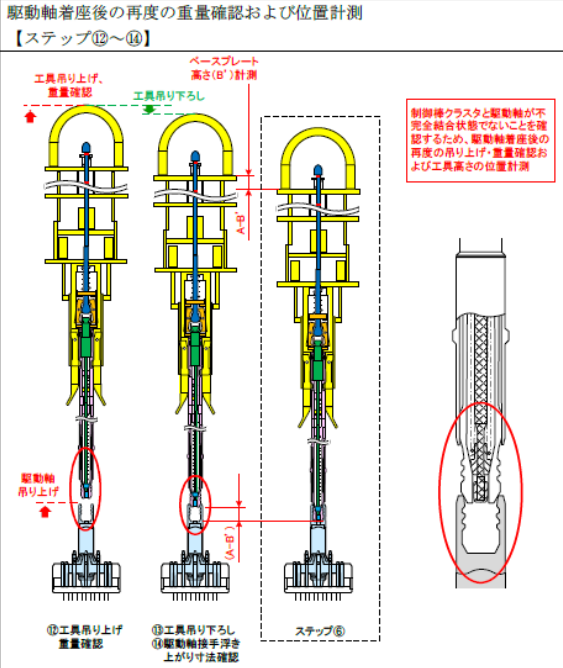
</div> <div style="width: 48%;"> <p>駆動軸着座後の再度の重量確認および位置計測【ステップ⑫~⑭】</p>

</div> </div> <p style="text-align: center;">図 駆動軸取り外し作業手順の見直し箇所概要</p>

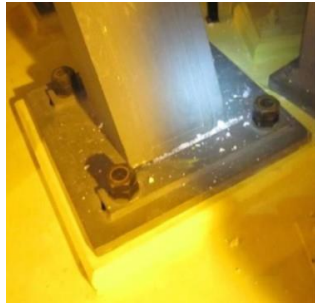
<p>参考図 SG 土台部の白色堆積物 https://community.magnoxsocioeconomic.com/wp-content/uploads/2017/11/Sizewell-B-refuelling-outage-15-photos.pdf</p>

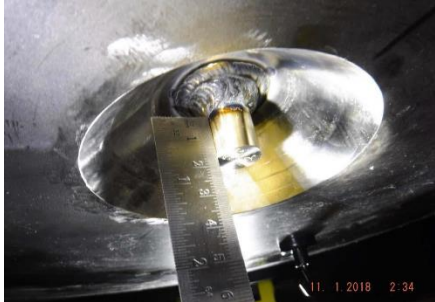
<p>参考図 修理後のシール溶接部 https://community.magnoxsocioeconomic.com/wp-content/uploads/2017/11/Sizewell-B-refuelling-outage-15-photos.pdf</p>

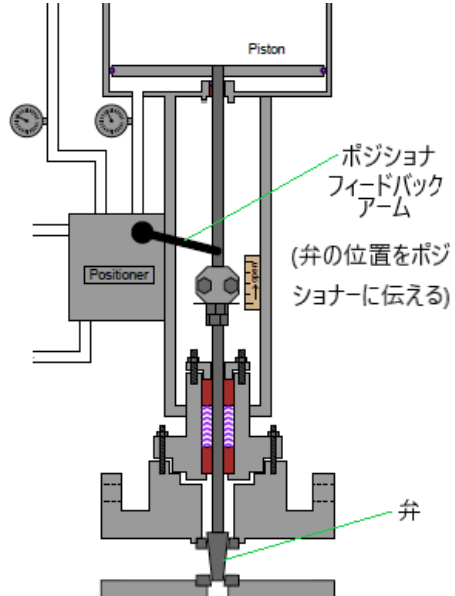
<p>参考図 ポジシヨナフィードバックアームの例 (本事象のものではありません) https://automationforum.co/control-valve-positioners/</p>

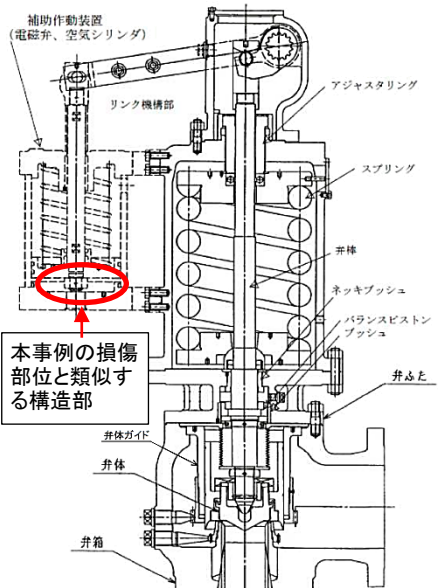
<p>参考図 逃し安全弁の例(本件の安全弁とは異なる) https://www.tepco.co.jp/about/power_station/disaster_prevention/pdf/nuclear_power_151119_04.pdf</p>
補足情報

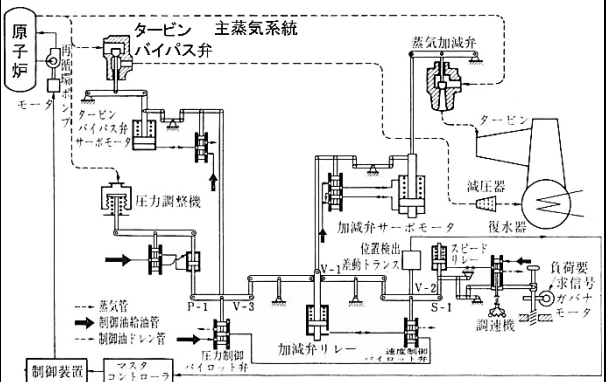
<p>参考図 BWR タービン制御系統概要図 http://www.hitachihyoron.com/jp/pdf/1971/06/1971_06_03.pdf</p>			タービン系統の制御機器の偶発故障に対応して手動原子炉停止し、プラントパラメータは安全制限値内に制御された事象であることから、上記基準によりスクリーニングアウトとする。

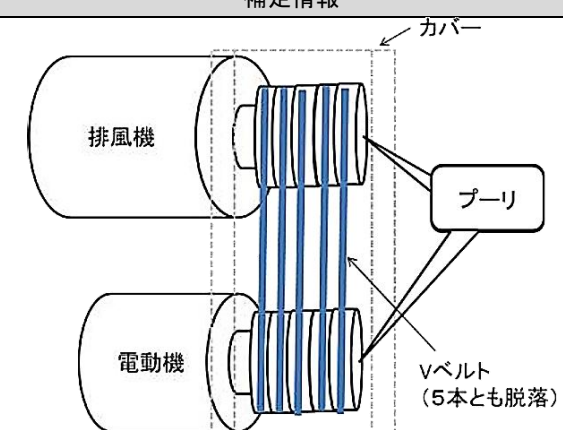
<p>図 第1排風機B概要図</p>

番号	件名	概要	受領日	担当	1次スクリーニング			
					基準/2次	INES	処理結果	
国内 2019-18 2019Q3 保安 検査報告書	ウラン・プルトニウム混合脱硝建屋における廃気処理設備の第1排風機両系の停止について 更新日: 2020-03-18 NUCIA 通番: 172M ユニット: 日本原燃再処理工場 発生日: 2019-08-26 登録区分:最終	<p>2019-08-26、制御建屋中央制御室監視制御盤において、ウラン・プルトニウム混合脱硝建屋廃気処理設備の第1排風機B(運転中)の異常警報が発報。排風機と電動機を連結しているVベルト5本全ての脱落を確認。なお、第1排風機Aは定期点検中だったが、第1排風機下流の第2排風機は運転中であり、当該システムの負圧は維持されていた。本事象による外部への放射性物質の影響はない。</p> <p>脱落原因:Vベルトの強度不足。本来高耐久グレードであるべきところ、標準グレードだったため。なお、第1排風機Aには高耐久グレード品が取り付けられていることを確認。グレード誤りの原因は、段階ごとに以下の通り。</p> <p>調達段階:①社給材発注の際、見積依頼書、見積書、注文書を相互確認する仕組みがなかった。②納入時確認に関する社内ルールを理解が不十分。</p> <p>工事段階:①社給材受領書を上司が確認する社内ルールにはなっていなかった。②グレード誤りに気付いた担当者が上司に報告せず、作業要領書も改訂しなかった。③元請会社もグレード違いに気付いたが、技術的確認を行わなかった。④施工手順/作業管理チェックシートに、Vベルトのグレードを明記していなかった。</p> <p>不具合発生段階:①ベルト交換作業時、脱落したVベルトのグレードを確認しなかった。②Vベルト脱落は設備起因と想定し、要因分析が不十分となった。</p> <p>各段階の再発防止策は以下の通り。</p> <p>調達段階:見積依頼書に明記した仕様が自ずと転記される注文システムへ改修。調達仕様書に要求仕様を明記することの徹底、納入時確認(調達仕様書、現物、納品書)の徹底を目的に教育を実施。</p> <p>工事段階:社内ルールを改訂し、部品受け渡し後に提出される書類について組織的にチェックできるようにする。「報告・連絡・相談」の重要性、責任を持って行動することの重要性も含めた社内教育を定期的実施。</p> <p>不具合発生段階:・不具合発生時に部品単位までの現物確認を徹底、当該設備の運転および設計の変遷に関する知見の継承を目的に教育を実施。要因分析方法を整理し、マニュアルを新規作成。</p>	2020-03-18	事務局	⑥	-	<p>本件は、再処理工場の排風機に用いられるVベルトの調達不適合により発生した排風機異常警報発信事例である。システムの負圧は維持され、安全性、環境への影響はない。</p> <p>既に、令和元年度第3四半期保安検査報告書で取り扱われており、保安規定違反(監視)の判定を受けていることから、上記の基準によりスクリーニングアウトとする。</p>

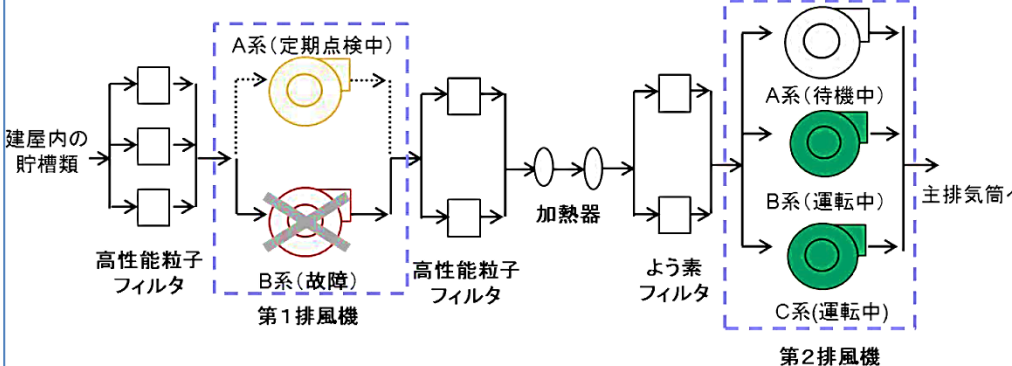
<p>図 ウラン・プルトニウム混合脱硝建屋 廃気処理設備系統概要図</p>
