## 再処理施設における代表漂流物の妥当性の検証について

令和2年12月24日

国立研究開発法人日本原子力研究開発機構

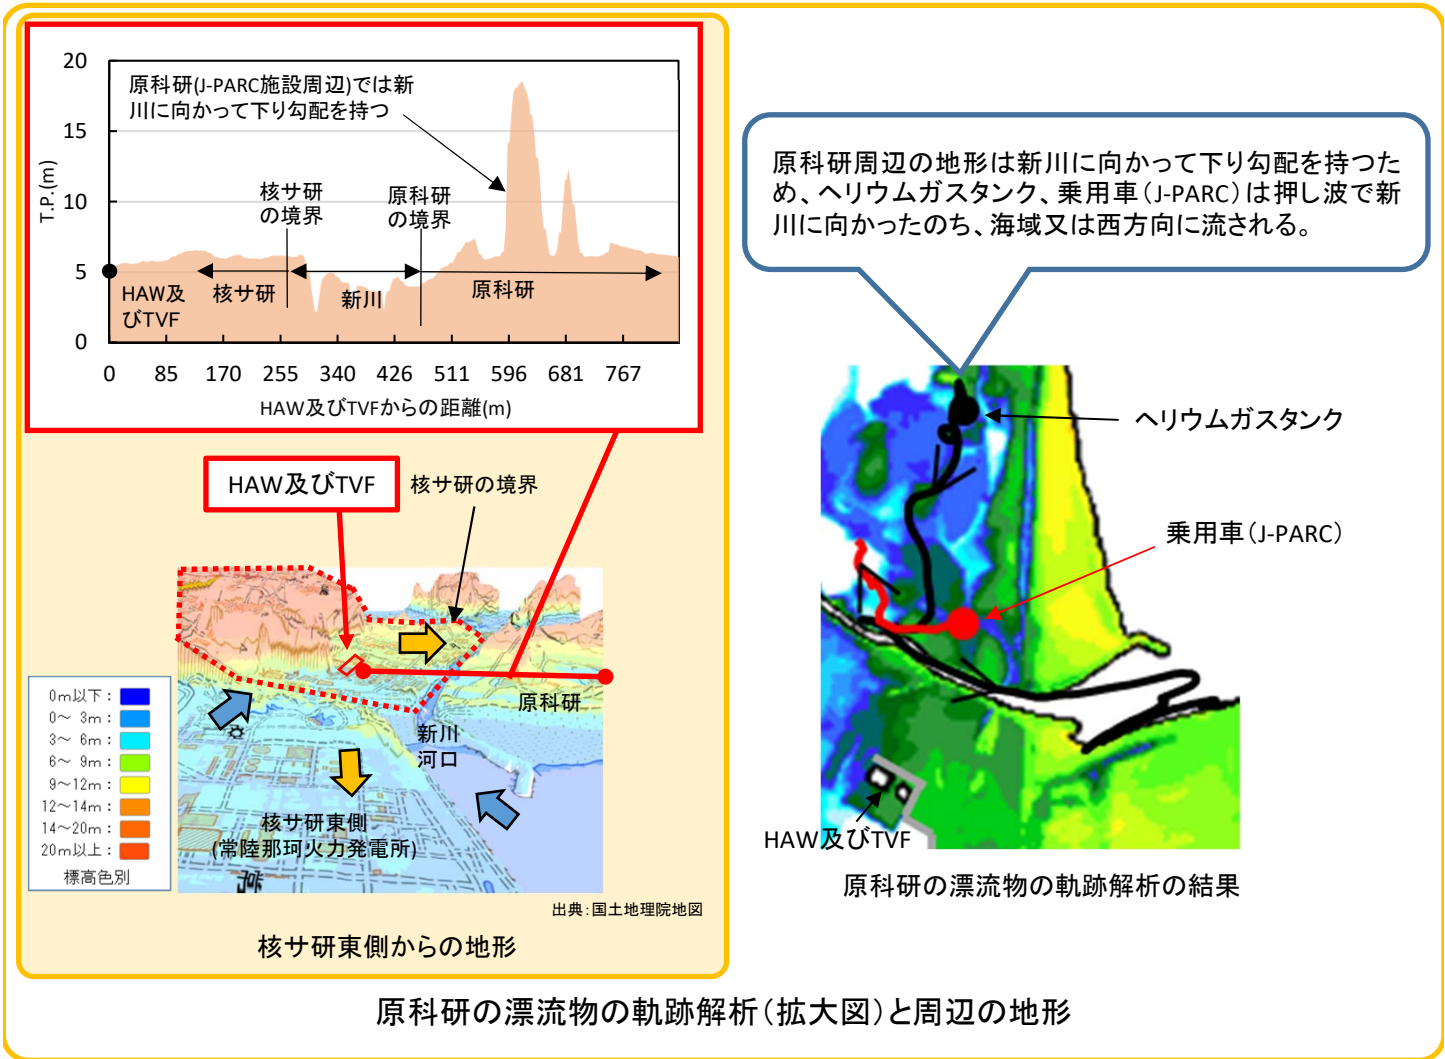
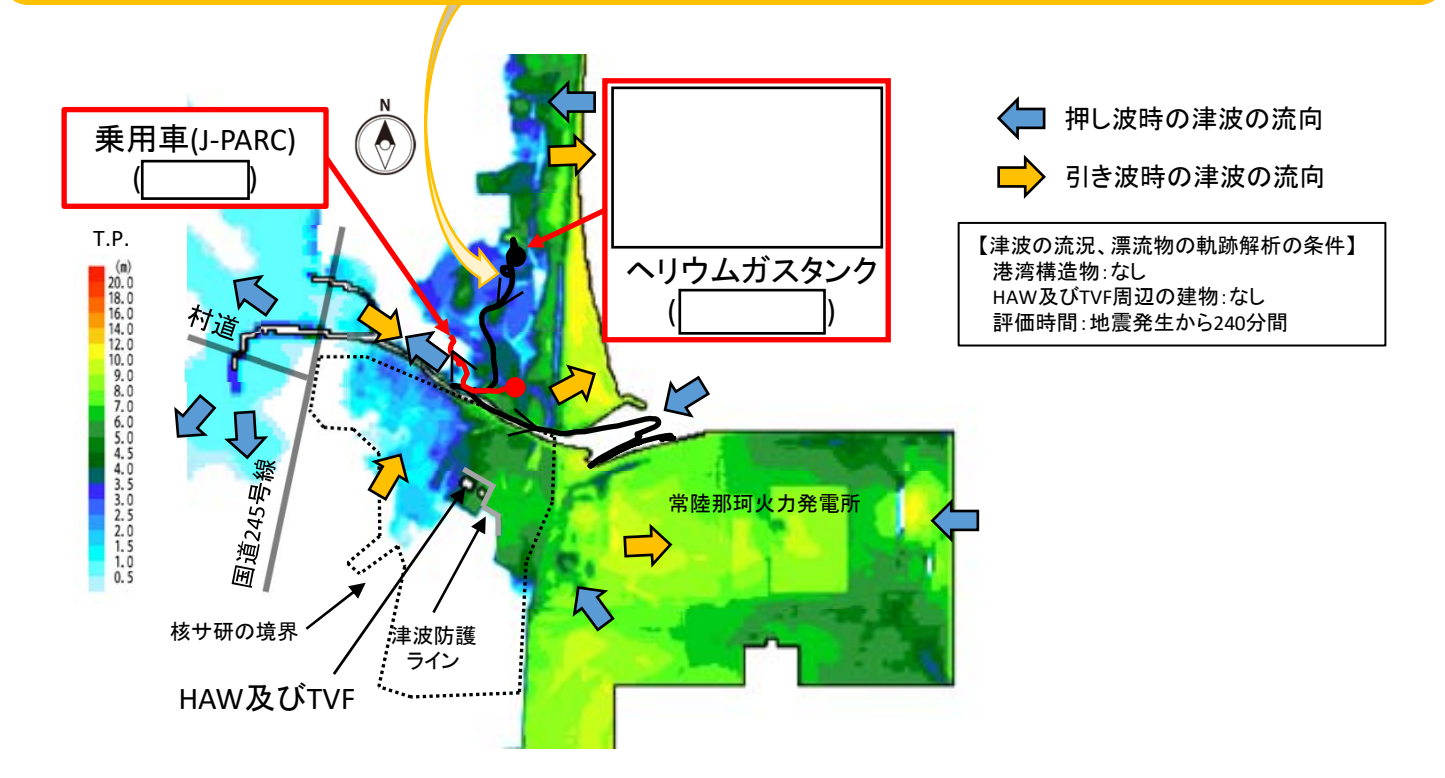
図10 原科研の漂流物のHAW及びTVFへの到達の可能性

漂流物	到達の可能性
ヘリウムガスタンク	押し波で新川に向かったのち海域又は西方向に流される。原科研と核サ研の境界には新川があり、原科研の漂流物は核サ研に到達する前に新川へ流されるため、原科研の漂流物はHAW及びTVFには到達しない
乗用車(J-PARC)

### (2) 原科研 (図 10)

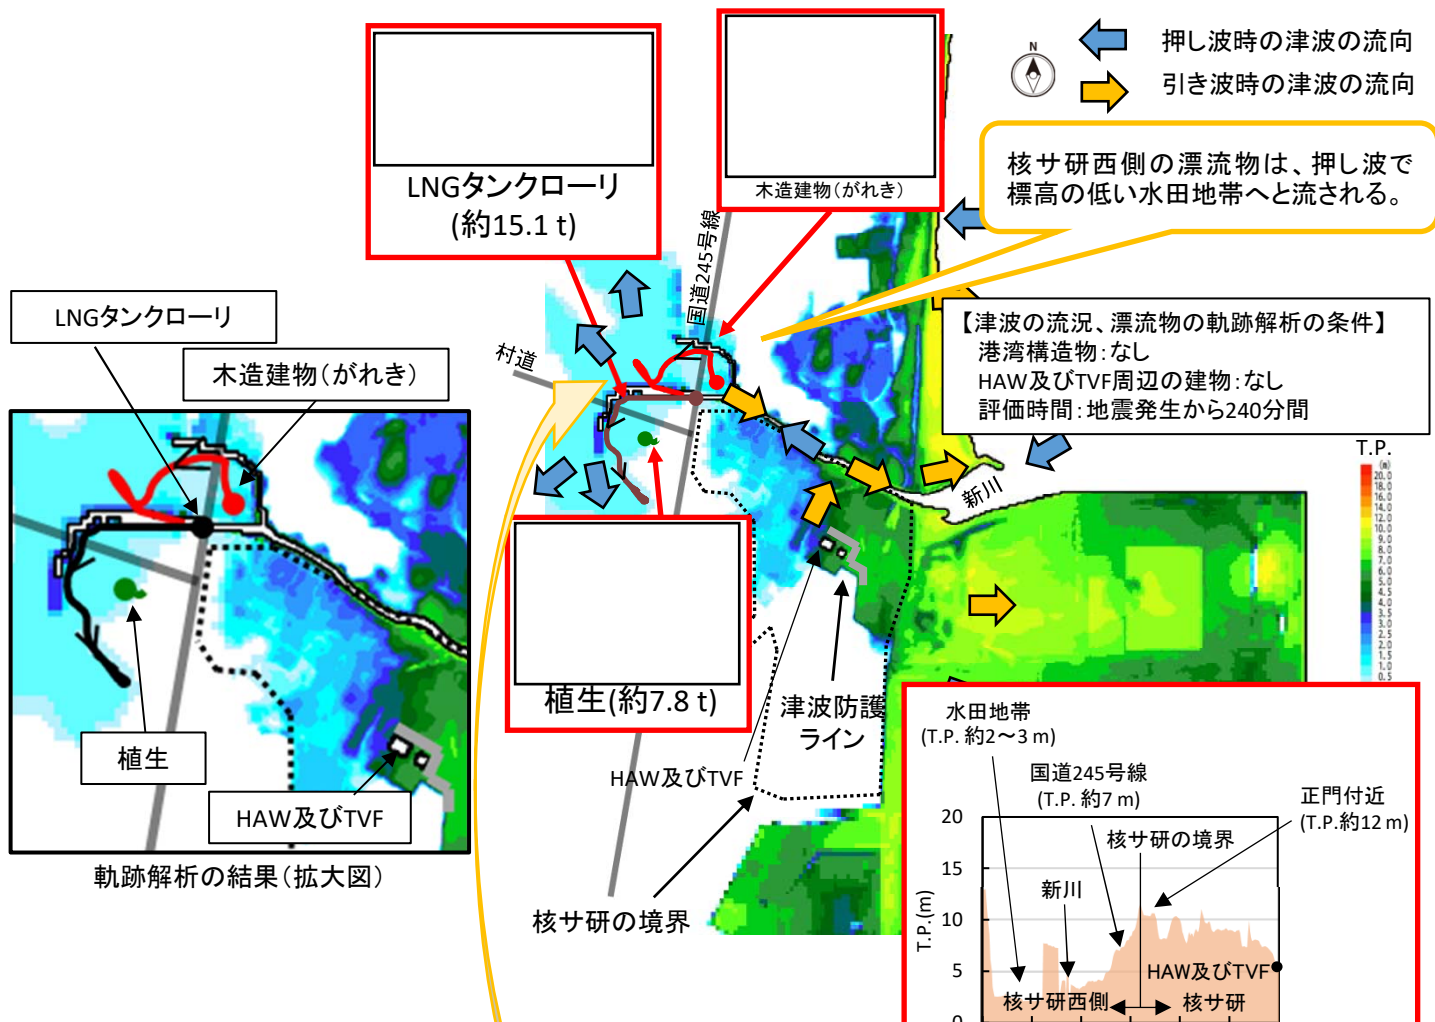
図15 核サ研西側の漂流物の到達の可能性

核サ研西側の漂流物が流された場合、漂流物は新川を通して海域に向かう。

核サ研西側の津波の流向及び地形状況

漂流物	到達の可能性
LNGタンクローリ	✓ 代表漂流物の重量を超える植生、LNGタンクローリは水田地帯へ流され、HAW及びTVFに向かうことはなかった。
植生	✓ 核サ研西側では新川に向かう以外の引き波の流況は見られず、標高も核サ研より低く、引き波で核サ研西側の漂流物が核サ研に浸入することはない。仮に核サ研西側の漂流物が引き波で流された場合、津波の流況から新川に沿って海域に向かうものと考えられた。 ⇒核サ研西側の漂流物はHAW及びTVFには到達しない。
木造建物(がれき)
