東京電力福島第一原子力発電所
事故の調査・分析に係る中間取りまとめ
～2019年9月から2021年●月までの検討～

2021年1月26日

東京電力福島第一原子力発電所における
事故の分析に係る検討会

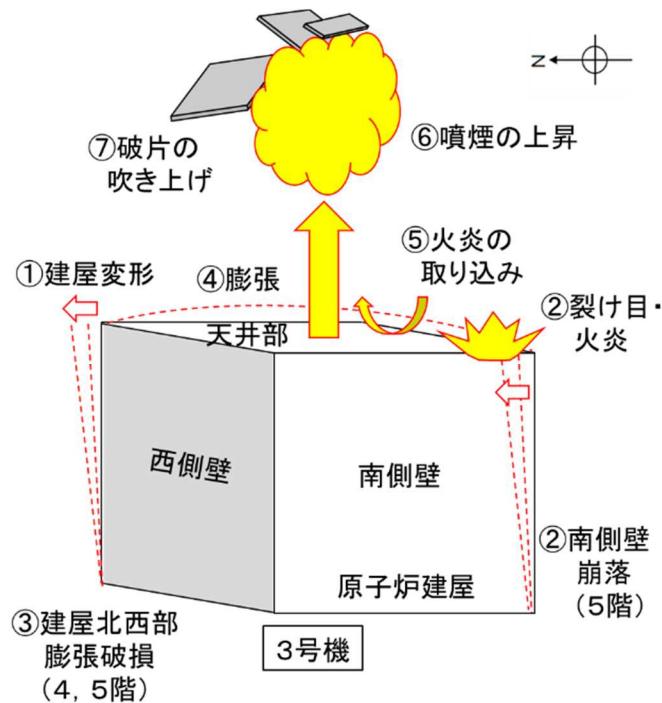
図 多段階事象説のイメージ

- ① まず、原子炉建屋を北西方向に変形させる（水素爆発と推測される）前駆爆発が発生し、原子炉建屋に変形をもたらす。
- ② これにより、原子炉建屋南東部の屋根に損傷が生じ、水素を含む可燃性ガスが燃焼する火炎が原子炉建屋外部に発生。同時にこの火炎の下部に位置する原子炉建屋5階の南側の壁が崩落。
- ③ また、①の水素爆発により、原子炉建屋北西部の4階と5階の境界付近が北西方向に膨張破損した。
- ④ ②及び③の後（1/60～1/30秒後）、原子炉建屋中央部の屋根が上方に膨張し始め、その後、原子炉建屋内に残存した水素などの可燃性ガスが燃焼する。
- ⑤ 原子炉建屋南東部の火炎は、0.4秒程度継続した後、球状の噴煙下部の低圧部に取り込まれる。
- ⑥ さらに④の可燃性ガスの燃焼は、球状の噴煙となって上昇する過程に移行。
- ⑦ 原子炉建屋の屋根と思われる巨大な破片がほぼ垂直に約200m吹き上げられた。

多段階事象説の重要な要素は、最終的に3号機原子炉建屋の屋根と思われる巨大な破片及び噴煙を約200m程度の高さにまで持ち上げた力が、最初に原子炉建屋に変形をもたらした現象（前駆爆発）によるものとは別であって、「爆発現象による非常に短時間の衝撃」よりも「可燃性ガスの燃焼に伴う上昇気流によるもの」が大きく寄与したことを示唆していることである。

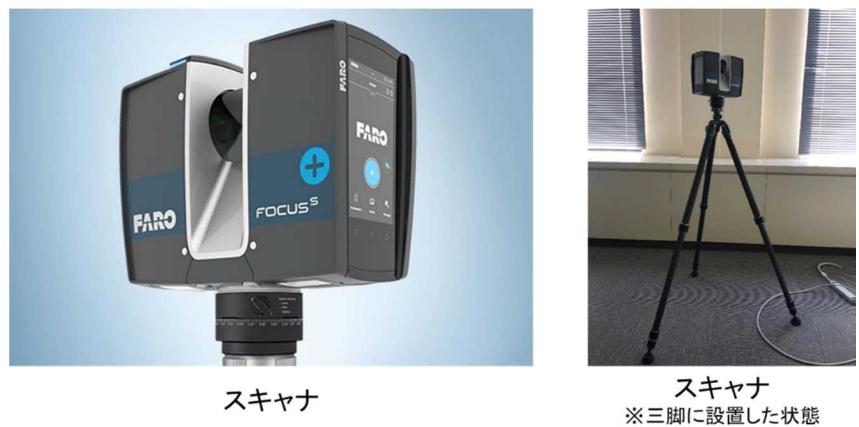
図1 スキャナの外観

スキャナの外観を図 1 に示す。

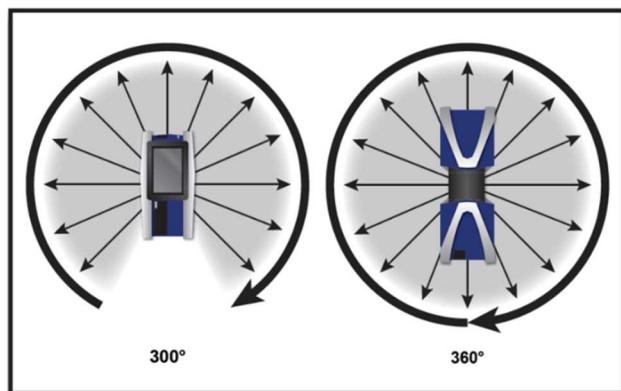
図2 スキャナ測定範囲（左側：垂直方向、右側：水平方向）

三脚に設置することにより、スキャナが回転し、全方向（スキャナの真下付近を除く。）の測定が可能となる。測定範囲を図 2 に示す。

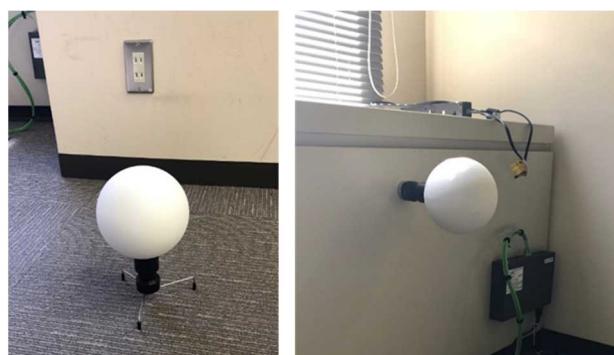
図3 ターゲット球の外観

スキャナで測定する際に、図3に示すようなターゲット球をスキャナの測定範囲に設置することにより、測定データの処理（位置合わせ）を円滑に実施することができる。

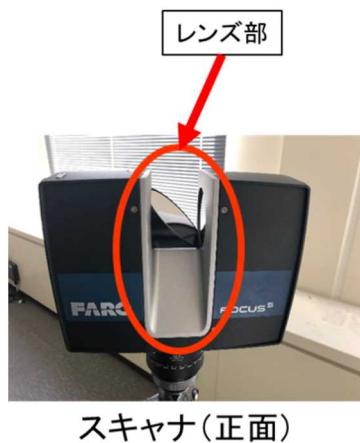
図4 スキャナのレンズ部

回転するレンズ部（図4）の中心から赤外線レーザー光線が放射され、赤外線レーザー光線が対象物に当たることにより生じる散乱光がスキャナのレンズ部に戻ってくることにより、スキャナと対象物との位置及び距離を測定する。

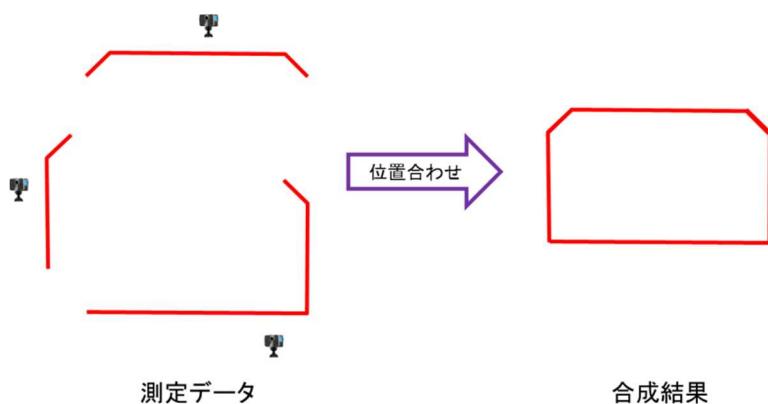
図5 測定データの合成（位置合わせ）のイメージ

測定データは、専用のソフトウェアにより複数の測定データを合成することが可能であり、ある対象物に対して、複数の方向からの測定データを合成（位置合わせ）することにより、対象物の形状等を表現することができる。合成のイメージを図5に示す。

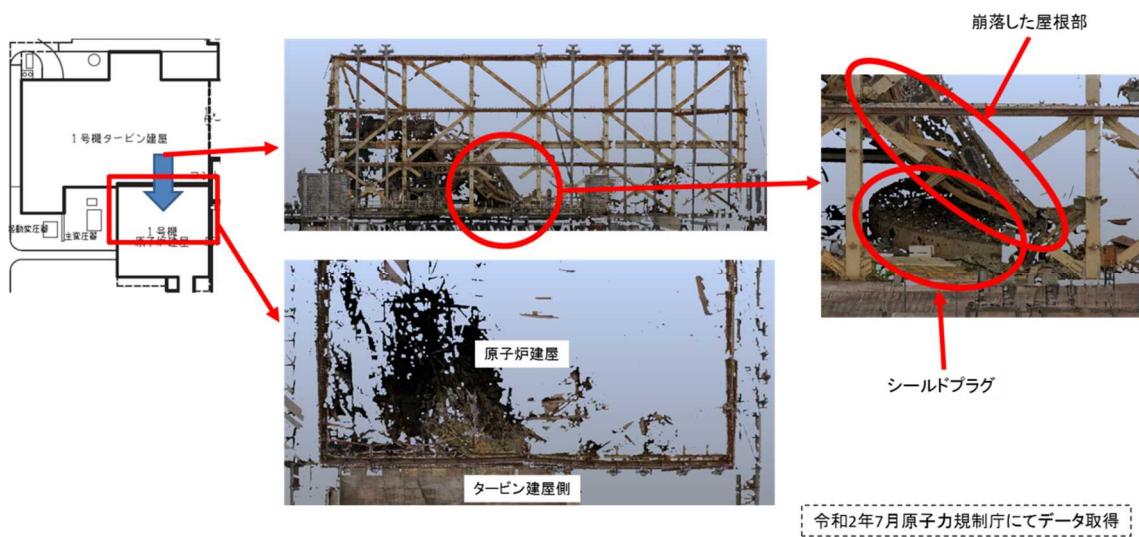
2020年7月～8月にかけて実施した測定の結果（例）を図6～図8に示す。

図6 測定結果（例）（1号機原子炉建屋5階）

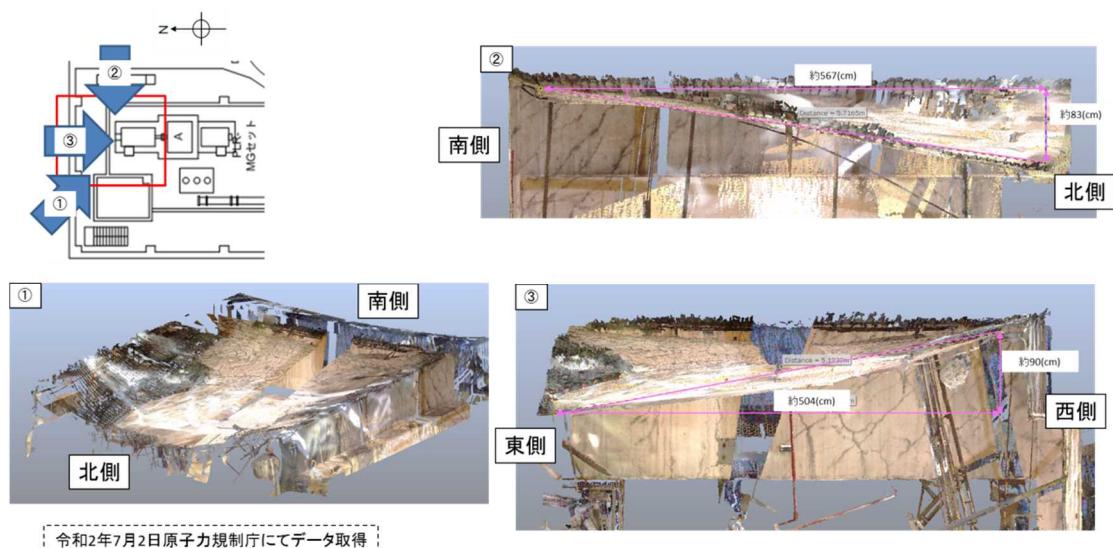
図7 測定結果（例）（4号機原子炉建屋4階北西側天井）

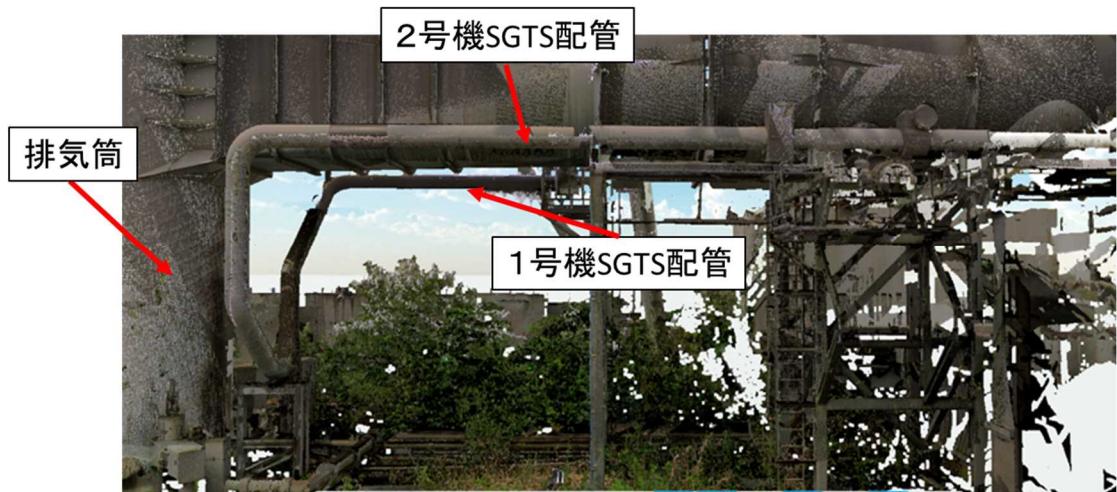
図8 測定結果（例）(1／2号機共用排気筒及びSGTS配管)
