「柏崎刈羽原子力発電所第6号機及び第7号機 9×9燃料（A型）異物フィルタの変更について」へのコメント回答について （一部改訂）

平成24年8月  
原子力安全・保安院

第5回燃料意見聴取会「9×9燃料(A型)異物フィルタの変更について」  
コメント回答

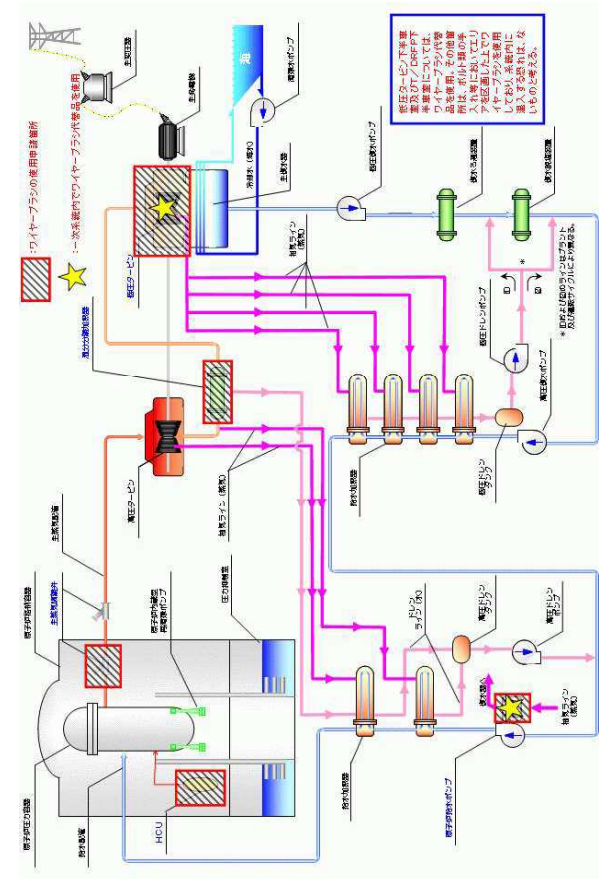
図4 ワイヤブラシ使用制限エリアの例※

図4は、柏崎刈羽7号機第9回定検（平成22年4月22日～7月23日）において、実際にワイヤブラシが使用申請された場所を例として示したものである。使用制限エリアは、ワイヤ素線が原子炉内部に混入する可能性が否定できないことから、下記系統図中の全てのライン（一次系ではない循環水系統は除く）で原則使用禁止となっている。ただし、作業上代替品（ナイロンブラシ等）を使用することが困難な場合は、異物飛散防止対策（下記1.b.）を講じた上でワイヤブラシ等を使用可としている。

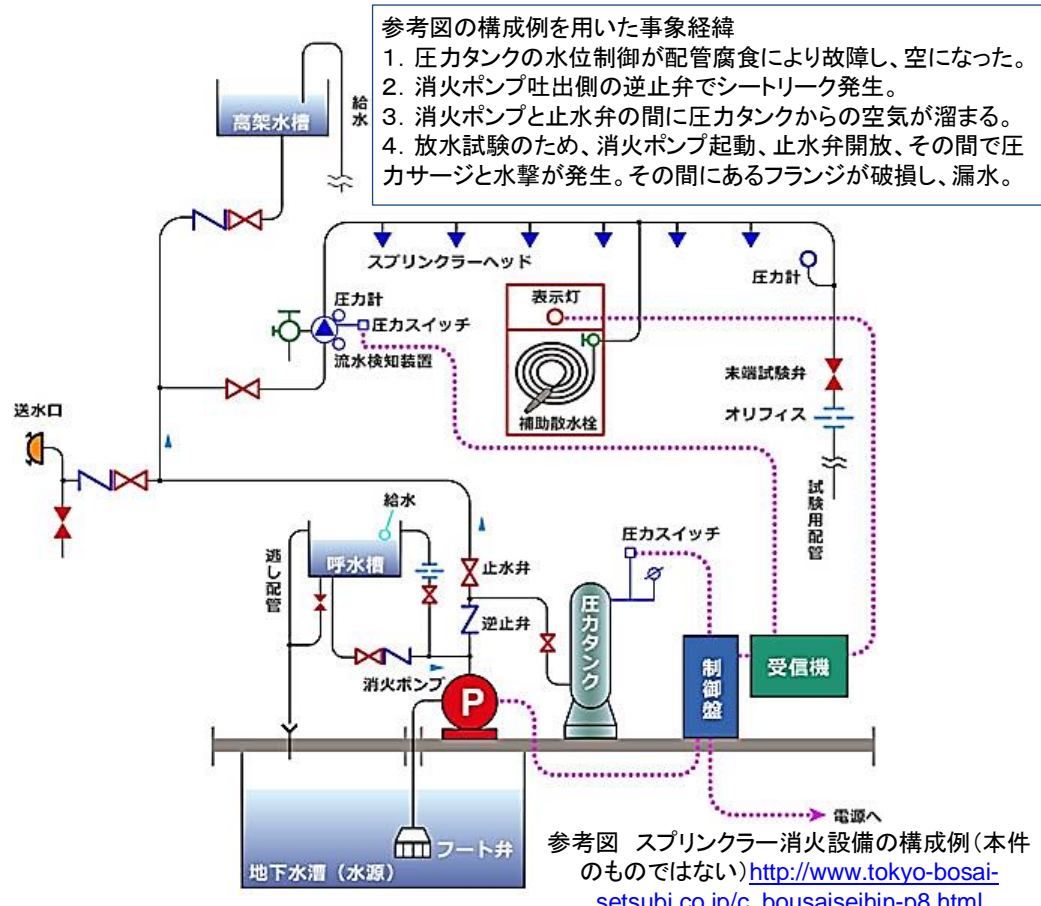
<p>参考図 スプリンクラー消火設備の構成例(本件のものではない)<a href="http://www.tokyo-bosai-setsubi.co.jp/c_bousaiseihin-p8.html">http://www.tokyo-bosai-setsubi.co.jp/c_bousaiseihin-p8.html</a></p>

番号	件名	概要	受領日	担当	1次スクリーニング		
					基準/2次	INES	処理結果
IRS8961			2020-08-13	事務局	②	-	<p>本件は、定検中の原子カプラーのスプレイ消火系統の放水試験時に配管フランジから大量漏水した事例である。規定により、隣の原子炉を手動停止した。原因は、当該配管内の水撃。根本原因は保守不全及び不良放置により、消火系統内に空気が侵入していたため。点検間隔も延長していた。</p> <p>点検・保守のマネジメント問題であることから、上記の基準によりスクリーニングアウトとする。なお、水撃情報が更新されたらフォローする。</p>
							<p>参考図の構成例を用いた事象経緯</p> <ol style="list-style-type: none"> <li>1. 圧カタンクの水位制御が配管腐食により故障し、空になった。</li> <li>2. 消火ポンプ吐出側の逆止弁でシートリーク発生。</li> <li>3. 消火ポンプと止水弁の間に圧カタンクからの空気が溜まる。</li> <li>4. 放水試験のため、消火ポンプ起動、止水弁開放、その間で圧カサージと水撃が発生。その間にあるフランジが破損し、漏水。</li> </ol>

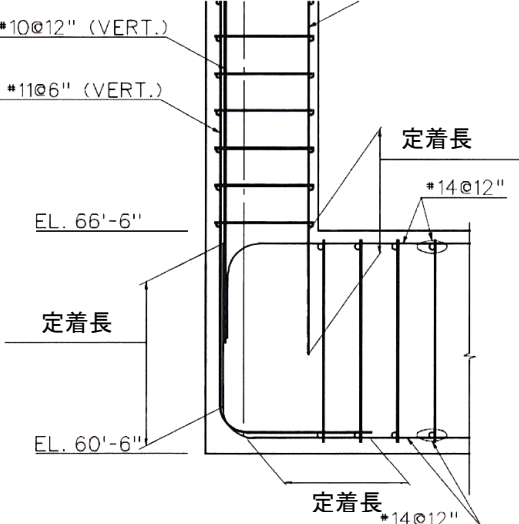
<p>図 外壁用下部NIベースマット鉄筋 <a href="https://www.nrc.gov/docs/ML1221/ML12215A084.pdf">https://www.nrc.gov/docs/ML1221/ML12215A084.pdf</a></p>				
	赤点線枠内は国際機関との取り決めに従って公開できません。

番号	件名	概要	受領日	担当	1次スクリーニング		
					基準/2次	INES	処理結果
IRS8950		2015-05-07、米国ボーグル3号機(AP1000、1117 MWe、建設中)において、検査・試験・解析・許可基準(ITAAC)に関連する調査を終え、規制要求に対する違反2件が指摘された。	2020-07-02	事務局	②	—	本件は、建設中のAP1000の原子炉アイランドのコンクリートベースマットの鉄筋設計図面、仕様が規制要求に違反していたことを報告するものである。さらに、必要とされる設計変更に関わる許認可変更申請を行っていなかった。事業者の設計変更プロセスや意思決定プロセスに課題があったことから、上記の基準によりスクリーニングアウトとする。
ITAAC 05200025 /2012-008	NRC 検査報告書	違反1:原子炉アイランド(NI)のベースマット強度に関連する仕様・図面・指示書に、規制要求及び系統・構造・コンポーネント(SSC)の設計根拠が適切に反映されていない。具体的には、建設図面等に記載されたNIベースマットの底部曲げ補強鉄筋が、以下に示すように、コンクリートコードに適合していない。なお、この違反は、重要度決定プロセスに基づいてグリーンと評価された。 A)原子炉補助建屋及び遮蔽建屋外壁用の下部NIベースマット鉄筋の定着長(レイヤー1、2)を短縮するために、コンクリートコード(ACI 349-01)の12.2.5項「過剰鉄筋」の手法に従って定着を詳細化(設計)した。しかし、12.2.5項は適用できない。 B)補助建屋重要部分の外壁におけるNIベースマット鉄筋定着長(レイヤー1、2)を短縮するために、前記手法に従って定着を詳細化(設計)した。結果として、コンクリートコードと整合せず、定着がサポート面に達していない。	補足情報				
PAR-12-007	予備的許認可変更要求:鉄筋コンクリートベースマット詳細	違反2:認可取得者は、規制当局の承認なしに、以下のように当該認証設計を逸脱した。これは、影響度レベルIV(軽度)の違反と判断された。 A)NIベースマット鉄筋と補助及び遮蔽建屋外壁との接続部を変更。これにより、それら外壁用の鉄筋のNIベースマットの定着長(レイヤー1、2)がコンクリートコードに適合しなくなる。 B)補助建屋重要部分の外壁におけるNIベースマット鉄筋の負曲げ接続部(レイヤー1、2)を変更。これにより、それら外壁がコンクリートコードに規定された2方向スラブ(主鉄筋を2方向に配置する)要件に適合しなくなる。 C)フックを削除したため、NIベースマット鉄筋(レイヤー1、2、4、5)と柱線(CL 1)に沿った補助建屋外壁との接続部が、関連設計図書(AP1000 DCD)と不整合。  教訓:SSCに関する規制要件及び設計基準は、仕様および指示書に正しく反映されなければならない。許認可及び設計根拠で参照されている標準に従わなければならない。これらの逸脱は、使用前に許認可変更申請を必要とする。	認可取得者が設計関連情報から逸脱する前に規制当局の承認を得なかったことも規制違反である。事前承認を得ないことにより、規制当局による規制機能の遂行は潜在的に影響を受けた。そのため、影響度レベルIVの違反と判断された。

是正措置:鉄筋を追加・改造することなく設計欠陥を修正するために、高強度コンクリートを使用する許認可変更申請書が提出され、NRCにより承認された。

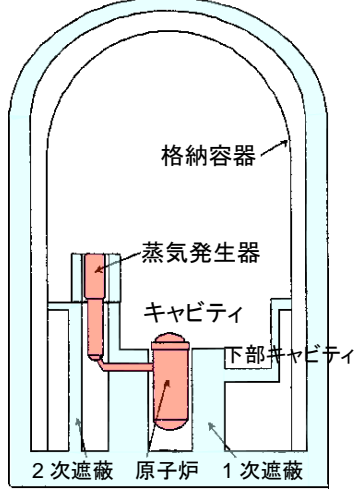
<p>参考図 原子炉キャビティ</p> <p><a href="https://atomica.jaea.go.jp/data/pict/02/02040202/03.gif">https://atomica.jaea.go.jp/data/pict/02/02040202/03.gif</a></p>

番号	件名	概要	受領日	担当	1次スクリーニング		
					基準/2次	INES	処理結果
IRS8957		2019-10-14、米国ハリス1号機(PWR、964 MWe、モード5停止中)において、線源領域核計装機器が2チャンネル(NI-31、32)同時に動作不能となった。NI-32は、当日サーベイランス検査のために動作不能にしたが、その日遅くに復帰した。NI-31は緊急保守活動のために運転除外していたが、N-32を動作不能にする前に復旧されていた。しかし、当時は認識されていなかったが、NI-31は復旧後も計数率の指示値が正しくない動作不能状態(性能劣化)にあった。この状態は、2019-10-15、両チャンネルの指示値比較を行った際にやっと特定された。2019-11-08(モード6)に、NI-32は無効な計数を示し始め、翌日、動作不能と宣言され、同日修理された。つまり、NI-31と32の両方が、2019-11-09まで動作不能状態にあった。なお、NI-31は、2019-11-15日に修理された。	2020-07-31	事務局	⑤	—	本件は、原子炉停止中のPWRにおいて、線源領域核計装機器が2チャンネルとも約2日間動作不能となった事例である。代替機能があるので、安全性への影響は軽微。また、共通要因故障ではなく、一つは電源装置の部品の偶発故障。もう一つは、下部キャビティから検出器ウエルへのホウ酸水侵入による検出器の性能劣化が原因。当該部品と検出器の交換で復旧しており、上記の基準によりスクリーニングアウトとする。
LER400/2019-003	線源領域核計装が両チャンネル動作不能		補足情報				
		<p>NI-31 性能劣化原因: 前回停止時に下部原子炉キャビティから溢れたほう酸水が、検出器ウエルへ侵入し、中性子束検出器を劣化させたため。溢水原因は、キャビティへの長時間にわたる漏水。</p> <p>NI-32 性能低下原因: 検出器電源の高電圧調整ポテンシオメータの故障。なお、これらの2つの原因に関係はない。</p> <p>背景: 線源領域核計装の機能は、プラント起動停止時の異常な出力上昇を検知して原子炉トリップさせること、及び原子炉の停止状態を監視すること。</p> <p>安全評価: 原子炉トリップ機能は、中間領域・出力領域核計装機器により代替可能。原子炉停止状態の監視機能は、ホウ素濃度の監視、原子炉トリップ遮断器の状態監視及び正の反応度を付加する操作を禁止する運用操作で代替可能。このため安全性に与える影響は軽微であった。</p> <p>是正措置: ①NI-31は、中性子束検出器を交換。②下部キャビティの水位をより正しく制御するために、カメラも使用。③NI-32の電源用高電圧調整用ポテンシオメータを交換。</p>

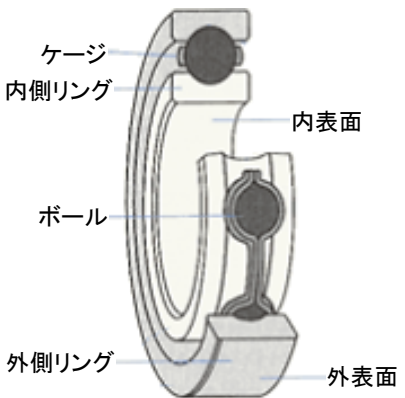
<p>参考図 ボール軸受けの例</p> <p><a href="https://empoweringpumps.com/what-you-need-to-know-about-pump-bearing-housings/">https://empoweringpumps.com/what-you-need-to-know-about-pump-bearing-housings/</a></p>				
赤点線枠内は国際機関との取り決めにより公開できません。

番号	件名	概要	受領日	担当	1次スクリーニング		
					基準/2次	INES	処理結果
IRS8958		2019-04-14、米国セコヤー1号機(PWR、1152 MWe、定格運転中)において、潤滑油圧力低により主給水ポンプ(1A-MFP)がトリップし、補助給水システム(AFW)が設計どおり作動したが、蒸気発生器(SG)の水位が下がり、水位低一低により自動原子炉トリップした。	2020-08-04	事務局	⑤	—	<p>本件は、運転中 PWR プラントにおいて、給水ポンプの1台が自動停止した後、蒸気発生器の水位低下により原子炉が自動停止した事例である。プラント挙動はプラントの想定過渡応答の範囲内であり、安全性への有意な影響はない。給水ポンプ自動停止の原因は、給水ポンプの潤滑油ポンプの1台が軸受け損傷により故障し、潤滑油の圧力が低下したため。蒸気発生器水位低下の原因は、給水ポンプ停止に伴うポンプ制御用設定値が保守側(自動原子炉停止する側)に不適切だったため。</p> <p>機器の故障に伴う想定範囲内のプラント過渡事例であることから、上記の基準によりスクリーニングアウトとする。</p>
LER327/2019-001	主給水ポンプトリップに伴う蒸気発生器水位低一低による原子炉停止	<p>1A-MFPの潤滑油圧力低原因: 1A1主油ポンプの故障。具体的には、ポンプ駆動側のラジアルボール軸受損傷(軸受ケージが損傷し、軸受ボールの保持機能が喪失)。軸受損傷の原因は、2017年のモータ改新後の無負荷試験中の回転異常に起因する。待機状態にあった1A2主油ポンプは、設計どおり自動起動したが、軸受油圧を保つことができず、1A-MFPがトリップした。</p> <p>原子炉トリップの原因: 1A-MFPトリップに伴う過渡時に、SGへの給水流量を適切に保持できなかったため。保持できなかった原因は、以前にMFPタービン油圧制御システムを変更した際に、タービンランバック設定値に十分検証していない値を用いたため。</p> <p>安全評価: 原子炉トリップ中及びその後のプラント安全システム応答は、最終安全解析書(FSAR)に記載された範囲内であった。本事象によるプラント職員又は一般公衆の健康及び安全への悪影響はない。</p> <p>是正処置: 1A1主油ポンプモータを交換。</p> <p>再発防止策: ①技術変更パッケージに従い、デジタル給水ポンプ制御にアップグレードする。②技術変更パッケージの一部として決定されたように、タービンランバック設定値を改定する。</p>

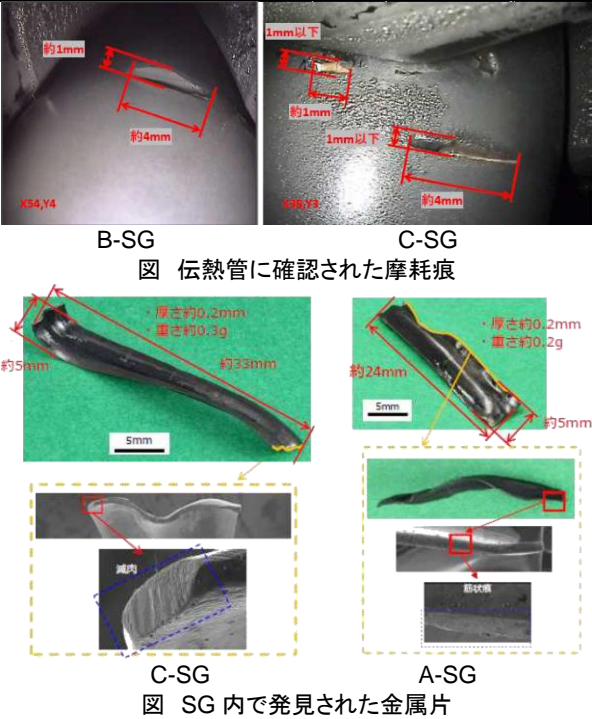
番号	件名	概要	受領日	担当	1次スクリーニング		
					基準/2次	INES	処理結果
国内 2019-24 法令報告	蒸気発生器伝熱管の損傷 報告日: 2020-09-07 NUCIA 通番: 13091T ユニット: 高浜発電所 3号 発生日: 2020-02-18 登録区分:最終	<p>第 24 回定期検査中の高浜発電所 3 号機において、蒸気発生器(SG)の伝熱管に対して渦流探傷試験(ECT)を実施したところ、B-SG の伝熱管 1 本と C-SG の伝熱管 1 本の管支持板部付近で、外面からの減肉とみられる有意な信号指示が認められたので、2020-02-18 に原子力規制委員会に報告した。なお、本事象に伴う外部への放射能の影響はなかった。指示が認められた伝熱管は、高温側及び低温側の管板部に施栓し供用外とした。</p> <p>指示があった伝熱管のカメラによる外観検査により、摩耗痕が確認され、A-SG と C-SG の流量分配板上に金属片が確認された。なお、SG 内、SG ブローダウン系統(復水器回収ライン、系外ブローライン)の目視点検では、上記金属片とスラッジ以外の異物は見つからなかった。</p> <p>見つかった金属片は SUS304 相当であり、形状から渦巻きガスケットの一部と見られたが、異物が SG 内へ移動する可能性がある流路範囲内で用いられている渦巻きガスケットは全て健全であった。</p> <p>伝熱管減肉の推定原因:SG 外から流入した異物が伝熱管と接触し、伝熱管の流動振動によって、伝熱管外表面が摩耗したため。</p> <p>異物発生推定経緯:前々回の定期検査以前において主給水系統及び SG 水張系統から、又は前回定期検査において SG 水張系統から混入した異物が、目視確認が困難となる場所に残留した。</p> <p>再発防止対策:①異物管理の継続実施。②SG への異物流入の可能性がある機器の点検と異物混入防止対策(補足情報欄)の徹底。③SG 水張ポンプ入口にストレーナ設置。④機器を開放した時点でガスケット等の消耗品に損傷を確認した場合は、工事担当者に報告することを調達要求文書に定める。</p>	2020-10-14	事務局	⑥	0	<p>本件は、第 32 回原子力規制委員会(令和 2 年 10 月 14 日)にて取り扱われ、規制委員会としては、今後も関西電力が行う定期事業者検査(蒸気発生器伝熱管体積検査)の結果及び異物混入防止対策の実施状況について、原子力規制検査にて確認を行うこととした。本件は、定期検査のため原子炉を停止した状態で、渦流探傷試験を実施したところ、蒸気発生器の伝熱管に有意な信号指示を確認したものであり、原子炉施設の安全に影響を与えない事象であるので、INES レベル 0 の「安全上重要でない事象」と評価された。以上より、上記の基準によりスクリーニングアウトとする。</p>

<p>B-SG 図 伝熱管に確認された摩耗痕 C-SG 図 SG 内で発見された金属片</p> <p>表 異物混入防止対策</p> <ul style="list-style-type: none"> <li>• 機器内部に立ち入る作業前に、作業服、靴等に異物の付着がないことを本人以外が確認する。</li> <li>• 機器内部に立ち入る前に、器内作業用の作業服に着替え、靴カバーを着用する。</li> <li>• 開口部に周辺作業と隔離したエリアを設ける。</li> <li>• 弁点検時は、弁箱内部に使用する機材(ウエス含む)に異物の付着がないことを確実に事前確認する。</li> <li>• 最終異物確認時に直接目視で異物確認できない範囲は、小型カメラで確認する。</li> <li>• ウエスは、新ウエスを使用する。</li> <li>• 新ウエスは再使用ウエスと区別して管理する。</li> <li>• 保温材の切れ端等の清掃・片づけは一作業一片づけを徹底し、作業服、靴の異物付着確認を行う。</li> <li>• 異物混入防止対策が作業手順書通りに実施されていることを、現場パトロール等で管理強化する。</li> </ul>

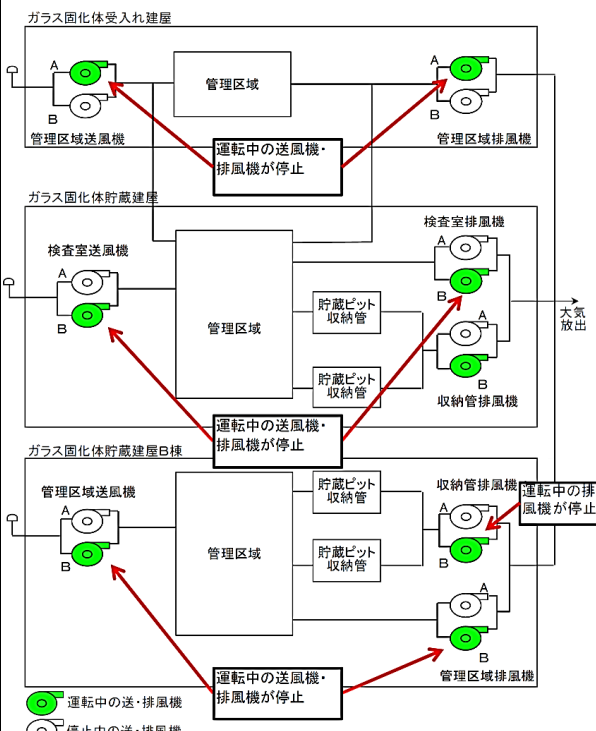
<p style="text-align: center;">参考図 換気設備概要図</p> <p><a href="https://www.jnfl.co.jp/ja/business/about/hlw/trouble/detail/file/20150609-b01-1.pdf">https://www.jnfl.co.jp/ja/business/about/hlw/trouble/detail/file/20150609-b01-1.pdf</a></p>

番号	件名	概要	受領日	担当	1次スクリーニング		処理結果
					基準/2次	INES	
国内 2020-07	再処理事業所 廃棄物管理施設 における建屋換 気設備の停止に ついて  更新日: 2020-11-20  NUCIA 通番: 177M  ユニット: 日本原燃 再処理事業所  発生日: 2020-07-21  登録区分:最終	<p>2020-07-21、再処理事業所内の高レベル放射性廃棄物貯蔵管理センターの建屋換気設備において、非管理区域系統空調ユニットの蒸気加熱コイル交換工事のため、当該系統の送・排風機の停止作業を実施したところ、ガラス固化体受入れ建屋及びガラス固化体貯蔵建屋の検査室送・排風機ならびに管理区域送・排風機が全台停止し、正圧となった。</p> <p>約 4 時間後に、全台送・排風機が復旧し負圧にもどった。ガラス固化体は自然通風冷却のため、換気設備停止による影響はない。ガラス固化体受入れ建屋及びガラス固化体貯蔵建屋の放射性物質による汚染はない。環境への影響もないことが確認されている。</p> <p>背景情報:送・排風機は A 系と B 系があり、「遠隔自動」運転モードにより、どちらか一方が運転される。</p> <p>直接原因:送・排風機の A 系(停止中)と B 系(運転中)とも、運転モードを「遠隔自動」から「現場手動」に切替え、蒸気加熱コイル交換工事のため B 系を停止させた。現場手動モードのため、A 系の送・排風機は自動起動しなかった。</p> <p>根本原因:1)作業指示書が、送・排風機の運転モード(遠隔自動/現場手動)を切り替える系統(B 系のみ)を明示していなかったこと。2)運転手順書上で、当該制御ロジック(現場手動モードでは、停止中の系統は自動起動しない)を認識しにくい構成であったこと。</p> <p>再発防止策:1)定例の周知教育の資料に、本事例を追記した。2)運転手順書の注意事項を容易に目に付くよう記載を見直した。3)運転手順書の教育、建屋換気設備の制御ロジックに関する教育、作業指示書作成時における確認事項および留意事項に関する教育を実施した。4)運転操作の段階において、気付きを増やす観点から、監視制御盤の換気設備運転操作画面に注意喚起表示を追加した。</p> <p>水平展開調査結果:1)非管理区域の系統操作により、管理区域の系統が影響を受ける制御ロジックを有する建屋換気設備は他にはない。2)運転手順書のうち、操作時に使用する個別手順に操作上の注意事項等の記載漏れは他にはない。3)隔離の対象が不明確な作業指示書は他にはない。</p>	2020-11-20	事務局	⑥	—	<p>本件は、再処理事業所内の建屋換気設備の非管理区域系統空調ユニットの保全作業のため、運転中の B 系送・排風機の停止操作をしたところ、管理区域の送・排風機が全台停止した事例である。プラントの安全性や環境への影響はないが、4 時間管理区域内が正圧となった。直接原因は、停止操作に必要な運転モード切替え(自動から手動)におけるミス。根本原因は、作業指示書や運転手順書が不明瞭で、本来不要な A 系(停止中)の運転モードも切り替えたため、自動起動しなかった。また、非管理区域の系統操作が、管理区域の系統にも影響する当該建屋換気設備の特殊性。寄与因子は、これらの特性・リスクを運転員、保全者が理解していなかったこと。</p> <p>本件は規制庁検査 G ですすでに取り扱っているので、上記基準によりスクリーニングアウトとする。</p>

<p style="text-align: center;">補足情報</p> <p style="text-align: center;">類似事象(NUCIA 通番 150)</p> <p>概要:2015-06-08、高レベル放射性廃棄物貯蔵管理センターにおいて、電源系統の切り替え作業に伴う、遮断器の開放作業を行っていたところ、ガラス固化体受入れ建屋及びガラス固化体貯蔵建屋の管理区域排風機、検査室排風機が全台停止し、ガラス固化体貯蔵建屋 B 棟の管理区域排風機、収納管排風機も全台停止した。この間、管理区域および収納管の負圧は維持され、ガラス固化体の冷却温度に有意な上昇はない。周辺環境への影響もなかった。</p> <p>原因:誤って点検対象以外の遮断器を「切」操作したため。</p>
