## 第 4 5 回技術情報検討会の結果概要について

原 子 力 規 制 庁

## 第 4 5 回技術情報検討会 結果概要

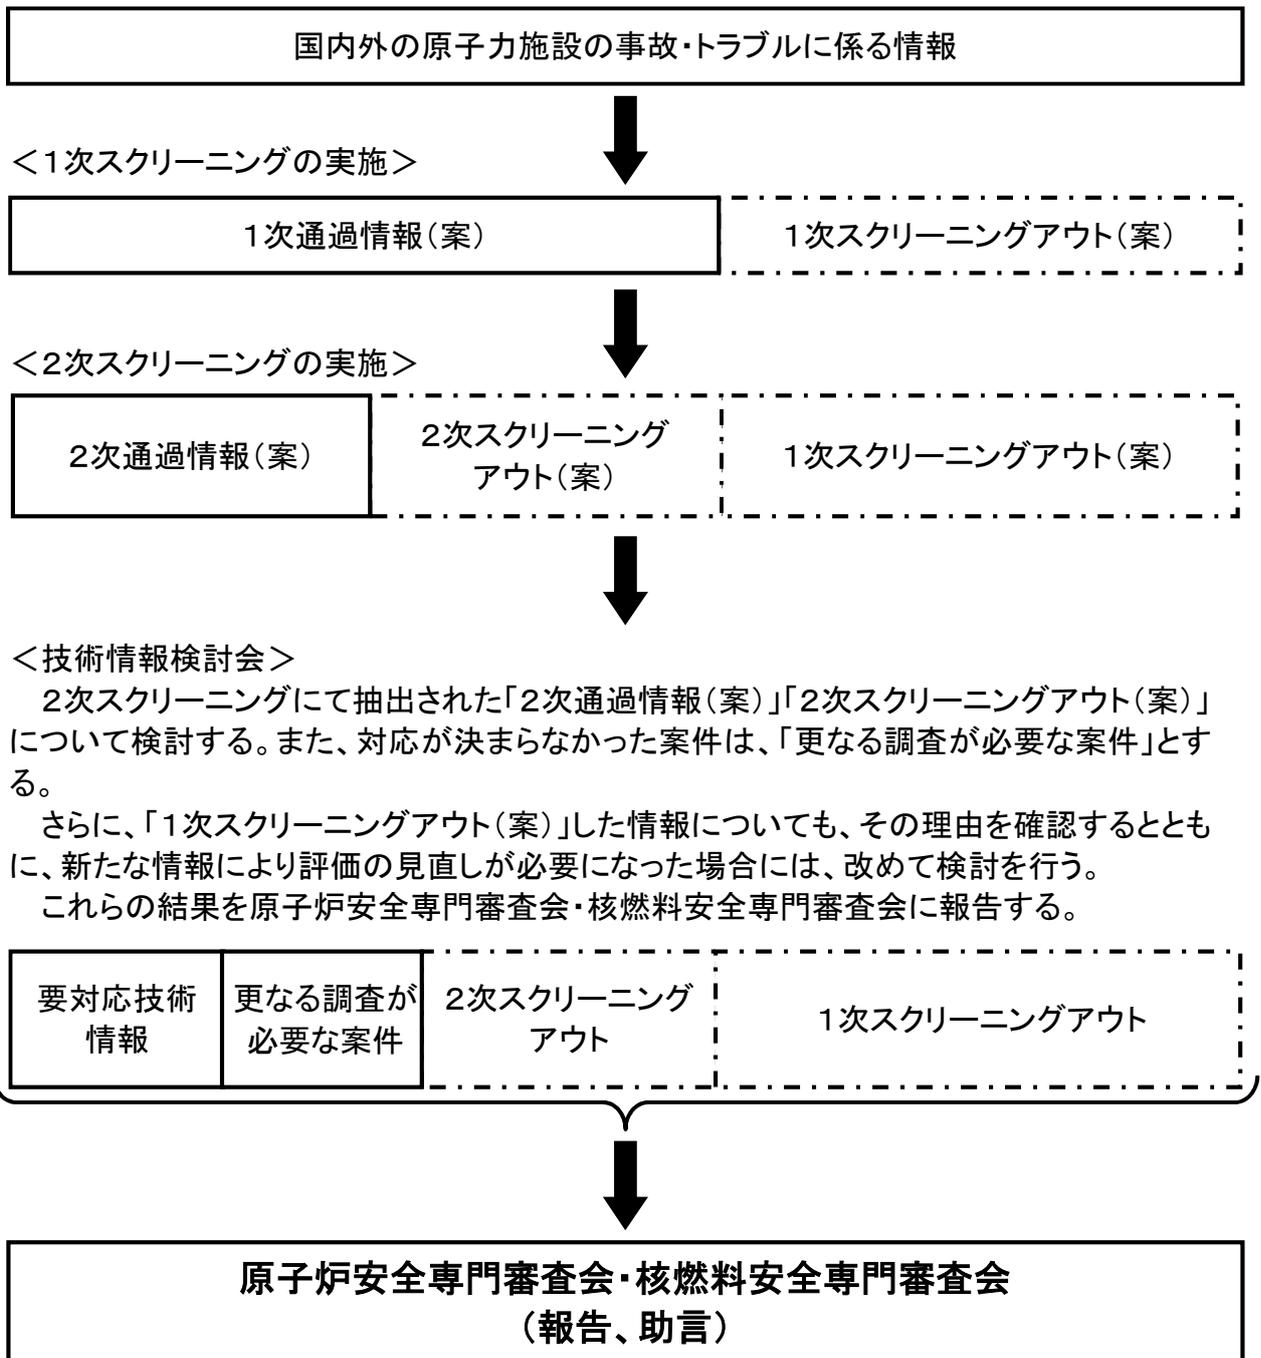
## 国内外の原子力施設の事故・トラブルに係る情報の収集・分析等の進め方

原子力規制庁では、以下のフローにて国内外の原子力施設（実用発電用原子炉、研究開発段階発電用原子炉、加工施設、試験研究用原子炉等、使用済み燃料の貯蔵施設、再処理施設、核燃料物質等廃棄物施設・管理施設、使用施設等）の事故・トラブルに係る情報の収集・分析をしている。なお、緊急性の高い事案は、フローを一部スキップすることがある。

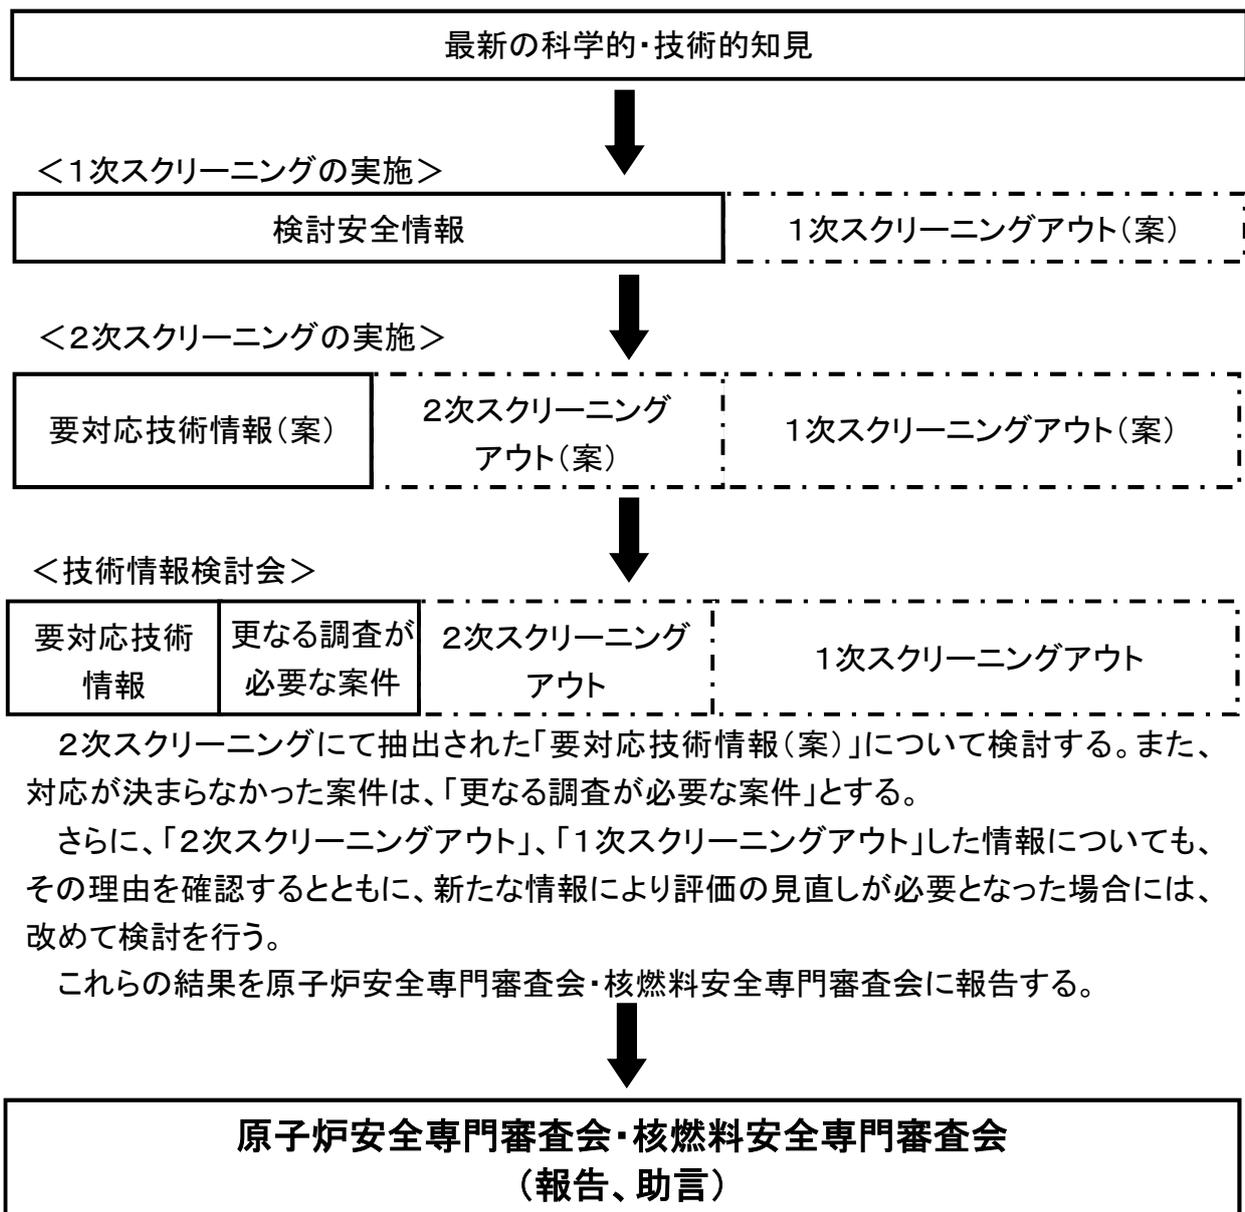
## 最新の科学的・技術的知見の収集・分析等の進め方（案）

原子力規制庁長官官房技術基盤グループでは、以下のフローにて国際会議等で得られた最新知見、海外の最新規制情報、安全研究により得られた最新知見及び新たに規制基準に反映すべきと考えられる情報等の収集・分析をしている。なお、緊急性の高い事案は、フローを一部スキップすることがある。

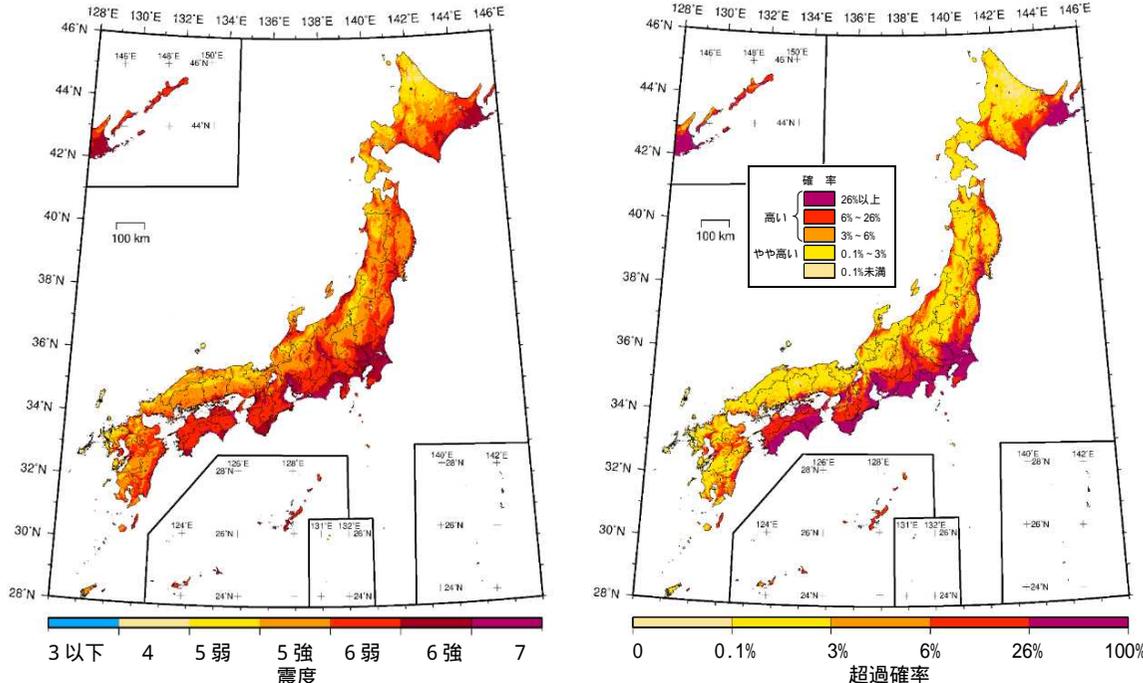
現時点で考慮し得るすべての地震の位置・規模・確率に基づき、各地点がどの程度の確率でどの程度揺れるのかをまとめて計算し、その分布を示した地図群。揺れの強さ、期間、確率のうち二つの値を固定して、残りを地図に示す。確率の評価基準日は2020年1月1日。

今後30年間にその値以上の揺れに見舞われる確率が3%となる震度 / 期間と確率を固定して震度を示した地図の例  
「今後30年間に震度 以上の揺れに見舞われる確率」が0.1%、3%、6%、26%であることは、ごく大まかには、それぞれ約30,000年、約1,000年、約500年、約100年に1回程度震度 以上の揺れが起こり得ることを意味している。

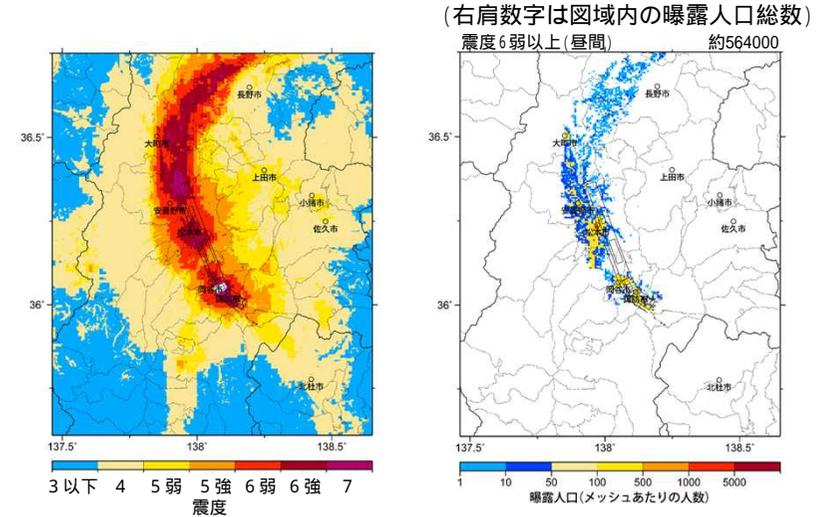
ある特定の震源断層において、地震が発生した場合に各地点がどのように揺れるのかを計算してその分布を示した地図。この地図を活用した例として、ある震度以上の揺れにさらされる人口の分布を示すものがある。

糸魚川 - 静岡構造線断層帯中北部区間が活動する地震による地表震度分布の例

糸魚川 - 静岡構造線断層帯中北部区間で発生する地震で震度6弱以上の揺れにさらされる人口の分布の例

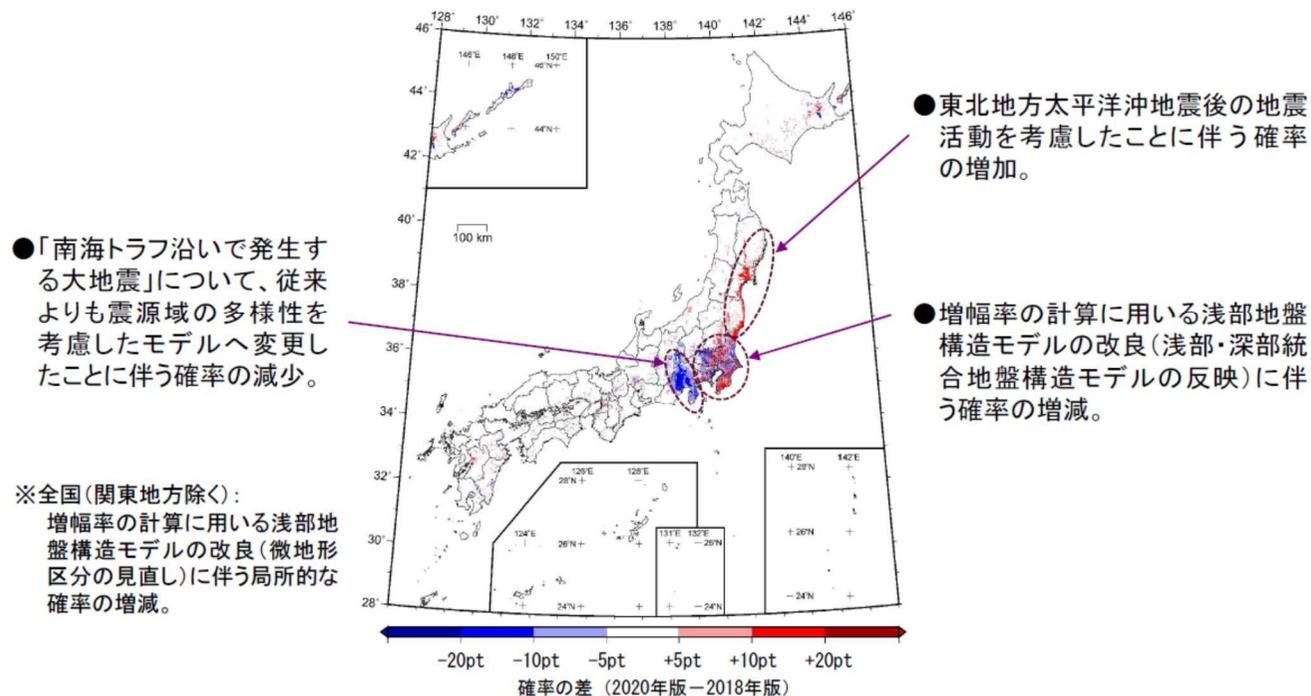
図5 今後30年間に震度6弱以上の揺れに見舞われる確率(平均ケース・全地震)の変化(2020年版-2018年版)

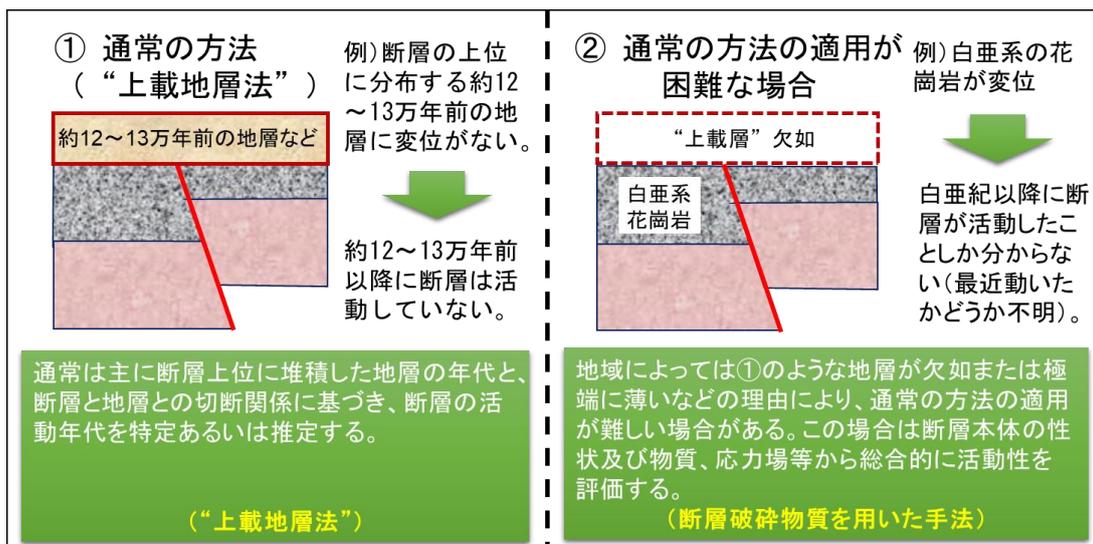
図 1 断層の活動性評価手法の例

設置許可基準規則の解釈別記 1 の 3 は「将来活動する可能性のある断層等」を、後期更新世以降(約 12~13 万年前以降)の活動が否定できないものとし、必要な場合は、中期更新世以降(約 40 万年前以降)まで遡って活動性を評価することとしている。通常、断層の活動性は、断層の上位に堆積した地層の年代に基づき特定あるいは推定する(「図 1 断層の活動性評価手法の例」①参照。以下「上載地層法」という。)。しかし、地域によってはそのような地層が欠如している等の理由により、上載地層法の適用が難しい場合もある。このような場合、一般に鉱物脈や岩脈と断層との切断関係、あるいは断層本体の断層破碎物質の性状や年代測定等により総合的に活動性を評価する(同図②参照)。しかしながら、断層破碎物質を用いた活動性評価に関しては、信頼性の高い活動年代の評価手法が確立されていない。

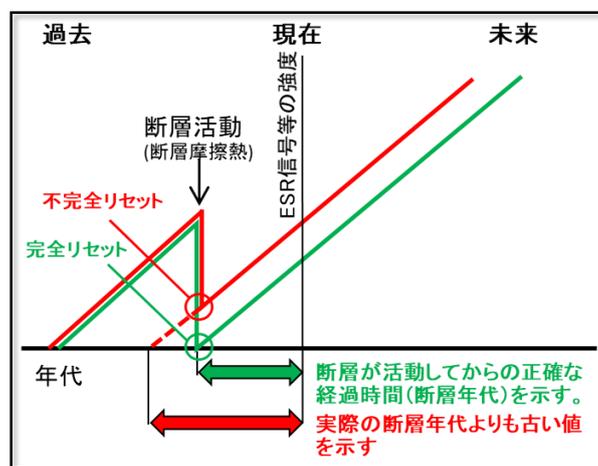
図 2 不完全なリセットが年代値に及ぼす影響

断層の最新活動時の年代値を取得する方法として、断層活動時の摩擦熱により年代がリセットする温度に達した断層破碎物質を用いて年代を測定する手法がある。しかし、断層破碎物質を用いた活動性評価に関しては、年代のリセットする条件が明らかとなっていないため信頼性の高い活動年代の評価手法が確立されていない。断層活動に伴う摩擦熱は、深部ほど封圧とせん断応力が大きくなるため高くなると考えられる。地表付近では摩擦熱が十分に高くないために断層の最新活動時の年代値が得られない(図 2)。正確な年代値を取得するためには、摩擦熱により年代がリセットした断層破碎物質の有無を確認し、その深度について検討する必要がある(図 3)。

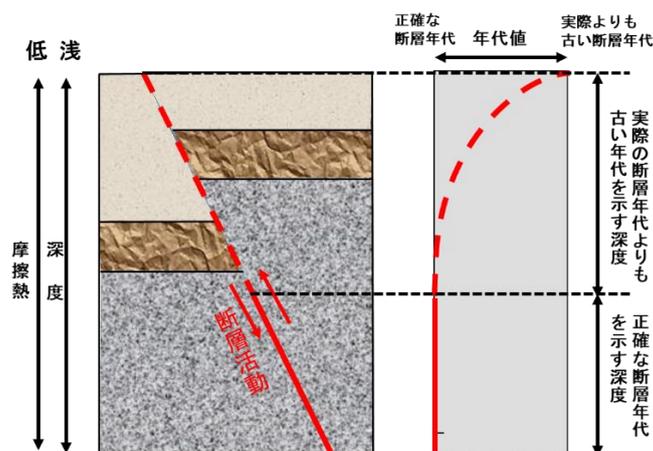
図 3 予想される断層沿いの年代リセット状況の変化

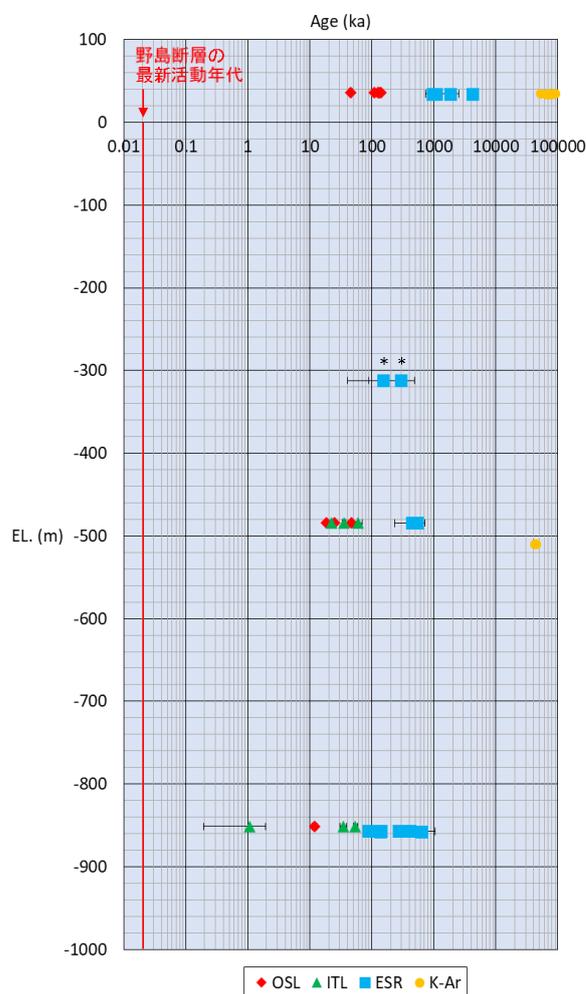
図 4 主断層における破碎部の各種年代値及び深度との関係

そこで、本研究では 1995 年の兵庫県南部地震で地表変位が確認されている野島断層を対象として、深部ボーリング調査等によって異なる深度の断層破碎物質を採取し、それぞれの試料について直接的年代測定としてルミネッセンス(OSL 及び ITL)年代測定、電子スピン共鳴(ESR)年代測定、K-Ar 年代測定を実施した。その結果、いずれの年代値も地下深部ほど若くなることが示された。この中で、ルミネッセンス年代値は、深度 897m の一部の断層破碎物質において、野島断層の最新活動時期(20 年前:本研究の実施時期からの起算)に対して数万年前の評価結果となり、活断層の認定に当たって、後期更新世以降の活動性が明確に判断できない場合の基準である中期更新世以降(約 40 万年前以降)における断層活動の有無を判断する情報が得られることが示された。以上のことから、断層破碎物質を用いたルミネッセンス年代測定が断層の活動性評価に有効であることが示された。

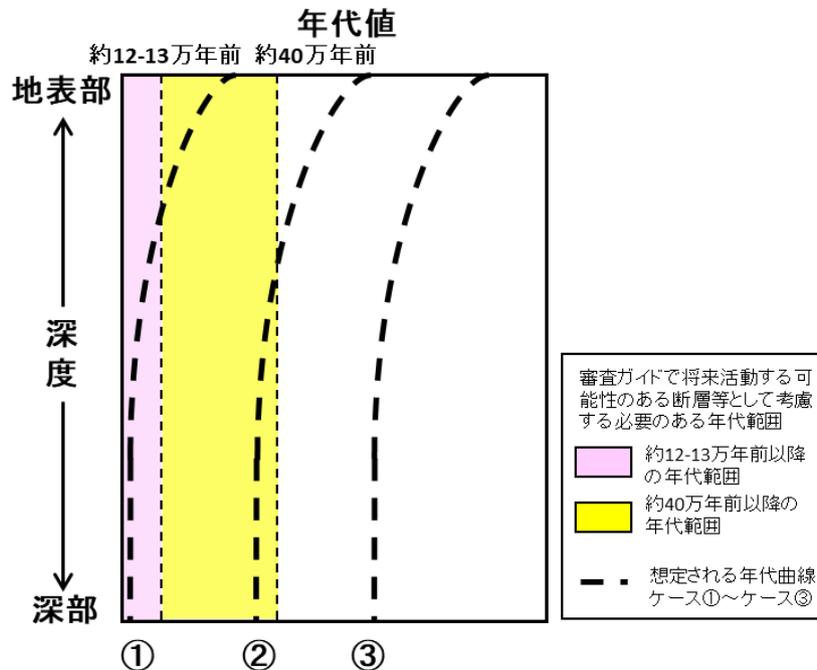
図5 想定される破碎部の年代値及び深度との関係

敷地内及び敷地周辺の地質・地質構造調査に係る審査ガイド(以下「審査ガイド」という。)では、将来活動する可能性のある断層等の認定について、「①将来活動する活断層等は、後期更新世以降(約12~13万年前以降)の活動が否定できないものとする、②その認定に当たって、後期更新世(約12~13万年前)の地形面又は地層が欠如する等、後期更新世以降の活動性が明確に判断できない場合には、中期更新世以降(約40万年前以降)まで遡って地形、地質・地質構造及び応力場等を総合的に検討した上で活動性を評価すること」を定めている。野島断層での検証結果に基づくと、主断層の年代値は、いずれも深部に向かって若くなる傾向を示すことから、本研究で対象とした年代測定手法を用いて推定した年代値と深度との関係は、図5に示す3つのケースが想定される。ケース①及びケース②に示すように、地表部又は地下深部において主断層の年代値が約40万年前より若い値を示す断層については、審査ガイドに従うと将来活動する可能性のある断層等に該当することになる。ケース②及びケース③は、ともに地表部で約40万年前より古い値を示すが、地下深部で約40万年前以降の年代値を示すかどうかは、異なる深度の主断層の年代値を測定して判断する必要がある。一方、ケース①では、地表部において審査ガイドに示す将来活動する可能性のある断層等に該当しており、主断層の年代値が深部に向かって若くなる傾向を考慮すれば、深部の年代を測定する必要はない。

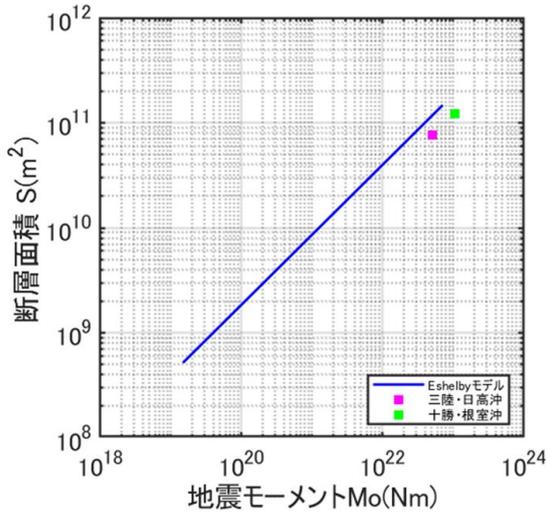
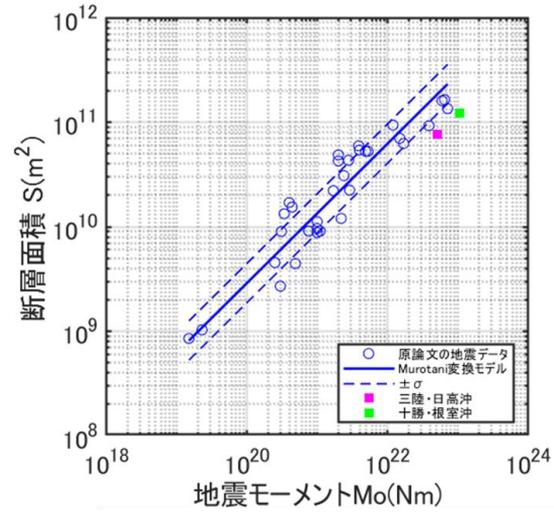
a) 円形クラックモデル

$$S = (7/(16 * \Delta\sigma))^{2/3} * \pi * Mo^{2/3}$$

$$\Delta\sigma = 3.1 * 10^6$$

b) 回帰分析モデル

$$S = 1.34 * 10^{-4} * Mo^{2/3}$$

図 2 面積 (S) 及び地震モーメント (Mo) のスケーリング則との比較

算出した地震モーメント（ $M_0$ ）及び面積（ $S$ ）並びに平均すべり量（ $D$ ）及び面積（ $S$ ）の関係を、スケーリング則による津波断層モデルで用いる手法（これまでの新規制基準適合審査で用いられてきたEshelby（1957）<sup>2)</sup>の円形クラックモデル（以下「円形クラックモデル」という。）及び複数の地震データからの回帰分析した結果であるMurotani et al.（2013）<sup>3)</sup>（以下「回帰分析モデル」という。）と比較した（図2及び図3）。

その結果、津波堆積物による最大クラスの津波断層モデルの地震モーメントは、同じ面積で比較したとき、円形クラックモデルの約2倍、回帰分析モデルの約4倍であった（図2）。また、津波堆積物による最大クラスの津波断層モデルの平均すべり量及び面積の関係も円形クラックモデルの約2倍、回帰分析モデルの約4倍であった（図3）。

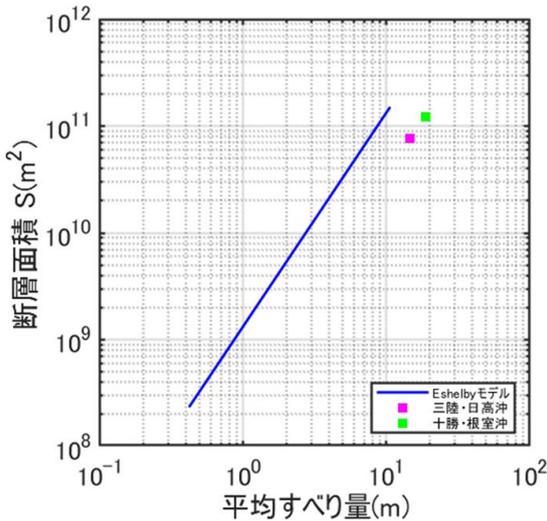
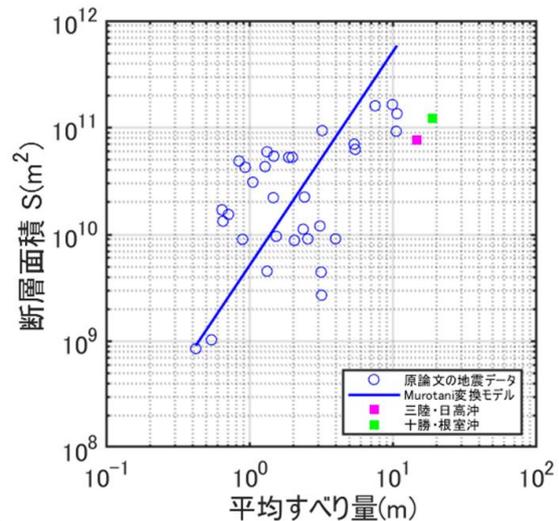
a) 円形クラックモデル

$$S = (7/(16 * \Delta\sigma))^2 * \pi^3 * (\mu D)^2$$

b) 回帰分析モデル

$$S = (1.34 * 10^{-4})^3 * (\mu D)^2$$

図 3 面積 (S) 及び平均すべり量 (D) のスケーリング則との比較

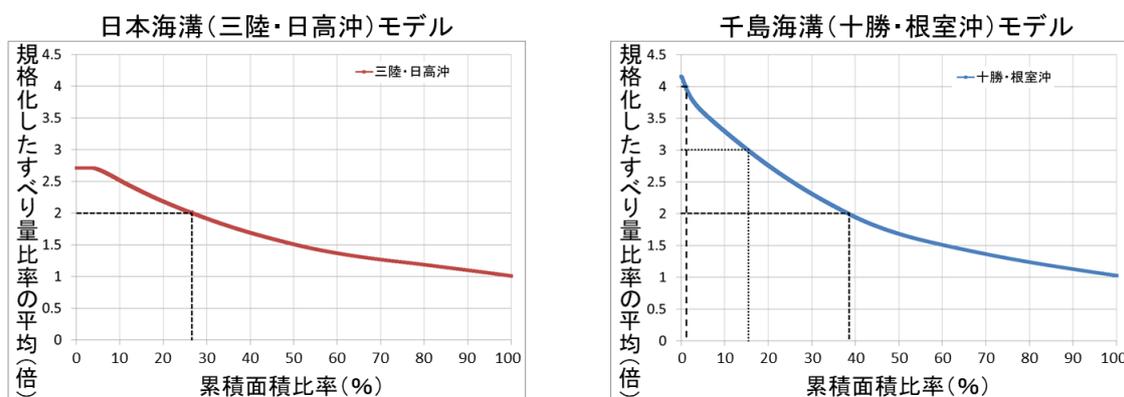
図4 各モデルのすべり域の累積面積比率

- (1) 断層面全体の平均地震モーメントに対する各小断層の単位面積当たりの地震モーメントの比（以下「規格化したすべり量比率」という。）を大きい順に並べる。
- (2) 大きい方から順に規格化したすべり量比率を平均化した値を縦軸に、各小断層の累積面積比率を横軸にとり、すべり量比率とそれが占める面積を算出する。
- (3) 杉野他（2014）<sup>5)</sup>の特性化波源モデル（以下「特性化波源モデル」という。）の場合と比較する（図4）。

その結果、日本海溝（三陸・日高沖）モデルは、特性化波源モデルと比べて、平均すべり量の2倍（2D）となる領域の累積面積比率が小さいことを確認した。一方、千島海溝（十勝・根室沖）モデルでは、特性化波源モデルとほぼ同じ累積面積比率であることを確認した（表2）。

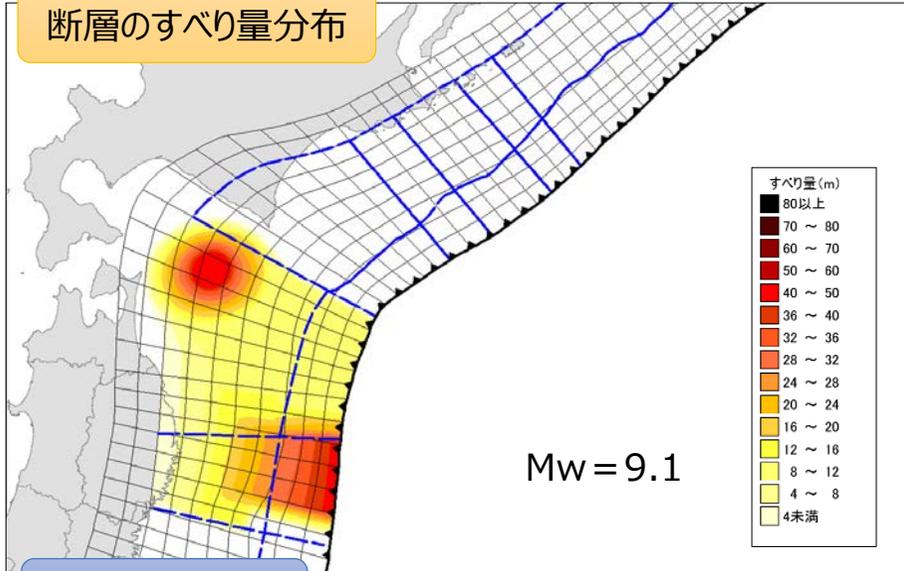
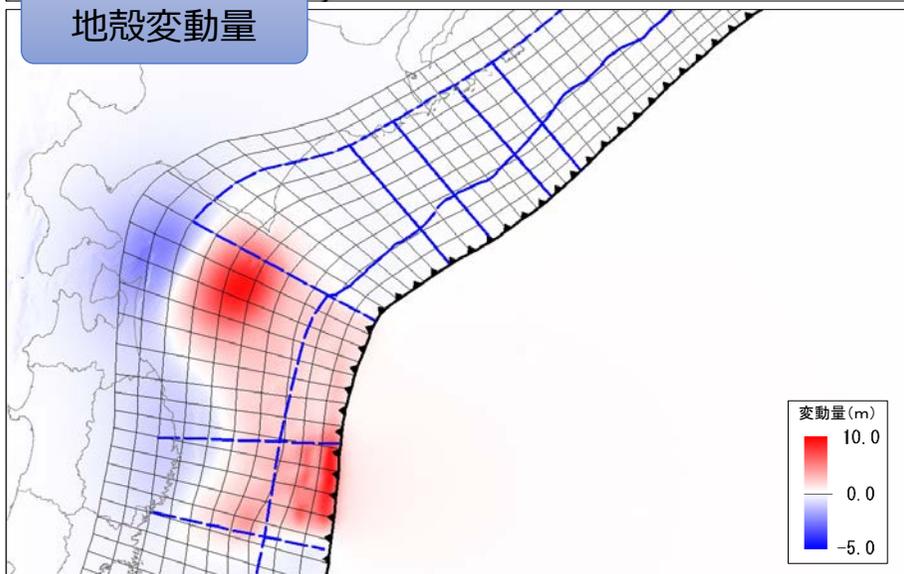
## 【①日本海溝（三陸・日高沖）モデル】

断層のすべり量分布

地殻変動量

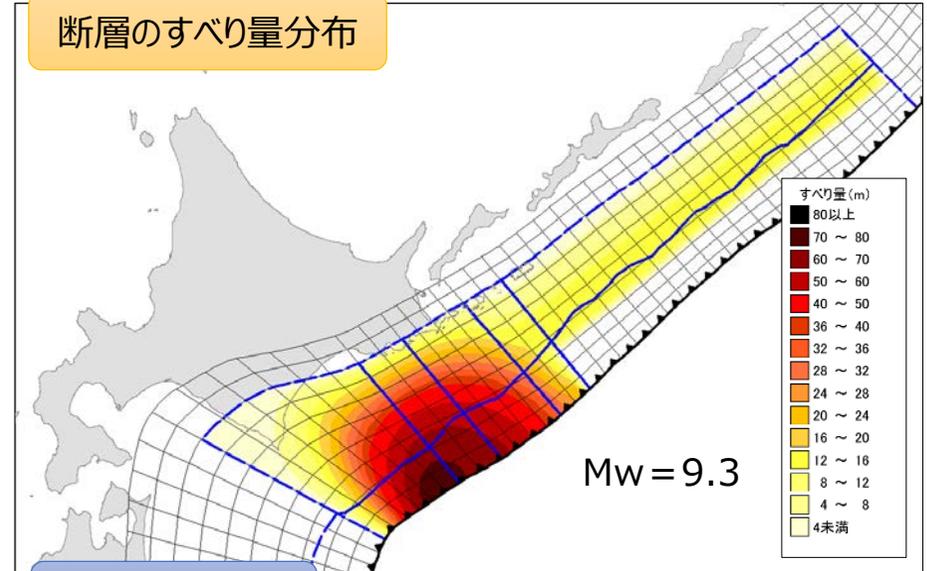
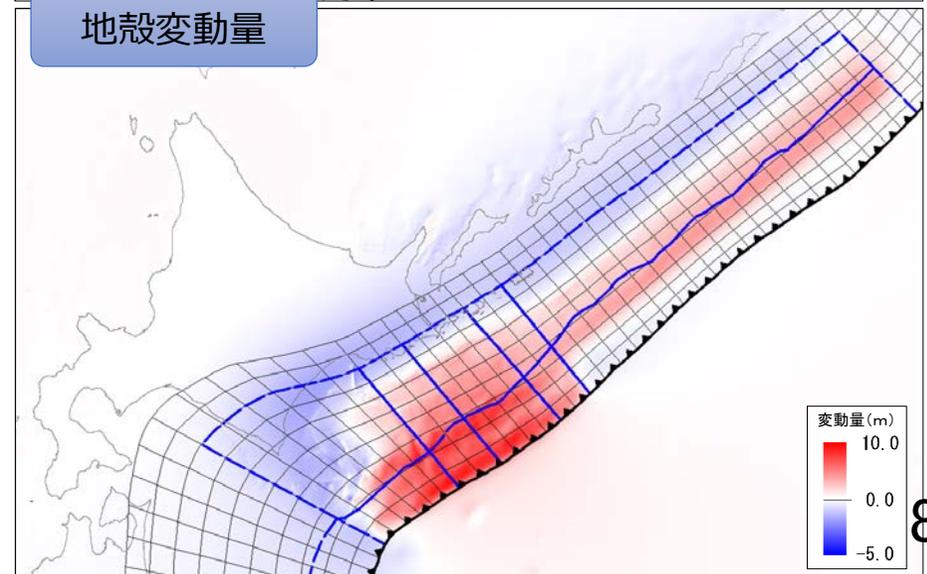
## 【②千島海溝（十勝・根室沖）モデル】

断層のすべり量分布

地殻変動量

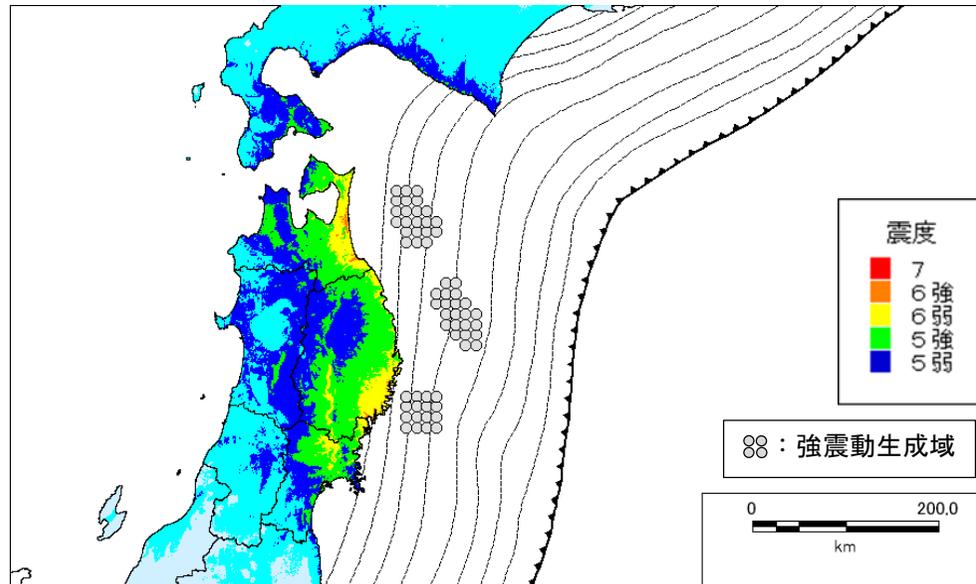
津波断層モデルの検討で得られた震源域において、過去の地震や地震活動の状況を参考に、強い揺れの発生源（強震動生成域）を配置し、震度分布を計算

## 【①日本海溝（三陸・日高沖）モデル】

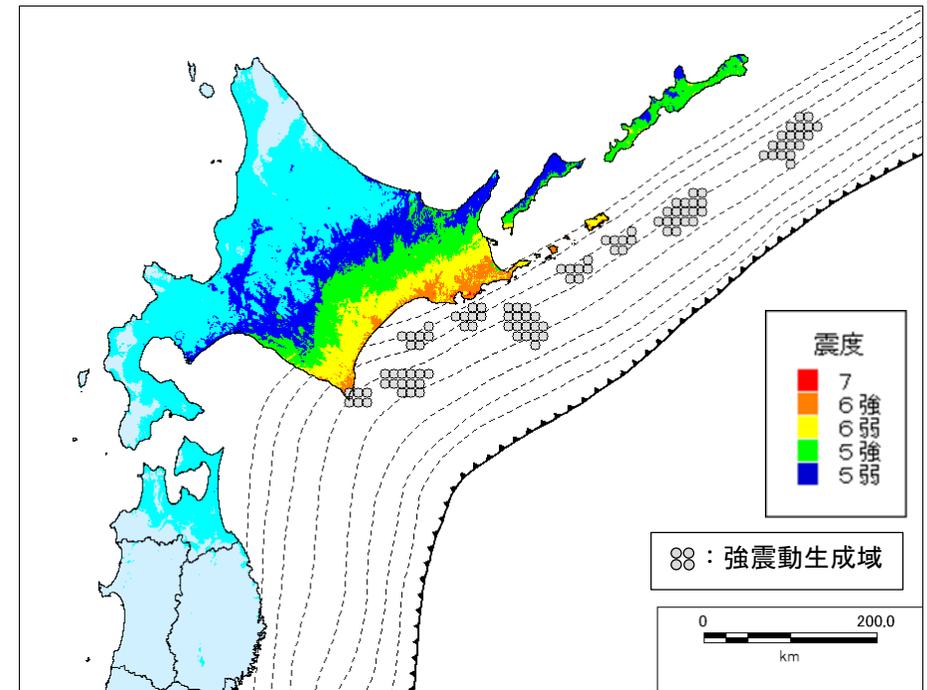
## 【②千島海溝（十勝・根室沖）モデル】

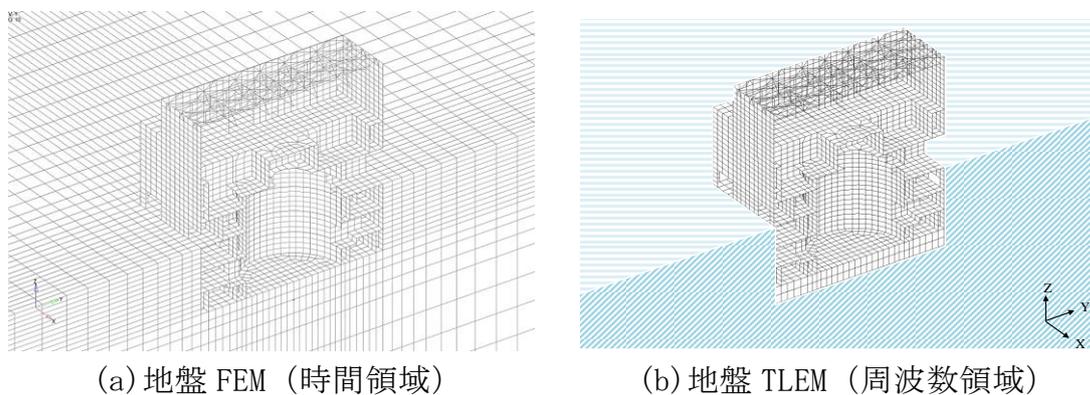
図 1 三次元 FEM モデルの例

本 NRA 技術報告では、過去に IAEA の Kashiwazaki-Kariwa Research Initiative for Seismic Margin Assessment で国際的なベンチマーク解析<sup>ii</sup>の対象となった柏崎刈羽原子力発電所 7 号機原子炉建屋を対象に、図 1 に示す詳細な三次元 FEM モデルを作成した。

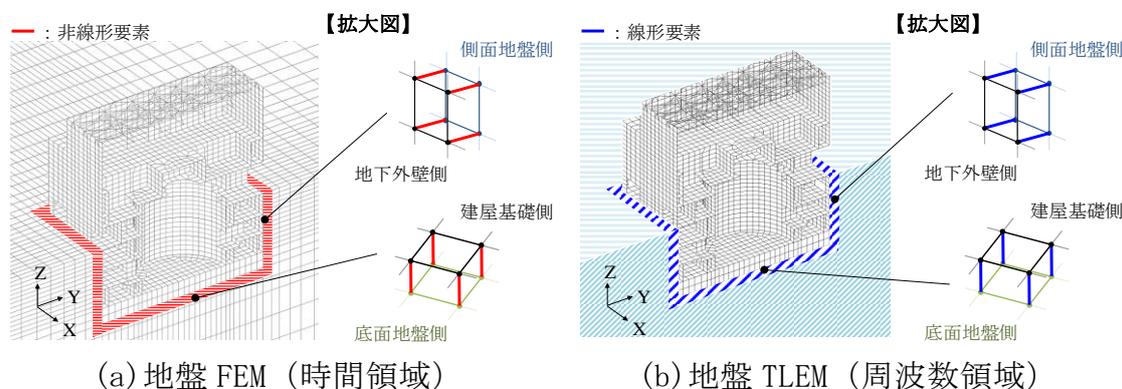
図2 建屋と地盤間の接触・剥離及び基礎浮き上りのモデル化の例

建屋と地盤間の接触・剥離及び基礎浮き上がりは、影響因子①では建屋—地盤境界部の節点を共有させることで非線形要素<sup>3</sup> (図2(a)) が建屋の応答に与える影響を含まない評価とした。一方で、影響因子⑥では、建屋と地盤の剥離・接触及び基礎浮き上りを以下に示す非線形要素 (図2(a)) 及び簡易な線形要素<sup>4</sup> (図2(b)) でモデル化することで、図1の三次元FEMモデルに即した非線形現象の影響評価を行った。ここで、非線形要素及び簡易な線形要素とは、建屋と地盤の境界面に配置され、幾何学的な大きさを有しない、ばねとしての次元を有する仮想の構造要素である。

<sup>3</sup> 建屋と地盤の境界面での剥離や滑りといった非線形現象を表すために設ける垂直ばねとせん断ばねで構成される要素。図2(a)では、引張 (剥離もしくは基礎浮き上がり) が生じると応力を伝達せず、摩擦抵抗力に達すると滑りが生じる設定とし、ジョイント要素を用いた。

<sup>4</sup> 非線形要素と同様の力の伝達を行うことができない簡易なばね要素。図2(b)では、事前解析を行った結果から、剥離、滑りが生じる範囲を定め、同範囲に配置されたばね要素の剛性を非常に柔らかくすることで、当該部に応力を生じさせない設定とした。ばね要素のモデル化に当たっては、剥離・滑り範囲が安全側の設定となるよう建屋が埋め込まれている地下外壁4面、基礎底面1面の計5面に対し、剥離・滑り・基礎浮き上がり範囲が最大となる時刻を求め、それら時刻に基づく結果を解析モデルの各構面に反映した。

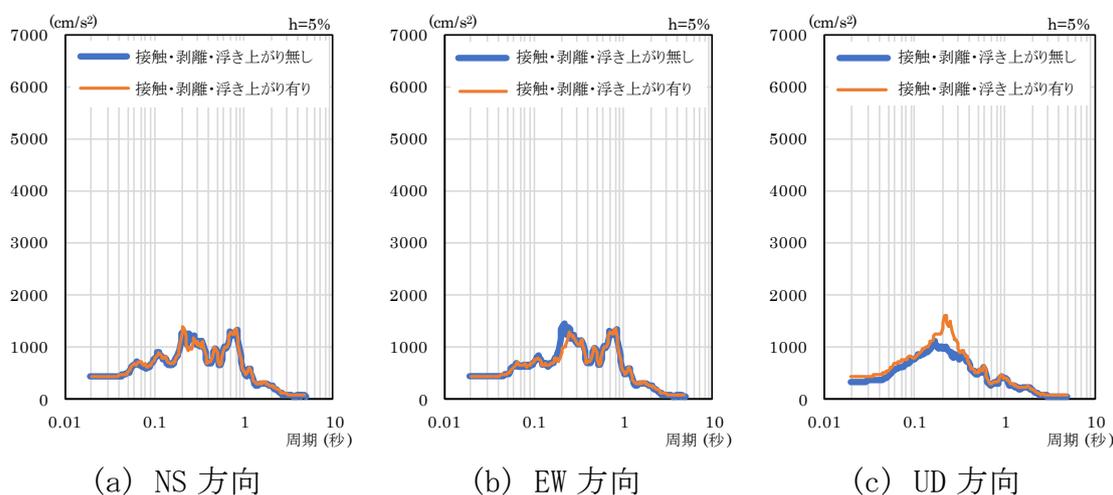
図3 地盤 TLEM による床応答スペクトルの比較 (地下3階)

- ・ 2.2 で定める解析条件においては、BWRの原子炉建屋の水平1方向入力による解析と水平2方向及び鉛直方向入力による解析結果の比較から、影響因子①が各階の最大応答加速度及び床応答スペクトルに与える影響は小さいことを確認した。
- ・ 一方、建屋-地盤境界部のモデル化条件を変えた影響因子⑥については、建屋と地盤間を非線形要素もしくは簡易な線形要素とすることで地盤の拘束効果が低下すること、簡易な線形要素を用いた地盤 TLEM では、鉛直方向の床応答スペクトルの一部周期帯に、建屋回転挙動の増大に伴う応答の増幅が現れることを確認した<sup>5</sup> (図3(c))。

<sup>5</sup> 図3は、影響因子の感度の違いを明確にするため、安全側の設定を行っている。また、図3の接触・剥離・浮き上がり無し(青線)は、建屋と地盤間の接触・剥離及び基礎浮き上がりを考慮しない影響因子①の解析モデル、接触・剥離・浮き上がり有り(赤線)は同現象を考慮とした影響因子⑥の解析モデルによる結果を示す。

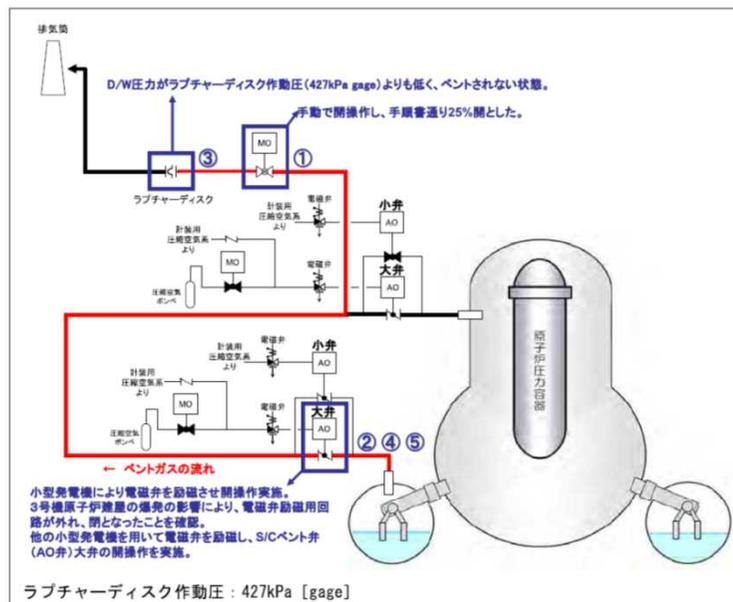
# 〇2号機耐圧強化ベントの系統構成作業

3月13日 11時00分 S/C側大弁使用時

## 【PCVベント弁(MO弁)及びS/Cベント弁(AO弁)大弁の開操作】

- ① 3月13日8時10分  
PCVベント弁(MO弁)を手順通り25%開とした。
- ② 3月13日11時00分  
小型発電機を電源として電磁弁を励磁し、S/Cベント弁(AO弁)大弁の開操作を実施。  
ラプチャーディスクを除くベントライン構成完了。
- ③ その後  
D/W圧力がラプチャーディスク作動圧(427kPa[gage])よりも低く、ベントされない状態。ベント弁の開状態を保持し、D/W圧力の監視を継続。
- ④ 3月14日12時50分  
3号機原子炉建屋の爆発の影響により、S/Cベント弁(AO弁)大弁の電磁弁励磁用回路が外れ、閉となったことを確認。
- ⑤ 3月14日16時00分頃  
小型発電機が過電流により停止する不具合があったが、他の小型発電機を用いて電磁弁を励磁し、S/Cベント弁(AO弁)大弁の開操作を実施。

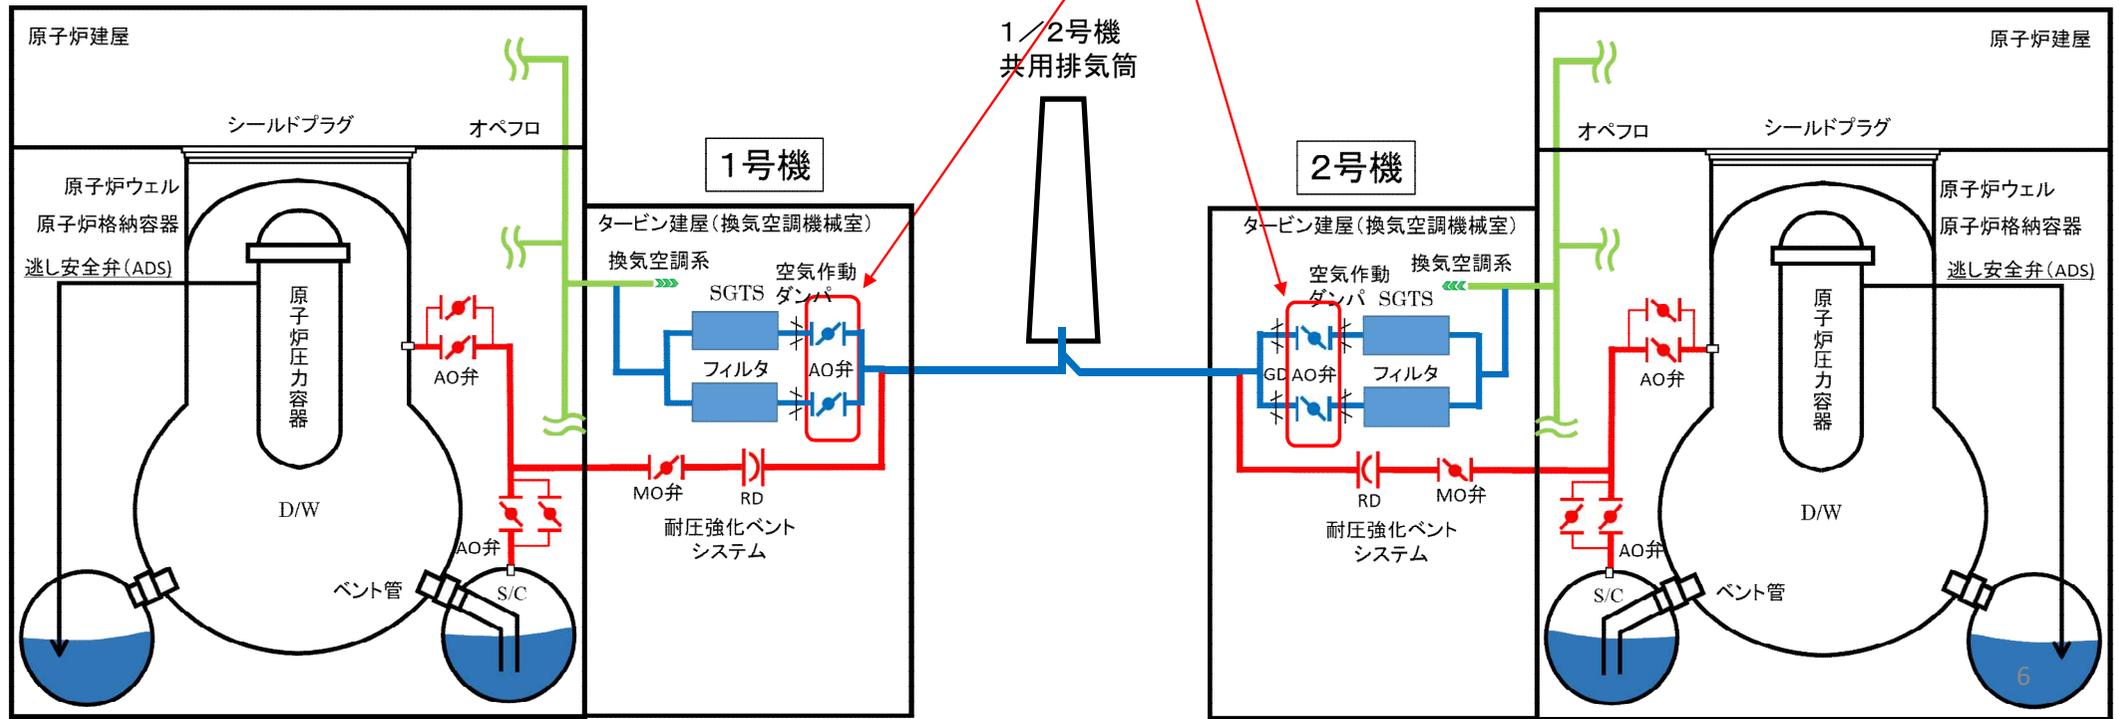
# ○2号機耐圧強化ベント等の系統構成概要

系統を隔離する弁  
Fail-open設計  
(耐圧強化ベント時には当該弁を閉止し実施する運用)

(2) 耐圧強化ベントラインの非常用ガス処理系配管への接続により、自号機非常用ガス処理系及び原子炉建屋内へのベントガスの逆流、汚染及び水素流入による原子炉建屋の破損リスクの拡大が生じた。

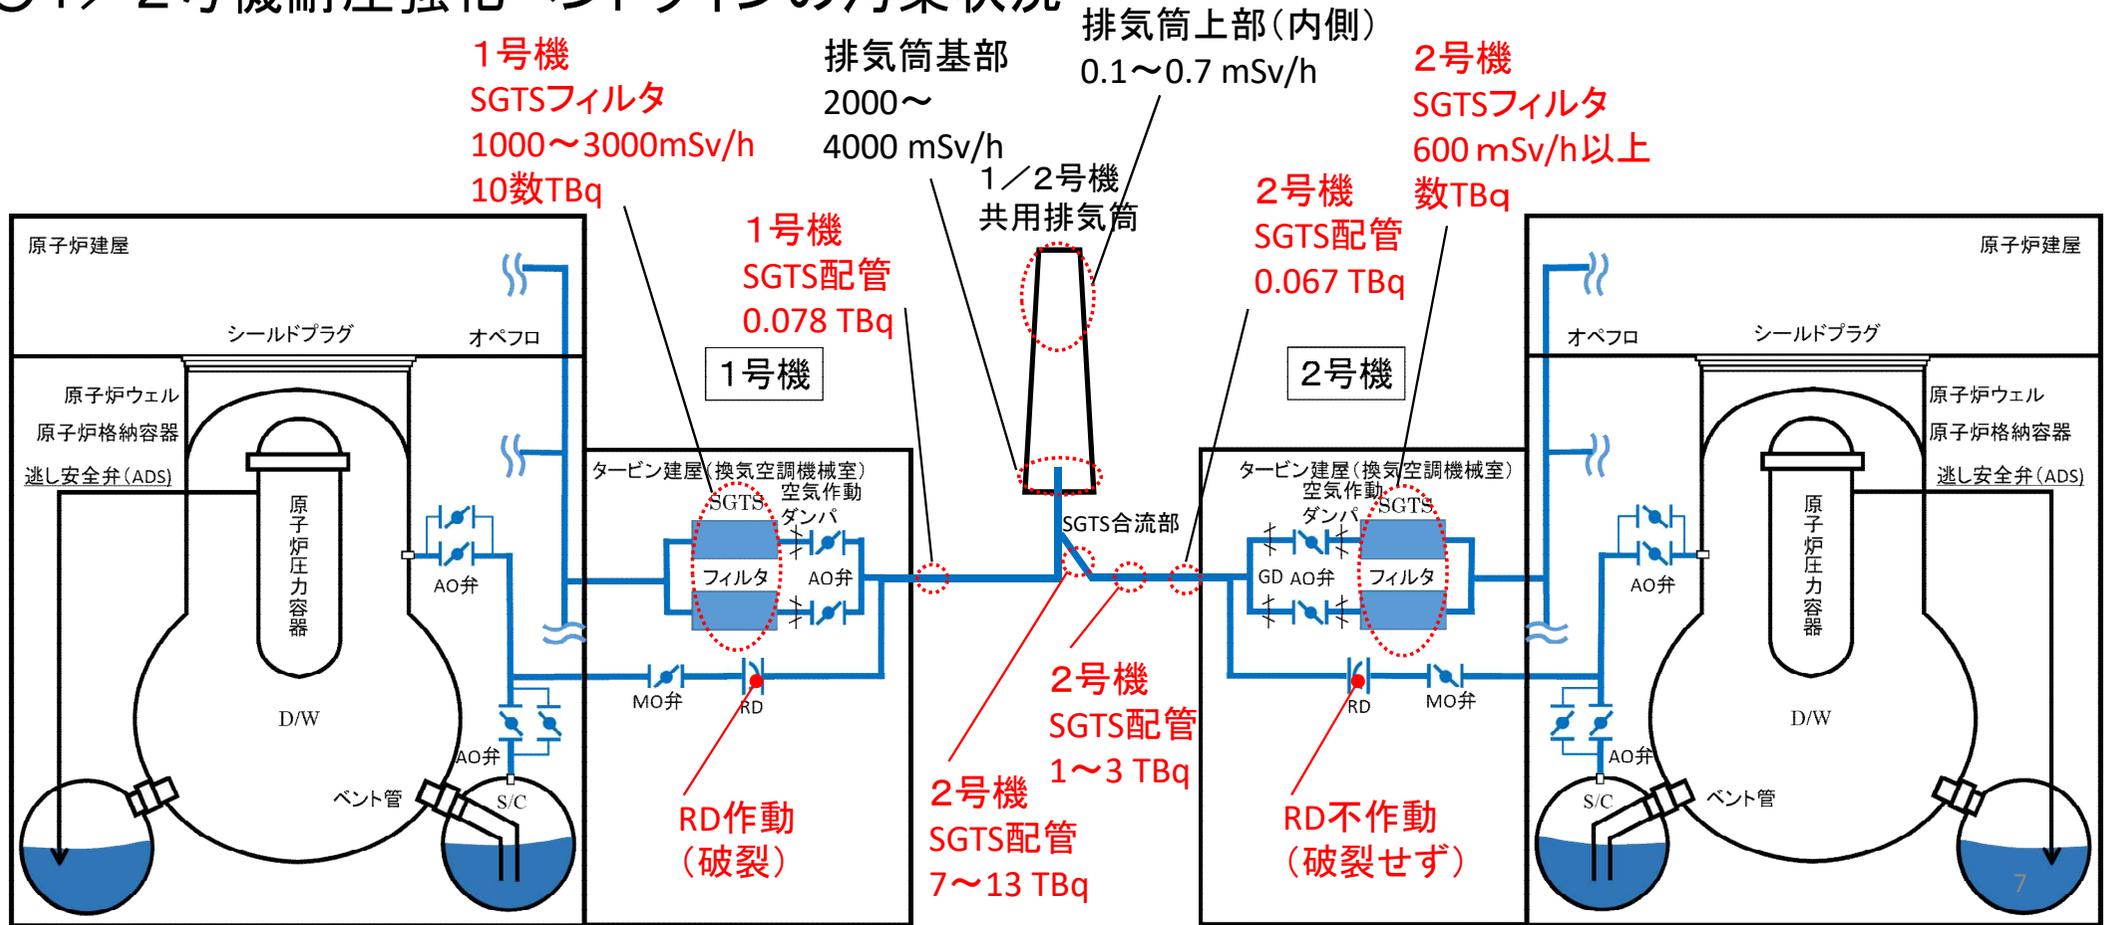
# ○1/2号機耐圧強化ベントラインの汚染状況

D/W:ドライウエル  
S/C: サプレッションチェンバ  
AO弁: 空気作動弁  
MO弁: 電動駆動弁

RD: ラプチャーディスク  
GD: グラビティダンパ  
SGTS: 非常用ガス処理系

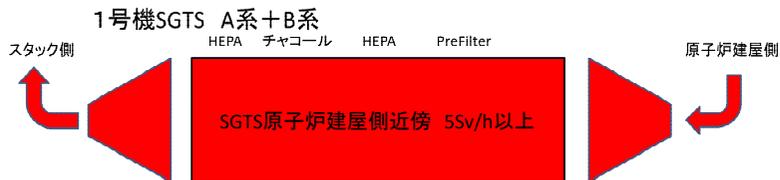
## 1号機

※現在の線量率は減衰して半分以下になっている可能性が高い。

■東電による測定(平成23年8月2日)  
(SGTSトレイン付近を測定)

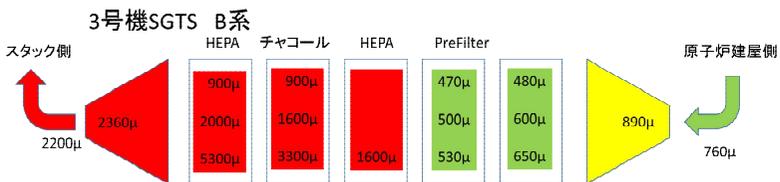
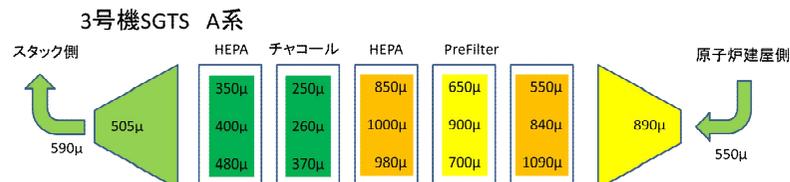
## 3号機

■原子力規制庁による測定(令和元年6月20日)

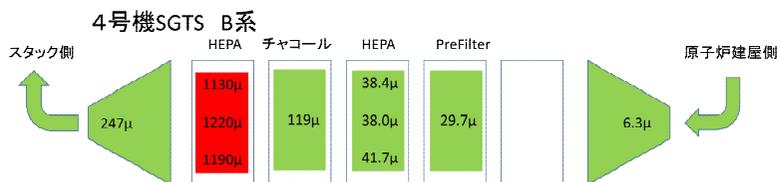
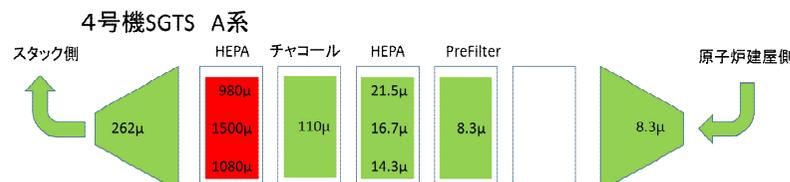
## 4号機

■原子力規制庁による測定(平成25年8月7日)

数値は線量当量率(Sv/h)を表す

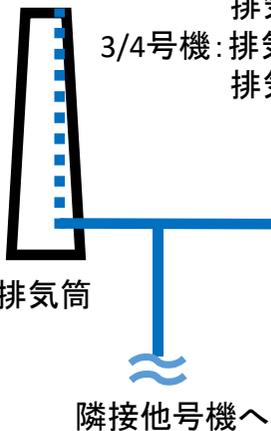
### ③排気筒の内部構造

- 1/2号機: 排気筒頂部までの排気配管無し
- 3/4号機: 排気筒頂部までの排気配管有り

1/2号機共用排気筒は、  
3/4号機共用排気筒と  
異なり、排気筒内部に排  
気配管がない設計となっ  
ている。

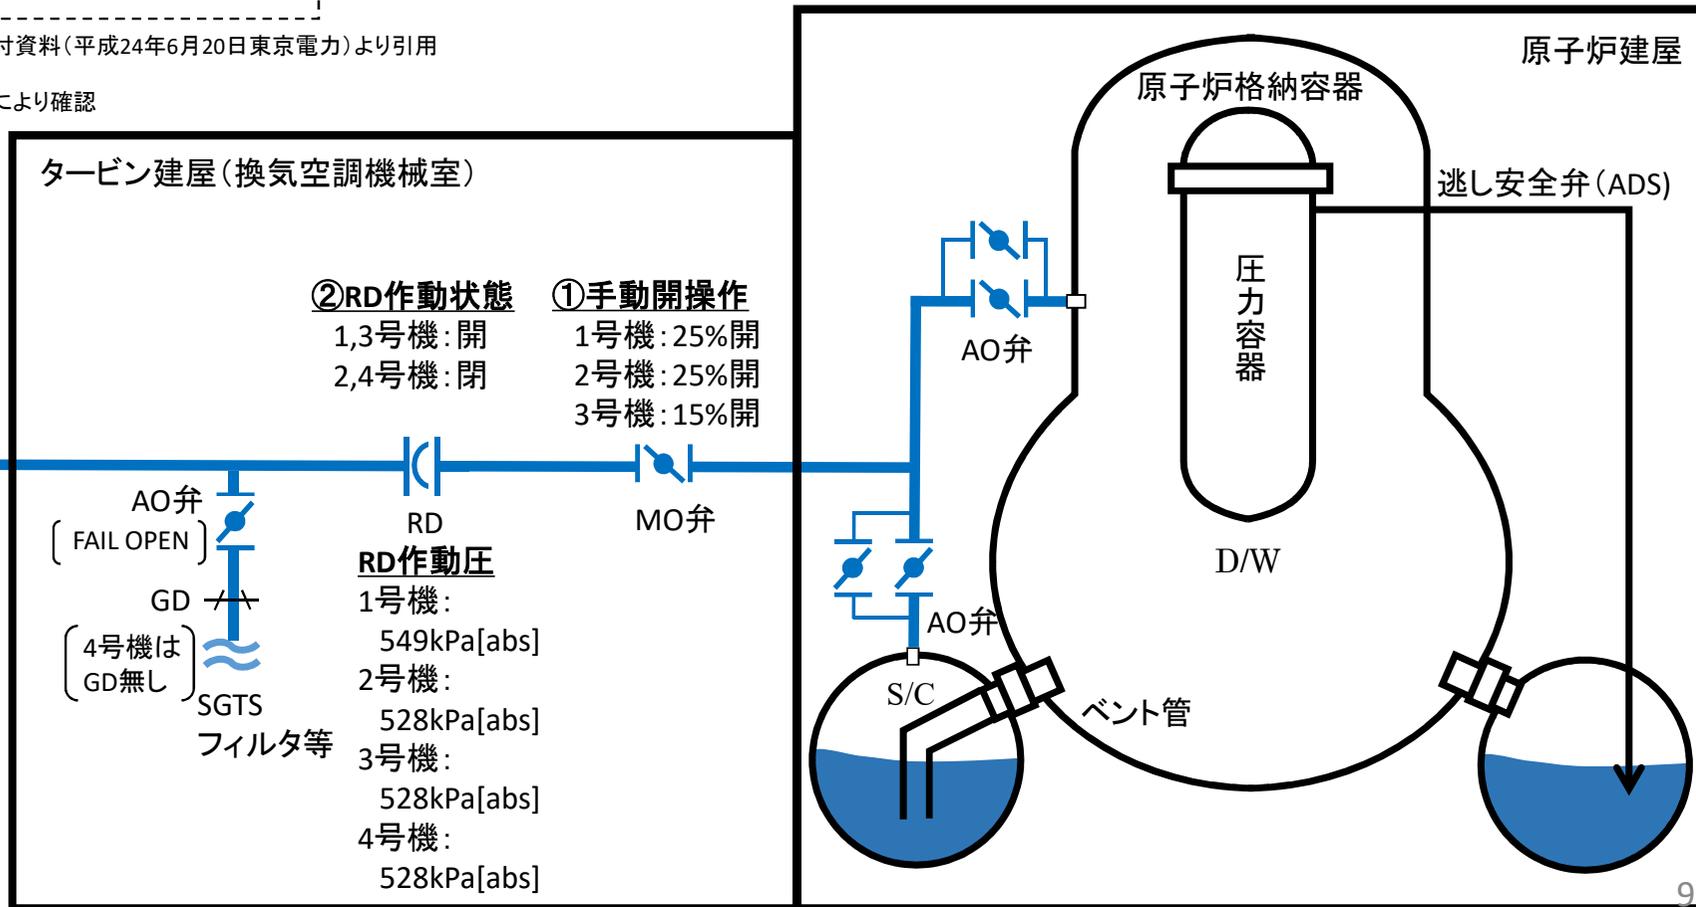
**共用排気筒**  
排気筒を号機間で共用。  
1/2号機共用排気筒(1号機及び2号機)  
3/4号機共用排気筒(3号機及び4号機)  
耐圧強化ベントシステム(SGTS配管系)も各号機間で配管を一部共用。

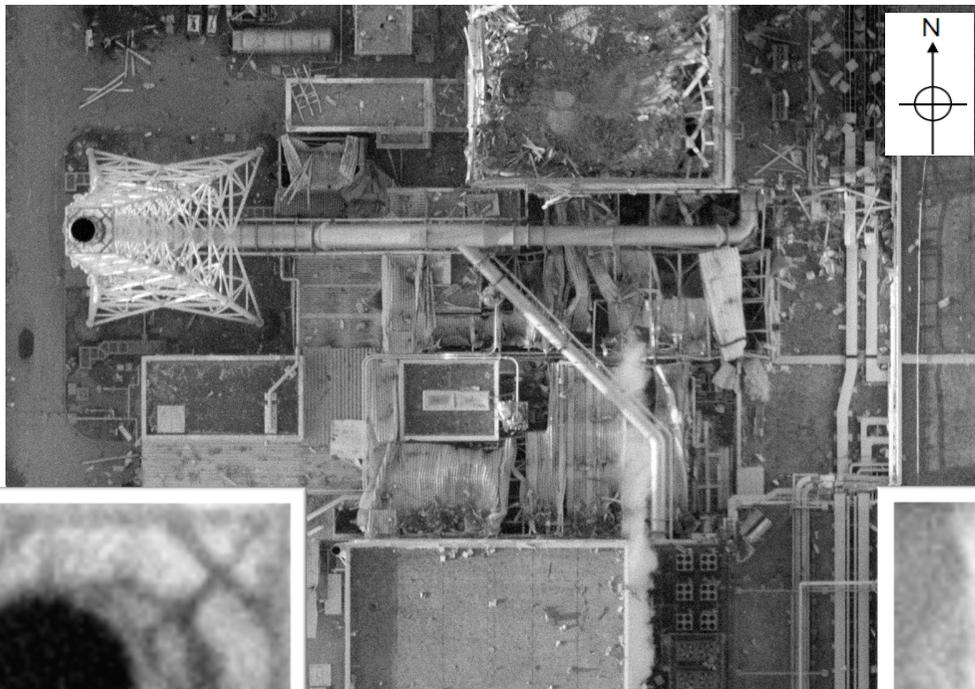
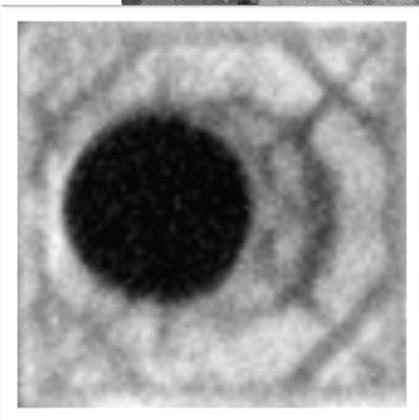
○共用排気筒(航空写真)

排気筒頂部  
(拡大)

2011/3/18 17:08 防衛省撮影(1, 2号機)
