## 第 4 5 回技術情報検討会の結果概要について

原 子 力 規 制 庁

## 第 4 5 回技術情報検討会 結果概要

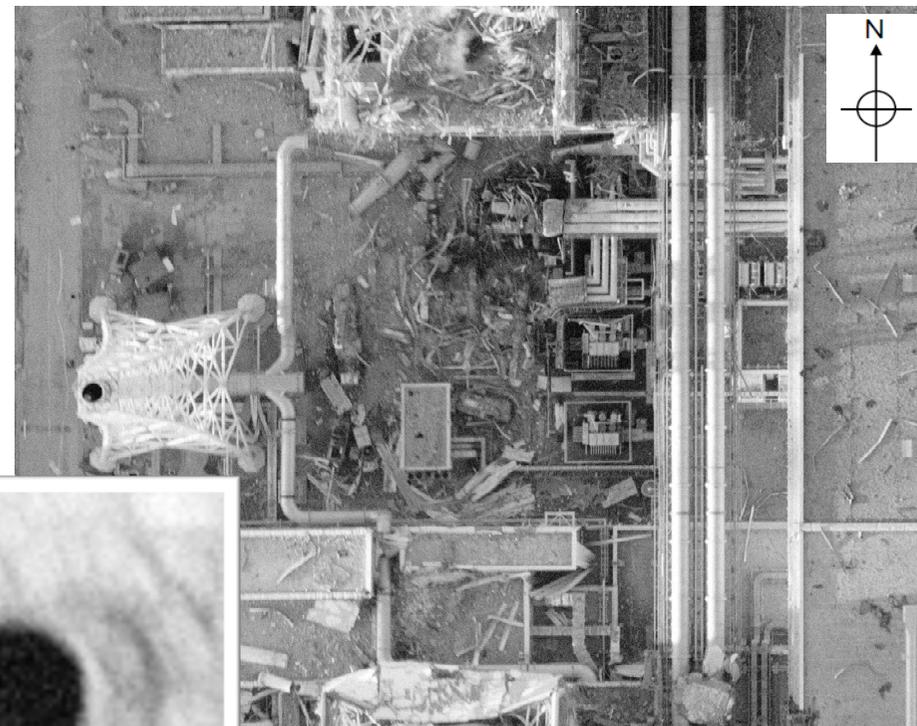
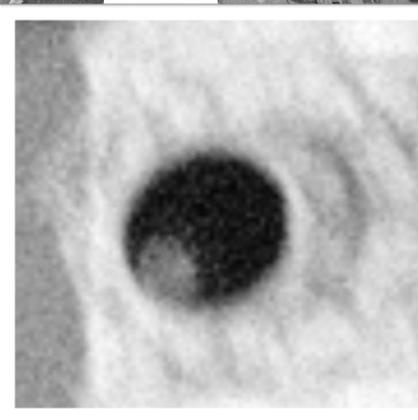
1/2号機

排気筒頂部  
(拡大)

2011/3/18 17:08 防衛省撮影(3, 4号機)

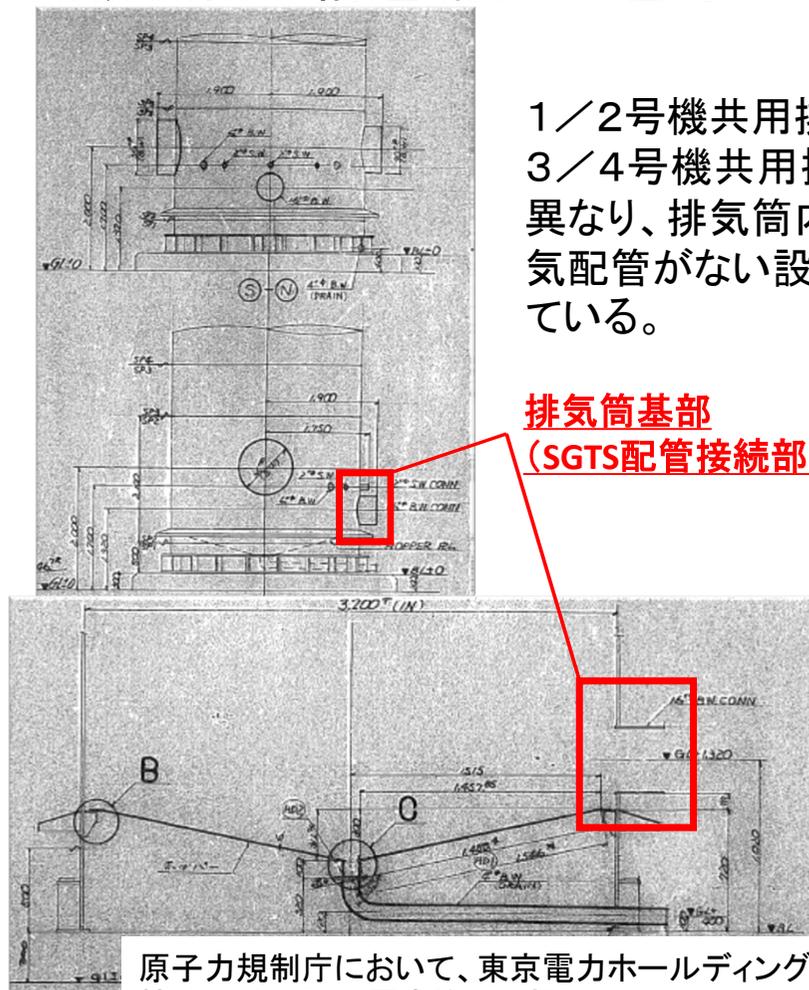
排気筒基部  
(SGTS配管接続部)

1/2号機共用排気筒は、  
3/4号機共用排気筒と  
異なり、排気筒内部に排  
気配管がない設計となっ  
ている。

原子力規制庁において、東京電力ホールディングス  
株式会社の設計図書等を一部加工

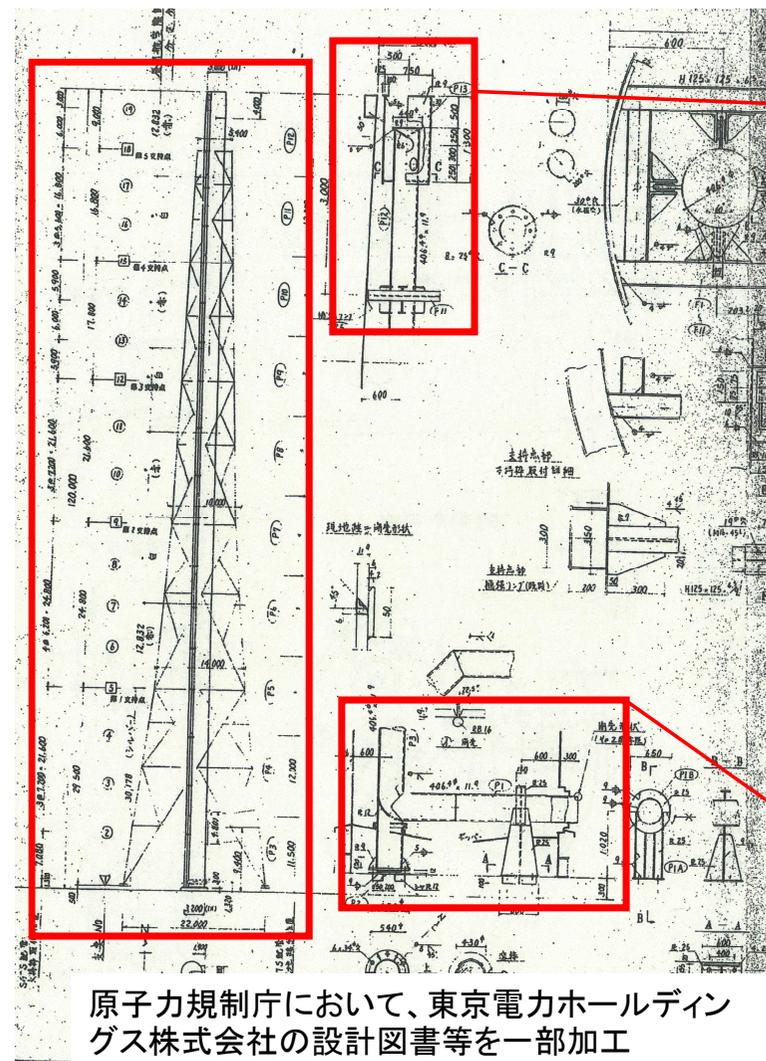
1/2号機

排気筒上部  
(SGTS配管)

排気筒基部  
(SGTS配管接  
続部)

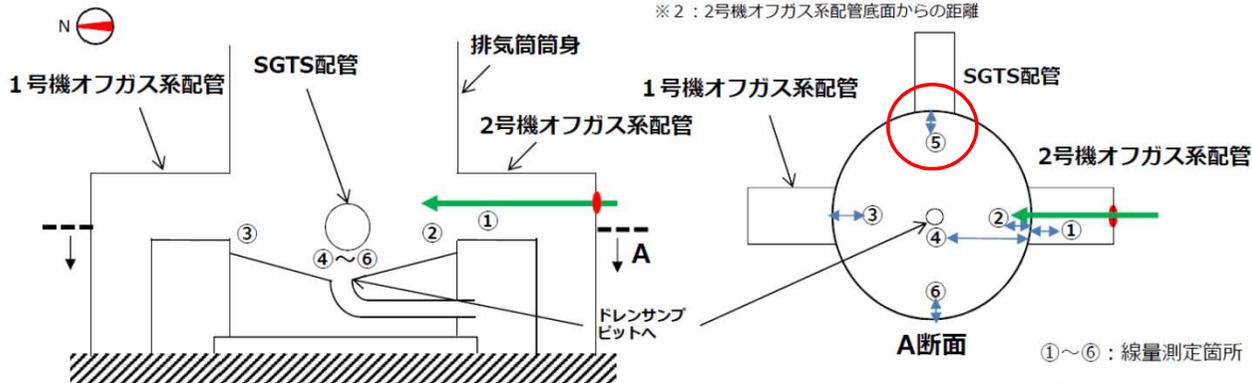
図1：1/2号機排気筒下部断面図

排気筒外部

1/2号機SGTS配管撤去に向けた現場調査の実施状況について(2020年6月15日東京電力HD株式会社)より抜粋

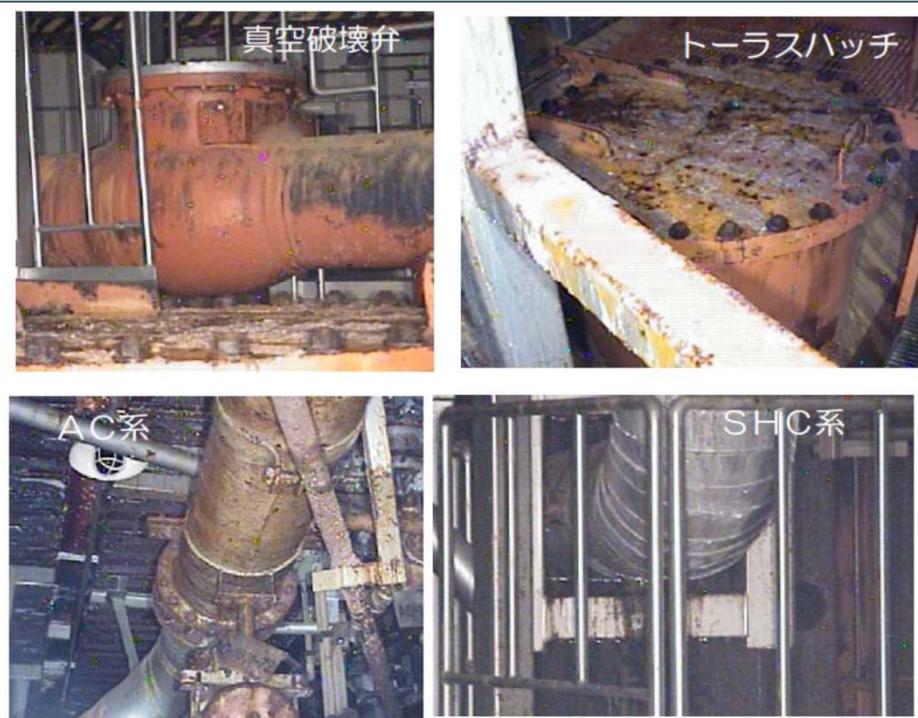
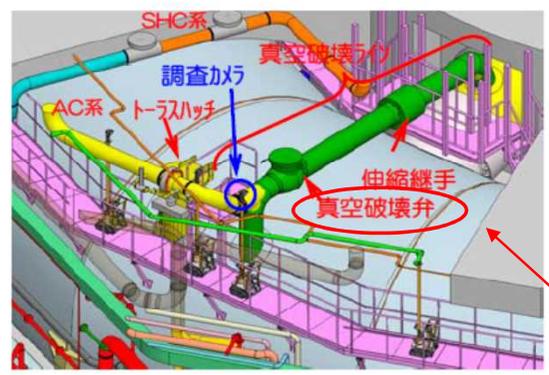
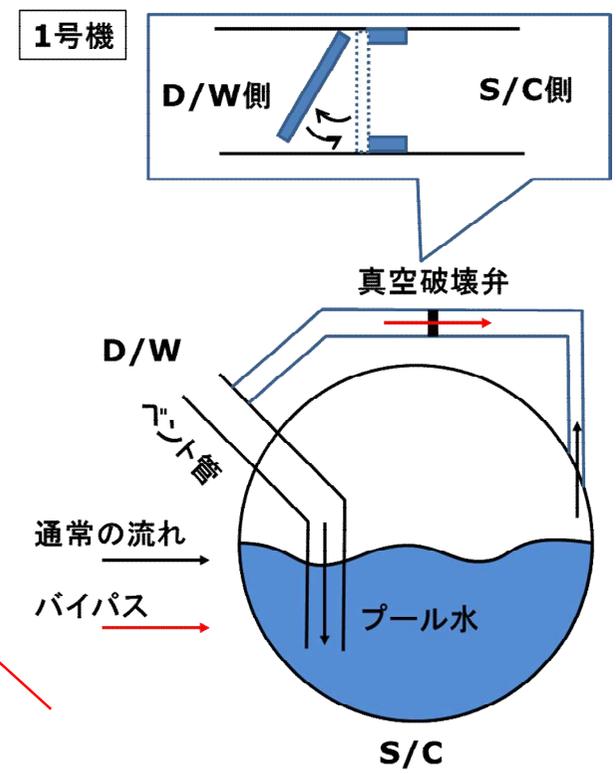
1号機の真空破壊弁の模式図

# ○真空破壊弁の故障によるスクラビング・バイパス

■S/C上部（X-5E近傍）の状況  
 ●真空破壊弁・トラスハッチ・SHC系配管・AC系配管に漏えいは確認されなかった。

(4) サプレッションチェンバ・スクラビングにおいて、炉心溶融後のベント時には真空破壊弁の故障によりドライウェル中の気体がスクラビングを經由せずに原子炉格納容器外に放出される可能性がある。

- ① SA 時における漏えい経路への追加は必要か。
- ② 事故時に真空破壊弁 (VB) が閉止できなくなる可能性の規制上の位置付けの整理が必要か (ドライウェル (D/W) = ウェットウェル (W/W) となると D/W から W/W への蒸気流入が阻害され、圧力抑制能力を失うのではないか)。また、VB の耐久性の要求は必要か。
- ③ サプレッションチェンバ (S/C) スクラビングを經由しないベントガスによる事故時線量評価への影響確認が必要か。

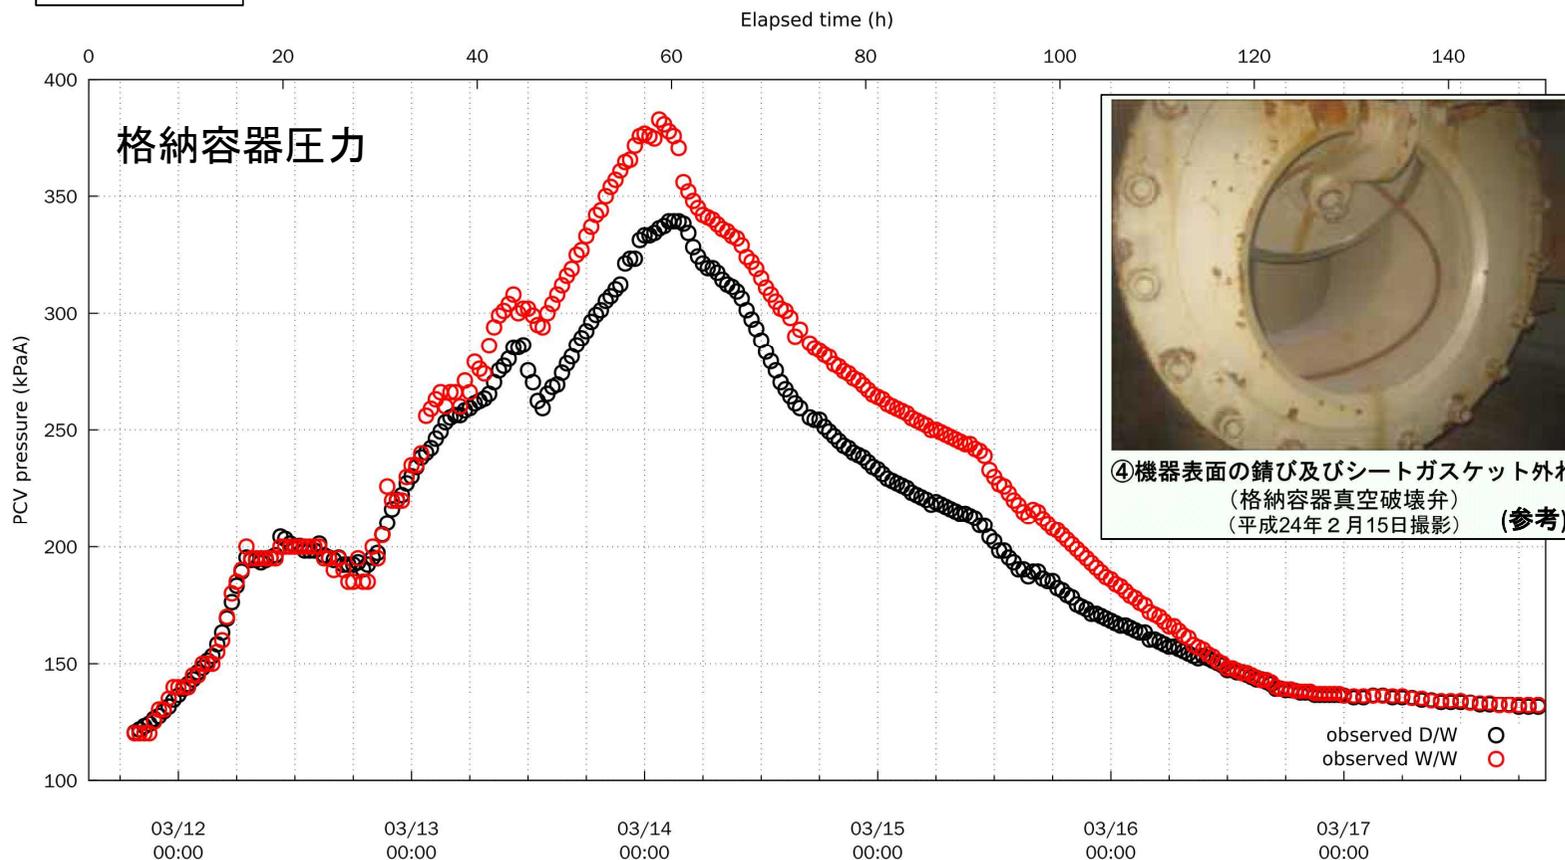
# ○福島第二1号機で確認された真空破壊弁のシートガスケットの外れ

W/W圧力がD/W圧力よりも高い値で推移している。  
真空破壊弁が作動することでW/W圧力とD/W圧力は均圧化されるが、圧力差が解消されずに維持されている。  
真空破壊弁が開いた状態が長時間継続し、シートガスケットが外れた可能性がある。

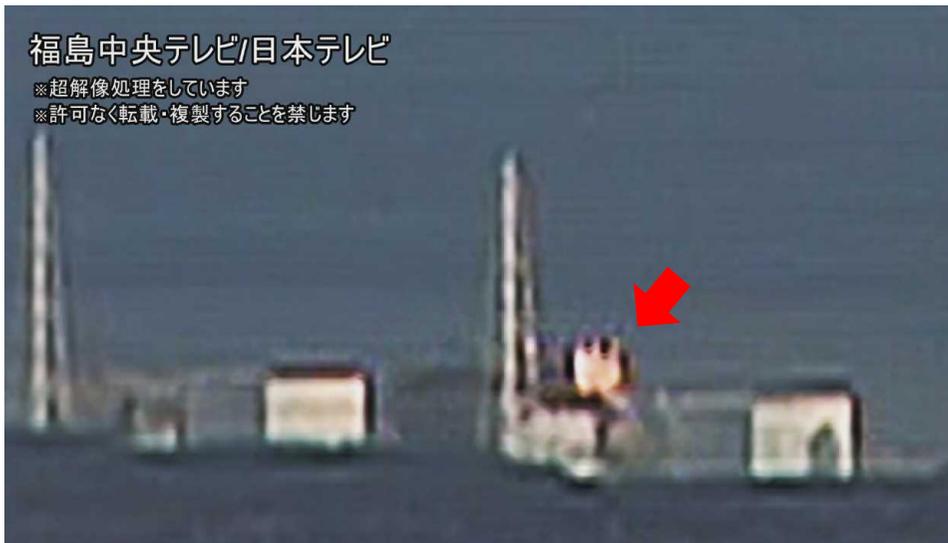
# ○3号機水素爆発時の映像

映像処理後 (60コマ/秒)  
0秒※

水素爆発(前駆爆発)による原子炉建屋の変形後、原子炉建屋南東部の屋根に発生した火炎(水素を含む可燃性ガスによるもの)

※映像処理前に火炎が最初に確認された時点を0秒としている。

(5) 水素爆発時の映像及び損傷状況から、原子炉建屋の破損の主要因は、原子炉建屋内に滞留した水素の爆燃 (水素濃度 8%程度) によって生じた圧力によることを示唆している。

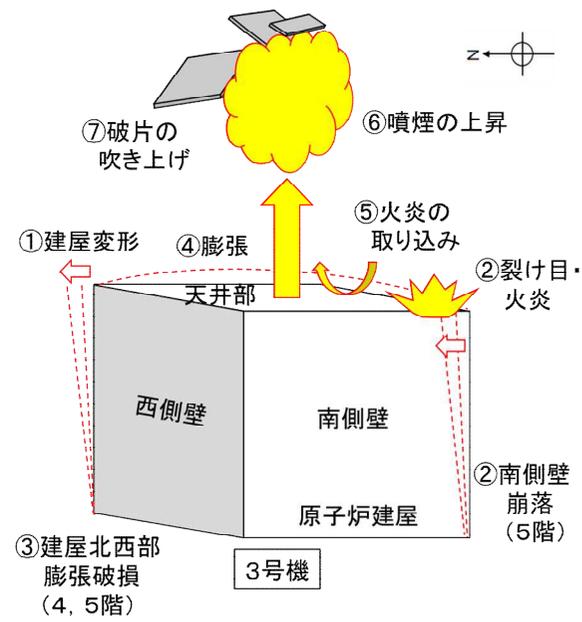
多段階事象説

水素以外の可燃性ガスの寄与の可能性

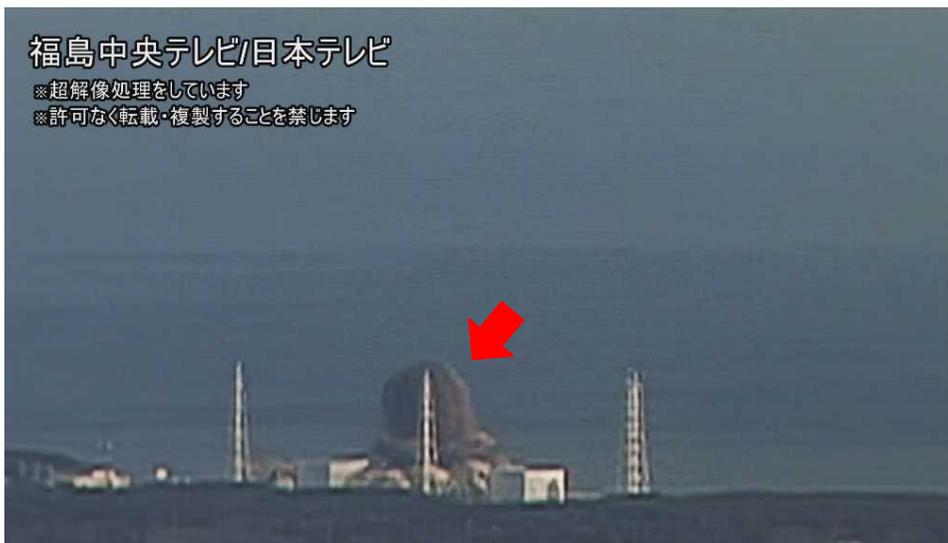
映像処理後 (60コマ/秒)  
1秒

原子炉建屋中央天井部から火炎を取り込みつつ噴煙が上昇、破片を吹き上げ

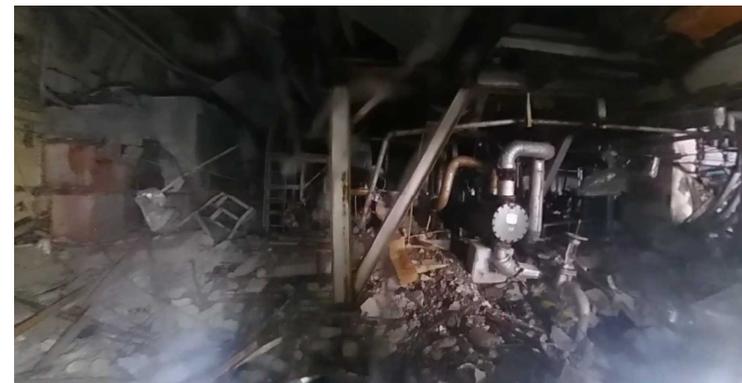
【3号機原子炉建屋 4階】

原子炉建屋4階西側では、外壁は抜けているが、内部設備・鋼材の大規模な損傷は見られない

令和2年9月18日原子力規制庁撮影

※360度カメラの映像から抽出しているため、画像が湾曲している。

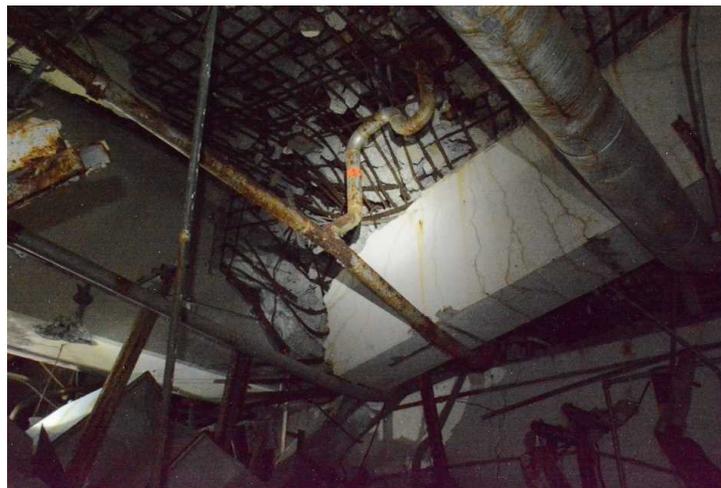
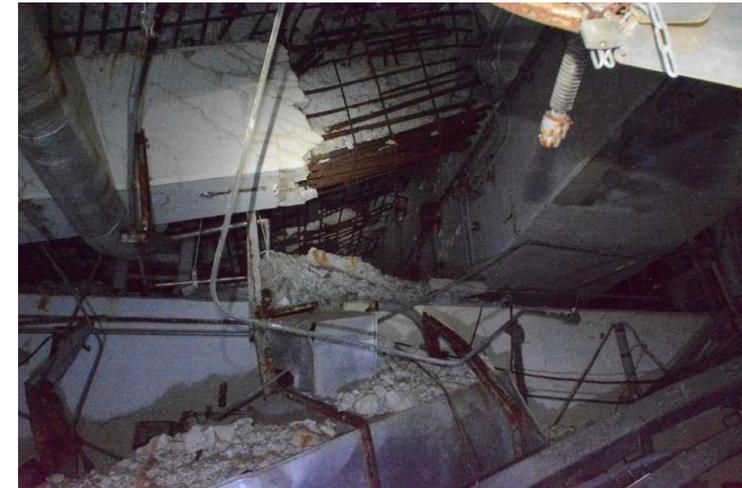
【3号機原子炉建屋 3階】

水素の爆燃に  
より生じた圧力

令和元年12月12日原子力規制庁撮影

原子炉建屋3階西側で確認された小梁  
の損傷

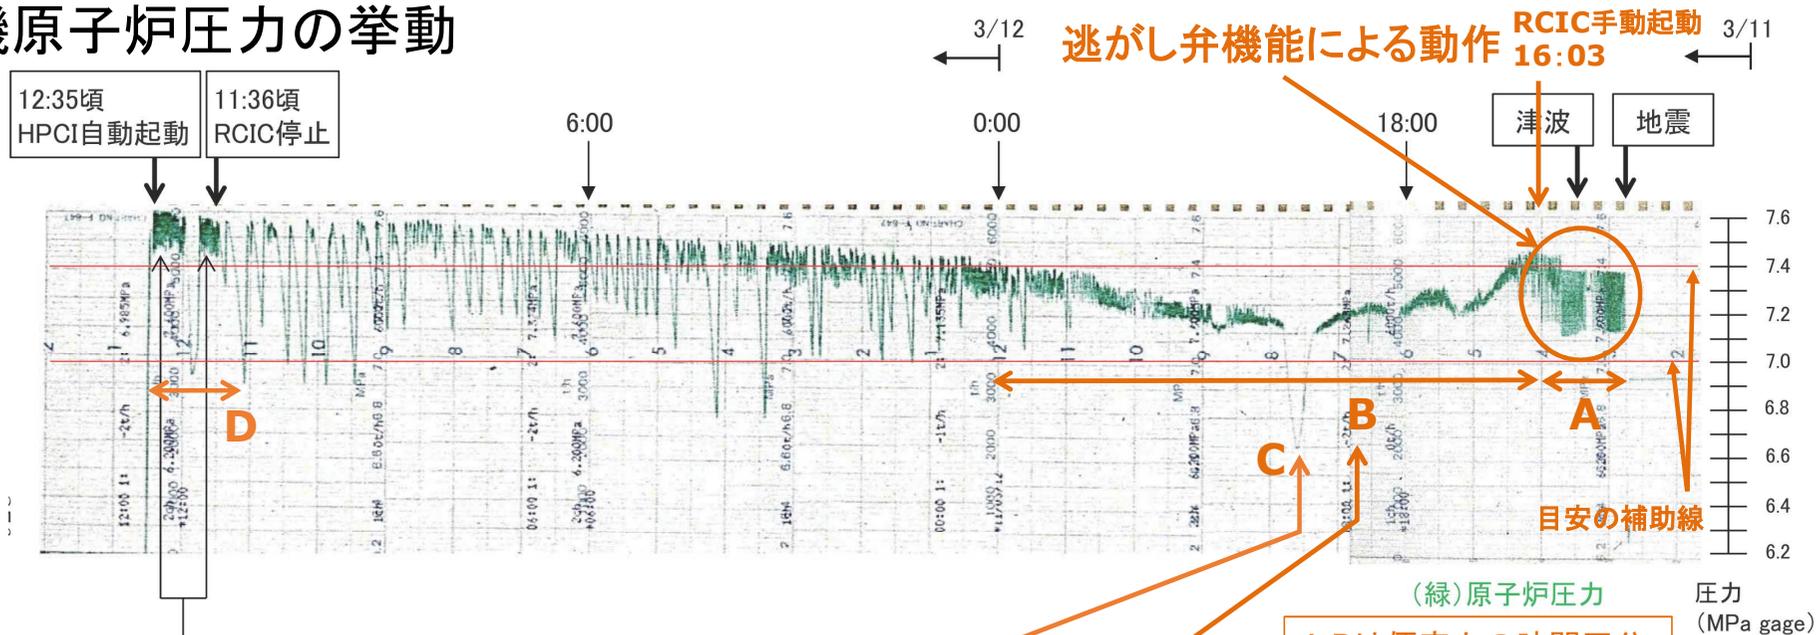
# ○3号機原子炉圧力の挙動

SR弁の逃がし弁機能の復帰値に至る前に原子炉圧力が上昇

**SRV逃がし弁機能の開信号解除の不成立**  
原子炉圧力がSRV逃がし弁機能の開信号を解除する圧力(約7.0MPa)を下回っても逃がし弁が閉じていない。

- ① 全交流動力電源喪失 (SBO) 条件下での主蒸気逃がし安全弁 (SRV) の逃がし弁機能の機能維持については、規制上の位置付けの整理が必要か。
- ② SRV 逃がし弁機能の中途開閉状態は、弁の開信号の解除圧力以下になっても解消されておらず原因は不明。形態的にはバウンダリからの小規模漏えいの継続であり、破損等による他のバウンダリ漏えいの一つの形態と整理することが必要か。
- ③ 本事象は、計装用圧縮空気系の隔離によるもの (PCV 隔離信号による隔離を含む) だが、他の機器においても窒素供給が停止し、同様の不安定動作の状況になるのか精査が必要か。
- ④ 計装用圧縮空気系 (配管及び弁) 等の駆動源の機能維持の規制上の位置付けの整理が必要か。

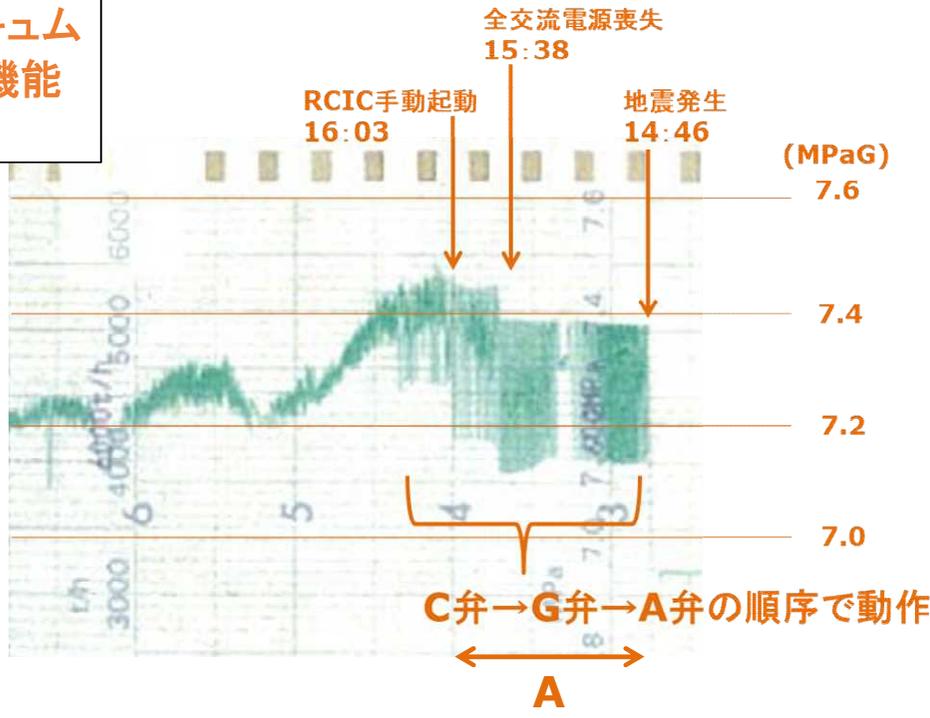
資料Ⅱ-1-1-40

A	B	C	D	E	F	G	H
逃がし弁機能	7.51	7.58	7.44	7.58	7.51	7.58	7.51	7.58
安全弁機能	7.71	7.78	7.64	7.71	7.64	7.78	7.71	7.78
ADS機能の有無	有	有	有	—	有	—	有	有

政府事故調報告書より抜粋して加筆(オレンジ色)

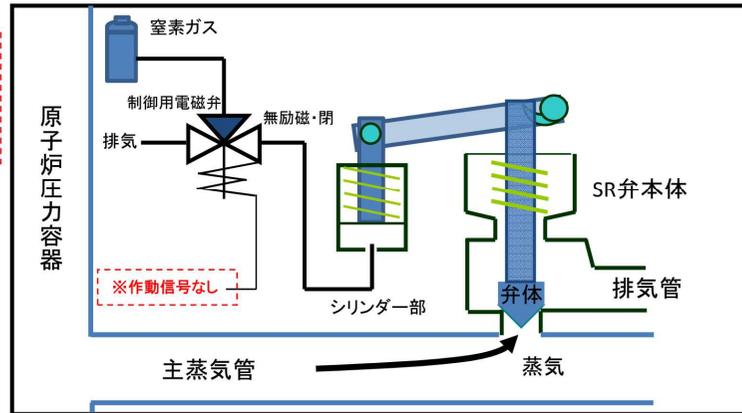
通常時

## 逃がし弁機能

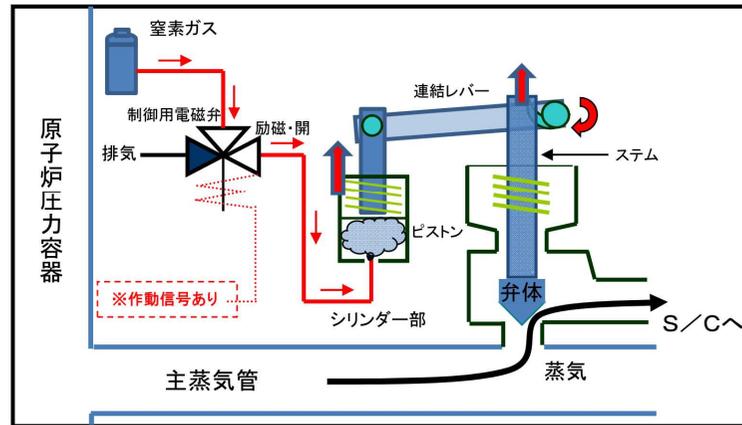
圧力異常上昇時／冷却材喪失事故時／遠隔手動操作時

政府事故調報告書より抜粋

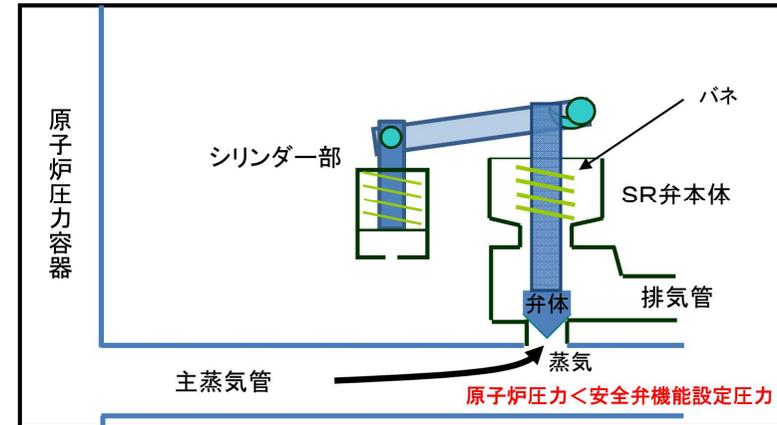
通常時

## 安全弁機能

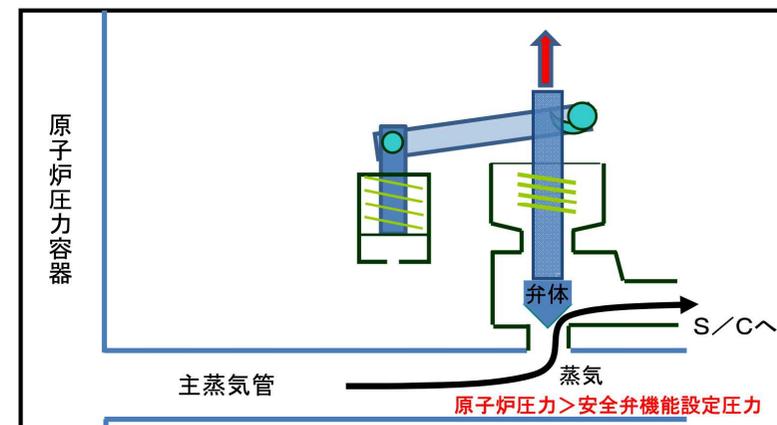
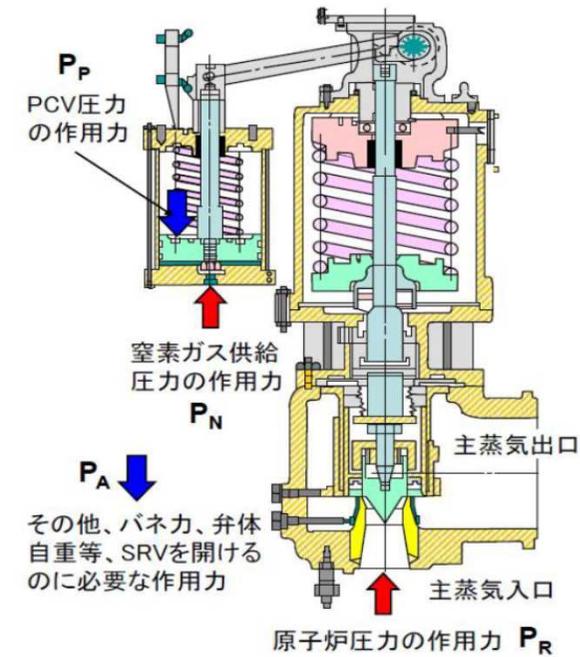
SRVの構造

圧力異常上昇時

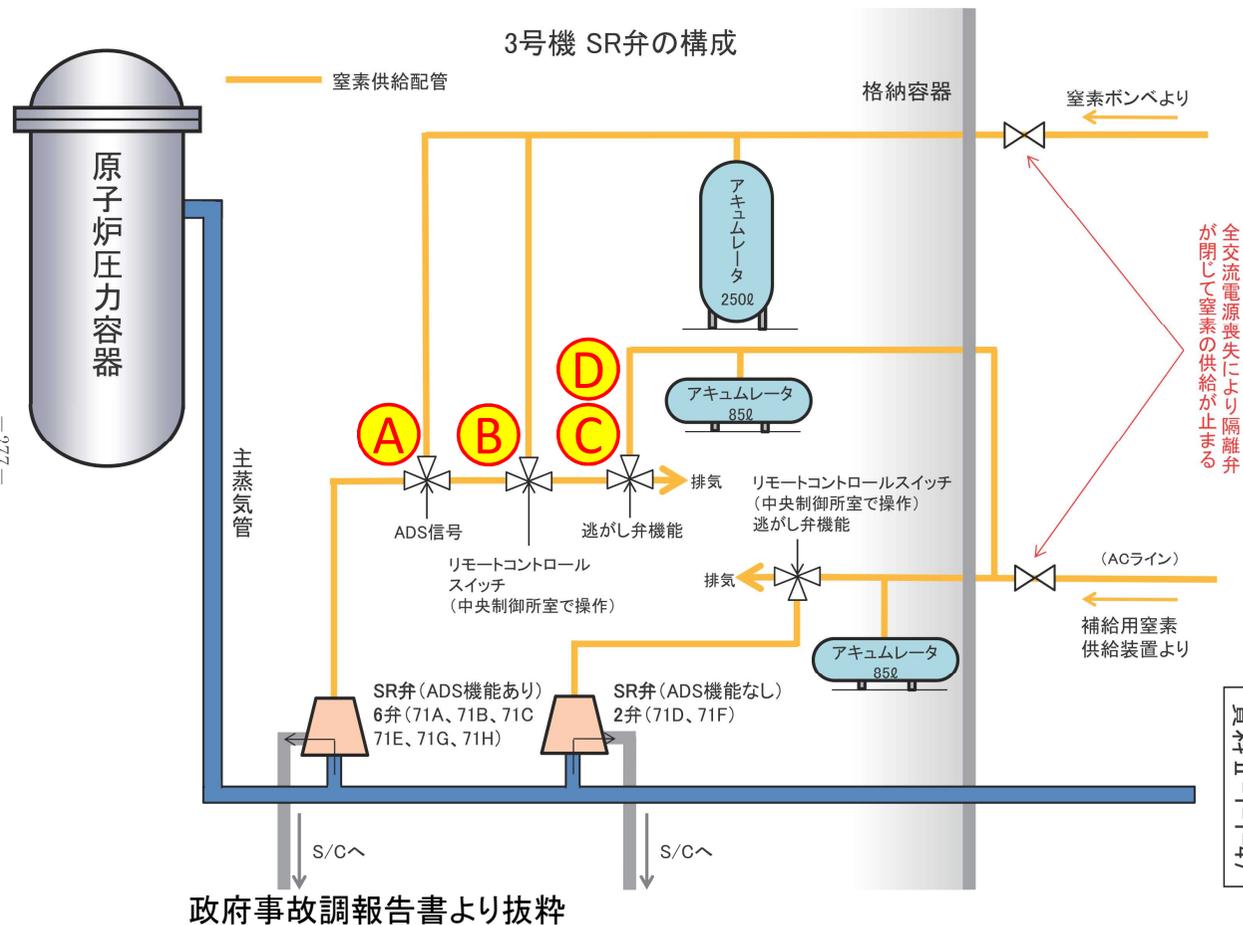
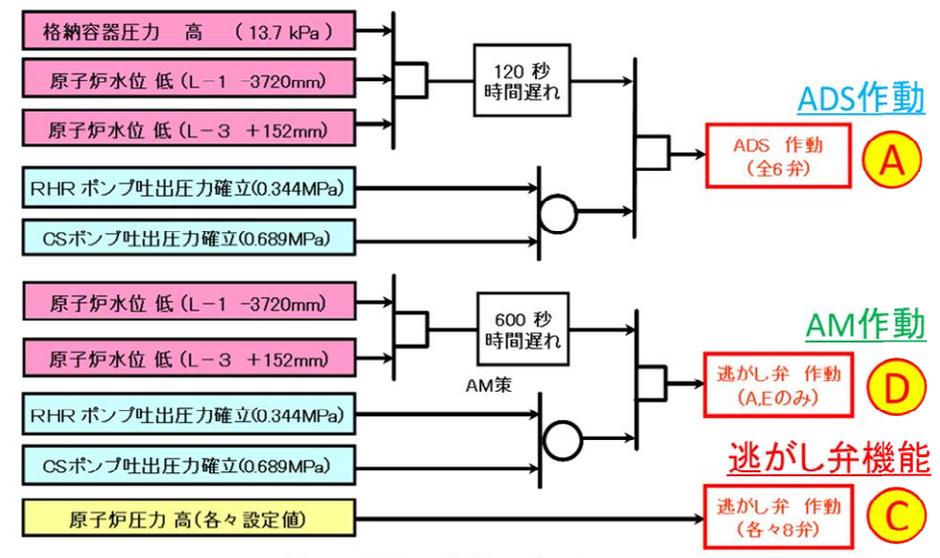
図6 SRVの作動ロジック

# ○主蒸気逃がし安全弁(SR弁)への窒素供給

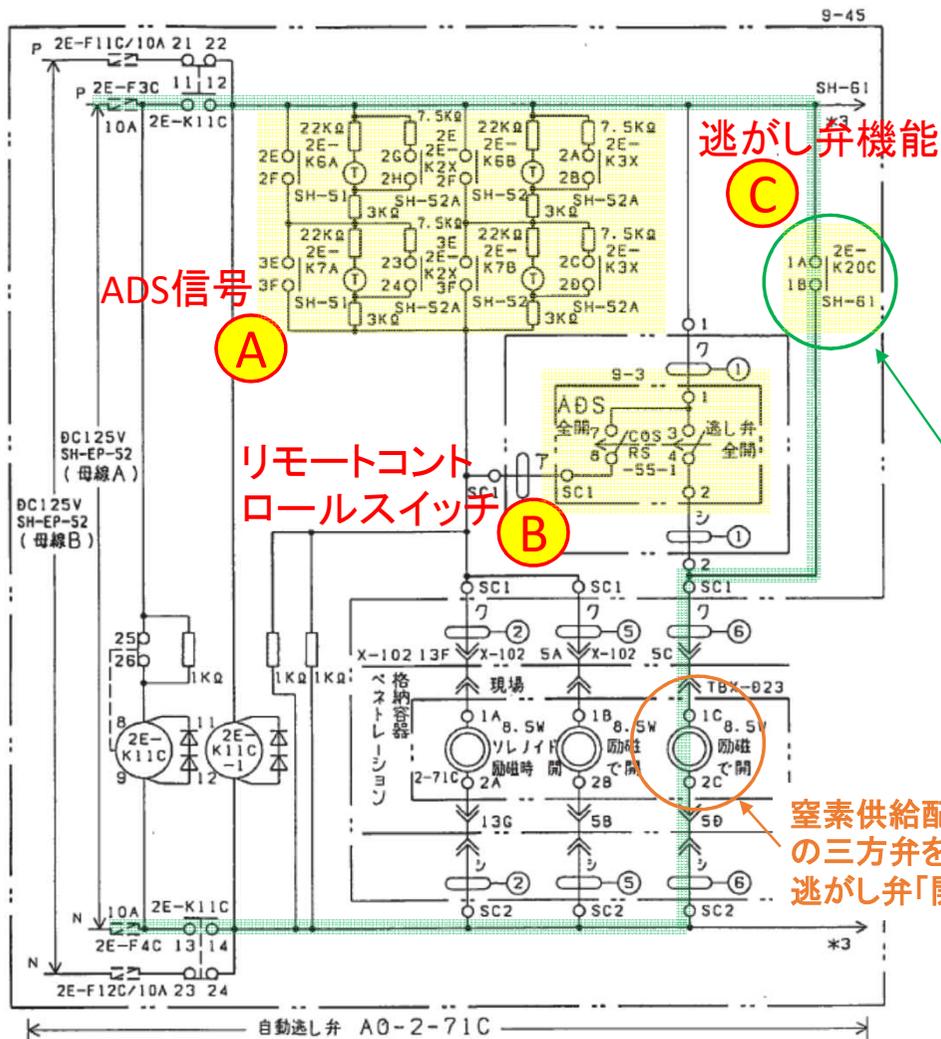
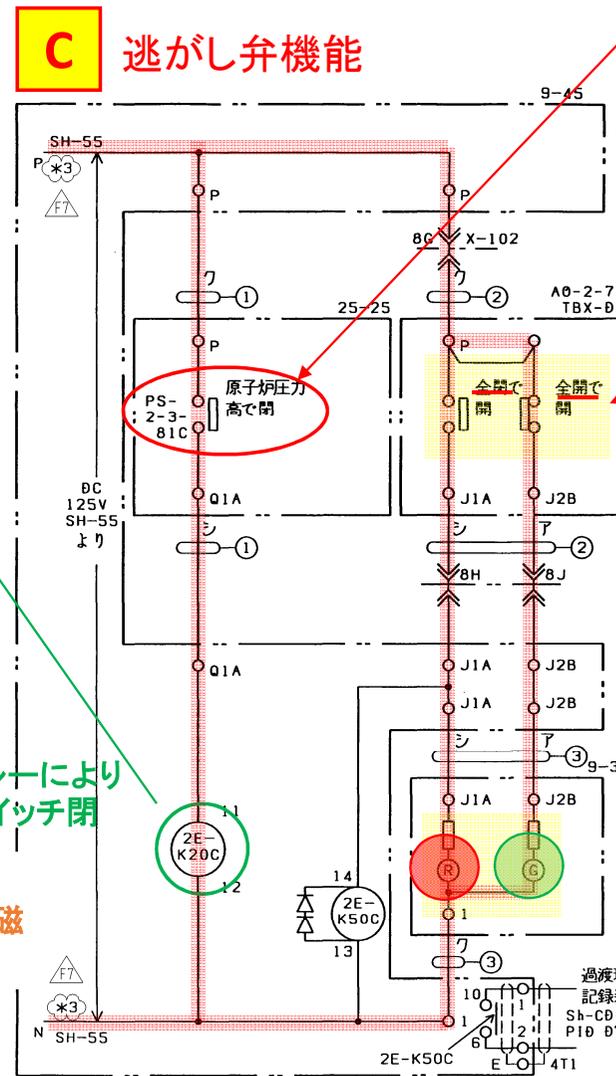
# ○3号機SRV(C)逃がし弁機能の設計

原子炉圧力が設定値に達するとスイッチが「閉」し、設定値以下でスイッチが「開」される

原子炉圧力 7.15MPa 以下開

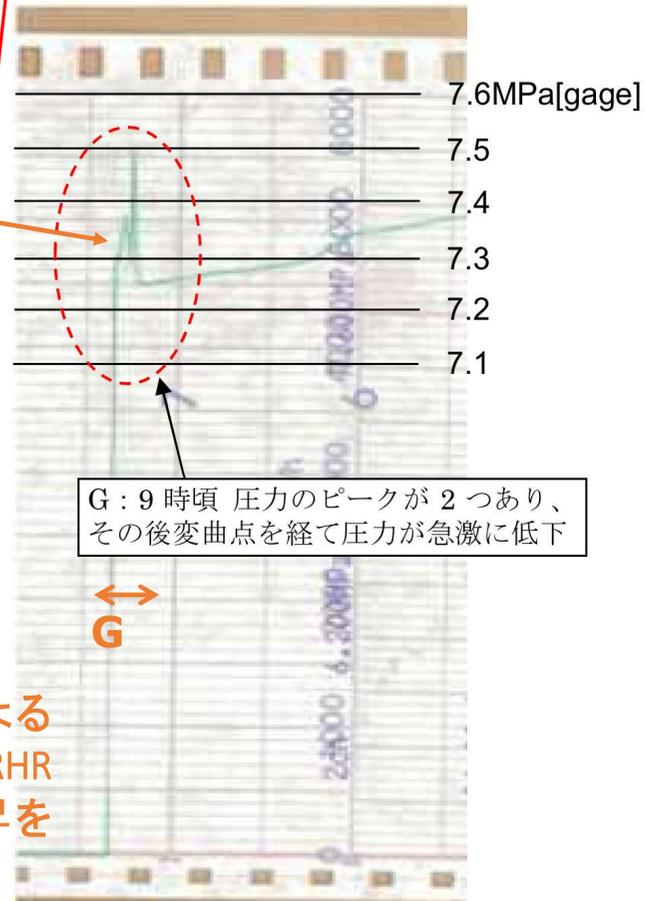
図7 原子炉圧力チャート(狭帯域)

東京電力、第5回未説明問題報告書より抜粋して加筆(オレンジ色)

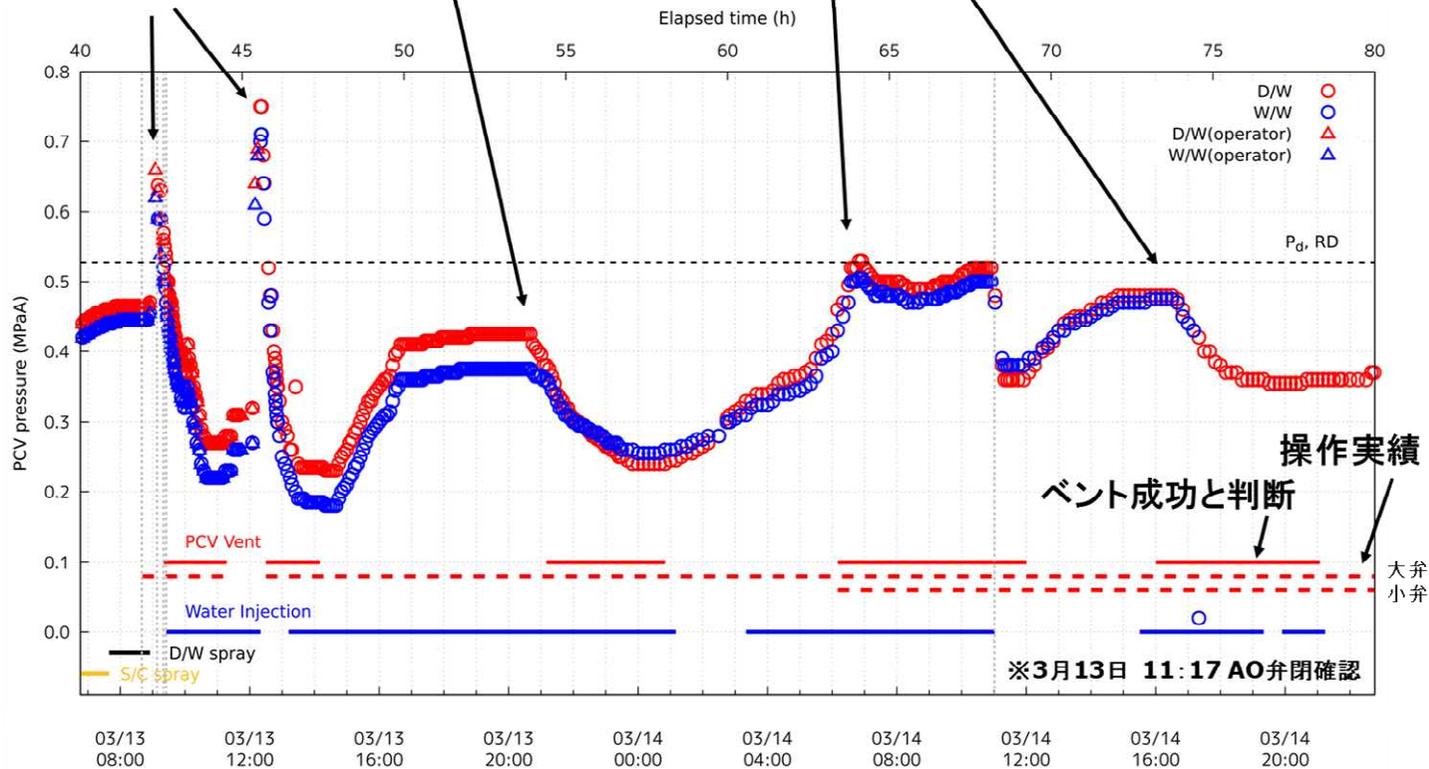
# 3号機のベント成功回数(2回)

事故後は、PCVベントによってPCV圧力が低下したと判断されていたが、成功したのは最初の2回のみである

3号機においてベントが成功したのは最初の2回のみとする東京電力の見解は合理的であり、妥当と判断。

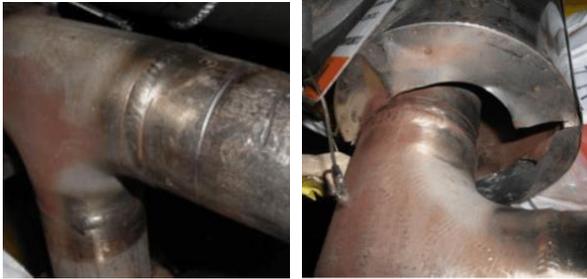
<p>図 CVCS 配管上の摩擦痕(左)、RMI エンドキャップ(右)</p> <p>IN2007-21 発行以降の事例: 2020 年春に、ANO-2 号機(PWR)の加圧器スプレイライン(クラス 1)の配管に複数の摩擦痕が確認された。いくつかの摩擦痕は円周方向に延びており、RMI を取り外した後の目視検査でのみ発見可能であった。摩擦痕は、単なる表面傷もあれば、全周にわたる 25% 深さに到達したものまでであった。原因は、FIV によるフレTTING 摩擦と特定された。なお、RMI エンドキャップはプラント手順書及びベンダーの指示書に従って取り付けられていた。配管の深く摩擦した部分は、溶接により修復し、他の摩擦部分は、表面コンディショニングによって修復した。さらに、摩擦が発生したクラス 1 配管部分を保護するために、ステンレス製テープを巻いた。</p>

<p>補足情報</p> <p>議論: ASME BPV コードでは、反射型金属断熱材(RMI)のエンドキャップによる配管摩擦を目視検査するために、断熱材を定期的に取り外すことを特には要求していない。例えば、目視検査要件(VT-2)は、配管断熱材の取り外しを要求していない。しかし、NRC スタッフは、クラス 1 配管の RMI による摩擦は、原子力発電所の原子炉冷却材圧力境界からの漏えいをもたらす可能性があるとしている。例えば、アーカンソー・ニュークリア・ワン(ANO)2 号機の加圧器スプレイラインの摩擦痕の一つは、配管肉厚の 25% に達していた。しかも、この摩擦痕は、加圧器スプレイラインのスナバの故障に対する配管検査を行ったから見つかったのである。</p> <p>配管検査のために定期的に断熱材を取り外す ASME BPV コード要求がないと、事業者は配管の磨耗進行を認識できないかもしれない。接触摩擦が発見されずに進行し、配管の健全性に影響する可能性がある。</p> <p>配管摩擦を軽減するために、仮設のステンレス製保護テープ(設置できない場合、ガラス繊維断熱材)を、RMI エンドキャップ位置に取り付けている事業者も存在する。これにより、改造 RMI に置き換えるまでは、配管を接触摩擦から保護可能である。</p>

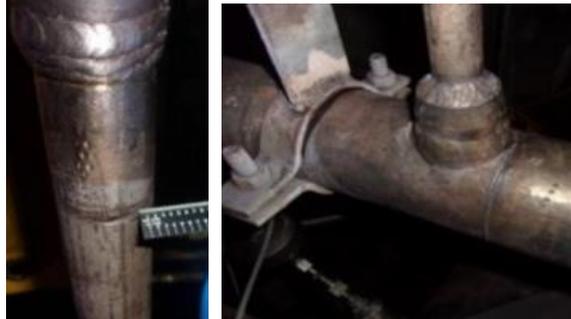
<p>図 ANO-2 のスプレイライン上のエンドキャップと配管の FIV による摩擦(左、右)</p>

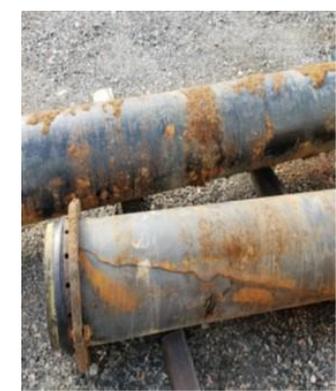
図 サリー原子力発電所で確認された消火水配管の破断状況

補足情報		
					<p>事例1: ハッチ原子力発電所1及び2号 2019-01-25、消火水系のセクション隔離弁の性能試験によって、セメント被覆鑄鉄消火水配管(口径12インチ)が破断した。破断による圧力低信号により、全3台の消火水ポンプが起動。その後、2台のディーゼル駆動ポンプを止め、1台の電動ポンプとジョッキープンプにて、系統圧力を維持した。破断原因は、消火水ポンプ起動による圧力サージ。まず漏えいにより配管周囲の土壌が浸食したので、配管にかかる曲げ応力が高まり、試験開始から4時間後に壊滅的に破断した。その4時間、ジョッキープンプが過度に作動し、消火系圧力低下が確認されていた。事後調査で、配管には以前から亀裂があり、それが応力に耐えられなくなるまで進展し、究極破断したことが判明した。</p> <p>サリー原子力発電所1及び2号 2019-07-13、電動消火水ポンプの定期試験中、12インチの埋設消火水配管が破断し、系統圧力低によりディーゼル駆動消火水ポンプが自動起動した。約18分後に漏えいは隔離され、消火系機能は回復。この漏洩により、消火水タンクから推定112,000ガロンの水が喪失。当該消火水配管はねずみ鑄鉄製で、内部はセメントモルタル被覆、外部はアスファルト・コーティング。調査により、配管底部に10フィートの長手方向亀裂が発見。隣接配管には円周方向の亀裂があったが、これは、長手方向亀裂からの漏水による隆起力によって引き起こされた。事後評価で、湿った土に長期間さらされ、黒鉛化腐食によって、いくつかの箇所配管減肉が発生したことが判明。アスファルト被覆では高腐食性の環境から配管を保護できなかった。配管は約49年たっており、黒鉛化腐食を含む選択腐食を検知するための劣化管理プログラムを改定し、検査頻度を増やした。</p> <p>ノースアナ原子力発電所1及び2号 2001-10、定期消火水ポンプ性能試験中に12インチの埋設消火水配管が破断した。掘削調査で、配管軸方向に進行する8フィート以上の亀裂を確認。分析評価から、破断原因は、ねずみ鑄鉄配管の製造上の欠陥に起因する低サイクル疲労であると特定。なお、定期ポンプ試験では明らかに圧力サージが発生する。配管の状態は概ね良好であり、内側のモルタル被覆の損傷も外部腐食の兆候もなかった。</p>

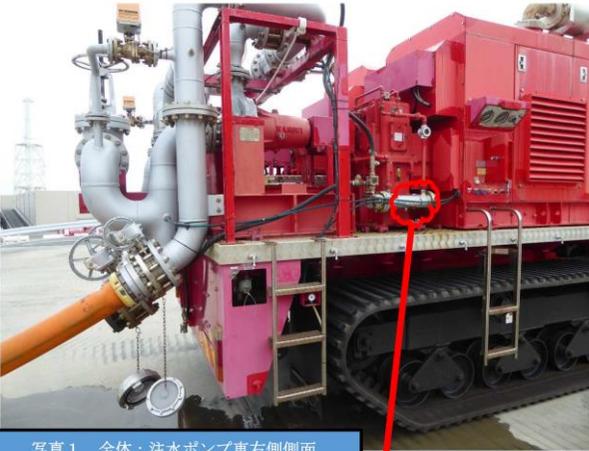
<p>写真1 全体：注水ポンプ車右側側面</p>

番号	件名	概要	受領日	担当	1次スクリーニング		
					基準/2次	INES	処理結果
国内 2020-14	可搬型注水ポンプ車 B号車の吐出圧力計装ホースからの漏えい 更新日: 2020-10-29 NUCIA 通番: 13171M ユニット: 浜岡発電所 3、4号 発生日: 2020-7-20 登録区分:最終	2020-7-20、緊急時の復旧対応に関する訓練において、可搬型注水ポンプ車※1B号車の注水ポンプ起動・昇圧操作を実施したところ、定格圧力(1.4MPa)到達時に吐出圧力計装の塩化ビニール製ホースに亀裂が発生し、脱塩水※2が淡水貯槽上に漏えいした。  ※1 緊急時に代替水源の水を原子炉に注水するためのポンプを積載した車両。  ※2 脱塩水は、新野川の伏流水を脱塩処理したもの。  安全性評価:当該車両には注水ポンプが2台あり、もう1台側のポンプは健全であることから動作に問題は無い。  直接原因:ホース部材の経年劣化により発生した。当該ホースの素材はポリオフィレン系樹脂(屋外環境での寿命は3~4年程度)であり、当該車両は納入から5年半程度経過していた。  根本原因:消耗品であるホースの適切な管理が行われていなかった。  再発防止対策:当該注水ポンプ車の他、同設備残り3台のホースの交換を実施する。また、可搬型注水ポンプ車の毎年の年次点検に合わせ、3年周期でホースの交換を計画する。	2020-10-12	事務局	②	—	本件は、可搬型注水ポンプ車の吐出圧力計装の塩化ビニール製ホースから水漏れが生じた事象である。当該車両の2台目のポンプが健全であることから動作に問題は無い。直接原因は、ホース部材の経年劣化。根本原因は、ホースの定期交換が行われていなかったこと  事業者における保守管理が不十分であった事例であることから、上記の基準によりスクリーニングアウトとする。  なお、本件のような車両搭載型装置の不良が、再稼働前のプラントで散見されることから、JANSIから各事業者に対して2020年8月に注意喚起文書が発行されている。
補足情報

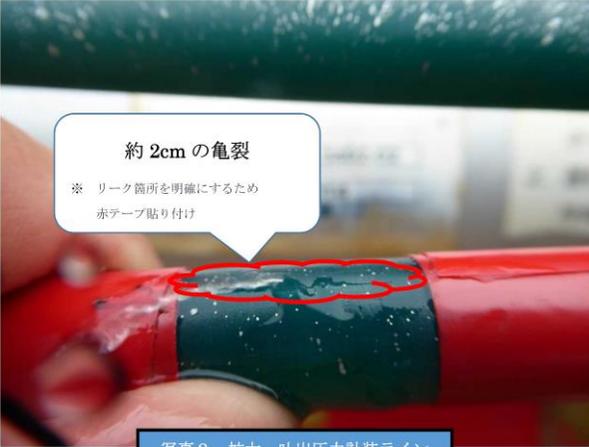
<p>写真2 拡大：吐出圧力計装ライン</p> <p>図 亀裂箇所</p>

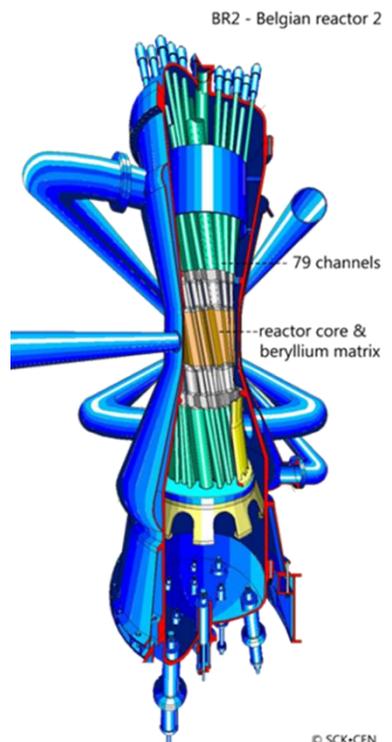
図 BR2 外観模式図  
[https://science.sckcen.be/en/News/20150325\\_BR2\\_refurbishment](https://science.sckcen.be/en/News/20150325_BR2_refurbishment)

番号	件名	概要	受領日	担当	1次スクリーニング(暫定)		
					基準/2次	INES	処理結果
INES2021-01	研究炉の出力検知器が運転上の制限を逸脱	<p>ベルギーの SCK CEN 原子力研究センターの BR2 材料試験炉(医用同位体製造中)では、同位体(Mo-99)製造プロセス中(原子炉運転中)は、原子炉出力測定器系列を原子炉から移動させている。測定器が同位体製造に影響されるためである。ただし、出力 90%以上であるときは、当該測定器系列は測定可能でなくてはならない。2021-01-27、出力測定検出器を移動させた時、28 分間、測定器の測定可能レンジが 90%を下回った。これは、技術仕様書に記載の値からの逸脱である。原因は、2 系列が炉心から離れたところに移動されていたことと、3 番目の系列が故障していたためである。さらに、2019 年にも SCK CEN では類似事象が発生していることから、安全文化にかかわるとして、本事象は INES-2 と分類された。</p> <p>本事象は、原子炉の機能には影響せず、従業員被ばくや公衆・環境への放射性物質の影響はない。</p>	2021-02-02	事務局	②	2	<p>本件は、医用同位体を製造する材料試験炉において、出力(中性子束)検出器を不適切に移動させたため、約 30 分技術仕様書の運転上の制限(少なくとも 2 チャンネル動作可能)を逸脱した事象の速報である。運転管理の問題と推定されることから、上記の基準によりスクリーニングアウトとする。新たな情報が得られた場合は、再スクリーニングを行う。</p>
<p>補足情報</p> <p>SCK CEN 原子力研究センターの記事「測定系設置状態が許容条件を逸脱(2021-02-02)」  <a href="https://www.sckcen.be/en/news/measurement-system-set-outside-allowed-operating-conditions">https://www.sckcen.be/en/news/measurement-system-set-outside-allowed-operating-conditions</a></p> <p>BR2 材料試験炉の出力監視に用いる測定系列が、30 分未満であるが、運転条件として許容されていない位置にあった。本事象による原子炉運転への実影響はない。従事者、公衆、環境への影響もなかった。本事象は、INES-2 と分類された。</p> <p>BR2 は、中性子束測定のために 3 測定系列を持つ。測定系は感度が高く、医用同位体製造用のターゲット材が原子炉に装荷されている場合は、出力を高く測定(誤測定)してしまう。そこで、運転員は、計測系列と炉心との距離をとることで、この状態を回避している。測定系列を移動させると、応答時間が遅くなり、自動処理系が反応する時間がかせげる。2021-01-27、3つの測定系の内2つが移動された。1つは要求限度内の位置に、2 つ目は誤測定を避けるために、限度外に置かれた。しかし、3 つ目が故障修理中だったので、運転条件(少なくとも 2 つが正しい位置に設置されなければならない)の逸脱となった。</p>

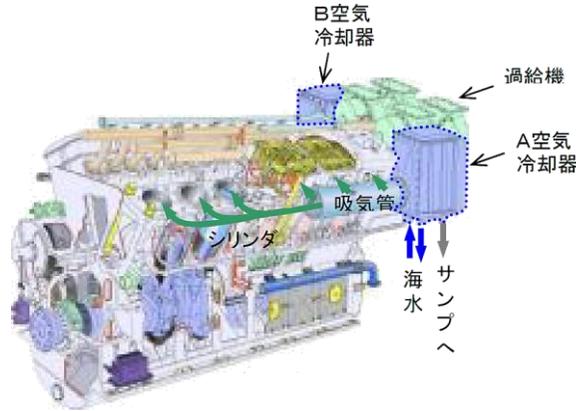
<p>参考図 非常用ディーゼル発電機外観図例  <a href="https://www.kepco.co.jp/sp/corporate/pr/2012/_icsFiles/afieldfile/2012/10/05/1005_1j_01.pdf">https://www.kepco.co.jp/sp/corporate/pr/2012/_icsFiles/afieldfile/2012/10/05/1005_1j_01.pdf</a></p>

番号	件名	概要	受領日	担当	1次スクリーニング		
					基準/2次	INES	処理結果
IRS8968			2020-11-12	事務局	②	0	<p>本件は、原子力発電所の定期試験の一環として非常用ディーゼル発電機(EDG)を起動したところ、打撃音とともに急停止した事例である。当該 EDG は動作不能となった。原因は、EDG の空気冷却器から漏れた水がシリンダーに入り、水撃を起こしたと推定される。漏水原因は、保守不良による空気冷却器のシール破壊と運転不良による冷却系水圧の上昇。根本原因は、運転・保守プロセスのマネジメントと監視の欠陥とされる。</p> <p>運転・保守のマネジメントに課題があることから、上記の基準によりスクリーニングアウトとする。</p>
			補足情報

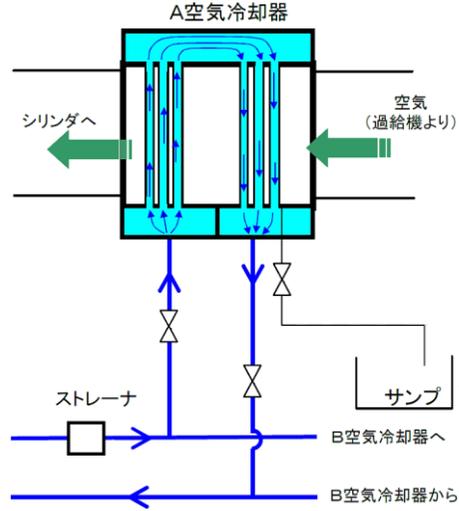
<p>参考図 空気冷却器系統概要図例  <a href="https://www.kepco.co.jp/sp/corporate/pr/2012/_icsFiles/afieldfile/2012/10/05/1005_1j_01.pdf">https://www.kepco.co.jp/sp/corporate/pr/2012/_icsFiles/afieldfile/2012/10/05/1005_1j_01.pdf</a></p>

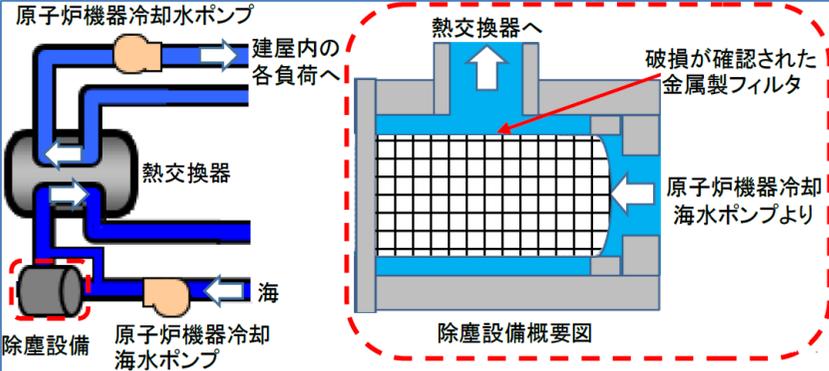
<p style="text-align: center;">図 原子炉補機冷却海水系の概要図</p>

番号	件名	概要	受領日	担当	1次スクリーニング		
					基準/2次	INES	処理結果
国内 2019-14	原子炉機器冷却海水系除塵設備内のフィルタの一部破損  NUCIA 通番: 13055M  ユニット: 浜岡発電所 5号  発生日: 2019-11-26  登録区分: 最終  更新日: 2021-02-05	2019-11-26、施設定期検査中の 5 号機において、原子炉機器冷却海水系の熱交換器の入口配管に取り付けられている除塵設備の内部構造物である金属製フィルタの一部が破損していることが確認された。なお、原子炉機器冷却海水系の運転状態に異常はなく、放射性物質の漏えいもない。  推定破損原因(機構): 当該フィルタに目視困難な亀裂あり、それが系統運転に伴う疲労により進展した。  再発防止対策: フィルタに、渦流探傷検査を導入する。当該フィルタの点検計画に、渦流探傷検査にて信号指示のあった箇所について、拡大鏡を用いた詳細点検を実施し、有意な欠陥の有無を判定する項目を追加する。	2020-02-10	事務局	⑤	—	本件は、定期検査中 BWR プラントにおいて、原子炉機器冷却海水系の熱交換器の金属製フィルタの一部が破損していることを確認した事象である。運転状態に異常はない。  軽微な事象であり、再発防止策も策定されていることから、上記の基準によりスクリーニングアウトとする。
補足情報

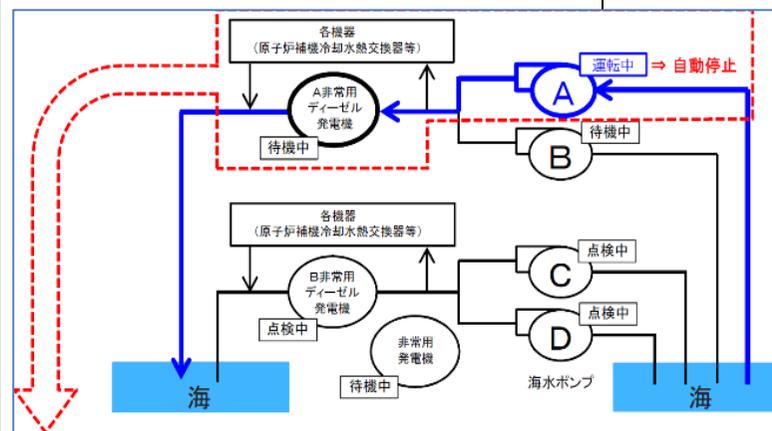
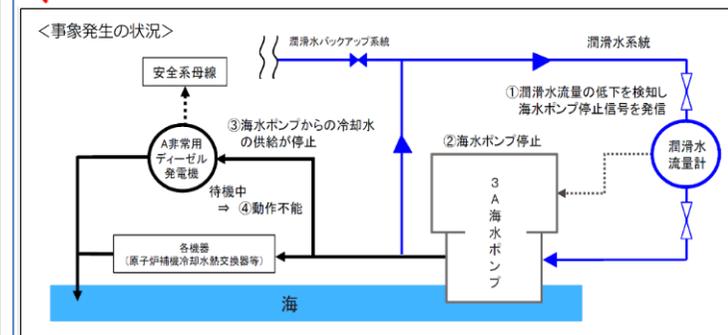
図 概略系統図

番号	件名	概要	受領日	担当	1次スクリーニング		
					基準/2次	INES	処理結果
国内 2019-31 2020Q1 規制 検査報告書	海水ポンプの自動停止に伴う非常用ディーゼル発電機の運転上の制限の逸脱および復帰について  更新日: 2020-05-11  NUCIA 通番: 13110 M  ユニット: 美浜発電所 3号機  発生日: 2020-04-10  登録区分:最終	<p>2020-04-10、第 25 回定期検査において、9 時 47 分頃に 3A 海水ポンプが自動停止し、A 非常用ディーゼル発電機への冷却水の供給ができなくなった。その後、9 時 59 分に待機中の 3B 海水ポンプを手動起動し、10 時 30 分に保安規定の運転上の制限を満足する状態に復帰した。一時的に原子炉補機冷却海水系が停止するとともに、保安規定の運転上の制限<sup>※1</sup>を満足していない状態にあった。</p> <p>安全性評価: 運転上の制限へは所定の完了時間内に復帰した。本事象による環境への放射能の影響は無い。また使用済み燃料ピットの水温に優位な変化は無かった。</p> <p>直接原因: 当該ポンプ軸受の潤滑水の流量計の指示値が低下しており、また潤滑水がバックアップ系統から供給されていたため、潤滑水の流量が低下したと判定し当該ポンプが自動停止した。</p> <p>根本原因: 潤滑水流量の指示低下は、海水配管に設置されている電磁流量計の電極部に錆等の異物が付着したことと推定された。流量計の電極部の定期清掃が不十分であったことが原因であり、使用環境及び設置環境に対する考慮が十分になされた保全が実施されていないことに起因する。</p> <p>再発防止対策: 当該流量計を予備品に取り替えるとともに、内部清掃実施時の手順に「内部清掃実施時は、特に電極部及びその周辺を入念に清掃すること」、注意事項として、「絶縁性の付着物は指示に影響を与えることから、絶縁性付着物の拭き残しが無いよう注意すること」を作業手順書に追記する。</p>	2020-04-20	事務局	⑤	—	<p>本件は、定期検査中の原子力発電所にて、冷却水を供給する海水ポンプが自動停止し、一時的に非常用ディーゼル発電機に関する運転上の制限を逸脱した事象である。直接原因は、海水ポンプが潤滑水流量低指示(誤指示)で自動停止したこと。根本原因は、保守不備による流量計電極部への異物の付着である。所定の完了時間内に運転上の制限へ復帰したことから、2020Q1 原子力規制検査報告書において、重要度は「緑」深刻度は「SLIV」と評価された。以上より、上記の基準によりスクリーニングアウトとする。</p>

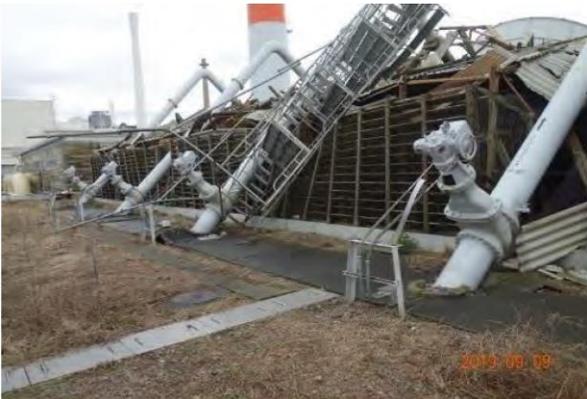
<p>図 倒壊した二次冷却系統冷却塔</p>

番号	件名	概要	受領日	担当	1次スクリーニング		
					基準/2次	INES	処理結果
国内 2019-36 法令報告	材料試験炉二次冷却系統冷却塔の倒壊  更新日: 2020-06-03  ユニット: 日本原子力研究開発機構(JAEA)材料試験炉(JMTR)  発生日: 2019-09-09  登録区分:評価	<p>2019-09-09、JAEAの大洗研究所 JMTR(2006年8月運転停止、廃炉措置申請中、燃料取り出し済)の二次冷却系統冷却塔が、台風による強風により倒壊した。観測された瞬間最大風速は地上10mにおいて31m/sであり、設計耐力(63m/s)未達であった。冷却塔は、2006年以降1回/月、2017年以降1回/年の保守運転のみ行われている状態であった。</p> <p>安全性評価:放射性物質の環境への放出はなく、作業員の被爆や怪我人も出ていない。また、二次冷却系統以外の系統及び設備の機能への影響は無く、深層防護に関しても複数の防護層が利用可能であった。</p> <p>直接原因:冷却塔の主要構造部材である、木製筋かい下端部の腐朽による強度の低下及び接合金物からの抜け出し。</p> <p>根本原因:冷却塔の長期運転停止により木製筋かい下部が腐朽し易くなる※1ことを認識しておらず、腐朽リスクをメーカーと十分共有できていなかったため、点検項目や方法、並びに部材等の更新計画に反映されなかった。建設メーカー推奨である通常運転を前提とした点検方法(目視点検)では接合金物下の腐朽を把握できなかった。</p> <p>再発防止対策:当該冷却塔については、建替えを行う予定はない。当該冷却塔と同じく木造の構造材を用いた施設に関しては、木材内部の腐朽に着目した打音点検や超音波測定器等を行い、補修・補強や点検計画の見直しを行う。水平展開として、他の設備についても既存の点検方法の適切性を確認し、必要に応じて点検方法の見直しを図る。</p> <p>※1:降雨が木製筋かい下端部の接合部(ボルト穴部)に侵入しやすい状態となっていたことから、長期の運転停止中に乾燥と湿潤が繰り返され、木材内部の腐朽が促進された。なお、運転中は筋かいが定期的に冷却水(流水)に晒されており腐朽菌が定着し難い状態にあった。</p>	2019-09-09	事務局	⑥	0	<p>本件は、長期運転停止中(廃炉予定)のJMTRの二次冷却塔が木製構造部材の腐朽により台風で倒壊した事象である。放射性物質の環境への放出はなく、作業員の被ばくや負傷も無かった。本件の原因調査と水平展開は概ね妥当と、既に規制委員会(令和2年6月3日)にて評価されている。以上より、上記の基準によりスクリーニングアウトとする。</p>

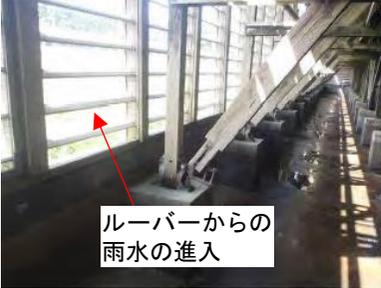
<p>ルーバーからの雨水の進入</p> <p>図 冷却塔下部の様子(倒壊前)</p>
