## 第 4 5 回技術情報検討会の結果概要について

原 子 力 規 制 庁

## 第 4 5 回技術情報検討会 結果概要

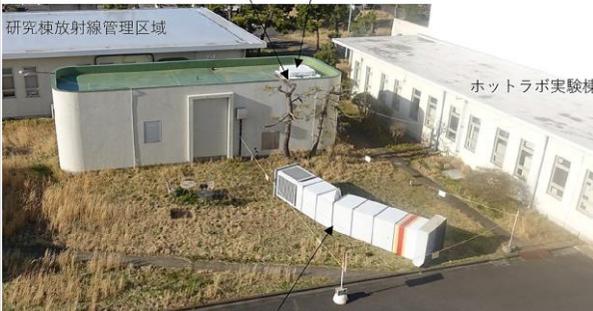
<p>研究棟屋根表面の損傷部分 研究棟屋根開口部(養生済み)</p> <p>研究棟放射線管理区域 ホットラボ実験棟</p> <p>倒壊した排気筒</p> <p>図 倒壊した排気筒 <a href="https://www.nsr.go.jp/data/000318382.pdf">https://www.nsr.go.jp/data/000318382.pdf</a></p>

番号	件名	概要	受領日	担当	1次スクリーニング		
					基準/2次	INES	処理結果
国内 2020-08 法令報告	研究棟排気筒倒壊について 更新日: 2020-07-15 ユニット: 研究棟(使用施設) 発生日: 2020-04-13 登録区分:最終	<p>2020-04-13、東北大学金属材料研究所附属量子エネルギー材料科学国際研究センター研究棟(当日管理区域では放射性物質は用いられていない)において、強風による排気筒の揺れが視認され、監視を始めたところ、排気筒が倒壊し、研究棟屋根に接触した後に研究棟南側に落下。現場にて、排気筒及び研究棟屋根の損傷を確認。研究棟屋根の排気筒が設置されていた箇所は開口していた。</p> <p>本事象による外部環境への影響はなく、事業所内外への放射性物質および核燃料物質の放出や漏洩もない。人的被害(汚染・被ばく・負傷等)もなかった。</p> <p>事後調査結果:全溶接部(21箇所)の破断が確認されたが、破断面では腐食が進行しており、本事象以前に破断していたと推定される。なお、排気筒そのものは、落下時に損傷した部分を除き健全性は保持されていた。</p> <p>倒壊直接原因:強度が低下していた排気筒に、強風(地上高10mにおいて最大瞬間風速35.3m/s、10分間平均風速15.6m/s)によって、ワイヤー補強分を上回る荷重が排気筒に加わったこと。</p> <p>根本原因:①屋根基礎部と排気筒底面との接合(点溶接)の耐久性が乏しかった。②排気筒に点検口が設けられていなかった上に接合部周囲が鉄板で覆われていたため、排気筒接合部を点検することは不可能だった。③接合部の構造や施工方法を記した建設図書が存在せず、接合部の耐久性を認識していなかった。</p> <p>再発防止策:①接合部の強度および耐久性に関して、現行の建築基準法に準拠(10分間平均風速34m/s)した設計及び施工を行う。接合方法は溶接ではなくボルト締めとし、経年劣化管理が可能な構造とする。②排気筒に点検口を設け、接合部の健全性を確認できるようにする。定期点検(1年1回以上)を行う。③構造や施工方法を記した図書を適切に保管する。</p> <p>水平展開:①当該センターの他の2棟の排気筒を点検、健全性の問題がないことを確認。これらの情報を、他施設にも展開する。②当該センターの設備・施設全般について詳細な経年劣化調査・点検を実施し、その結果に基づいて必要な対策を講じる。①②について、学内他施設に情報を展開する。</p>	2020-07-15	事務局	⑥	未評価	<p>本件は、1969年に建設された研究棟(核燃料使用施設)の排気筒が強風により倒壊した事例である。環境、公衆への影響はなく、被ばく、負傷等も発生していない。原因は、排気筒と屋根基礎部の接続部の強度が、強風による荷重に耐えられなかったこと。根本原因は、当該接続部の耐久設計・施工が不十分だったこと、当該部の点検が行えない設計であったこと並びに当該部の強度の評価も点検確認も行っていなかったこと。排気筒の建設図書が失われていることも認識していなかった。構造物の健全性に対する組織対応に課題があるが、既に検査Gで取り扱っていることから、上記の基準にてスクリーニングアウトとする。</p>

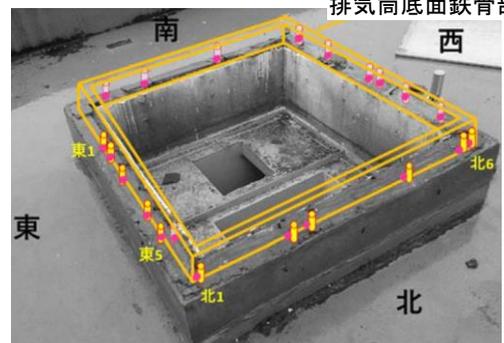
<p>排気筒底面鉄骨部品</p> <p>南 西 東 北 東1 東5 北1 北6</p> <p>鉄筋(モルタルから露出0~2.5cm)、●:溶接部</p> <p>図 建設当時の接合状態(推定) <a href="https://www.nsr.go.jp/data/000318382.pdf">https://www.nsr.go.jp/data/000318382.pdf</a></p>

<p>補足情報</p> <p>背景情報:当該排気筒は、鋼板製、角柱型(縦1.2m、横1.2m、高さ7.5m)で、1969年に建設され、研究棟屋根基礎部から顕出した21本の鉄筋を排気筒底面鉄骨部品に点溶接することで、屋根基礎部に固定されていた。また、本事象の半年前の台風15号の後、4本のワイヤーを用いて排気筒と建屋とを4方向から結び、風荷重に対する強度を補強する応急措置を行っていた。</p>

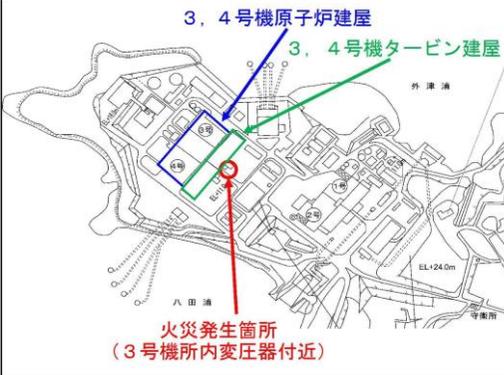
<p style="text-align: center;">図 火災場所</p>

番号	件名	概要	受領日	担当	1次スクリーニング		
					基準/2次	INES	処理結果
国内 2020-13	玄海原子力発電所3号機における火災の発生 更新日: 2020-10-29 NUCIA 通番: 13173 M ユニット: 玄海発電所 3号 発生日: 2020-9-24 登録区分:最終	<p>2020-9-24、定期検査を実施中の玄海原子力発電所 3号機(加圧水型軽水炉、定格電気出力 118 万キロワット)において、屋外に設置した仮設電源盤に接続している仮設ケーブルから、発火及び発煙を確認したため、消火活動を行うとともに公設消防へ通報を行った。その後鎮火を確認した。</p> <p>安全性評価:屋外の仮設電源盤で生じた焼損であり、速やかに鎮火されたことから原子力安全への影響はない。</p> <p>直接原因:仮設電源盤に接続する機器(換気用ファン)を追加した際、1次側ケーブル容量の確認を行わないままファンを起動した。また、所内電源側の分電盤の遮断機容量が1次側ケーブルの容量を超えていたため、1次側ケーブルの保護ができなかった。</p> <p>根本原因:設計変更の際に、その影響評価を実施しなかった。仮設電源であったことから、1次側ケーブル保護の考慮に欠けていた。</p> <p>再発防止対策:作業計画を変更する場合のルールを改善する。仮設電源であっても、ケーブルの保護を考慮する仕組みが明確になるよう規定文書等を改正する。</p>	2020-09-30	事務局	②	—	<p>本件は、屋外の仮設電源盤のケーブルが焼損した事象である。延焼はなく原子力安全への影響は無かった。直接原因は、1次側ケーブルとその遮断機の容量を超える機器を追加したこと。根本原因は、機器の追加にあたり設計変更の影響評価を行わなかったこと。</p> <p>事業者における作業管理が不十分であった事例であることから、上記の基準によりスクリーニングアウトとする。</p>
補足情報

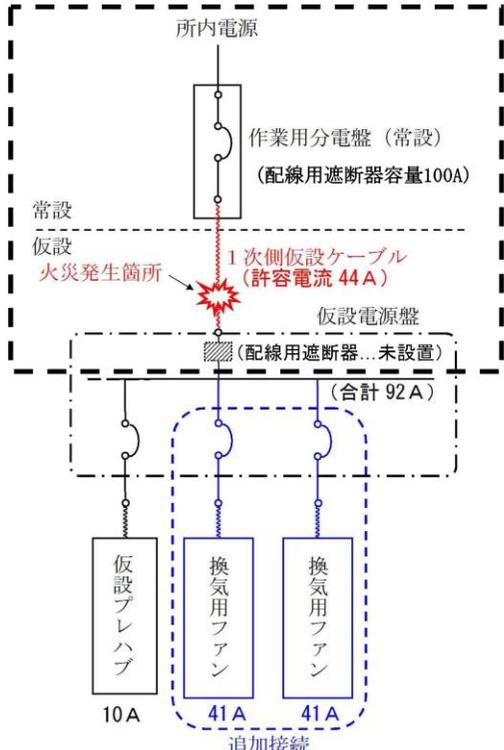
<p style="text-align: center;">図 配線図</p>

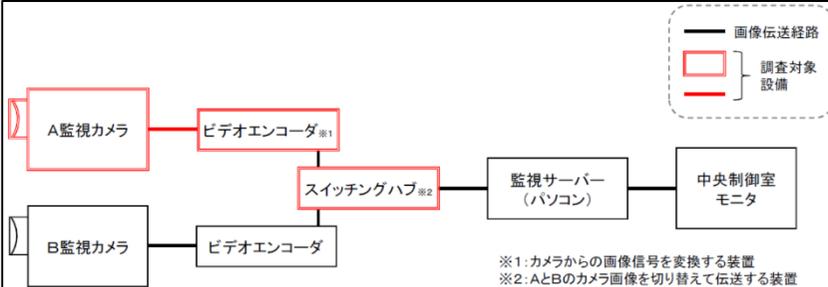
<p>図 監視カメラシステム構成図</p> <p>※1: カメラからの画像信号を変換する装置 ※2: AとBのカメラ画像を切り替えて伝送する装置</p>

番号	件名	概要	受領日	担当	1次スクリーニング		
					基準/2次	INES	処理結果
国内 2020-16	使用済燃料ピットエリア監視カメラの不調に伴う運転上の制限の逸脱について	<p>2020-09-28、高浜発電所4号機(定格運転中)、2台ある使用済燃料ピットエリア監視カメラ※1の定期点検を実施したところ、A-使用済燃料ピットエリア監視カメラの画像が映らないことが確認された。このため保安規定の運転上の制限※2を満足していない状態であると判断された。</p> <p>更新日: 2020-10-16</p> <p>NUCIA 通番: 13184 M</p> <p>ユニット: 高浜発電所 4号</p> <p>発生日: 2020-09-28</p> <p>登録区分:最終</p>	2020-10-09	事務局	⑤	-	<p>本件は、使用済燃料ピットエリア監視カメラの故障により、保安規定の運転上の制限の逸脱と判断された事象である。燃料ピットの水位や温度に異常は確認されておらず、原子力安全への影響は無い。原因は、監視カメラ本体の故障である。</p> <p>電気計装品の静的素子の偶発故障であり軽微な事象であることから、上記の基準によりスクリーニングアウトとする。</p>
		<p>安全性評価: 使用済燃料ピットの水位や温度に異常がないことが確認されており、4号機の運転状況にも問題はなかった。環境への放射能の影響等、原子力安全への影響はない。</p> <p>直接原因: 画像伝送経路を調査した結果、スイッチングハブやビデオエンコーダ等の画像伝送機器に異常はなく、監視カメラ本体の異常であることを確認した。</p> <p>根本原因: 電気計装品の静的素子の偶発故障である。</p> <p>再発防止対策: 監視カメラ本体を予備品に取り替える。</p>

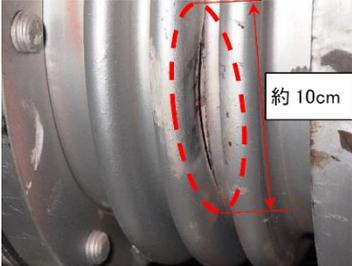
<p>図 ペローズのひび割れ状況</p> <p><a href="https://www.chuden.co.jp/resource/ham/201021%203uDGberozuhibiware.pdf">https://www.chuden.co.jp/resource/ham/201021%203uDGberozuhibiware.pdf</a></p> <p>ひび発生機構:①当該排気管伸縮継手のサポートが、EDG 運転による振動と、起動・停止の温度変化による排気管の伸縮により、本来の取付位置(排気管伸縮継手の両フランジ)からずれた。②ずれたサポートが片側のフランジのみを支持したため、EDG の起動・停止の温度変化による排気管の伸縮方向が排気管軸方向とは異なる方向に負荷が掛かった。③定期試験として複数回 EDG の起動・停止を繰り返したため、排気管伸縮継手ペローズにひび割れが発生した。</p> <p>根本原因:排気管伸縮継手のサポートが動き、本来の取付位置からずれる可能性があることを予想していなかったため。</p> <p>再発防止対策:①定期的に全ての排気管伸縮継手の外観点検を実施する。②定期的にサポートと排気管伸縮継手のずれを確認し、調整する。</p>	2020-12-23	事務局	⑤	—	本件は、BWR プラントの非常用ディーゼル発電機(EDG)の点検にて、排気管伸縮継手のペローズにひび割れを確認した事例である。直ちに EDG の性能・機能に影響せず、不良発見と修繕も容易であり、原因も判明していることから、上記の基準にてスクリーニングアウトとする。

番号	件名	概要	受領日	担当	1次スクリーニング		
					基準/2次	INES	処理結果
国内 2020-18	非常用ディーゼル発電機排気管伸縮継手ペローズのひび割れについて  更新日: 2020-12-23  NUCIA 通番: 13190M  ユニット: 浜岡発電所 3号  発生日: 2020-10-20  登録区分:最終	2020-10-20、定期点検中の 3 号機において、非常用ディーゼル発電機(EDG-A)の点検により、排気管伸縮継手のペローズにひび割れが一箇所確認された。当該ペローズを予備品に取り替え後、EDG-A の試運転を行い、機能に問題がないことを確認した。  背景:5 号機 EDG-B の排気管伸縮継手破損事象(2018-06-05)を踏まえ、排気管伸縮継手は定期的外観点検等を実施している。

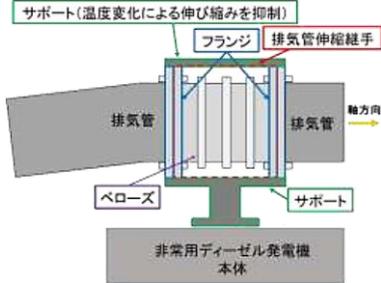
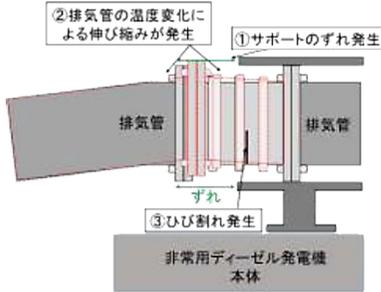
<p>図 ひび割れ発生機構の模式図</p> <p><a href="https://www.chuden.co.jp/resource/ham/201120%203uDGberozuhibiwarezokuhou.pdf">https://www.chuden.co.jp/resource/ham/201120%203uDGberozuhibiwarezokuhou.pdf</a></p>

補足情報					<p>(本来の構成)</p>

<p>(今回の構成)</p>

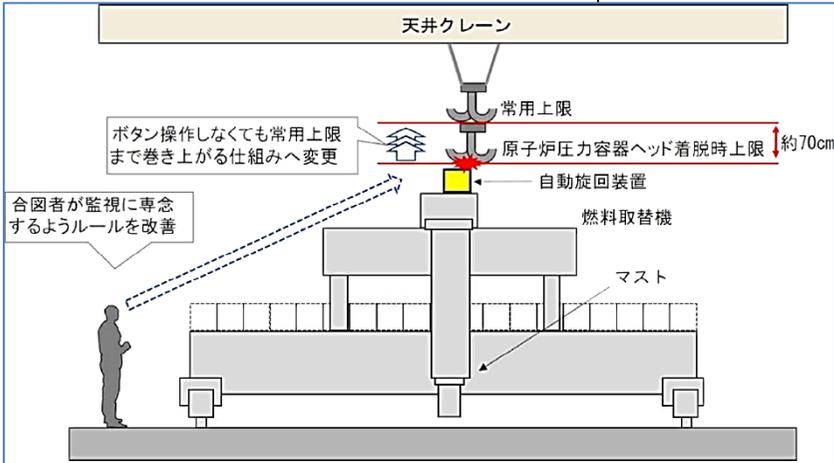
<p>天井クレーン</p> <p>常用上限</p> <p>原子炉圧力容器ヘッド着脱時上限 約70cm</p> <p>ボタン操作しなくても常用上限まで巻き上がる仕組みへ変更</p> <p>自動旋回装置</p> <p>燃料取替機</p> <p>マスト</p> <p>合図者が監視に専念するようルールを改善</p> <p>図 天井クレーン模式図</p> <p><a href="https://www.chuden.co.jp/resource/ham/2012115unennkoumasutohason.pdf">https://www.chuden.co.jp/resource/ham/2012115unennkoumasutohason.pdf</a></p>

番号	件名	概要	受領日	担当	1次スクリーニング		
					基準/2次	INES	処理結果
国内 2020-20	燃料取替機のマスト自動旋回装置の破損 更新日: 2021-01-08 NUCIA 通番: 13203M ユニット: 浜岡発電所 5号 発生日: 2020-11-24 登録区分:最終	<p>2020-11-24、原子炉建屋5階(放射線管理区域内)において、点検のため天井クレーンを移動した際、フックが燃料取替機に接触し、燃料把握機(マストと呼ぶ)を旋回するための自動旋回装置が破損した。なお、手動旋回機能は維持されている。燃料取扱作業は行っておらず、本事象による外部への放射能の影響もない。</p> <p>接触原因:天井クレーンのフックを燃料取替機に接触しない高さ(常用上限)まで巻き上げないまま、同クレーンを移動させたため。</p> <p>根本原因:クレーン操作者と合図者は、フックの巻き上げ時に、常用上限より70 cm低い原子炉圧力容器ヘッド着脱時上限で一旦停止することを知らなかったため。その位置で、燃料取替機と接触することはないと思込み、点検対象である電源ケーブルのみを注視していた。本来は、原子炉圧力容器ヘッド着脱時上限で一旦停止した後に、常用上限までフックを再度巻き上げる操作が必要であった。</p> <p>再発防止策:①天井クレーンのフックが、原子炉圧力容器ヘッド着脱時上限で一旦停止せず、操作ボタンを押さなくとも常用上限まで巻き上がる仕組みに変更。②天井クレーンを移動させる際には、合図者が監視に専念するようルールを改善。</p>	2021-01-25	事務局	②	—	本件は、原子炉建屋内で点検のため移動させた天井クレーンのフックが燃料取替機の一部に接触し、破損させた事例である。燃料は取り扱っておらず、環境、公衆、従業員への影響もない。天井クレーンの操作と監視に関わるマネジメントの問題であることから、上記の基準にてスクリーニングアウトとする。
補足情報

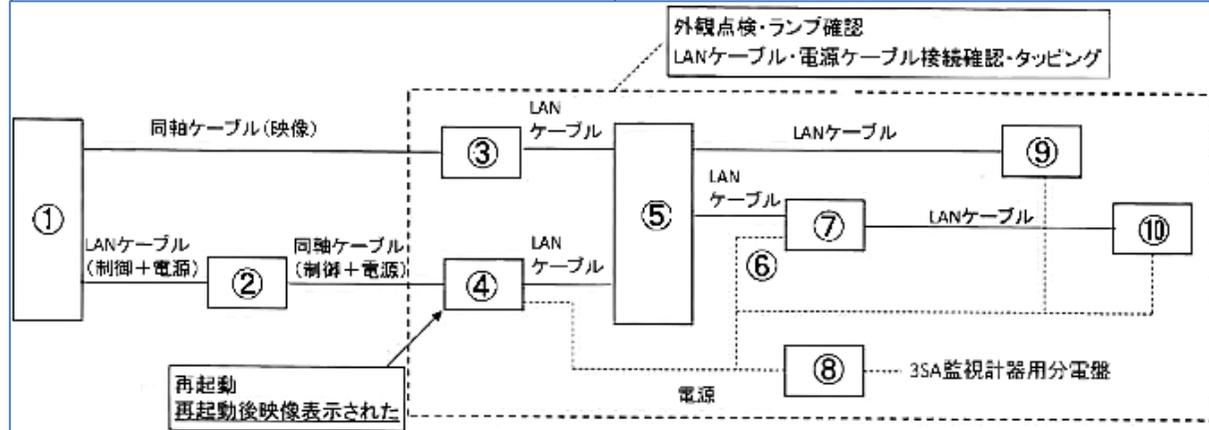
<p style="text-align: center;">図 監視カメラシステム構成図 <a href="https://www.nsr.go.jp/data/000340303.pdf">https://www.nsr.go.jp/data/000340303.pdf</a></p>					<p>①防爆赤外線サーモカメラ、②同軸LANコンバータ(A)、③エンコーダ、④同軸コンバータ(B)、⑤スイッチングHUB、⑥ACアダプタ、⑦監視サーバ、⑧テーブルタップ、⑨ネットワークレコーダ、⑩タッチモニタ(中央制御室)</p>

番号	件名	概要	受領日	担当	1次スクリーニング		
					基準/2次	INES	処理結果
国内 2020-28	使用済燃料ピットエリア監視カメラの不調に伴う運転上の制限の逸脱  更新日: 2021-02-17  NUCIA 通番: 13218M  ユニット: 美浜発電所3号  発生日: 2020-01-10  登録区分:最終	2021-01-10、原子炉停止中の3号機において、使用済燃料ピットエリアの監視カメラの画像が映らないことが確認され、運転上の制限を満足していないと判断された。ただし、使用済燃料ピットの水位計や温度計により、中央制御室からピットに異常がないことは確認されている。その後、当該監視カメラの点検の後、同軸LANコンバータ及び監視カメラ本体を再起動したところ、画像が正常に映ることが確認された。運転上の制限状態は解除された。なお、本件による環境への放射能の影響はない。  推定原因:当該機器の一過性の不良。  是正措置:監視カメラ回復後に同じ事象は再発していないが、SFP エリア監視カメラの次回定期点検まで、1回/直で中央制御室タッチパネルに当該カメラ映像が表示されていることを確認する。	2021-02-17	事務局	⑤	—	本件は、原子炉停止中のPWRプラントの使用済燃料ピットエリアの監視カメラの画像が映らないことが確認され、一時的に運転上の制限を逸脱した事象である。原因は、当該機器の一過性の不良とされ、機器の再起動により機能回復している。規制庁検査Gとの面談(令和3年1月15日)も行われ、事業者の対策等が示されていることから、上記の基準によりスクリーニングアウトとする。
補足情報

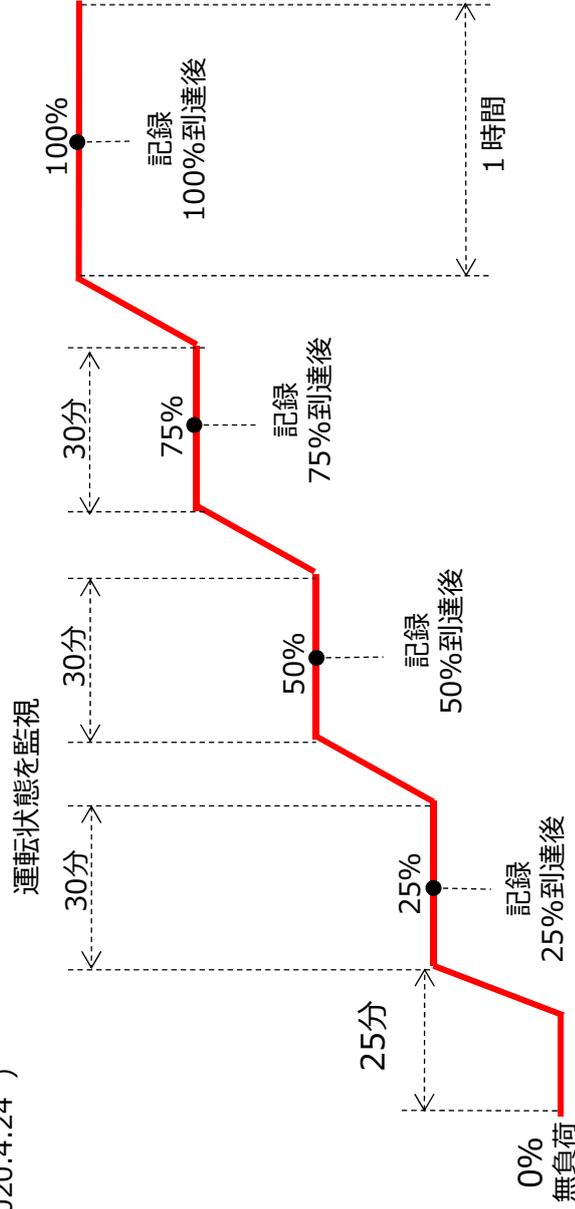
（泊3A号機 2020.4.24）

### 【試運転時の負荷カーブ】

負荷(%)	目標値	25	50	75	100
潤滑油圧(MPa)	0.5~0.6	0.56	0.5	0.55	0.54
潤滑油温度(℃)	55以下	49	50	51	52

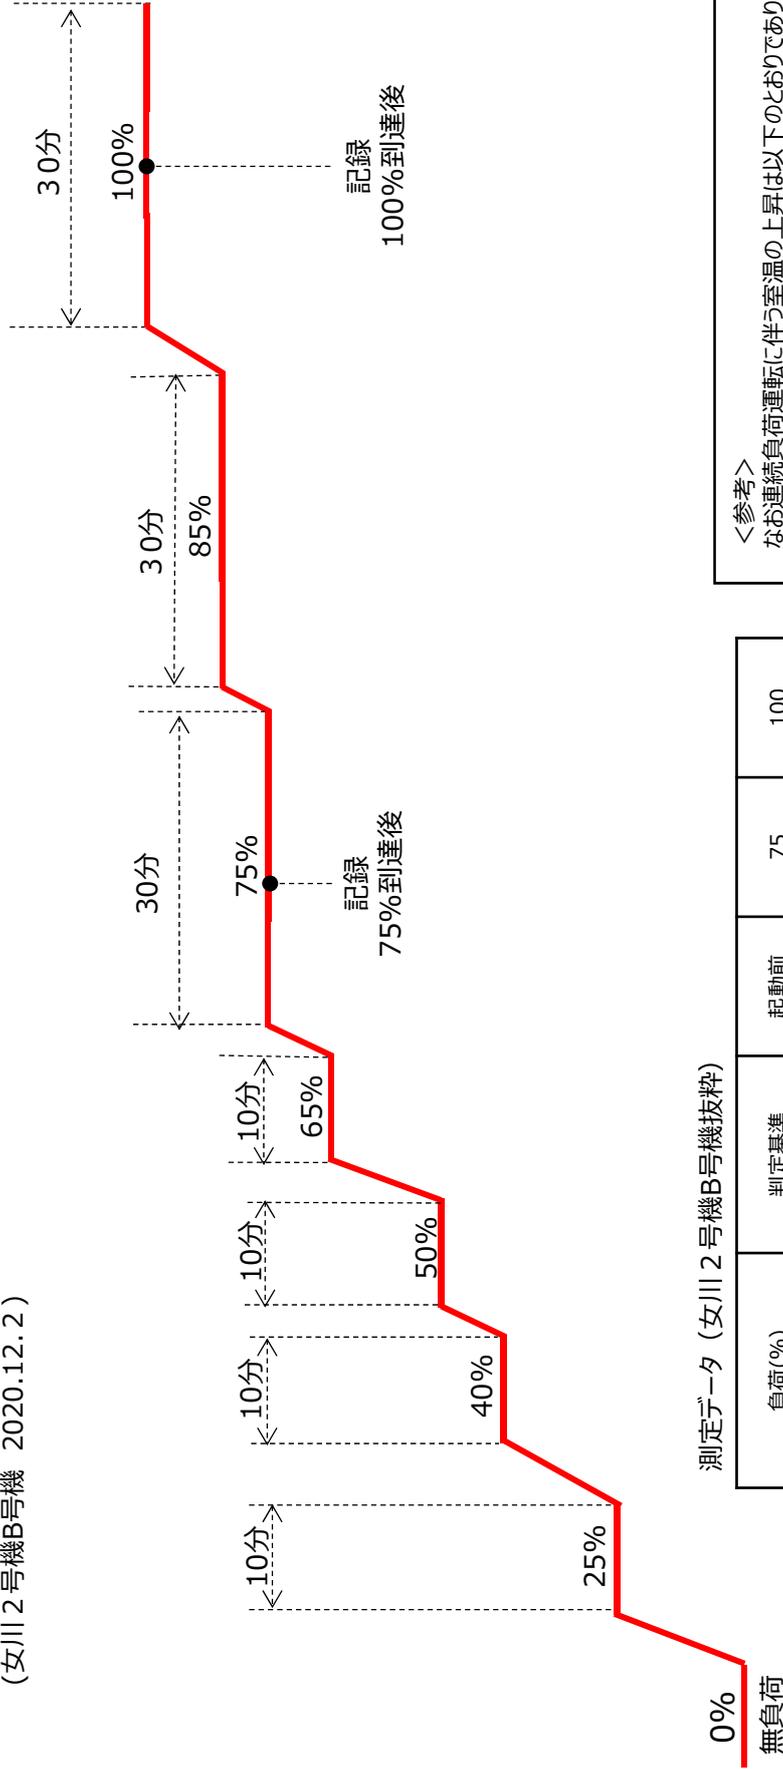
(女川2号機B号機 2020.12.2)

### 【試運転時の負荷カーブ】 100%負荷試験時のカーブ

負荷 (%)	判定基準	起動前	100
潤滑油圧 (主軸受) (MPa)	0.49~0.59	-	0.56
潤滑油温度 (機関入口) (°C)	65未満	40.0	51.5
			52.0

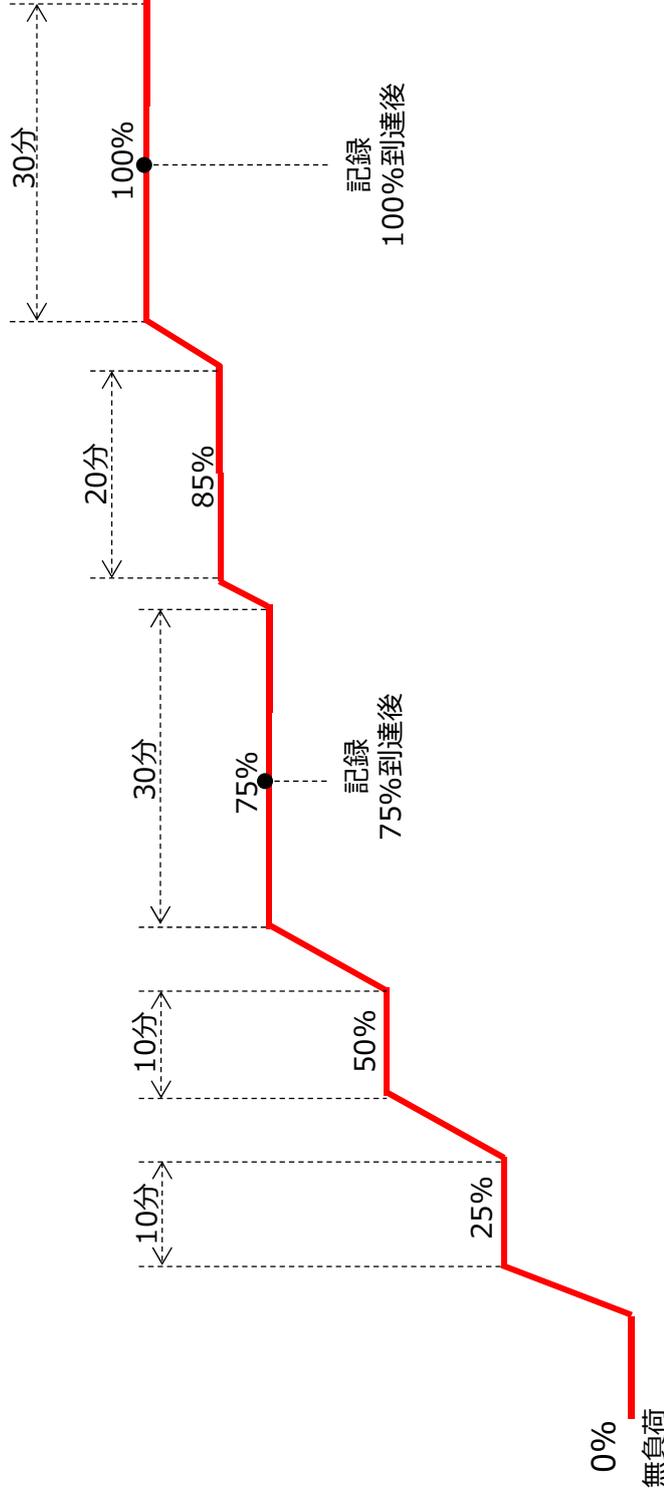
(柏崎刈羽7C号機 2020.3.27)

### 【試運転時の負荷カーブ】

負荷 (%)	判定基準	起動前	75	100
潤滑油圧 (MPa)	0.540~0.637	0.170	0.600	0.600
潤滑油温度 (°C)	83未満	42.0	63.0	63.0

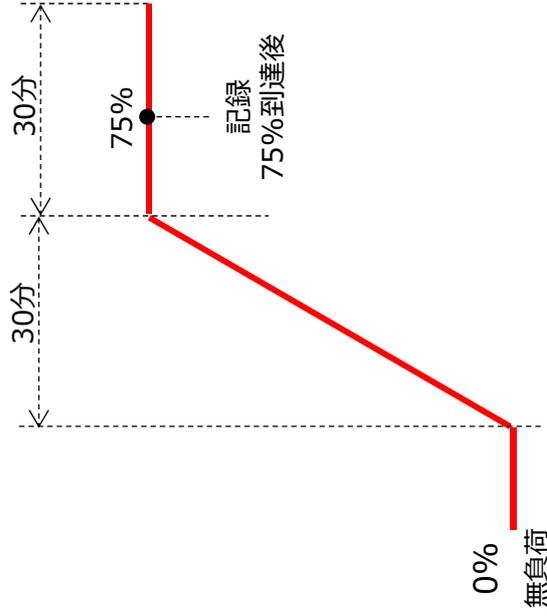
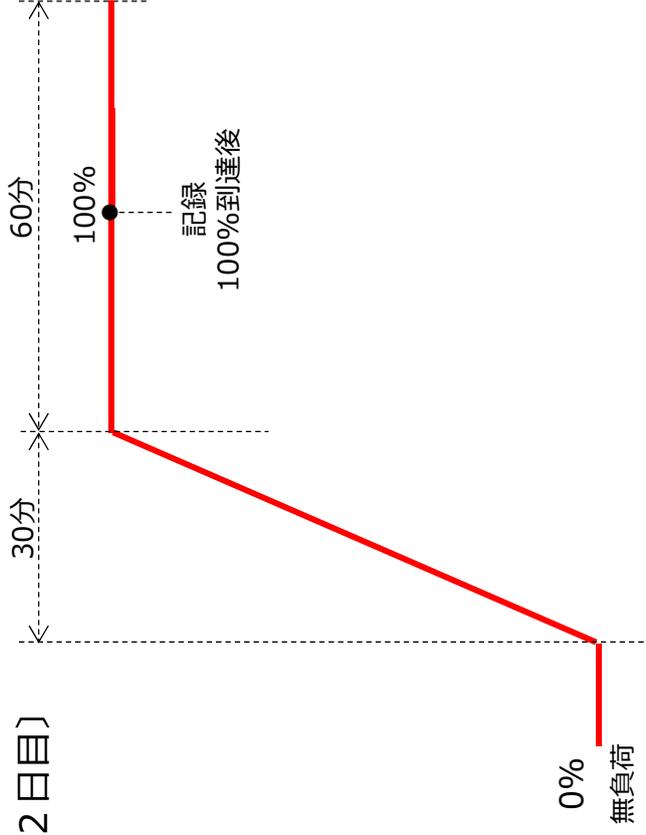
(浜岡3A号機 2020.11.20,21)

〔1日目〕

〔2日目〕

負荷(%)	判定基準	1日目 起動前	75	100
潤滑油圧(MPa)	0.41~0.64	0.12	0.60	0.60
潤滑油温度(°C)	55~75	35.0	60.0	62.0

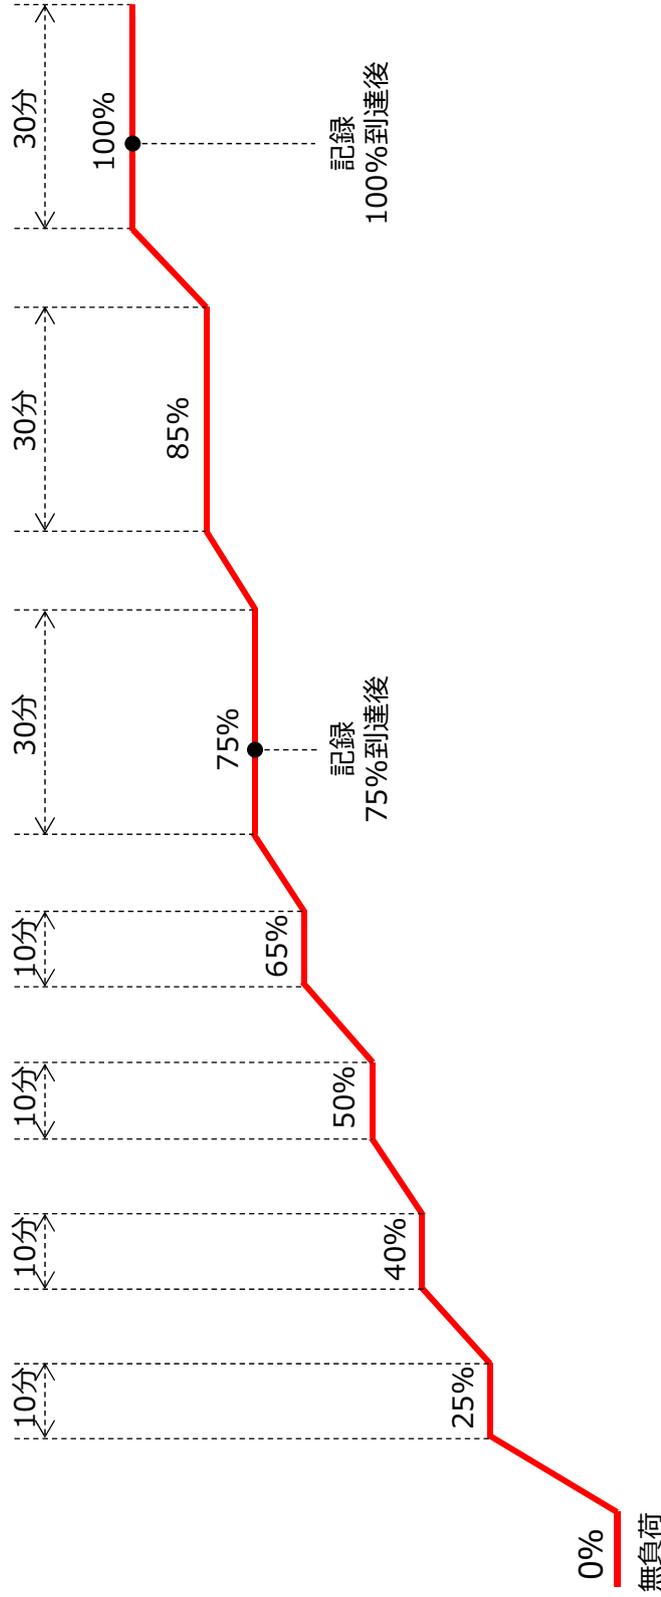
(志賀1A号機 2014.6.18)

### 【試験時の負荷カーブ】

負荷 (%)	判定基準	起動前	75	100
潤滑油圧 (MPa)	0.54~0.64	0	0.55	0.57
潤滑油温度 (°C)	25.0~85.0	33.5	71.0	73.0

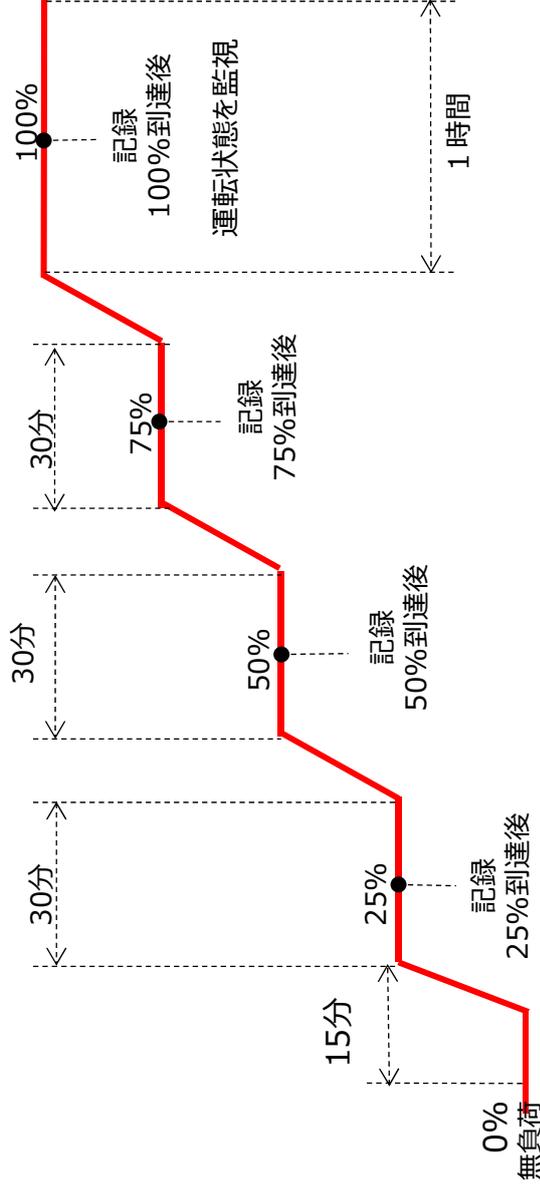
(高浜3A号機 R2.3.13 )

### 【試験運転時の負荷カーブ】

定期事業者検査（機能検査）記録は試験運転時に合わせて実施。  
 各負荷到達後に運転状態確認、記録採取を実施。（機関入口潤滑油圧力、機関出口潤滑油温度）

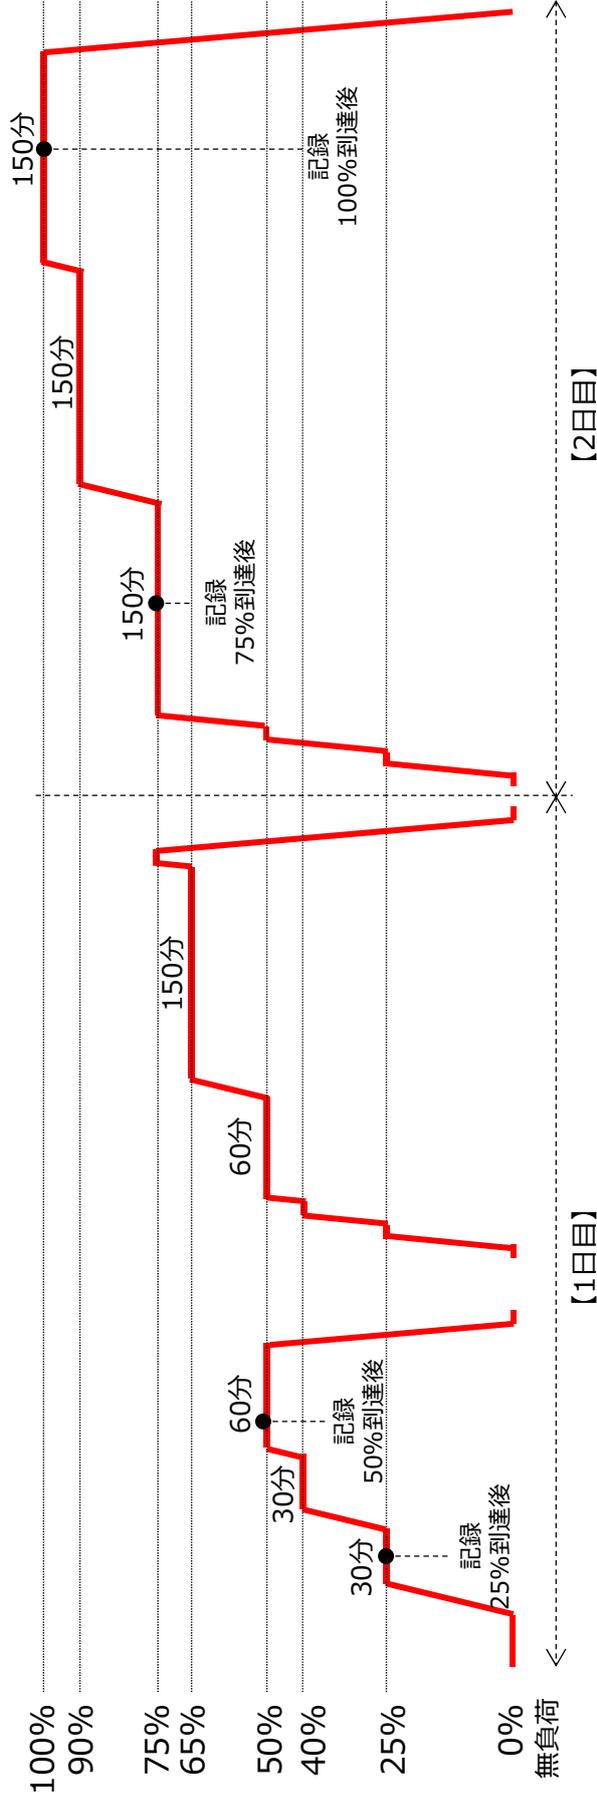
(島根2A号機 2019.12.9-10)

### 【試運転時の負荷カーブ】

負荷 (%)	判定基準	起動前	25	50	75	100
潤滑油圧 (MPa)	0.440~0.600	0.135	0.599	0.557	0.549	0.542
潤滑油温度 (°C)	50.0~60.0	47.0	55.5	55.0	55.0	55.1

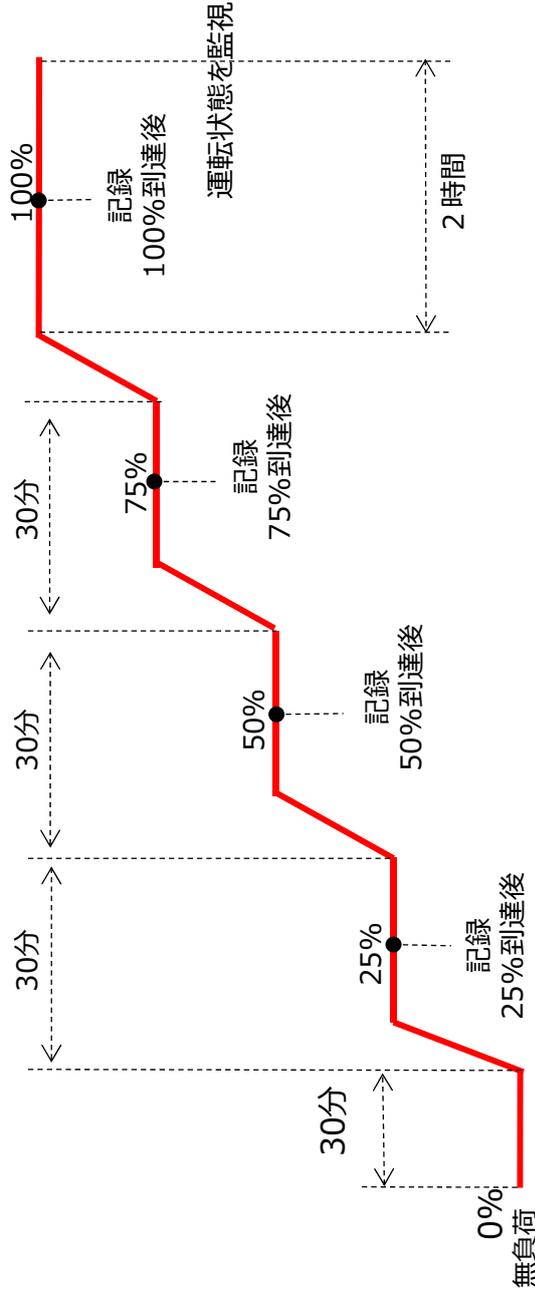
(伊方3A号機 R2.3.20 )

### 【試運転時の負荷カーブ】

定期事業者検査（機性能検査）記録は試運転時に合わせて実施。  
各負荷到達後に運転状態確認、記録採取を実施。（機関入口潤滑油圧力、機関出口潤滑油温度）

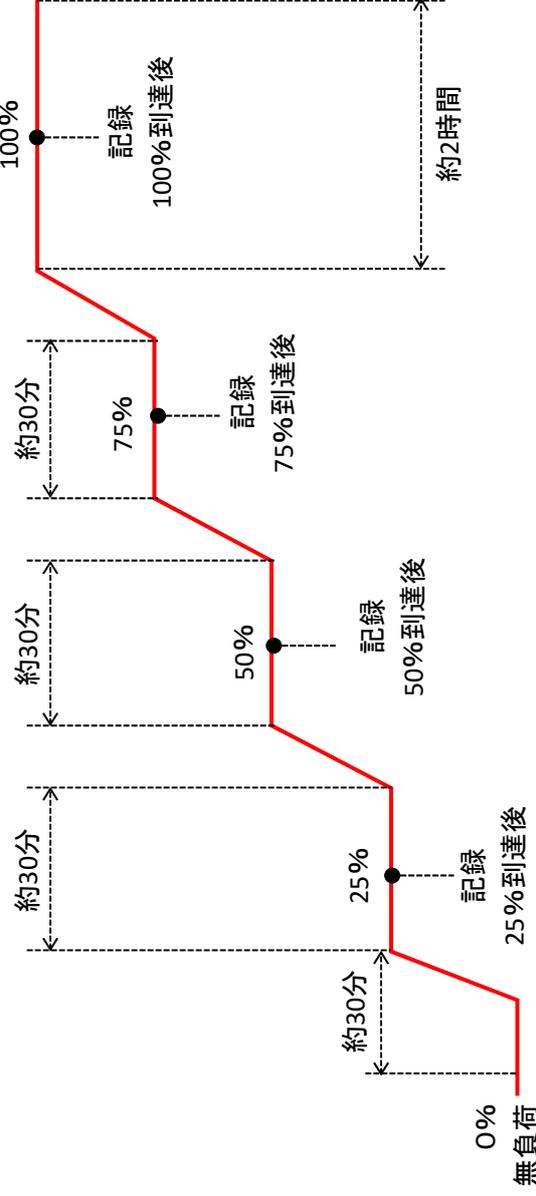
(川内1A号機 2020.7.26)

#### 【試運転時の負荷カーブ】

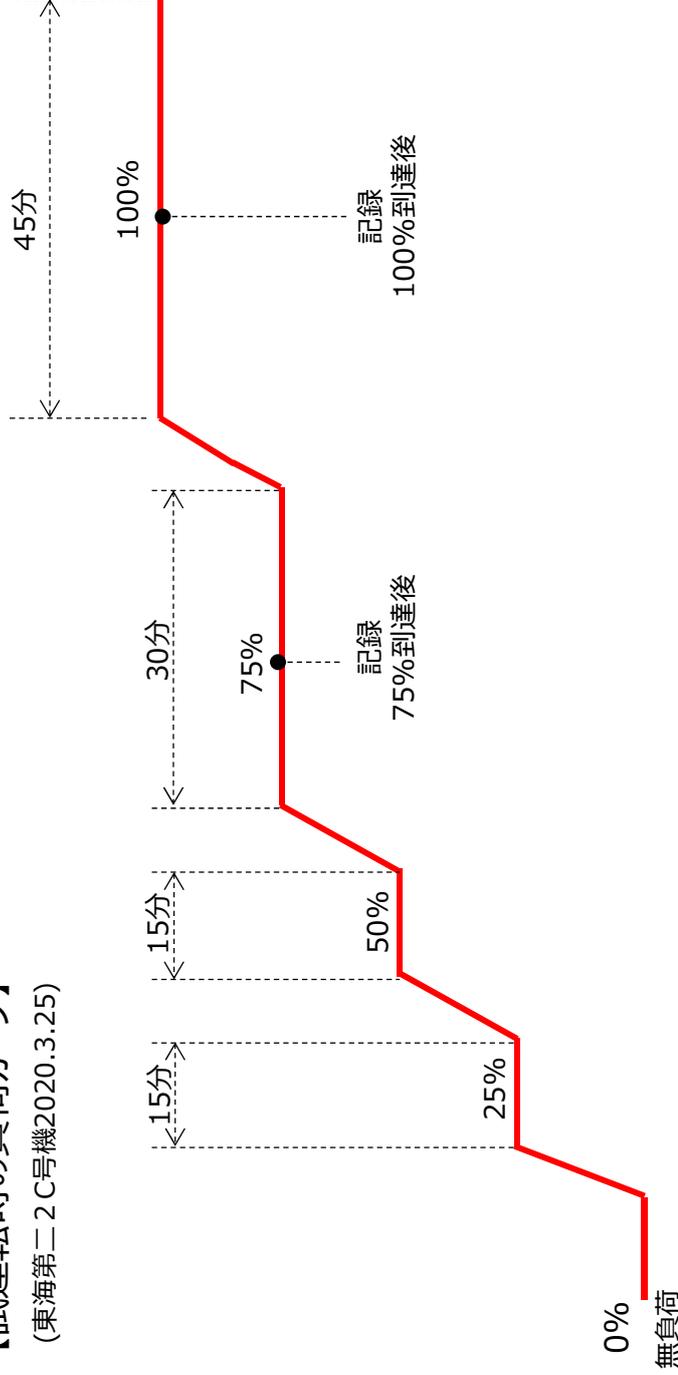
(東海第二 2C号機 2020.3.25)

### 【試運転時の負荷カーブ】

項目	判定基準	75	100
負荷 (%)		75	100
潤滑油圧 (MPa)	0.49~0.59	0.58	0.58
潤滑油温度 (°C)	60以下	38	42

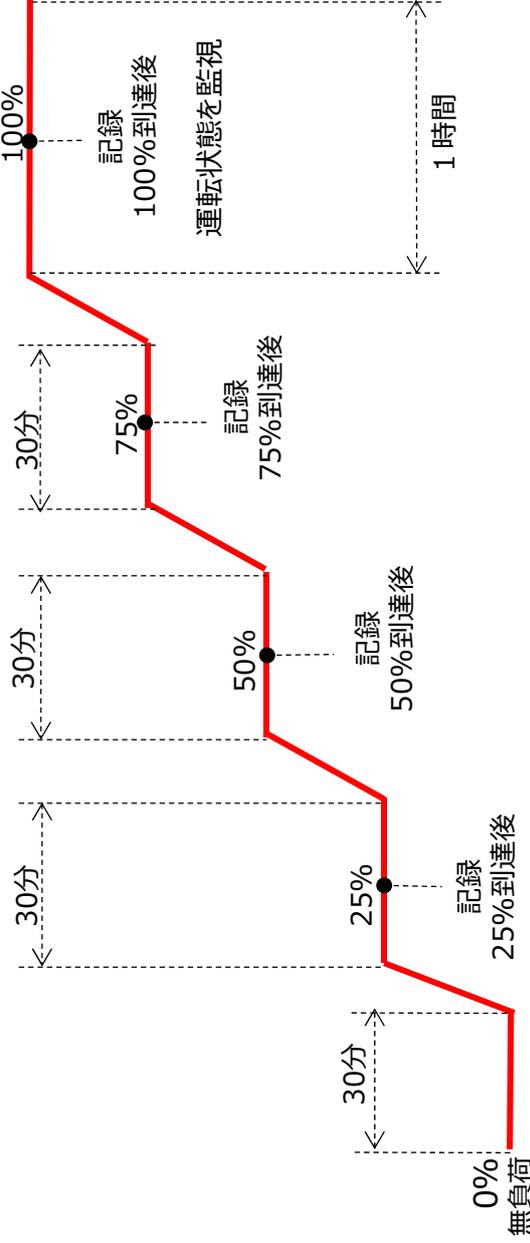
(敦賀2号機 2019.12.20)

### 【試運転時の負荷カーブ】

負荷 (%)	判定基準	25	50	75	100
潤滑油圧 (MPa)	0.49~0.54	0.52	0.51	0.51	0.51
潤滑油温度 (°C)	50~70	55	58	62	64

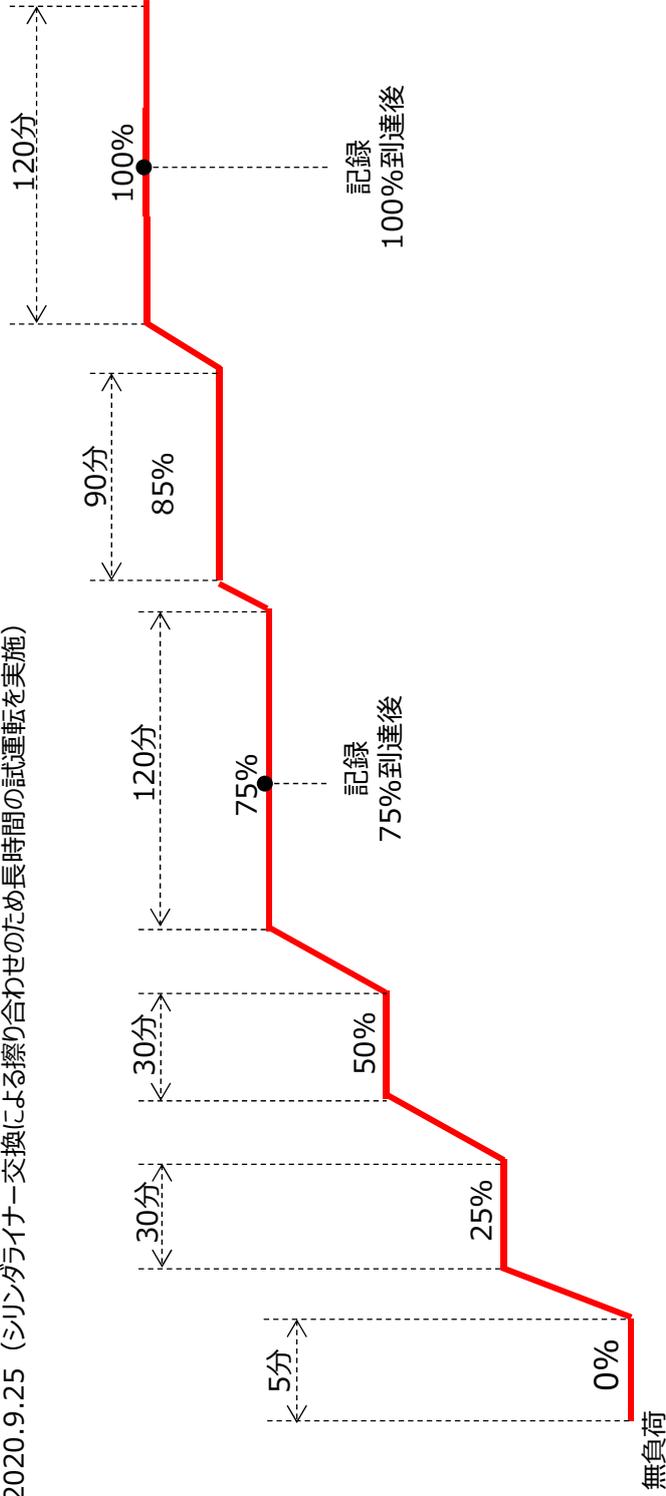
### 【試運転時の負荷カーブ】

B号機 2020.9.25 (シリンダライナー交換による擦り合わせのため長時間の試運転を実施)

負荷 (%)	判定基準	75	100
潤滑油圧力 (MPa)	0.55~0.65	0.55	0.55
潤滑油温度 (°C)	35.0~85.0	73.5	74.8

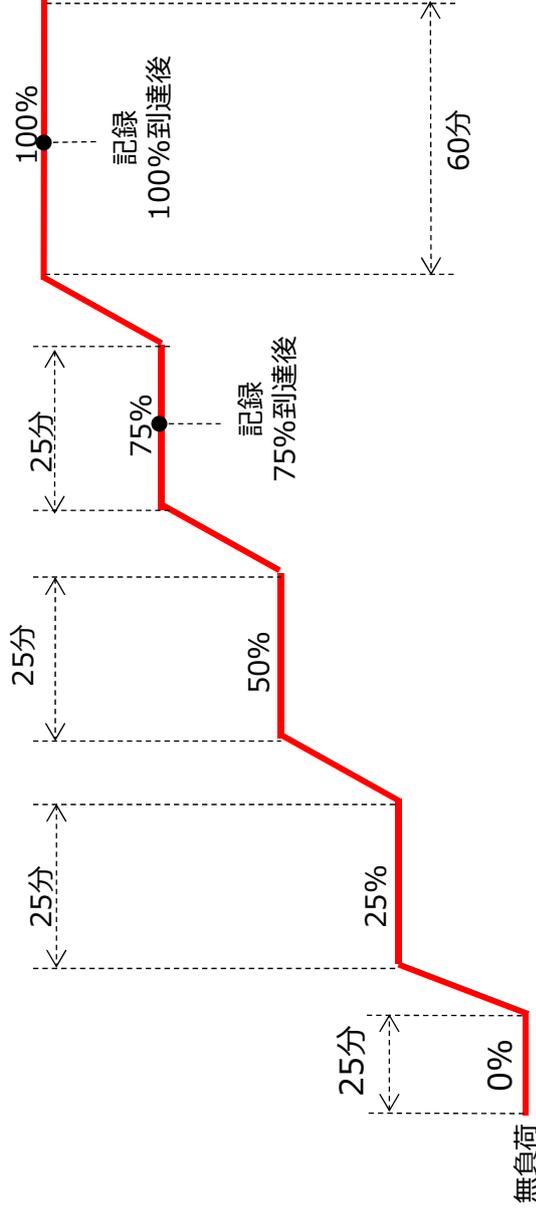
A号機 2020.7.17

### 【試運転時の負荷カーブ】

負荷(%)	判定基準	75	100
潤滑油圧力(MPa)	0.44~0.59	0.53	0.54
潤滑油温度(°C)	50~80	61	65
