資料 2 - 1

第 4 4 回技術情報検討会の結果概要について

令和3年2月24日

原子力規制庁

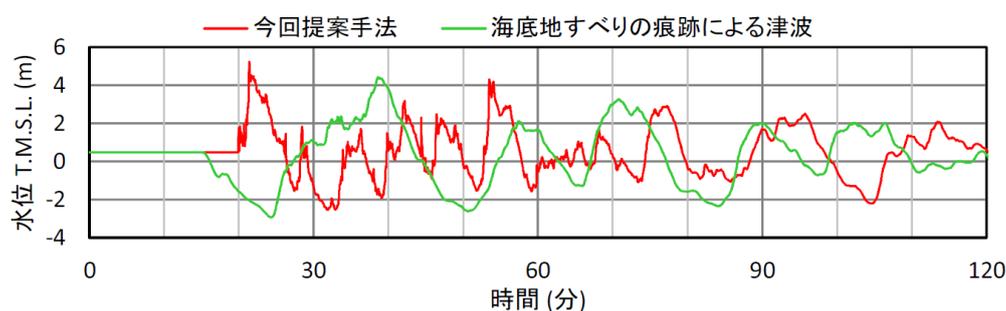
図 提案手法と従来手法による津波水位の比較

柏崎刈羽原子力発電所における津波水位³は、提案手法による初生地すべりを対象とした解析の結果約 5m となり、従来手法による既往地すべり^{*}を対象とした解析の結果約 4.5m に比べやや上回る結果となった。なお、同発電所の基準津波は、海底地すべりと地震による津波とを位相差を考慮した上で組み合わせて設定されており、地震のみによる津波に対して概ね 0.3m 程度高くなる結果となるが、既に設計工事計画を認可した 7 号機の入力津波は許容津波高さに対して余裕があることから、施設の安全性に直ちに影響を与えるものではない。

※従来の地すべり痕のパラメータは、論文中に発電所から距離約 30km、厚さ 130m、面積 33.5km²、体積 2.2km³と示されている。このパラメータは、審査会合資料⁴において、取水口前面水位上昇側最大ケースとして選定された海底地すべり「LS-2」のパラメータと一致する。加えて、従来の地すべり痕による津波水位の時刻歴波形が論文中の図に示されており、これは同審査会合資料の「LS-2」を波源とした場合の 1 号炉取水口前面の水位の時刻歴波形と同じと考えられる。

という。)が提案され、柏崎刈羽原子力発電所における海底地すべりによる津波評価を2つの方法で行った場合の比較が報告された。解析の結果、柏崎刈羽原子力発電所における津波水位は、提案手法で約5m、従来手法で約4.5mとなり、従来手法による評価をやや上回る結果となった。

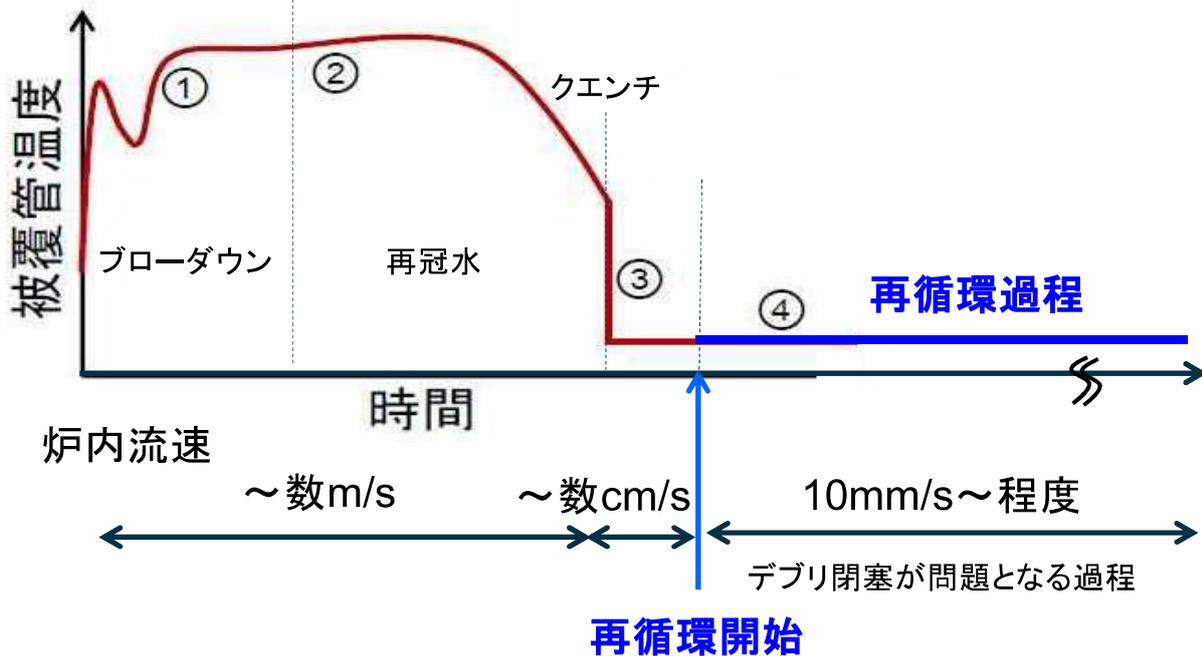
1. 背景 (2/4) 大LOCA時の被覆管温度 & 炉内流速の挙動

- ① ブローダウン期間
- ② 再冠水期間
- ③ 全炉心クエンチ
- ④ LOCA後長期冷却期間

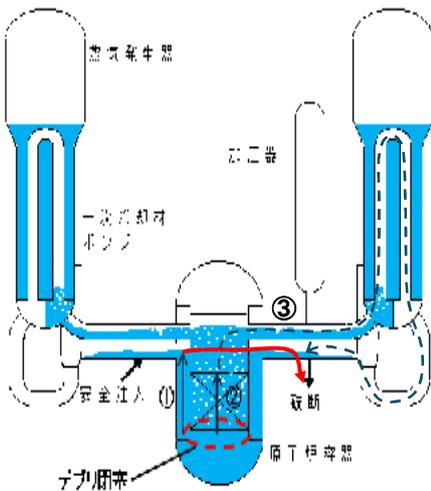
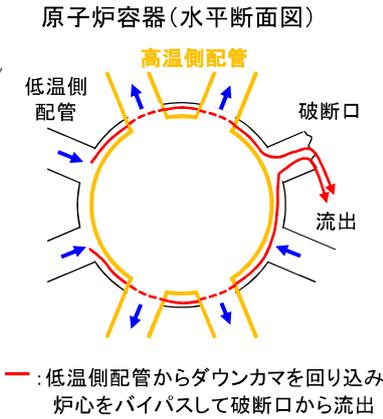
1. 背景 (3/4) 再循環モード RV内流動 -低温側配管大破断(CLB)の例-

- 流動の特徴:
 - 低温側配管から冷却材を注水
 - 一部は炉心をバイパスし、破断口 (低温側配管) から流出
 - 残りは炉内の蒸散による水位の低下の補給にあてがわれる

- 炉内の流況:
 - 蒸散による水位低下: ~約10mm/s
 - 炉心入口部の流速: ~約10mm/s (蒸散分を補給)
 - 上記からRV内水位に変化なし

- ダウンカマと炉心の水頭差が駆動力となる: 約20kPa (① - ② - ③)
 - 炉心有効長下端より上のダウンカマ水頭(①)
 - ボイドを含む炉心有効長における水頭(②)
 - 炉心発生蒸気によるループ圧損(③: 炉心出口からSGを經由し蒸気が破断口から流出)

- クライテリア: **デブリによる炉心圧損増加 (@炉心入口流速10mm/s程度) < 約20kPa***
 *高温側配管大破断では許容圧損は約100kPa以上に増加。

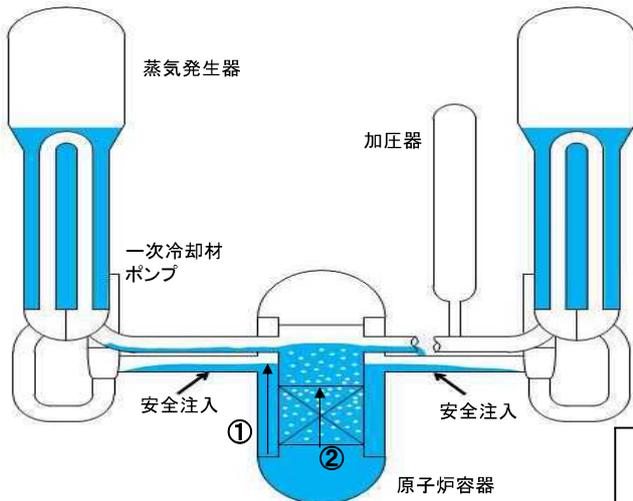
1. 背景 (4/4) 再循環モード RV内流動 -高温側配管大破断(HLB)の例-

- 流動の特徴:
 - 低温側配管からの注水は**すべて炉心を経由してそのまま破断口 (高温側配管) から流出 (液放出) する。**

- 炉内の流況: 低温側配管破断と同じ
 - 蒸散による水位低下: ~約10mm/s
 - 炉心入口部の流速: ~注入流量に対応 (30mm/s~程度)
 - 余剰分は破断口から液放出

水頭差は低温側配管破断よりも大きく、炉心を冠水させている水位を低下させないための水頭差減少の余裕(デブリ閉塞上限量の目安)も大きくなる方向。

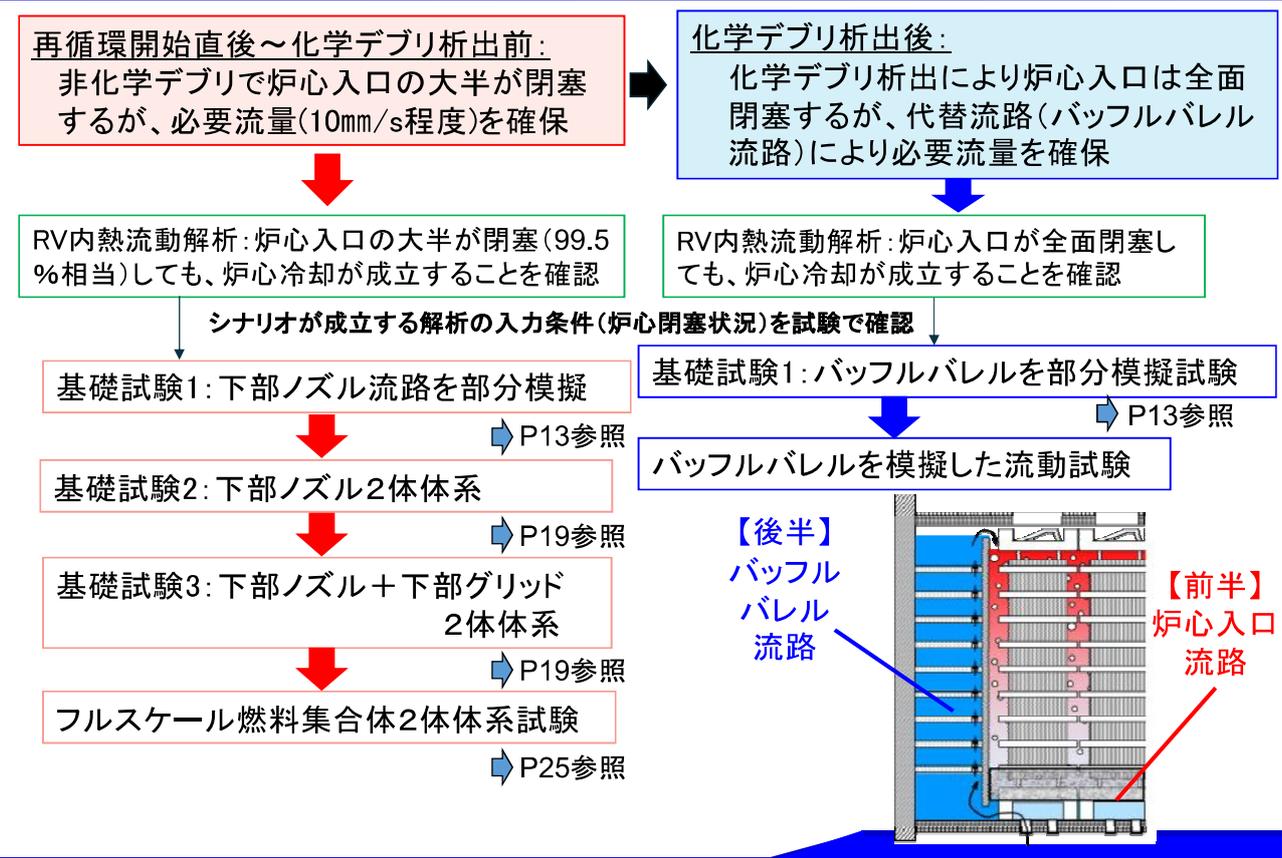
2. 全体計画(1/3) 先行する米国の状況を踏まえた取り組み

- 再循環サンプスクリーンに関する新規規制基準対応時に中長期的な課題として事業者が取り組むとしていた事項のうち、現在検討中の事項は「サンプスクリーン下流側影響のLOCA後炉心長期冷却に関する検討」である。
- 炉心長期冷却のシナリオについては、米国と同様に以下を想定。
 - 再循環開始直後は非化学デブリのみ、冷却材温度が低下した後に化学デブリが析出し、炉心入口に付着することで圧損が急増するものと仮定。
 - 炉内への冷却は2段階で考慮。
 - － 化学デブリ析出前は炉心入口流路
 - － 化学デブリ析出後は代替流路(バッフルバレル流路)
- 本検討については、先行する米国の検討状況を踏まえ、上記シナリオによりRV内熱流動解析を実施。炉心入口流路の大半が閉塞(99.5%相当)しても炉心長期冷却が可能であることを確認。
- 解析の入力条件(炉心閉塞状況)に関して、実機を模擬したデブリ投入流水試験による検証を実施中。

- 現在、燃料集合体2体を用いた流動試験により、炉心入口流路による炉心冷却について成立の見込みが得られた。(詳細は「3. デブリ投入試験」参照)
- 今後は、基礎試験の拡充や、バッフルバレルを模擬した流動試験等を行い、炉心長期冷却のシナリオ成立を確認していく。
- 本検討については、2022年度を目途に結果を取り纏める予定である。

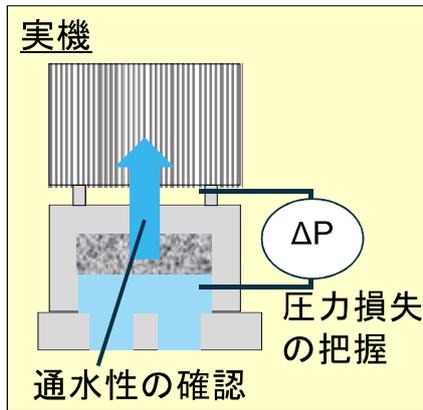
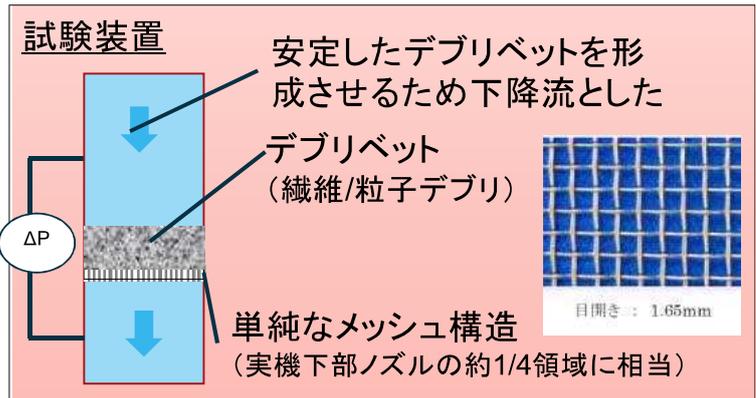
○試験装置の概要

試験後のデブリベット

- デブリベットが形成され圧力損失が200kPaに到達
- 下部ノズル流路孔はデブリにより全閉塞する可能性が高いことが判明
- 下部ノズル流路孔以外で冷却材供給に有効な流路を検討

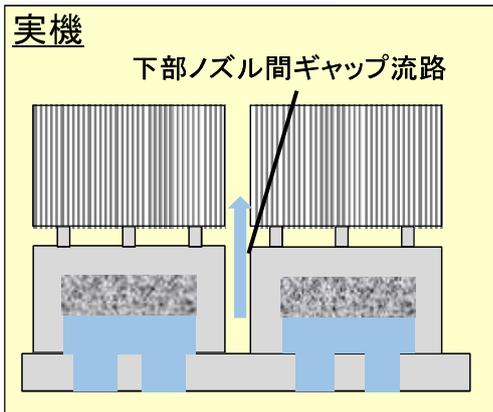
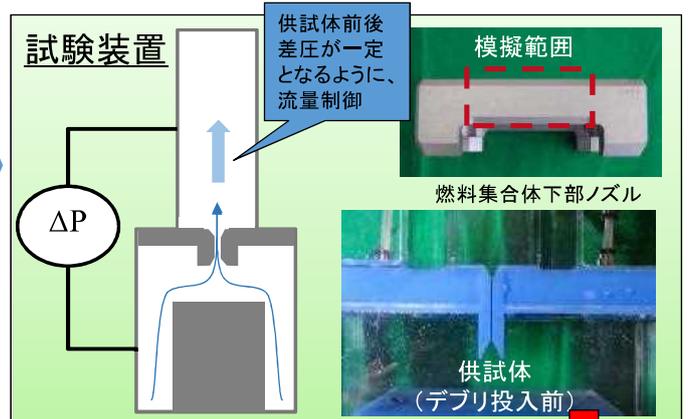
○試験装置の概要

- 下部ノズル間ギャップはデブリで閉塞せず、一定の流量を確保できる見通しを得た
- これ以降に実施する試験では下部ノズル間ギャップを模擬する必要がある

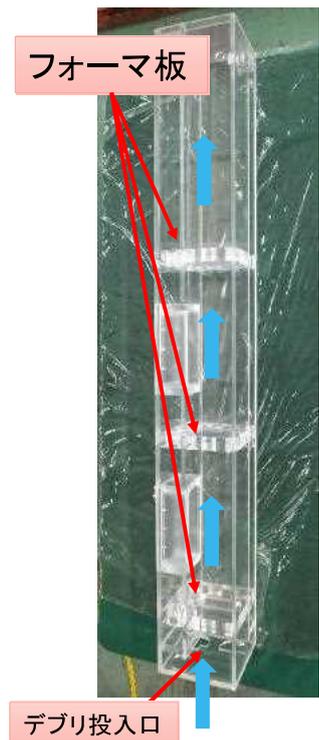
供試体の外観(写真)

- ・流量：一定圧力(800mmH₂O)で制御
- ・デブリ濃度：国内代表プラントデブリ濃度を基準※

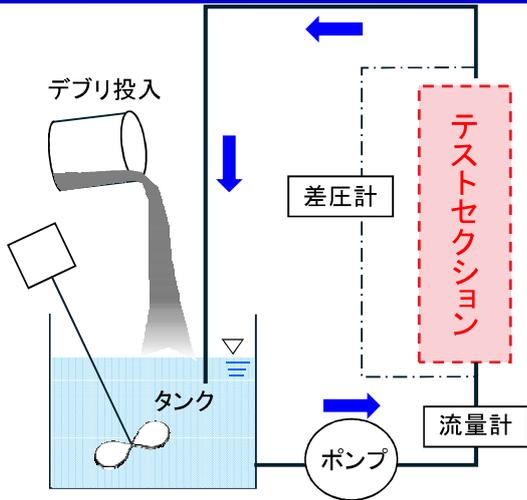
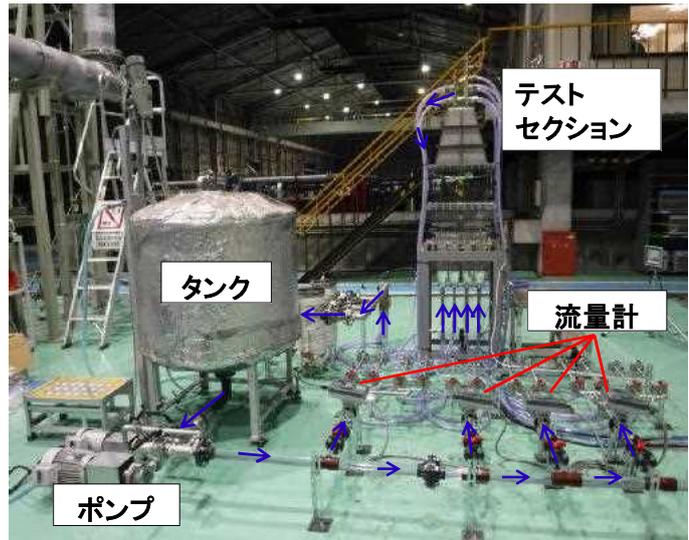
試験装置概略図

供試体外観

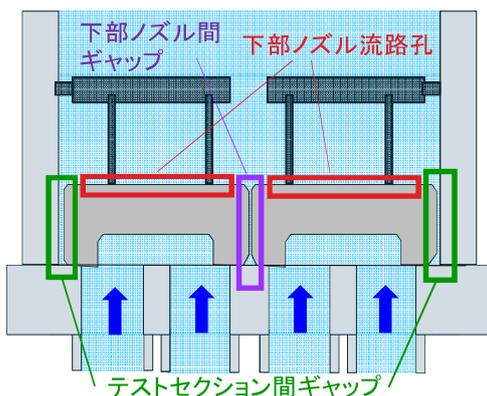
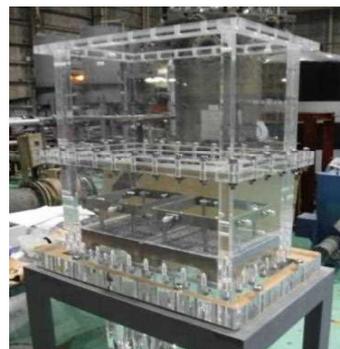
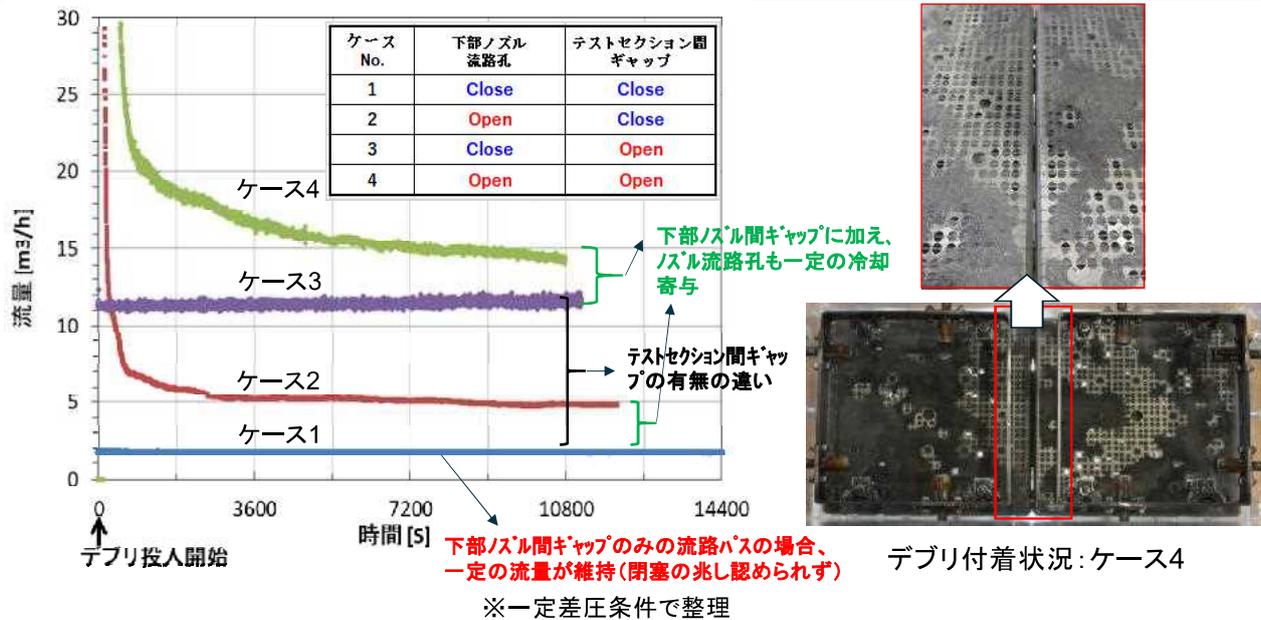
供試体外観

- 下部ノズルへのデブリ影響を確認
- 下部ノズル流路孔、下部ノズル-テストセクション間のギャップをパラメータとした試験を実施

ケース No.	下部ノズル間ギャップ	下部ノズル流路孔	テストセクション間ギャップ	体系
1	Open	Close	Close	下部ノズル (2体)
2	Open	Open	Close	
3	Open	Close	Open	
4	Open	Open	Open

- 下部ノズル流路孔が全面閉塞した場合であっても、十分な流量を確保できることが判明。下部ノズルの通水性に問題がないことを確認した。
- 下部ノズル流路孔についても完全に閉塞はせず、一定の冷却効果があることを確認した。

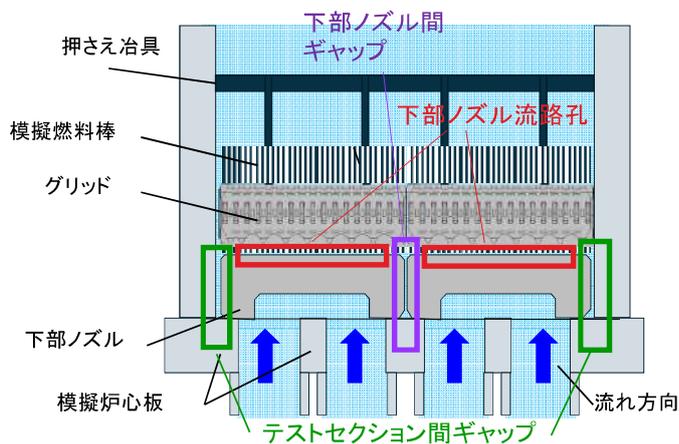
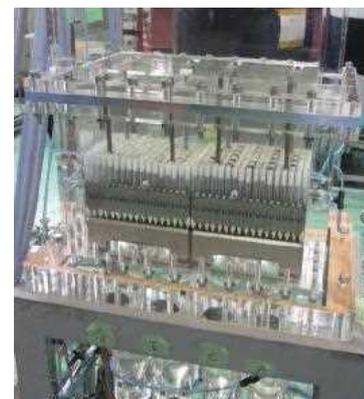
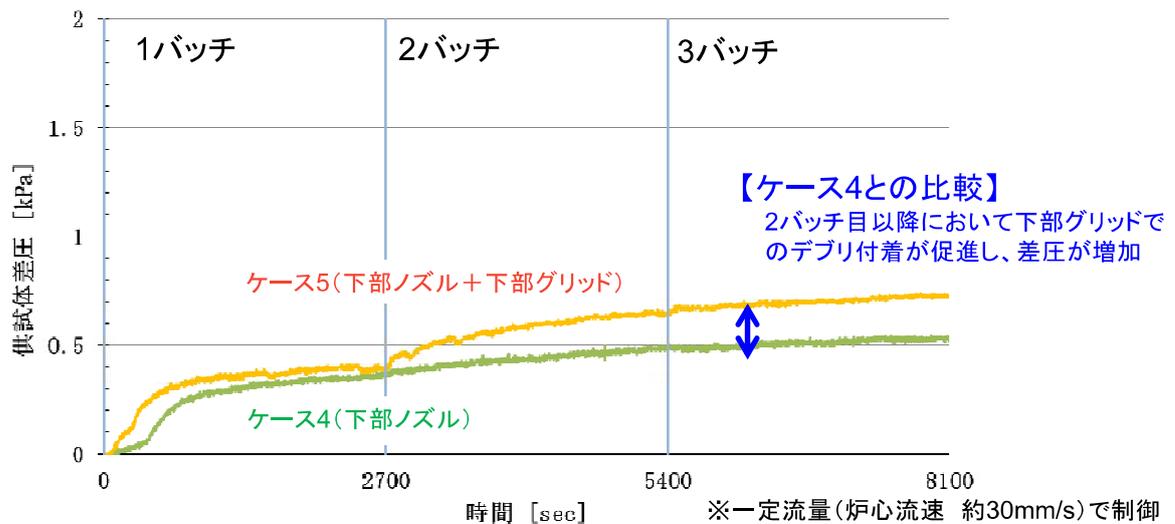
供試体外観

- 下部ノズルに加え、グリッド部(+短尺)燃料棒)へのデブリ付着状況を確認

ケース No.	下部ノズル間ギャップ	下部ノズル流路孔	テストセクション間ギャップ	体系
4	Open	Open	Open	下部ノズル(2体)
5	Open	Open	Open	下部ノズル+下部グリッド(2体)

- 下部グリッドを模擬することで下部ノズルだけを模擬した場合よりも圧損がやや増加
- しかしながら、圧損の増加量は小さく通水性に問題がないことを確認

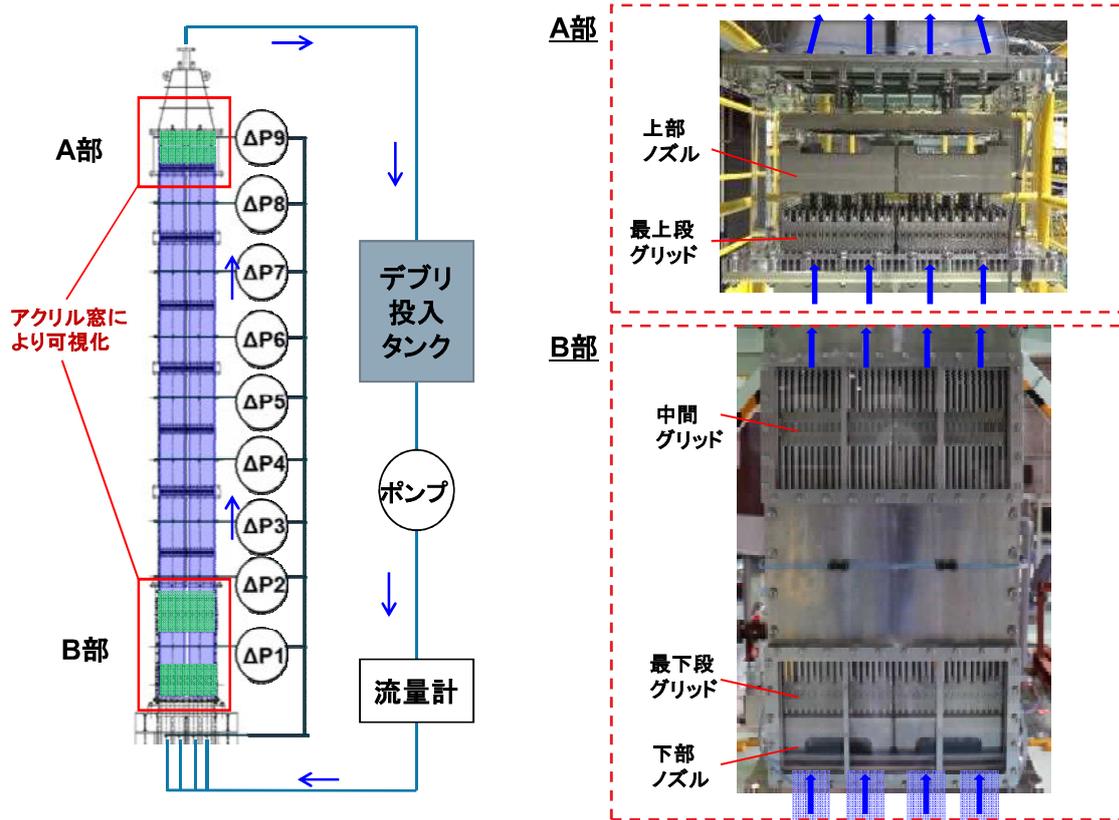
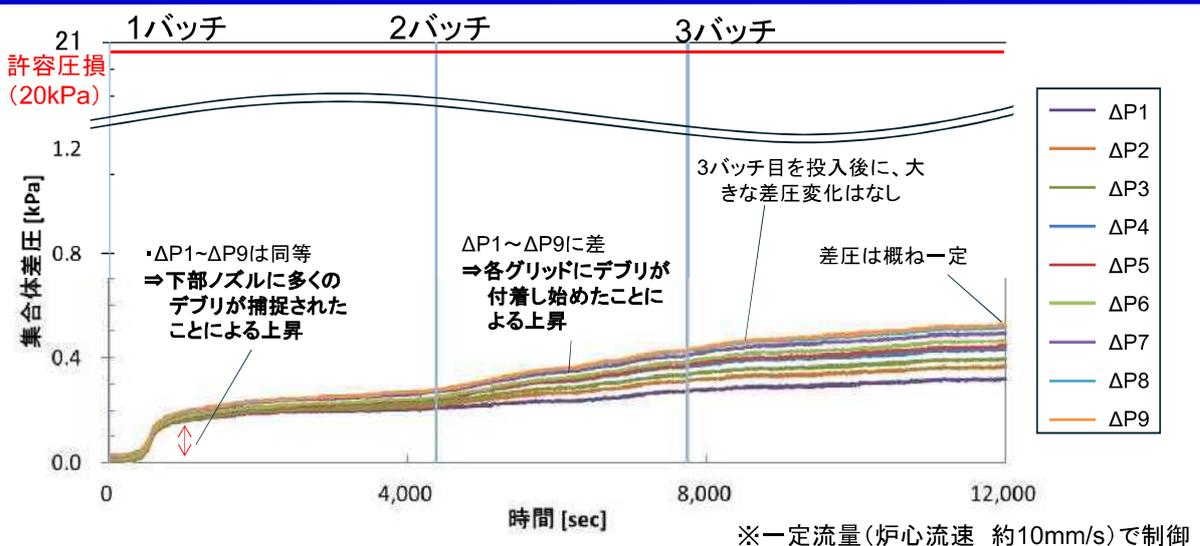
- 実寸大の燃料集合体2体を並べ、CLB時の流速(約10mm/s)にて非化学デブリを投入した際に、燃料集合体内に安定した流路パスが確保され、十分な冷却が可能であることを確認

- 全燃料集合体の差圧 $\Delta P9$ は約0.6kPaで概ね一定になった
- CLB時の許容圧力損失(約20kPa)に対して十分な余裕あり
- 許容圧力損失以下であり燃料集合体内に安定した流路パスが確保され、燃料が十分に冷却できることを確認

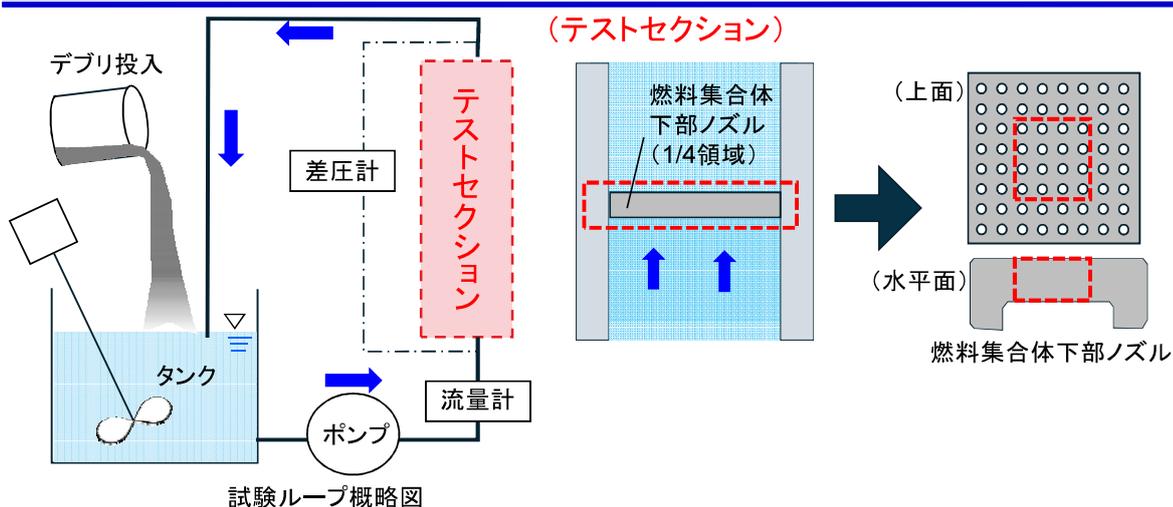
3.4 海外試験条件模擬 小規模体系試験 -試験装置-

○国内試験(下部ノズル2体体系)と米国試験(下部ノズル1/4体体系)の差異

- 米国試験では下部ノズル間ギャップ、テストセクション間ギャップが存在しない
- 米国試験は供試体の模擬範囲が小さいため、デブリが下部ノズル下面に均一に付着しやすく、流路パスが確保されにくい(模擬範囲の影響)
- 国内試験では下部ノズルの直下に下部炉心板の流路孔(4孔/集合体)が設置されていることから流れが乱され、非均一にデブリが付着し、流路が形成されやすくなる効果がある

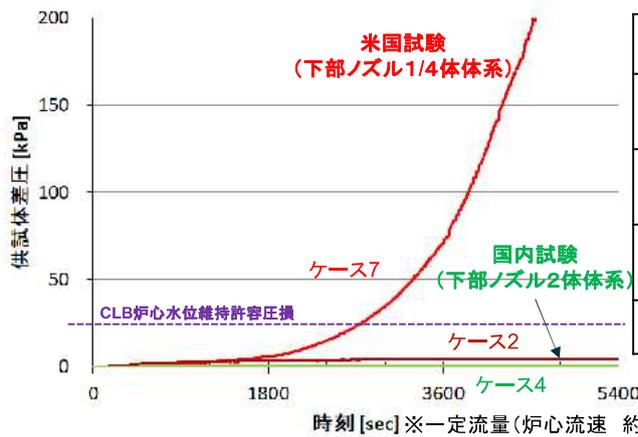
基礎試験	下部ノズル1/4体体系 (ケース7)	下部ノズル2体体系 (ケース2、ケース4※)
最大差圧	>200kPa	ケース2: 約4.4kPa ケース4: 約0.5kPa
繊維デブリ総量	25g	450g/2FA (1/4領域当たり56g)
粒子デブリ総量	250g	1460g/2FA (1/4領域当たり183g)
P/F	10	3

※ケース2: テストセクション間ギャップ Close
 ケース4: テストセクション間ギャップ Open

- 下部ノズル1/4体体系では一様な流れによりデブリが運ばれ、下部ノズルの下面に一様なデブリベットが形成
- 下部ノズル2体体系では下部ノズル間ギャップ及び下部炉心板の流路孔により圧損増加が抑制されていることを確認

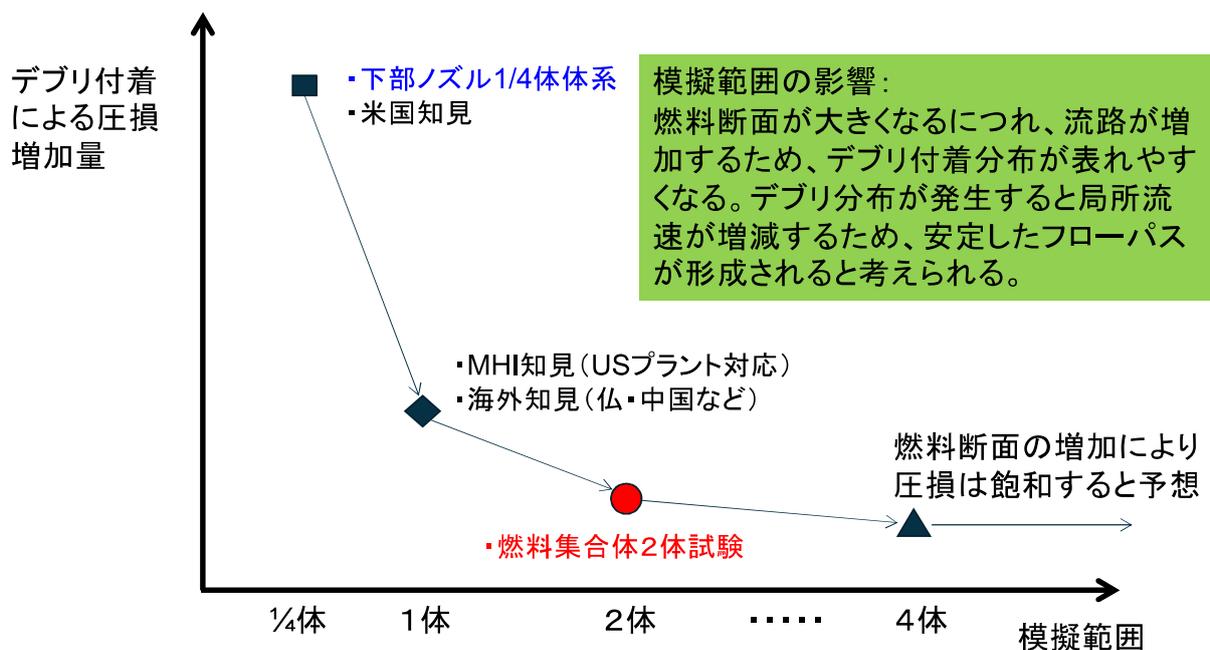
米国試験(下部ノズル1/4体体系)は実機に対し過度な保守性を持っており、国内試験(下部ノズル2体体系)は下部ノズル間ギャップ及び下部炉心板の流路孔の効果を反映できていることを確認

- 模擬範囲が大きいほど圧損増加量は低下する。
- 実機では試験体系に比べ格段に模擬範囲が大きくなり、燃料が十分に冷却できる見込み

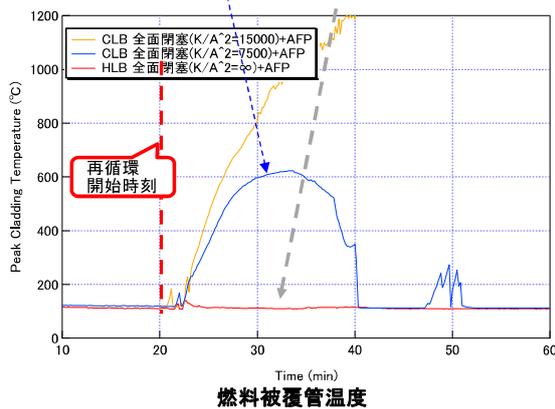
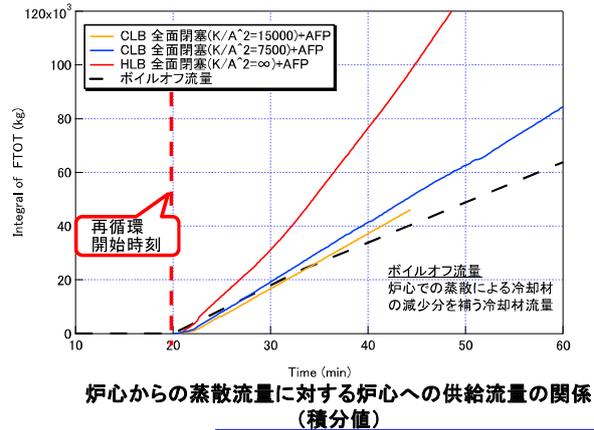
炉心入口全面閉塞の仮定と代替流路(バッフルバレル流路)の有効性

再循環(前半) 化学デブリ析出前	再循環(後半) 化学デブリ析出後
低温側 配管破断 (CLB)	バッフルバレル流路のみでは炉心水位低下(炉心入口からの一定量の冷却材補給が必要)	バッフルバレル流路のみで炉心水位維持
高温側 配管破断 (HLB)	バッフルバレル流路のみで炉心水位維持	バッフルバレル流路のみで炉心水位維持

→ デブリ付着時の炉心の通水性要求はCLBの化学析出前

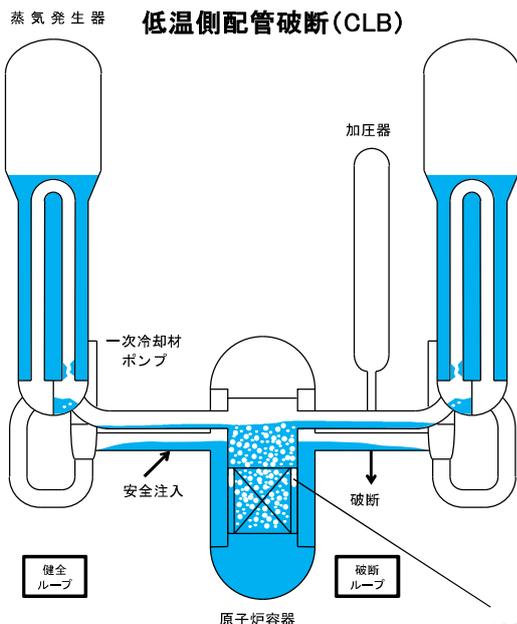
再循環開始直後の流況 (CLB)
健全ループからの注入は炉心部等での蒸気発生分のみがダウンカマに流入する。バッフルバレルの水位は炉心部の水頭とバランスし低めに維持される。炉心入口部からの通水が停止すると、バッフルバレル流路からの冷却水がバッフル板の上端に達するまでの間、炉心内の蒸散に対する補給は行われない。

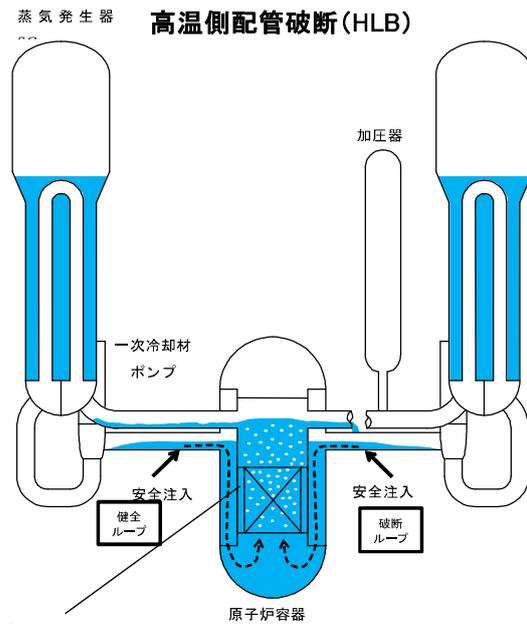
再循環開始直後の流況 (HLB)
健全・破断ループからの注入は全て炉心及びバッフルバレル流路を経由して破断口から流出する。RV内の水位は高温側配管レベルとなり、液相率も高い。炉心入口部からの通水が停止しても、バッフルバレル流路から炉心内の蒸散に対する補給が、CLBのような時間遅れがなく行われる。

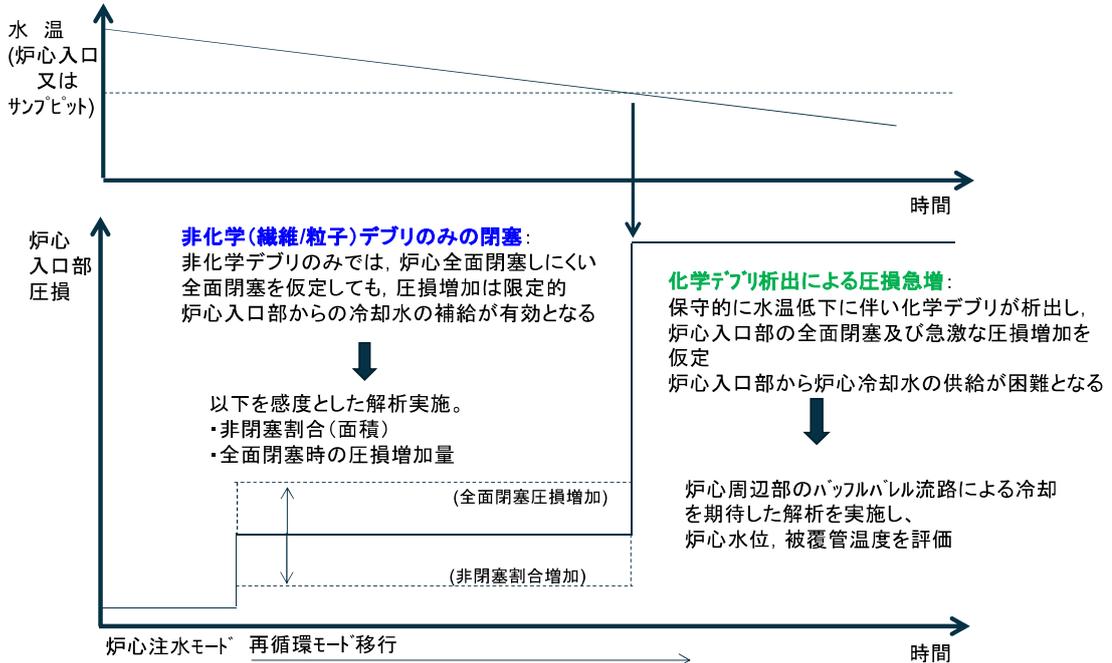
解析条件 (低温側配管破断)

➤ 非化学(繊維/粒子)デブリが事象前半に、化学デブリは析出温度以下となる時刻以降となる事象後半に炉心入口部に付着

- 繊維/粒子デブリが瞬時に炉心入口を閉塞,その後化学デブリによる閉塞で圧損が急増
- 繊維/粒子デブリによる閉塞割合を全面から緩和した場合の影響を解析

- ・ 低温側配管の両端破断LOCA後の長期冷却事象 (被覆管温度評価として保守的となるケース)

- ・ デブリによる炉心入口閉塞は再循環開始と同時に発生
- ・ 主要条件は国内のECCS性能評価に準じて設定

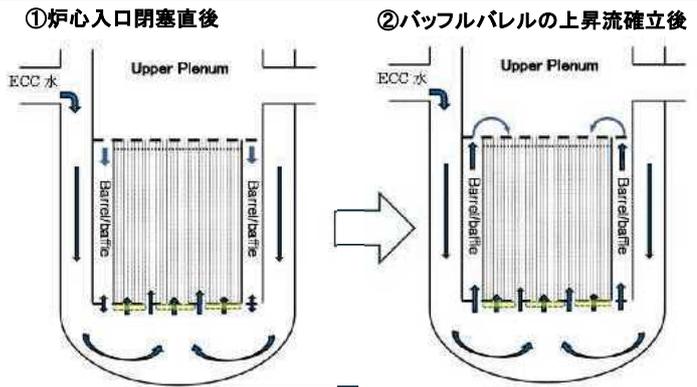
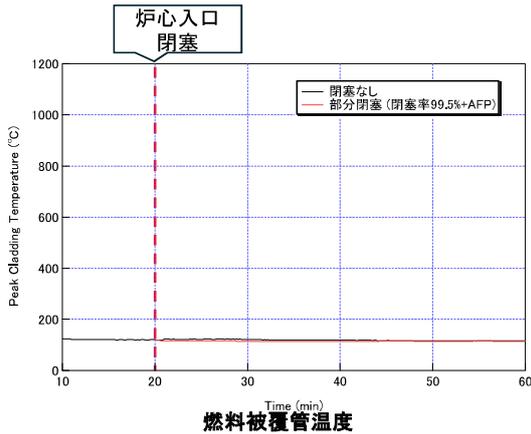
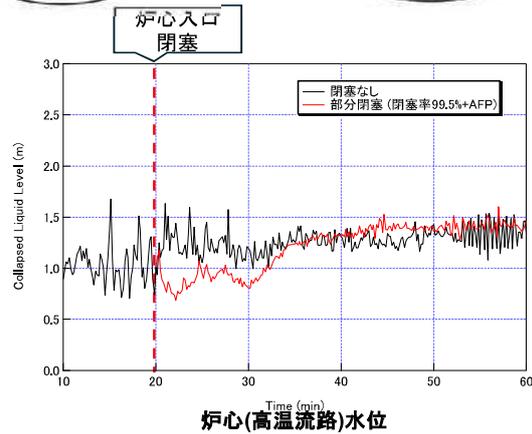
- 事象前半に非化学デブリにより**部分**閉塞すると仮定
- 炉心入口部に0.5%程度の流路穴 (非閉塞部) が確保されると、後半 (化学デブリの析出) の前までは、被覆管の温度上昇は生じないことを確認

- 事象後半 (LOCA発生後80分を仮定) に化学デブリの析出による炉心入口部の全面的な閉塞と大幅な圧損増加を仮定
- 炉心入口部の代替流路として、バブルバレル流路からの冷却材流入により、炉心は上部から冷却水が供給され、炉心冷却は維持されることを確認

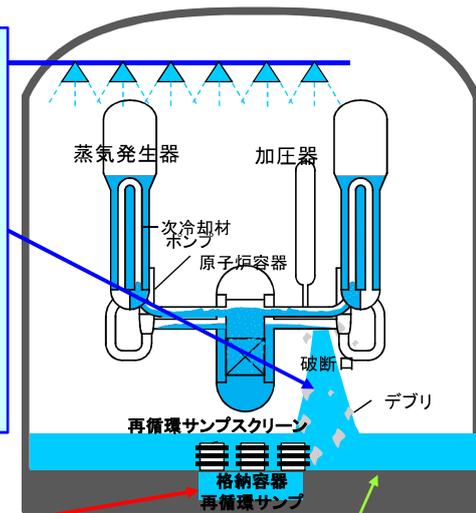
(1) 配管破断に伴うデブリ発生量

①保温材破損からの異物量

- 破断点を中心とした球形領域に存在する保温材等の総量
- 内規※に基づき以下を異物として設定(D:破断口径)
 - カプセル保温(ロックウール): 2.4D(繊維)
 - 一般保温(ケイ酸カルシウム): 5.5D(粒子)
 - 一般保温(ロックウール): 36.5D(繊維)

②破損保温材以外の異物量

- 内規に基づき以下を異物として設定
 - 塗装: 10D(粒子)
 - 潜在粒子: 約14kg(繊維)
 - 約77kg(粒子)

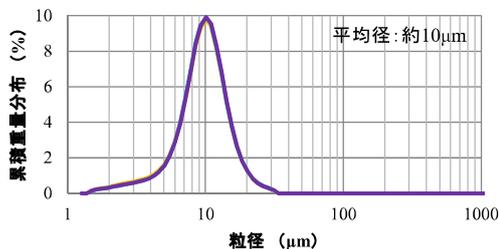
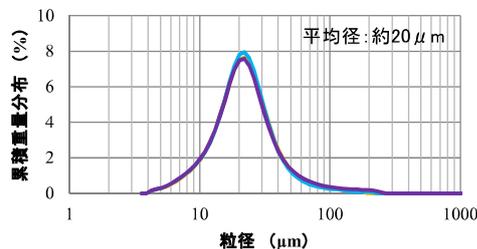
- 海外文献※からサンプスクリーンに到達する粒子デブリの平均径は10μm程度
- また、粒子径が小さい方が繊維デブリの隙間に入り込み圧損が増加することから、粒子径が小さい方が安全側
- 本試験で使用した粒子デブリの平均径は約10μm、約20μm(下図参照)
- 粒子径を変えた試験を今後本格的に実施予定。現在までの試験では圧損に対する影響は小さい。

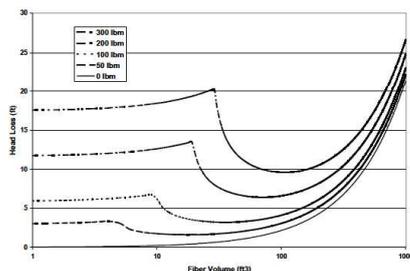
図1 薄膜形成による粒子状デブリの捕捉効果のイメージ

- 米国の初期のECCSストレーナ閉塞検討において、NUREG/CR-6224^{※1}において繊維質による捕捉効果(Thin bed effect)による圧損上昇は検討がされていたものの（図1, 図2）、その後、PWRを念頭においたLos Alamos 国立研究所の試験^{※2}にて、ケイ酸カルシウムによる混合ベツトが大幅な圧損上昇を引き起こす知見が得られた
- なお、繊維質は1/8 inch厚さ以下の場合、安定な薄膜形成をせず、大幅な圧損上昇とならないことも確認されている（図3）

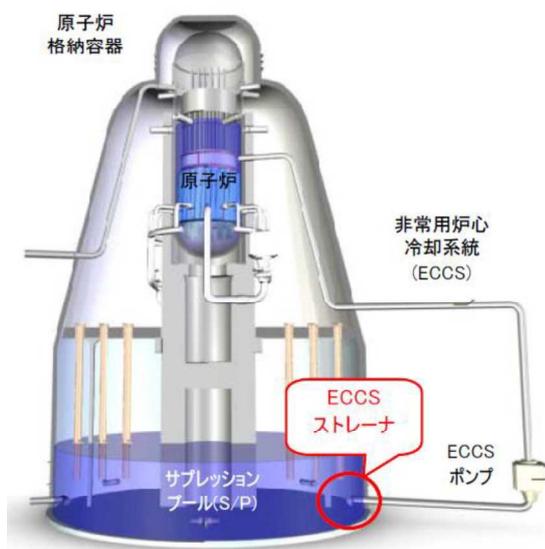
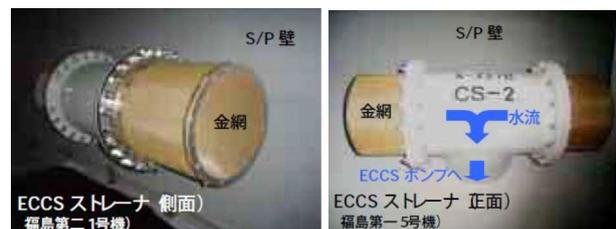
ECCSストレーナ取替前 (例)

- 国内BWRプラントにおいては、海外でのECCSストレーナの閉塞事象を踏まえ、ストレーナの大型化を実施済み

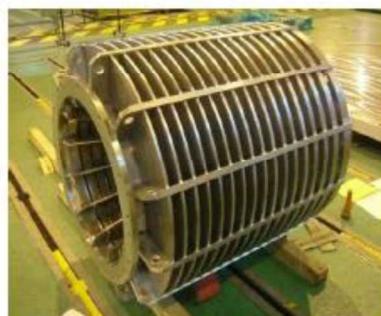
ストレーナ大型化 (例)

ディスクを積層させることで表面積を増加

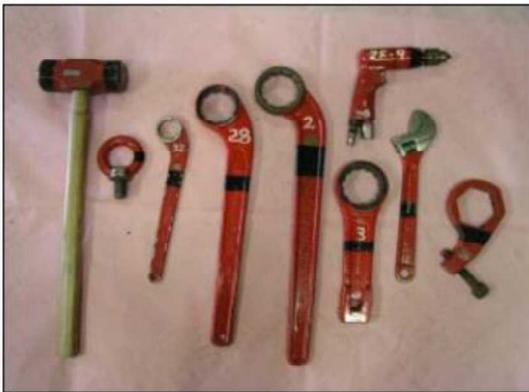
持ち込み工具管理（番号、識別管理）の例（東電）

- ✓ S/Pは、原子炉格納容器開放中、異物混入防止エリアに設定しており、S/Pへの立ち入り、作業等の際には、異物混入防止チェックシートにより物品持込み・持出し管理を実施している
- ✓ プラント起動前にS/P内の最終点検を実施し、異物のないことを確認している

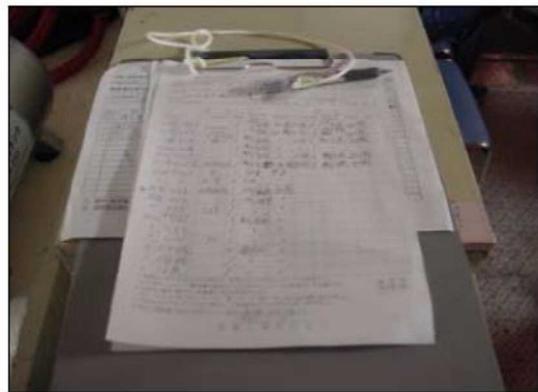
圧力抑制室入口での持込チェックシートの例（東電）

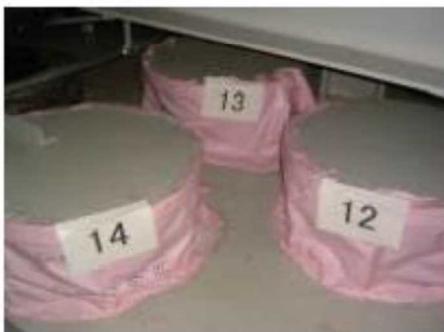
ベント管開口部の養生（東電）

- ✓ 原子炉格納容器内にて、工事等を実施する場合は、ベント管（S/Pへつながる開口部）の養生を行い異物がS/Pへ落下・混入しないように措置している
- ✓ D/W内で工事等を実施した場合は終了時等に、片付け・清掃を都度実施している
- ✓ プラント起動前にベント管（S/Pへつながる開口部）の養生を撤去した後に作業等でD/W内に立ち入る場合には、S/Pへ異物が混入しないように物品の管理を行っている。
- ✓ プラント起動前にD/W内清掃及び最終点検を実施し、異物のないことを確認している

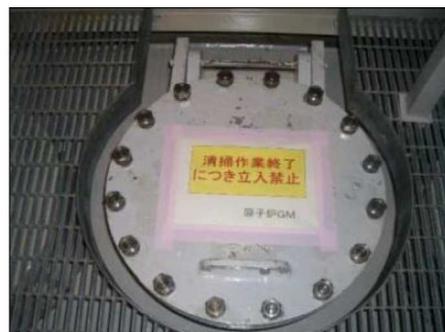
清掃後のD/W内マンホールの管理（東電）

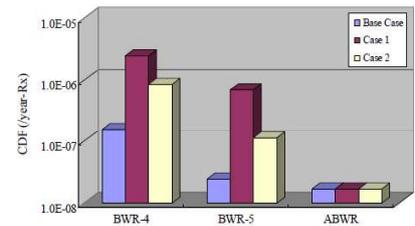
Figure 4. Results of PRA considering ECCS strainer blockage

- 保安院によるECCSストレナー報告徴収回答に合わせ、既設ストレナーのリスク上の影響を見るため、リスク評価を実施し提出(2005年)
- なお、評価結果は旧JENSによるリスク評価との比較とともに旧保安院及び事業者にて内容の確認を行っている
- ✓ PRAISEにより計算した40年目の溶接線累積破断確率を基に、溶接線破断頻度を発生頻度として採用
- ✓ NPSH喪失確率は、分解イベントツリー (DETモデル) を用いてストレナーへのデブリ到達量を評価
- ✓ 閉塞の条件は3mm (1/8inch) をクライテリアに設定
- ✓ 他、外部水源への切り替え、逆洗などの運転員操作にもクレジット

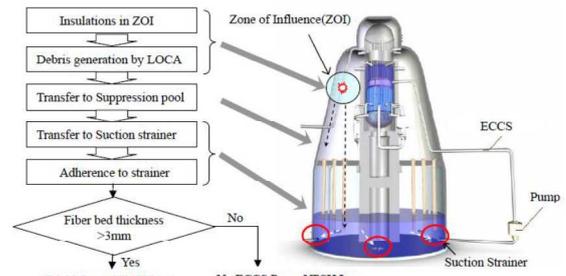
Figure 3-2. Basic concept of probabilistic evaluation of NPSH loss by using the DET Model

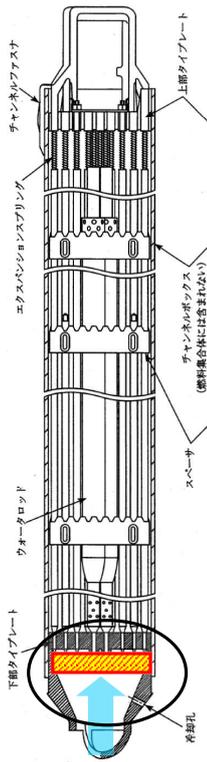
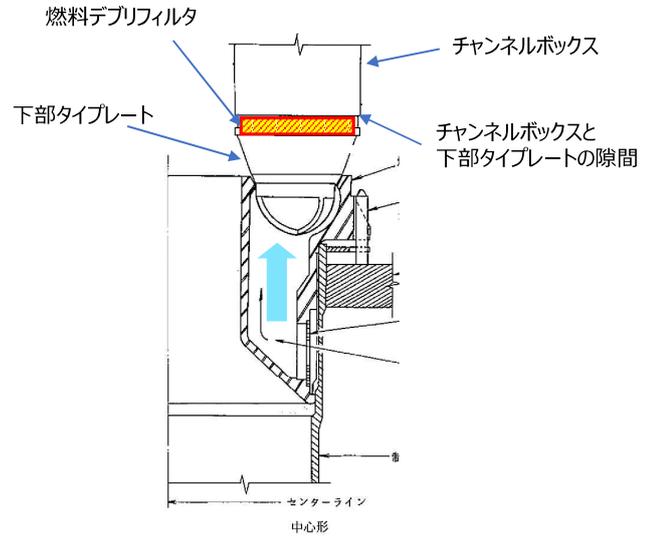
【参考7】炉内下流影響に関する検討 (チャンネルボックスと下部タイプレートの構造イメージ) (2/2)

燃料デブリフィルタが閉塞した場合でも、チャンネルボックス外側と燃料集合体内の水頭差により、チャンネルボックスと下部タイプレートの隙間から燃料集合体内へ冷却材が供給される

さらに、BWR のチャンネルボックスと下部支持板は嵌め合い構造となっており、通常運転時はその隙間を通り、燃料集合体内からチャンネルボックス外側へ冷却材が流出する。LOCA 時には、再循環ポンプによる強制循環力が喪失するため、チャンネルボックス外側(単相)と燃料集合体内(二相)の水頭差により、チャンネルボックス外側の圧力が燃料集合体内より高くなる。このため、おおよその事故期間中、チャンネルボックスと下部支持板の隙間を通り、チャンネルボックス外側から燃料集合体内へ冷却材が供給され、燃料冷却に寄与する。したがって、万一、Defender が異物により完全閉塞した場合でも、チャンネルボックスと下部支持板の隙間の流れにより、燃料集合体内への冷却材の供給は確保され、燃料冷却は継続されたと考える。

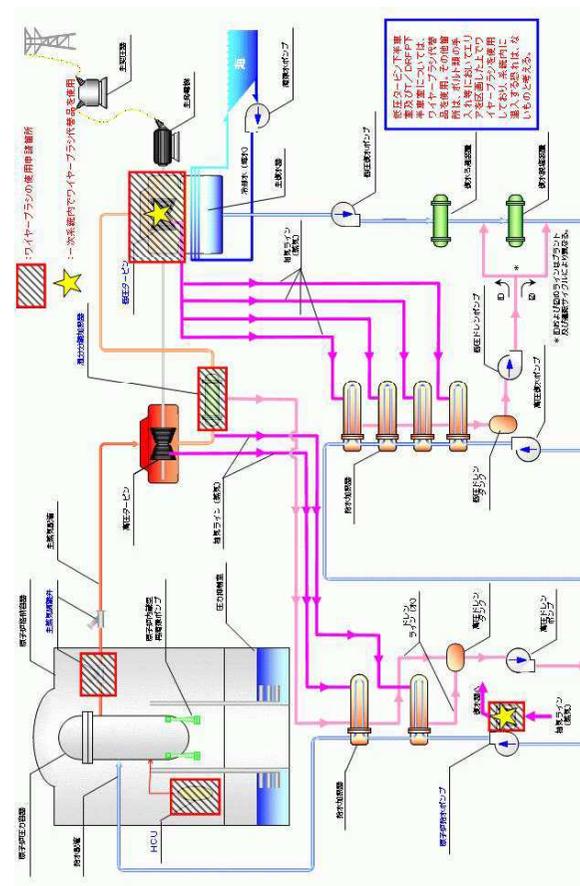
図4 ワイヤブラシ使用制限エリアの例※

図4は、柏崎刈羽7号機第9回定検（平成22年4月22日～7月23日）において、実際にワイヤブラシが使用申請された場所を例として示したものである。使用制限エリアは、ワイヤ素線が原子炉内部に混入する可能性が否定できないことから、下記系統図中の全てのライン（一次系ではない循環水系統は除く）で原則使用禁止となっている。ただし、作業上代替品（ナイロンブラシ等）を使用することが困難な場合は、異物飛散防止対策（下記1.b.）を講じた上でワイヤブラシ等を使用可としている。

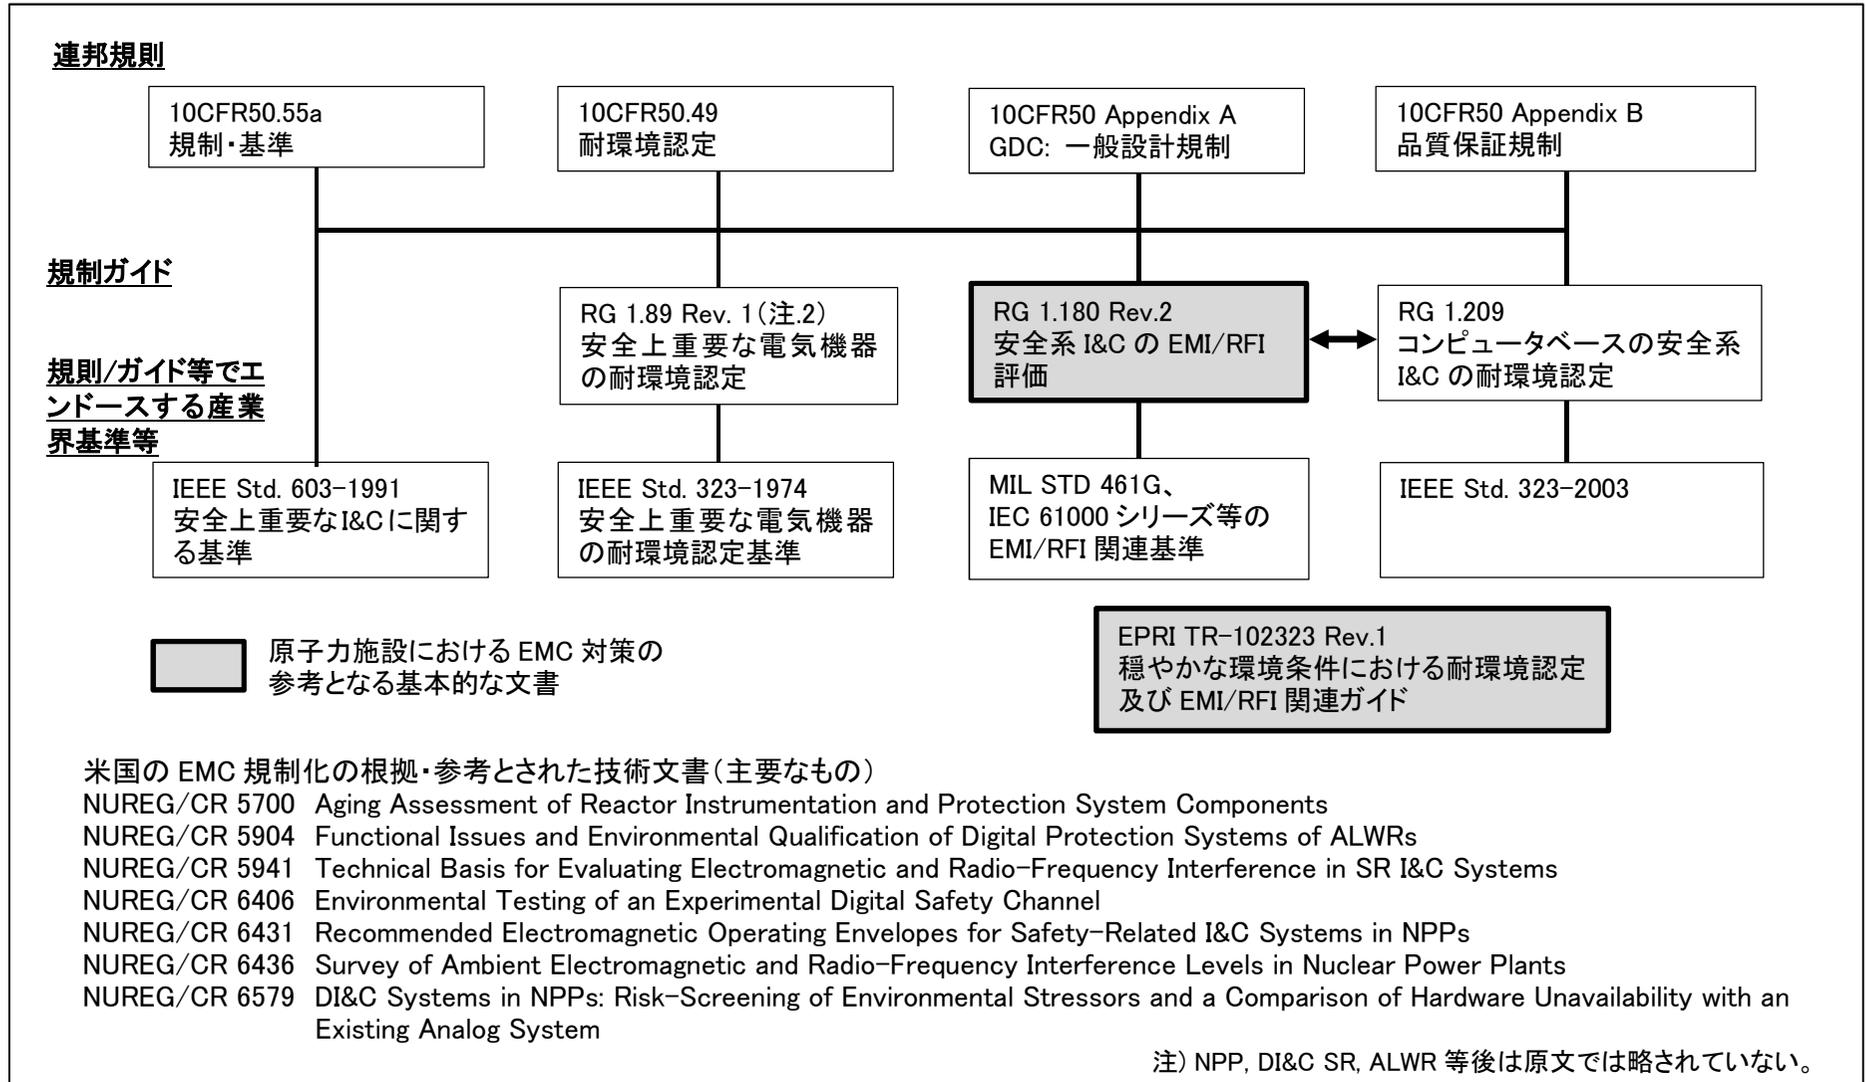
添付資料-1 EMCに関連する文書体系(1/2)米国規制関連文書

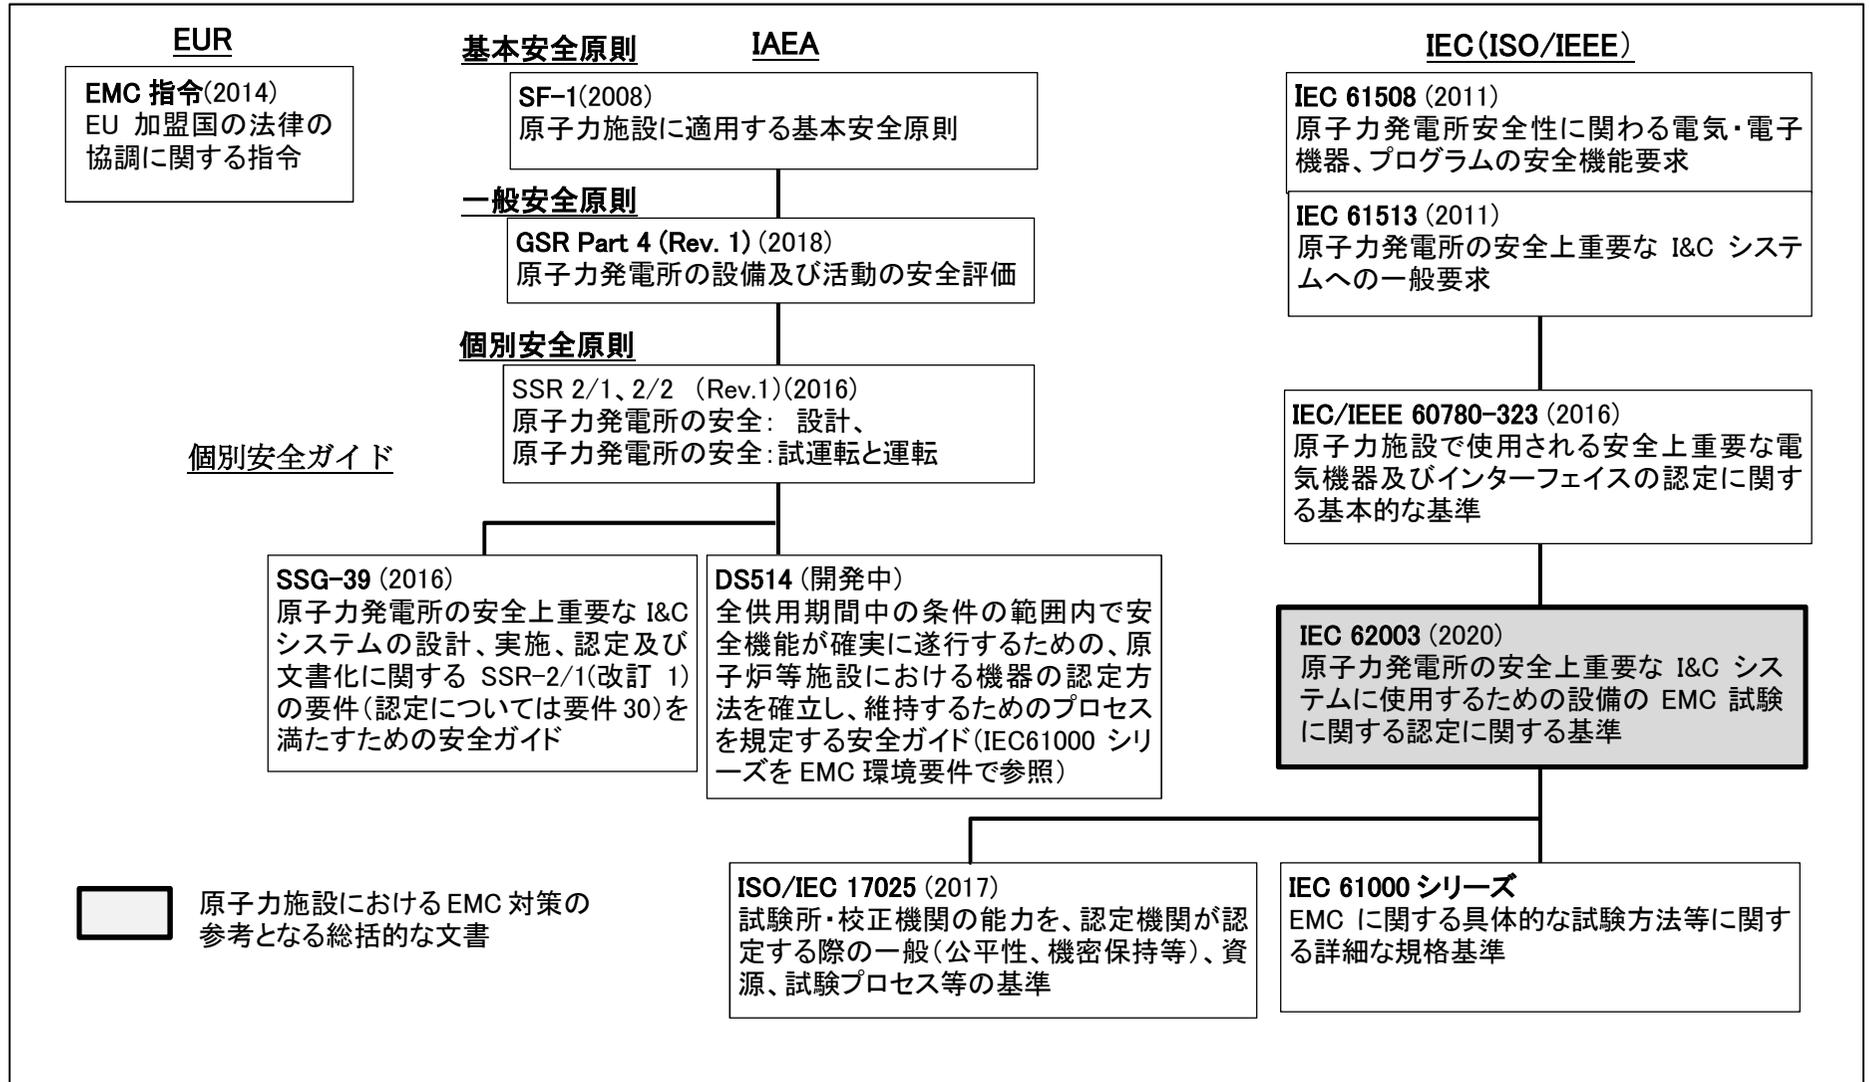
添付資料-1 EMCに関連する文書体系(2/2)欧州及び国際標準

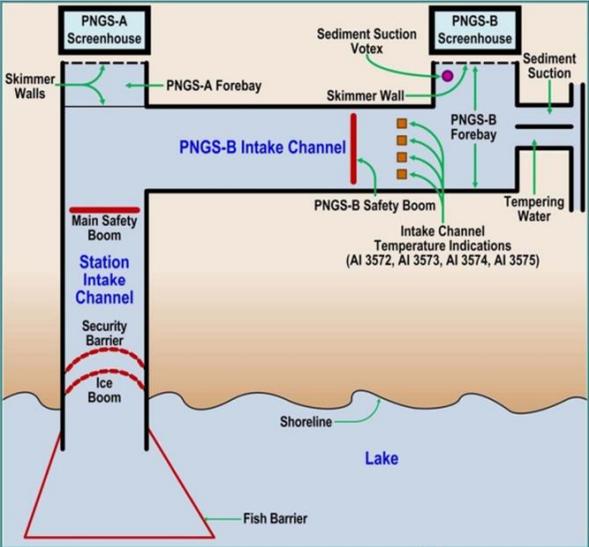
番号	件名	概要	受領日	担当	1次スクリーニング		処理結果
					基準/2次	INES	
IRS8854			2020-05-07	事務局	②	—	2019-07-22に、カナダのピッカリング原子力発電所5~8号機(PHWR×4、各516MWe、定格運転中)にて、大量の漂着藻類が取水口のトラベルスクリーン(捕集・除去装置)の容量を超えたため、4基の原子炉が手動停止された。4基とも安全停止状態にあり、2018-08-02に運転再開した。公衆、従事者、環境の安全に影響はなかった。(CMD 18-M44から抜粋)
CMD 18-M44 カナダ原子力安全委員会 事象報告	藻類漂着によるピッカリング原子力発電所の計画外停止						<p>本件が問題視しているのは、前日も藻類流入により藻類対処手順を実行したが、不完全だったことと、取水口の異常事態時に外部電源に係る計画試験を中止しなかったこと。前者は運転経験の反映が不十分だったこと、後者は試験停止権限のあるシフト長の問題認識不足が根本原因とされている。</p> <p>取水口に大量の藻類等が流入した際の運転対応が適切でなかった事例であることから、上記基準によりスクリーニングアウトとする。</p> <p>なお、国内でも、取水口に大量の藻類やくらげ等が流入した際には、循環水ポンプを順次停止させ、原子炉出力を下げ、必要ならば原子炉を手動停止し、藻類等の流入を低減させる。その間に、スクリーンなどから藻類などを取り除く。</p>
							<p>図 ピッカリング取水チャンネル(5~8号機は、PNGS-B)</p>

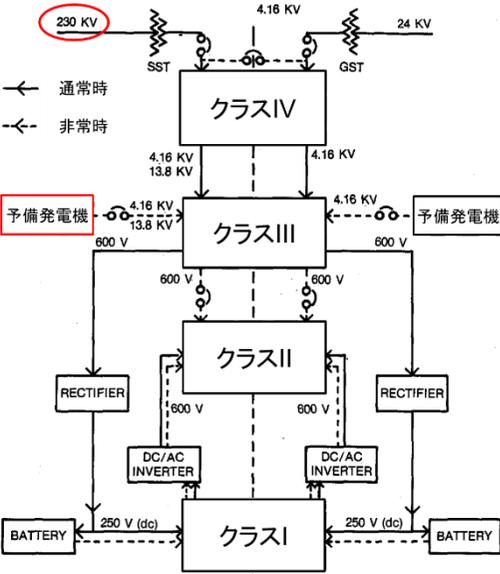
<p>図 ピッカリング発電所の電源系統とクラス</p>

<p>参考図 ピッカリング発電所の電源系統とクラス https://canteach.candu.org/Content%20Library/20050705.pdf</p> <p>図 藻類捕集容器(左)と除去装置(右)</p> <p>https://www.nuclearsafety.gc.ca/eng/the-commission/meetings/cmd/pdf/CMD18/CMD18-M44.pdf</p>
