資料 2 - 1

第 4 4 回技術情報検討会の結果概要について

令和3年2月24日

原子力規制庁

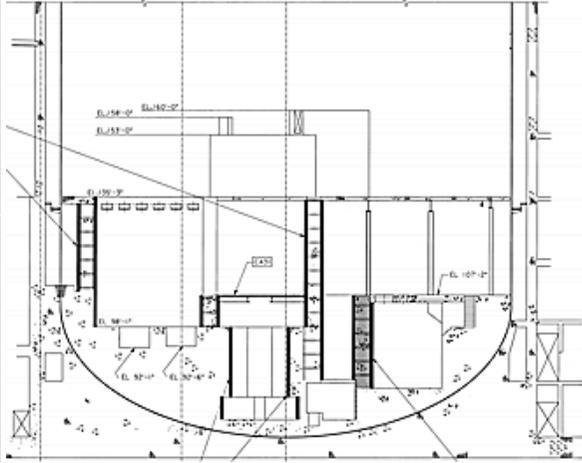
<p>参考図 AP1000 格納容器底部断面図 https://www.nrc.gov/docs/ML1034/ML103480517.pdf</p>

番号	件名	概要	受領日	担当	1次スクリーニング		
					基準/2次	INES	処理結果
IRS8939		米国の VC サマー2号機 (AP1000、1117 MWe、建設中) において、格納容器底部のコンクリート階層の第3層にコンクリート充填する前の埋め込みプレートの取り付け準備中、ダボ鉄筋 (垂直鉄筋) が干渉していることが確認された。干渉しているダボ鉄筋を切断して、10個の27インチ径の穴を第2層のコンクリートにコアドリルで開け、コンクリート充填の準備のために各穴に水を充填した。しかし、格納容器壁に最も近い穴の一つは、水を保持していなかった。ボアスコープで検査したところ、コアドリルが格納容器の鋼板を損傷させ、3箇所の構造安全関連鉄筋に切れ込みが入っていた。コンクリートをはつて、格納容器鋼板が約1/8インチの深さまで削られていることを確認。この事象は、10CFR 50.55(e) (工事不備) に基づき、関連品質保証上の課題として報告された。	2020-06-26	事務局	⑤	—	<p>本件は、建設中の AP1000 格納容器の下部コンクリート階層において、鉄筋の施工不良を見つけ、是正する際に新たな不良をもたらした事例である。事後、是正したので安全上の問題はない。原因は、是正措置の際の設計変更管理や施工管理が不十分だったこと。</p> <p>NRC は特別検査を実施して、本件をグリーン (軽微) と評価していることから、上記の基準によりスクリーニングアウトとする。</p>
EN51158	品質保証上の課題		補足情報				
IR05200027 /2015009	NRC 検査特別報告書	<p>根本原因: ①現場監督者が、ドリル穴あけのための明確かつ効果的な作業プロセスを作成せず、導入しなかった。②請負業者の現場エンジニアリングにおける弱点及び不適合処理プロセスにおける設計エンジニアリングと現場エンジニアリングの責任所掌の不明確さ。</p> <p>寄与原因: 穴あけを継続したいがために、ドリルの自動停止のような安全機能をバイパスしたこと。</p> <p>安全評価: 格納容器を供用する前に問題が検出され、是正されたため、安全上の懸念はない。</p> <p>規制措置: NRC は特別検査を実施し、2つの違反を見つけたが、本件を軽微 (グリーン) と評価している。①設置後の安全関連鉄筋に実施された設計変更及びコンクリートのドリル穴あけを認可取得者・請負業者が十分に検証しなかったこと。②安全関連鉄筋の損傷に至るようなコンクリートのドリル穴あけに適切な手順を導入しなかったこと。</p>

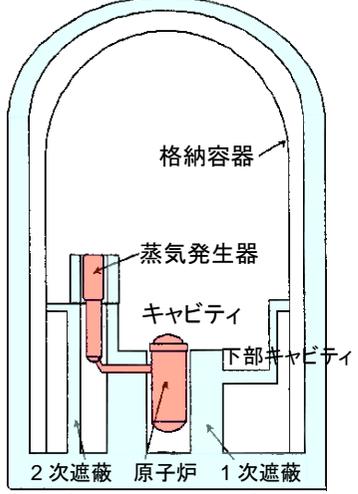
<p>参考図 原子炉キャビティ</p> <p>https://atomica.jaea.go.jp/data/pict/02/02040202/03.gif</p>

番号	件名	概要	受領日	担当	1次スクリーニング		
					基準/2次	INES	処理結果
IRS8957		2019-10-14、米国ハリス1号機(PWR、964 MWe、モード5停止中)において、線源領域核計装機器が2チャンネル(NI-31、32)同時に動作不能となった。NI-32は、当日サーベイランス検査のために動作不能にしたが、その日遅くに復帰した。NI-31は緊急保守活動のために運転除外していたが、N-32を動作不能にする前に復旧されていた。しかし、当時は認識されていなかったが、NI-31は復旧後も計数率の指示値が正しくない動作不能状態(性能劣化)にあった。この状態は、2019-10-15、両チャンネルの指示値比較を行った際にやっと特定された。2019-11-08(モード6)に、NI-32は無効な計数を示し始め、翌日、動作不能と宣言され、同日修理された。つまり、NI-31と32の両方が、2019-11-09まで動作不能状態にあった。なお、NI-31は、2019-11-15日に修理された。	2020-07-31	事務局	⑤	—	本件は、原子炉停止中のPWRにおいて、線源領域核計装機器が2チャンネルとも約2日間動作不能となった事例である。代替機能があるので、安全性への影響は軽微。また、共通要因故障ではなく、一つは電源装置の部品の偶発故障。もう一つは、下部キャビティから検出器ウエルへのホウ酸水侵入による検出器の性能劣化が原因。当該部品と検出器の交換で復旧しており、上記の基準によりスクリーニングアウトとする。
LER400/2019-003	線源領域核計装が両チャンネル動作不能		補足情報				
		<p>NI-31 性能劣化原因: 前回停止時に下部原子炉キャビティから溢れたほう酸水が、検出器ウエルへ侵入し、中性子束検出器を劣化させたため。溢水原因は、キャビティへの長時間にわたる漏水。</p> <p>NI-32 性能低下原因: 検出器電源の高電圧調整ポテンシオメータの故障。なお、これらの2つの原因に関係はない。</p> <p>背景: 線源領域核計装の機能は、プラント起動停止時の異常な出力上昇を検知して原子炉トリップさせること、及び原子炉の停止状態を監視すること。</p> <p>安全評価: 原子炉トリップ機能は、中間領域・出力領域核計装機器により代替可能。原子炉停止状態の監視機能は、ホウ素濃度の監視、原子炉トリップ遮断器の状態監視及び正の反応度を付加する操作を禁止する運用操作で代替可能。このため安全性に与える影響は軽微であった。</p> <p>是正措置: ①NI-31は、中性子束検出器を交換。②下部キャビティの水位をより正しく制御するために、カメラも使用。③NI-32の電源用高電圧調整用ポテンシオメータを交換。</p>

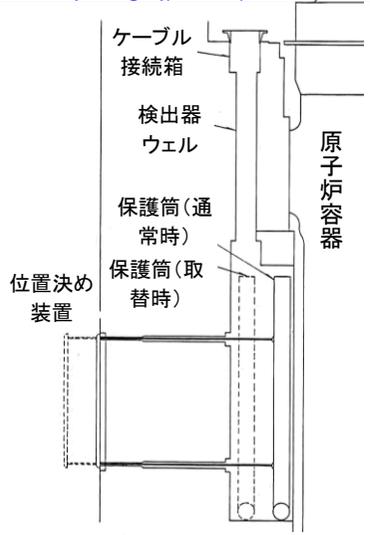
<p>参考図 検出器ウエル</p> <p>https://www.nsr.go.jp/data/000204530.pdf</p>

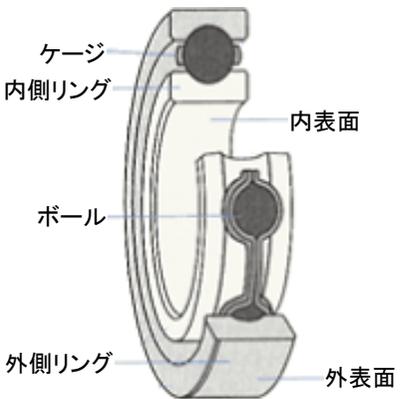
<p>参考図 ボール軸受けの例</p> <p>https://empoweringpumps.com/what-you-need-to-know-about-pump-bearing-housings/</p>				
赤点線枠内は国際機関との取り決めにより公開できません。

番号	件名	概要	受領日	担当	1次スクリーニング		
					基準/2次	INES	処理結果
IRS8958		2019-04-14、米国セコヤー1号機(PWR、1152 MWe、定格運転中)において、潤滑油圧力低により主給水ポンプ(1A-MFP)がトリップし、補助給水システム(AFW)が設計どおり作動したが、蒸気発生器(SG)の水位が下がり、水位低一低により自動原子炉トリップした。	2020-08-04	事務局	⑤	—	<p>本件は、運転中 PWR プラントにおいて、給水ポンプの1台が自動停止した後、蒸気発生器の水位低下により原子炉が自動停止した事例である。プラント挙動はプラントの想定過渡応答の範囲内であり、安全性への有意な影響はない。給水ポンプ自動停止の原因は、給水ポンプの潤滑油ポンプの1台が軸受け損傷により故障し、潤滑油の圧力が低下したため。蒸気発生器水位低下の原因は、給水ポンプ停止に伴うポンプ制御用設定値が保守側(自動原子炉停止する側)に不適切だったため。</p> <p>機器の故障に伴う想定範囲内のプラント過渡事例であることから、上記の基準によりスクリーニングアウトとする。</p>
LER327/2019-001	主給水ポンプトリップに伴う蒸気発生器水位低一低による原子炉停止	<p>1A-MFPの潤滑油圧力低原因: 1A1主油ポンプの故障。具体的には、ポンプ駆動側のラジアルボール軸受損傷(軸受ケージが損傷し、軸受ボールの保持機能が喪失)。軸受損傷の原因は、2017年のモータ改新後の無負荷試験中の回転異常に起因する。待機状態にあった1A2主油ポンプは、設計どおり自動起動したが、軸受油圧を保つことができず、1A-MFPがトリップした。</p> <p>原子炉トリップの原因: 1A-MFPトリップに伴う過渡時に、SGへの給水流量を適切に保持できなかったため。保持できなかった原因は、以前にMFPタービン油圧制御システムを変更した際に、タービンランバック設定値に十分検証していない値を用いたため。</p> <p>安全評価: 原子炉トリップ中及びその後のプラント安全システム応答は、最終安全解析書(FSAR)に記載された範囲内であった。本事象によるプラント職員又は一般公衆の健康及び安全への悪影響はない。</p> <p>是正処置: 1A1主油ポンプモータを交換。</p> <p>再発防止策: ①技術変更パッケージに従い、デジタル給水ポンプ制御にアップグレードする。②技術変更パッケージの一部として決定されたように、タービンランバック設定値を改定する。</p>

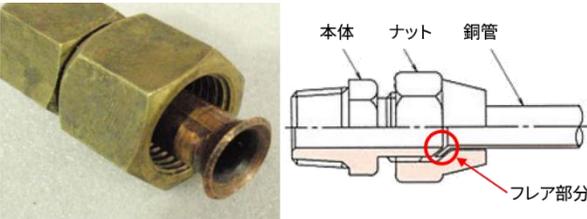
<p>参考図 フレアタイプ継手の例 http://www.ctechcorp.co.jp/technology/hydropower/hydropower03/</p>

番号	件名	概要	受領日	担当	1次スクリーニング		
					基準/2次	INES	処理結果
国内 2018-17	中央制御室冷凍機圧縮機銅管継手部リークについて 報告日(更新): 2020-11-11 NUCIA 通番: 12858M ユニット: 福島第二発電所 2号 発生日: 2018-08-31 登録区分: 最終	<p>2018-08-31、「コンプレッサ B1 吸込圧力低」警報が発生し、中央制御室冷凍機(B)が停止。現場確認にて、外観等の異常及びフロン漏えいがないことを確認したため冷凍機(B)を再起動したが、「コンプレッサ B1 吸込圧力低」警報が再発生し、冷凍機(B)が再度停止。現場確認にて、フロンを検知、コンプレッサ B1 の冷媒ラインの銅管継手部に漏えいを確認した。</p> <p>漏えい推定原因: 疲労損傷</p> <p>推定寄与因子: 当該継手部(フレアタイプ継手)は圧縮機に直接取り付けられているが、継手部と配管の境界であるフレア付け根部が、冷凍機の起動・停止や負荷の変化による振動を受けやすい状況にある。また、レシプロ型の圧縮機を採用しているため、振動が高い。さらに、過去の別機器の不具合にてフレア部の浸透探傷検査により、目視確認できない傷が発見された実績があり、本件でも、外観確認時に見逃したひびがあった可能性がある。</p> <p>再発防止対策: レシプロ型の圧縮機に直接取り付けられている銅管のフレア継手については、点検の都度フレアの再加工を行うと共にフレア部の浸透探傷検査を実施する。作業着手前までに施工要領書に反映する。</p>	2020-11-13	事務局	⑤	—	<p>本件は、恒久停止した原子力発電所の中央制御室の冷凍機が異常停止した事例である。原因は、コンプレッサの冷媒ラインの銅管継手からのフロン漏えい。漏えい原因は、フレア継手部の疲労損傷。前回分解点検時に目視確認できないひびをフレア部に発生させた可能性が推測されている。フレア継手は、構造上、振動に弱く、取り付け時にフレア部を痛めやすい。プラント安全性に影響はない。フレア継手の設計・製造欠陥、保守・点検時の過誤、製品寿命超過等が特定されていないことから、上記の基準によりスクリーニングアウトとする。</p> <p>なお、NUCIA 検索によると、2011-03-11以降、福島第二サイトにおいて、中央制御室冷凍機に関わる保全品質情報が12件登録されている(1号:1件、2号:5件、3号:4件、4号:2件)。その他サイトの登録は、1件のみであることから、福島第二サイト特有の背景があると推測される。</p>

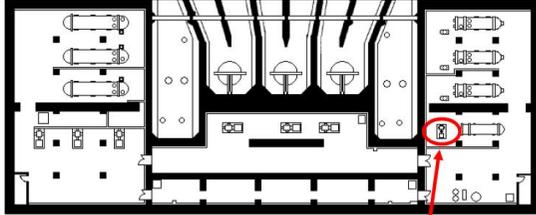
<p>発煙が確認された廃棄物処理補機冷却系ポンプ</p> <p><発煙発生後の現場写真></p>

番号	件名	概要	受領日	担当	1次スクリーニング		
					基準/2次	INES	処理結果
国内 2018-52	海水熱交換器建屋内における発煙について 更新日: 2020-11-27 NUCIA 通番: 12947M ユニット: 福島第二発電所 2号 発生日: 2019-03-19 登録区分:最終	<p>2019-03-19、2号機中央制御室において「2号機熱交換器建屋 B1F 南側」の火災警報が発報、現場にて2号機海水熱交換器建屋地下1階(非管理区域)の廃棄物処理補機冷却系ポンプからの発煙を確認。消防署へ通報した。当該ポンプを直ちに停止し、発煙停止を確認。消防署員の現場確認において、「火災ではない」と判断された。これによる外部への放射能の影響はなし。</p> <p>調査結果:①カップリング部のモータ側、ポンプ側ともほとんどグリスがなく、摩耗粉が大量に認められた。②カップリングギヤ部において点検周期の妥当性の評価が行われていなかった。③センターリングが、基準値より大幅にずれていた(グリス切れによるギヤ部の摩耗が影響したと推定)。</p> <p>発煙推定原因:当該ポンプのカップリングに封入しているグリスの経年劣化により潤滑性能が低下し、カップリングスリーブとハブのギヤ部が摩耗し、ハブが空回りしたことによる摺動熱によってグリスが加熱され発煙に至った。</p> <p>是正措置:当該ポンプのカップリングをメンテナンスフリーのフォームフレックスカップリングに交換した。</p> <p>再発防止対策:①類似機器(ギヤカップリング部及びフオークカップリング部を使用する機器)のカップリング部に定期的なグリス補給を行う。②類似機器のカップリングの分解点検を計画的に実施する。メンテナンスフリーであるダイヤフラムカップリングへの仕様変更の検討を行う。</p>	2020-12-23	事務局	②	—	<p>本件は、恒久停止プラントの廃棄物処理補機冷却系ポンプからの発煙を確認した事例である。火災ではなく、環境への影響はない。原因は、当該モータのギヤカップリング部の潤滑剤切れによる摺動熱による発煙。推定根本原因は、潤滑剤の交換間隔が不適切だったこと。事業者による保守マネジメントの問題であることから、上記基準によりスクリーニングアウトとする。</p>

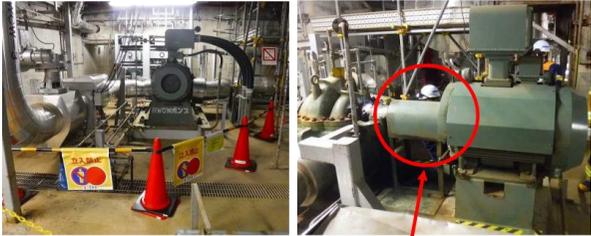
<p>当該ポンプ設置状況 発煙したと思われる箇所</p> <p>図 廃棄物処理補機冷却系ポンプ</p> <p>参考情報 ギヤカップリングの潤滑剤の交換時期の例 http://www.kyushu-hasec.co.jp/products/gear_coupling/ns_series</p> <p>①グリスは1ヶ月後に交換、その後は6ヶ月ごとに交換を行って下さい。 ②オイルは1ヶ月後に交換、その後は6ヶ月ごとに交換を行います。</p> <p>お客様へのお願い(免責) 最大軸径、許容最高回転数に近い御使用の場合、トルク変動が大きい場合、くり返し衝撃のかかる場合、及びクレーン巻き上げ装置等の超低速使用の場合は、幅広い検討が必要となりますので、弊社設計課との打合せを行って御採用願います。 使用条件を弊社が知り得ないお買い上げ品に対しては、上記各状況下での故障又は事故等の責任を免除させていただきます。</p>

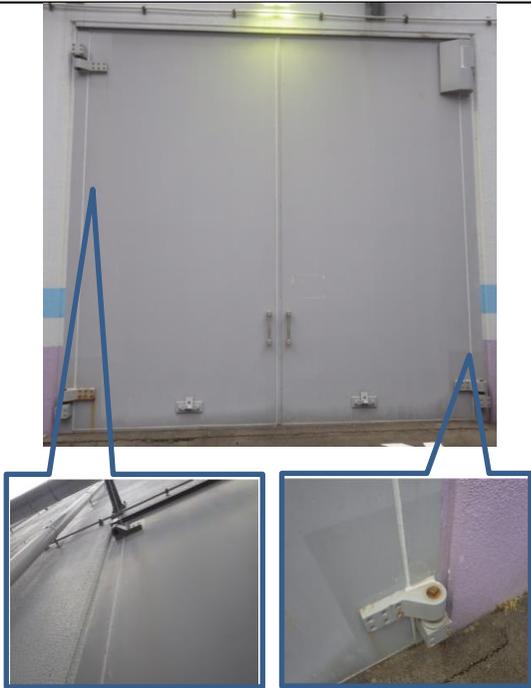
参考図 外部扉コーキング処理状況

番号	件名	概要	受領日	担当	1次スクリーニング		
					基準/2次	INES	処理結果
国内 2019-21	避難経路扉の開閉に関する不適合について 更新日: 2020-12-03 NUCIA 通番: 13056M ユニット: 柏崎刈羽発電所 1,2,3,4,5,6号 発生日: 2019-11-22 登録区分:最終	<p>当該発電所では、原子炉建屋や熱交換器建屋等の外部に面した扉(外部扉)の隙間に対してコーキング処置を実施した。その後の調査で、2号機および4号機の9箇所の避難経路上の扉において、コーキング処置が施されたまま開放できない状態であることが確認された。建屋内部の避難経路上の内部扉においても、1号機や荒浜側焼却建屋等でコーキング処置等を行っているものを5箇所確認した。建築基準法および消防法に抵触するため、2019-11-22に、関係行政機関へ報告した。その後の詳細調査で、新たに、コーキング処置等により開閉できない内部扉が3箇所、障害物等により開閉できない、または、開閉に支障のある外部扉1箇所と内部扉3箇所を確認。これにより合計21箇所(外部扉10箇所、内部扉11箇所)の開閉できない、または、開閉に支障のある避難経路扉が確認された。</p> <p>原因:①避難扉の出口面に識別がなかった。②コーキング処理等を施工する際に、波及影響への想定が甘かった。③法令上、避難扉の開閉を阻害してはいけないことの意識が希薄であった。</p> <p>是正処置:①浸水防止対策を目的としていた外部扉9箇所は、コーキング処置を除去し、止水性の高いパッキンに変更する。②気密処理等を目的としていた内部扉8箇所は、避難誘導灯の本設化を行い新たな避難ルートを設ける等の対策を実施した。③障害物等により開閉できない扉4箇所は、障害物撤去等の対応を行った。</p> <p>再発防止対策:①所内の全避難扉の出口面に避難扉と分かる旨の表示をする。②本件の運転経験情報を作成し、関係者に周知する。③波及影響教育資料に、本件を反映し教育を実施する。波及影響の現場ウォークダウンの観点に「扉の機能」を入れる。</p>	2020-12-16	事務局	①	—	<p>本件は、原子力発電所において避難経路上の扉の21箇所、開閉ができないもしくは支障があることが確認された事例である。主な原因は、不適切なコーキング処置。根本原因は、避難扉の認識がない、コーキングの影響を理解していないなど、保全作業員及び保安全管理者の認識不足。なお、本件は原子力安全ではなく、建築基準法及び消防法に関わることから、上記基準によりスクリーニングアウトとする。</p>

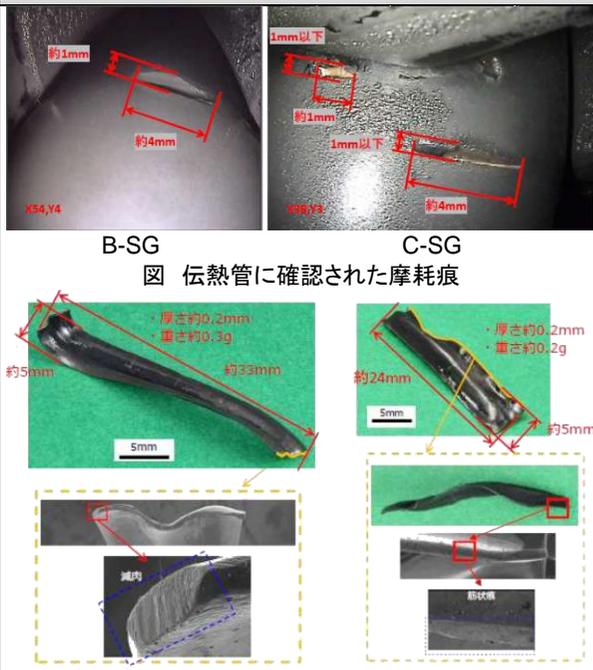
<p>B-SG C-SG 図 伝熱管に確認された摩耗痕</p> <p>C-SG A-SG 図 SG 内で発見された金属片</p> <p>表 異物混入防止対策</p> <ul style="list-style-type: none"> • 機器内部に立ち入る作業前に、作業服、靴等に異物の付着がないことを本人以外が確認する。 • 機器内部に立ち入る前に、器内作業用の作業服に着替え、靴カバーを着用する。 • 開口部に周辺作業と隔離したエリアを設ける。 • 弁点検時は、弁箱内部に使用する機材(ウエス含む)に異物の付着がないことを確実に事前確認する。 • 最終異物確認時に直接目視で異物確認できない範囲は、小型カメラで確認する。 • ウエスは、新ウエスを使用する。 • 新ウエスは再使用ウエスと区別して管理する。 • 保温材の切れ端等の清掃・片づけは一作業一片づけを徹底し、作業服、靴の異物付着確認を行う。 • 異物混入防止対策が作業手順書通りに実施されていることを、現場パトロール等で管理強化する。

番号	件名	概要	受領日	担当	1次スクリーニング		
					基準/2次	INES	処理結果
国内 2019-24 法令報告	蒸気発生器伝熱管の損傷 報告日: 2020-09-07 NUCIA 通番: 13091T ユニット: 高浜発電所 3号 発生日: 2020-02-18 登録区分:最終	<p>第 24 回定期検査中の高浜発電所 3 号機において、蒸気発生器(SG)の伝熱管に対して渦流探傷試験(ECT)を実施したところ、B-SG の伝熱管 1 本と C-SG の伝熱管 1 本の管支持板部付近で、外面からの減肉とみられる有意な信号指示が認められたので、2020-02-18 に原子力規制委員会に報告した。なお、本事象に伴う外部への放射能の影響はなかった。指示が認められた伝熱管は、高温側及び低温側の管板部に施栓し供用外とした。</p> <p>指示があった伝熱管のカメラによる外観検査により、摩耗痕が確認され、A-SG と C-SG の流量分配板上に金属片が確認された。なお、SG 内、SG ブローダウン系統(復水器回収ライン、系外ブローライン)の目視点検では、上記金属片とスラッジ以外の異物は見つからなかった。</p> <p>見つかった金属片は SUS304 相当であり、形状から渦巻きガスケットの一部と見られたが、異物が SG 内へ移動する可能性がある流路範囲内で用いられている渦巻きガスケットは全て健全であった。</p> <p>伝熱管減肉の推定原因:SG 外から流入した異物が伝熱管と接触し、伝熱管の流動振動によって、伝熱管外表面が摩耗したため。</p> <p>異物発生推定経緯:前々回の定期検査以前において主給水系統及び SG 水張系統から、又は前回定期検査において SG 水張系統から混入した異物が、目視確認が困難となる場所に残留した。</p> <p>再発防止対策:①異物管理の継続実施。②SG への異物流入の可能性がある機器の点検と異物混入防止対策(補足情報欄)の徹底。③SG 水張ポンプ入口にストレーナ設置。④機器を開放した時点でガスケット等の消耗品に損傷を確認した場合は、工事担当者に報告することを調達要求文書に定める。</p>	2020-10-14	事務局	⑥	0	<p>本件は、第 32 回原子力規制委員会(令和 2 年 10 月 14 日)にて取り扱われ、規制委員会としては、今後も関西電力が行う定期事業者検査(蒸気発生器伝熱管体積検査)の結果及び異物混入防止対策の実施状況について、原子力規制検査にて確認を行うこととした。本件は、定期検査のため原子炉を停止した状態で、渦流探傷試験を実施したところ、蒸気発生器の伝熱管に有意な信号指示を確認したものであり、原子炉施設の安全に影響を与えない事象であるので、INES レベル 0 の「安全上重要でない事象」と評価された。以上より、上記の基準によりスクリーニングアウトとする。</p>

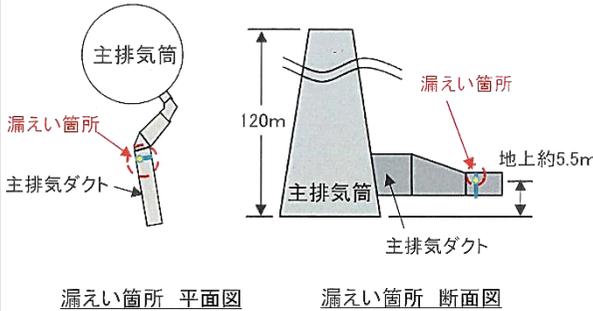
<p style="text-align: center;">漏えい箇所 平面図 漏えい箇所 断面図</p> <p style="text-align: center;">図 漏えい箇所</p> <p style="text-align: center;">漏えい箇所(拡大) 補修後</p>

番号	件名	概要	受領日	担当	1次スクリーニング		
					基準/2次	INES	処理結果
国内 2019-43	1号機主排気ダクト継手部からの空気の漏えいについて 更新日: 2020-10-21 NUCIA 通番: 12959M ユニット: 福島第二発電所 1号 発生日: 2019-04-12 登録区分:最終	<p>2019-04-12、1号機主排気ダクト継手部の2箇所から、建屋換気空調系の空気が漏えいしていることが確認された。コーキング(シール)補修した。</p> <p>当該箇所周辺の表面汚染密度および空気中の放射性物質濃度は、検出限界値未満であり、プラント内における放射線モニタの値にも異常はなかった。本事象による外部への放射能の影響はない。</p> <p>漏えい直接原因:主排気ダクトと伸縮継手との溶接部の約23mmの縦割れ。</p> <p>縦割れ発生推定原因:疲労破壊。ダクトの膨張/収縮を繰り返してきたことによる。なお、前回点検(2009年)では漏えいは確認されず、東北地方太平洋沖地震(2011年)以降最初の点検(今回)で漏えいが確認されたことから、地震による影響は否定できないものの、当該伸縮継手前後のダクトにずれは確認されていない。</p> <p>再発防止対策:当該継手部の交換が困難なことから、カバーで覆うか、割れが確認された溶接部を補修溶接する。なお、当該箇所以外に漏えいは確認されていないことから、点検周期(10年)の見直しは考えていない。</p>	2020-04-20	事務局	⑤	—	<p>本件は、恒久停止したBWRの常用系である建屋換気空調系の主排気ダクト伸縮継手から空気漏えいが確認された事例である。放射能漏れはない。原因は、溶接部の疲労破壊により割れが発生したためと推定されている。</p> <p>原子力安全に影響しない軽微な事象であることから、上記基準によりスクリーニングアウトとする。</p>
補足情報

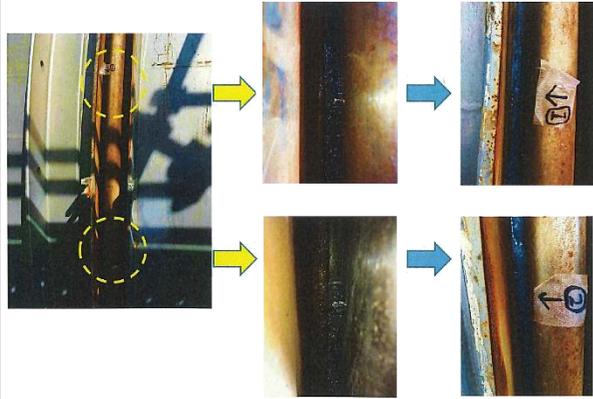
<p style="text-align: center;">図 漏えい箇所拡大写真</p>

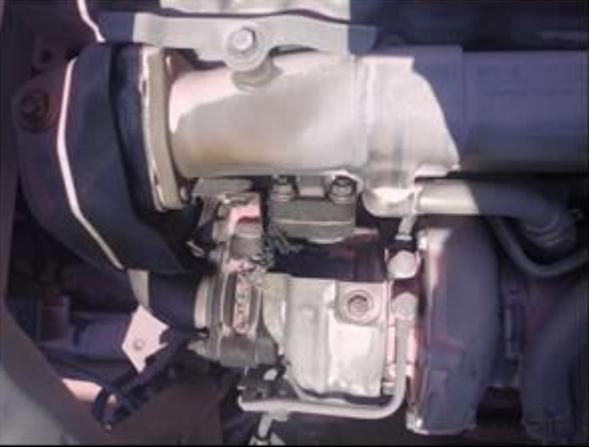
図 エンジンルーム内

番号	件名	概要	受領日	担当	1次スクリーニング		
					基準/2次	INES	処理結果
国内 2020-03	再処理事業所構内(管理区域外)における車両からの火煙の確認について 更新日: 2020-11-05 NUCIA 通番: 176M ユニット: 日本原燃 再処理事業所 発生日: 2020-07-03 登録区分:最終	2020-06-25、再処理事業所内の一般廃棄物処理建屋(管理区域外)前の駐車スペースにおいて、事務用品・什器備品等の運搬車両から異臭がして、エンジン部分で火煙が確認された。ただちに、消火器で消火。公設消防による現場確認の結果、火災と判断されるとともに、鎮火も確認された。 本事象による再処理工場への影響はなく、けが人もなかった。 原因:エンジンルーム内にある排気マニホールドとターボチャージャーの接続部分の熱が上昇し、同接続部分にあった木くず(鳥の巣)が発火したため。 再発防止策:①運搬車両のエンジンルーム内の可燃物(鳥の巣、枯れ草等)の確認を含めた運行前日常点検の実施。点検結果を事業者が確認する。②構内に入構するすべての車両に、エンジンルーム内の可燃物(鳥の巣、枯れ草等)の確認を含めた運行前日常点検の徹底を義務付ける。	2020-11-05	事務局	⑤	—	本件は、再処理事業所内の駐車スペースにて、トラックのエンジンルームから出火した事例である。直ちに消火器で消火され、再処理工場の安全性に影響はなく、けが人もいない。原因は、エンジンルーム内の鳥の巣がエンジン作動に伴い発火したため。根本原因は、エンジンルームの運行前点検を怠ったこと。 軽微な事例であることから、上記基準によりスクリーニングアウトとする。
補足情報

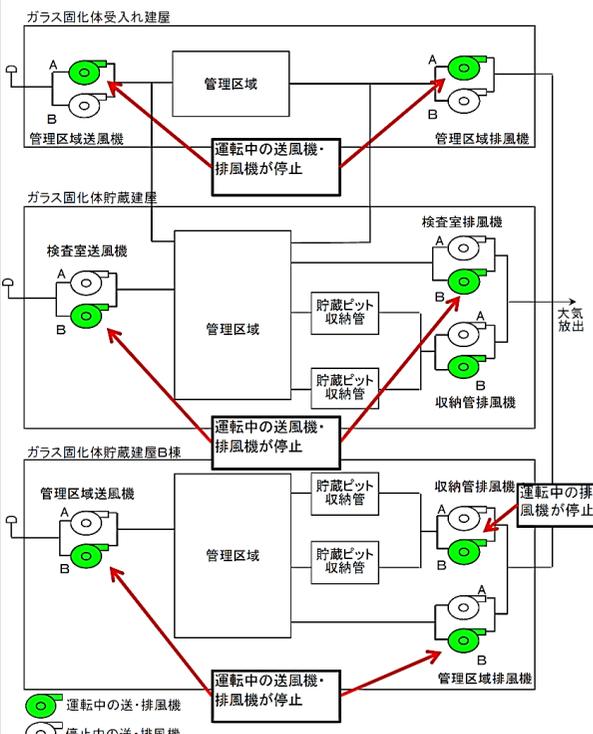
<p style="text-align: center;">参考図 換気設備概要図</p> <p style="text-align: center;">https://www.jnfl.co.jp/ja/business/about/hlw/trouble/detail/file/20150609-b01-1.pdf</p>

番号	件名	概要	受領日	担当	1次スクリーニング		処理結果
					基準/2次	INES	
国内 2020-07	再処理事業所 廃棄物管理施設 における建屋換 気設備の停止に ついて 更新日: 2020-11-20 NUCIA 通番: 177M ユニット: 日本原燃 再処理事業所 発生日: 2020-07-21 登録区分:最終	<p>2020-07-21、再処理事業所内の高レベル放射性廃棄物貯蔵管理センターの建屋換気設備において、非管理区域系統空調ユニットの蒸気加熱コイル交換工事のため、当該系統の送・排風機の停止作業を実施したところ、ガラス固化体受入れ建屋及びガラス固化体貯蔵建屋の検査室送・排風機ならびに管理区域送・排風機が全台停止し、正圧となった。</p> <p>約 4 時間後に、全台送・排風機が復旧し負圧にもどった。ガラス固化体は自然通風冷却のため、換気設備停止による影響はない。ガラス固化体受入れ建屋及びガラス固化体貯蔵建屋の放射性物質による汚染はない。環境への影響もないことが確認されている。</p> <p>背景情報:送・排風機は A 系と B 系があり、「遠隔自動」運転モードにより、どちらか一方が運転される。</p> <p>直接原因:送・排風機の A 系(停止中)と B 系(運転中)とも、運転モードを「遠隔自動」から「現場手動」に切替え、蒸気加熱コイル交換工事のため B 系を停止させた。現場手動モードのため、A 系の送・排風機は自動起動しなかった。</p> <p>根本原因:1)作業指示書が、送・排風機の運転モード(遠隔自動/現場手動)を切り替える系統(B 系のみ)を明示していなかったこと。2)運転手順書上で、当該制御ロジック(現場手動モードでは、停止中の系統は自動起動しない)を認識しにくい構成であったこと。</p> <p>再発防止策:1)定例の周知教育の資料に、本事例を追記した。2)運転手順書の注意事項を容易に目に付くよう記載を見直した。3)運転手順書の教育、建屋換気設備の制御ロジックに関する教育、作業指示書作成時における確認事項および留意事項に関する教育を実施した。4)運転操作の段階において、気付きを増やす観点から、監視制御盤の換気設備運転操作画面に注意喚起表示を追加した。</p> <p>水平展開調査結果:1)非管理区域の系統操作により、管理区域の系統が影響を受ける制御ロジックを有する建屋換気設備は他にはない。2)運転手順書のうち、操作時に使用する個別手順に操作上の注意事項等の記載漏れは他にはない。3)隔離の対象が不明確な作業指示書は他にはない。</p>	2020-11-20	事務局	⑥	—	<p>本件は、再処理事業所内の建屋換気設備の非管理区域系統空調ユニットの保全作業のため、運転中の B 系送・排風機の停止操作をしたところ、管理区域の送・排風機が全台停止した事例である。プラントの安全性や環境への影響はないが、4 時間管理区域内が正圧となった。直接原因は、停止操作に必要な運転モード切替え(自動から手動)におけるミス。根本原因は、作業指示書や運転手順書が不明瞭で、本来不要な A 系(停止中)の運転モードも切り替えたため、自動起動しなかった。また、非管理区域の系統操作が、管理区域の系統にも影響する当該建屋換気設備の特殊性。寄与因子は、これらの特性・リスクを運転員、保全者が理解していなかったこと。</p> <p>本件は規制庁検査 G ですすでに取り扱っているので、上記基準によりスクリーニングアウトとする。</p>

<p style="text-align: center;">補足情報</p> <p style="text-align: center;">類似事象(NUCIA 通番 150)</p> <p>概要:2015-06-08、高レベル放射性廃棄物貯蔵管理センターにおいて、電源系統の切り替え作業に伴う、遮断器の開放作業を行っていたところ、ガラス固化体受入れ建屋及びガラス固化体貯蔵建屋の管理区域排風機、検査室排風機が全台停止し、ガラス固化体貯蔵建屋 B 棟の管理区域排風機、収納管排風機も全台停止した。この間、管理区域および収納管の負圧は維持され、ガラス固化体の冷却温度に有意な上昇はない。周辺環境への影響もなかった。</p> <p>原因:誤って点検対象以外の遮断器を「切」操作したため。</p>
