大飯発電所3号炉審査資料	
資料番号	KON3-PLM30-共通 改 6
提出年月日	令和3年6月2日

大飯発電所 3 号炉 高経年化技術評価 (共通事項)

補足説明資料

令和3年6月2日
関西電力株式会社

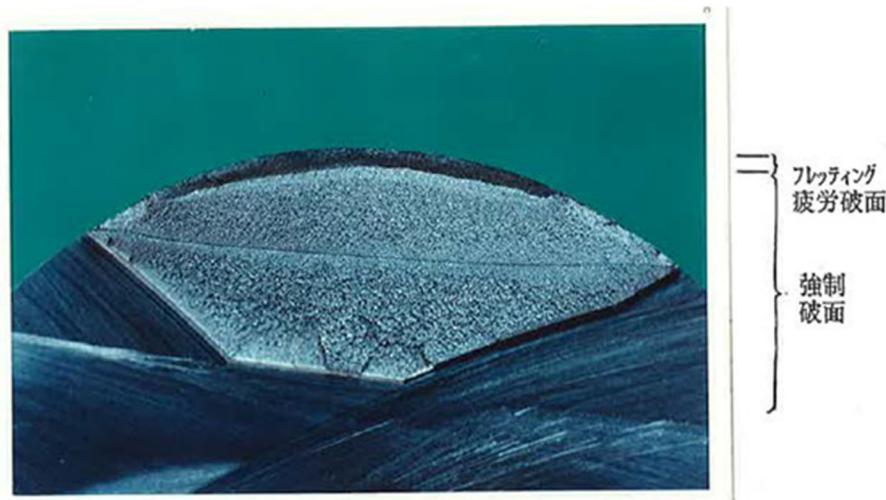
図7 フレッティング破面例

軸に生じたき裂のうち、代表的な破面を図7に示す。図8にき裂の断面ミクロによる観察例を示す。き裂は粒界貫通型で軸表面に対して直角ではない角度をもって生じており、典型的なフレッティング疲労き裂の様相を呈している。ただし、き裂が深く進展するに従って、軸表面に垂直な方向に進展していく傾向が見られる。これは、軸表面では曲げ応力よりもせん断応力が支配的であるため、斜めに進展し、き裂が深く進展するに従い、せん断力が小さくなり、反対に曲げ応力が支配的になって、き裂の進展方向が曲げ応力で進展する軸と直角な方向に遷移してくるためである。
