汚染水発生抑制対策の進捗及び検討状況 建屋毎の地下水及び雨水流入量

2021年7月12日

汚染水発生抑制対策の進捗及び検討状況

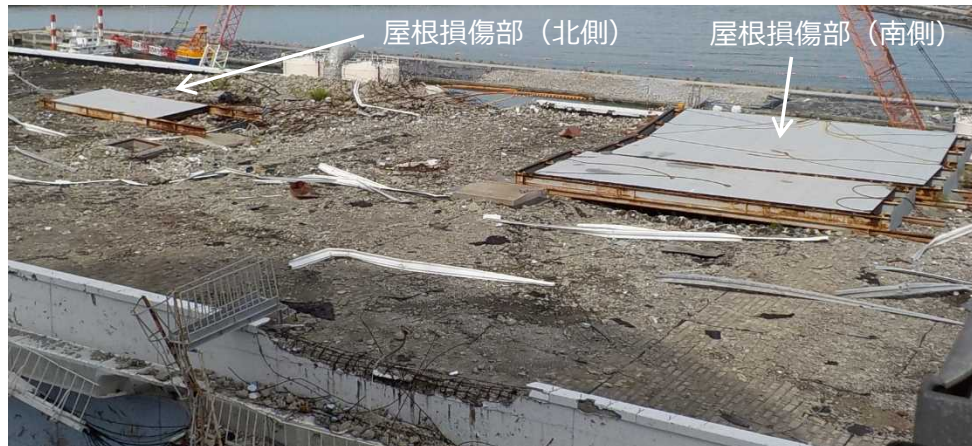
1-2.雨水対策の実施状況（3号機タービン建屋）

- 2018年10月から、3号機タービン建屋東側のヤード整備を開始。
- 2020年5月から、流入防止堰の設置を開始。7月20日から雨水カバーの設置作業を開始し、8月7日完了。

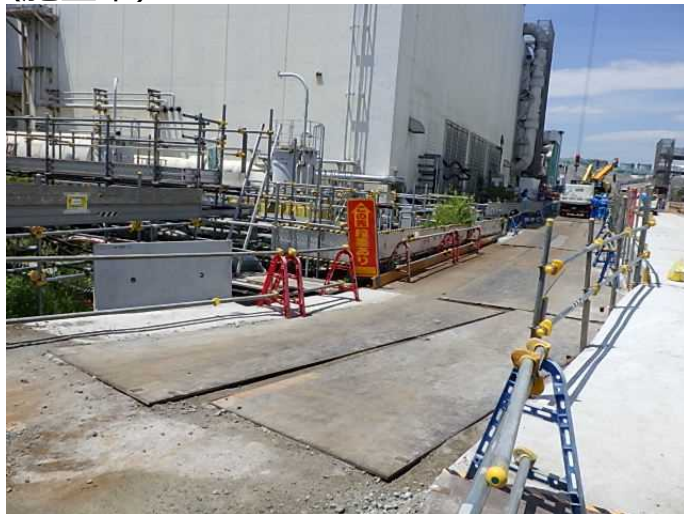
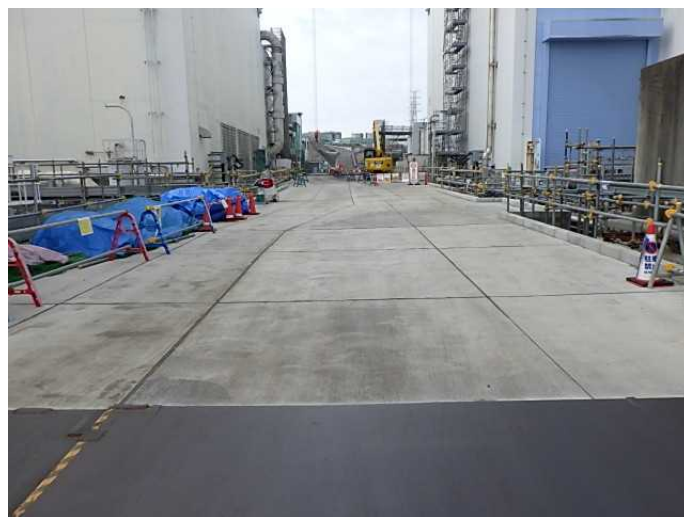
■ 2-3号間道路（海側） 状況写真
(施工中)

(施工後)

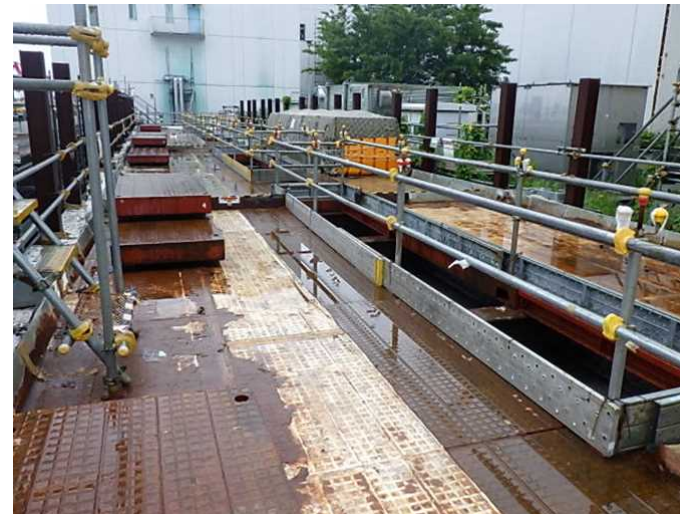
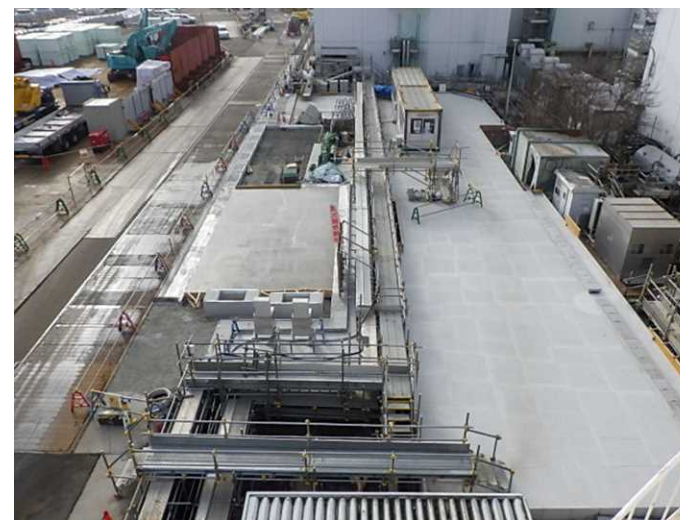
■ 1号機タービン建屋海側 状況写真
(施工前)

(施工後)

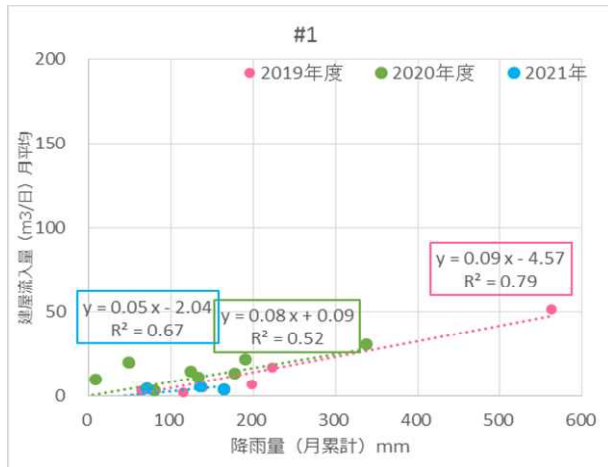
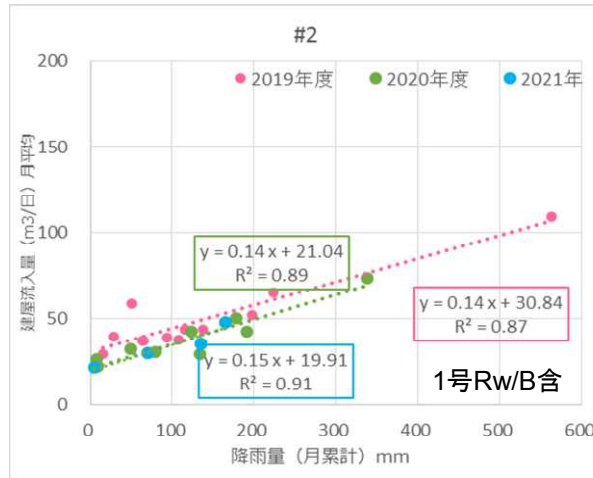
2-3.建屋流入量（号機別）と降雨量との関係

- 号機別に建屋流入量のデータを整理、分析を行い、発生推定要因（地下水orその他流入）別に見ると、2号機及び3号機の流入量が多く支配的であり、3号機は2021年以降増加しており、対策を実施中。

2019年度：8m³/日（地下水：0、その他：8）
 2020年度：11m³/日（地下水：1、その他：10）
 2021年*1：2m³/日（地下水：0、その他：2）

2019年度：50m³/日（地下水：31、その他：19）
 2020年度：37m³/日（地下水：20、その他：17）
 2021年*1：34m³/日（地下水：20、その他：14）

2019年度：56m³/日（地下水：28、その他：28）
 2020年度：52m³/日（地下水：35、その他：17）
 2021年*1：58m³/日（地下水：37、その他：21）

2019年度：10m³/日（地下水：2、その他：8）
 2020年度：1m³/日（地下水：1、その他：0）
 2021年*1：1m³/日（地下水：1、その他：0）

- ✓ 地下水：切片の値
- ✓ その他（雨水等）：勾配×降水量
