泊発電所の基準津波に関するコメント回答 (日本海東縁部に想定される地震に伴う津波)

(補足説明資料)

令和3年7月26日
北海道電力株式会社

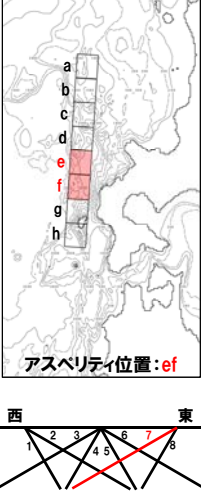
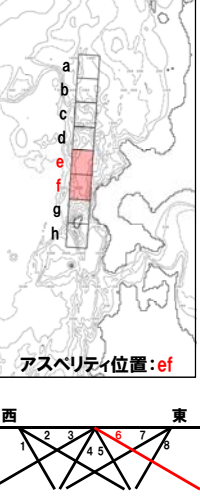
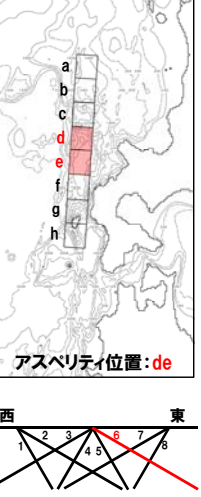
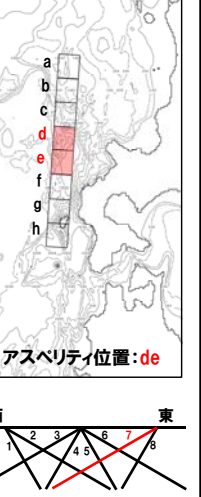
○STEP1-1の解析結果から, 各評価地点の最大ケースは以下のとおりである。

STEP1-1 防潮堤前面 (上昇側) 最大ケース	STEP1-1 敷地北側A (上昇側) 最大ケース	STEP1-1 敷地北側B (上昇側) 最大ケース	STEP1-1 3号炉取水口 (上昇側) 最大ケース	STEP1-1 1, 2号炉取水口 (上昇側) 最大ケース	STEP1-1 放水口 (上昇側) 最大ケース	STEP1-1 3号炉取水口 (下降側) 最大ケース	STEP1-1 1, 2号炉取水口 (下降側) 最大ケース
<ul style="list-style-type: none"> アスペリティ位置: ef 断層パターン: 7 波源位置: 矩形モデル (基準) 断層面上縁深さ: 1km

<ul style="list-style-type: none"> アスペリティ位置: ef 断層パターン: 6 波源位置: 矩形モデル (基準) 断層面上縁深さ: 1km

<ul style="list-style-type: none"> アスペリティ位置: de 断層パターン: 6 波源位置: 矩形モデル (基準) 断層面上縁深さ: 1km

<p>STEP1-1 敷地北側A (上昇側) 最大ケースと同じ</p>	<p>STEP1-1 敷地北側A (上昇側) 最大ケースと同じ</p>	<p>STEP1-1 敷地北側B (上昇側) 最大ケースと同じ</p>

<p>STEP1-1 3号炉取水口 (下降側) 最大ケースと同じ</p>
<p>水位変動量: 8.66m</p>	<p>水位変動量: 8.79m</p>	<p>水位変動量: 9.19m</p>	<p>水位変動量: 7.00m</p>	<p>水位変動量: 7.05m</p>	<p>水位変動量: 8.08m</p>	<p>水位変動量: -8.18m</p>	<p>水位変動量: -7.98m</p>

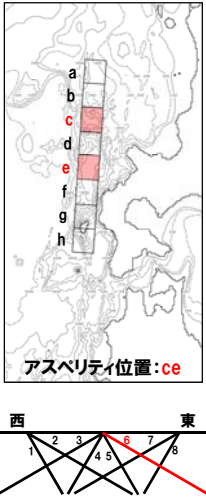
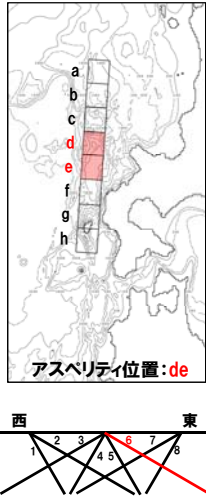
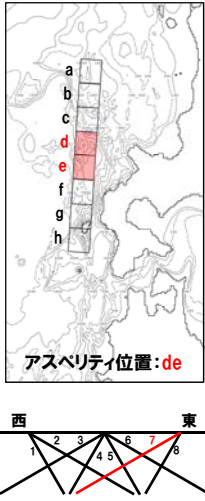
○STEP2-1の解析結果から、各評価地点の最大ケースは以下のとおりである。

STEP2-1 防潮堤前面(上昇側) 最大ケース	STEP2-1 敷地北側A(上昇側) 最大ケース	STEP2-1 敷地北側B(上昇側) 最大ケース	STEP2-1 3号炉取水口(上昇側) 最大ケース	STEP2-1 1, 2号炉取水口(上昇側) 最大ケース	STEP2-1 放水口(上昇側) 最大ケース	STEP2-1 3号炉取水口(下降側) 最大ケース	STEP2-1 1, 2号炉取水口(下降側) 最大ケース
<ul style="list-style-type: none"> アスペリティ位置: ce 断層パターン: 6 波源位置: 矩形モデル(基準) 断層面上縁深さ: 1km 	<ul style="list-style-type: none"> アスペリティ位置: ce 断層パターン: 6 波源位置: 矩形モデル(基準) 断層面上縁深さ: 1km 	<ul style="list-style-type: none"> アスペリティ位置: de 断層パターン: 6 波源位置: 矩形モデル(基準) 断層面上縁深さ: 1km 	<ul style="list-style-type: none"> アスペリティ位置: ce 断層パターン: 6 波源位置: 矩形モデル(基準) 断層面上縁深さ: 1km 	<ul style="list-style-type: none"> アスペリティ位置: ce 断層パターン: 6 波源位置: 矩形モデル(基準) 断層面上縁深さ: 1km 	<ul style="list-style-type: none"> アスペリティ位置: de 断層パターン: 6 波源位置: 矩形モデル(基準) 断層面上縁深さ: 1km 	<ul style="list-style-type: none"> アスペリティ位置: de 断層パターン: 7 波源位置: 矩形モデル(基準) 断層面上縁深さ: 1km 	<ul style="list-style-type: none"> アスペリティ位置: de 断層パターン: 7 波源位置: 矩形モデル(基準) 断層面上縁深さ: 1km

<p>アスペリティ位置: ce</p>	<p>STEP2-1 防潮堤前面(上昇側) 最大ケースと同じ</p>

<p>アスペリティ位置: de</p>	<p>STEP2-1 防潮堤前面(上昇側) 最大ケースと同じ</p>	<p>STEP2-1 防潮堤前面(上昇側) 最大ケースと同じ</p>	<p>STEP2-1 敷地北側B(上昇側) 最大ケースと同じ</p>

<p>アスペリティ位置: de</p>	<p>STEP2-1 3号炉取水口(下降側) 最大ケースと同じ</p>
水位変動量: 8.79m	水位変動量: 8.98m	水位変動量: 9.19m	水位変動量: 7.01m	水位変動量: 7.22m	水位変動量: 8.08m	水位変動量: -8.18m	水位変動量: -7.98m

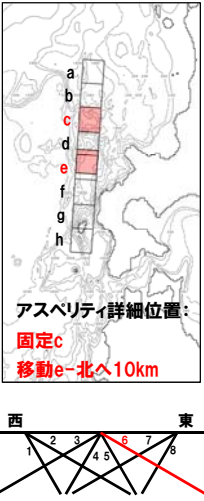
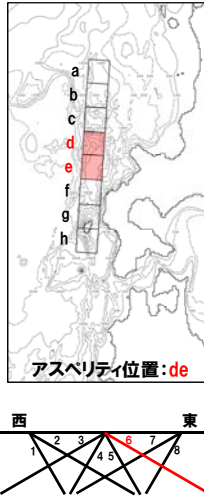
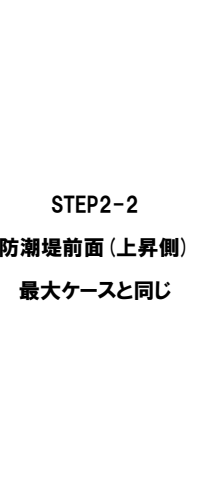
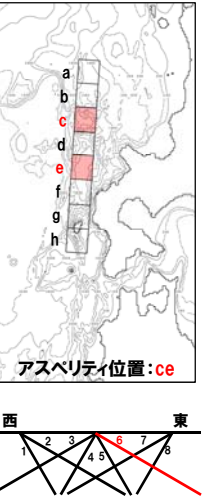
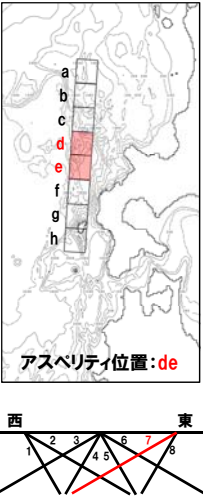
○STEP2-2の解析結果から、各評価地点の最大ケースは以下のとおりである。

STEP2-2 防潮堤前面 (上昇側) 最大ケース	STEP2-2 敷地北側A (上昇側) 最大ケース	STEP2-2 敷地北側B (上昇側) 最大ケース	STEP2-2 3号炉取水口 (上昇側) 最大ケース	STEP2-2 1, 2号炉取水口 (上昇側) 最大ケース	STEP2-2 放水口 (上昇側) 最大ケース	STEP2-2 3号炉取水口 (下降側) 最大ケース	STEP2-2 1, 2号炉取水口 (下降側) 最大ケース
<ul style="list-style-type: none"> アスペリティ位置:c,e北へ10km 断層パターン:6 波源位置:矩形モデル (基準) 断層面上縁深さ:1km

<p>アスペリティ詳細位置: 固定c 移動e-北へ10km</p> <p>水位変動量:8.84m</p>	<p>STEP2-2 防潮堤前面 (上昇側) 最大ケースと同じ</p> <p>水位変動量:9.06m</p>	<ul style="list-style-type: none"> アスペリティ位置:de 断層パターン:6 波源位置:矩形モデル (基準) 断層面上縁深さ:1km

<p>アスペリティ位置:de</p> <p>水位変動量:9.19m</p>	<ul style="list-style-type: none"> アスペリティ位置:c,e北へ10km 断層パターン:6 波源位置:矩形モデル (基準) 断層面上縁深さ:1km

<p>アスペリティ位置:c,e</p> <p>水位変動量:7.03m</p>	<ul style="list-style-type: none"> アスペリティ位置:ce 断層パターン:6 波源位置:矩形モデル (基準) 断層面上縁深さ:1km

<p>アスペリティ位置:ce</p> <p>水位変動量:7.22m</p>	<p>STEP2-2 敷地北側B (上昇側) 最大ケースと同じ</p> <p>水位変動量:8.08m</p>	<ul style="list-style-type: none"> アスペリティ位置:de 断層パターン:7 波源位置:矩形モデル (基準) 断層面上縁深さ:1km

<p>アスペリティ位置:de</p> <p>水位変動量:-8.18m</p>	<p>STEP2-2 3号炉取水口 (下降側) 最大ケースと同じ</p> <p>水位変動量:-7.98m</p>

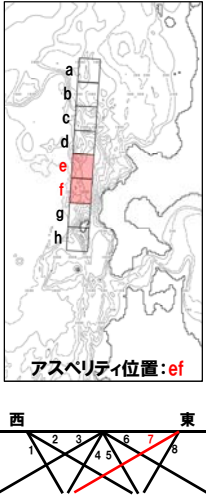
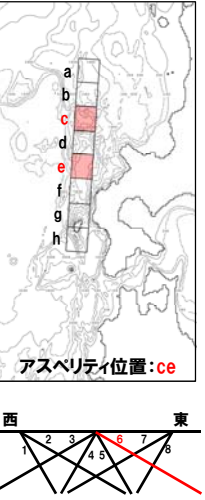
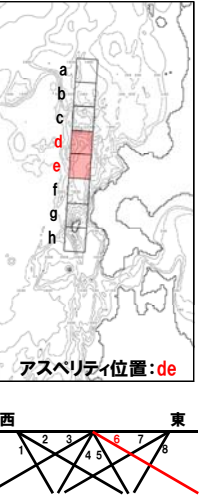
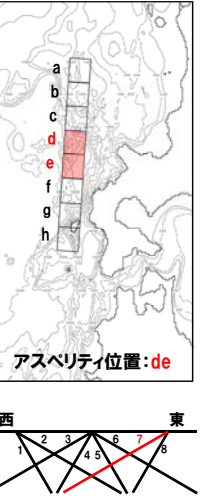
○STEP2-1の解析結果から、各評価地点の最大ケースは以下のとおりである。

STEP2-1 防潮堤前面 (上昇側) 最大ケース	STEP2-1 敷地北側A (上昇側) 最大ケース	STEP2-1 敷地北側B (上昇側) 最大ケース	STEP2-1 3号炉取水口 (上昇側) 最大ケース	STEP2-1 1, 2号炉取水口 (上昇側) 最大ケース	STEP2-1 放水口 (上昇側) 最大ケース	STEP2-1 3号炉取水口 (下降側) 最大ケース	STEP2-1 1, 2号炉取水口 (下降側) 最大ケース
<ul style="list-style-type: none"> アスペリティ位置: ef 断層パターン: 7 波源位置: 矩形モデル (基準) 断層面上縁深さ: 1km

<ul style="list-style-type: none"> アスペリティ位置: ce 断層パターン: 6 波源位置: 矩形モデル (基準) 断層面上縁深さ: 1km

<ul style="list-style-type: none"> アスペリティ位置: de 断層パターン: 6 波源位置: 矩形モデル (基準) 断層面上縁深さ: 1km

<p>STEP2-1 敷地北側B (上昇側) 最大ケースと同じ</p>	<p>STEP2-1 敷地北側B (上昇側) 最大ケースと同じ</p>	<p>STEP2-1 敷地北側B (上昇側) 最大ケースと同じ</p>	<ul style="list-style-type: none"> アスペリティ位置: de 断層パターン: 7 波源位置: 矩形モデル (基準) 断層面上縁深さ: 1km

<p>STEP2-1 3号炉取水口 (下降側) 最大ケースと同じ</p>
<p>水位変動量: 8.97m</p>	<p>水位変動量: 9.35m</p>	<p>水位変動量: 9.42m</p>	<p>水位変動量: 7.25m</p>	<p>水位変動量: 7.46m</p>	<p>水位変動量: 7.82m</p>	<p>水位変動量: -10.32m</p>	<p>水位変動量: -10.42m</p>

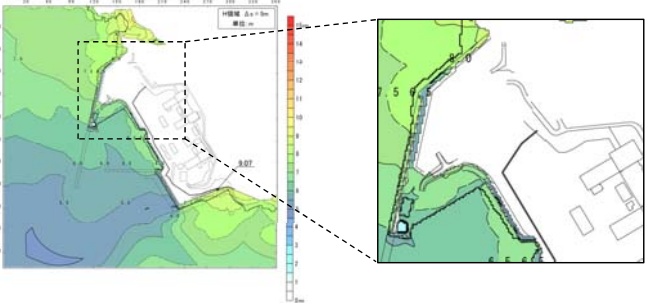
- 敷地北側防潮堤の損傷状態①(敷地北側防潮堤なし)の最大水位分布図は下表のとおりである。
- 敷地北側防潮堤の損傷状態による最大水位分布図に有意な差はないことを確認した。

対象ケース	最大水位分布図	
	敷地北側防潮堤の損傷状態:健全	敷地北側防潮堤の損傷状態①(敷地北側防潮堤なし)
<p>STEP4 3号炉取水口(下降側) 最大ケース</p> <p>・アスベリティ位置:de ・断層パターン:7 ・波源位置:矩形モデル(基準) ・断層面上縁深さ:5km</p>

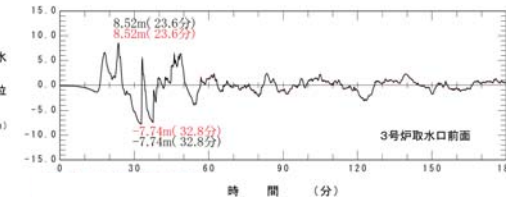
対象ケース	水位時刻歴波形		
	3号炉取水口	1, 2号炉取水口	放水口
<p>STEP4 防潮堤前面 (上昇側) 最大ケース</p> <ul style="list-style-type: none"> ・アスペリティ位置: de南へ10km ・断層パターン: 6 ・波源位置: 矩形モデル (基準) ・断層面上縁深さ: 3km

<p>3号炉取水口前面</p> <p>—— 敷地北側防潮堤の損傷状態: 健全 —— 敷地北側防潮堤の損傷状態① (敷地北側防潮堤なし)</p>

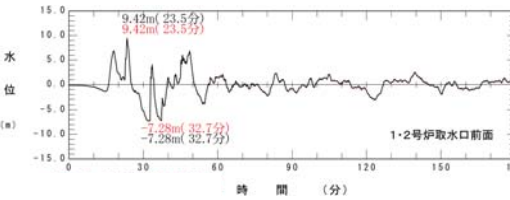
<p>1・2号炉取水口前面</p> <p>—— 敷地北側防潮堤の損傷状態: 健全 —— 敷地北側防潮堤の損傷状態① (敷地北側防潮堤なし)</p>

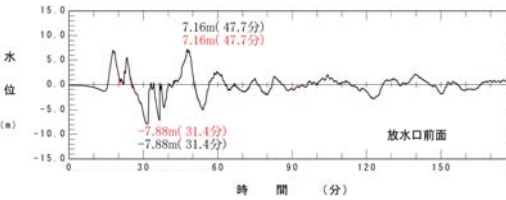
<p>放水口前面</p> <p>—— 敷地北側防潮堤の損傷状態: 健全 —— 敷地北側防潮堤の損傷状態① (敷地北側防潮堤なし)</p>
<p>STEP4 敷地北側A (上昇側) 最大ケース</p> <ul style="list-style-type: none"> ・アスペリティ位置: de南へ20km ・断層パターン: 6 ・波源位置: 矩形モデル (基準) ・断層面上縁深さ: 5km

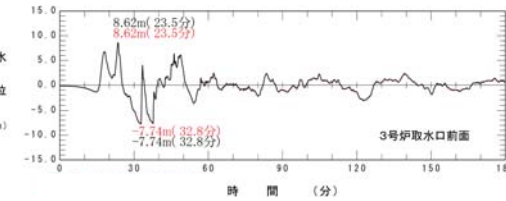
<p>3号炉取水口前面</p> <p>—— 敷地北側防潮堤の損傷状態: 健全 —— 敷地北側防潮堤の損傷状態① (敷地北側防潮堤なし)</p>

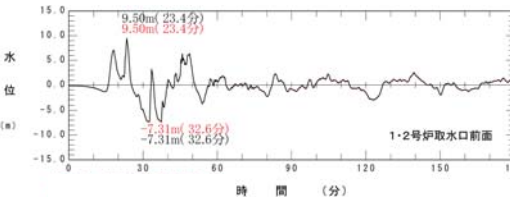
<p>1・2号炉取水口前面</p> <p>—— 敷地北側防潮堤の損傷状態: 健全 —— 敷地北側防潮堤の損傷状態① (敷地北側防潮堤なし)</p>

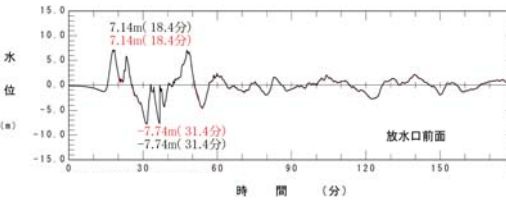
<p>放水口前面</p> <p>—— 敷地北側防潮堤の損傷状態: 健全 —— 敷地北側防潮堤の損傷状態① (敷地北側防潮堤なし)</p>
<p>STEP4 敷地北側B (上昇側) 最大ケース</p> <ul style="list-style-type: none"> ・アスペリティ位置: de南へ20km ・断層パターン: 6 ・波源位置: 矩形モデル (基準) ・断層面上縁深さ: 4km

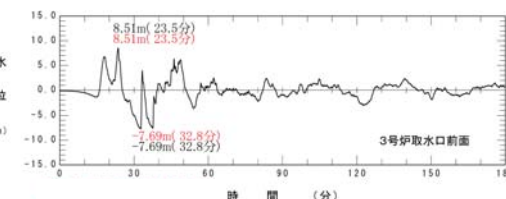
<p>3号炉取水口前面</p> <p>—— 敷地北側防潮堤の損傷状態: 健全 —— 敷地北側防潮堤の損傷状態① (敷地北側防潮堤なし)</p>

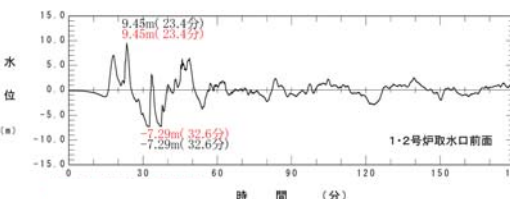
<p>1・2号炉取水口前面</p> <p>—— 敷地北側防潮堤の損傷状態: 健全 —— 敷地北側防潮堤の損傷状態① (敷地北側防潮堤なし)</p>

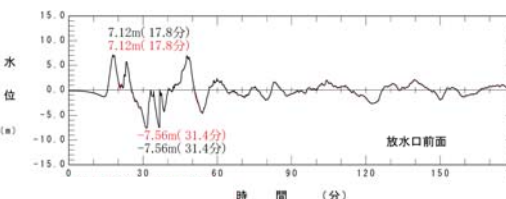
<p>放水口前面</p> <p>—— 敷地北側防潮堤の損傷状態: 健全 —— 敷地北側防潮堤の損傷状態① (敷地北側防潮堤なし)</p>

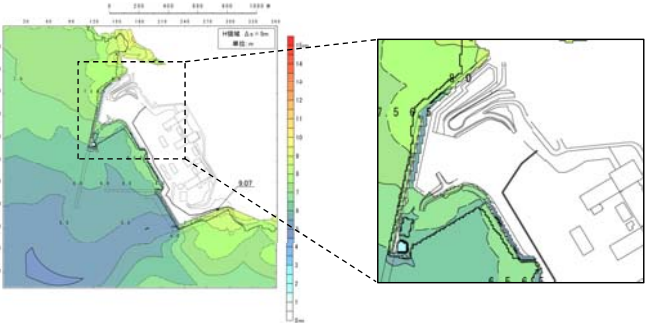
- 敷地北側防潮堤の損傷状態③ (南部なし) の最大水位分布図は下表のとおりである。
- 敷地北側防潮堤の損傷状態による最大水位分布図に有意な差はないことを確認した。

対象ケース	最大水位分布図	
	敷地北側防潮堤の損傷状態:健全	敷地北側防潮堤の損傷状態③ (南部なし)
<p>STEP4 3号炉取水口 (下降側) 最大ケース</p> <p>・アスペリティ位置: de ・断層パターン: 7 ・波源位置: 矩形モデル (基準) ・断層面上縁深さ: 5km</p>

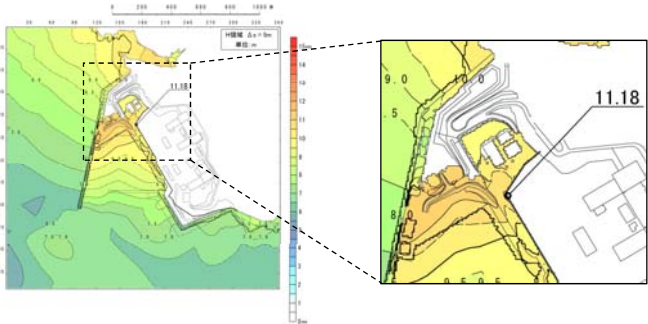
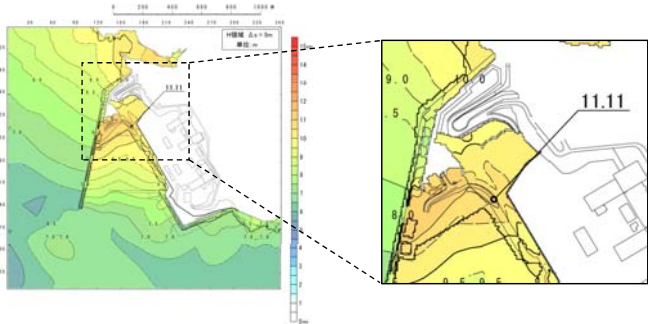
- 敷地北側防潮堤の損傷状態③ (南部なし) の最大水位分布図は下表のとおりである。
- 敷地北側防潮堤の損傷状態による最大水位分布図に有意な差はないことを確認した。

対象ケース	最大水位分布図	
	敷地北側防潮堤の損傷状態:健全	敷地北側防潮堤の損傷状態③ (南部なし)
<p>STEP4 防潮堤前面 (上昇側) 最大ケース</p> <ul style="list-style-type: none"> ・アスベリティ位置: de南へ20km ・断層パターン: 6 ・波源位置: くの字モデル (基準) ・断層面上縁深さ: 5km

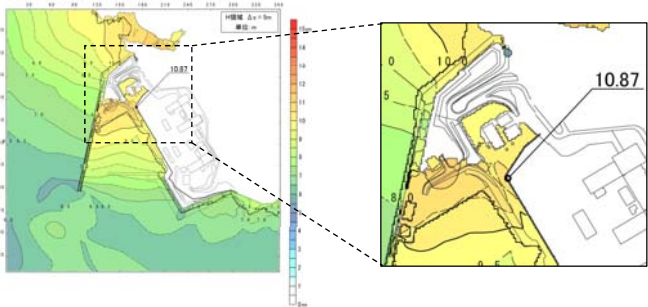
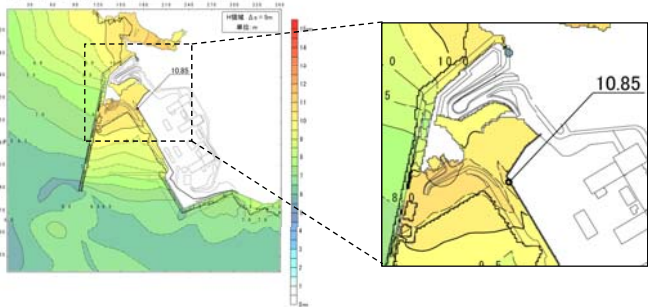
<p>STEP4 敷地北側A (上昇側) 最大ケース</p> <ul style="list-style-type: none"> ・アスベリティ位置: de南へ20km ・断層パターン: 6 ・波源位置: くの字モデル (基準) ・断層面上縁深さ: 5km 	STEP4 防潮堤前面 (上昇側) 最大ケースと同じ	
<p>STEP4 敷地北側B (上昇側) 最大ケース</p> <ul style="list-style-type: none"> ・アスベリティ位置: de南へ20km ・断層パターン: 6 ・波源位置: 矩形モデル (基準) ・断層面上縁深さ: 4km

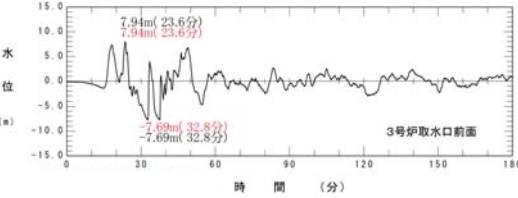
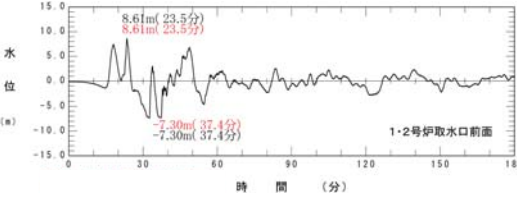
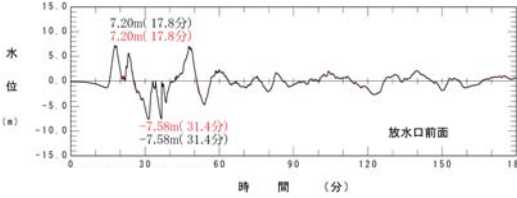
<p>—— 敷地北側防潮堤の損傷状態: 健全 —— 敷地北側防潮堤の損傷状態② (北部なし)</p>
<p>STEP4 敷地北側B (上昇側) 最大ケース</p> <ul style="list-style-type: none"> ・アスペリティ位置: de南へ20km ・断層パターン: 6 ・波源位置: 矩形モデル (基準) ・断層面上縁深さ: 4km

<p>—— 敷地北側防潮堤の損傷状態: 健全 —— 敷地北側防潮堤の損傷状態② (北部なし)</p>

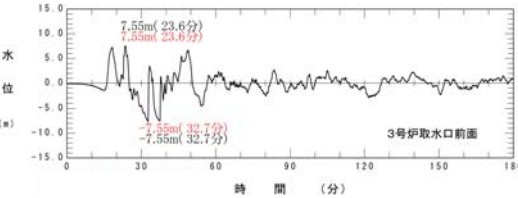
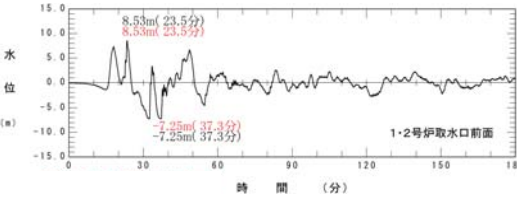
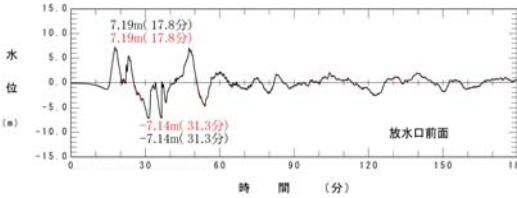
- 敷地北側防潮堤の損傷状態③ (南部なし) の3号炉取水口, 1, 2号炉取水口, 放水口の水位時刻歴波形は下表のとおりである。
- 敷地北側防潮堤の損傷状態による水位時刻歴波形に有意な差はないことを確認した。

対象ケース	水位時刻歴波形		
	3号炉取水口	1, 2号炉取水口	放水口
<p>STEP4 防潮堤前面 (上昇側) 最大ケース</p> <ul style="list-style-type: none"> ・アスペリティ位置: de南へ20km ・断層パターン: 6 ・波源位置: 矩形モデル (基準) ・断層面上縁深さ: 2km

<p>3号炉取水口前面</p> <p>——敷地北側防潮堤の損傷状態: 健全 ——敷地北側防潮堤の損傷状態③ (南部なし)</p>

<p>1・2号炉取水口前面</p> <p>——敷地北側防潮堤の損傷状態: 健全 ——敷地北側防潮堤の損傷状態③ (南部なし)</p>

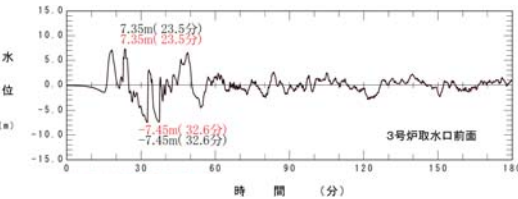
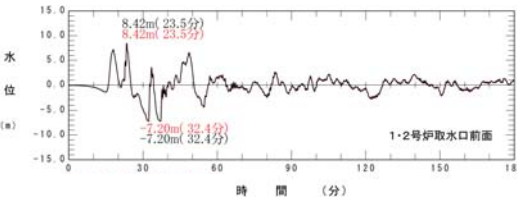
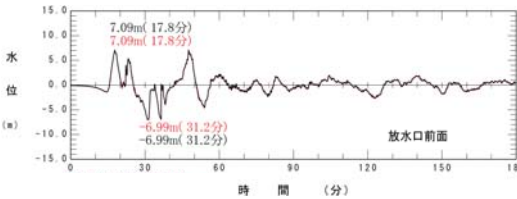
<p>放水口前面</p> <p>——敷地北側防潮堤の損傷状態: 健全 ——敷地北側防潮堤の損傷状態③ (南部なし)</p>
<p>STEP4 敷地北側A (上昇側) 最大ケース</p> <ul style="list-style-type: none"> ・アスペリティ位置: de南へ20km ・断層パターン: 6 ・波源位置: 矩形モデル (基準) ・断層面上縁深さ: 1km

<p>3号炉取水口前面</p> <p>——敷地北側防潮堤の損傷状態: 健全 ——敷地北側防潮堤の損傷状態③ (南部なし)</p>

<p>1・2号炉取水口前面</p> <p>——敷地北側防潮堤の損傷状態: 健全 ——敷地北側防潮堤の損傷状態③ (南部なし)</p>

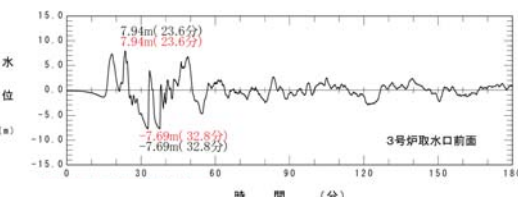
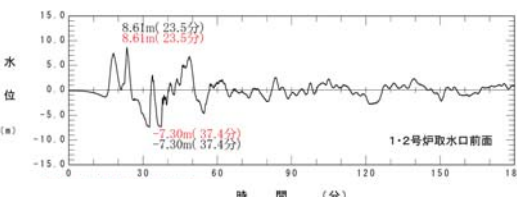
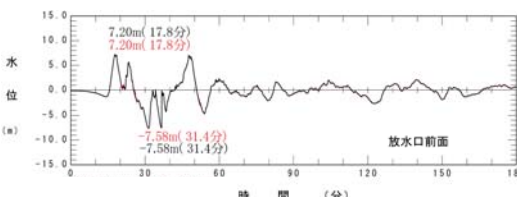
<p>放水口前面</p> <p>——敷地北側防潮堤の損傷状態: 健全 ——敷地北側防潮堤の損傷状態③ (南部なし)</p>
<p>STEP4 敷地北側B (上昇側) 最大ケース</p> <ul style="list-style-type: none"> ・アスペリティ位置: de南へ20km ・断層パターン: 6 ・波源位置: 矩形モデル (基準) ・断層面上縁深さ: 4km

<p>3号炉取水口前面</p> <p>——敷地北側防潮堤の損傷状態: 健全 ——敷地北側防潮堤の損傷状態③ (南部なし)</p>

<p>1・2号炉取水口前面</p> <p>——敷地北側防潮堤の損傷状態: 健全 ——敷地北側防潮堤の損傷状態③ (南部なし)</p>

<p>放水口前面</p> <p>——敷地北側防潮堤の損傷状態: 健全 ——敷地北側防潮堤の損傷状態③ (南部なし)</p>

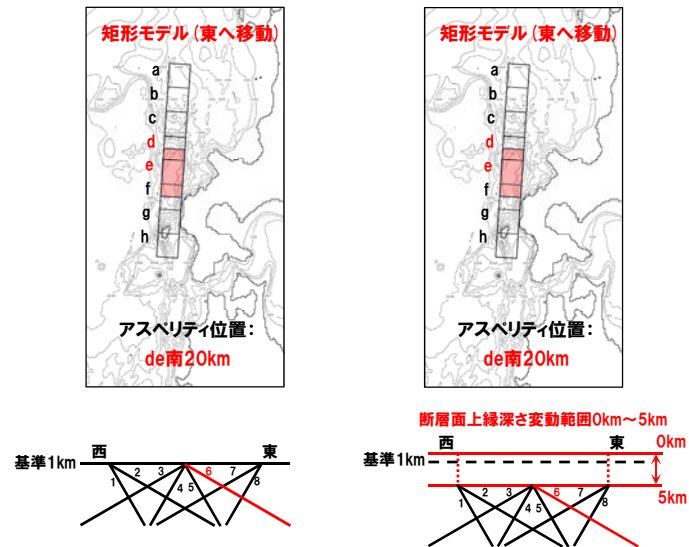
【断層面上縁深さ】

- 北海道西方沖の東端を網羅する検討のSTEP4'では、断層面上縁深さの不確かさを考慮する。
- STEP3'における最大ケースの波源モデルを対象に、断層面上縁深さ0km, 1km, 2km, 3km, 4km, 5kmに変動させたパラメータスタディを実施する。

※検討例(アスペリティ位置:de南へ20km, 断層パターン:6, 波源位置:矩形モデル(東へ移動), 断層面上縁深さ:1km)

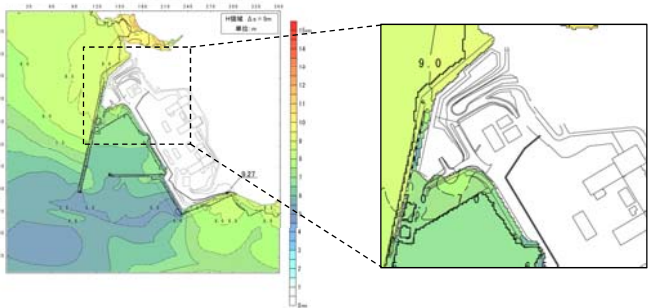
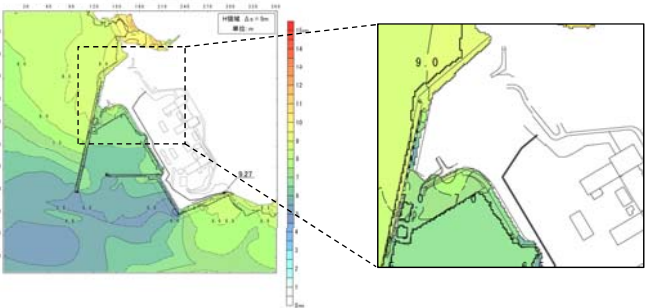
損傷の組合せ地形①解析結果（6/9）

- 敷地北側防潮堤の損傷状態①（敷地北側防潮堤なし）の最大水位分布図は下表のとおりである。
- 敷地北側防潮堤の損傷状態による最大水位分布図に有意な差はないことを確認した。

対象ケース	最大水位分布図	
	敷地北側防潮堤の損傷状態：健全	敷地北側防潮堤の損傷状態①（敷地北側防潮堤なし）
<p>STEP4' 3号炉取水口（下降側） 最大ケース</p> <p>・アスベリティ位置：de ・断層パターン：7 ・波源位置：矩形モデル （東へ移動） ・断層面上縁深さ：5km</p>

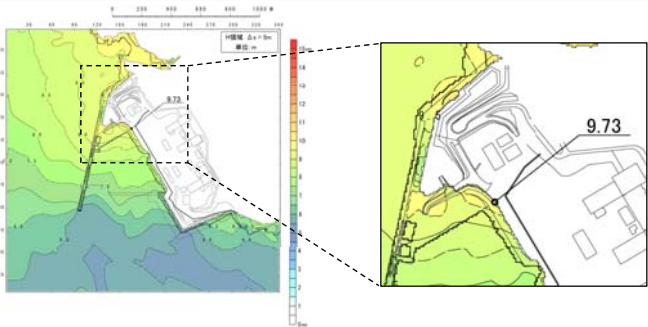
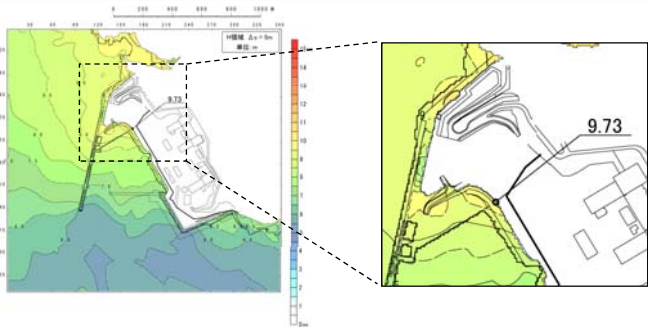
- 敷地北側防潮堤の損傷状態③（南部なし）の最大水位分布図は下表のとおりである。
- 敷地北側防潮堤の損傷状態による最大水位分布図に有意な差はないことを確認した。

対象ケース	最大水位分布図	
	敷地北側防潮堤の損傷状態:健全	敷地北側防潮堤の損傷状態③（南部なし）
<p>STEP4' 3号炉取水口（上昇側） 最大ケース</p> <ul style="list-style-type: none"> ・アスベリティ位置: de南へ20km ・断層パターン: 6 ・波源位置: くの字モデル (東へ移動) ・断層面上縁深さ: 5km 	STEP4' 防潮堤前面（上昇側）最大ケースと同じ	
<p>STEP4' 1, 2号炉取水口（上昇側） 最大ケース</p> <ul style="list-style-type: none"> ・アスベリティ位置: de南へ20km ・断層パターン: 6 ・波源位置: くの字モデル (東へ移動) ・断層面上縁深さ: 5km 	STEP4' 防潮堤前面（上昇側）最大ケースと同じ	
<p>STEP4' 放水口（上昇側） 最大ケース</p> <ul style="list-style-type: none"> ・アスベリティ位置: de北へ10km ・断層パターン: 6 ・波源位置: くの字モデル (東へ移動) ・断層面上縁深さ: 0km

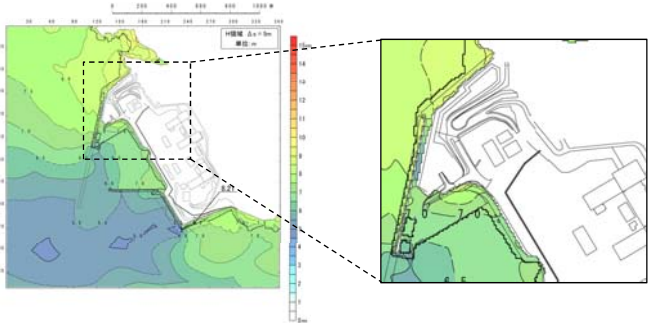
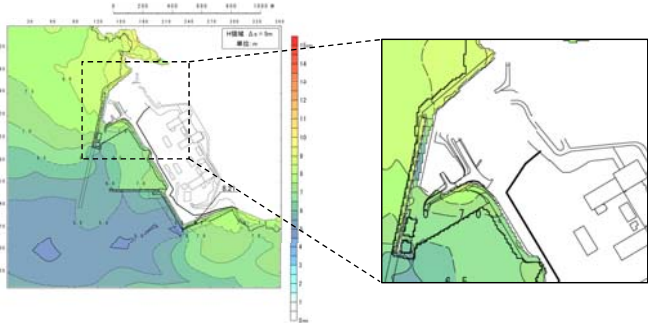
- 敷地北側防潮堤の損傷状態②（北部なし）の最大水位分布図は下表のとおりである。
- 敷地北側防潮堤の損傷状態による最大水位分布図に有意な差はないことを確認した。

対象ケース	最大水位分布図	
	敷地北側防潮堤の損傷状態：健全	敷地北側防潮堤の損傷状態②（北部なし）
<p>STEP4' 3号炉取水口（下降側） 最大ケース</p> <p>・アスぺリティ位置：de ・断層パターン：7 ・波源位置：矩形モデル（東へ移動） ・断層面上縁深さ：3km</p>

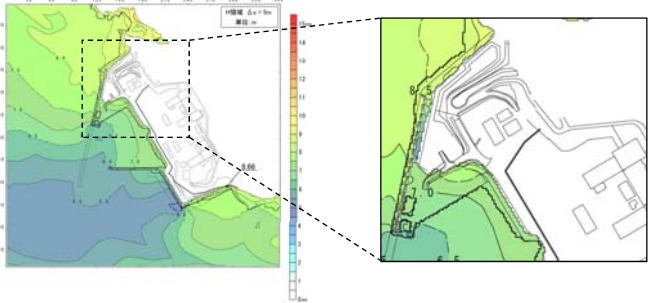
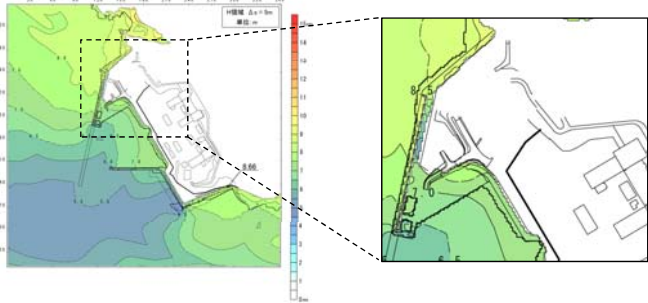
<p>STEP4' 1, 2号炉取水口（下降側） 最大ケース</p> <p>・アスぺリティ位置：de ・断層パターン：7 ・波源位置：矩形モデル（東へ移動） ・断層面上縁深さ：4km</p>

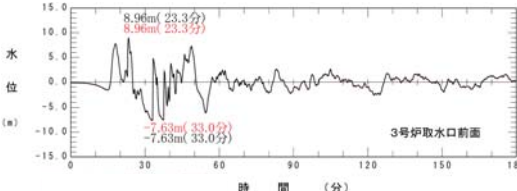
<p>3号炉取水口前面</p> <p>——敷地北側防潮堤の損傷状態: 健全 ——敷地北側防潮堤の損傷状態③ (南部なし)</p>

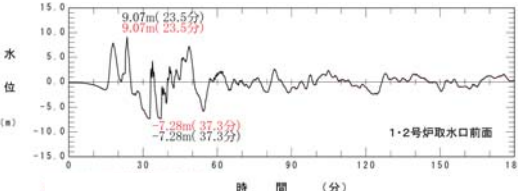
<p>1・2号炉取水口前面</p> <p>——敷地北側防潮堤の損傷状態: 健全 ——敷地北側防潮堤の損傷状態③ (南部なし)</p>

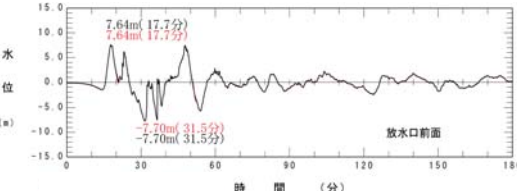
<p>放水口前面</p> <p>——敷地北側防潮堤の損傷状態: 健全 ——敷地北側防潮堤の損傷状態③ (南部なし)</p>
