大飯発電所 3 号炉 高経年化技術評価
(共通事項)

補足説明資料

令和3年8月5日
関西電力株式会社

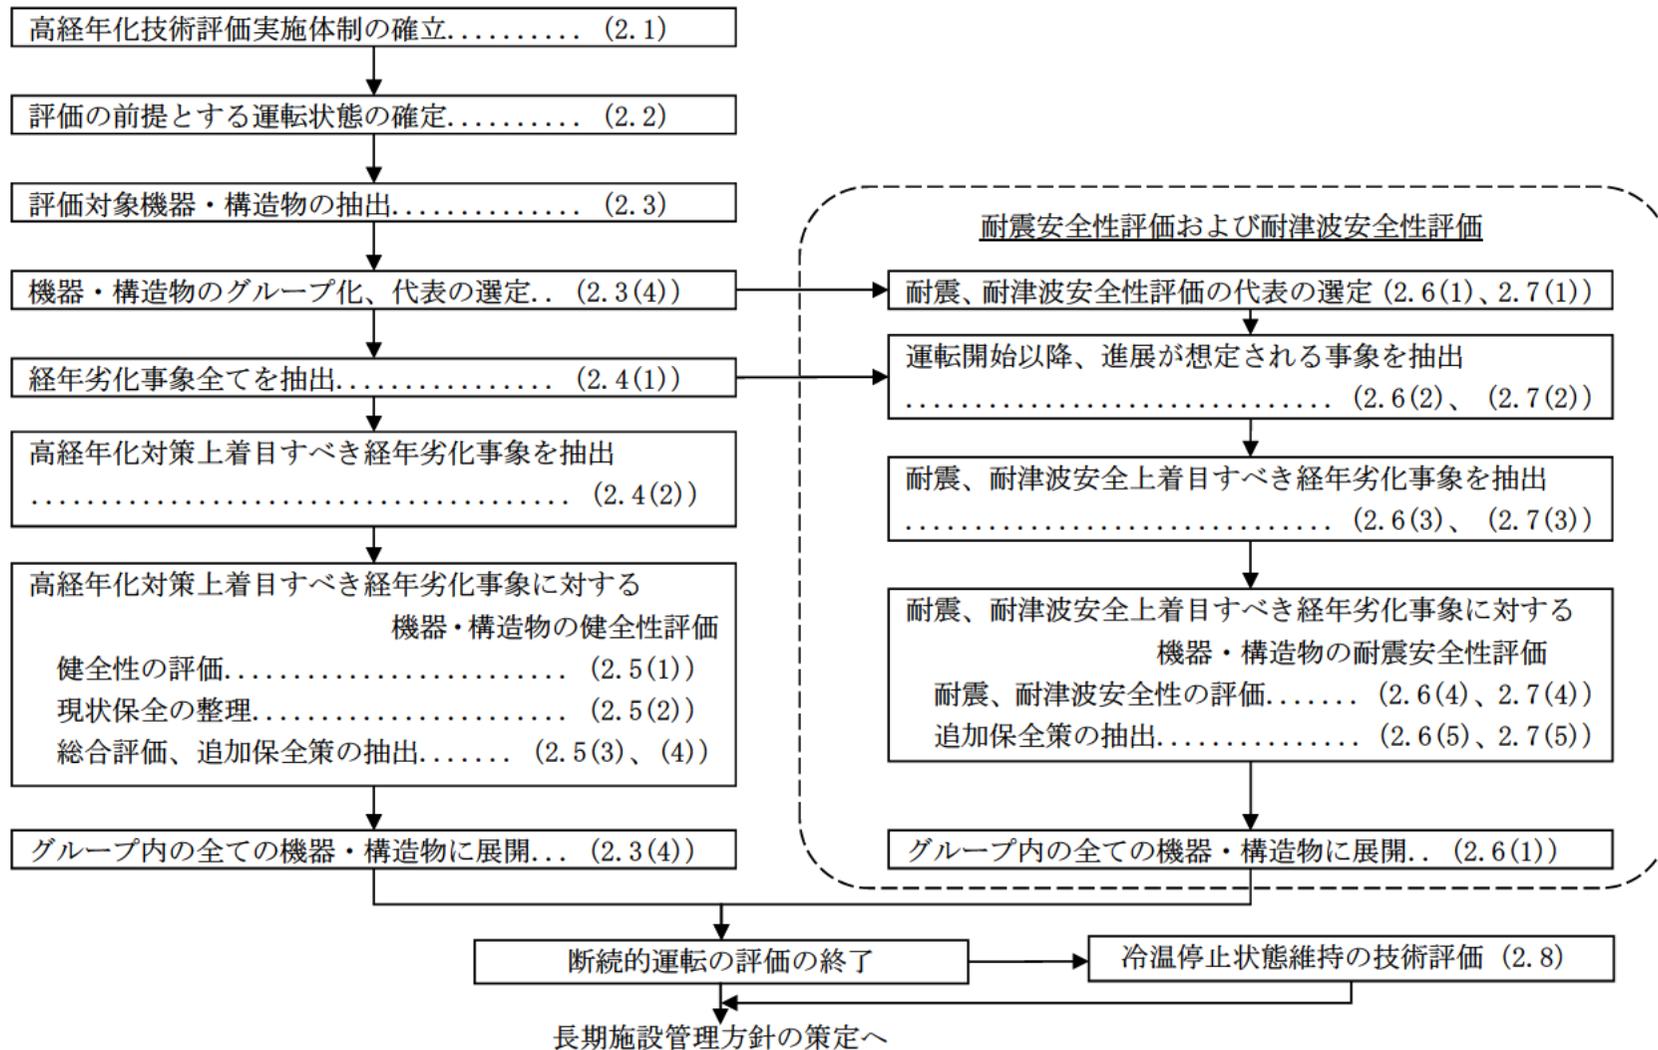
図-2 高経年化技術評価の流れ

高経年化技術評価の流れを図－2に示す。具体的な実施手順は2.2～2.8に示す。また、評価書等の内容のレビュー、実施手順の確認および評価書等の承認プロセスについて2.9に示す。

注 フロー中括弧内の番号は、本資料での記述箇所を示す。

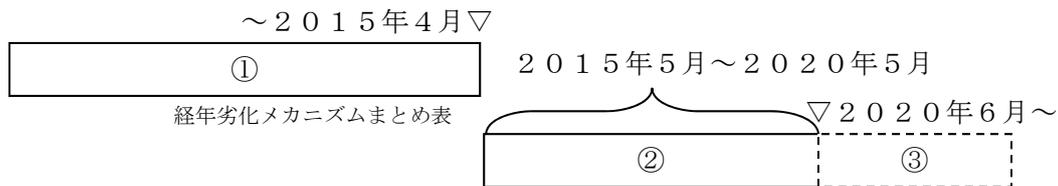
図-4 高経年化技術評価に反映した運転経験の範囲

- ① 2015年4月末までの運転経験（関西電力美浜3号炉40年目高経年化技術評価までの知見）は、学会標準2019追補版の経年劣化メカニズムまとめ表に取りまとめられており、これを活用した。
- ② 2015年5月から2020年5月までの運転経験について新たにスクリーニングを実施。
- ③ 2020年6月以降の運転経験については、適宜反映する。

調査対象期間における運転経験の高経年化技術評価への反映の考え方を図-4に示す。

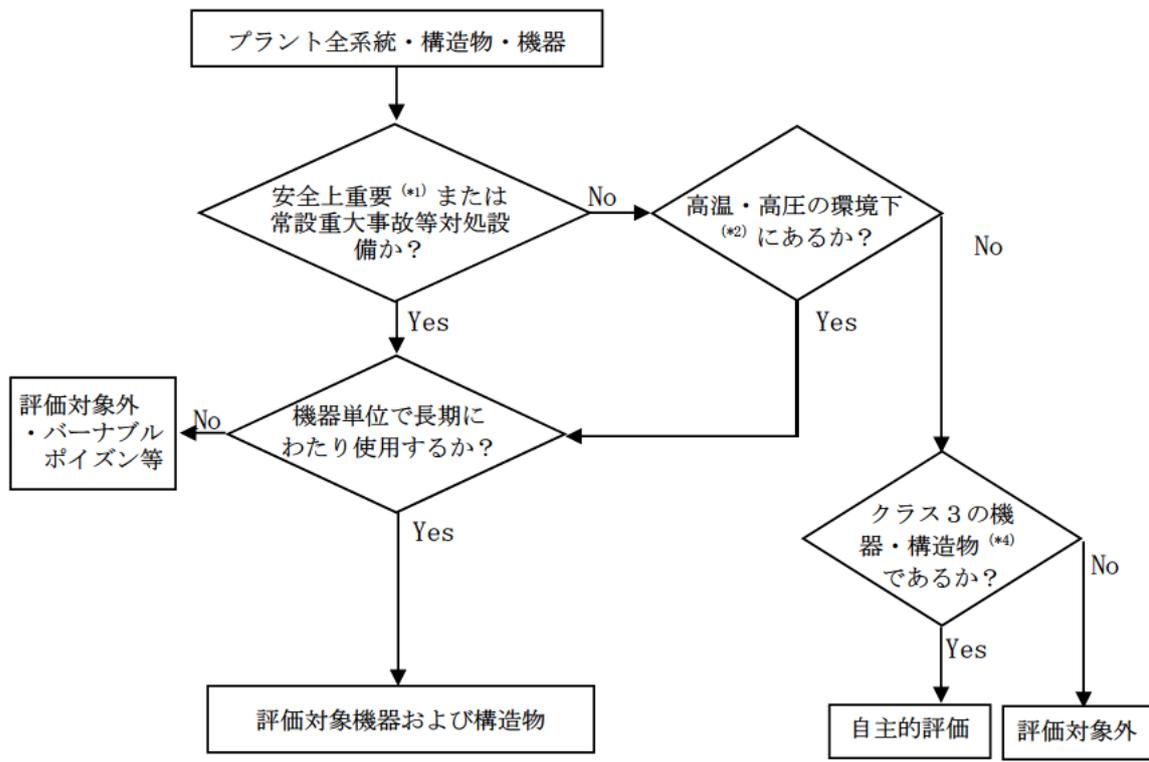
図－5 評価対象となる機器および構造物の抽出フロー

- *1 重要度分類クラス1および2^{(*)3}（耐津波安全性評価が必要な浸水防護施設に属する機器および構造物を含む。）
- *2 重要度分類クラス3のうち、最高使用温度が95℃を超え、または最高使用圧力が1900kPaを超える環境下にある機器（原子炉格納容器外にあるものに限る）
- *3 「発電用軽水型原子炉施設の安全機能の重要度分類に関する審査指針」（平成2年8月30日原子力安全委員会決定の重要度分類）
- *4 浸水防護施設に属する機器および構造物を含む。

評価対象となる機器および構造物の抽出フローを図-5に示す。

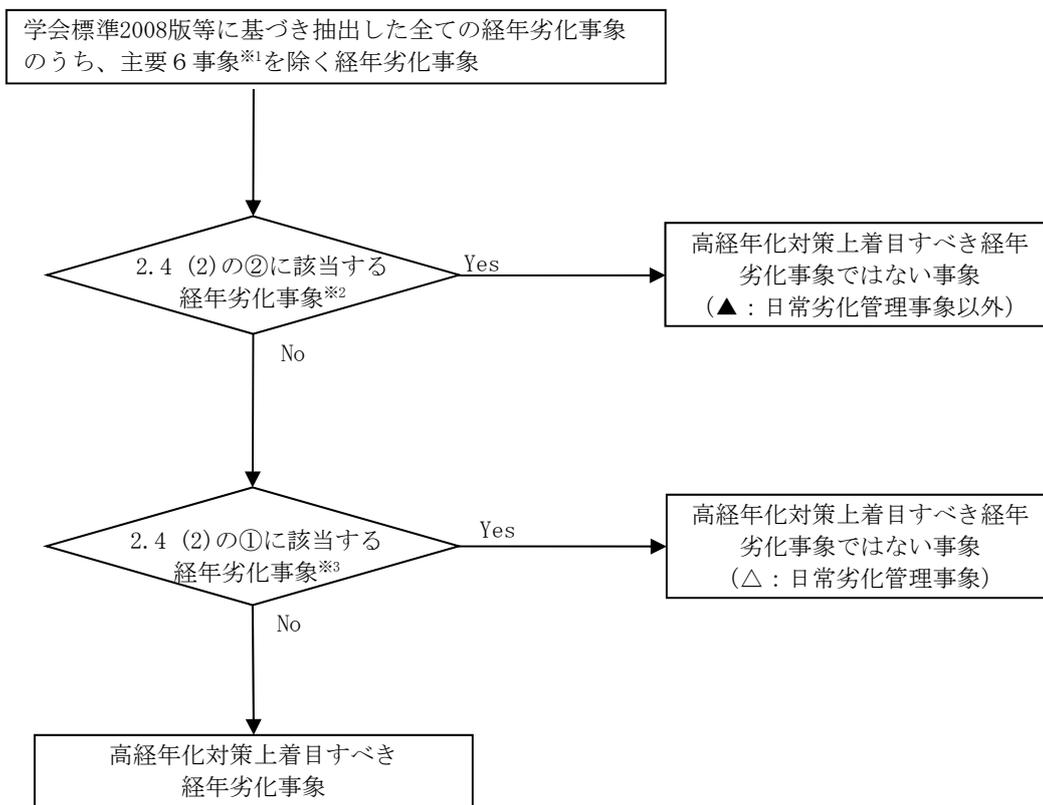
図－6 高経年化対策上着目すべき経年劣化事象の抽出フロー

※1：高経年化対策上着目すべき経年劣化事象に限る。

※2：保全活動によりその傾向が維持できていることを確認している経年劣化事象は「No」に進む。

- (1) 選定された評価対象機器の使用条件（型式、材料、環境条件等）を考慮し、学会標準2008版附属書A（規定）の「経年劣化メカニズムまとめ表」に基づき、経年劣化事象と部位の組み合わせを抽出した。なお、最新知見として「原子力発電所の高経年化対策実施基準：2015」および学会標準2019追補版附属書A（規定）の「経年劣化メカニズムまとめ表」も反映している。
- (2) 主要6事象^{※1}については、原則、高経年化対策上着目すべき経年劣化事象（○事象）とし、それ以外の経年劣化事象のうち、下記①、②のいずれかに該当する場合は、高経年化対策上着目すべき経年劣化事象ではない事象として整理した。具体的な整理のフローは図-6のとおり。

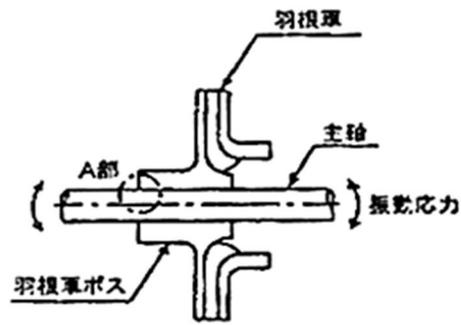
図 1

主軸は曲げ応力を受ければ、図 2 に示すように、軸表面が伸びる部分と反対側で縮む部分が生じることから、繰返し応力を受ける時、軸表面は繰返し伸び縮みする。

焼きばめた羽根車を有する主軸は、図 1 の A 部において、図 3 に示すように面圧が加わった状態で、軸表面の伸び縮みによる相対すべりが生じる。

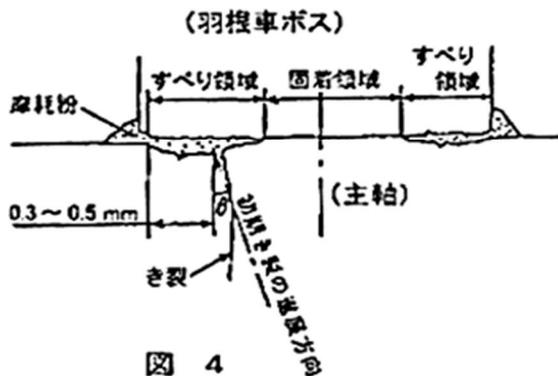
図 4

1 回転毎に羽根車(羽根車ボス)と主軸間に相対すべりが生じ、繰返し回数が多く、かつ曲げ応力が大きい(すべり量が多い)場合は、図 4 のように羽根車(羽根車ボス)端面近傍の主軸側にフレットング疲労割れが発生する。

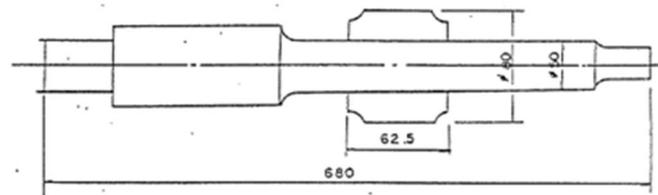
図 5 供試体の外形例

形 状： ポンプ主軸模擬品 (図 5)

焼ばめ面圧：21.5N/mm²(2.2kgf/mm²)、49N/mm²(5kgf/mm²)

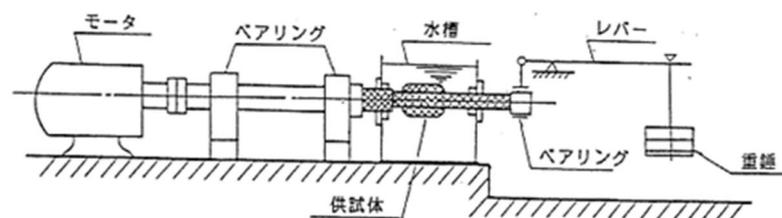
図 6 試験装置(概念図)

最大曲げモーメント 2940N・m(300kgf・m)

(曲げ応力 215N/mm²(22kgf/mm²) 相当)

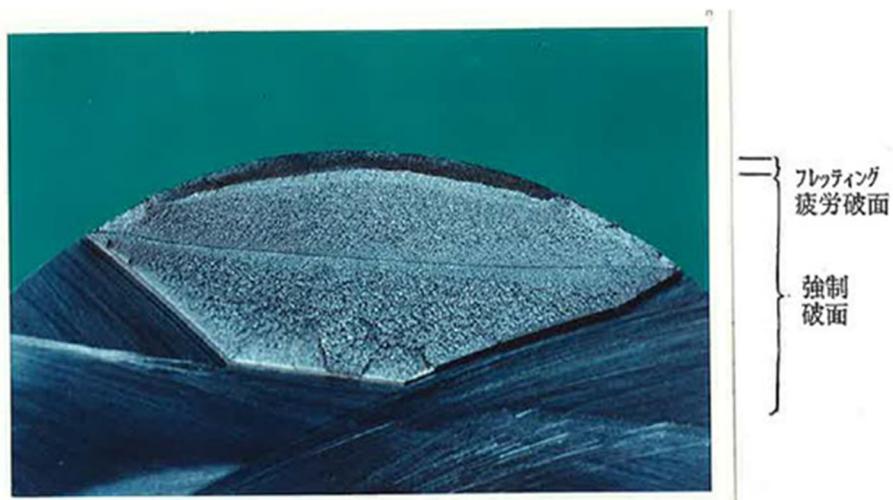
図7 フレット疲労破面例

軸に生じたき裂のうち、代表的な破面を図7に示す。図8にき裂の断面ミクロによる観察例を示す。き裂は粒界貫通型で軸表面に対して直角ではない角度をもって生じており、典型的なフレット疲労き裂の様相を呈している。ただし、き裂が深く進展するに従って、軸表面に垂直な方向に進展していく傾向が見られる。これは、軸表面では曲げ応力よりもせん断応力が支配的であるため、斜めに進展し、き裂が深く進展するに従い、せん断力が小さくなり、反対に曲げ応力が支配的になって、き裂の進展方向が曲げ応力で進展する軸と直角な方向に遷移してくるためである。

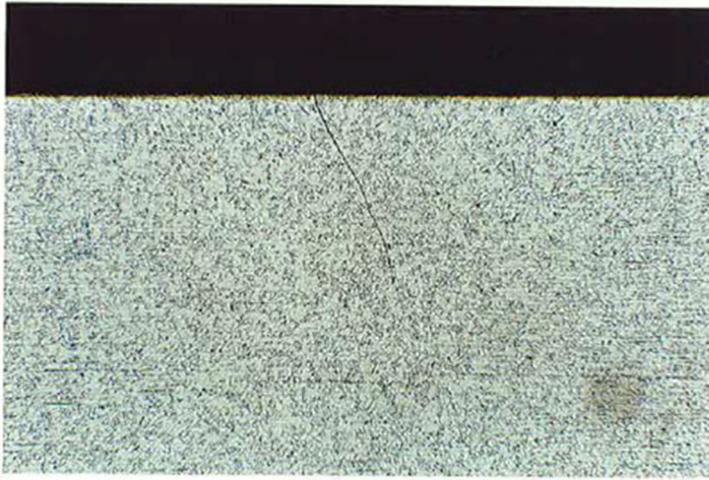
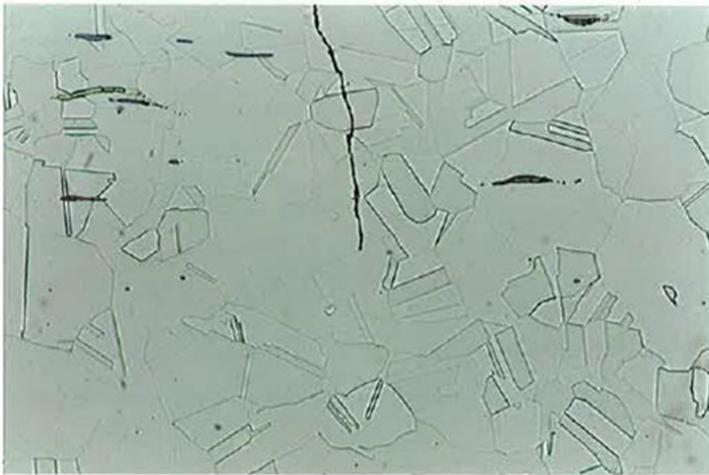
図8 フレッシング疲労き裂の断面マイクロ観察例

倍率 25倍

倍率 400倍

き裂先端部

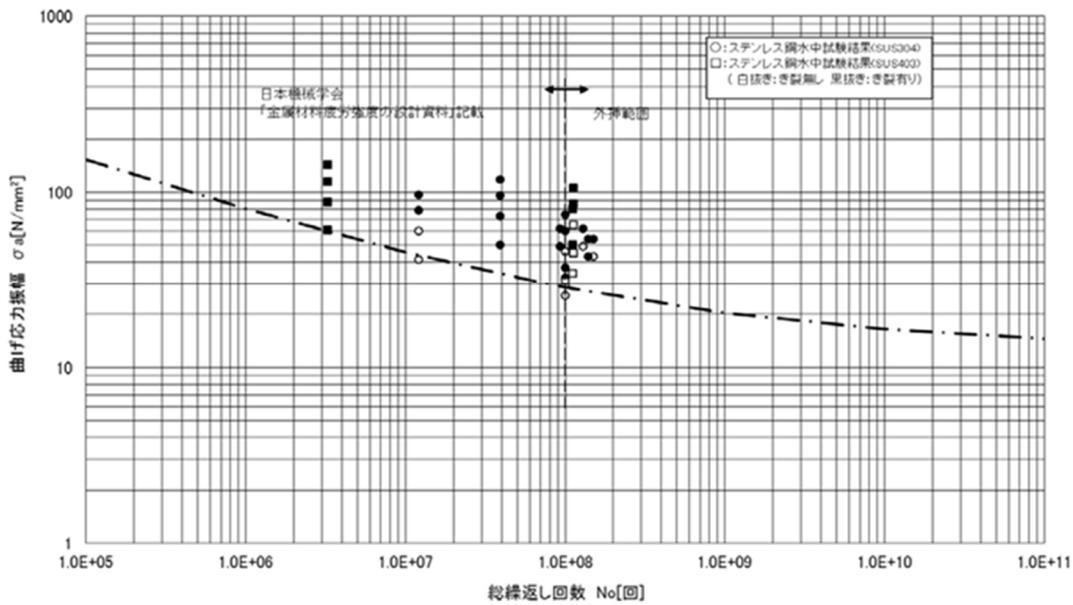
図9 繰返し回数と曲げ応力振幅の関係

ステンレス鋼によるフレットング水中試験の結果を繰返し回数 N_0 と曲げ応力振幅 σ_a の関係を図9に示す。一点鎖線は文献データ⁽¹⁾より定めた評価曲線を示す。試験結果からこの評価曲線を下回るデータは得られず、評価曲線が妥当であることが確認できた。

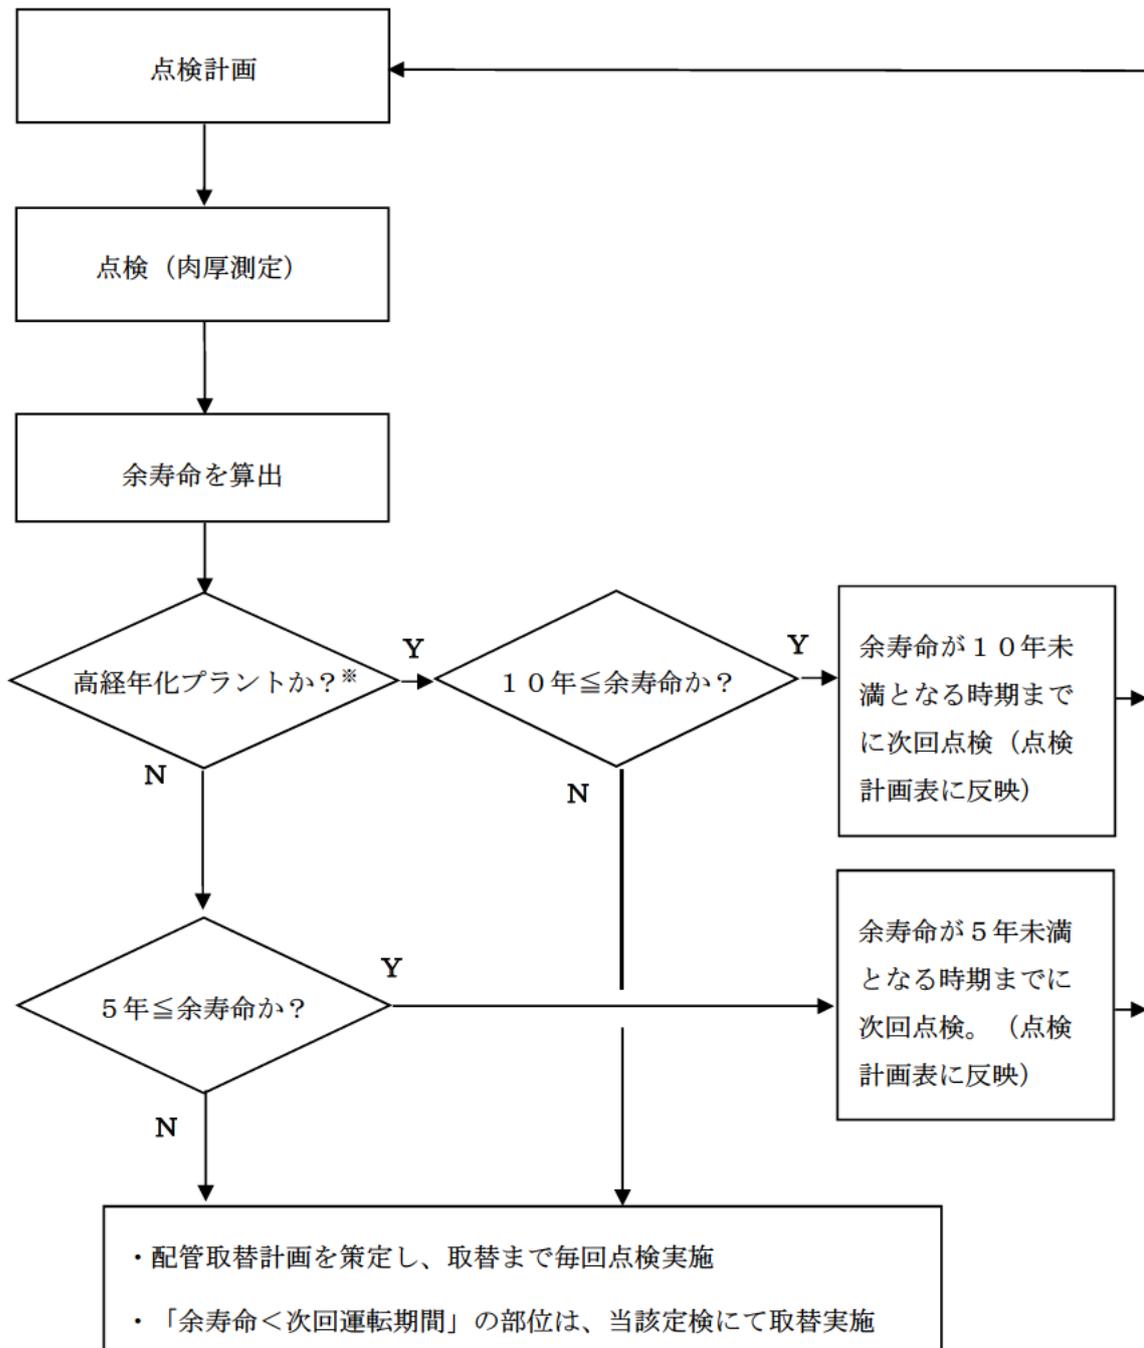
「2次系配管肉厚の管理指針」における肉厚管理方法の概要

※大飯3号機は第19回定検から高経年化プラントの対応を行う。

タイトル	主蒸気入口管の流れ加速型腐食に対する肉厚管理について
概要	主蒸気入口管（高圧タービン評価書）に対する、2次系配管肉厚管理指針に基づく余寿命管理の内容を示す。
説明	<p>主蒸気入口管については、社内標準「2次系配管肉厚の管理指針」を定め、余寿命管理を行っている。具体的には、超音波厚さ測定による配管の肉厚測定を実施し、測定結果に基づく余寿命評価から「次回測定時期」または「取替時期」を設定している。添付-1に肉厚管理方法の概要を示す。</p> <p>なお、主蒸気入口管については、余寿命が10年未満の箇所が確認されておらず、至近の取替時期は未定である。</p> <p style="text-align: right;">以上</p>

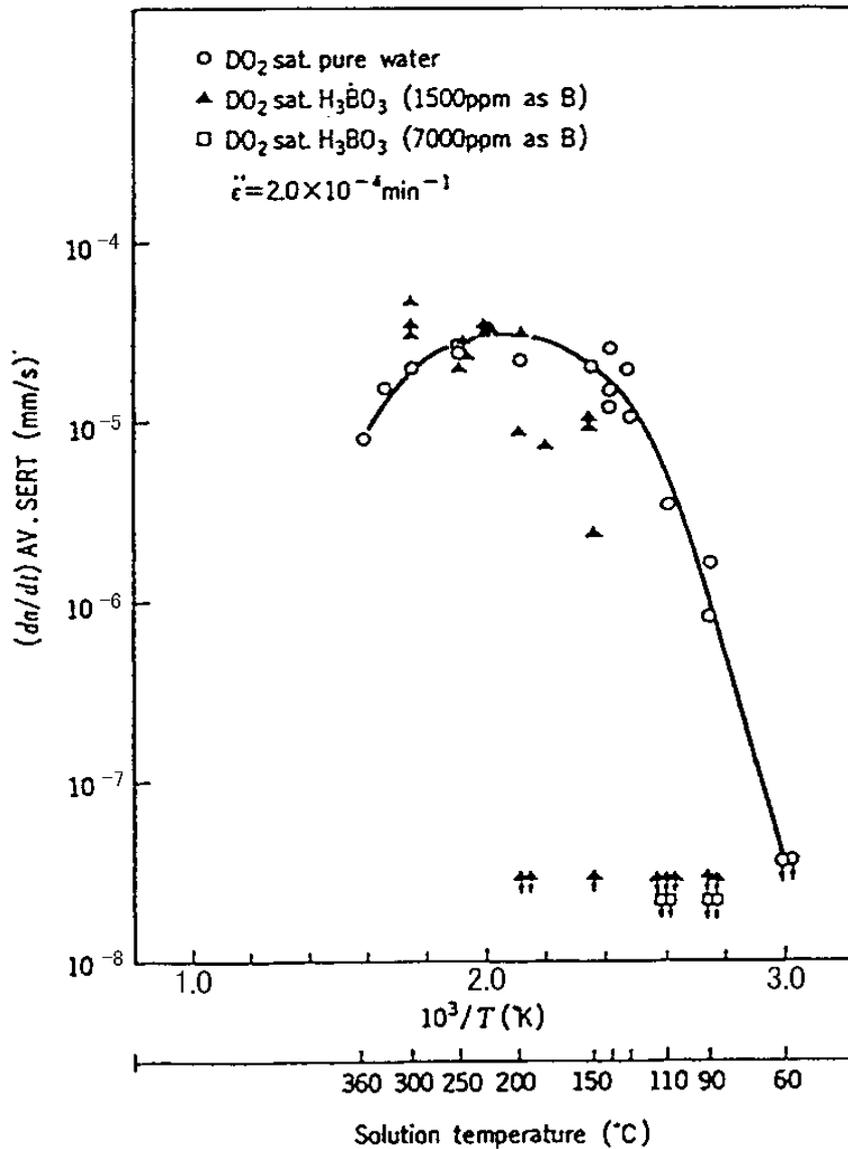
図1 応力腐食割れに対する温度の影響

[出典：水原ら、「高温水中のステンレス鋼の応力腐食割れ感受性に及ぼす鋭敏化度及びほう酸の影響」、三菱重工技報Vol.19 No.6 (1982)]

(説明) 溶存酸素濃度室温飽和の高温水環境下において、温度をパラメータとして低歪速度試験 (SERT : Slow Extension Rate Test) を実施したもので、温度が低くなるほど応力腐食割れ感受性が小さくなる傾向がある。

((da/dt) AV. SERTは、応力腐食割れ感受性の指標として低歪速度試験における平均亀裂進展速度を表す。)

タイトル	1次冷却材管とセーフエンド溶接部の応力腐食割れ
概要	1次冷却材管と原子炉容器および蒸気発生器のセーフエンド継手に対する評価を示す。
説明	<p>1次冷却材管と原子炉容器及び蒸気発生器を接続するセーフエンドについてはステンレス鋼を使用しており応力腐食割れが想定される。</p> <p>しかしながら、定期検査時に飽和溶存酸素濃度（最大約8ppm）の流体が流入する際は流体温度が低い（最高でも80℃程度）ため、応力腐食割れが発生する可能性は小さい。（図1参照）</p> <p>また、定期検査後のプラント起動時には1次冷却材中の溶存酸素濃度を低減させるため、運転中は溶存酸素濃度が5ppb以下に低減された流体となっていることから、応力腐食割れが発生する可能性は小さい。（図2参照）</p> <p>製造時の検査としては、1次冷却材管とセーフエンドとの溶接部内面に浸透探傷検査を実施し、有意な欠陥が無いことを確認している。なお、浸透探傷検査に際して溶接の裏波を除去しており、表面仕上げ（バフ施工）が行われていると考えられる。</p> <p>現状保全としては、供用期間中検査として1次冷却材管とセーフエンドとの溶接部に対する超音波探傷検査を実施しており、これまでの検査において有意な欠陥は見つかっていない。</p> <p>したがって、高経年化対策上着目すべき経年劣化事象ではない。</p> <p>上記を踏まえ、配管の技術評価書（4 1次冷却材管）における記載方針を以下に示す。</p> <p>2.2.3(1) 母管および管台の応力腐食割れ</p> <p>母管（原子炉容器および蒸気発生器と接続するセーフエンドの溶接部を含む）および管台はステンレス鋼またはステンレス鋼を使用しており応力腐食割れが想定される。</p> <p>しかしながら、定期検査時に飽和溶存酸素濃度（最大約8ppm）の流体が流入する際は流体温度が低い（最高でも80℃程度）ため、応力腐食割れが発生する可能性は小さい。</p> <p>また、定期検査後のプラント起動時には1次冷却材中の溶存酸素濃度を低減のための運転操作を実施するため、高温（100℃以上）で使用する場合は溶存酸素濃度が5ppb以下に低減された流体となっていることから応力腐食割れが発生する可能性は小さい。</p> <p>したがって、今後も機能の維持は可能であることから、高経年化対策上着目すべき経年劣化事象ではない。</p> <p>なお、溶接部を対象とした超音波探傷検査、浸透探傷検査または漏えい検査により機器の健全性を確認している。</p>

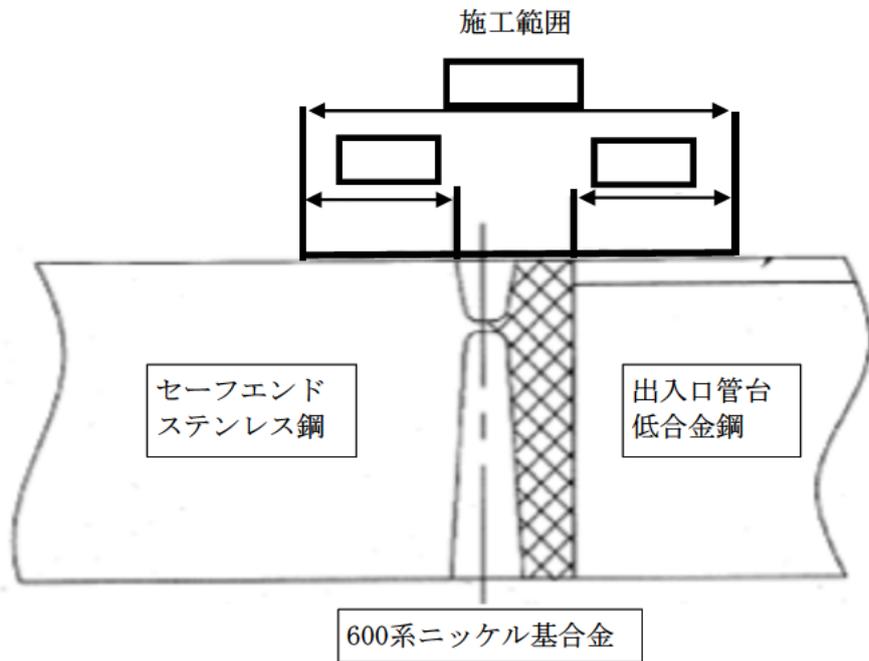
図1 蒸気発生器冷却材出入口管台の超音波ショットピーニングの施工範囲

国内外PWRプラントにおける応力腐食割れ事象を踏まえ、予防保全として、溶接部表面の残留応力を低減させるため、600系ニッケル基合金が使用されている、冷却材出入口管台溶接部について、第12回定期検査時（2006年度）に超音波ショットピーニング（応力緩和）を実施した。

タイトル	蒸気発生器および原子炉容器の冷却材出入口管台の600系ニッケル基合金使用部位の応力腐食割れ対策について														
概要	蒸気発生器および原子炉容器の冷却材出入口管台の600系ニッケル基合金使用部位の応力腐食割れ対策を以下に示す。														
説明	<p>1. 600系ニッケル基合金使用部位の応力腐食割れ対策</p> <p>蒸気発生器の冷却材出入口管台については、第12回定期検査時（2006年度）に超音波ショットピーニング（以下、USPという）を施工している。施工範囲を図1に示す。</p> <p>原子炉容器の冷却材出入口管台については、第13回定期検査時（2007～2008年度）にウォータージェットピーニング（以下、WJPという）を施工している。施工範囲を図2に示す。</p> <p>また、A冷却材出口管台溶接部については、第13回定期検査時に認められた傷を削り取った後に予防保全対策としてWJPを実施している。第14回定期検査時（2009年度）に600系ニッケル基合金で溶接補修により埋め戻し、その後、600系ニッケル基合金が一次冷却材と接する内面全周に対し、690系ニッケル基合金で溶接補修を行っている。690系ニッケル基合金は、添付1に示す電力共同研究による690系ニッケル基合金の温度加速定荷重応力腐食割れ試験の結果から、応力腐食割れが発生する可能性は小さいと考えられる。</p> <p>2. USPおよびWJPの効果</p> <p>USPおよびWJPの効果について、公開されている資料を添付2*に示す。USPまたはWJP施工後は表面に圧縮応力が得られることが確認されている。</p> <p>持続性については、三菱重工業株式会社「ピーニングによる応力腐食割れ防止効果に関する研究」（出典：日本保全学会 第7回学術講演会要旨集）において、下記の通り各種条件で圧縮残留応力が保持されていることを確認していることから、USPおよびWJPの持続性に問題はないと判断している。（添付3参照）</p> <p>3. ピーニング施工以降の検査実績</p> <p>蒸気発生器の冷却材出入口管台については、USP施工以降の第13回（2007～2008年度）および第18回定期検査時（2020年度～）に超音波探傷検査、浸透探傷検査および渦流探傷検査を実施し、機器の健全性を確認している。</p> <p>原子炉容器の冷却材出入口管台については、WJP施工以降の第14回（2009年度）、第15回（2010年度～2012年度）、第17回（2019年度）および第18回定期検査時（2020年度～）に、超音波探傷検査および浸透探傷検査を実施し、機器の健全性を確認している。</p> <p>各検査の探傷面を以下表に示す。</p>

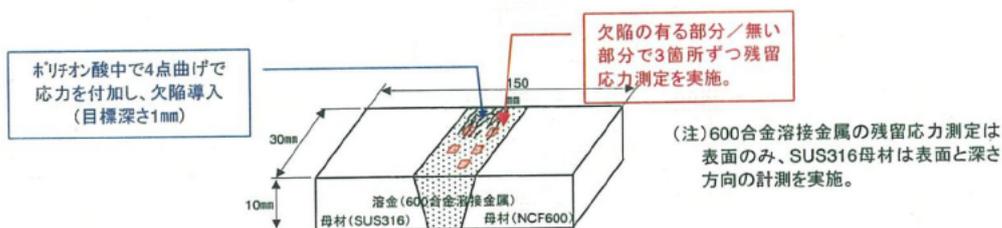
図1 試験片の形状 (600合金溶接金属の試験片の例)

600合金溶接金属	ステンレス鋼母材
試験片形状	平板継手試験片 (長さ150mm×幅30mm×厚さ10mm)	平板試験片 (長さ150mm×幅30mm×厚さ10mm)
材質 (注)	母材：NCF600+SUS316 溶金：600系合金 潜在欠陥導入前に鋭敏化熱処理実施	母材：SUS316 潜在欠陥導入前に鋭敏化熱処理実施
潜在欠陥導入条件	4点曲げにより応力を負荷した状態で室温ポリチオン酸溶液に浸漬し、600合金溶接金属部に欠陥導入(目標深さ1mm)	4点曲げにより応力を負荷した状態で室温ポリチオン酸溶液に浸漬し、316母材部に欠陥導入(目標深さ1mm)
試験片数	ピーニング方法毎に1体	ピーニング工法毎に1体

図はSUS316/NCF600の平板継手試験片の600溶接金属部に潜在欠陥を導入した例を示す。
本確認では同寸のSUS316母材の平板試験片のSUS316母材部に潜在欠陥を導入した試験片も対象とした。

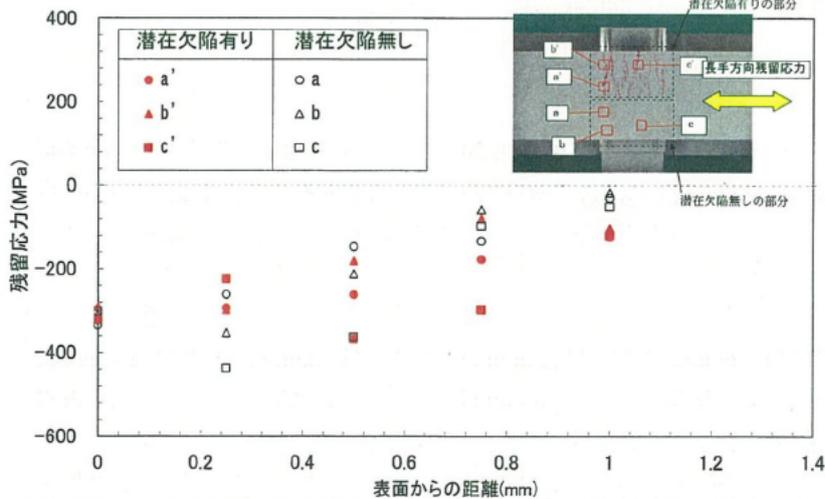
図8 USP施工した潜在欠陥有り及び無しの部分の残留応力測定結果 (SUS316 母材)

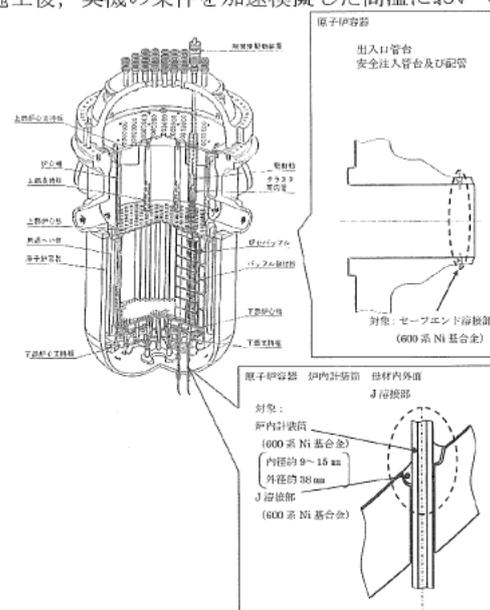
Fig.1 PWR プラント原子炉容器における WJP 施工箇所

加圧水型原子力プラント (PWR) の一次系環境下で 600 系 Ni 基合金が使用されている部位では、応力腐食割れ (PWSCC : Primary Water Stress Corrosion Cracking) の懸念があり、蒸気発生器 (SG : Steam Generator) 出入口管台や原子炉容器出入口管台等に対する予防保全策として超音波ショットピーニング (USP : Ultrasonic Shot Peening), ウォータージェットピーニング (WJP : Water Jet Peening) をはじめとした残留応力低減 (改善) 技術を適用中である[1][2]。Fig.1 に原子炉容器における WJP 適用箇所を、Fig2 に蒸気発生器における USP 適用箇所をそれぞれ示す。

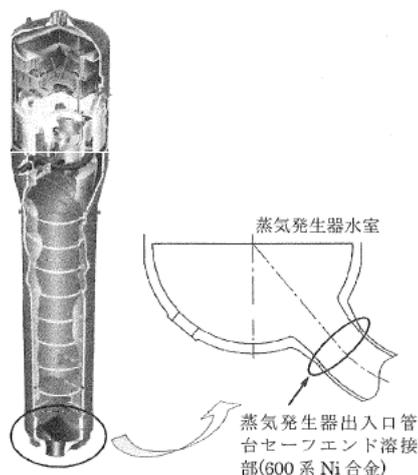
Fig.2 PWR プラント蒸気発生器における USP 施工箇所

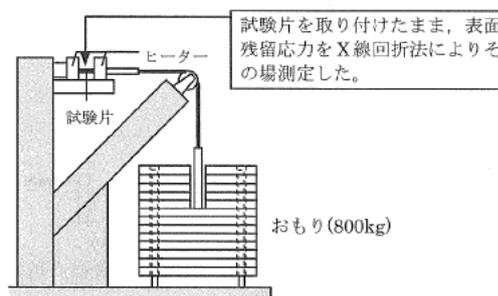
高温(360℃)において応力無負荷または一定応力負荷の下で表面残留応力変化を測定するために、Fig.3 に示す装置を製作した。試験片は 600 系 Ni 基合金溶接金属(132 合金)で Fig.3 の通り製作し、試験片中央部に PWR プラント炉内計装筒 J 溶接部への施工と同条件で WJP 施工を行った。なお、本試験片は施工部の幅が 4mm と小さく、WJP 施工した表面の塑性変形の拘束が実機施工部よりも小

WJP 施工後、試験片を試験装置に組み込み、無負荷または 200MPa の一定応力負荷条件とした。負荷応力 200MPa は、原子炉容器の耐圧試験圧力(内圧 21.45MPa)のみを負荷したケースでの応力解析を行い、炉内計装筒管台内面の周方向に WJP 施工後に作用する最大応力が起動停止に伴う 130MPa 程度であったことを参考とし、負荷する応力をこれより大きく材料の耐力以下の 200MPa と決定した。試験片を 360℃まで昇温し、表面の残留応力を最大 1000 時間まで測定した。測定は X 線回折法で行い、360℃において応力を負荷したまま実施した。なお、X 線回折法による残留応力測定においては、材料物性値の温度による変化を考慮した。

Fig.3 表面残留応力測定装置及び試験片の模式図

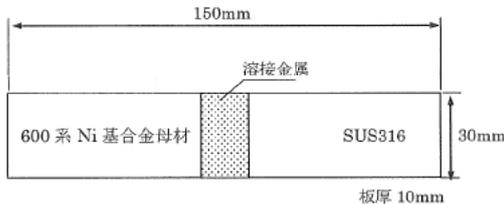
600 系 Ni 基合金母材と SUS316 を 600 系 Ni 基合金溶接金属(132 合金)で SMAW 溶接した継手板から Fig.4 に示す平板継手試験片を採取した。この試験片の Ni 基合金溶接金属部分に WJP または USP を施工した。施工条件は実機プラントにおいて実際に使用されている条件と同一とした。

Fig.4 高温保持及び変動応力の影響調査に用いる試験片の形状

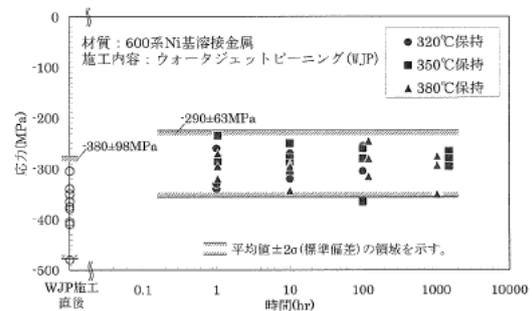
Fig.6にWJP施工した600系Ni基合金溶接金属を320℃、350℃及び380℃で保持した後の残留応力測定結果を示す。いずれも熱処理初期に応力緩和が確認されたが、その後、残留応力に顕著な変化が

なく、ほぼ一定であることが分かった。初期の応力緩和は加熱による応力再配分や遷移クリープによる弾性歪の減少が原因と考えられる。

これら3水準の試験温度における残留応力の緩和挙動はいずれも類似しており、320~380℃の範囲では緩和量に有意な差がない。この温度範囲におけるクリープ速度が極めて小さく、X線残留応力で定量可能な残留応力緩和が生じないものと考えられる。

Fig.6 320,350及び380℃における600系Ni基合金溶接金属の残留応力測定結果(測定温度は室温)

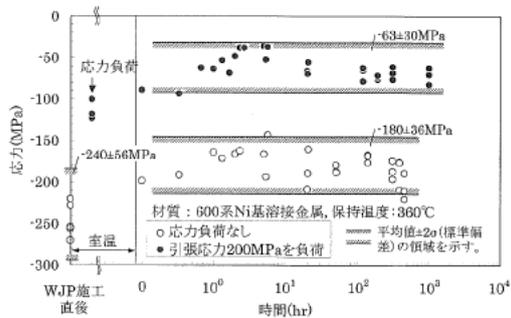
応力無負荷の場合と200MPaの引張応力を負荷し続けた場合の表面残留応力の緩和挙動をFig.7に示す。

応力無負荷の場合、温度を室温から360℃へ昇温した際に若干の応力緩和が認められた。これは3.1と同様に加熱による応力再配分、遷移クリープによる弾性歪の減少によって生じたと推定される。しかし、温度が360℃に到達した後は、時間の経過に対して圧縮残留応力の緩和はほぼ認められず一定の残留応力を保持していると考えられた。

引張応力を負荷し続けた場合では、負荷直後に圧縮残留応力は大きく減少した。この減少量は負荷応力200MPaとほぼ等しいと考えられる。その後、昇温や360℃での保持中の応力緩和挙動は応力無負荷場合とほぼ同様であり、明確な緩和がなくほぼ負荷応力分だけ圧縮応力が減少している結果であった。

Fig.7 WJP施工した600系Ni基合金母材の残留応力測定結果(測定温度は360℃)

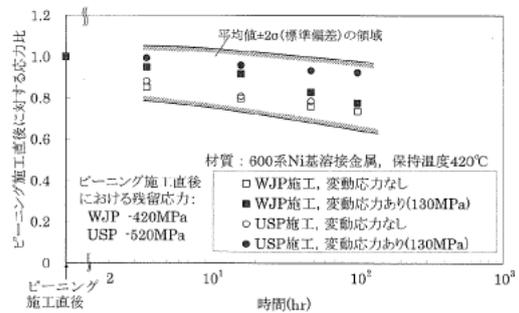
Fig.8に残留応力測定結果を時間に対して示す。なお、WJP施工とUSP施工のケースでは初期の残留応力が異なっているため、同一グラフ上での比較のために初期値に対する比として示した。

420℃においては、320~380℃の場合とは異なり、時間に対して比較的明瞭に緩和が継続する傾向を示している。WJP施工したステンレス鋼でも同様に400℃以上ではそれ以下の温度と比べ残留応力速度が明瞭に増す傾向が報告されている[5]。別途実施した本材料のクリープ試験結果では、100℃の温度加速によってクリープ歪速度は2桁程度増大する結果であり、これに対応した緩和速度の増大が生じたものと考えられる。一方、応力の影響については、本検討で繰り返し負荷した引張応力130MPaは材料の弾性範囲内であるため、残留応力緩和への影響は小さいと推定される。

このような温度加速条件下においても、実機の運転期間中に想定される最大300回の変動応力負荷による残留応力の緩和量は小さく、圧縮残留応力が保持されることが確認できた。

Fig.8 WJPまたはUSP施工後に420℃で変動応力負荷した場合の残留応力測定結果(測定温度は室温)
