## 原子炉等規制法に基づく法令報告の 改善の検討状況と今後の方向性（2回目）

令和3年8月18日

原子力規制庁

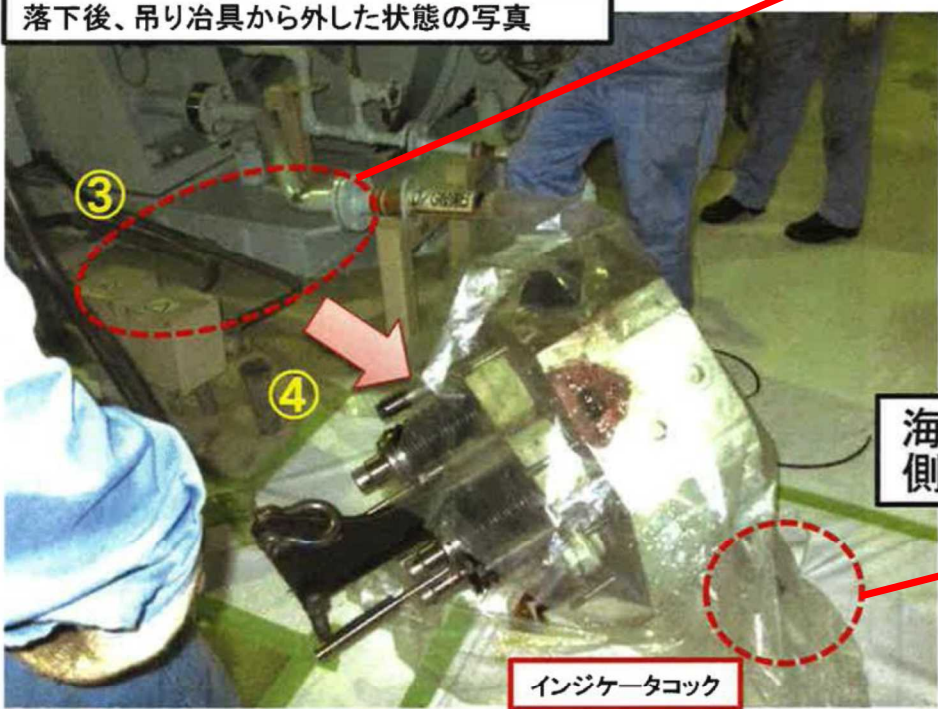
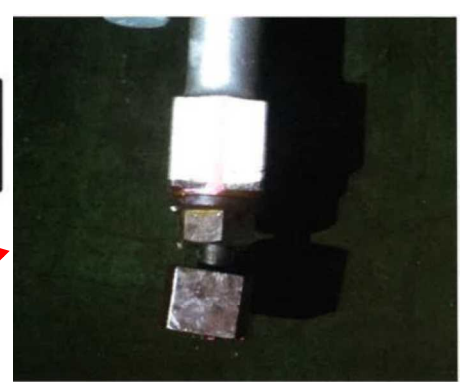
作業体制) (作業員4名)  
 ・レール附属電動クレーン操作: 2名 × 2基 = 4名  
 ・ギアクレーンチェーン保持は写真範囲外へ移動

当該報告は、非常用ディーゼル発電機（以下「DG」という。）B 号機の点検のために取り外したシリンダヘッドを運搬していたところ、吊り治具の操作を誤ったことにより落下させ、シリンダヘッドのインジケータコック<sup>\*</sup>等を破損させたもの（別添 1 参照）。なお、当該事象が発生した際、A 号機 DG 及び C 号機 DG が自動待機中であり、保安規定における運転上の制限の逸脱はなかった。
