## 第 4 7 回技術情報検討会の結果概要

原 子 力 規 制 庁

## 第47回技術情報検討会 結果概要

① サンプスクリーンを通過したデブリが炉心に与える影響に関する BWR 事業者からの意見聴取結果

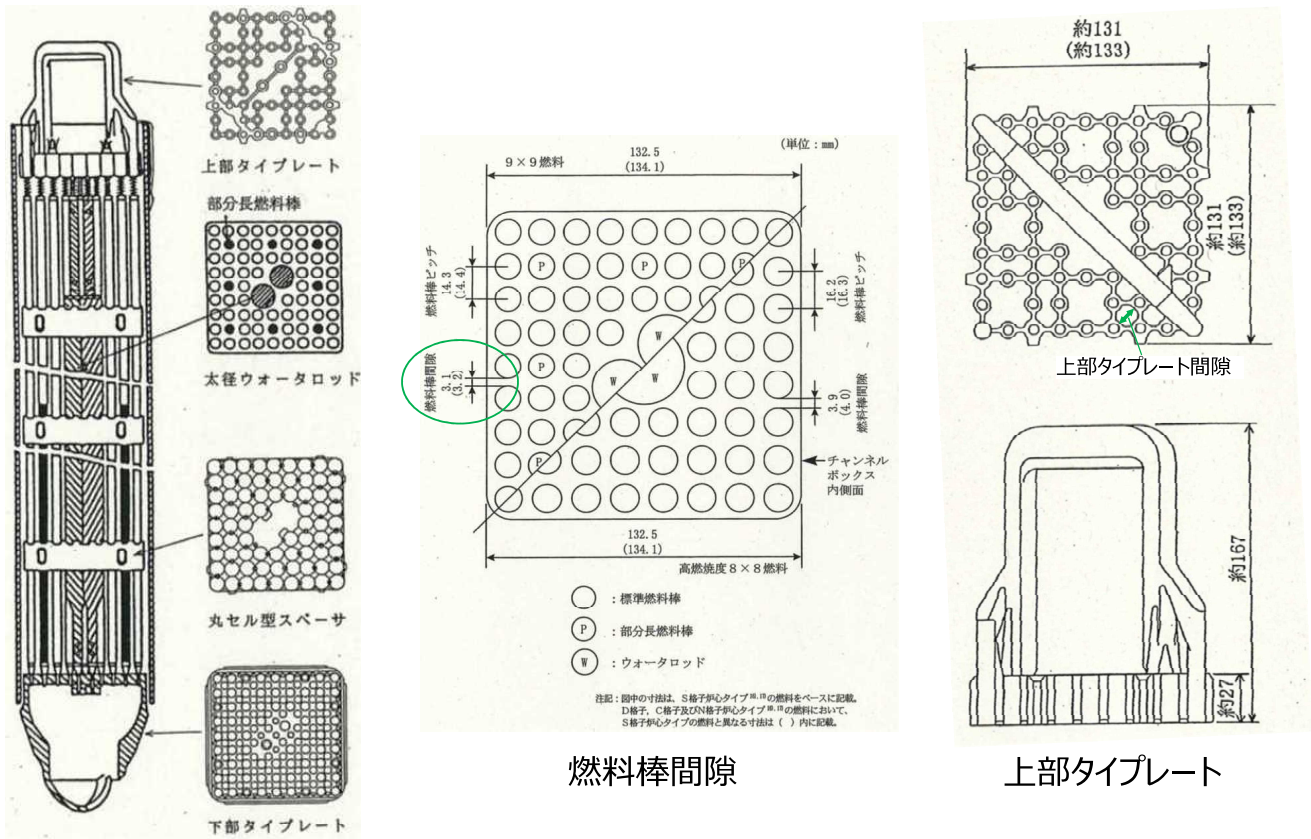
# 【参考】9×9燃料A型 構造図

「GLR-001 沸騰水型原子力発電所 9×9燃料について」 (GNF-J) より

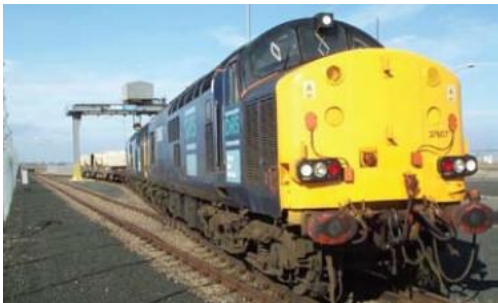
<p>参考図 燃料貯蔵プールに貯蔵される使用済み燃料(スキップ内)</p>							
  <p>参考図 フラスク吊り上げ作業と鉄道輸送用コンテナ</p>

<p>参考図 フラスクの鉄道輸送</p>

番号	件名	概要	受領日	担当	1次スクリーニング		
					基準/2次	INES	処理結果
IRS8974			2020-12-04	事務局	③	—	<p>本件は、原子力発電所から再処理施設に鉄道輸送された複数の使用済み燃料キャスク(フラスクと呼ばれる)が、受入検査において、<math>\alpha</math>線放出核種による遊離性汚染が許容上限を超えていることが見つかった事例である。鉄道輸送中に一般公衆が影響を受ける可能性は低いですが、除染しなければ、キャスク作業者が摂取/吸入被ばくするリスクがあった。</p> <p>原因は、発電所から搬出する際の汚染測定において、<math>\alpha</math>線放出核種により汚染している箇所を測定しなかったため。根本原因は、<math>\beta/\gamma</math>汚染量が最大となるエリアのみ<math>\alpha</math>汚染測定を行う手順を採用していたこと。すなわち、使用済み燃料による汚染のみ想定し、放射化金属等のみによる汚染は少ないと想定していた。</p> <p><math>\beta/\gamma</math>汚染量が最大となるエリアのみ<math>\alpha</math>汚染測定を行う手順は、当該発電所固有と考えられることから、上記の基準によりスクリーニングアウトとする。</p> <p>なお、国内原子力発電所においては、燃料プールから使用済み燃料をキャスクへ移動する際は、キャスクをジャケットで覆い、キャスク表面の汚染を防ぐとともに、キャスクの外表面全体で<math>\alpha</math>汚染測定を行っている。</p>
補足情報							
参考: マグノックス炉の使用済み燃料輸送 <a href="https://archive.uea.ac.uk/~e680/energy/energy_links/nuclear/MOP8-Update.pdf">https://archive.uea.ac.uk/~e680/energy/energy_links/nuclear/MOP8-Update.pdf</a>

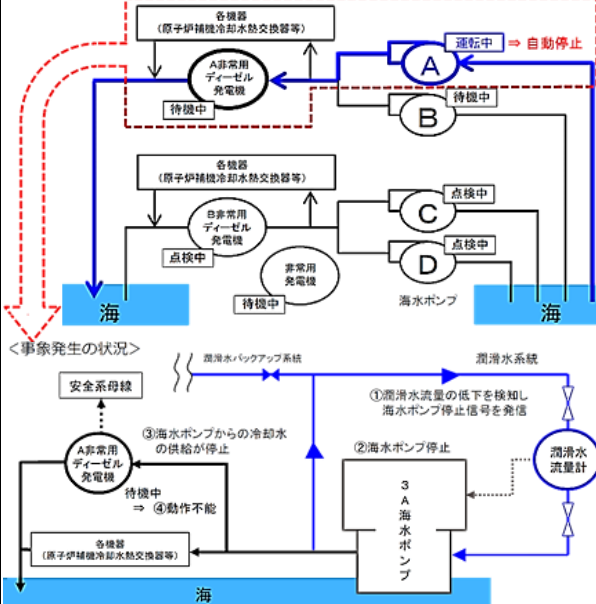
<p style="text-align: center;">図 概略系統図</p>		<p>本件は、第 45 回技術情報検討会(2021-04-14)にてスクリーニングアウトされたが、事業者による自主的継続的安全性向上取組に係る有用な情報として、検査官会議(2021-06-10)にて紹介した。</p>

番号	件名	概要	受領日	担当	1次スクリーニング			
					基準/2次	INES	処理結果	
国内 2019-31R1	海水ポンプの自動停止に伴う非常用ディーゼル発電機の運転上の制限の逸脱および復帰について	2020-04-10、第 25 回定期検査において、9 時 47 分頃に 3A 海水ポンプが自動停止し、A 非常用ディーゼル発電機への冷却水の供給ができなくなった。その後、9 時 59 分に待機中の 3B 海水ポンプが起動し、10 時 30 分に保安規定の運転上の制限を満足する状態に復帰した。一時的に保安規定の運転上の制限 <sup>※1</sup> を満足していない状態にあった。	2020-05-21	事務局	⑤	—	本件は、定期検査中の原子力発電所にて、海水ポンプが自動停止し、一時的に非常用ディーゼル発電機に関する運転上の制限を逸脱したが、所定の完了時間内に復帰した事例である。直接原因は、海水ポンプの潤滑水流量計の不具合である。根本原因は、流量計の電極部の定期清掃の不備であり、事業者の保守管理の問題である。また、2020Q1 原子力規制検査報告書において、重要度は「緑」、深刻度は「SLIV」と評価された。以上より、上記の基準でスクリーニングアウトとする。	
2020Q1 規制検査報告書	更新日: 2020-05-21 NUCIA 通番: 13110 M ユニット: 美浜発電所 3 号機 発生日: 2020-04-10 登録区分:最終	(※1:保安規定第 75 条 原子炉から燃料を取出している期間においては、ディーゼル発電機 2 基が動作可能であることが求められている。)  安全性評価:本事象による環境への放射能の影響は無い。また、潤滑水系統の配管の詰まりや損傷、弁の開閉状態および流量計の健全性に異常は無い。  直接原因:当該ポンプ軸受の潤滑水の流量計の指示値が低下しており、また潤滑水がバックアップ系統から供給されていたため、潤滑水の流量が低下したと判定し当該ポンプが自動停止した。  根本原因:潤滑水流量の指示低下は、海水配管に設置されている電磁流量計の電極部に錆等の異物が付着したことと推定された。流量計の電極部の定期清掃が不十分であったことが原因であり、使用環境及び設置環境に対する考慮が十分になされた保全が実施されていないことに起因する。  再発防止対策:当該流量計を予備品に取り替えるとともに、内部清掃実施時の手順に「内部清掃実施時は、特に電極部及びその周辺を入念に清掃すること」、注意事項として、「絶縁性の付着物は指示に影響を与えることから、絶縁性付着物の拭き残しが無いよう注意すること」を作業手順書に追記する。	補足情報

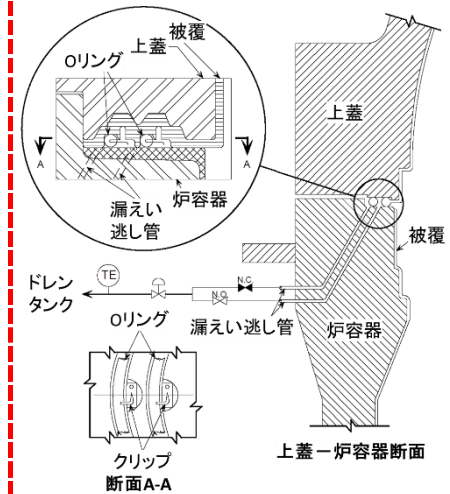
<p>参考図 原子炉容器のシール構造  <a href="https://www.nrc.gov/docs/ML1122/ML11223A212.pdf">https://www.nrc.gov/docs/ML1122/ML11223A212.pdf</a></p>
			補足情報

番号	件名	概要	受領日	担当	1次スクリーニング		
					基準/2次	INES	処理結果
IRS8977			2020-12-18	事務局	②	—	<p>本件は、PWRの原子炉容器シールからの一次冷却材の漏えいにより手動原子炉停止した2件の事例である。原因は、上蓋と原子炉容器間のシールの内側Oリングの一部が外来異物により損傷もしくは変形したこと。外側Oリングの漏えい原因は残留異物の影響と推測されている。上蓋取り付け作業時に、洗浄が不足し異物が残留した可能性及び異物検査が不十分だった可能性が指摘されている。</p> <p>認可取得者による点検・作業管理に課題があると考えられることから、上記の基準によりスクリーニングアウトとする。</p>

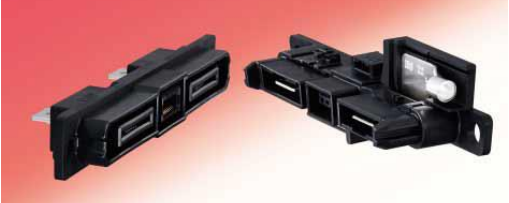
<p>参考図 プラグインコネクタの例 同上</p>

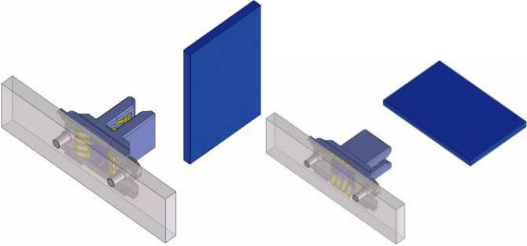
<p>参考図 フォークコネクタの例 左：直角方向、右：水平方向  <a href="https://www.hirose.com/ja/product/document?clcode=&amp;productname=&amp;series=PS4&amp;documenttype=Catalog&amp;lang=ja&amp;documentid=D144089_ja">https://www.hirose.com/ja/product/document?clcode=&amp;productname=&amp;series=PS4&amp;documenttype=Catalog&amp;lang=ja&amp;documentid=D144089_ja</a></p>

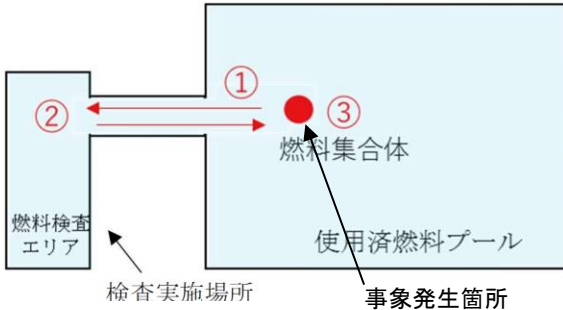
<p>① 使用済燃料プールにて、燃料集合体から RCC を吊り上げ、燃料検査エリアへ移動。 ② 燃料検査エリアにて RCC の外観確認を実施。 ③ 外観確認後、使用済燃料プールの元の燃料集合体へ RCC を挿入。</p>

番号	件名	概要	受領日	担当	1次スクリーニング		
					基準/2次	INES	処理結果
国内 2020-04	第25回定期検査における制御棒の曲がり発生について  更新日: 2020-07-31  NUCIA 通番: 13142 M  ユニット: 川内発電所1号機  発生日: 2020-07-16  登録区分: 最終	2020-07-16、定期検査中の川内原子力発電所1号機において、制御棒クラスタ(制御棒 24 本)を使用済燃料プール内の所定位置に収納しようとした際、制御棒の1本を曲げてしまった。  安全性評価: 本事象は、法令に基づく国への報告、及び安全協定に基づく自治体への報告事象に該当しない。  直接原因: 制御棒クラスタの制御棒取扱装置への収納が不完全であり、制御棒取扱装置から制御棒が突出した状態であったため、移動中に使用済燃料ラックに当該制御棒の先端が接触した。  根本原因: 制御棒クラスタの制御棒取扱装置への収納完了を確認する手順(作業要領書に記載の表示灯の点灯確認)が行われなかった。  再発防止対策: 当該制御棒を予備品(新品)に取り替える。モニタによる確認を作業要領書に追加する。現場での確認者を明確にするとともに、関係者全員へ教育を行う。	2020-07-20	事務局	②	—	本件は、PWR プラントの定期検査において制御棒を曲げてしまった事象である。法令報告等には該当しない。  直接原因は、制御棒取扱装置への制御棒の収納が不十分であり、突出部が移動中に使用済み燃料ラックに接触したためである。根本原因は、制御棒の収納確認手順の見落としである。  当該事業者のソフト面の誤りに起因する事象であることから、上記基準によりスクリーニングアウトする。
補足情報

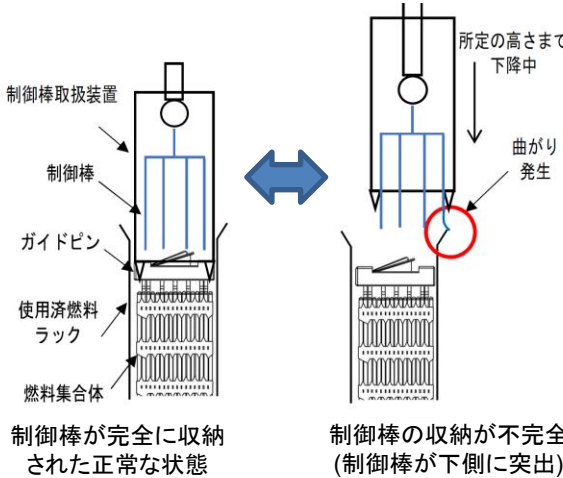
図 本事象の概要

<p>制御棒取扱装置 制御棒 ガイドピン 使用済燃料ラック 燃料集合体</p> <p>制御棒が完全に収納された正常な状態</p> <p>制御棒の収納が不完全(制御棒が下側に突出)</p>

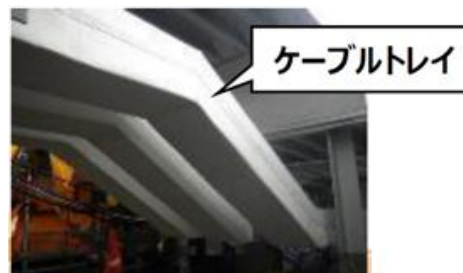
補足情報			<p>※1: 火災影響軽減対策として、安全保護系や原子炉停止系など原子炉を停止し維持するために必要な機器(火災防護対象機器)については、各系統のケーブルが耐火隔壁等から露出しないようにしなければならない。</p> <p>※2: 火災防護対象機器のケーブルを、系統ごとに耐火隔壁等で分離し(1時間耐火隔壁で包んだ系統専用のケーブルトレイに納める等)、多重化している機能が火災によって同時に損なわれないようにする処置。</p>

番号	件名	概要	受領日	担当	1次スクリーニング		
					基準/2次	INES	処理結果
国内 2020-36	不適切なケーブル敷設による火災影響軽減対策の不備 NUCIA 通番：13286M ユニット：高浜発電所 3、4号 発生日：2021-05-19 登録区分：最終 2020Q4 原子力規制検査報告書	伊方発電所 3号機及び川内発電所 2号機の不適切なケーブル敷設による火災影響軽減対策に係る検査指摘事項(2020Q2 規制検査報告書)の水平展開として、高浜発電所の火災防護対象ケーブルを調査した結果、高浜発電所 3号機にて9火災区画 52箇所、4号機では9火災区画 53箇所に、ケーブルが露出している部分(露出ケーブル)が確認された <sup>※1</sup> 。対象機器は3号機及び4号機共、A、B電動補助給水ポンプ、A、B格納容器外制御用空気圧縮機、A、B、C、D、E原子炉補機冷却水ポンプ、A、Bタービン動補助給水ポンプ盤及び安全系のケーブルであった。 安全評価(検査報告書)：火災による外的要因でA電動補助給水ポンプ等の機能性を確保できないおそれがあり「拡大防止・影響緩和」の監視領域の目的に悪影響を及ぼしていることから、検査指摘事項に該当する。露出ケーブルの火災区画は、維持管理が適切になされた火災の自動感知及び消火設備によって防護されているため安全重要度は緑、原子炉起動前までに露出ケーブルの系統分離処置が実施されていることから深刻度は SL IV(通知なし)と判定された。 原因(検査報告書)：改造工事の調達要求および詳細設計における露出ケーブルの見落とし。火災影響軽減対策上の不備であることは容易に予測可能であることから、パフォーマンス劣化とされた。 再発防止策：改善措置活動にて審議され、原子炉起動前までに露出したケーブルの耐火処置および露出ケーブルの系統分離処置 <sup>※2</sup> が実施されている。今後は改造工事等の調達要求を検討する段階および詳細設計段階においてケーブル露出が発生しないことを確認する。	2021-06-03	事務局	⑤	—	本件は、伊方発電所及び川内発電所の検査指摘事項の水平展開において、ケーブルの火災影響軽減対策の不備が見つかった事例である。原因は改造工事の調達要求および詳細設計におけるケーブル露出部の見落とし。規制検査によりパフォーマンス劣化とされた。原子炉起動前までに是正措置が実施されており、安全重要度は緑、深刻度は SL IV(通知なし)と判定されたことから、上記の基準によりスクリーニングアウトとする。

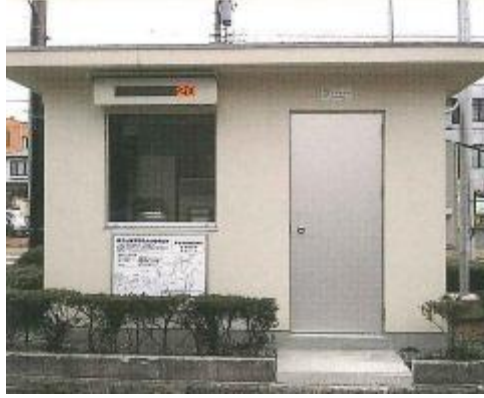
<p>※1：図 局舎の例 (当該モニタリングポストではありません)</p> <p style="text-align: center;"><a href="https://www.city.tsuruga.lg.jp/relief-safety/genpatsu_hoshasen/syuuuhenn_housyanou.html">https://www.city.tsuruga.lg.jp/relief-safety/genpatsu_hoshasen/syuuuhenn_housyanou.html</a></p>

番号	件名	概要	受領日	担当	1次スクリーニング			
					基準/2次	INES	処理結果	
国内 2020-38	<p>浦底モニタリングポストにおける空気中の粒子状放射性物質の試料採取方法の不備について</p> <p>NUCIA 通番：13284M</p> <p>ユニット：敦賀発電所</p> <p>発生日：2021-05-19</p> <p>登録区分：中間</p> <p>2020Q4 原子力規制検査報告書</p>	<p>規制庁チーム検査において、浦底モニタリングポストにおける空気中の粒子状放射性物質の試料採取が、平成 25 年度以降、局舎※1 内に設置されている可搬型ダストサンプリングにより、局舎内の空気を吸引してダスト採取をしていることが確認された。外気を直接吸引していないことから、モニタリングポスト周辺環境のダストを適切に採取できているとはいえず、「平常時の環境放射線モニタリング」を満足していない。</p> <p>安全評価(検査報告書)：「公衆に対する放射線安全」の監視領域の目的に悪影響を及ぼしており、検査指摘事項に該当する。当該事象は合理的に予測可能であり、予防措置を講ずることが可能であるため、パフォーマンス劣化に該当する。安全重要度は緑、「原子力安全への実質的な影響」「規制活動への影響」「意図的な不正行為」の要素は確認されていないことから深刻度は SL IV(通知なし)と判定された。</p> <p>原因(NUCIA 情報)：平成 25 年度に採取方法を変更した際、環境放射線モニタリング指針が参照している文部科学省放射能測定法シリーズの確認を怠った。</p> <p>寄与因子(NUCIA 情報)：採取方法の変更は所内の審議会議に諮らない事項であった。また、当該モニタリングポストが発電所構外にあることから、担当者以外の者が現場確認を行っていなかった。</p> <p>是正措置：局舎外の空気を直接吸引してダスト採取するよう変更する。</p> <p>再発防止策(NUCIA 情報)：所内の審議に諮らない運用等の変更において、担当ラインに対して多角的に指導・助言を行うための会議体を立ち上げる。力量管理取扱書に教訓を追加教育を行う。</p>	2021-06-01	事務局	⑤	—	<p>本件は、規制庁チーム検査において、モニタリングポストにおける環境中の粒子状放射性物質の試料採取方法の不備が見つかった事例である。原因は環境放射線モニタリング指針の確認を怠ったこと。規制検査によりパフォーマンス劣化とされた。事業者の再発防止対策等も示されており、安全重要度は緑、深刻度は SL IV(通知なし)と判定されたことから、上記の基準によりスクリーニングアウトとする。</p>
