南東地区からプルトニウム転換技術開発施設(PCDF)管理棟駐車場までの
アクセス性について

令和3年8月24日

国立研究開発法人日本原子力研究開発機構

南東地区からPCDF管理棟駐車場までのアクセス性について

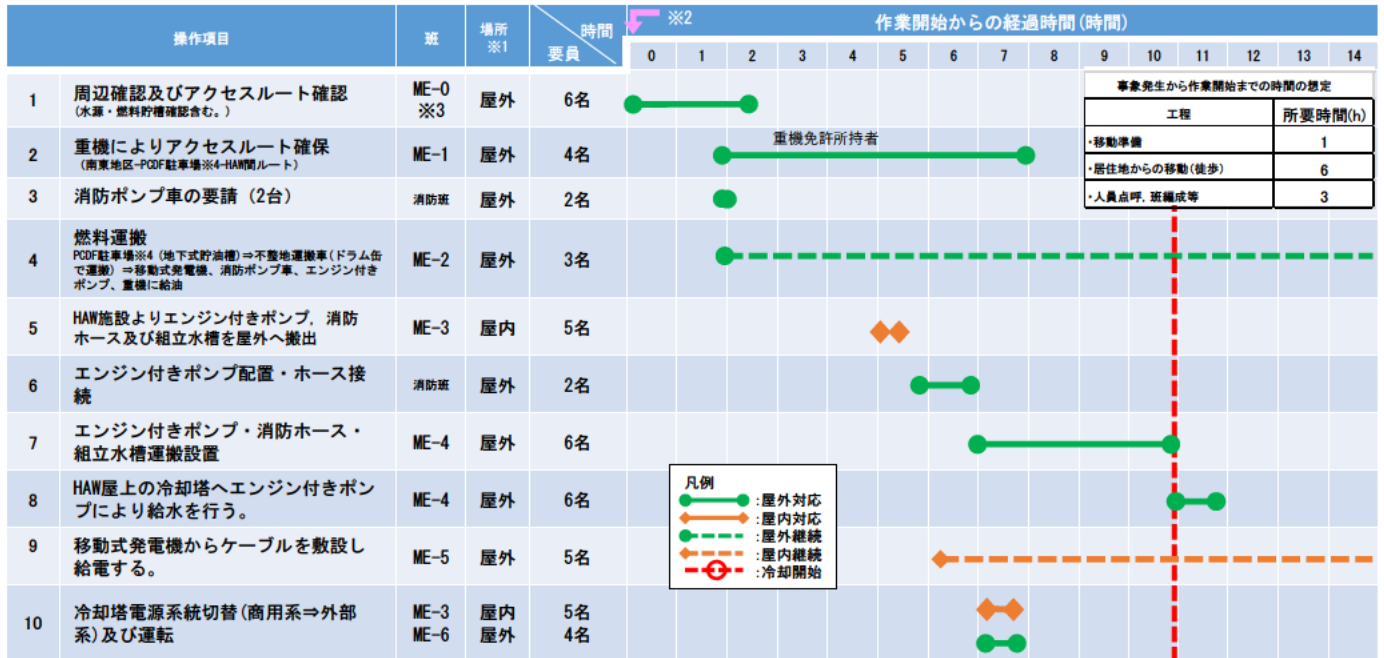
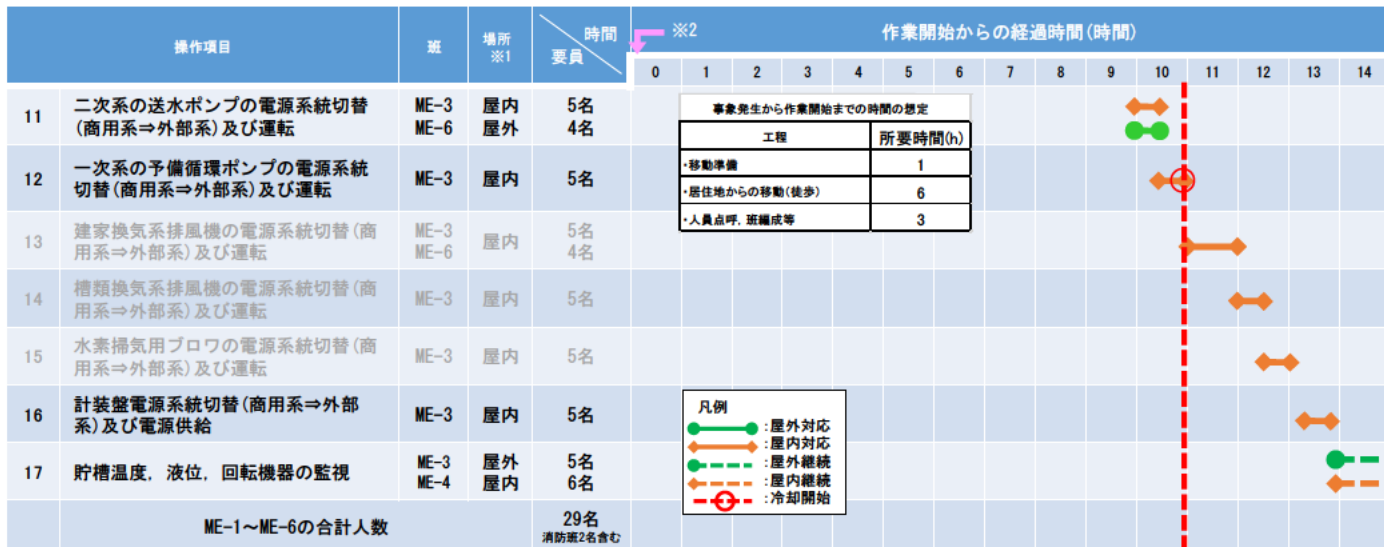
図-3 未然防止対策①移動式発電機からの給電及び冷却塔での冷却
(タイムチャート)

※1 制御室における復旧活動はない。
 ※2 事象発生後、約10時間後を想定
 ※3 ME-1, ME-4より各3名
 ※4 PCDF駐車場:ブルトニウム転換技術開発施設(PCDF)管理棟駐車場

グレー文字:建家換気系及び水素掃気系等に係る対応

ここでは、未然防止対策①を例に、図3にタイムチャートを示すとともに、屋外における事故対処要員の移動に係る基本的な活動の流れとアクセスルートとの関係を以下に示す。

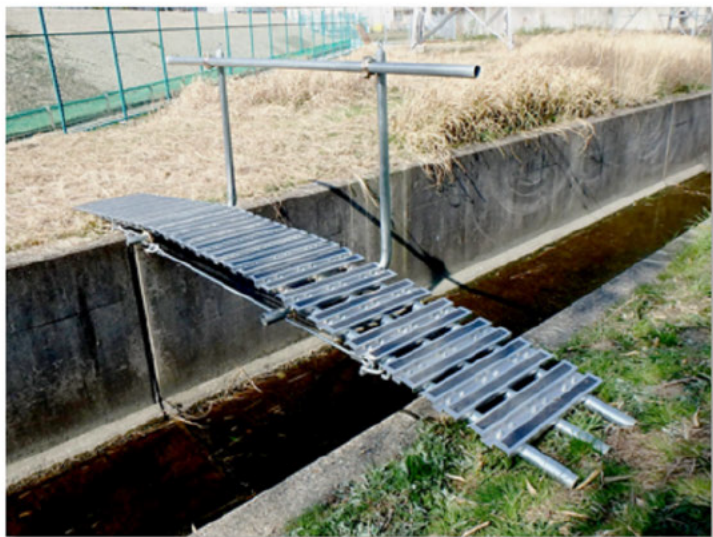
可搬型ブリッジ

図 5-4 資機材イメージ

アクセスルートの経路上に予め分散配置する可搬型資機材の位置を図 5-3 に、分散配置する可搬型資機材のイメージを図 5-4 に示す。
