第 4 7 回 技術情報検討会 議事次第

サンプスクリーンを通過したデブリが炉心に与える影響に関する BWR 事業者からの意見聴取結果について

令和 3 年 7 月 8 日
技術基盤課
システム安全研究部門

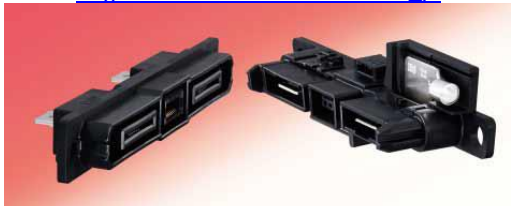
<p>参考図 プラグインコネクタの例 同上</p>

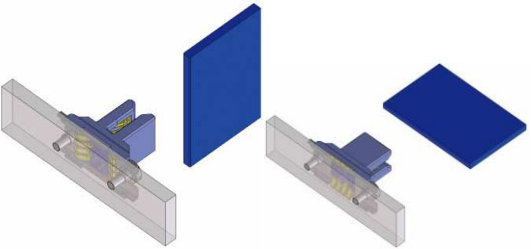
<p>参考図 フォークコネクタの例 左：直角方向、右：水平方向 https://www.hirose.com/ja/product/document?clcode=&productname=&series=PS4&documenttype=Catalog&lang=ja&documentid=D144089_ja</p>				
赤点線枠内は国際機関との取り決めにより公開できません。
