## 第 4 9 回技術情報検討会の結果概要

令和 3 年 1 0 月 6 日

原 子 力 規 制 庁

## 第 4 9 回技術情報検討会 結果概要

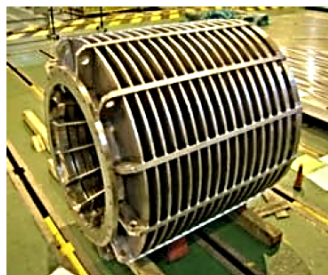
図 2 GE 社製ストレーナ

- ・ディスクを積層させることで、表面積を増加させている。
- ・円錐形の内筒の採用とディスク内径が軸方向で異なる構造により、ストレーナ中心部での流速が一定に保たれ、全体として低圧損とすることができる。
