大飯発電所3号炉審査資料	
資料番号	KON3-PLM30-共通
提出年月日	令和3年11月5日

大飯発電所 3 号炉 高経年化技術評価 (共通事項)

補足説明資料

令和3年11月5日
関西電力株式会社

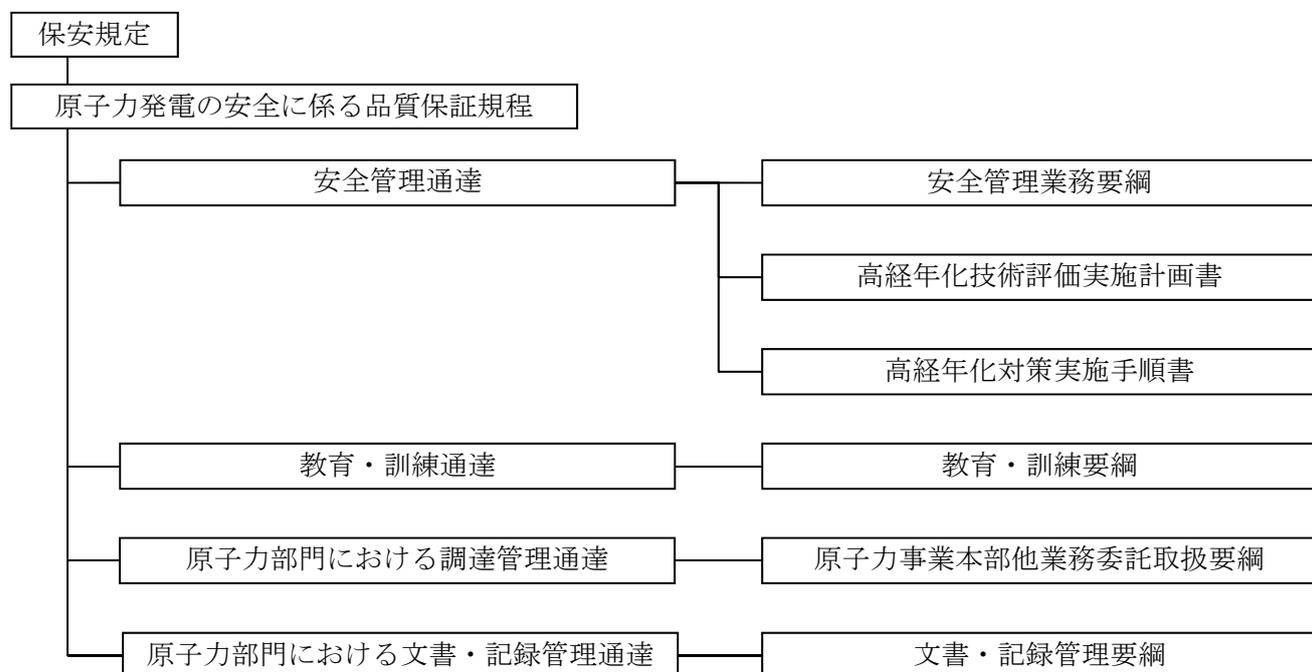
図－3 高経年化技術評価に係る品質マネジメントシステム文書体系

高経年化技術評価に係る品質マネジメントシステム（QMS）の文書体系を図－3に示す。
