大飯発電所4号炉審査資料	
資料番号	KON4-PLM30-共通
提出年月日	令和3年12月3日

大飯発電所 4 号炉 高経年化技術評価 (共通事項)

補足説明資料

令和3年12月3日
関西電力株式会社

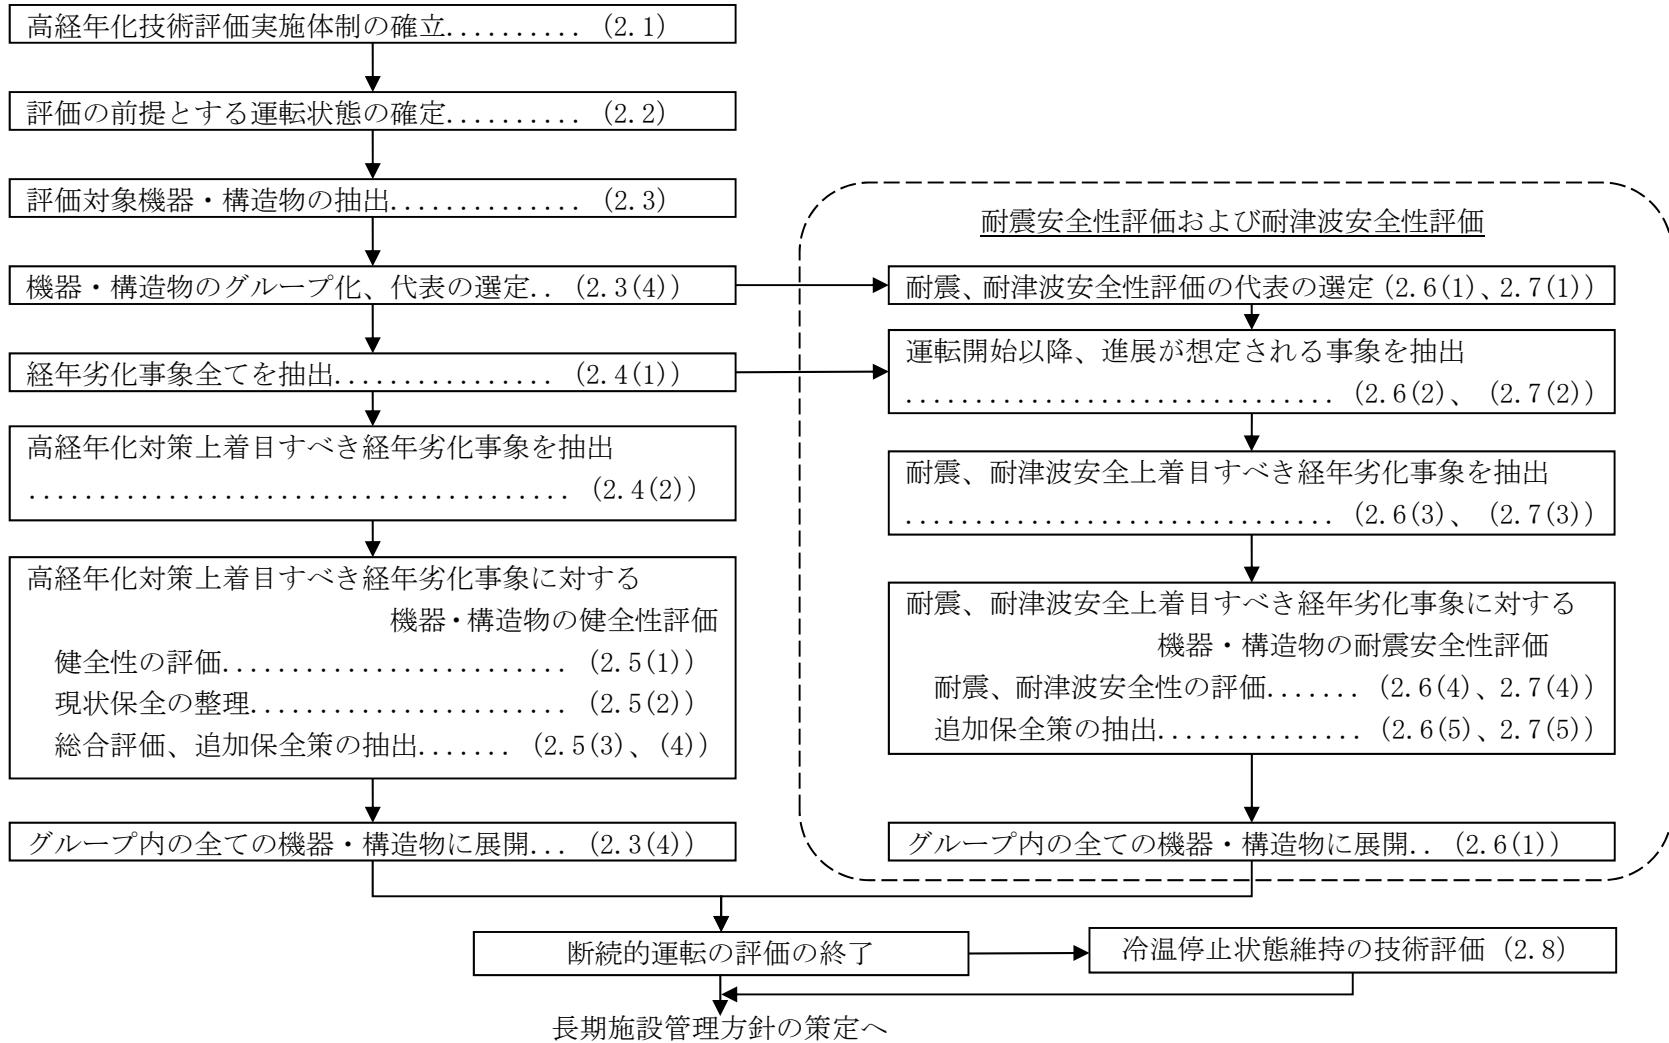
図-2 高経年化技術評価の流れ

高経年化技術評価の流れを図－2に示す。具体的な実施手順は2.2～2.8に示す。また、評価書等の内容のレビュー、実施手順の確認および評価書等の承認プロセスについて2.9に示す。

注 フロー中括弧内の番号は、本資料での記述箇所を示す。

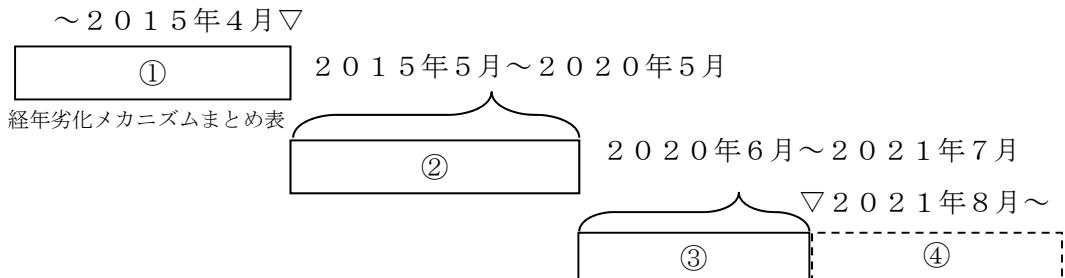
図－4 高経年化技術評価に反映した運転経験の範囲

調査対象期間における運転経験の高経年化技術評価への反映の考え方を図－4に示す。

- ① 2015年4月末までの運転経験（関西電力美浜3号炉40年目高経年化技術評価までの知見）は、学会標準2019追補版の経年劣化メカニズムまとめ表に取りまとめられており、これを活用した。
- ② 大飯3号炉30年目高経年化技術評価において、2015年5月から2020年5月までの運転経験を取りまとめており、これを活用した。
- ③ 2020年6月から2021年7月までの運転経験について新たにスクリーニングを実施。
- ④ 2021年8月以降の運転経験については、適宜反映する。

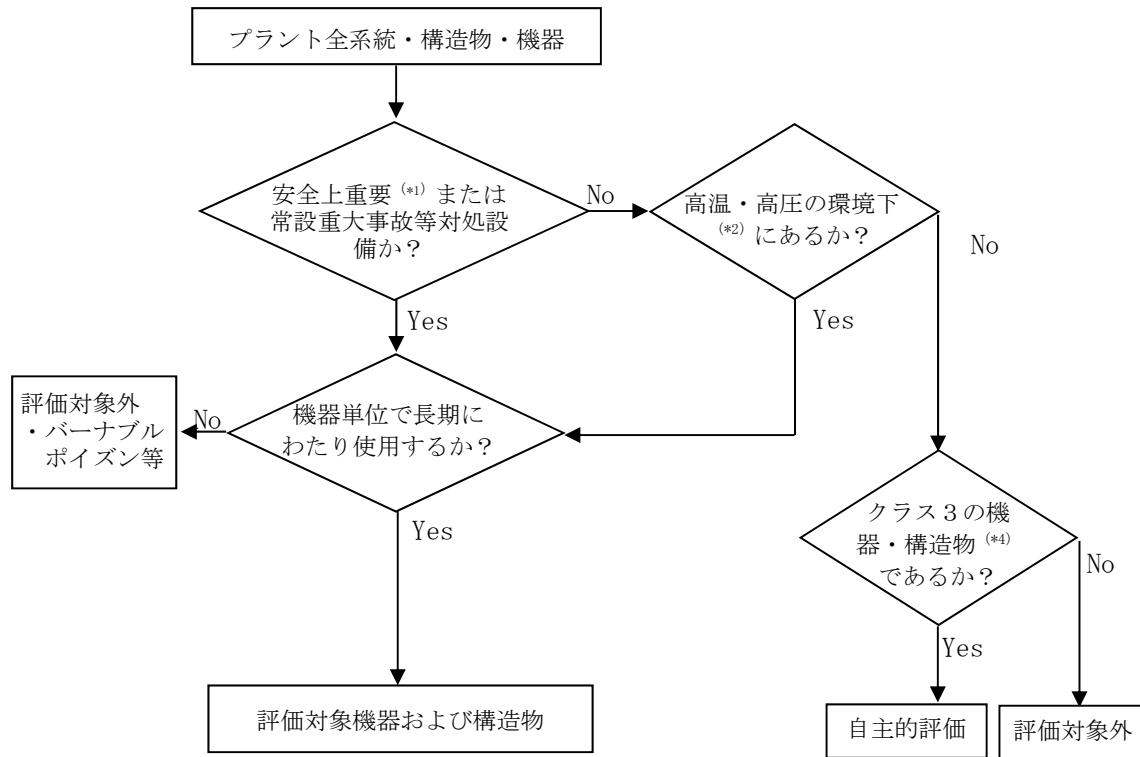
図－5 評価対象となる機器および構造物の抽出フロー

評価対象となる機器および構造物の抽出フローを図-5に示す。

- *1 重要度分類クラス1および2^{(*)3}（耐津波安全性評価が必要な浸水防護施設に属する機器および構造物を含む。）
- *2 重要度分類クラス3のうち、最高使用温度が95°Cを超え、または最高使用圧力が1900kPaを超える環境下にある機器（原子炉格納容器外にあるものに限る）
- *3 「発電用軽水型原子炉施設の安全機能の重要度分類に関する審査指針」（平成2年8月30日原子力安全委員会決定の重要度分類）
- *4 浸水防護施設に属する機器および構造物を含む。

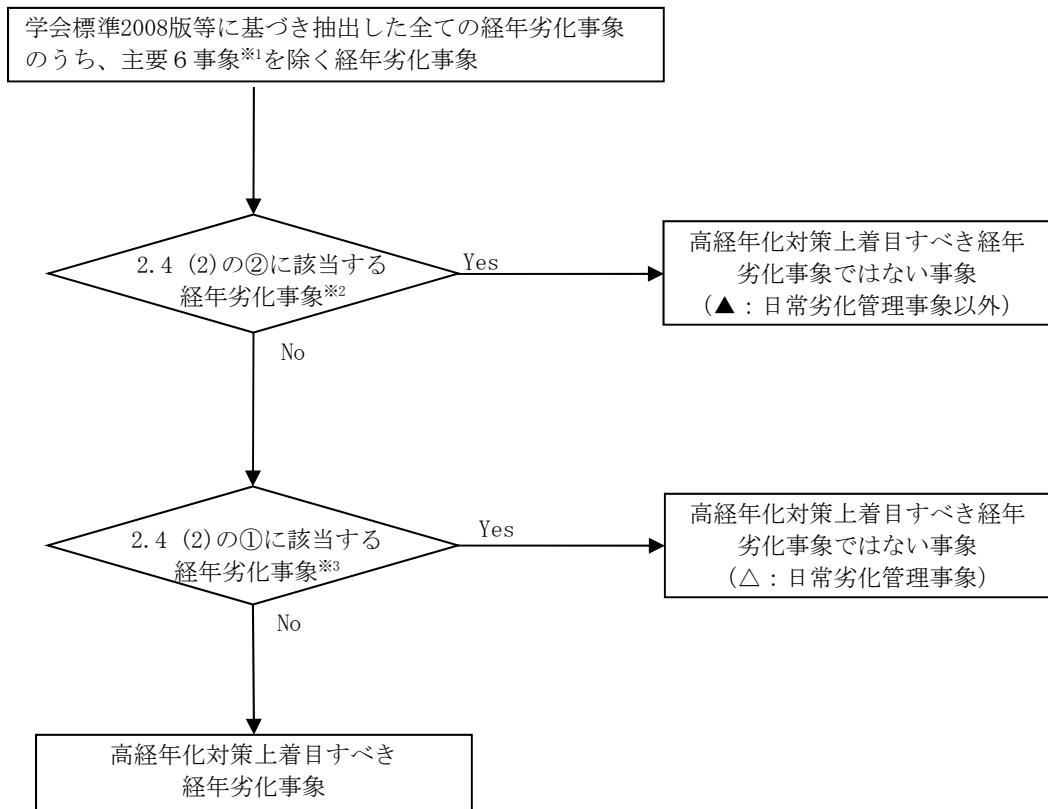
図－6 高経年化対策上着目すべき経年劣化事象の抽出フロー

- (1) 選定された評価対象機器の使用条件（型式、材料、環境条件等）を考慮し、学会標準2008版附属書A（規定）の「経年劣化メカニズムまとめ表」に基づき、経年劣化事象と部位の組み合わせを抽出した。なお、最新知見として「原子力発電所の高経年化対策実施基準：2015」および学会標準2019追補版附属書A（規定）の「経年劣化メカニズムまとめ表」も反映している。
- (2) 主要6事象※1については、原則、高経年化対策上着目すべき経年劣化事象（○事象）とし、それ以外の経年劣化事象のうち、下記①、②のいずれかに該当する場合は、高経年化対策上着目すべき経年劣化事象ではない事象として整理した。具体的な整理のフローは図-6のとおり。

※1：高経年化対策上着目すべき経年劣化事象に限る。

※2：保全活動によりその傾向が維持できていることを確認している経年劣化事象は「No」に進む。

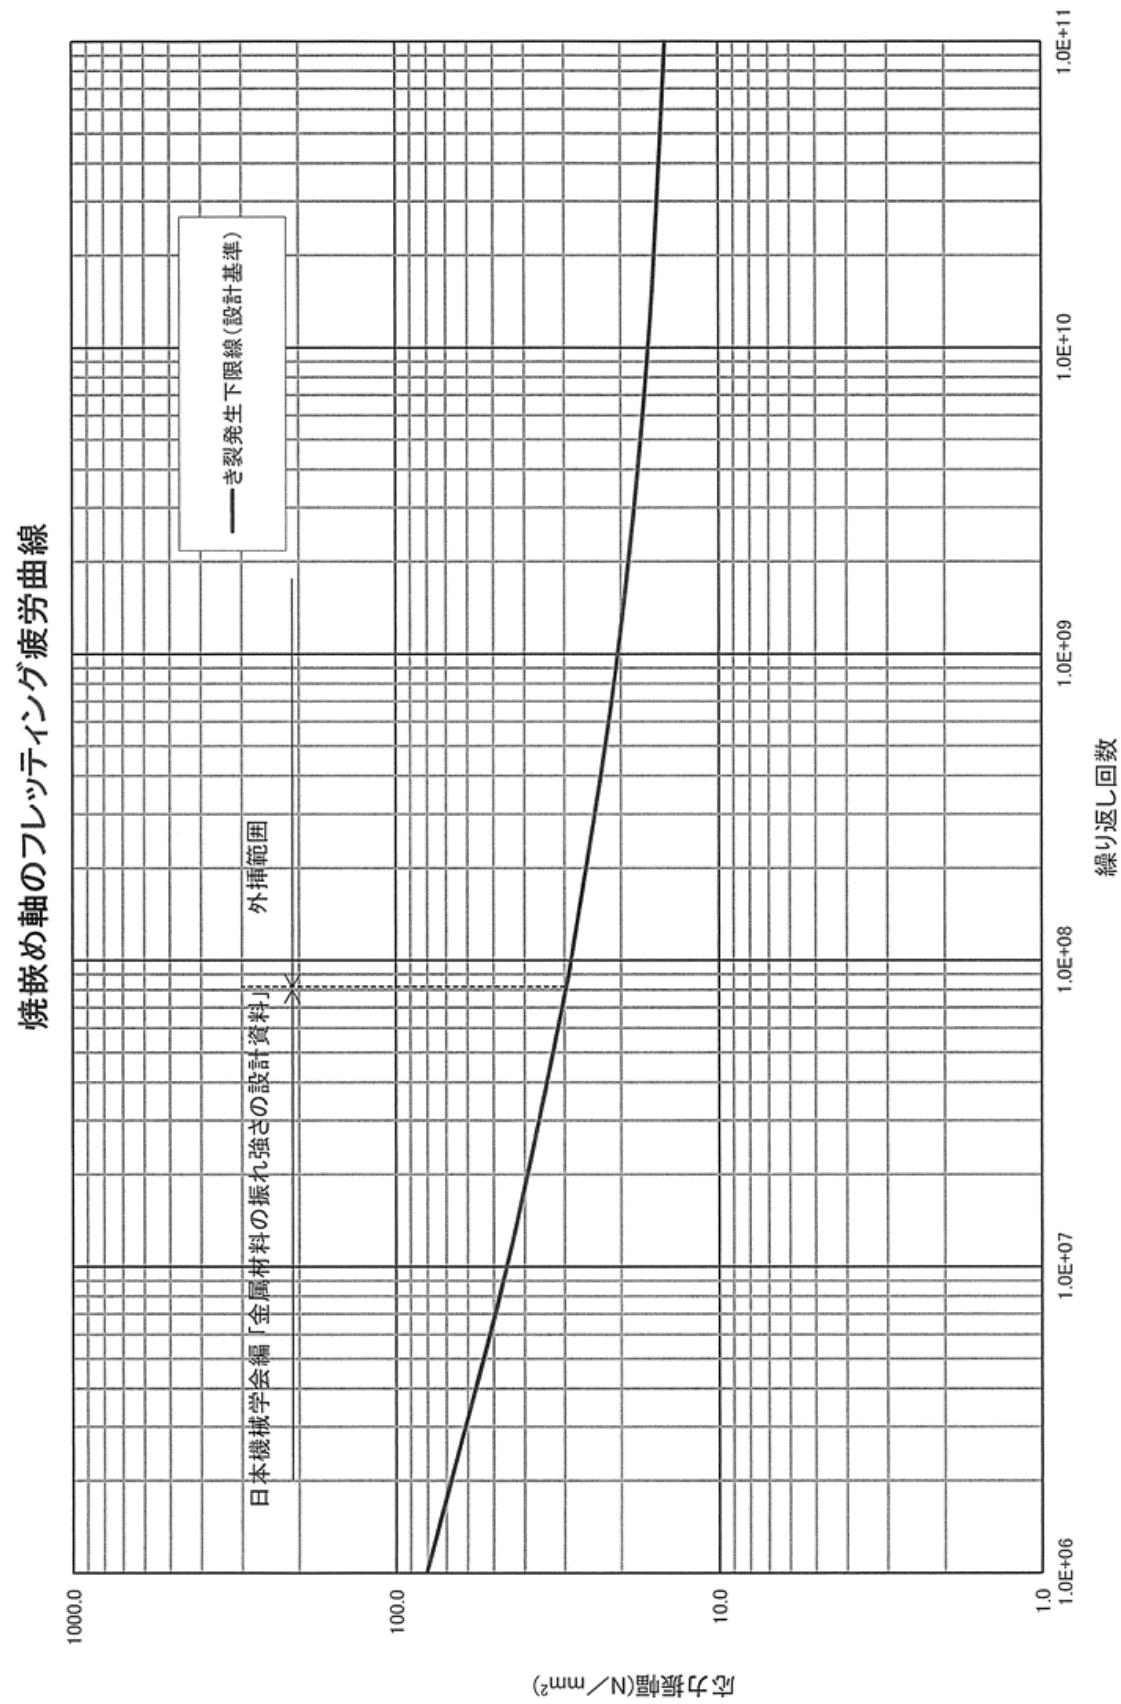
添付-1

<p>曲げ応力振幅は、主軸や羽根車などの自重およびラジアル荷重に保守性を考慮した設計値を用いて、一般的な梁の式から算出している。</p> <p>焼嵌め軸のフレッティング疲労曲線を添付1に示す。本疲労曲線は、炭素鋼データの「金属材料疲労強度の設計資料（日本機械学会）」より定めた評価曲線を用いている。本文献データは炭素鋼によるものであるが、当該文献に疲労強度は引張強さや材質に依存しないとされていることから、文献データの内、最も厳しい下限線を10¹¹回まで外挿し設定したものを用いてステンレス鋼製ポンプ主軸の評価に適用しているものである。</p> <p>また、ステンレス鋼データ「ポンプ主軸のフレッティング疲労データ（ステンレス鋼）（三菱重工業株式会社）」（以下、ステンレス鋼データ）において、ステンレス鋼製の供試体を用いてフレッティング疲労試験を行った結果、炭素鋼データより定めた評価曲線と比較して下回るデータは得られていない（添付2）。</p> <p>いずれのポンプも発生する曲げ応力が疲労限（14.7 N/mm²）以下であることから、主軸のフレッティング疲労割れが問題となる可能性は小さいと考える。</p> <p style="text-align: right;">以上</p>	ポンプ	疲労限 [N/mm ²]	発生する 曲げ応力振幅 [N/mm ²]	余熱除去ポンプ	14.7	11.8	原子炉補機冷却水ポンプ	7.7	電動補助給水ポンプ	8.4
ポンプ	疲労限 [N/mm ²]	発生する 曲げ応力振幅 [N/mm ²]									
余熱除去ポンプ	14.7	11.8									
原子炉補機冷却水ポンプ		7.7									
電動補助給水ポンプ		8.4

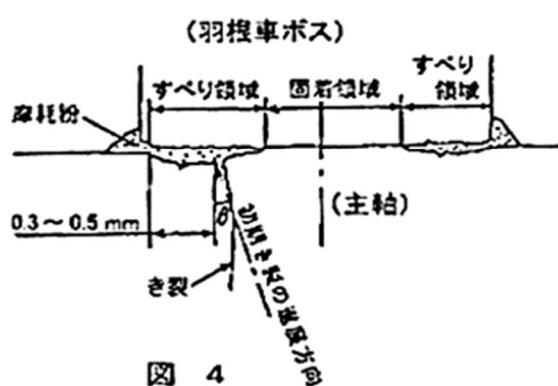
図 4

1 回転毎に羽根車（羽根車ボス）と主軸間に相対すべりが生じ、繰返し回数が多く、かつ曲げ応力が大きい（すべり量が多い）場合は、図 4 のように羽根車（羽根車ボス）端面近傍の主軸側にフレッティング疲労割れが発生する。

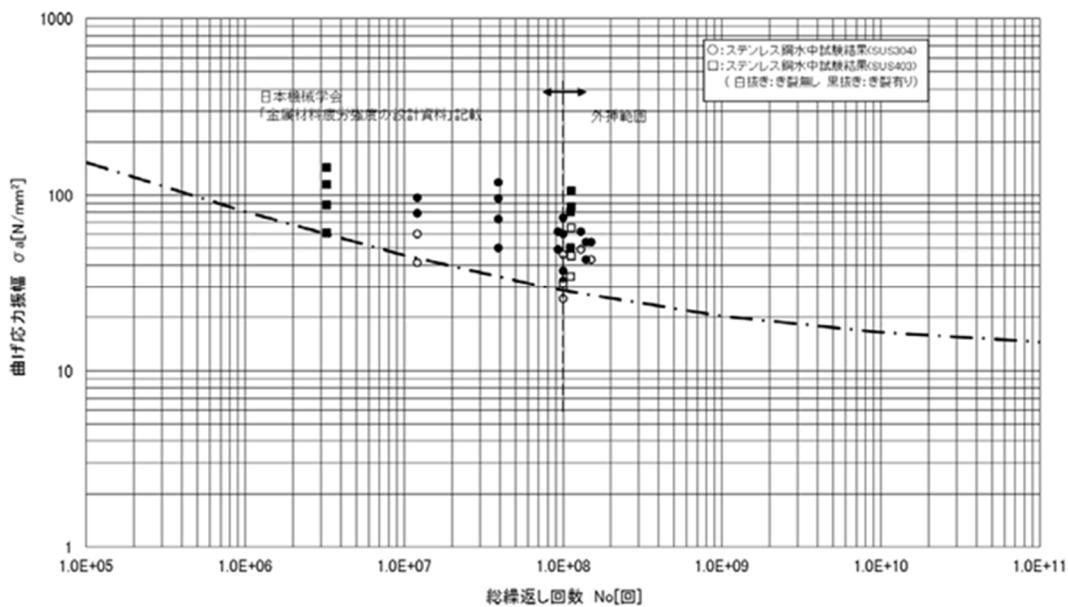
図9 繰返し回数と曲げ応力振幅の関係

ステンレス鋼によるフレッティング水中試験の結果を繰返し回数No.と曲げ応力振幅 σ_a の関係を図9に示す。一点鎖線は文献データ⁽¹⁾より定めた評価曲線を示す。試験結果からこの評価曲線を下回るデータは得られず、評価曲線が妥当であることが確認できた。

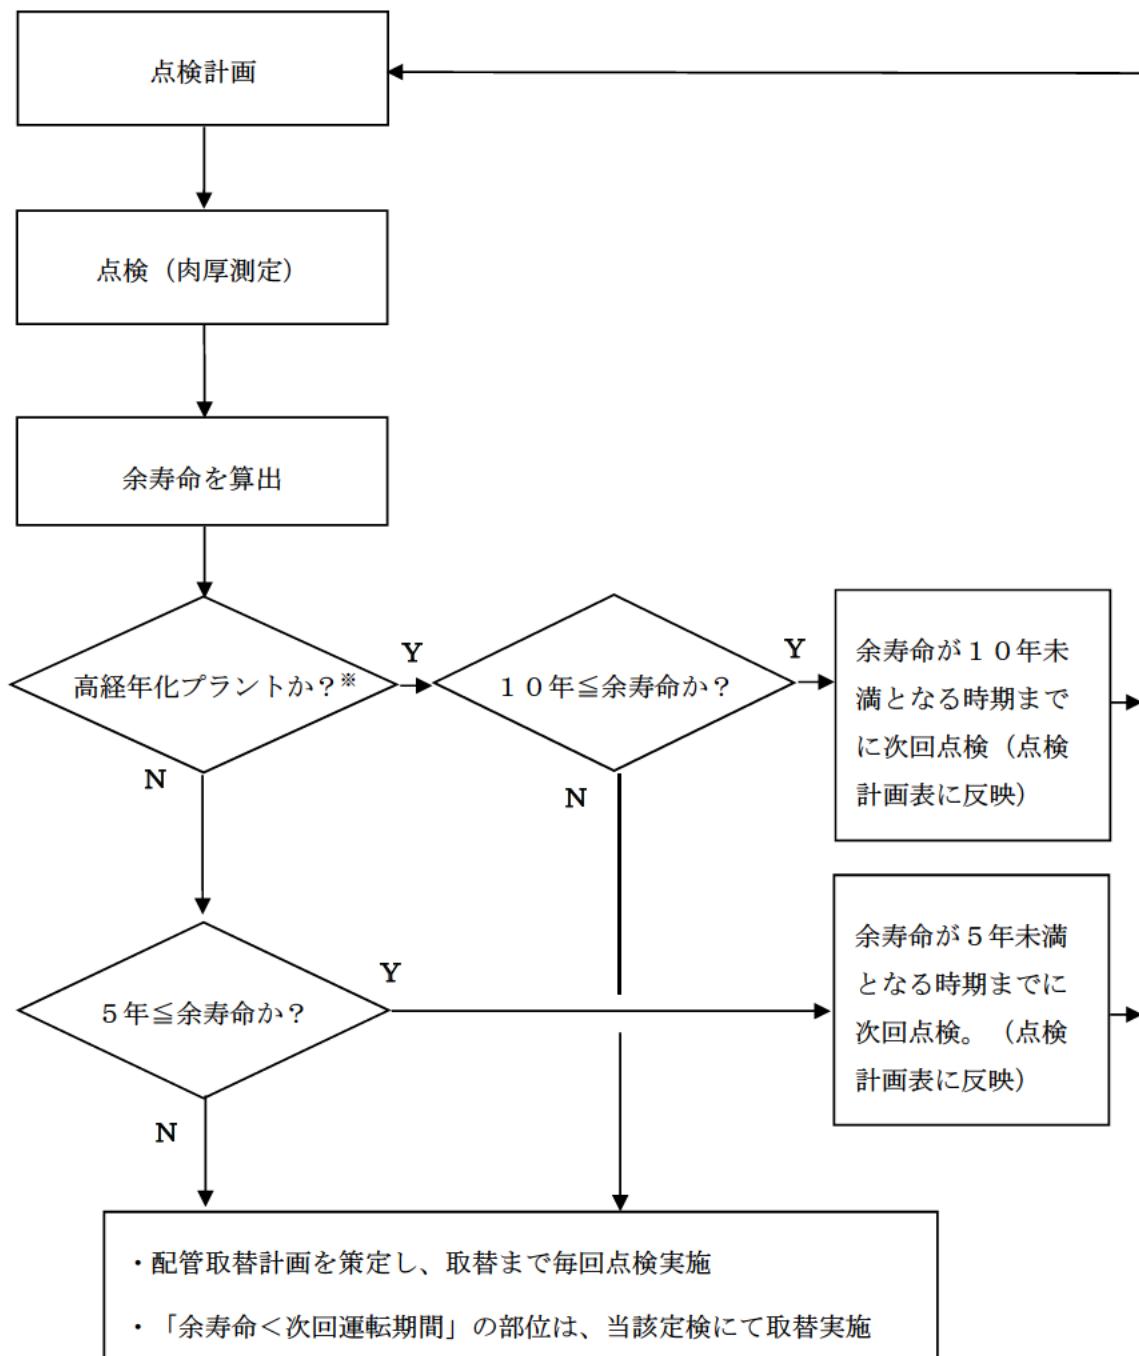
「2次系配管肉厚の管理指針」における肉厚管理方法の概要

*大飯4号機は第18回定期検査から高経年化プラントの対応を行う。

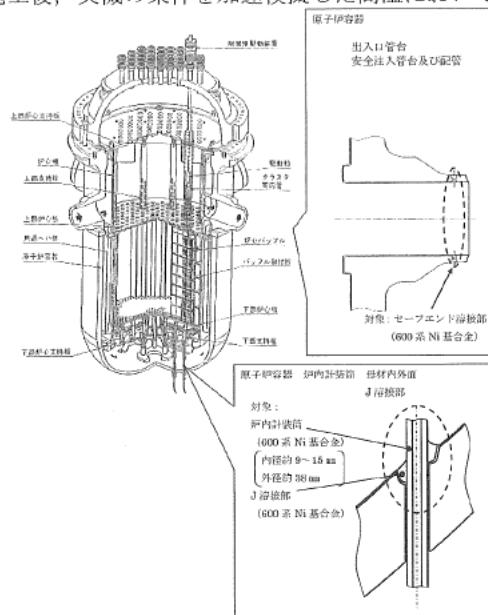
Fig.1 PWR プラント原子炉容器における WJP 施工箇所

加圧水型原子力プラント (PWR) の一次系環境下で 600 系 Ni 基合金が使用されている部位では、応力腐食割れ (PWSCC : Primary Water Stress Corrosion Cracking) の懸念があり、蒸気発生器 (SG : Steam Generator) 出入口管台や原子炉容器出入口管台等に対する予防保全策として超音波ショットピーニング (USP : Ultrasonic Shot Peening), ウォータージェットピーニング (WJP : Water Jet Peening) をはじめとした残留応力低減 (改善) 技術を適用中である[1][2]。Fig.1 に原子炉容器における WJP 適用箇所を、Fig.2 に蒸気発生器における USP 適用箇所をそれぞれ示す。

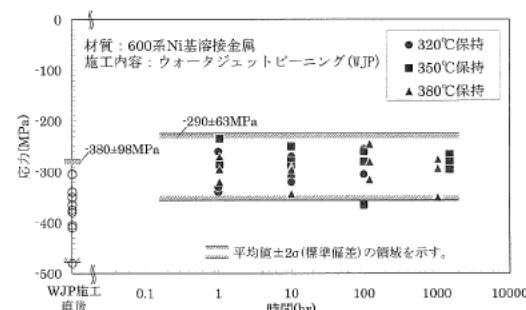
Fig.6 320, 350及び380°Cにおける600系Ni基合金溶接金属の残留応力測定結果(測定温度は室温)

Fig.6にWJP施工した600系Ni基合金溶接金属を320°C, 350°C及び380°Cで保持した後の残留応力測定結果を示す。いずれも熱処理初期に応力緩和が確認されたが、その後、残留応力に顕著な変化が

なく、ほぼ一定であることが分かった。初期の応力緩和は加熱による応力再配分や遷移クリープによる弾性歪の減少が原因と考えられる。

これら3水準の試験温度における残留応力の緩和挙動はいずれも類似しており、320~380°Cの範囲では緩和量に有意な差がない。この温度範囲におけるクリープ速度が極めて小さく、X線残留応力で定量可能な残留応力緩和が生じないものと考えられる。

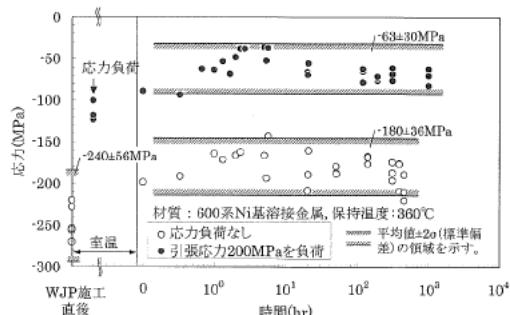
Fig.7 WJP施工した600系Ni基合金母材の残留応力測定結果(測定温度は360℃)

応力無負荷の場合と200MPaの引張応力を負荷し続けた場合の表面残留応力の緩和挙動をFig.7に示す。

応力無負荷の場合、温度を室温から360°Cへ昇温した際に若干の応力緩和が認められた。これは3.1と同様に加熱による応力再配分、遷移クリープによる弾性歪の減少によって生じたと推定される。しかし、温度が360°Cに到達した後は、時間の経過に対して圧縮残留応力の緩和はほぼ認められず一定の残留応力を保持していると考えられた。

引張応力を負荷し続けた場合では、負荷直後に圧縮残留応力は大きく減少した。この減少量は負荷応力200MPaとほぼ等しいと考えられる。その後、昇温や360°Cでの保持中の応力緩和挙動は応力無負荷場合とほぼ同様であり、明確な緩和がなくほぼ負荷応力分だけ圧縮応力が減少している結果であった。
