第49回 技術情報検討会 議事次第

1. 日時：令和3年9月9日（木） 14:00～16:30
2. 場所：原子力規制委員会 13階会議室A (TV会議システムを利用)
3. 議題

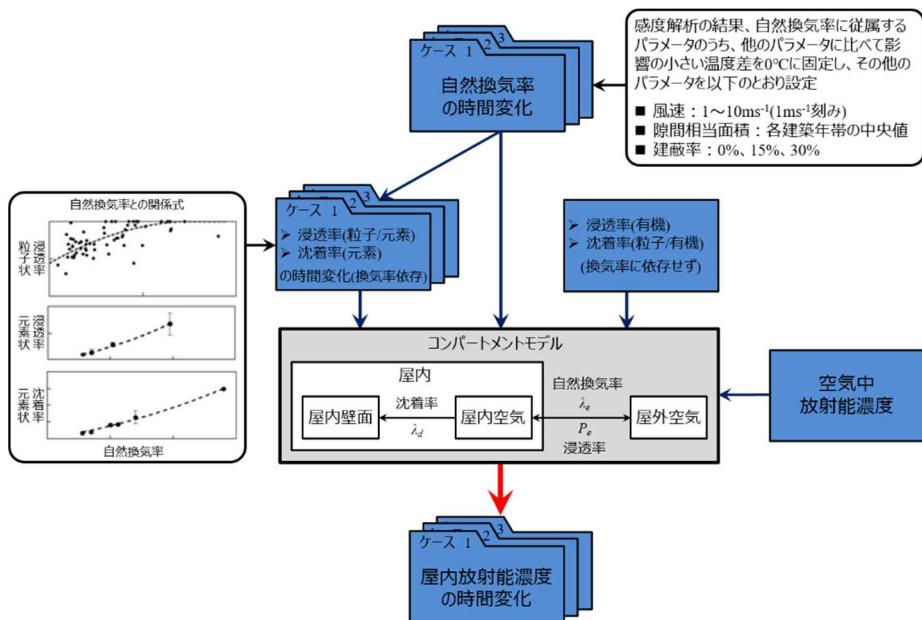
図1 屋内放射能濃度計算コード

屋内外の空気交換を模擬したコンパートメントモデルを含む屋内放射能濃度計算コード(図1参照)を構築し、風速、屋外放射能濃度一定などの条件のもとで、実験等において得られた関係式を含む各種パラメータを入力することにより屋内の放射能濃度の時間変化を求め、ブルーム通過から24時間後の屋内外の積算甲状腺等価線量の比較により、ヨウ素の化学的性状、建蔽率、家屋の建築年区分、風速ごとの被ばく低減係数を算出した。なお、文献調査等から、家屋の気密性能は、国内の省エネルギー基準の制定・更新¹⁰に伴い向上する傾向が見られることから、建築年区分を、1980年以前、1981～92年、1993年以降とし、これに高気密住宅を加えた4区分に設定した。

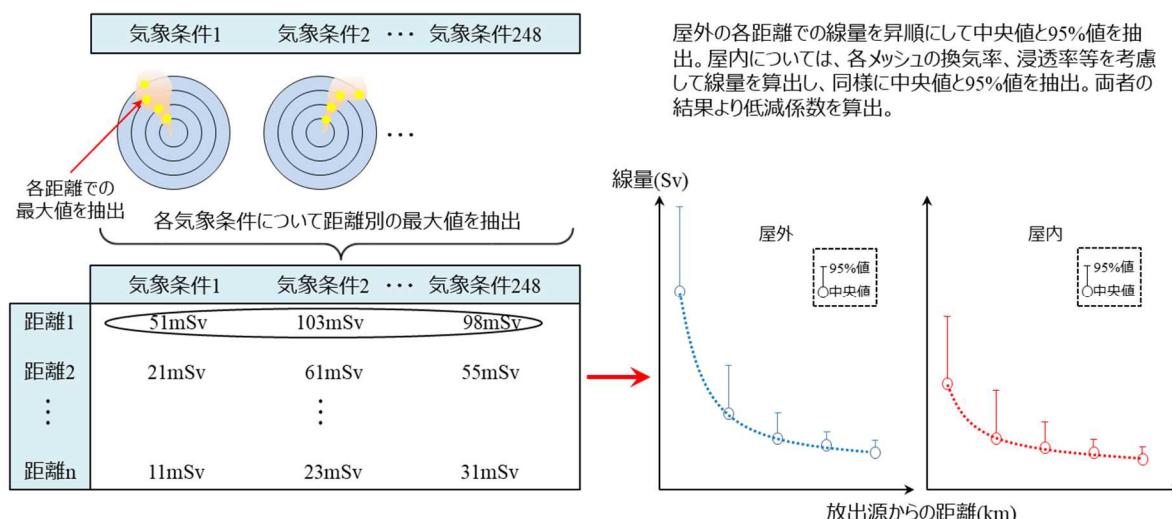
図2 確率論的環境影響評価手法のイメージ

上記①の評価は、風速やブルーム通過中の屋外の放射能濃度を一定とした条件下で、屋内外の甲状腺等価線量の相対値から、家屋の気密性能やヨウ素の化学的性状の差異に基づく被ばく低減効果の概略の傾向を捉えるものであったが、同評価において得られた知見を踏まえ、実際の気象条件のもとでの甲状腺等価線量や被ばく低減係数を試算するため、確率論的環境影響評価コード(OSCAAR)を用いて、大気拡散解析に基づく評価を行った(解析条件については参考3参照)。同解析では、放射性物質放出源から30kmまでの距離を12分割、32方位に分割したメッシュごとに屋外の風速及び放射能濃度を出力し、これらを①で構築した屋内放射能濃度計算コードに入力することにより、屋内外の甲状腺等価線量の7日間積算線量を算出し、被ばく低減係数を求めた。甲状腺等価線量は、同一評価点であっても、気象条件によって異なるため、気象シーケンスごとに距離別での最大値を抽出し、これを昇順に整理し、中央値(50%値)、95%値を示した(図2参照)。

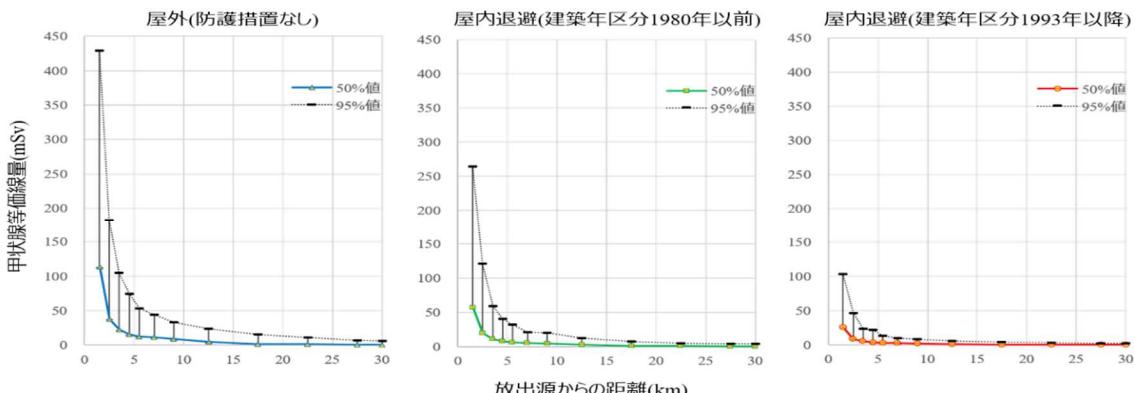
図3 OSARコード出力値を用いた甲状腺等価線量試算結果の比較例

家屋の建築年区分ごとに吸入被ばくの低減効果を評価した結果、1980 年以前の古い家屋においては、他の建築年区分と比べやや低い被ばく低減効果が認められるものの、気象条件を設定した地域において最も存在比率が高い 1993 年以降の家屋では、吸入による内部被ばくが、屋外に対し約 4 分の 1 程度に低減する結果となった(表 2 参照)。これは海外の先行研究の結果と同等程度であることを示している。また、放出源から 5km 以遠の UPZ に相当する評価点における甲状腺等価線量の 7 日間積算線量(95%値)は、いずれの建築年区分においても、確率的影響リスクを低減するための IAEA の包括的判断基準(最初の 7 日間の甲状腺等価線量 50mSv)¹¹を下回る結果となった(図 3 参照)。

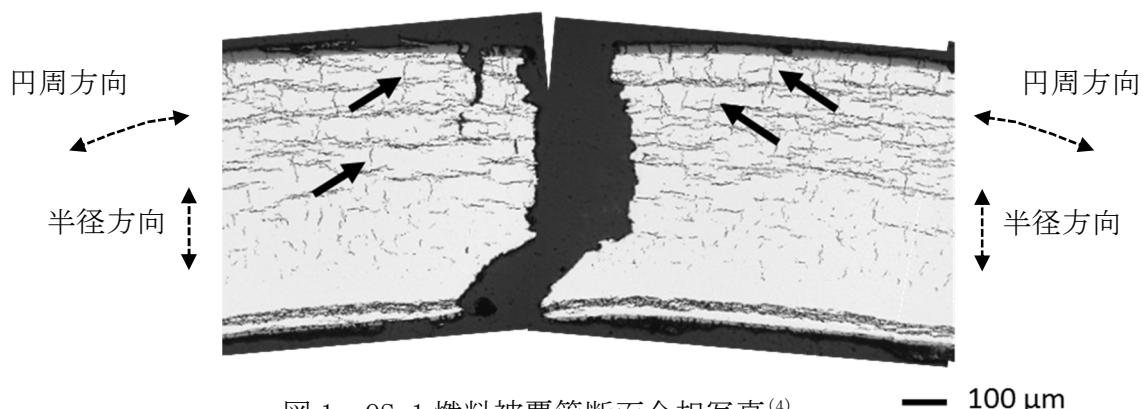
図 1 OS-1 燃料被覆管断面金相写真⁽⁴⁾

OS-1 燃料の被覆管断面金相を図 1⁽⁴⁾ に示す。水素化物を観察するためのエッチングが施されており、黒い筋が水素化物である。被覆管半径方向に析出した水素化物（写真内の矢印）も観察できる。また、水素化物は脆いため、半径方向水素化物に沿って進展したと考えられる貫通亀裂が観察できる。

水素化物は作用する引張応力に対して垂直に析出することが知られている。通常では、図 1 のような多数の半径方向水素化物が生成することではなく、また、BWR での照射（以下「ベース照射」という。）後の OS-1 燃料の直径増加が

RIA 模擬実験に供した他の BWR 燃料⁽⁵⁾に比べて大きかったことから、ベース照射中に被覆管に作用した円周方向引張応力が通常よりも高いことが推察された。そこで、燃料棒挙動解析コードにより、ベース照射中の被覆管応力を解析した。従来型ペレットに比べて添加型ペレットの焼きしまりが小さいこと⁽⁶⁾を考慮するとともに、スウェーリングが大きいと仮定することによって、OS-1 燃料の直径増加が再現され、ベース照射中に被覆管に作用する円周方向引張応力は、RIA 模擬実験に供した他の BWR 燃料よりも高くなつた。この解析結果から、OS-1 燃料ではベース照射中の被覆管円周方向引張応力が通常よりも高かつたため、半径方向水素化物が生成したと考えられる。

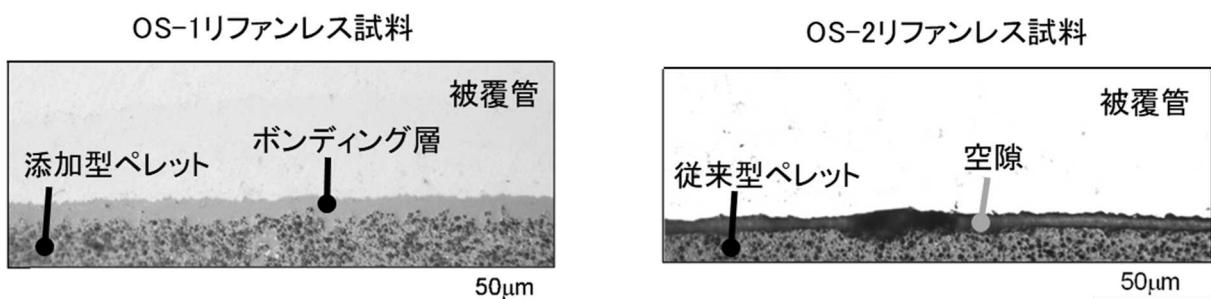
図 2 ペレット-被覆管界面金相写真⁽⁴⁾⁽⁷⁾

実験用に切り出した OS-1 燃料及び OS-2 燃料のそれぞれに隣接する位置(以下「リファレンス試料」という。)のペレット-被覆管界面金相写真を図 2⁽⁴⁾⁽⁷⁾に示す。図 2 は、ベース照射後の状態を表すものである。OS-1 リファレンス試料からは、ペレットと被覆管が癒着し、ボンディング層が生成していることがわかる。これは、ベース照射中に添加型ペレットと被覆管が強く接触していたことを示唆するものであり、被覆管円周方向引張応力が高かつたとする解析結果とも整合する。一方、OS-2 リファレンス試料ではペレット-被覆管界面においてボンディング層は観察できず、ペレット-被覆管ギャップ(空隙)が残存しており、OS-1 燃料ほどの強い接触はなかつたものと推測できる。

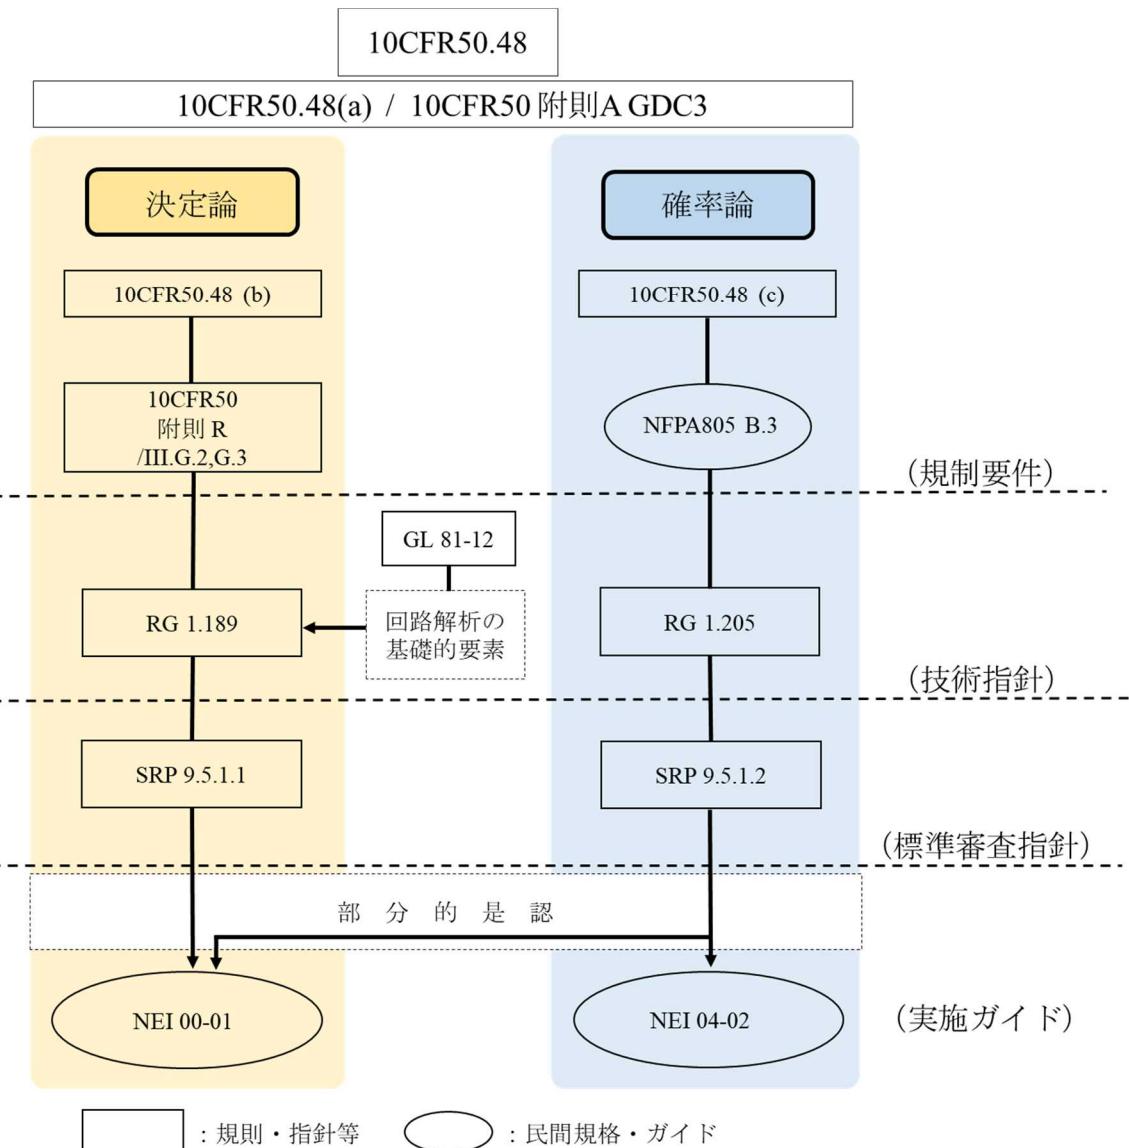
図1 米国の火災防護に係る現行規制

米国の火災防護規制を図1に示す。火災防護に係る規制制度には、決定論及び確率論に基づくものがある。共通する基本概念としては、火災の発生防止、火災の感知・消火及び火災の影響軽減であり、それらは10CFR50.48、10CFR50附則A GDC3、10CFR50附則Rに明記されている。

決定論に基づく火災の影響軽減としては、系統分離対策を要求している。具体的には、同一火災区域内に故障・誤動作の原因になる電気ケーブル(関連する非安全回路を含む)や機器が存在する場合には、a)3時間の火災障壁による分離、b)20ft(6.1m)以上の水平間隔による分離(その空間に可燃物が無いこと。)及び火災検知器・自動消火設備設置、あるいはc)1時間の火災障壁及び火災検知器・自動消火設備設置のいずれかの系統分離対策を実施する必要がある。

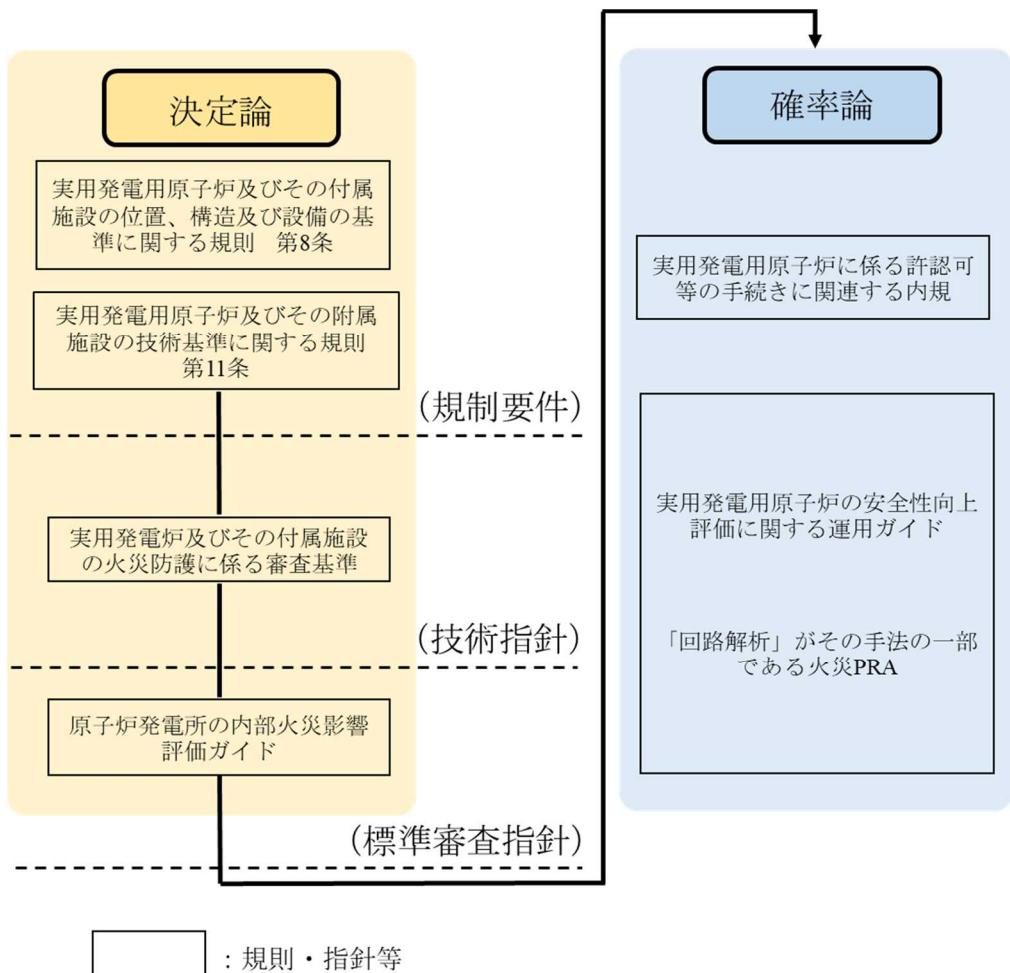
図2 我が国の火災防護に係る現行規制

一方、図2に示すように現行規制においても決定論に基づく審査の後に確率論に基づく安全性向上評価が実施されることになっており、「実用発電用原子炉の安全性向上評価に関する運用ガイド」⁷では、「本評価で対象とする事象については、PRA実施手法の成熟状況に応じ、段階的に拡張していくものとする。」と記載され、内部事象の例として内部火災が挙げられている。したがって、回路解析がその手法の一部である火災 PRA の結果を届け出る制度は整備されている。

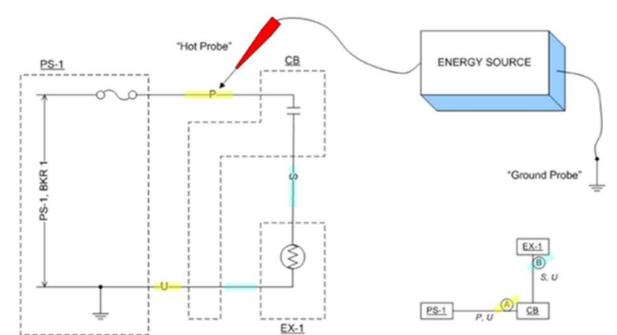
Hot Probe 手法

仮想電源を用いて回路を構成する導体に“Hot Probe が接触した場合”と“Ground Probe が接触した場合”的回路の応答を下表の様に整理する。

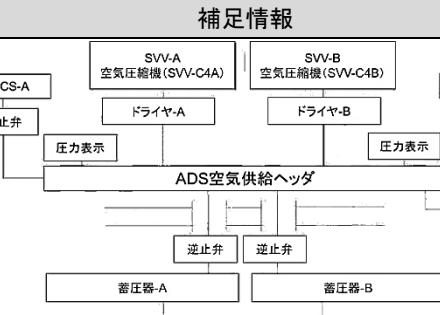
図 ADS の模式図 (LER458/2019-004)

番号	件名	概要	受領日	担当	1次スクリーニング		
					基準／2次	INES	処理結果
IRS8999		2019-10-24、米国リバーベンド 1号機(BWR、967 MWe、定格運転中)にて、計画保守作業の後、B 系列の自動減圧系(ADS)空気作動弁(SVV)のタグアウトをはずしたところ(供用除外を解除)、ADS の空気供給ヘッダ圧力が低下はじめ、次いで、A 系列 ADS の安全弁と空気圧縮機(SVV-C4A)がトリップした。この時、B 系列圧縮機(SVV-C4B)はまだ供用除外中だったので、タグアウトをはずして、起動させたがヘッダ圧力は回復しなかった。技術仕様書のヘッダ圧力低基準(131 psig 未満)のため、全 ADS 機能(計 7 台の安全逃し弁(SRV))が運転不能とみなされ、12 時間以内に復旧しなければ原子炉停止となる運転上の制限(LCO)に入った。しかし、その 40 分後、SVV-C4A をリセットし、SVV-C4B を停止したところ、ADS 空気供給ヘッダ圧力が通常値にもどった。	2021-04-02	事務局	③	—	本件は、米国 BWR プラントにおいて、主蒸気自動減圧系(ADS)の共用空気供給ヘッダの圧力が技術仕様書に定める基準より低下し、運転上の制限(LCO)に入った事例である。両系列の ADS が機能不能になる潜在性があった。ただし、許容時間内に圧力は復旧しており、ADS 機能も喪失していない。原因は、ADS 空気作動弁の O リングの取り付けミスによる空気漏えいと、それに伴う空気圧縮機の負荷増加による保護動作。根本原因是、ADS の空気供給ヘッダが両系列で共用されていることの不認識と当該空気作動弁が非安全系に分類されていること。
LER458 /2019-004	自動減圧系の安全機能の潜在的全喪失						ADS の空気供給ヘッダが両系列で共用されている設計は、当該プラント固有と考えられるため、上記の基準によりスクリーニングアウトとする。
IIR458 /2020002	NRC 統合検査報告書						
		<p>安全評価: ADS 安全機能の実障害は起こっていない。ADS 動作不能とみなされた間、高圧炉心スプレイ系及び原子炉隔離時冷却系は運転可能。ADS 機能は ADS 蓄圧器逆止弁(当該ヘッダと両蓄圧器の間にある逆止弁)により維持。さらに、貫通弁漏えい制御系¹には、ADS 弁の長期間運転を保証するべく最低圧力(101 psig)を維持する運用能力がある。なお、本事象中の A 系列ヘッダ最低圧力は 108 psig だった。本事象による放射線学的放出や環境への影響はない。なお、過去 3 年に当該発電所で類似事象は発生していない。</p> <p>*1 貫通弁漏えい制御系(PVLCS): 格納容器ならびに 2 次格納容器を貫通するライン上の隔離弁の機能を補強するもの。2 系列の独立した手動起動サブシステム(空気圧縮機、蓄圧器ほか)からなる。(標準技術仕様書 BWR/6)</p> <p>ADS ヘッダ圧力低下原因:B 系列 ADS のドライヤ上での SVV の空気漏えい。</p> <p>圧縮機(SVV-C4A)のトリップ原因:B 系列の漏えいに伴い、圧力制御するための過度なオンオフによる熱過負荷。</p> <p>漏えい根本原因: 保守作業中に当該 SVV を再組立てする際の O リング取り付けミス。作業指示書やマニュアルを不順守。SVV が非安全関連弁であり、その不良が安全関連機器に悪影響することを作業員が非認識。</p> <p>是正措置: 2 台の不良 SVV は、1 台は O リングを交換、再組立て、もう 1 台は新品の弁と交換。事業者は、O リング据付けにあたってギャップ(手順と実作業の差)を評価するための訓練とパフォーマンス評価を実施した。</p> <p>赤点線枠内は国際機関との取り決めにより公開できません。</p>

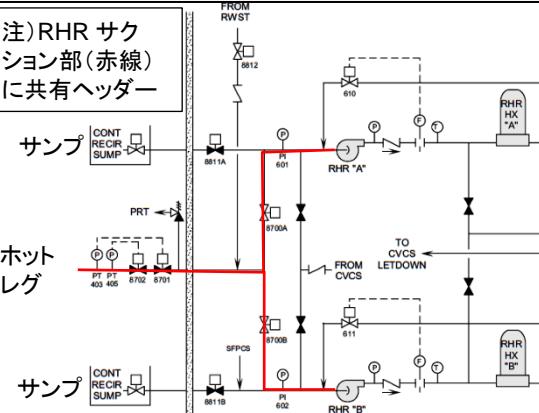
<p>注)RHR サクション部(赤線)に共有ヘッダー</p>	
		原因(発見経緯): Westinghouse社レター(NSAL 09-08、2009年)は、RHRポンプサクション部に蒸気泡が存在すると、モード3または4でのLOCA時にRHRが運転不能となる可能性を示していたので、当該発電所では、最近の手順更新に伴う温度限度の評価を行ったところ、モード4時のRHR運転不能可能性を見出した。 是正措置: 手順見直し計画が構築された。 NRC検査結果: セーラム1/2号機のTS逸脱は、軽微なパフォーマンス劣化と判定した。ECCS運転のためRHR圧力を下げてキャビテーションを起こす温度でRHRを運転する時間が短いためである。また、独立した両RHR系列が共通要因で運転不能となる点も軽微と判定した。炉心損傷のような事故進展を避けるためのシステムの可用性、信頼性、能力を確かなものとするための緩和システムや手順に悪影響を与えないためである。よって、TS逸脱は軽微であり、NRCの施策には入らない。			<p>参考図 米国PWRのRHR系統構成例 https://www.nrc.gov/docs/ML1122/ML11223A219.pdf</p>

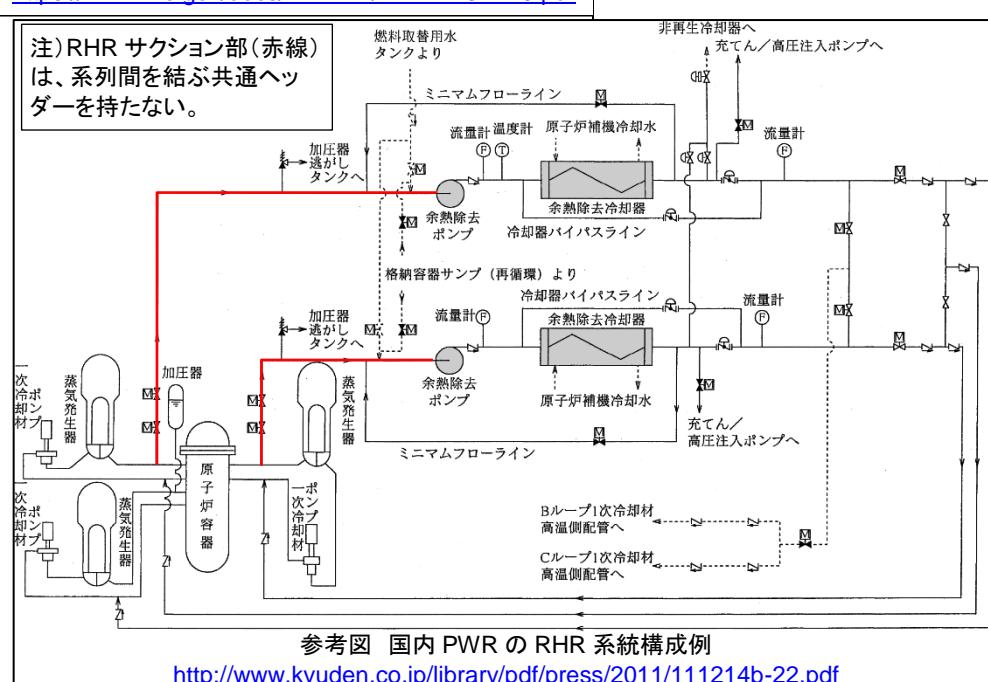
赤点線枠内は国際機関との取り決めにより公開できません。				<p>参考図 国内PWRのRHR系統構成例 http://www.kyuden.co.jp/library/pdf/press/2011/111214b-22.pdf</p>

<p>注)RHR サクション部(赤線)は、系列間を結ぶ共通ヘッダーを持たない。</p>

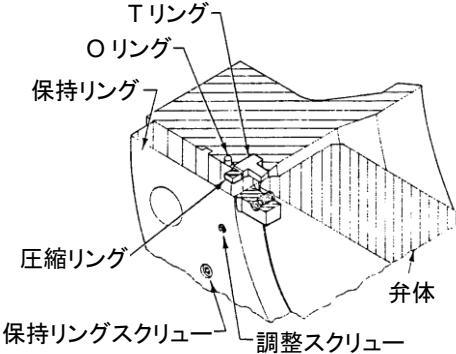
<p>参考図 バタフライ弁のTリングの使用例 (本件の隔離弁ではありません) https://www.nrc.gov/docs/ML1132/ML113210302.pdf</p>				
赤点線枠内は国際機関 との取り決めにより公開 できません。

IIR482 /2020002	NRC統合検査 報告書	*1 格納容器停止時パージ系は、モード6及び燃料交換時に、換気空調目的で格納容器に外気を供給するもの。モード5で、格納容器作業前に格納容器内の希ガス濃度を薄める目的でも使用される。パージ供給ライン上には、自動隔離弁(36インチ)が格納容器内側(GTHZ0006)と外側(GTHZ007)にある。モード1-4で、それらの隔離弁には閉止要求がある。

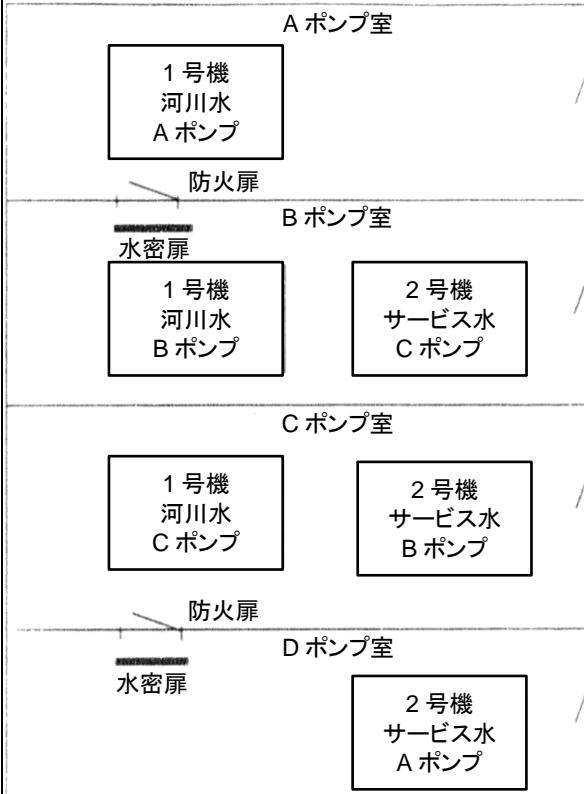
図 ビーバーバレー取水構造物ポンプ室配置
<https://www.nrc.gov/docs/ML2023/ML20236S288.pdf>

番号	件名	概要	受領日	担当	1次スクリーニング		
					基準／2次	INES	処理結果
IRS9003		2020-09-16、米国ビーバーバレー1号機(PWR、908 MWe、定格運転中)の河川水系(2系列、Aポンプ稼働中、Bポンプ待機中、Cポンプ予備)のBポンプ室をウォークダウン中のNRC検査官が、Aポンプ室とBポンプ室の間の水密扉が開いていることを見つめた。中央制御室に連絡し、水密扉は閉められたが、河川水系の運転性について、さかのぼったレビューが要求された。	2021-04-02	事務局	(2)	—	本件は、米国PWRプラントにおいて、河川水ポンプ(国内では海水ポンプに相当)が設置されたポンプ室を連通する水密扉が開放されていることを検査官が発見した事例である。両河川水系列が動作不能とみなされたが、安全重要度は低い。水密扉状態の管理に課題があったことから、上記の基準によりスクリーニングアウトとする。
LER334 /2020-002	取水構造物連通水密扉開放による河川水系の系列分離喪失	安全評価:レビューの結果、2020-10-21に連通水密扉が開放していて、対応措置も取られていなかったことから、安全機能が喪失していたと評価された。当該水密扉がいつから開放していたかは特定されなかったので、前回の水密シール試験後の218日間、両系列は動作不能だったと評価された。ただし、この期間中の1号機と2号機(サービス水CポンプがBポンプ室にあるため)に対するリスクから、開放水密扉のもたらす安全重要度は、非常に低いと評価された。 原因:リスク上重要な水密扉に対して構成管理が弱いことを組織が認識していなかったため。					
IIR334 /2020004	NRC統合検査報告書	寄与因子:Bポンプ室の配置が、水密扉の状態への人的感度を鈍らせた。つまり、水密扉の機能と扉の開閉状態に対する矛盾した知識や扉へのアクセス頻度が低いこと、作業員間で水密扉の重要性を重視していなかったこと。 長期的正措置:連通水密扉にロック機構を設置する。連通水密扉の重要性を議論するよう運転手順書のガイドラインを更新する。水密扉のプラカードも更新して、明確なガイドラインを与える。

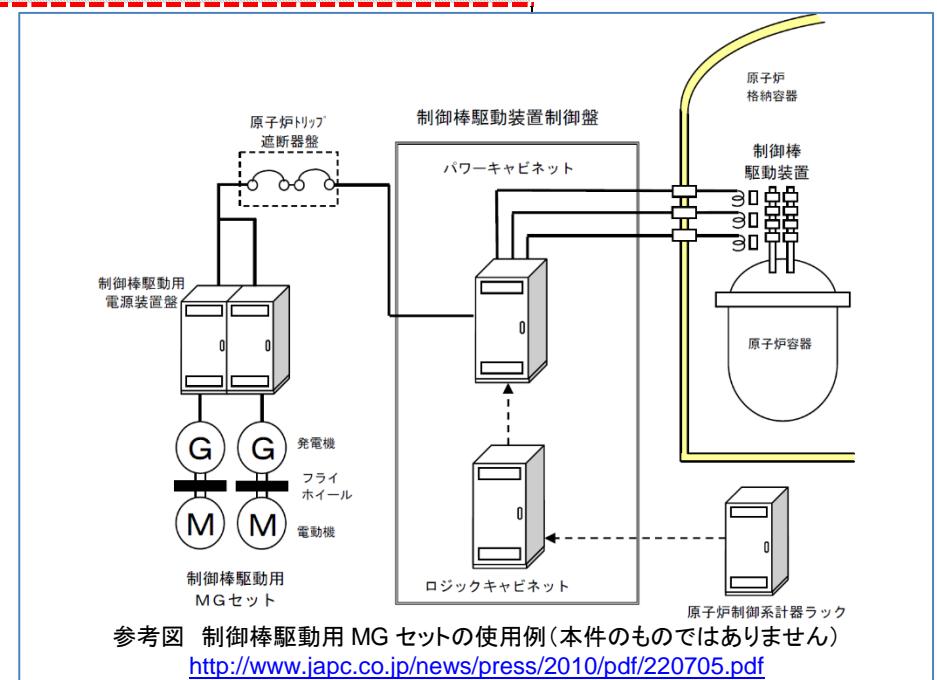
参考図 制御棒駆動用 MG セットの使用例(本件のものではありません)

番号	件名	概要	受領日	担当	1次スクリーニング		
					基準／2次	INES	処理結果
IRS9006			2021-04-02	事務局	②	—	<p>本件は、運転中 PWRにおいて、制御棒駆動用電源である MG セットの両系列が続けて喪失して、自動原子炉トリップ(制御棒落下挿入)した事例である。電源喪失原因は、1台目の MG セットの遮断器が過電流保護により開放し、2台目の MG セットは界磁喪失したため。2台目の MG セットの励磁制御器の異常の影響で、先に1台目が異常反応(過電流)した後、2台目が界磁喪失した。根本原因是、保護協調の設定の誤りで、2台目の遮断器が先に切れるべきであつた(設計ミス)。励磁制御器の異常原因は、単一部品の故障で、品質・保守管理の問題と推測される。当該発電所の設計、品質、保守管理に課題があることから、上記の基準によりスクリーニングアウトとする。</p>

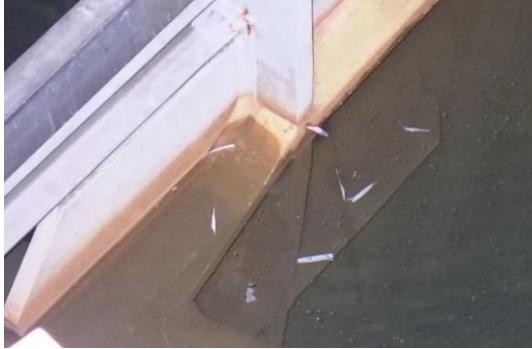
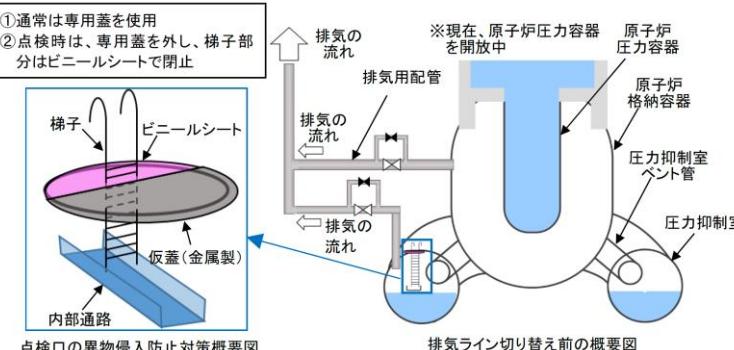
番号	件名	概要	受領日	担当	1次スクリーニング						
					基準／2次	INES	処理結果				
国内 2021-06	圧力抑制室内部における異物確認について NUCIA 通番 : 13255M ユニット : 浜岡発電所 3 号 発生日 : 2021-04-13 登録区分 : 最終	<p>2021-04-13、浜岡発電所 3 号機(BWR、1100MWe、定期検査中)の圧力抑制室の点検口に設置していた養生用ビニールシートが破れており、破片が圧力抑制室内部に落下していることが確認された。ビニールシートの破片はほぼ全て回収され、破片が残存していたとしても非常用炉心冷却系統の運転に影響は無い。</p> <p>安全評価: 放射性物質の漏えいではなく原子力安全への影響は無い。</p> <p>直接原因: 2021-03-28、圧力抑制室および原子炉格納容器内の換気用として設置している排気用配管のうち、原子炉格納容器からつながる配管に設置されている弁に不具合が生じたためバイパスラインに切り替えたところ、原子炉格納容器からの排気が減少した。相対的に圧力抑制室からの排気が増加したことで、点検口を通る空気の流れによりビニールシートが振動して破れ、破片が落下した。</p> <p>根本原因: 原子炉格納容器の排気用配管をバイパスラインに変更するにあたっての影響評価を怠ったこと。</p> <p>再発防止策: 圧力抑制室内の空気の流れに大きな変化を生じさせる運転操作を行う際は、一旦空調設備を停止した上で、関係個所に開口部の状況を確認し、異物侵入や汚染発生のリスクを検討するプロセスを社内指針類に定める。当該箇所以外においても長期間に渡りビニールシートを使用している箇所について、定期的な巡回点検により維持管理を実施する。</p>	2021-04-23	事務局	(2)	-	<p>本件は、定期検査中のプラントにおいて、圧力抑制室点検口に設置していた養生用ビニールシートが破れて破片が圧力抑制室内に落下した事象である。原子力安全への影響は無い。直接原因是、原子炉格納容器の排気をバイパスラインに切り替えたことにより圧力抑制室との圧力バランスが崩れ、圧力抑制室との境にあったビニールシートが破れたこと。根本原因は、排気をバイパスラインに変更するにあたっての影響評価を怠ったこと。事業者における作業管理が不十分であった事例であることから、上記の基準によりスクリーニングアウトとする。</p>

<p>①通常は専用蓋を使用 ②点検時は、専用蓋を外し、梯子部分はビニールシートで閉止</p>		<p>※現在、原子炉圧力容器を開放中 原子炉圧力容器 原子炉格納容器 圧力抑制室 圧力抑制室ベント管 排気用配管 排気の流れ 排気の流れ 排気の流れ 内部通路 梯子 ビニールシート 仮蓋(金属製)</p>

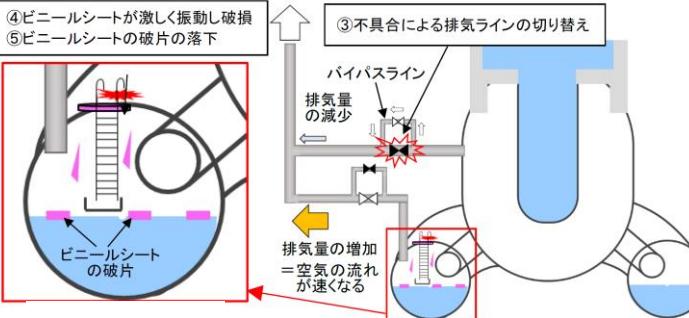
<p>④ビニールシートが激しく振動し破損 ⑤ビニールシートの破片の落下</p>		<p>③不具合による排気ラインの切り替え バイパスライン 排気量の減少 排気量の増加 = 空気の流れが速くなる</p>					
<p>図 事象の原因の模式図</p>

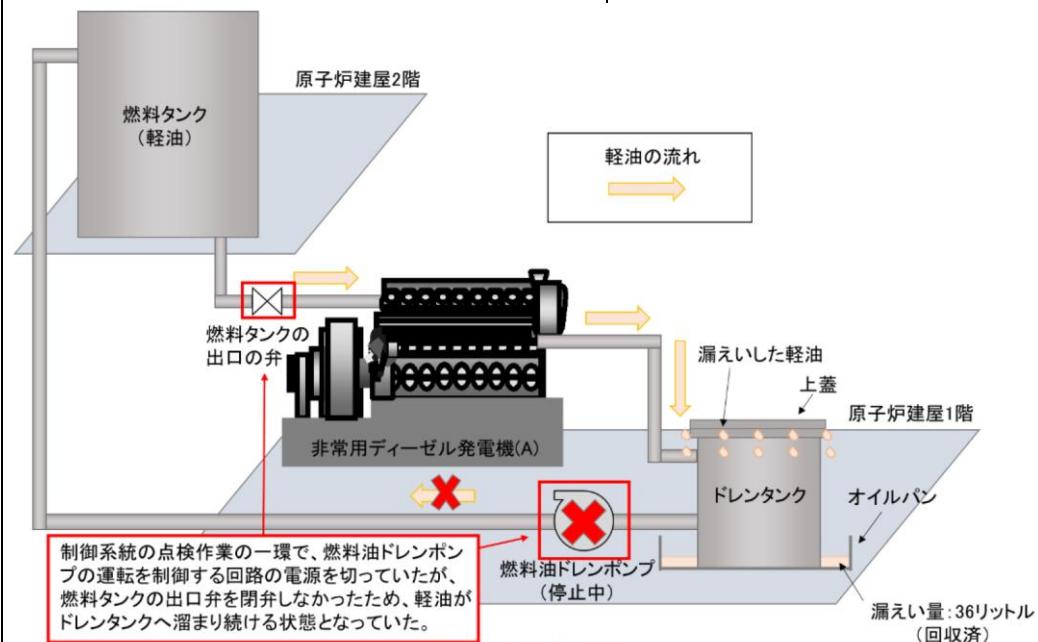
事象の概要図

番号	件名	概要	受領日	担当	1次スクリーニング		
					基準/2次	INES	処理結果
国内 2021-13	非常用ディーゼル発電機(A)燃料油ドレンタンクからの漏えい NUCIA 通番 : 13304M ユニット: 浜岡発電所 5 号 発生日: 2021-06-01 登録区分: 最終	<p>2021-06-01、浜岡発電所 5 号機(ABWR、1380MWe、定期検査中)において、非常用ディーゼル発電機(A)燃料油ドレンタンク上蓋より、燃料油(軽油)が漏えいしていることが確認された。漏えいは 1 滴/秒程度 × 5 箇所であり、漏えい量は 36 リットル程度であった。漏えいした軽油は、ドレンタンク下部のオイルパン内に収まっており床面への漏えいない。また、ドレンタンクに溜まった軽油を燃料タンクに戻すポンプ(ドレンポンプ)が停止していることを確認した。</p> <p>安全評価: 本事象は、放射性物質の漏えいに係わる事象ではなく、非常用ディーゼル発電機(B)および(C)の 2 台が待機中であり、プラント状態への影響もない。</p> <p>直接原因: 当該発電機の点検のためドレンポンプの制御回路の電源を落としたが、安全措置の一環として社内文書に規定されている燃料タンクの出口弁の閉弁を行わなかつた。燃料油ドレンポンプが自動起動しない状態となっていたため、溜まり続けた軽油がドレンタンクの上蓋から溢れた。</p> <p>根本原因: 制御系統の点検作業計画において、安全措置に当該弁の閉弁が含まれていないことを見落とした。</p> <p>再発防止策: 必要な安全措置を規定した社内文書※を自動的に表示するなど、点検作業計画検討時(システム)に安全措置に不足がないことを確認する仕組みを構築する。</p> <p>※これまでの運転経験より、作業を実施する際の注意点をまとめた文書</p>	2021-06-08	事務局	(2)	-	<p>本件は、定期検査中のプラントにおいて、非常用ディーゼル発電機の燃料油ドレンタンクから軽油が漏えいしていることが確認された事象である。他の発電機 2 台が待機中であり、プラント状態への影響はない。直接原因は、点検のために軽油を燃料タンクに戻すドレンポンプの電源を落とした際に、燃料タンクの出口弁の閉弁を行わなかつたこと。根本原因は、点検作業計画の見落とし。事業者における作業管理が不十分であった事例であることから、上記の基準によりスクリーニングアウトとする。</p>

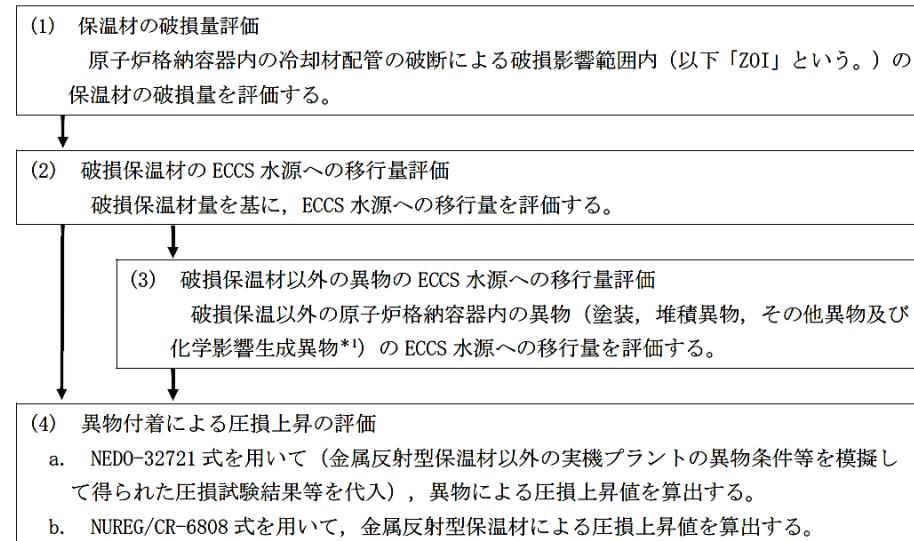
図1 ECCSストレーナの圧損上昇の評価の手順

重大事故等時の非常用炉心冷却系（以下「ECCS」という。）ストレーナの圧損評価においては、原子炉格納容器内の冷却材配管の両端破断による原子炉冷却材喪失事象を想定し、破断口から流出した冷却材により破損した保溫材等がドライウェル（以下「D/W」という。）からECCS水源であるサプレッション・プール（以下「S/P」という。）へ流入、代替循環冷却系ポンプの吸込流によりECCSストレーナに付着することに加え、サプレッション・プールのpH制御のために注入する水酸化ナトリウム水溶液と原子炉格納容器内構造物等との化学反応により新たに発生する異物（以下、「化学影響生成異物」という。）についても想定し、「非常用炉心冷却設備又は格納容器熱除去設備に係る過置装置の性能評価等について（内規）（平成20年2月27日付け平成20・02・12原院第5号）（以下「内規」という。）を参考に、ECCSストレーナの圧損上昇の評価を行う。具体的な評価の手順を図1に示す。

^{*)}1：化学影響生成異物は、Evaluation of Post-Accident Chemical Effects in Containment Sump Fluids to Support GSI-191」（Westinghouse WCAP-16530-NP（以下「WCAP」という。）に基づいて算出する。

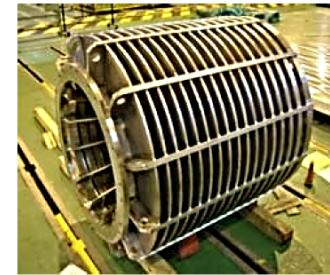
図2 GE社製ストレーナ

- ・ディスクを積層させることで、表面積を増加させている。
- ・円錐形の内筒の採用とディスク内径が軸方向で異なる構造により、ストレーナ中心部での流速が一定に保たれ、全体として低圧損とすることができる。

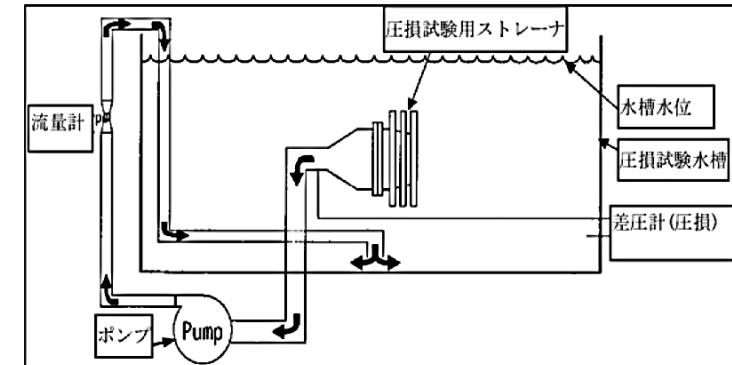
図3 試験概要図

重大事故等時の圧損試験装置を図3に、主要仕様を表1に示す。試験用ストレーナの表面積は、想定する異物量を考慮して、一部閉止処理（マスキング）を行っている（図4参照）。

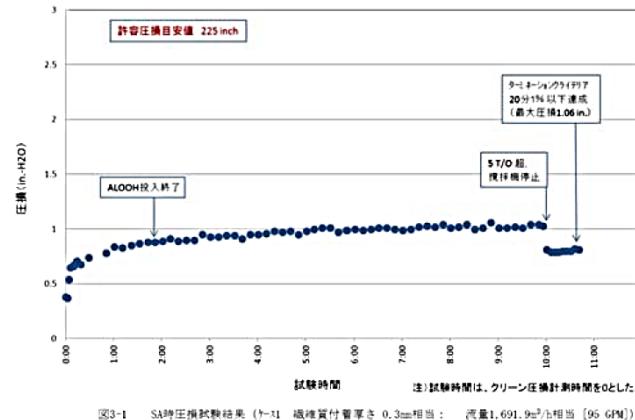
図5 圧損試験結果

圧損試験結果を図5に示す。この結果よりNEDO-32721評価式に基づき算出されたd値(繊維質間距離)は [] mとなる。

なお、圧損の静定に十分な試験時間であることから、試験の再現性はあると考えられる。
