## 第 5 3 回技術情報検討会の結果概要

令和 4 年 6 月 2 2 日  
原子力規制庁

## 第5 3回技術情報検討会 結果概要

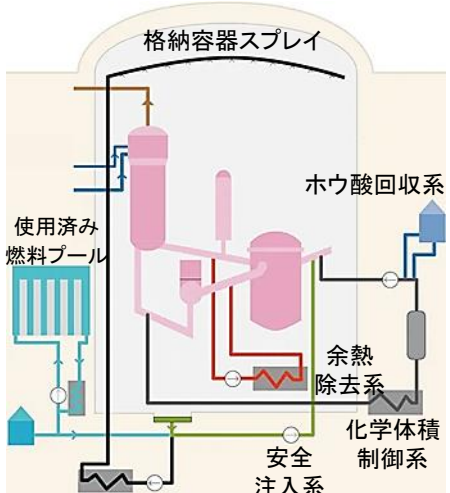
番号	件名	概要	受領日	担当	1次スクリーニング		
					基準/2次	INES	処理結果
IRS9063P			2022-02-08	事務局	2次へ	—	<p>本件は、仏国 PWR の 10 年毎供用中検査における超音波検査で、安全注入系配管エルボの溶接部に複数の指示が見つかった予備的報告である。水平展開検査により、3 基で同様な指示が見つかり、1 基は検査中である。原因は、配管内面の応力腐食割れとみられるが、根本原因は未特定である。また、従前の 10 年毎供用中検査では、見逃された可能性がある。</p> <p>詳細調査・分析を行うため、2 次スクリーニングに移行する。なお、当該安全注入系の配管構成は国内 PWR の安全注入系と異なり、余熱除去系 (RHR) とは共用していない(下図参照)。</p>

<p>図 当該 PWR の安全注入系  <a href="https://www.asn.fr/l-asn-informe/actualite/corrosion-detectee-sur-le-circuit-ris-du-reacteur-1-de-la-centrale-de-civaux">https://www.asn.fr/l-asn-informe/actualite/corrosion-detectee-sur-le-circuit-ris-du-reacteur-1-de-la-centrale-de-civaux</a></p>
ASN 通知 (20220131)	シボ-1/2、ショー-B、ペンリー1号機で見つかった応力腐食現象		<p>補足情報</p> <p>ASN 通知(20220131)抜粋  <a href="https://www.french-nuclear-safety.fr/asn-informs/news-releases/stress-corrosion-phenomenon-detected-on-reactors">https://www.french-nuclear-safety.fr/asn-informs/news-releases/stress-corrosion-phenomenon-detected-on-reactors</a></p> <p>2021-10-21、仏国シボ-1号機での第2回10年毎点検において、安全注入系配管エルボの溶接部に複数の指示が見つかった。2号機の10年毎点検を前倒して同年11月に検査したところ、同様な指示が複数見つかった。1号機の配管を切り出し検査したところ、溶接ビードの近くで配管内面に応力腐食現象による亀裂が確認された。</p> <p>なお、10年毎検査で実施されている超音波検査(UT)は、熱疲労による欠陥を見つけることが目的のため、応力腐食割れ(SCC)検知には非効率的。これまでの検査では、SCCによる指示を偽陽性と分類していた可能性がある。</p>

通し番号	図書番号	件名	事象の概要と国内状況
65	ASN20211216 国内 2020-25 <a href="#">IRS9063P</a> <a href="#">IRS9060P</a>	安全注入系で見つかった応力腐食現象	ASN 及び IRS9063P は、仏国 PWR の 10 年毎供用中検査における超音波検査で、安全注入系配管エルボの溶接部に複数の指示が見つかった事例の予備的報告である。水平展開検査により、3 基で同様な指示が見つかり、1 基は検査中である。原因は、配管内面の応力腐食割れとみられるが、根本原因は未特定である。従前の 10 年毎供用中検査では、見逃された可能性がある。国内 2025-25(加圧器スプレイ配管の SCC)との類似性を調査する。 <a href="#">IRS9060P は、米国 PWR における ISI ベアメタル検査で、加圧器下鏡内面のヒータスリーブ貫通孔溶接部からの漏えいを確認した事例の予備的報告である。原因は、当該溶接部の PWSCC。根本原因は、溶接金属として用いた 82 合金の PWSCC 感受性が高いため。溶接も不完全だった。なお、据付け当時(1990 年)は、82 合金は SCC 耐性が高いことで知られていた。Ni 合金の PWSCC であるが、上記ステンレス鋼の SCC 事例との類似性等を調査する。</a>

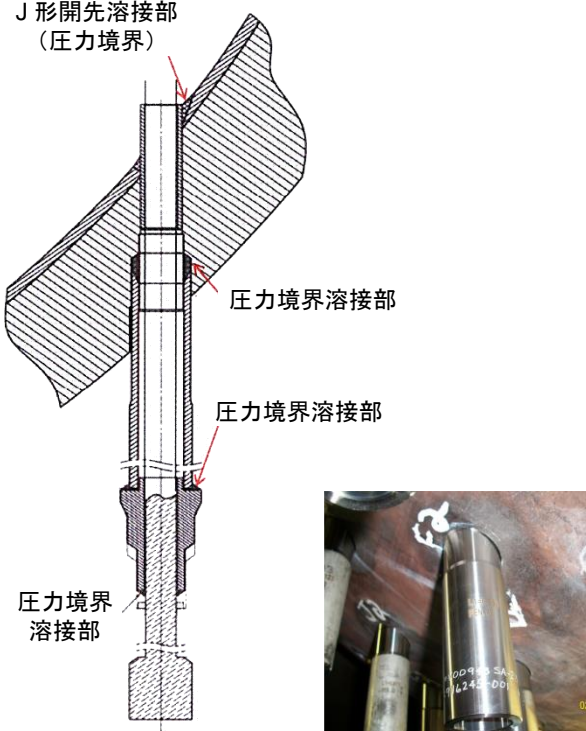
<p>左図: 加圧器ヒータスリーブ断面図  <a href="https://www.nrc.gov/docs/ML1112/ML11126A186.pdf">https://www.nrc.gov/docs/ML1112/ML11126A186.pdf</a>            右図: スリーブ交換直後の状態  <a href="https://isoe-network.net/publications/pub-proceedings/symposia/north-american-tc-symposia/fort-lauderdale-usa-january-2013/slides-10/2201-jones2013-ppt/file.html">https://isoe-network.net/publications/pub-proceedings/symposia/north-american-tc-symposia/fort-lauderdale-usa-january-2013/slides-10/2201-jones2013-ppt/file.html</a></p>				
		安全評価: 当該発電所の技術仕様書 (TS) では、モード 1~4 での原子炉冷却系の圧力境界漏えいを禁じている。本漏えいはモード 6 で見つかったが、モード 1 の時に発生していたと考えられる。ただし、本事象による安全への実影響はない。有意な漏えいの発生確率が低いため、この条件の CDF への影響は 1E-6 未満で、LERF への影響は 1E-7 未満となる。

漏えい原因: 径一軸方向 PWSCC。82 合金の J 形開先溶接部で PWSCC が進展した。					
		寄与因子: 加圧器下鏡内側でのガス溶接の欠陥。これにより、外側スリーブと加圧器ベアメタルとの環状間に一次冷却水が侵入した。また、J 形開先溶接部の不完全な溶接も寄与因子である。					
		教訓: PWSCC 感受性のある溶接部ならびに溶接初期品質の継続監視が重要である。					
		是正処置: ASME 承認のスリーブとプラグを据え付けた (修理)。PT や耐圧試験を合格した。					
	<b>赤点線枠</b> 内は国際機関との取り決めにより公開できません。

番号	件名	概要	受領日	担当	1次スクリーニング		
					基準/2次	INES	処理結果
IRS9060P		2021-03-02、米国のカルバートクリフス 2 号機 (PWR、855 MWe、燃料交換停止中) の加圧器ヒータスリーブの貫通孔溶接部 (G1 位置) におけるベアメタル検査 (ISI の一環) によって、ホウ酸堆積物 (1 次冷却材の漏洩痕) が見つかった。評価により、それは圧力境界の貫通漏えいと分かった。漏えいは運転中の起こっていたはず。2 号機の全部の加圧器ヒータスリーブはもともと 600 合金製であったが複数の漏えいがあったため、1990 年に、690 合金製の 2 重スリーブに交換された。それは、600 合金より SCC 耐性が高い。溶接金属には 82 合金が使われたが、それは当時の ASME 規格の承認材の中で、もっとも SCC 耐性が高い。その後、82 合金は PWSCC への感受性が高いことが示されてきた。PWSCC 耐性のある 52/152 合金が溶接金属として現在使われているが、原子力産業界では未使用である。	2022-03-30	事務局	2 次へ	—	<p>本件は、燃料交換停止中の米国 PWR において、ISI によるベアメタル検査で、加圧器下鏡内面のヒータスリーブ貫通孔溶接部 (原子炉冷却材圧力境界) からの 1 次冷却材漏えいを確認した事例の予備的報告である。安全性への実影響はない。原因は、当該溶接部の PWSCC。根本原因は、当該スリーブを据え付けた当時 (1990 年) は、溶接金属として用いた 82 合金は SCC 耐性が高いことで知られていたが、PWSCC 感受性は知られていなかったため。溶接も不完全だった (詳細情報なし)。なお、</p> <p>米国では、軽微な事象として逸脱 (通知なし) と評価され、ASME 等に従って修理が行われた。しかし、最近の大飯 3 号機加圧器スプレー配管の SCC や仏国シボー 1 号機等で見つかった安全注入配管での SCC との類似性等を調査するため、2 次スクリーニングへ移行する。</p>

LER318 /2021-001-00	PWSCC による加圧器ヒータスリーブ溶接部の圧力境界漏えい	2021 年の燃料交換停止中のベアメタル検査 (1990 年以降、2008 年からは NRC 要求) での PT により、漏えい原因は J 形開先溶接での PWSCC と判明。ヒータ、スリーブと J 形開先溶接を撤去し、ASME 承認の「溶接スリーブと栓」修理が行われた。そのひびは、径一軸方向で周方向ではないことから、ヒータスリーブに対する追加検査は不要。	補足情報				
IIR317/318 /2021-002	NRC 統合検査報告書	この「圧力境界漏えい」は事業者が発見したもので、安全重要度が非常に低い逸脱 (通知なし) と評価された。

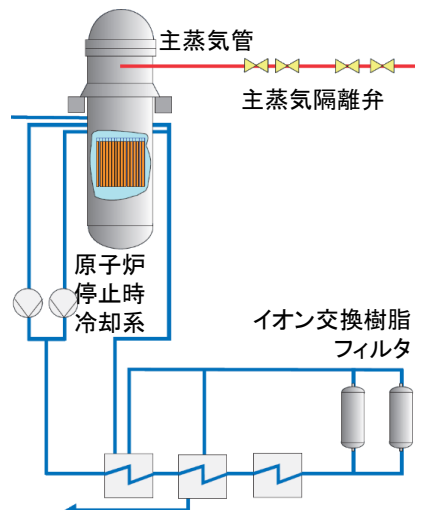
<p>図 原子炉冷却材浄化系  <a href="https://www.tvo.fi/uploads/File/nuclear-power-plant-units.pdf">https://www.tvo.fi/uploads/File/nuclear-power-plant-units.pdf</a></p>
INES2020-02	原子炉施設事象						
赤点線枠内は国際機関との取り決めにより公開できません。

番号	件名	概要	受領日	担当	1次スクリーニング		
					基準/2次	INES	処理結果
IRS9035			2021-10-19	事務局	②	0	<p>本件は、運転中のBWRプラントで主蒸気管内放射能高により、格納容器が隔離され原子炉自動停止した事象である。プラント緊急事態と宣言もなされた。ただし、燃料リークはなく、放射能の環境への漏えい、被ばくもない。放射能高の原因は、主蒸気中のN-16濃度が高まったため。N-16は水中のO-16の中性子吸収反応で生成され、冷却水中の余剰水素と結合し、揮発性アンモニアとなり、主蒸気に混入された。余剰水素は、原子炉停止時冷却系/原子炉冷却材浄化系(CUW)の原子炉運転中保全作業時に、CUWフィルタに高温水が逆流し、フィルタの樹脂が一部溶解し、水素含有物質が冷却水に混入したため。根本原因は、保全作業計画時に高温水がフィルタに逆流するリスクを見落としたため。なお、当該システムには、逆流を防止するための逆止弁が具備されていなかった。</p> <p>当該事業者の原子炉運転中保全作業の計画時のリスク分析・管理に課題があったことから、上記の基準によりスクリーニングアウトとする。</p>

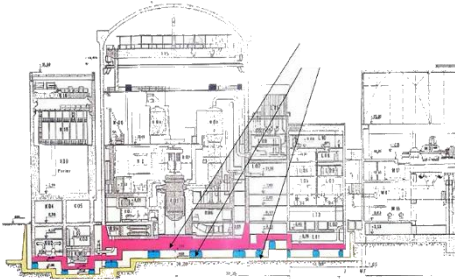
<p>図 クリュアス発電所原子炉建屋の免震構造</p>				
			<p>クリュアス発電所のできごと</p> <p>2019-11-11、地震加速度が評価分析しきい値 (0.01 g) を超えたので、運転員は即座に規定の手順を適用し、プラント状態を評価し、地震計装からのデータを分析した。初期調査では、有意な誤動作や損傷は見つからなかった。記録された加速度は 0.017~0.047 g で、設計基準の 1/6 以下であった。水平動に対しては、原子炉停止しきい値 (0.05 g) を超えたものはなかったが、垂直動に対するセンサーの一つで、追加点検しきい値 (0.033 g) を超えた (0.037 g)。このため、運転員は 3 基の原子炉を手動停止する決定を行った。</p> <p>その後、EDF が国際的ベストプラクティスに従った詳細調査を行い、地震の 10 日後に、再起動承認を受けるために報告書を ASN に送付した。報告書には、地震に起因するいかなる損傷もないことが示されている。ASN は、2 回の規制検査を行い、12 月 6 日再起動を承認した。その後、原子炉は順次再起動された。</p>

番号	件名	概要	受領日	担当	1次スクリーニング		
					基準/2次	INES	処理結果
IRS9043			2021-11-30	事務局	⑤	—	<p>本件は、マグニチュード 5.4 の地震時に震源から約 15 km 離れた原子力発電所において、運転中の 3 基の原子炉を保守的に手動停止させた事例である。地震による機器、構造への損傷はない。手動停止した理由は、観測された<b>垂直動に対する</b>最大地震加速度 (0.037 g) が追加調査を要する加速度 (0.033 g) を超えたため。なお、本原子炉の設計基準地震加速度は 0.3 g で、原子炉停止しきい値は 0.05 g である。さらに、原子炉建屋は免震構造を有する。</p> <p>国内に反映すべき情報が含まれていないことから、上記の基準によりスクリーニングアウトとする。</p>
			補足情報				
			<p>仏国原子力学会見解書「地震リスクに対する原子力発電所の回復力：ルテル地震のケーススタディ」抜粋  <a href="https://new.sfen.org/wp-content/uploads/2020/10/SFEN-Resilience-of-nuclear-power-plants-to-seismic-risk.pdf">https://new.sfen.org/wp-content/uploads/2020/10/SFEN-Resilience-of-nuclear-power-plants-to-seismic-risk.pdf</a></p> <p>クリュアス発電所の特徴</p> <p>設計段階のハザード検討の結果、クリュアス発電所の地震加速度は 0.3 g と、このシリーズの原子炉の設計基準地震 (0.2 g) よりかなり高く設定されるとともに、免震パッドを用いた免震構造を採用することとした。この技術により、構造やコンポーネントが受ける地震加速度を低減できる。</p>

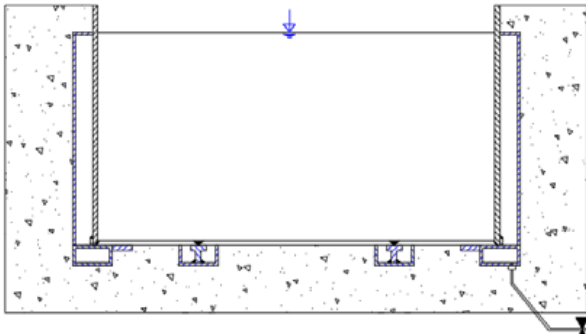
<p>参考図 プール壁面と床面の漏えい検知溝の例 (本事例のものではありません) <a href="https://www.kns.org/files/pre_paper/36/16A-565%EC%9D%B4%EC%A2%85%EB%AF%BC.pdf">https://www.kns.org/files/pre_paper/36/16A-565%EC%9D%B4%EC%A2%85%EB%AF%BC.pdf</a></p>			
赤点線枠内は国際機関との取り決めにより公開できません。

番号	件名	概要	受領日	担当	1次スクリーニング			
					基準/2次	INES	処理結果	
IRS9047P	NRC 統合検査 報告書	<p>2021-03-16、米国のボーグル3号機(AP1000、1117 MWe、建設中)において、使用済み燃料プール(SFP)と燃料移送カナル(FTC)の漏えい検知溝から、約2.1 gpmの漏えいが観測された。翌日、SFP/FTCのステンレス鋼ライナーと鉄筋コンクリートモジュール(CA20)との間の漏えい検知溝を加圧してテストしたところ、漏えい量が6 gpmに増加し、SFPとFTCの床部ライナープレートとCA20の壁面プレートと漏えい検知溝が損傷した。</p> <p>安全評価:NRC検査官は、10CFR50付則B基準V「指示書、要領書、図面」に従ったトラブル対応を実施していないので、パフォーマンス劣化と判断した。パフォーマンス劣化は、「検査、試験、解析、許容基準(ITAAC)」に関連する許容基準審査への材料となる。すなわち、構造壁の鋼製プレートは、認可された設計からの逸脱となる。</p> <p>ライナー損傷直接原因:テストで掛けた圧力が、漏えい検知溝の耐圧を超えていたため。そもそも、漏えい検知溝は、加圧試験を想定していない。</p> <p>根本原因:テスト担当者が発電所の要領に従わなかったため。漏えい調査を単純トラブルシューティングとして扱い、設計責任者による承認を要する深層トラブルシューティングとして扱わなかったため。</p> <p>寄与因子:サイト要領書にも、深層トラブルシューティングへ移行する手引きが記載されていなかった。</p> <p>是正処置:①SFP/FTCライナー、漏えい検知溝、及び周辺構造モジュールの修理。②安全クラス評価、運転部門によるレビューと承認、及び設計責任者によるレビューと承認に関わる承認基準を含めるよう要領書を改定。</p>	2021-12-15	事務局	②	—	<p>本件は、建設中の原子炉の使用済み燃料プール等からの漏えい調査時に、プールライナー等が損傷した事例の予備的報告である。直接原因は、試験でかけた圧力が、漏えい検知溝の耐圧を超えていたため。根本原因は、テスト担当者が発電所の要領に従わずに問題解決を図ったこと。要領書にも、問題解決プロセスが明記されていなかった。関係者間での事前レビューや疑問に思う態度も不足していたと推測される。</p> <p>当該事業者のパフォーマンス劣化であることから、上記の基準によりスクリーニングアウトとする。</p> <p>以下の2つの教訓を、規制検査官会議等で再確認する。①漏えい調査方法を正しく選択しないと、事態をより悪化させ得る。②関係者間での事前レビューや疑問に思う態度が不足していると、「思いもしない」ことをやってしまうことがある。</p>

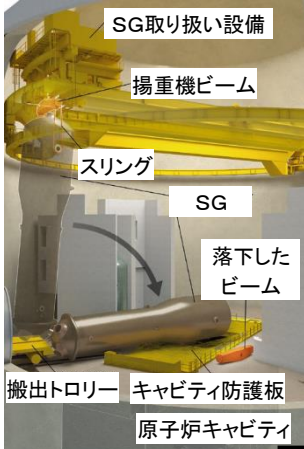
番号	件名	概要	受領日	担当	1次スクリーニング		
					基準/2次	INES	処理結果
IRS9054			2022-01-06	事務局	③	—	<p>本件は、PWRプラントにおけるSG取替えに伴い旧SGを横倒し作業を開始した直後に、SGが倒れた事象である。原子炉容器や原子炉キャビティに燃料はなく、施設の安全性は損なわれていない。軽傷者が1名。原因は、SG取り扱い設備の揚重ビームが壊れたため。壊れた原因は、ビームの設計欠陥。ビームが傾いた際の運転手順や監視にも不備があった。</p> <p>当該設備の設計欠陥により発生したことから、上記の基準によりスクリーニングアウトとする。</p> <p>参考：パリュエル2号機のSG落下(2017年ASN年報から抜粋)  <a href="https://www.asn.fr/annual_report/2017qb/">https://www.asn.fr/annual_report/2017qb/</a></p> <p>2016-03-31、第3回10年毎点検実施中のパリュエル2号機で、SGが落下した。当時、原子炉容器に燃料はない。9人が作業中で、1人が胸に傷を負った。EDFによる調査により、修復が必要なのは原子炉キャビティのライナーだけとわかり、2018年頭に修復完了。2017年末に、SG取替えできるように新しいビームが設計・製造された。</p> <p>1300 MW級用のポーラークレーンに追加された揚重ビーム(900 MW級用とは異なり、設計欠陥含む)の使用が主原因の一つである。また、SG取替えを請け負う業者に関連して、監視や意思決定プロセスにも課題があった。</p>
					補足情報

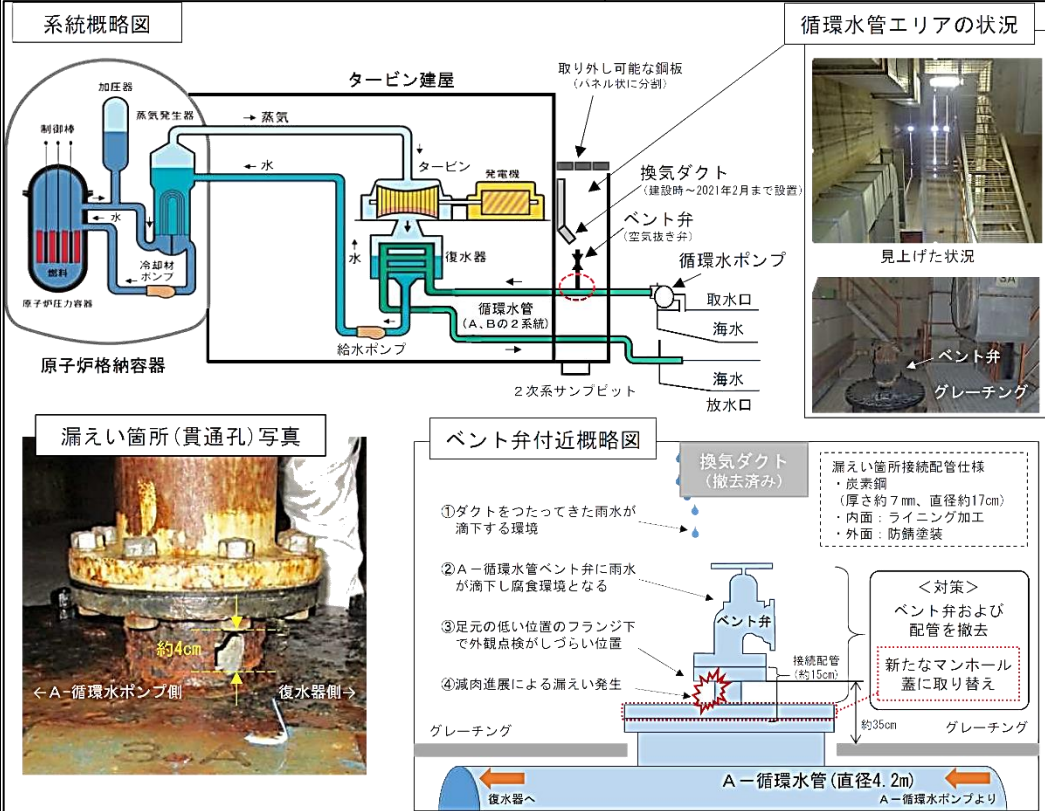
番号	件名	概要	受領日	担当	1次スクリーニング		
					基準/2次	INES	処理結果
国内 2021-22	A-循環水管ベント弁付近からの海水漏れに伴う発電機出力降下 NUCIA 通番：13338T ユニット：大飯発電所3号 発生日：2021-08-04 登録区分：最終	<p>2021-08-04、大飯発電所3号(PWR、1180MWe、定格運転中)において、復水器に海水を送るための循環水ポンプ※12台のうち1台の循環水管ベント弁※2付近からの海水漏れが確認された。当該ポンプを停止し、それに伴い発電機出力が約65%に降下した。調査の結果、ベント弁と循環水管との接続配管に直径約4cmの円形状の貫通孔が確認された。本事象については、実用炉規則134条第2号に該当するとして、2021-08-05に原子力規制委員会に報告された。是正措置により2021-08-11に定格運転に復帰した。</p> <p>安全評価：この事象による環境への放射能の影響はない。</p> <p>直接原因：当該配管は外面に防錆塗装がされていたが、降雨時に雨水がダクトの外側をつたい垂れ落ちる状況が長年続いていたため、時間の経過とともに配管表面の防錆塗装が徐々に剥がれ、腐食が進展し、貫通に至った。</p> <p>根本原因：当該接続配管は、床面から約35cmの低い位置にあり、上部フランジの死角となっていたことから、目視点検の際に当該接続配管の腐食の状況を確認できていなかった。</p> <p>再発防止対策：当該部のベント弁を撤去し、新たなマンホール蓋を設置した。各協力会社に事例を周知するとともに、美浜発電所3号機、大飯発電所4号機、高浜発電所1～4号機についても、水平展開として、循環水系統および海水系統を対象に狭隘で視認しづらい箇所に着目した外観点検を行い、有意な腐食等がないことを確認した。これらの箇所については、今後の点検の中で、引き続き、錆等の傾向を監視する。</p>	2021-08-05	事務局	⑥	0	<p>本件は、定格運転中のPWRプラントにおいて、循環水管ベント弁付近から海水漏れが確認され、漏えいを止めるために当該循環水ポンプを停止させ、復水器真空度を安定させるために原子炉出力を約70%まで低下させた事例である。発電用原子炉施設の故障により5%を超える出力変化が生じた事象であることから、法令報告事象として、原子力規制委員会へ報告された。</p> <p>規制委員会により、既に、安全上重要でない事象」と評価されていることから、上記の基準によりスクリーニングアウトとする。</p>

補足情報							
<p>※1：循環水ポンプ：タービンを回した蒸気を復水器で冷やして水に戻すために、復水器に海水を送りこむポンプ。</p> <p>※2：循環水管への海水通水時の空気抜きを目的として、循環水系統に複数設置されているが、当該弁は約20年前から使用されていない。</p>

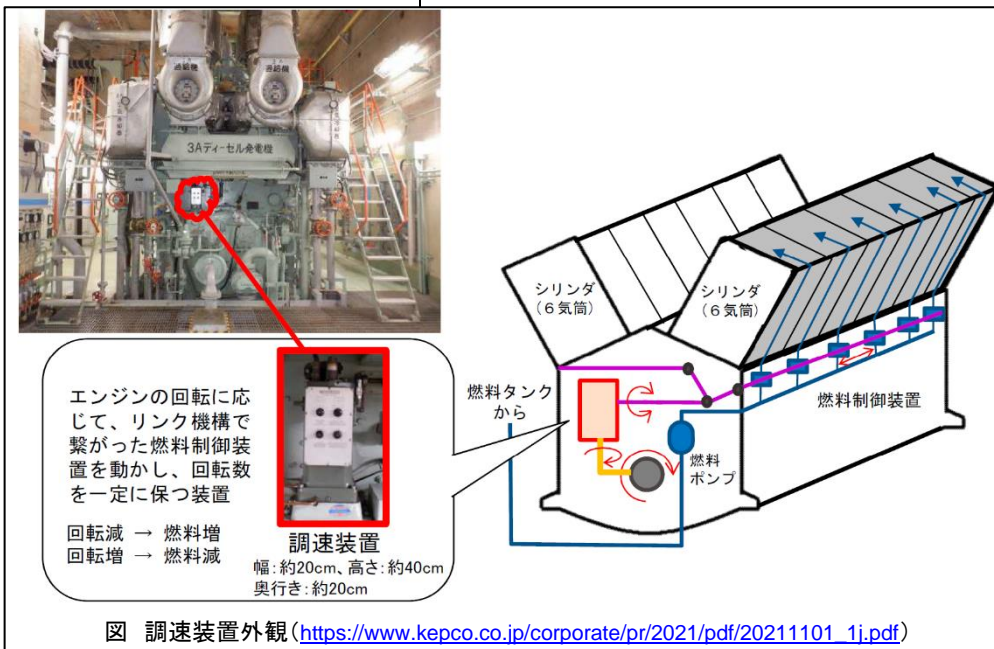
番号	件名	概要	受領日	担当	1次スクリーニング		
					基準/2次	INES	処理結果
国内 2021-28	非常用ディーゼル発電機定期試験中における自動停止による運転上の制限の逸脱  NUCIA 通番: 13374M  ユニット:美浜発電所3号  発生日: 2021-10-06  登録区分:最終	<p>2021-10-06、定格出力運転中の3号機において、定期試験のためA-非常用ディーゼル発電機(A-DG)を起動したところ、中央制御室(MCR)で「A-DGトリップ」警報が発信し、自動停止した。現場で「過速度」トリップ警報が発信していることを確認したことから、保安規定の運転上の制限の逸脱と判断した。点検の結果、调速装置を除き異常は認められなかったことから、10-09に予備の调速装置に取り替え、A-DGの正常動作を確認、運転上の制限を満足する状態に復帰した。なお、プラントの運転状況に問題はなく、外部への放射性物質の影響はない。</p> <p>原因:当該调速装置本体に異常はなかったものの、速度設定値が目標値よりも高く設定されていたため。中央制御室等から当該调速装置を操作する系統において、信号処理を行う電子基板から偶発的に信号が発信され、速度設定値を変えた可能性があることが否定できなかった。</p> <p>是正処置:①予備の调速装置に取り替えた。②偶発信号が発信されたことが否定できない信号処理を行う電子基板を交換する。</p>	2022-01-12	事務局	⑤	—	<p>本件は、非常用ディーゼル発電機の定期試験で、トリップ警報が出て自動停止したことにより、運転上の制限の条件に入った事例である。約3日後に、调速装置を取り替えて運転上の制限の条件から抜けた。プラントの運転状況に問題はない。原因は、调速機の設定値が異常だったこと。</p> <p>異常は信号処理基板からの偶発信号の影響とみられ、安全性への影響もなかったことから、上記の基準でスクリーニングアウトとする。</p>
補足情報

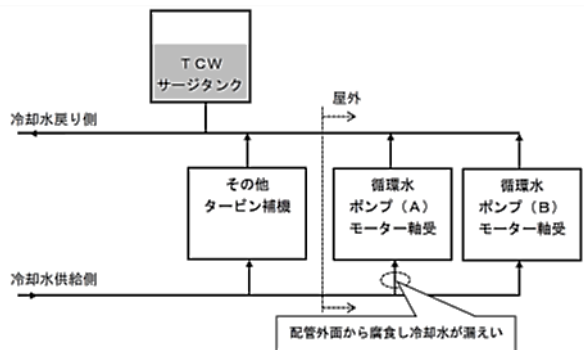
<p>図 TCW 系概要図 <a href="https://www.rikuden.co.jp/press/attach/22010701.pdf">https://www.rikuden.co.jp/press/attach/22010701.pdf</a></p>

番号	件名	概要	受領日	担当	1次スクリーニング		
					基準/2次	INES	処理結果
国内 2021-48	タービン補機冷却水系配管からの漏えい  NUCIA 通番: 13424M  ユニット: 志賀発電所 1号  発生日: 2021-12-10  登録区分: 最終	<p>2021-12-10、定期点検中の1号機において、タービン補機冷却水系(TCW系)のサージタンク水位が低下していることが確認された。調査により、屋外にある循環水ポンプ3(A)のモーター軸受用の冷却水配管からの漏水と判明。TCW系を停止して当該配管を閉止後、TCW系を再起動した。なお、漏えい水は放射性物質を含んでおらず、外部への放射能の影響はない。</p> <p>漏えい原因: 当該冷却水配管外表面の経年腐食劣化。</p> <p>腐食推定原因: 隣接する鉄骨部材との干渉により切り欠きされていた当該配管の保温材部分の隙間から、雨水が侵入したため。その保温材部分の隙間の止水処理が十分でなかった。</p> <p>是正処置: ①漏えいした配管の腐食範囲を切断し再敷設。 ②類似箇所を抽出し、保温材を取り外して配管外観確認。 ③屋外配管の定期保全内容の見直し。</p>	2022-01-19	事務局	⑤	—	<p>本件は、定期点検停止中の原子力発電所のタービン補機冷却水系(非安全系)からの漏水が確認された事例である。外部への放射能の影響はない。原因は屋外配管の外表面の腐食による経年劣化。当該配管覆う保温材のシールが不十分で雨水が侵入していた。非安全系の漏水であり、その機能・性能に影響する前に発見、対処していることから、上記の基準でスクリーニングアウトとする。</p>
			補足情報

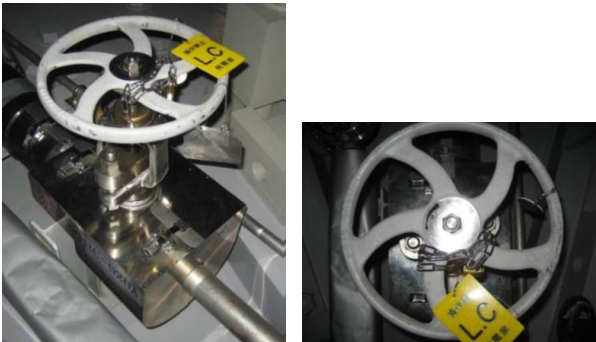
<p>参考図 弁の施錠管理(開)の好例  <a href="https://www.hepco.co.jp/energy/atomic/info/pdf/examination_meeting_38_5.pdf">https://www.hepco.co.jp/energy/atomic/info/pdf/examination_meeting_38_5.pdf</a></p>

<p>参考図 弁の施錠管理(閉)の好例  <a href="https://www.hepco.co.jp/energy/atomic/info/pdf/examination_meeting_19_7.pdf">https://www.hepco.co.jp/energy/atomic/info/pdf/examination_meeting_19_7.pdf</a></p>

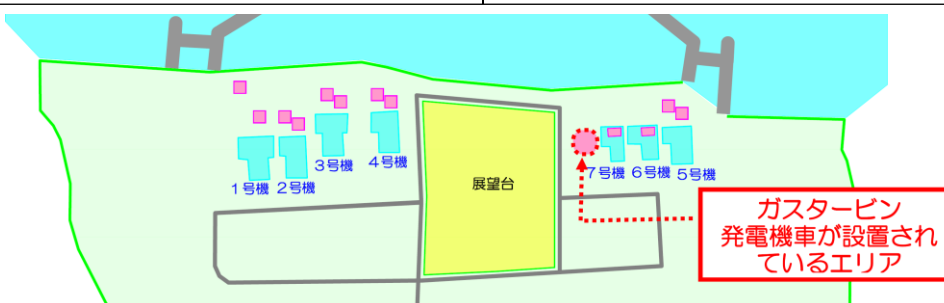
<p style="text-align: center;">図 柏崎刈羽発電所</p> <div style="display: flex; justify-content: space-around;"> <div style="text-align: center;">

番号	件名	概要	受領日	担当	1次スクリーニング		
					基準/2次	INES	処理結果
国内 2021-67	ガスタービン発電機車からの油漏れに 更新日: 2022-04-07 NUCIA 通番: 13261M ユニット: 柏崎刈羽発電所 7号 発生日: 2021-05-12 登録区分:最終	2021-05-12、ガスタービン発電機車が設置されているエリアにおいて、ガスタービン発電機車の燃料廃油受け(ドレンポット)から軽油がコンクリートの地面に滴下していることが確認された。漏出量は、約 960 cc。漏えい箇所には受け皿を設置し、現在、油の滴下は停止している。また、漏れた油は拭き取り、中和処理を行った。  安全評価: 漏出油の側溝等への流出はなく、環境への影響はない。  推定原因(メカニズム): 燃料配管改造工事等により、ガスタービンを長期間停止したことにより、燃料ポンプの軸受部の潤滑油が不足。これにより、ガスタービン起動時に軸受部が摩耗し、ドレンポットに必要以上に潤滑油が滴下した。	2022-04-07	事務局	⑤	-	本件は、原子力発電所のガスタービン発電機車から燃料廃油が地面に滴下していることを確認した事例である。プラントの安全性、環境への影響はない。事業者により原因究明、再発防止策構築、情報発信がなされていることから、左記の基準でスクリーニングアウトとする。
<p>再発防止策: 当該燃料ポンプは交換し、その後再発はない。ガスタービン発電機車の月例確認運転と同じタイミングで、ドレンポットに必要以上に潤滑油が滴下していないか確認する。滴下量が多い場合は、予備ポンプに交換する。ガスタービンを長期間停止する場合は、1 か月に 1 回燃料ポンプの確認運転を行う。</p>
