大飯発電所 4 号炉 審査資料	
資料番号	KON4-PLM30-共通
提出年月日	令和4年7月25日

大飯発電所 4 号炉 高経年化技術評価 (共通事項)

補足説明資料

令和4年7月25日
関西電力株式会社

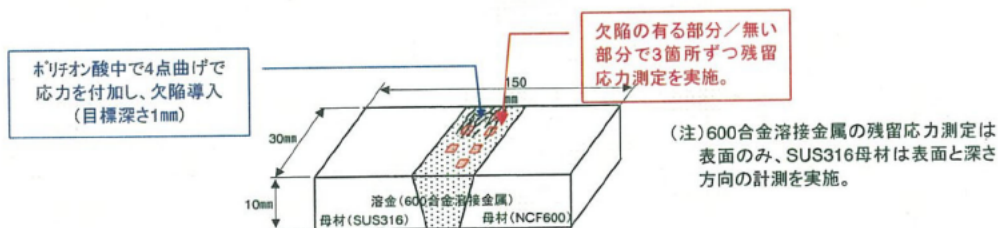
図1 試験片の形状 (600合金溶接金属の試験片の例)

600合金溶接金属	ステンレス鋼母材
試験片形状	平板継手試験片 (長さ150mm×幅30mm×厚さ10mm)	平板試験片 (長さ150mm×幅30mm×厚さ10mm)
材質 (注)	母材：NCF600+SUS316 溶金：600系合金 潜在欠陥導入前に鋭敏化熱処理実施	母材：SUS316 潜在欠陥導入前に鋭敏化熱処理実施
潜在欠陥導入条件	4点曲げにより応力を負荷した状態で室温ポリチオン酸溶液に浸漬し、600合金溶接金属部に欠陥導入(目標深さ1mm)	4点曲げにより応力を負荷した状態で室温ポリチオン酸溶液に浸漬し、316母材部に欠陥導入(目標深さ1mm)
試験片数	ピーニング方法毎に1体	ピーニング工法毎に1体

図はSUS316/NCF600の平板継手試験片の600溶接金属部に潜在欠陥を導入した例を示す。
本確認では同寸のSUS316母材の平板試験片のSUS316母材部に潜在欠陥を導入した試験片も対象とした。

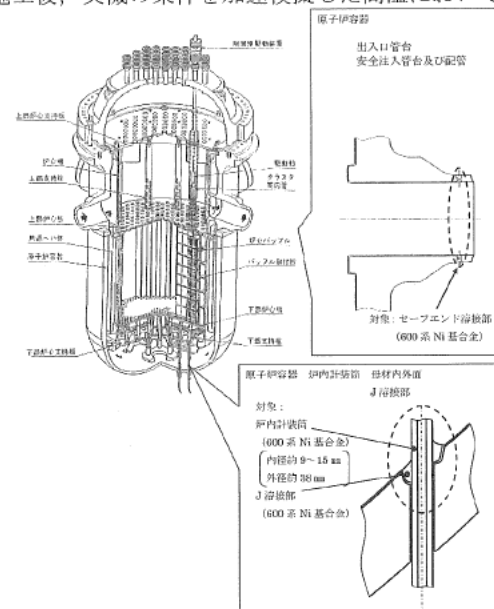
Fig.1 PWR プラント原子炉容器における WJP 施工箇所

加圧水型原子力プラント（PWR）の一次系環境下で 600 系 Ni 基合金が使用されている部位では、応力腐食割れ（PWSCC：Primary Water Stress Corrosion Cracking）の懸念があり、蒸気発生器（SG：Steam Generator）出入口管台や原子炉容器出入口管台等に対する予防保全策として超音波ショットピーニング（USP：Ultrasonic Shot Peening）、ウォータージェットピーニング（WJP：Water Jet Peening）をはじめとした残留応力低減（改善）技術が適用中である[1][2]。Fig.1 に原子炉容器における WJP 適用箇所を、Fig.2 に蒸気発生器における USP 適用箇所をそれぞれ示す。

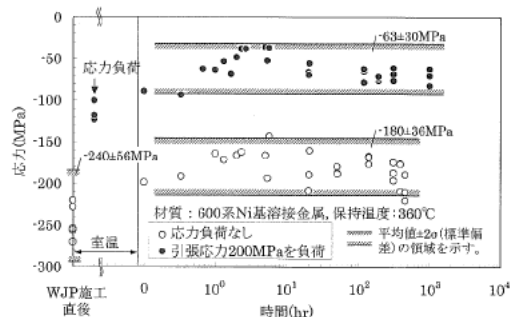
Fig.7 WJP施工した600系Ni基合金母材の残留応力測定結果(測定温度は360℃)

応力無負荷の場合と200MPaの引張応力を負荷し続けた場合の表面残留応力の緩和挙動をFig.7に示す。

応力無負荷の場合、温度を室温から360℃へ昇温した際に若干の応力緩和が認められた。これは3.1と同様に加熱による応力再配分、遷移クリープによる弾性歪の減少によって生じたと推定される。しかし、温度が360℃に到達した後は、時間の経過に対して圧縮残留応力の緩和はほぼ認められず一定の残留応力を保持していると考えられた。

引張応力を負荷し続けた場合では、負荷直後に圧縮残留応力は大きく減少した。この減少量は負荷応力200MPaとほぼ等しいと考えられる。その後、昇温や360℃での保持中の応力緩和挙動は応力無負荷場合とほぼ同様であり、明確な緩和がなくほぼ負荷応力分だけ圧縮応力が減少している結果であった。
