| 柏崎刈羽原子力発電所 3 号炉 審査資料 | |

柏崎刈羽原子力発電所 3 号炉
高経年化技術評価
(共通事項)

補足説明資料

2022 年 9 月 15 日
東京電力ホールディングス株式会社

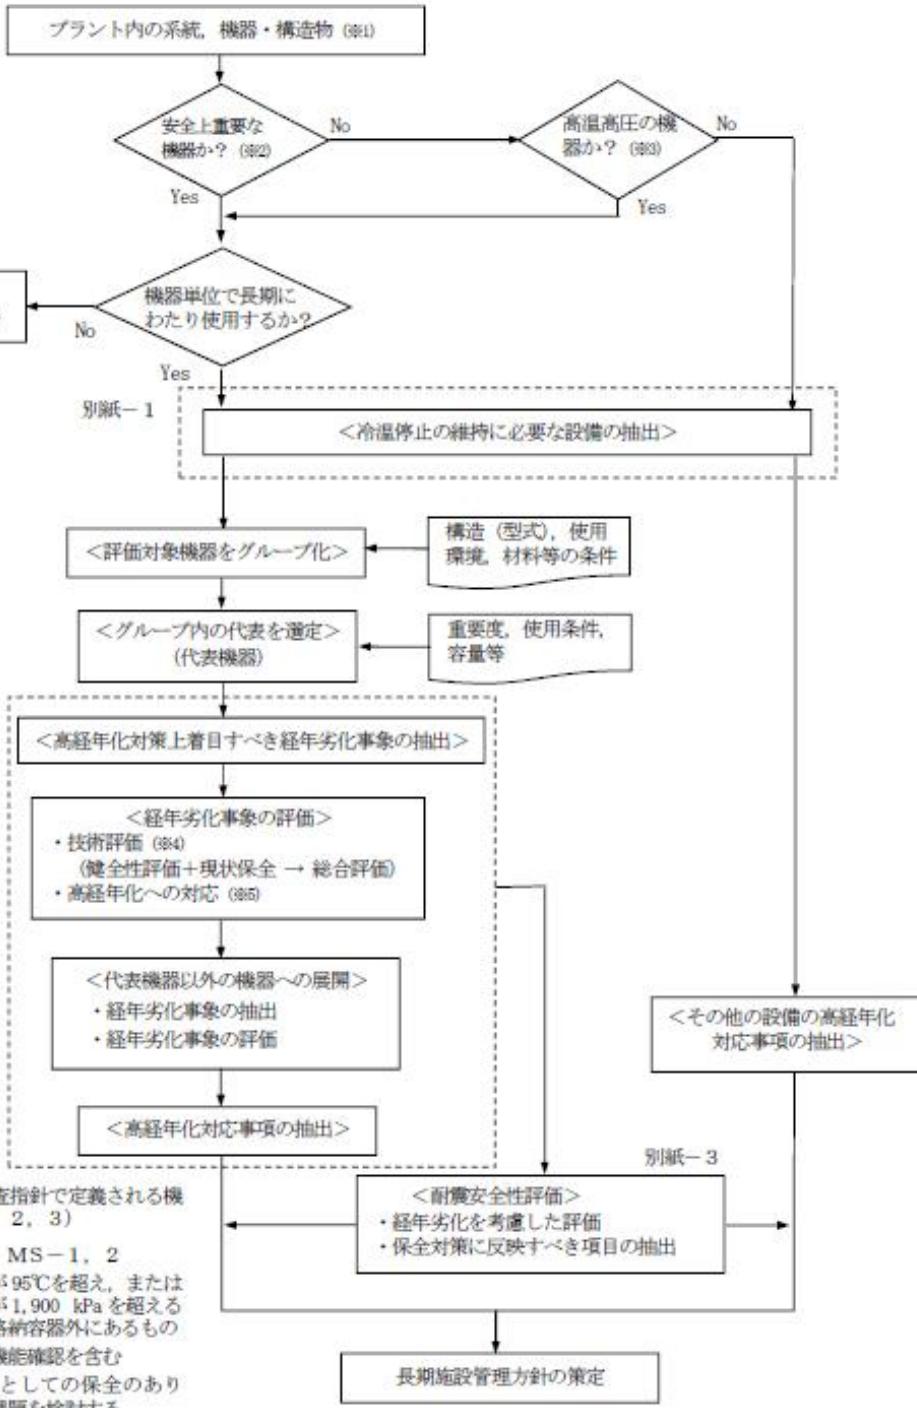
図-2-1 高経年化技術評価の流れ

高経年化技術評価の流れを図-2-1, 2に示す。具体的な実施手順は2.2~2.6に示す。

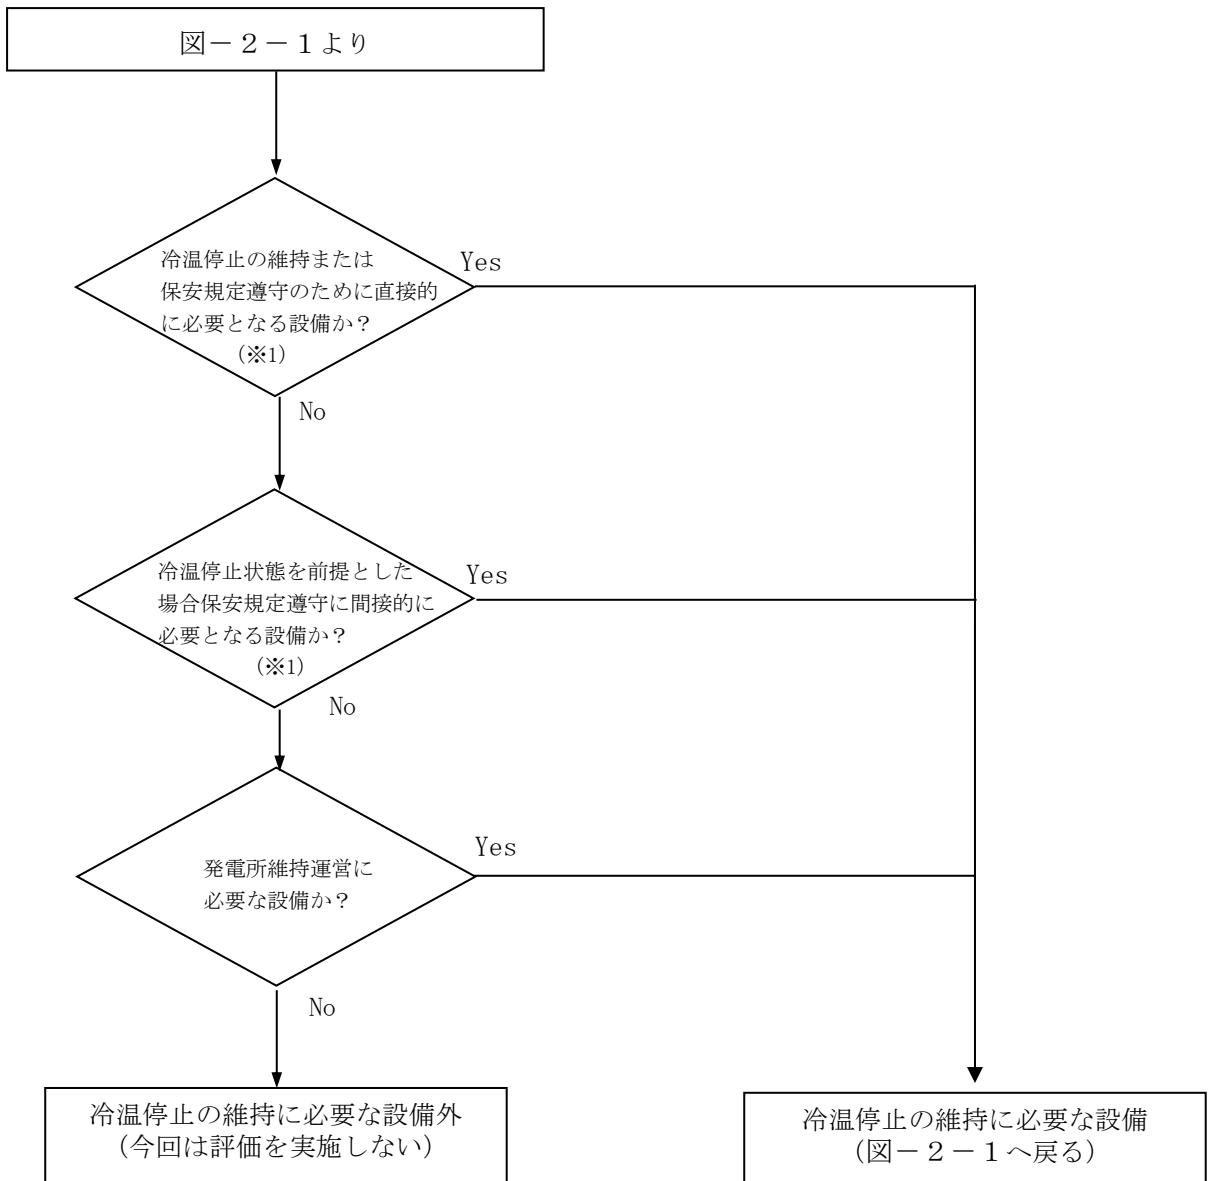
図－2－2 高経年化技術評価の流れ

※1：保安規定において「原子炉モードスイッチが燃料取替又は停止及び照射済燃料の移動に対して要求される設備」並びに「運転モードによらず要求される設備」
