| 川内原子力発電所1号炉審査資料 | |
| 資料番号 | QSN1-PLM40-共通 改1 |

川内原子力発電所1号炉
運転期間延長認可申請
(共通事項)

補足説明資料

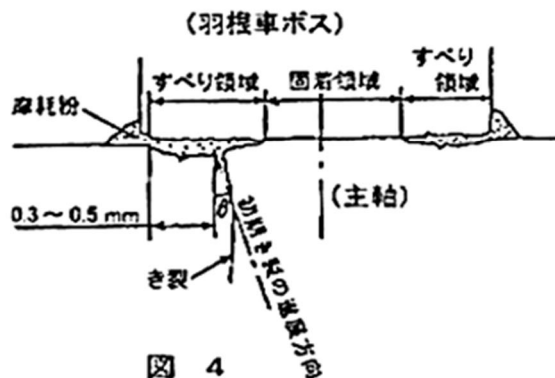
図 4

1 回転毎に羽根車（羽根車ボス）と主軸間に相対すべりが生じ、繰返し回数が多く、かつ曲げ応力が大きい（すべり量が多い）場合は、図 4 のように羽根車（羽根車ボス）端面近傍の主軸側にフレットング疲労割れが発生する。
