通し 番号	事象	No	評価書分類	機種分類	機器分類	審査 ガイド 項目 No.	ページ	質問事項	事業者回答	回答 終了日
1	共通	1	本冊	共通	共通	3.(1) ①	22	協力業者、メーカーの管理をどの部門で実施したか明記すること	<p>協力事業者の管理は、「高経年化評価グループ」が行っているため、以下のように対応した。</p> <p>本冊22ページの「高経年化評価グループ」欄に「協力事業者の管理」と追記し、今後補正を行う。</p> <p>また、補足説明資料(共通事項)にも同様の記載があるため、本冊と同じく明示した。 (補足説明資料(共通事項)3ページ)</p>	11月9日
2	共通	2	本冊	共通	共通	3.(1) ①	27	原子力規制委員会指示文書の⑤について、改訂履歴を明記すること。 また、令和3年7月21日の改訂において追加となった、オーステナイト系ステンレス鋼溶接金属部を透過させる探傷について、日常劣化管理としての実施状況又は実施計画を説明すること。	<p>本冊27ページの⑤については、以下改訂履歴を明記し、今後補正を行う。「⑤」[実用発電用原子炉及びその附属施設における破壊を引き起こす亀裂その他の欠陥の解釈の制定、一部改正について](制定:平成26年8月6日 原規技発第1408063号、一部改正:令和元年6月5日 原規技発第1906051号、令和3年7月21日 原規技発第2107219号)」 (本冊27ページ)</p> <p>令和3年7月21日の改正において追加となった、探傷不可箇所 の代替措置としてオーステナイト系ステンレス鋼溶接金属部を透過させる探傷については、共用期間中検査への反映が必要となり、今後供用期間中検査を実施する前までに検査要領等に反映する予定である。</p>	11月9日

東京電力株式会社 柏崎刈羽原子力発電所3号炉 高経年化技術評価質問事項

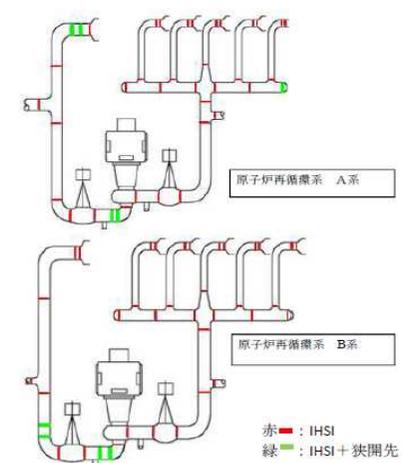
通し番号	事象	No	評価書分類	機種分類	機器分類	審査ガイド項目 No.	ページ	質問事項	事業者回答	回答終了日
5	SCC	5	別冊	配管	ステンレス鋼配管	3.(1) ⑫	1-17	再循環系のステンレス鋼配管に施した応力腐食割れ対策(狭開先及び高周波誘導加熱応力改善工法(IHSI))箇所を图示して説明すること。	再循環系のステンレス鋼配管に施した応力腐食割れ対策(狭開先及び高周波誘導加熱応力改善工法(IHSI))箇所を下記図にて示す。

原子炉再循環系 A系 原子炉再循環系 B系 赤 ■ : IHSI 緑 ■ : IHSI+狭開先	11月25日
6	腐食	6	補足説明資料(共通事項)	ケーブル	端子台接続 電動弁コネクタ接続 同軸コネクタ接続	3.(1) ⑪	2-4	表2-1 番号13、15、16:▲としているが、点検時に目視点検を行っているので△①となるのではないかと。▲であるならその理由を説明すること。	当該部位である「端子台接続部、電動弁コネクタ接続、同軸コネクタ接続」については、点検時に目視点検を行っているため、△①事象に整理することが適切であるため、補足説明資料(共通事項)を見直した。 (補足説明資料(共通事項)別紙1 1-36ページ、別紙2 2-4ページ) また、別冊(ケーブル)についても補足説明資料(共通事項)と同様の記載があるため、今後補正を行う。 (別冊(ケーブル)6-16~18、20、21ページ)	11月25日
7	高サイクル疲労割れ	7	補足説明資料(共通事項)	非常用ディーゼル機関附属設備	・始動空気系配管 ・潤滑油系配管 ・冷却水系配管 ・燃料油系配管	3.(1) ⑪	2-6	表2-1 番号27:「なお、高サイクル疲労割れの事象が発生した際には、配管・サポートの見直しを行うこと」としているということは、発生する可能性はあるということ、それでも▲事象としていること理由を説明すること。	当該事象については、ディーゼル機関近傍で比較的大きな振動、共振を防ぐよう設計・施行されていることから、高サイクル疲労割れが発生する可能性は小さい。 「なお、高サイクル疲労割れの事象が発生した際には、配管・サポートの見直しを行うこと」とは、高サイクル疲労割れが発生した場合の運用として記載している。	11月25日
