泊発電所3号炉審査資料	
資料番号	資料1-2
提出年月日	令和5年1月23日

泊発電所3号炉 耐津波設計方針について (漂流物の影響評価に係る指摘事項回答)

令和5年1月23日
北海道電力株式会社

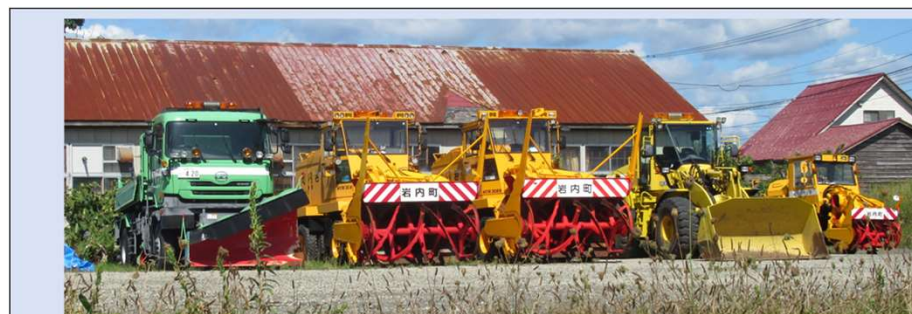
除雪車

○ 漁港・市街地における調査で確認した車両は、大部分が国道229号線を走行する車両に包絡されるが、一部、国道229号線での走行は確認されなかったものの、漁港・市街地における調査では確認された車両があることから、対象の車両を示す。

※1：現場調査時に国道229号線を走行する除雪車は確認出来なかったが，泊発電所の地域特性として冬季期間の降雪・積雪があり，道路の除雪作業が実施されることから，国道229号線を走行する車両としても抽出する。

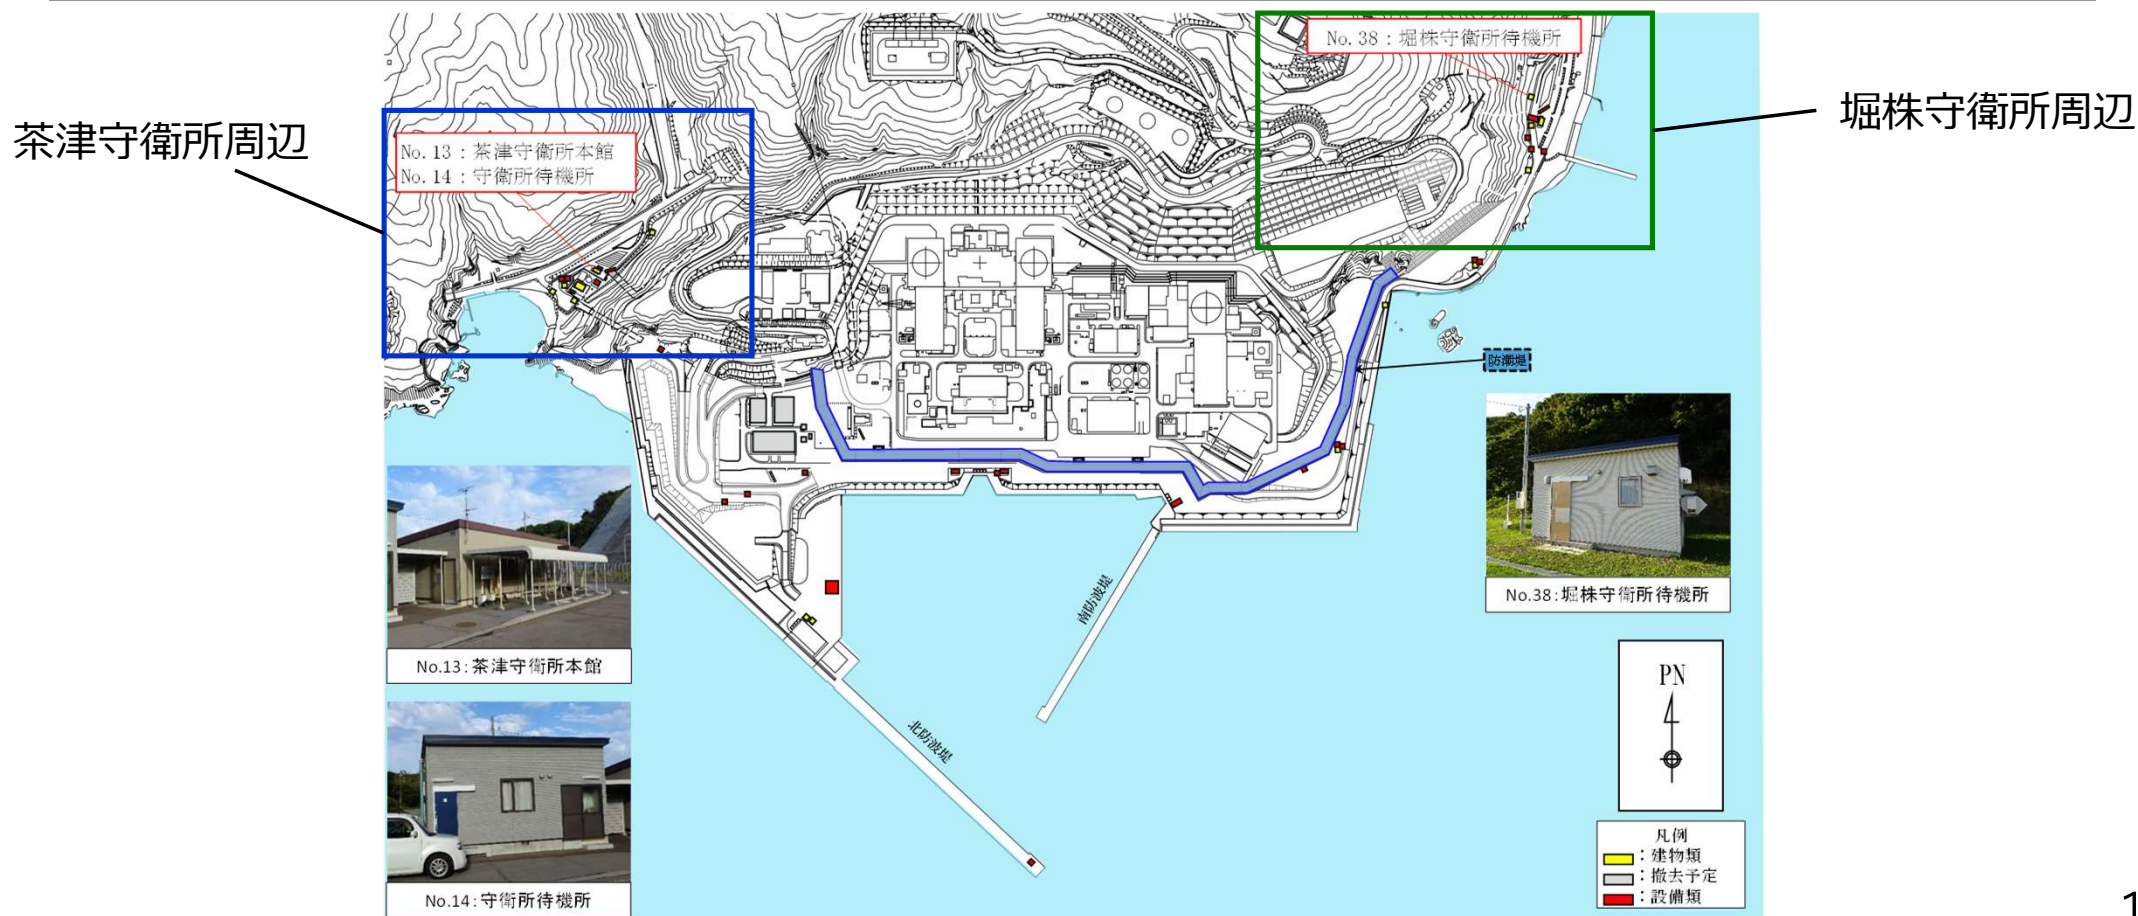
発電所敷地内における木造建物の配置図

○ 発電所敷地内における木造建物の配置を以下に示す。

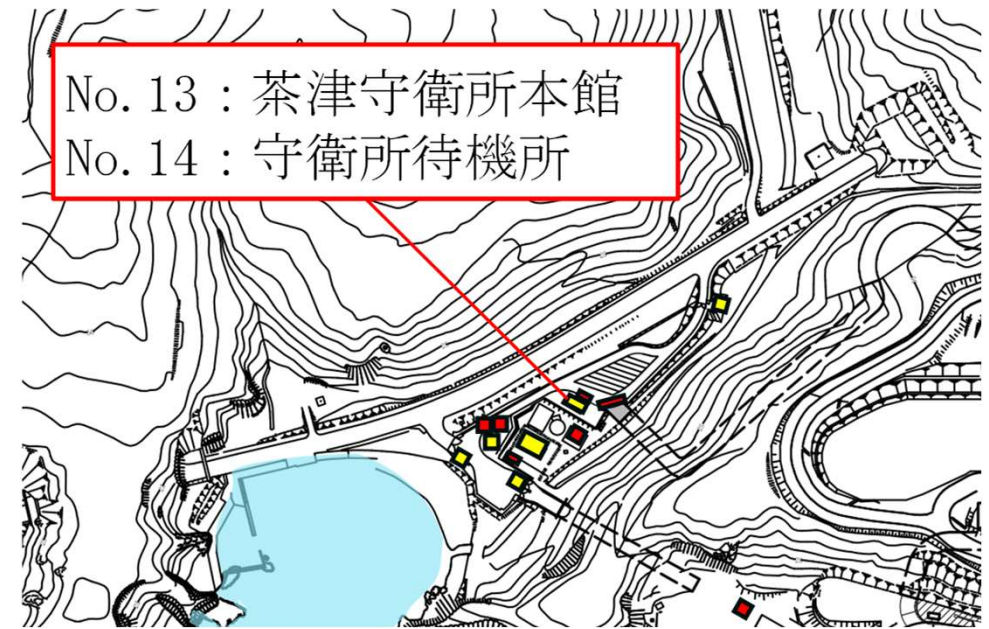
茶津守衛所周辺 拡大
（「発電所敷地内における木造建物の配置図」の青枠部拡大）

- 津波来襲時、「茶津守衛所周辺」に設置されている「No.13 茶津守衛所本館」及び「No.14 守衛所待機所」は、東北地方太平洋沖地震に伴う津波の漂流物の実績から、建物の上物が基礎から外れ、本来の形状を維持したまま漂流する可能性がある。
- 「No.13 茶津守衛所本館」及び「No.14 守衛所待機所」は地山に囲まれた狭隘部に設置されていることから、建物の上物が本来の形状を維持したまま漂流した場合においても第一波の津波の遡上により地山に衝突し破損する※。
- よって、地山への衝突により破損した「No.13 茶津守衛所本館」及び「No.14 守衛所待機所」は、がれき化（木材、壁材等の部材）し、漂流すると評価した。

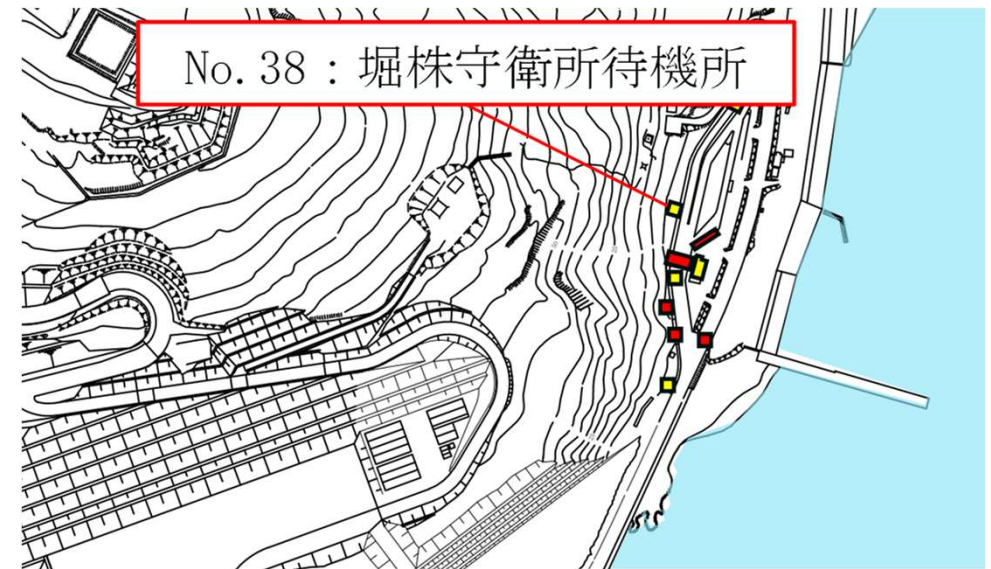
堀株守衛所周辺 拡大
（「発電所敷地内における木造建物の配置図」の緑枠部拡大）

- 津波来襲時、「堀株守衛所周辺」に設置されている「No.38 堀株守衛所待機所」は、東北地方太平洋沖地震に伴う津波の漂流物の実績から、建物の上物が基礎から外れ、本来の形状を維持したまま漂流する可能性がある。
- 「No.38 堀株守衛所待機所」は、建物の真裏に地山があることから、建物の上物が本来の形状を維持したまま漂流した場合においても第一波の津波の遡上により地山に衝突し破損する※。
- よって、地山への衝突により破損した「No.38 堀株守衛所待機所」は、がれき化（木材、壁材等の部材）し、漂流すると評価した。

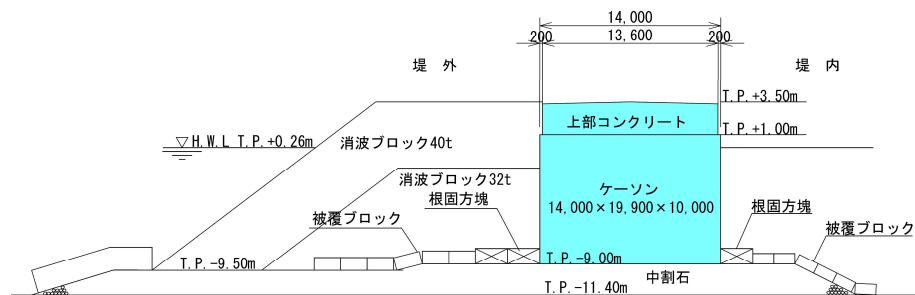
南防波堤基部 断面図

- 防波堤は、地震に伴う不等沈下及び津波の越流による洗掘によって滑動又は転倒しやすくなると考えられる（P.26参照）。
- 一方、3号炉取水口前面にC級岩盤の高まりが分布していることから、地震に伴う不等沈下、若しくは、津波の越流による洗掘が生じると、防波堤の移動量は抑制されると考えられる（P.21・26参照）。
- 防波堤が3号炉取水口を閉塞する場合、防波堤は30m以上移動する必要があることから、水理模型実験では、移動量が最も大きくなると想定される、損傷を考慮しない健全地形条件で実施する（P.25・28参照）。
- 実験では、3号炉取水口に最も近い南防波堤基部を対象とし、滑動又は転倒しやすくなるよう、基準津波のうち防波堤に作用する津波波力が最も大きくなる波形を用い、防波堤の取水口到達可能性を評価する（P.28参照）。
