#### 2.2.4.2.4 CV ケーブルトンネル及びCV ケーブルダクトの設置地盤の支持性能について

275kV 開閉所及び 66kV 開閉所（後備用）から泊 3号炉までは CV ケーブルトンネル及び CV ケーブルダクトを通して接続している。

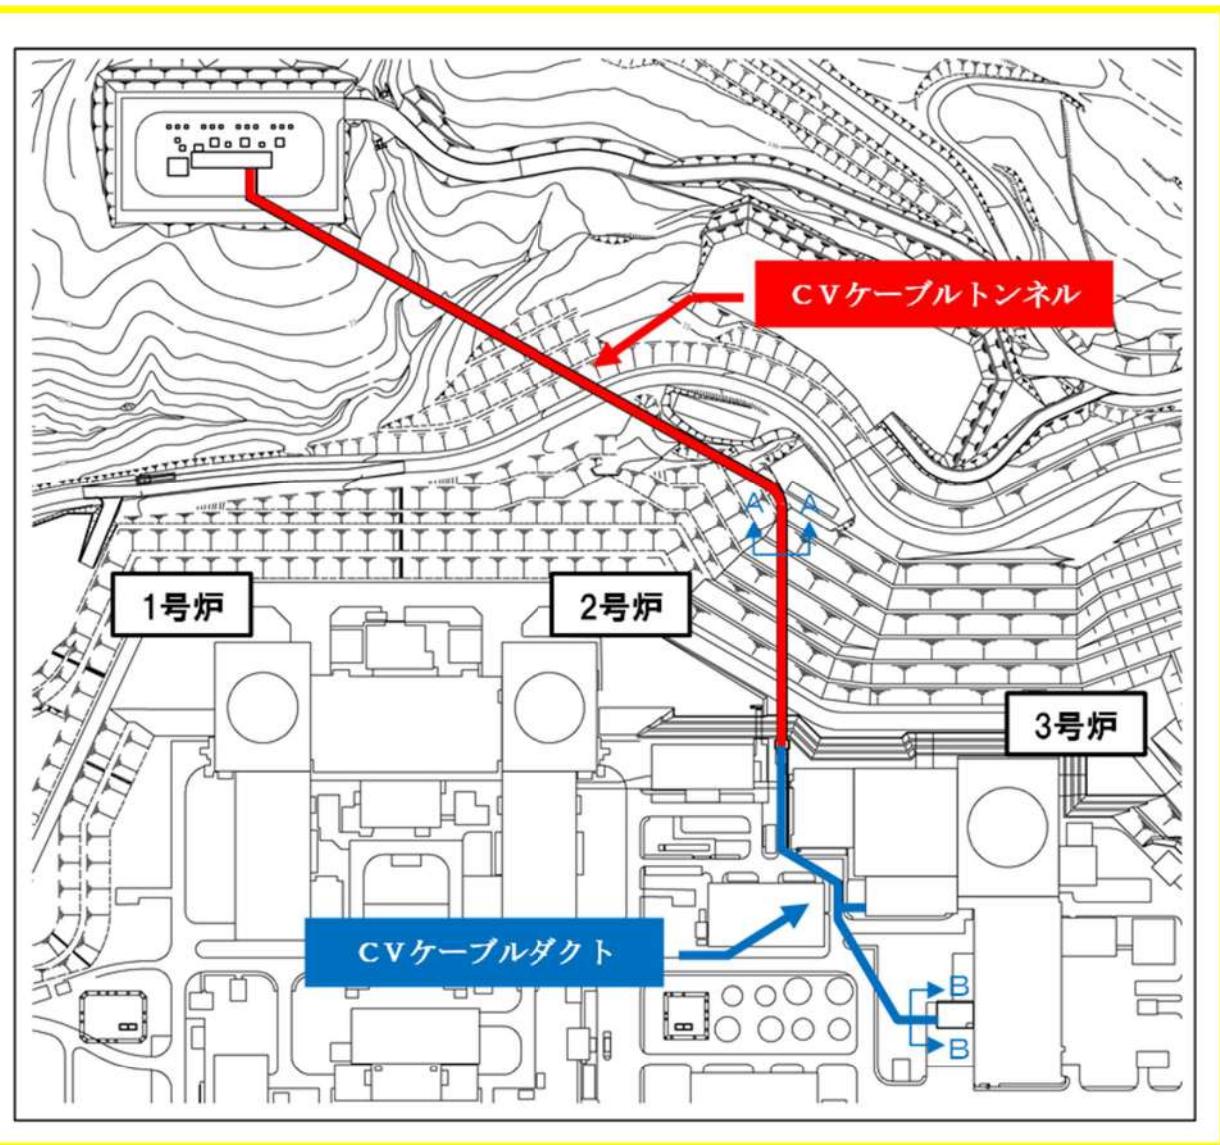
第 2.2.4.18 図 CV ケーブルトンネル及び CV ケーブルダクト位置図

第 2.2.4.18 図に CV ケーブルトンネル及び CV ケーブルダクト位置を示す。

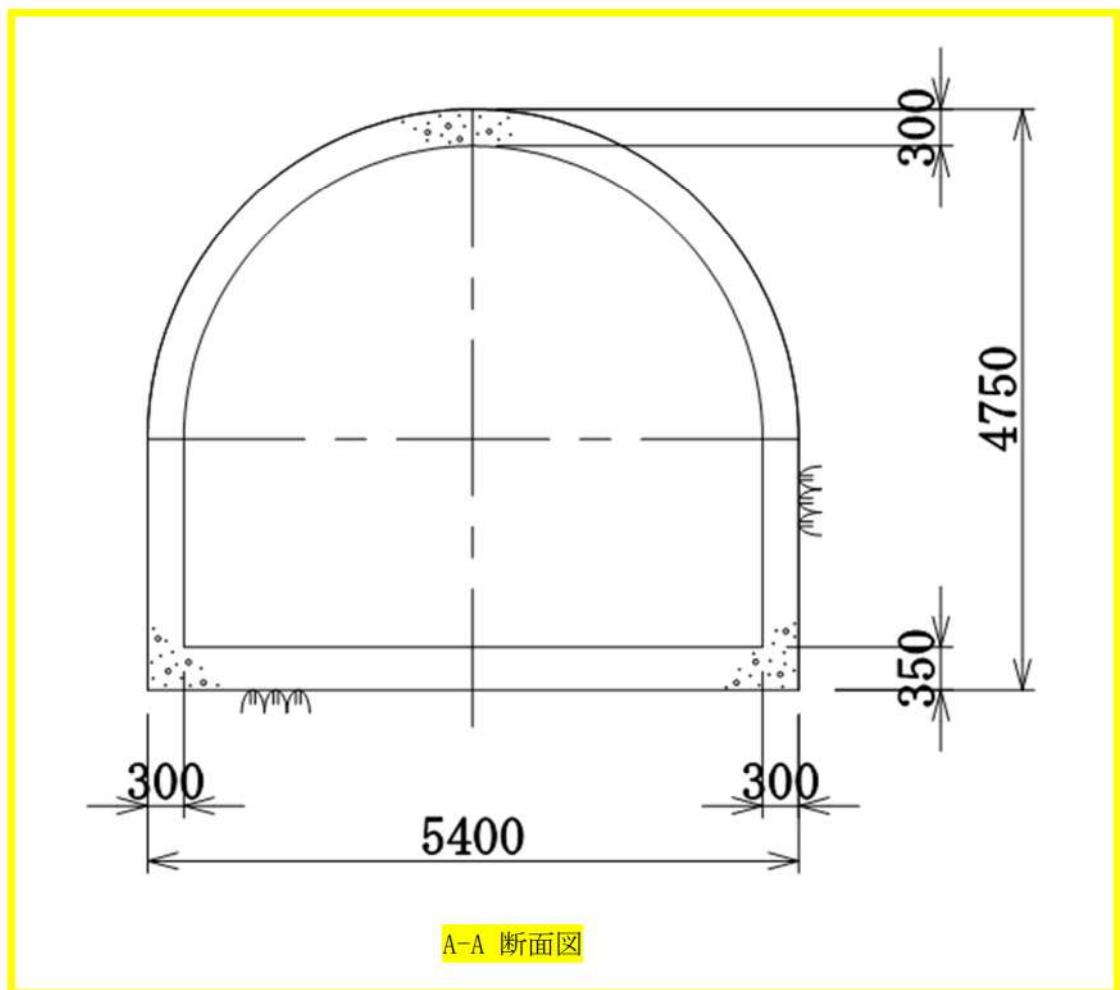
第2.2.4.19図 CVケーブルトンネル標準断面図

CV ケーブルトンネルは岩盤内に設置されており、「トンネル標準示方書 山岳工法・同解説（土木学会）」において、「トンネルは周辺地山と一体となって挙動するため、地表の構造物に比べて地震の影響が少なく、耐震性に富む構造物である。」とされていることからも、地震時において CV ケーブルトンネルに顕著な変位が生じることはないと考えられる。

第2.2.4.19図にCVケーブルトンネル標準断面図を示す。

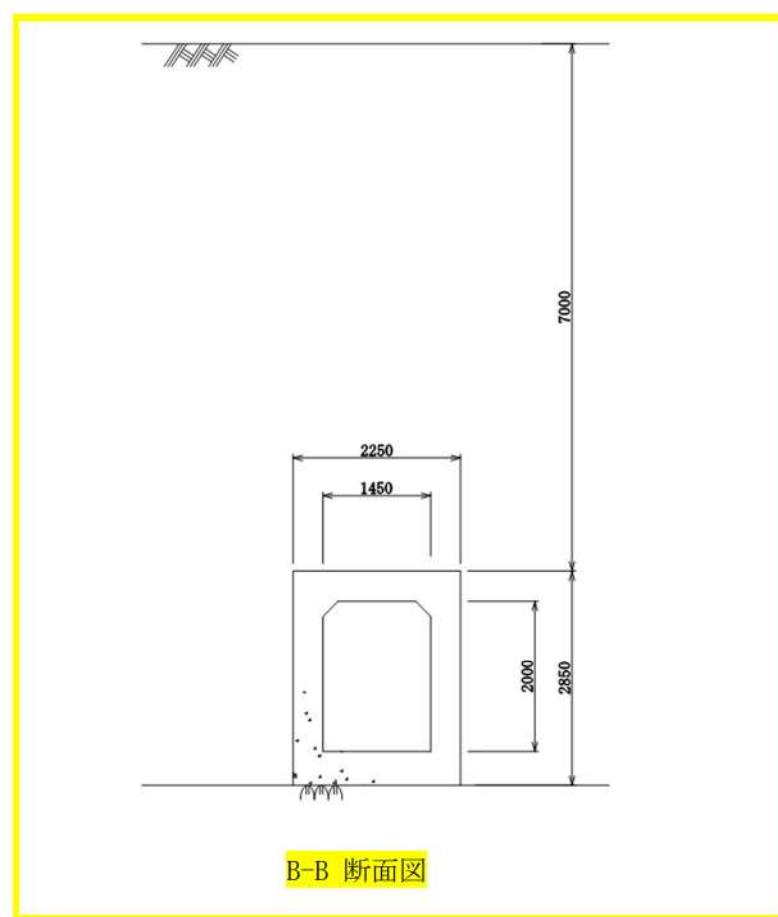
第2.2.4.20 図 CVケーブルダクト断面図

CVケーブルダクトについては、土被り厚が最大であり、かつ断面形状の縦横比が大きい位置を代表断面として選定し、支持性能を確認した。

第2.2.4.7表にCVケーブルダクトの支持性能評価結果、第2.2.4.20図にCVケーブルダクト断面図を示す。

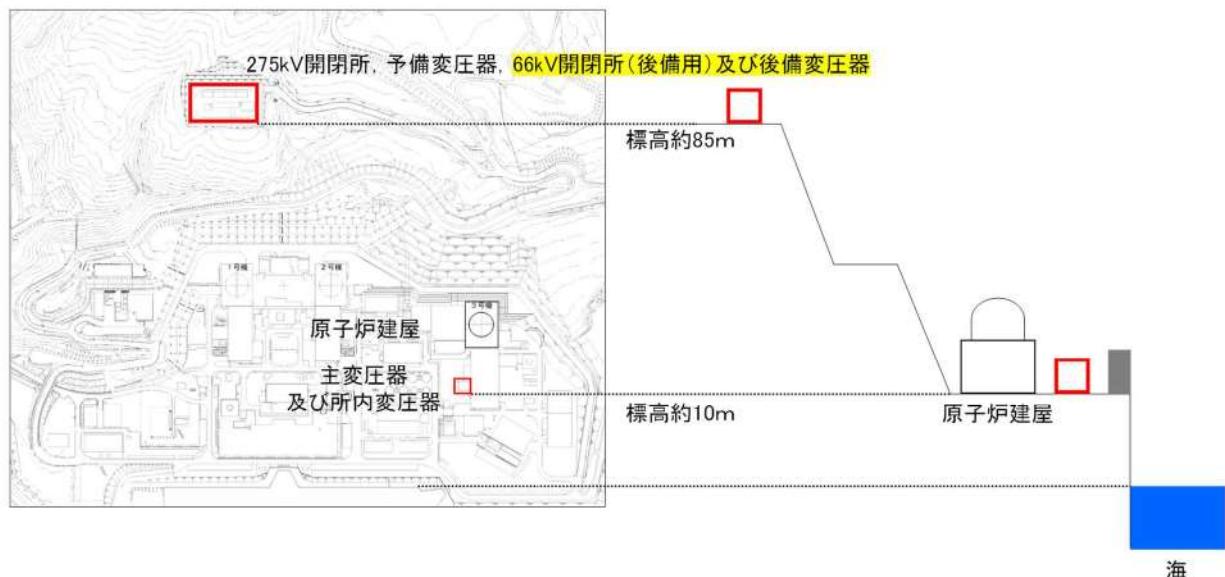
第 2.2.4.21 図 開閉所設備等の電気設備の配置

第 2.2.4.21 図に開閉所設備等の電気設備の配置を示す。

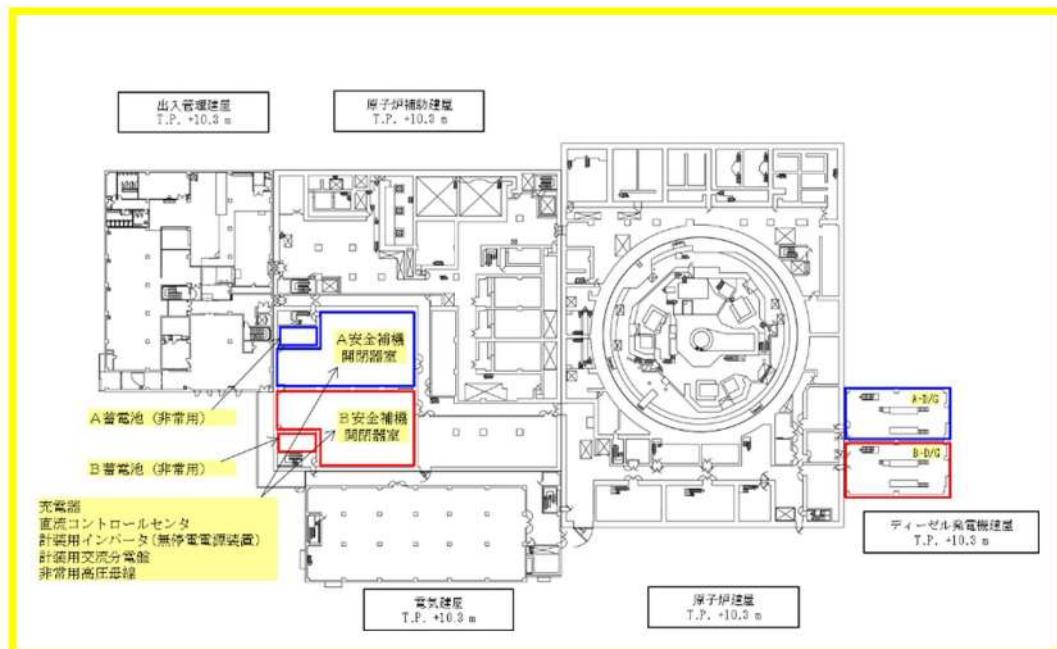
第 2.3.1.1 図 非常用電源設備の配置

非常用電源設備は、A系統及びB系統ごとに区画された電気室等に設置している。第 2.3.1.1

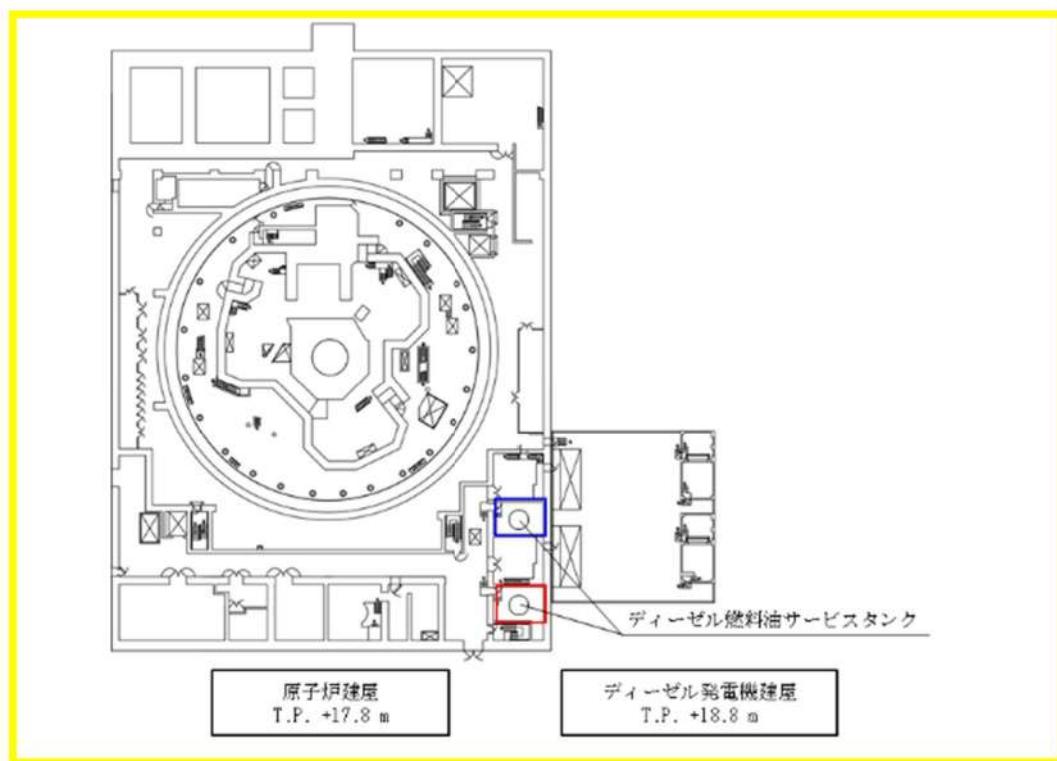
第 2.3.1.2 図 ディーゼル発電機燃料油サービスタンクの配置

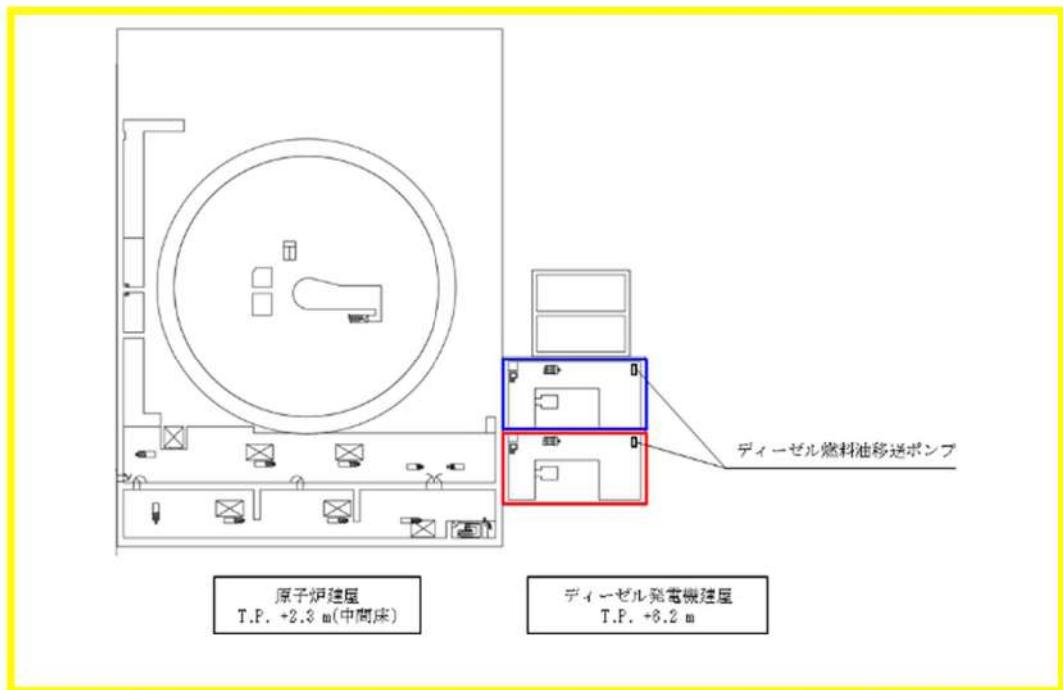
第 2.3.1.3 図 ディーゼル発電機燃料油移送ポンプの配置

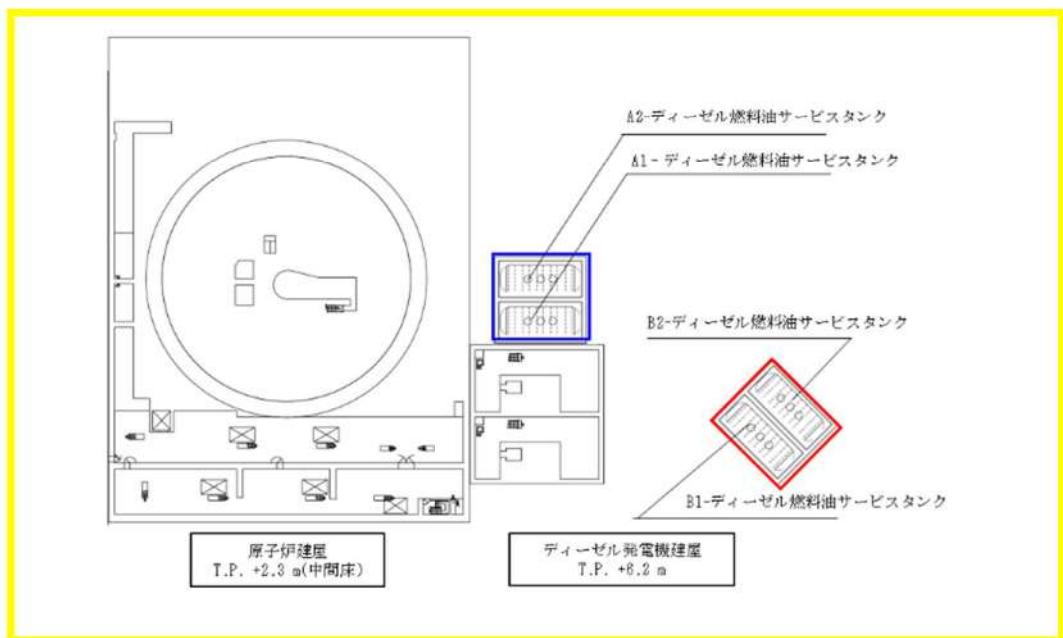
第 2.3.1.4 図 ディーゼル発電機燃料油貯油槽の配置

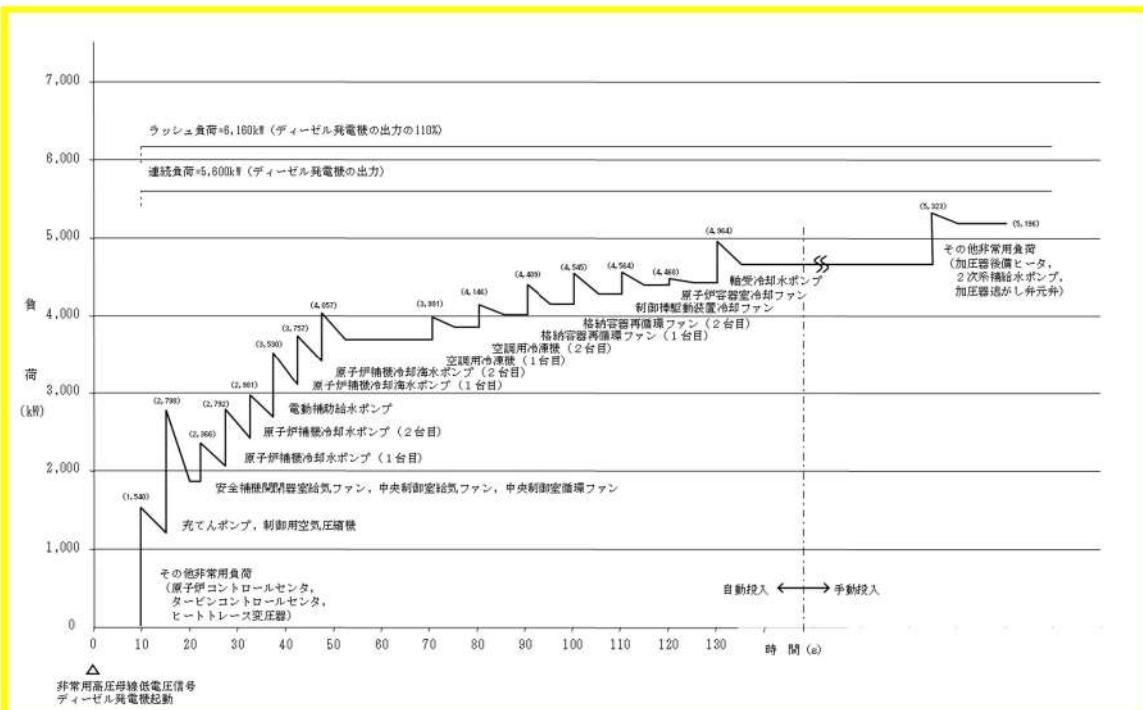
第 2.3.1.5 図 外部電源喪失時におけるA-ディーゼル発電機の負荷曲線

**運転時の異常な過渡変化である外部電源喪失又は設計基準事故である外部電源喪失及び原子炉冷却材喪失事故が発生した場合の負荷曲線を第2.3.1.5図～第2.3.1.8図に示す。**

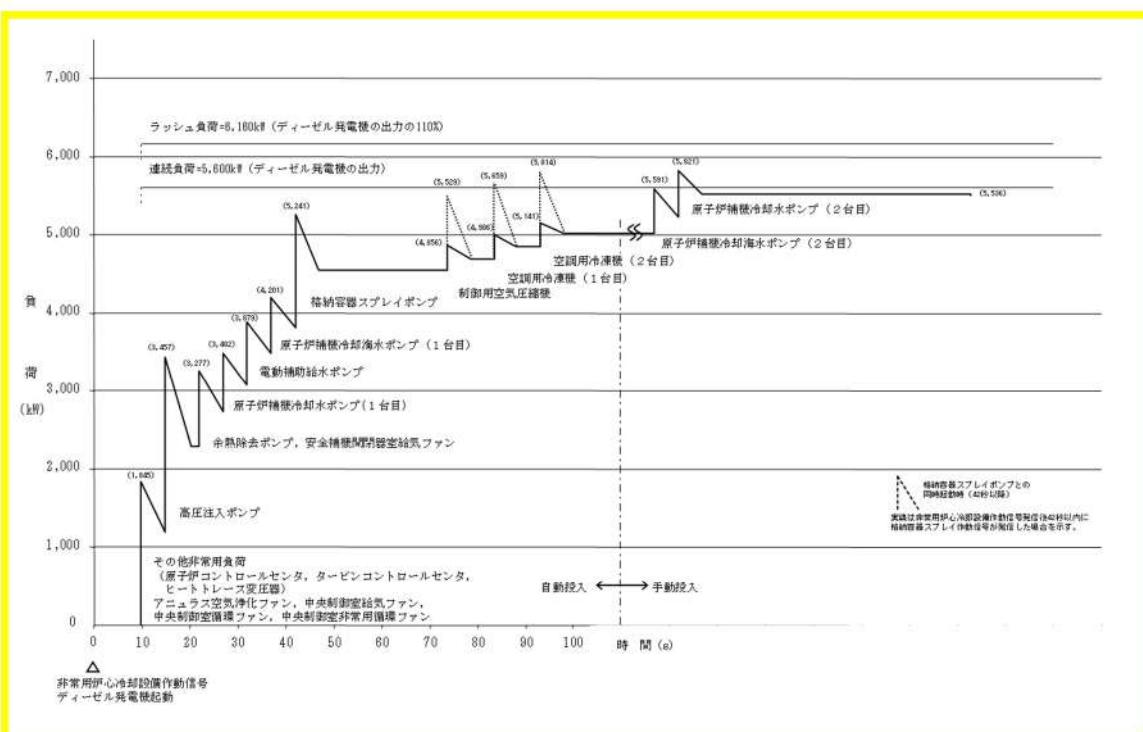
第 2.3.1.6 図 工学的安全施設作動時におけるA-ディーゼル発電機の負荷曲線

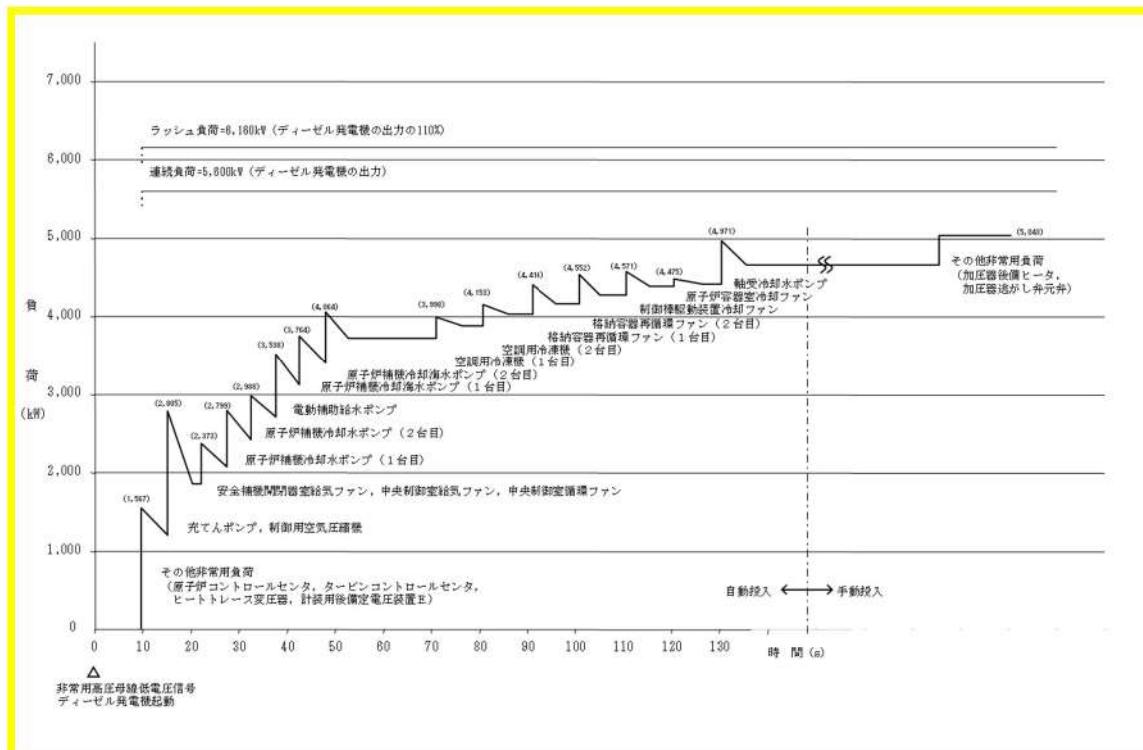
第2.3.1.7図 外部電源喪失時におけるB-ディーゼル発電機の負荷曲線

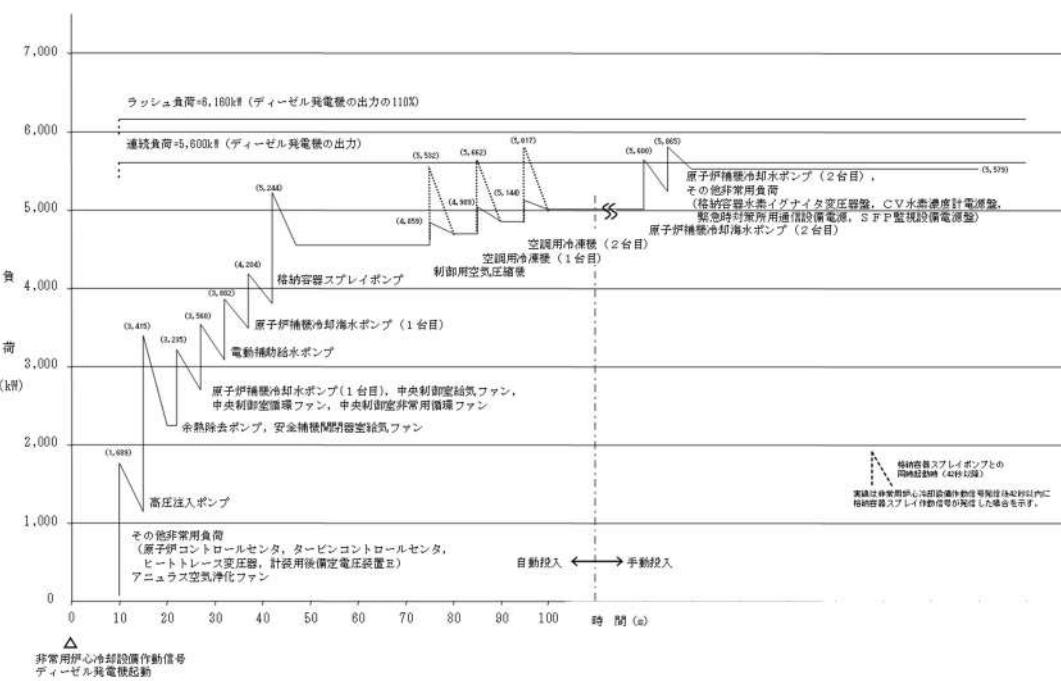
第2.3.1.8図 工学的安全施設作動時におけるB-ディーゼル発電機の負荷曲線

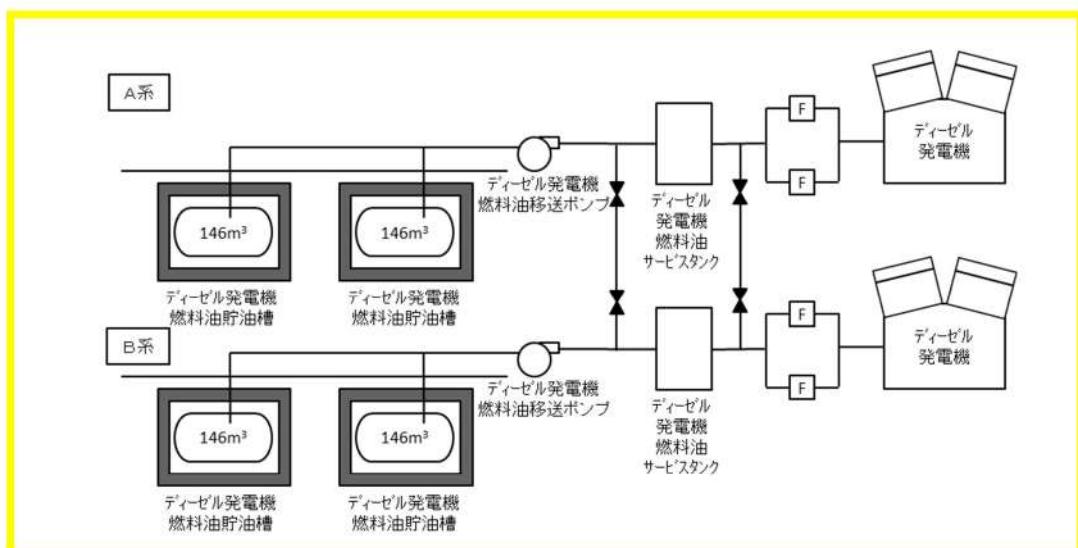
第2.3.1.9図 ディーゼル発電機燃料油供給系統の構成図

工学的安全施設等の機能を確保するため、ディーゼル発電機2台を有している。また、ディーゼル発電機燃料油貯油槽からディーゼル発電機燃料油移送ポンプにてディーゼル発電機へ供給される燃料油系統もA系、B系の2系統を有しているため、ディーゼル発電機の単一故障に対しても必要な機能を確保できる。ディーゼル発電機燃料油供給系統の構成を第2.3.1.9図に示す。

A系、B系のディーゼル発電機燃料油貯油槽は連絡配管により接続されており、ディーゼル発電機燃料油貯油槽の燃料は、2台のディーゼル発電機のどちらでも使用できる構成となっている。（連絡配管は通常時は手動弁により隔離されており、片系で漏えい等が生じた場合でも他系へ影響しないようにしている。）

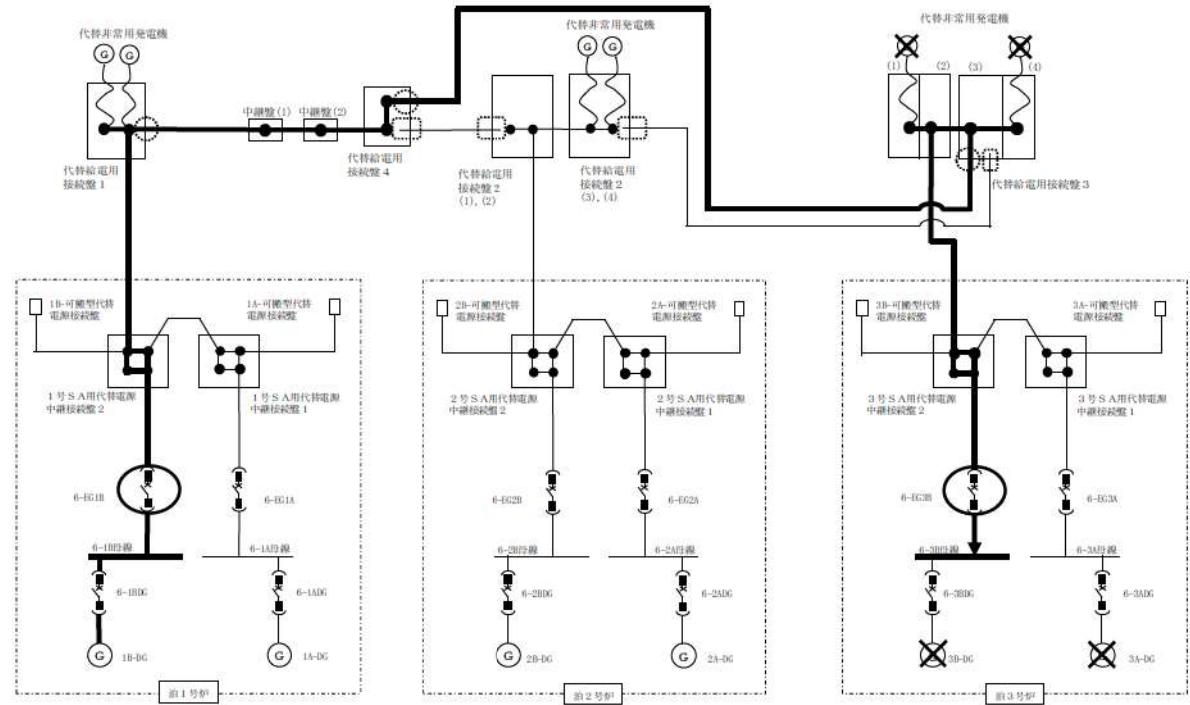
第 2.3.2.1 図 号機間連絡ケーブルを使用した号炉間電力融通

(1号炉から3号炉への電力融通の場合)

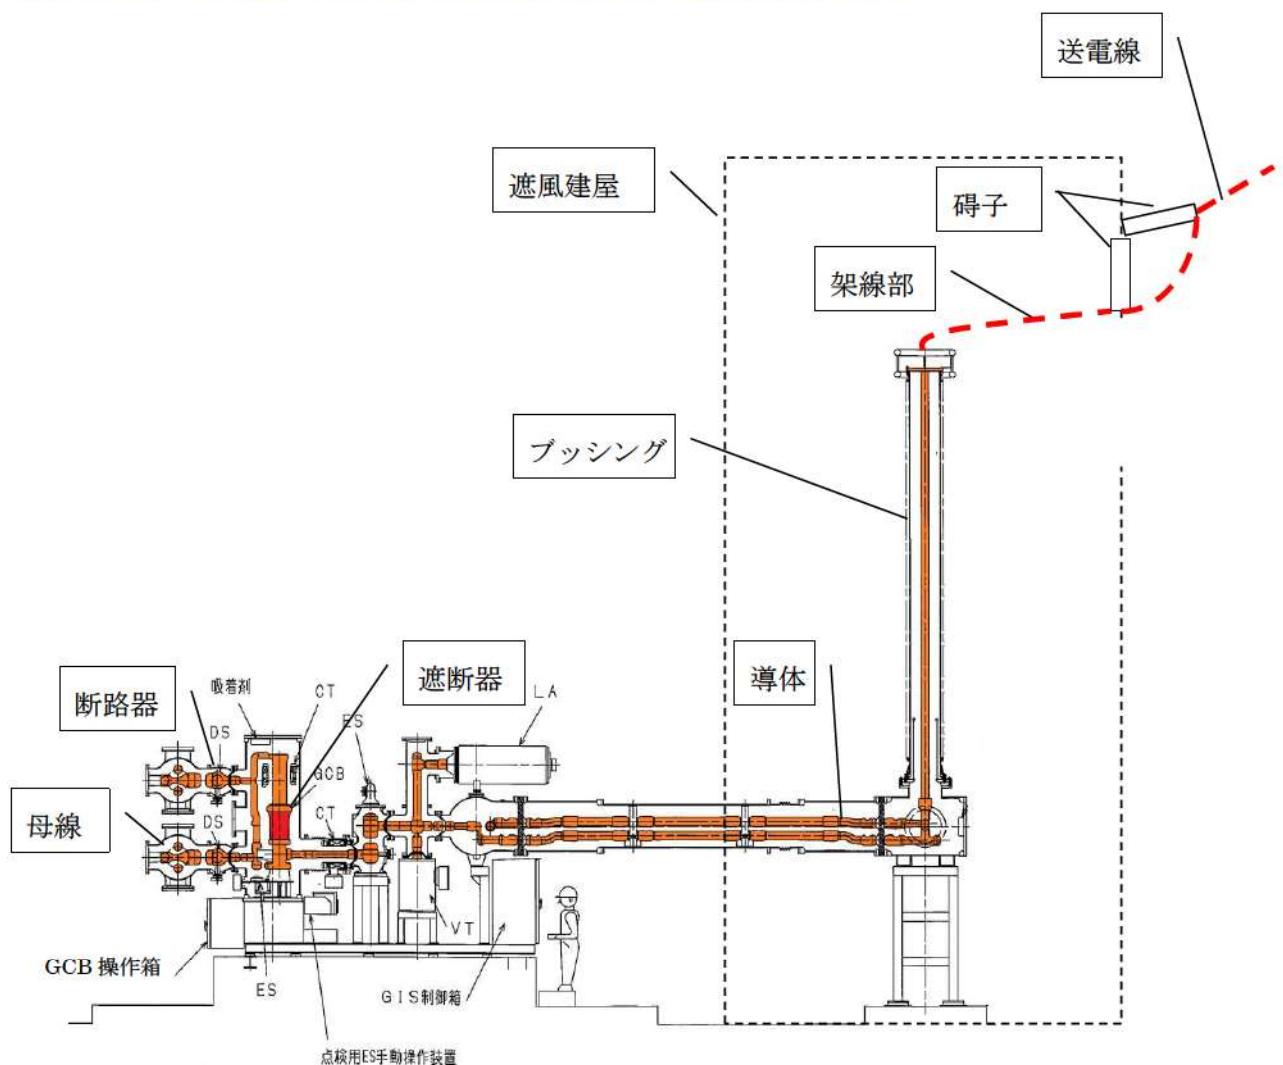
275kV 系統イメージ図 (横から)

第2.1図 接地された筐体内等に導体が収納された構造 (275kV GISの例)

変圧器の1次側において、米国バイロン2号炉の事象のように1相開放故障が発生した場合、  
275kV 送電線、66kV 送電線接続箇所以外については、米国バイロン2号炉同様の気中に露出した  
接続ではなく、第2.1図のように接地された筐体内等に導体が収納された構造である。このよう  
な構造の場合、導体の断線による1相開放故障が発生したとしても、接地された筐体等を通じ完全  
地絡となることで、比率差動継電器（87）による検知が可能である。

ガス絶縁開閉装置（GIS）は第 2.1 図のとおり絶縁スペーサでガス絶縁開閉装置内の導体を支持する構造となっており、絶縁スペーサは、機械的強度が高く壊れる可能性が小さいと考えられるところから、導体の脱落が生じにくい構造となっている。したがって、ガス絶縁開閉装置内部での 1 相開放故障は発生しにくい構造である。

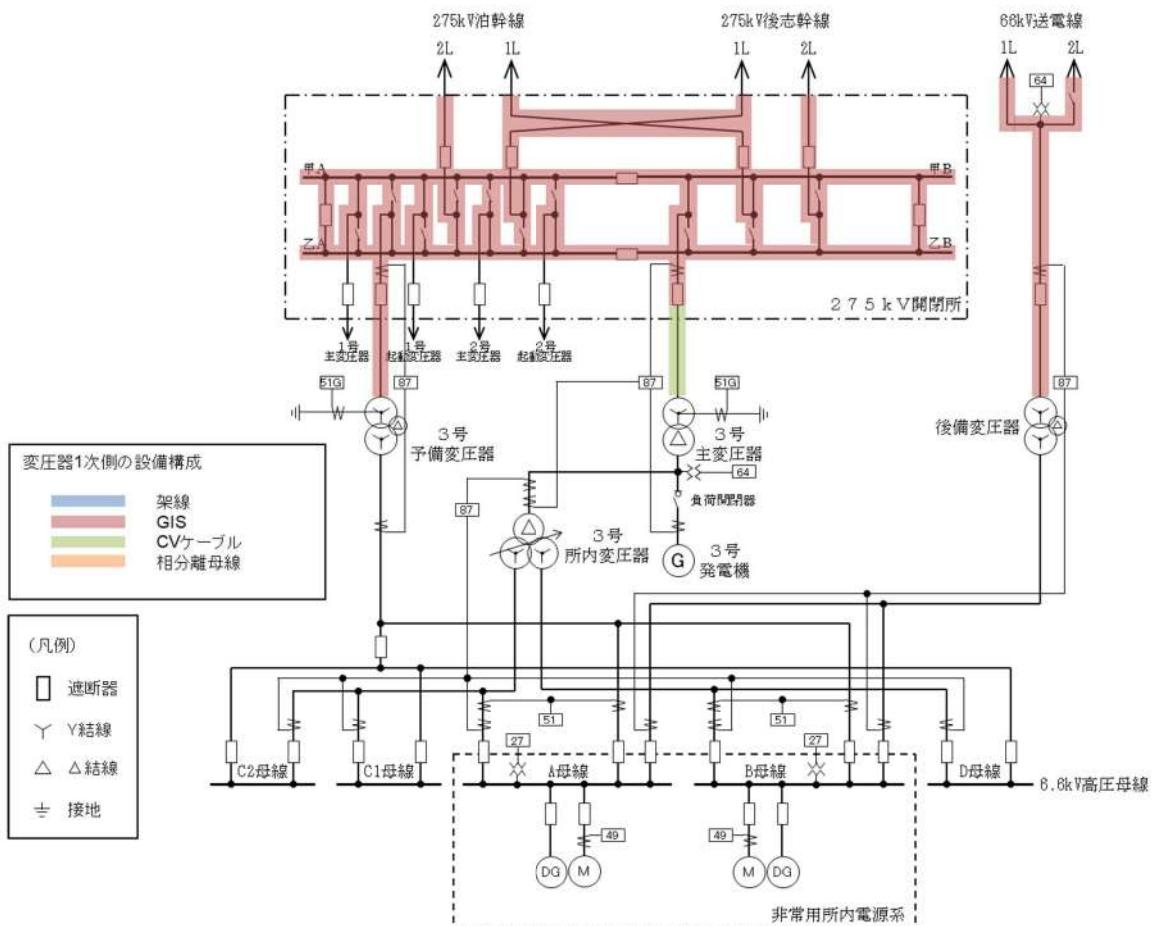
第2.2図 完全地絡による比率差動継電器(87)による検知部位

第2.2図に完全地絡による比率差動継電器(87)により検知可能なガス絶縁開閉装置(GIS),変圧器及びCVケーブルの各部位を示す。

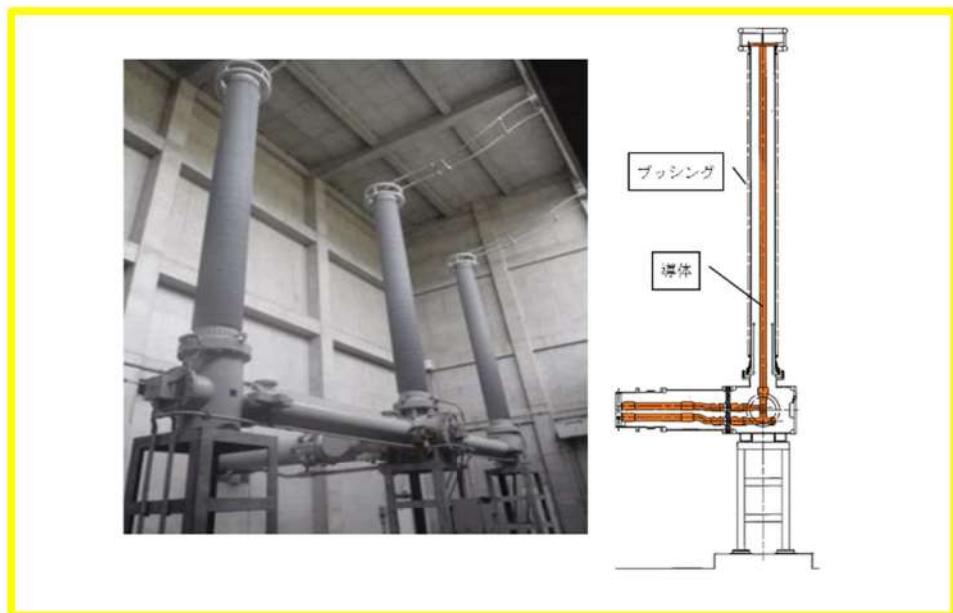
第 2.3 図 ブッシングの外観及び内部構造図

ブッシングは第 2.3 図のとおりポリマー碍管に導体等が収納された構造となっており、ブッシング内の導体等の破損については、ポリマー碍管の破損がない限り考えにくい。

仮に、ポリマー碍管の破損による故障が発生した場合、導体と筐体間で地絡が発生する。その場合、地絡過電流継電器（51G）あるいは比率差動継電器（87）が設置されており、検知が可能である。

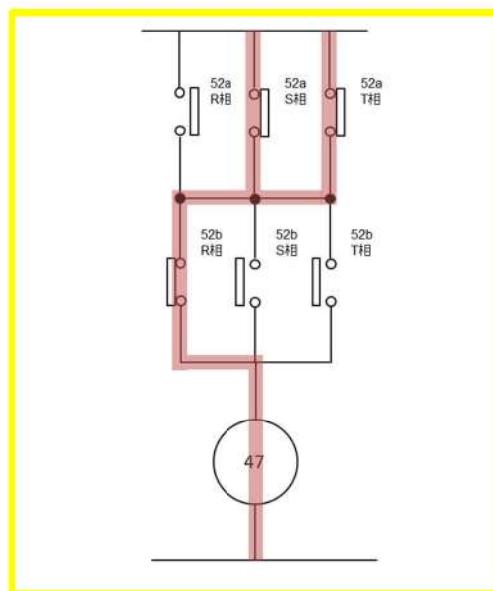
第 2.4 図 遮断器投入不良による 1 相開放故障検知のインターロック

遮断器により 1 相開放故障が発生する要因として、各相個別に開放及び投入が可能な遮断器においては、投入動作不良による欠相が考えられる。しかし、このような遮断器には、欠相継電器

(47) を設置しており、欠相の検知が可能である（第 2.4 図参照）。

欠相が生じた場合、欠相保護継電器が動作し、遮断器は 3 相開放されるため、欠相状態は解除され、また警報により、1 相開放故障の検知が可能である。

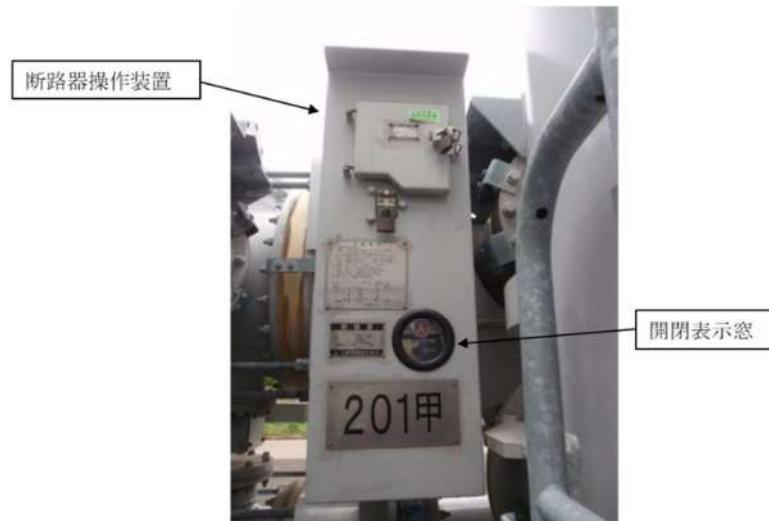
第 2.5 図 断路器の開放及び投入表示について

断路器投入時は遮断器開放状態であり、投入操作時は基本的に現場に人員がいるため、第 2.5 図のとおり投入成功状態の確認が可能であることから、投入動作不良による欠相の検知は可能である。

なお、断路器通電状態の場合は、開放及び投入不可のインターロックが構成されており、操作不可である。

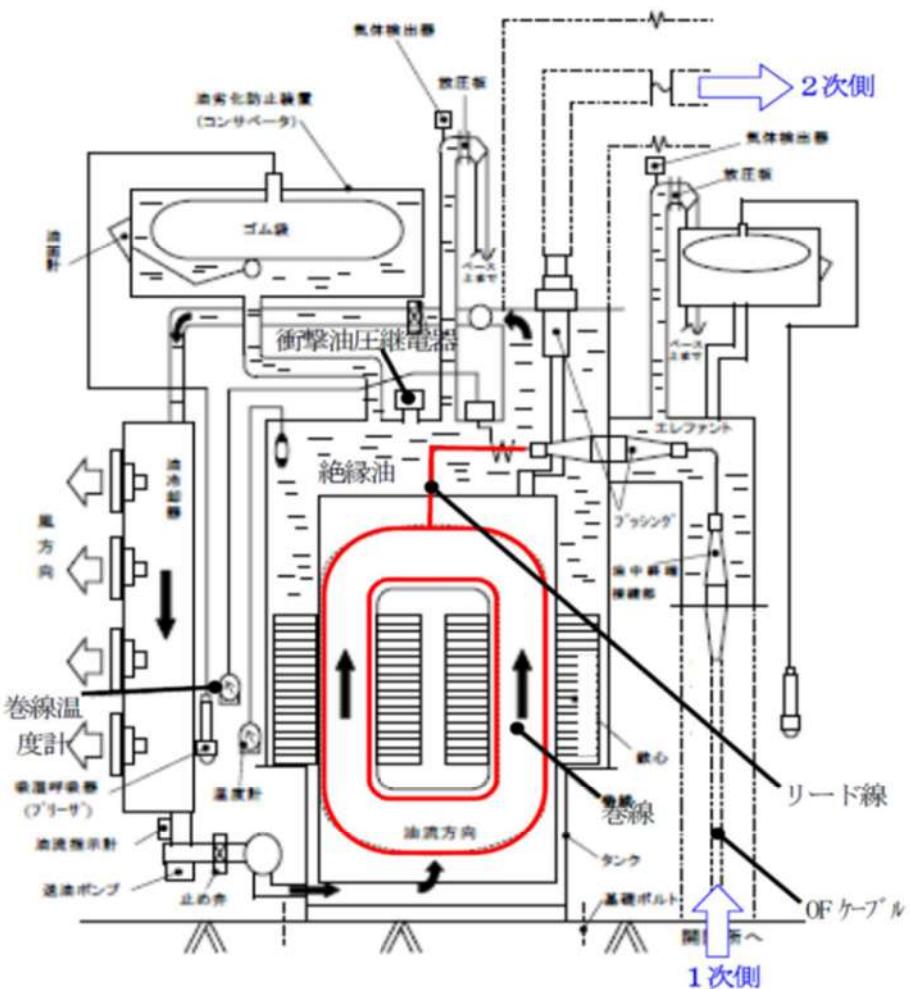
第 2.6 図 変圧器外形図（主変圧器）

変圧器の外形図を第 2.6 図に示す。

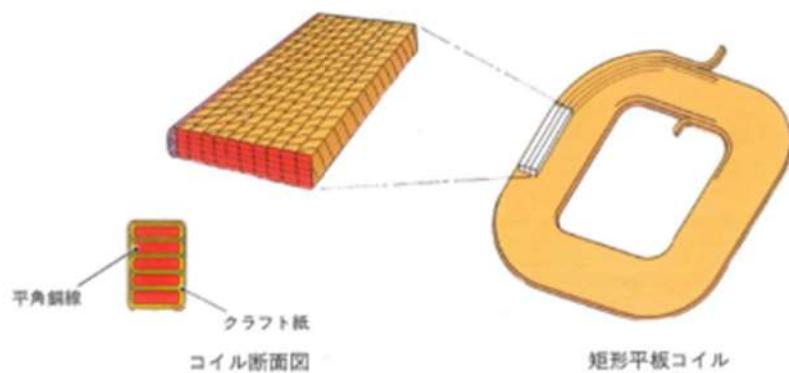
第 2.7 図 変圧器巻線概要図

変圧器の巻線は、第 2.7 図のとおり 1 ターンが複数の素線により構成されており、断線が発生し、1 相開放故障が発生する可能性は低い。

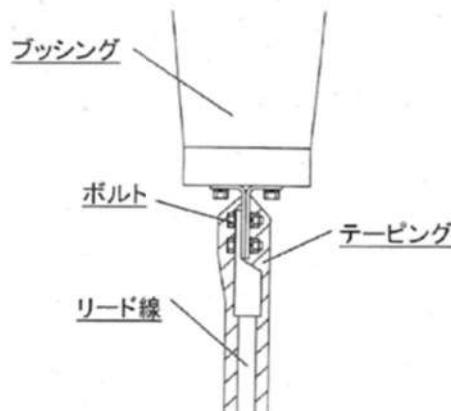
第2.8図 ブッシング接続箇所図

ブッシングと巻線のリード線の接続箇所は、第2.8図のとおりボルトで接続している。かつ275kV系統ではテーピングを施しているため、接続が外れて断線することは無い。万が一外れた場合は、導体とタンク間の絶縁離隔距離が保てなくなるため地絡が発生し、検知が可能である。過去、このような事例が発生したことはないことをメーカにも確認している。

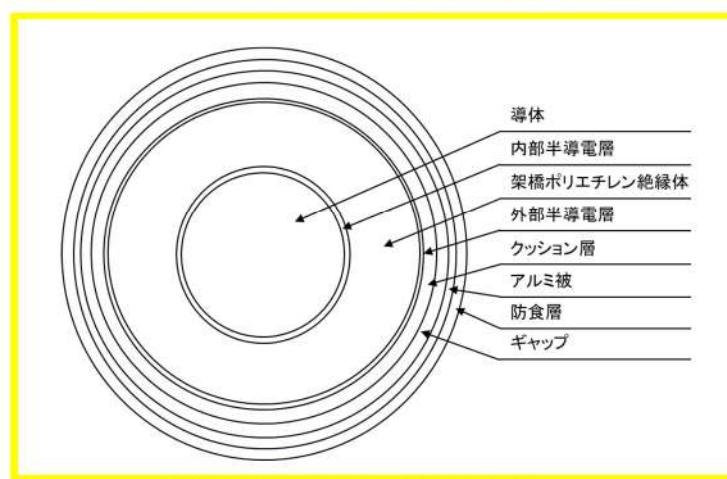
第2.9図 CV ケーブル構造図

CV ケーブルは第2.9図のとおり導体が絶縁体等に内包されており、導体の断線が起きにくい構造となっている。仮に、断線が発生した場合は、導体外側にある接地された層を通じ地絡に至り、比率差動继電器(87)又は地絡過電流继電器(51G)が動作することで検知することが可能である。

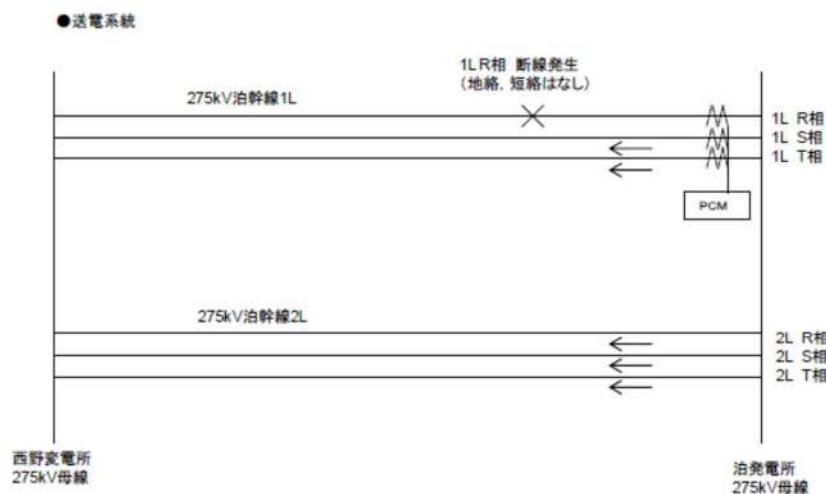
第3.1図 送電線保護装置による検知

通常時は、CT～入力変換器間の断線検出を主な目的としているが、系統の1相断線時の電流不平衡により検出条件を満たせば、本機能により故障として検出することが可能となる。

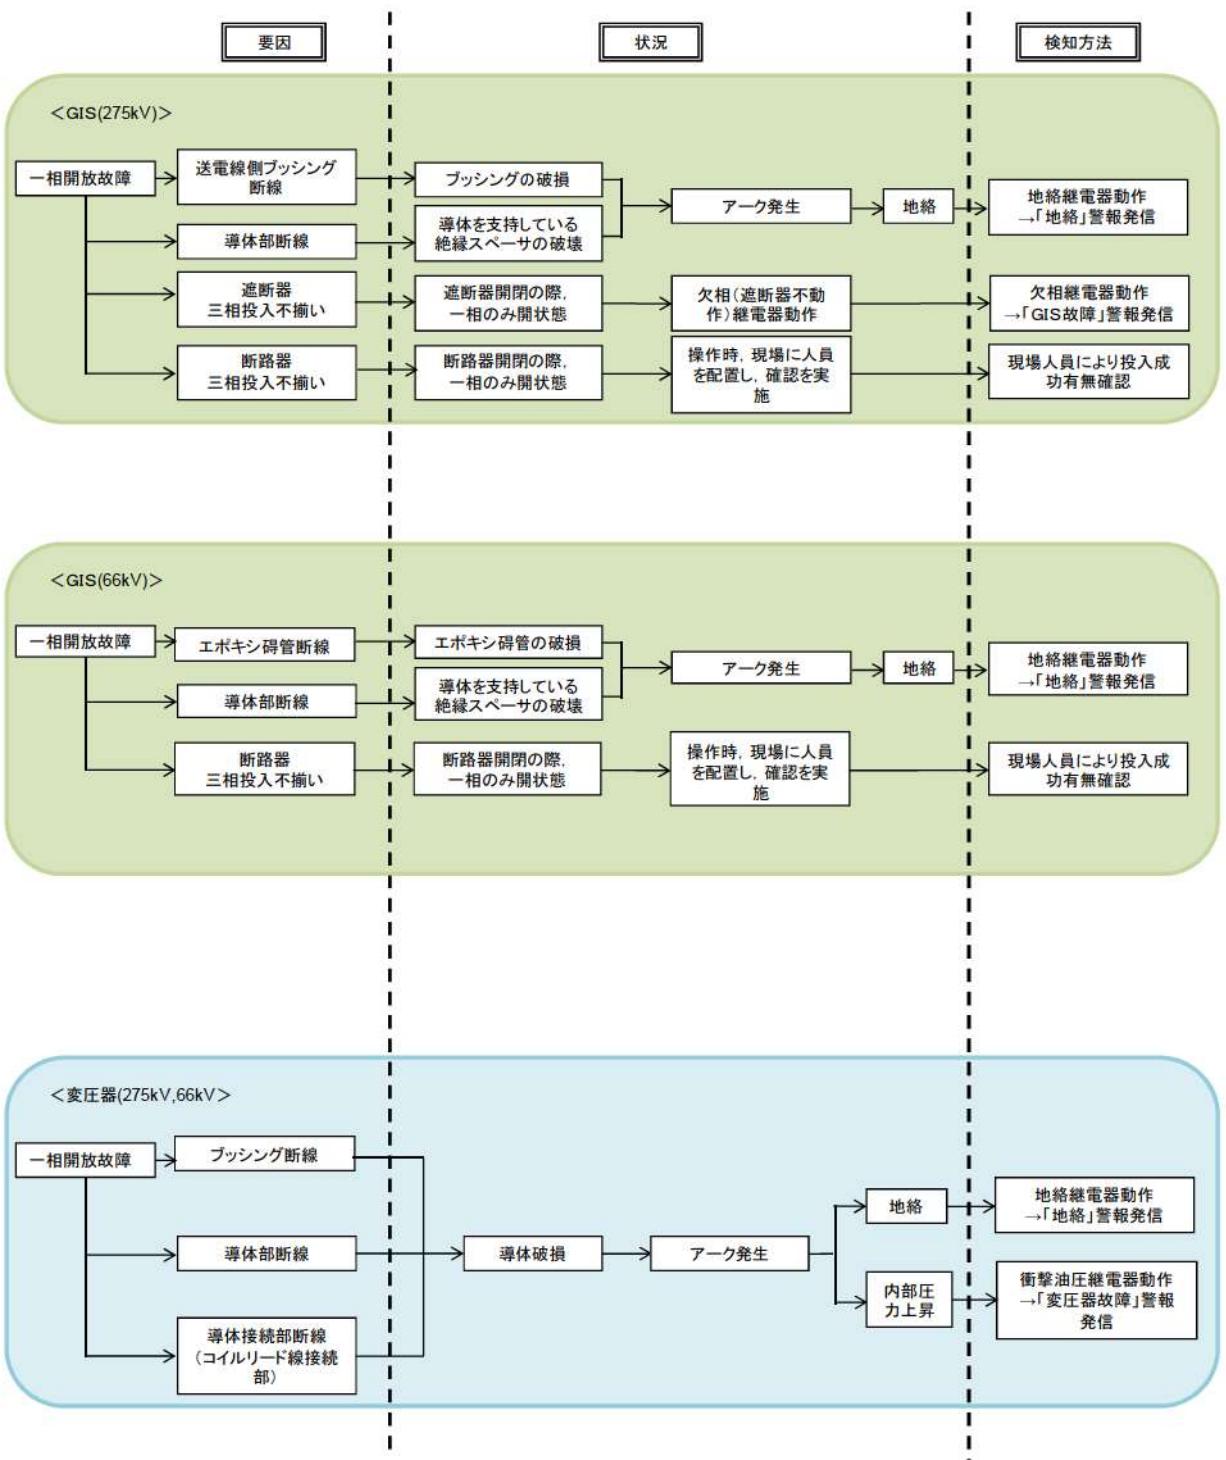
第4.1図 各設備での故障検出

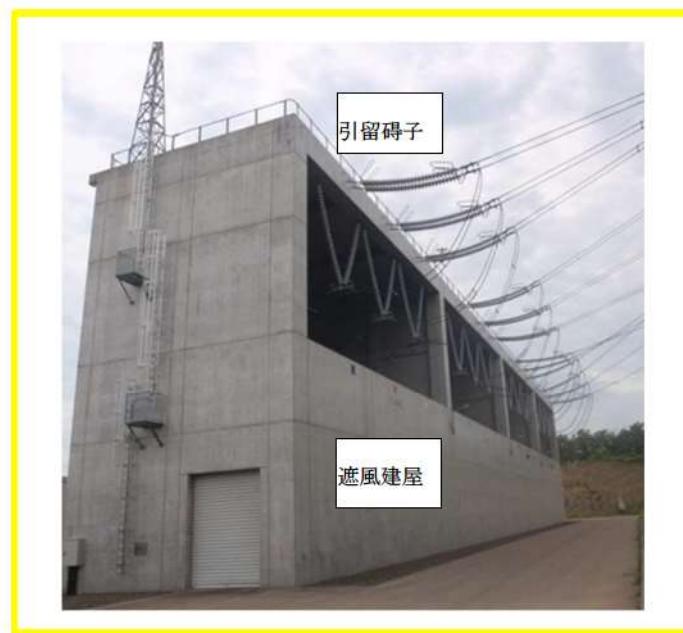
第 5.1 図 275kV 架線部（引留碍子）

遮風建屋は、外部電源をガス絶縁開閉装置へ引き込むため、送電線を碍子により固定している。導体は気中に露出しており、米国バイロン2号機の事象と類似した箇所であるため、運転員が毎日実施する巡視により、仮に碍子の破損等が発生した場合においても、巡視点検により確認可能であり、1相開放故障を早期に検知することが可能である。

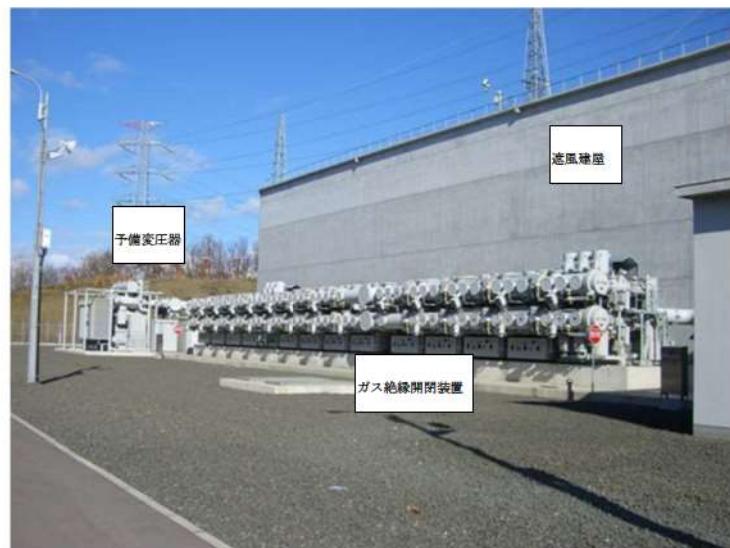
第 5.2 図 275kV GIS（架線部なし）

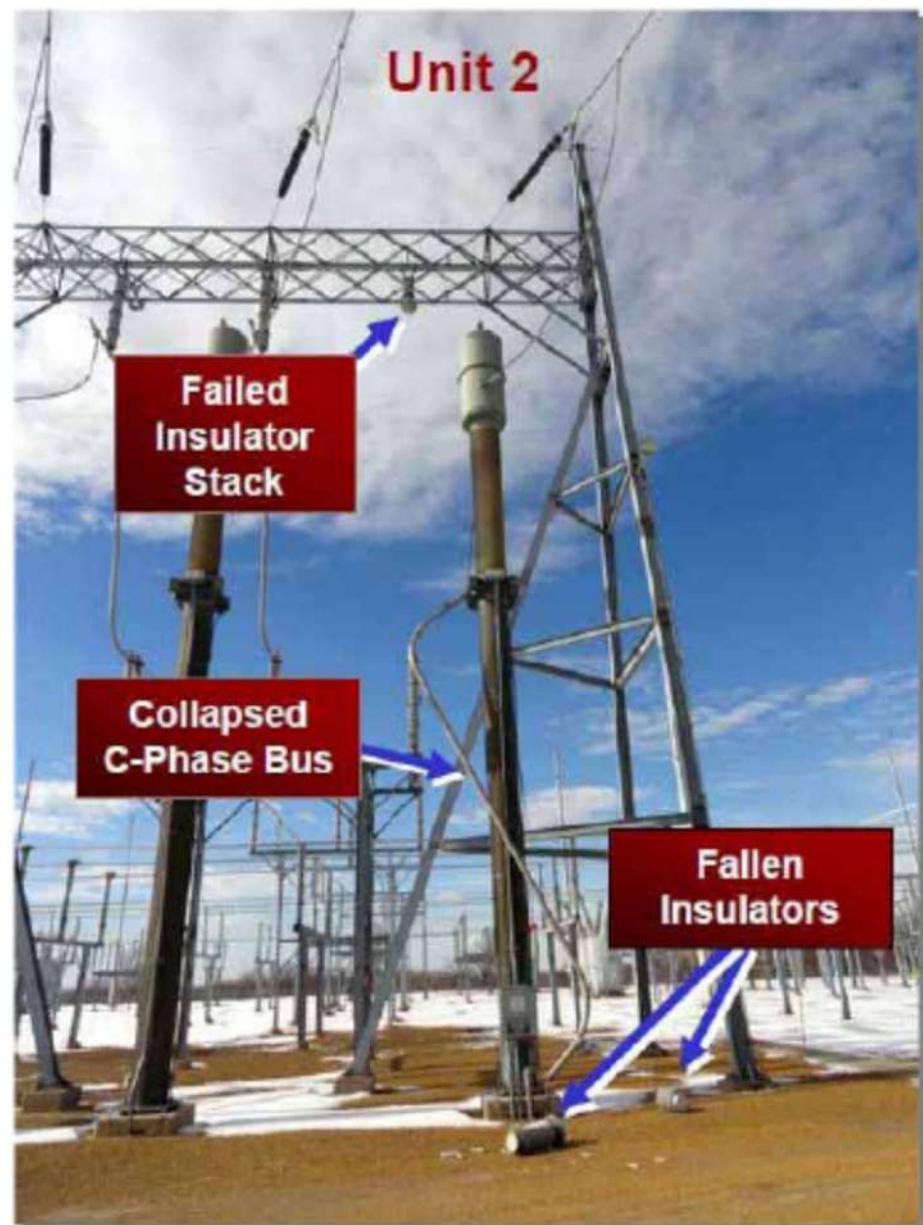
屋外の気中絶縁開閉所において、碍子の損壊により C 相母線が断路器との接続部で切れて 1 相開放故障状態になった様子。

第 5.3 図 米国バイロン 2 号の事象

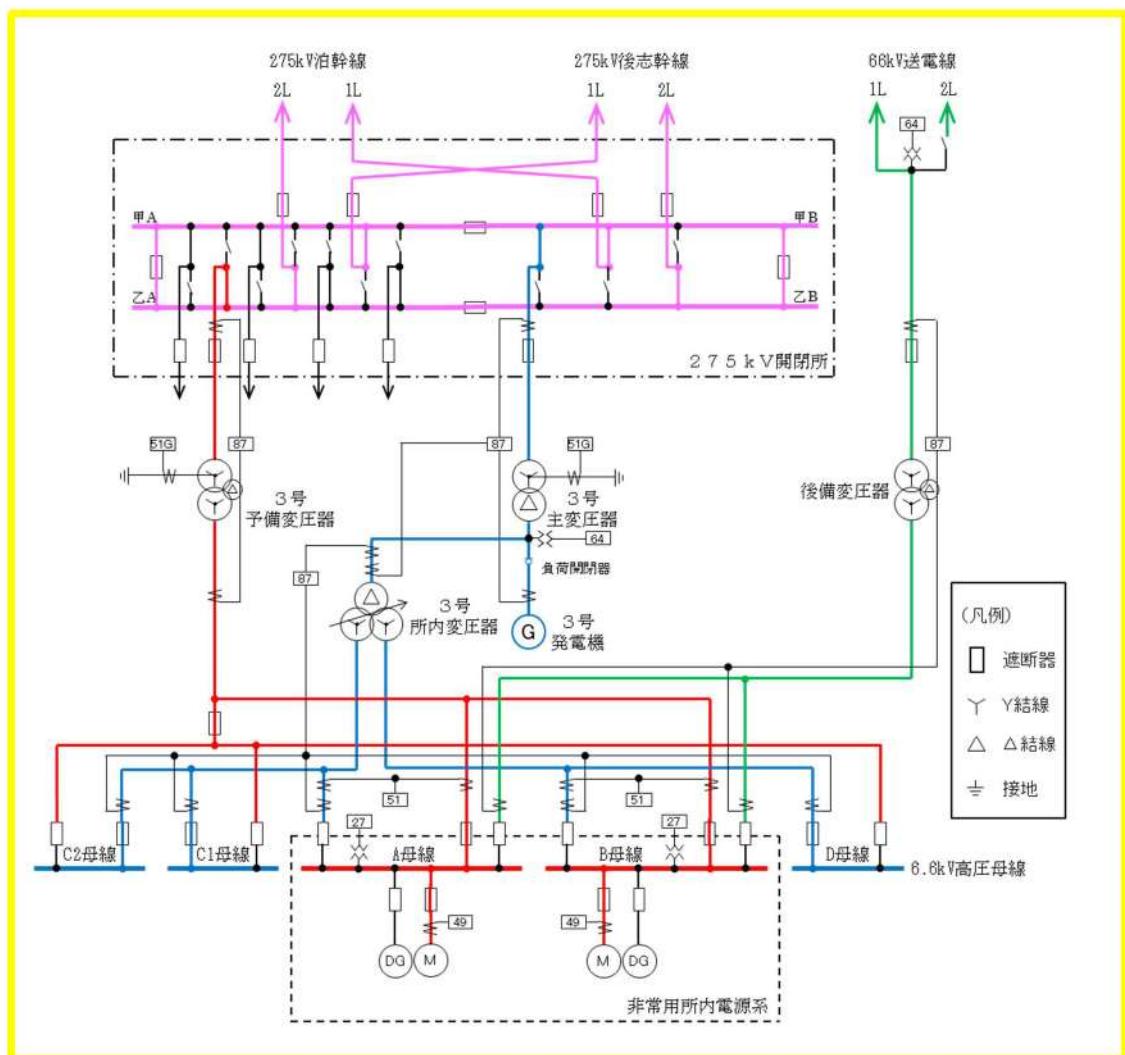
第1.1.1図 1相開放故障直前の状態

第1.1.1図のとおり、275kV送電線から予備変圧器及び非常用高圧母線を受電している状態を想定する。
