#### 2.2.4.2.4 CV ケーブルトンネル及びCV ケーブルダクトの設置地盤の支持性能について

275kV 開閉所及び 66kV 開閉所（後備用）から泊 3号炉までは CV ケーブルトンネル及び CV ケーブルダクトを通して接続している。

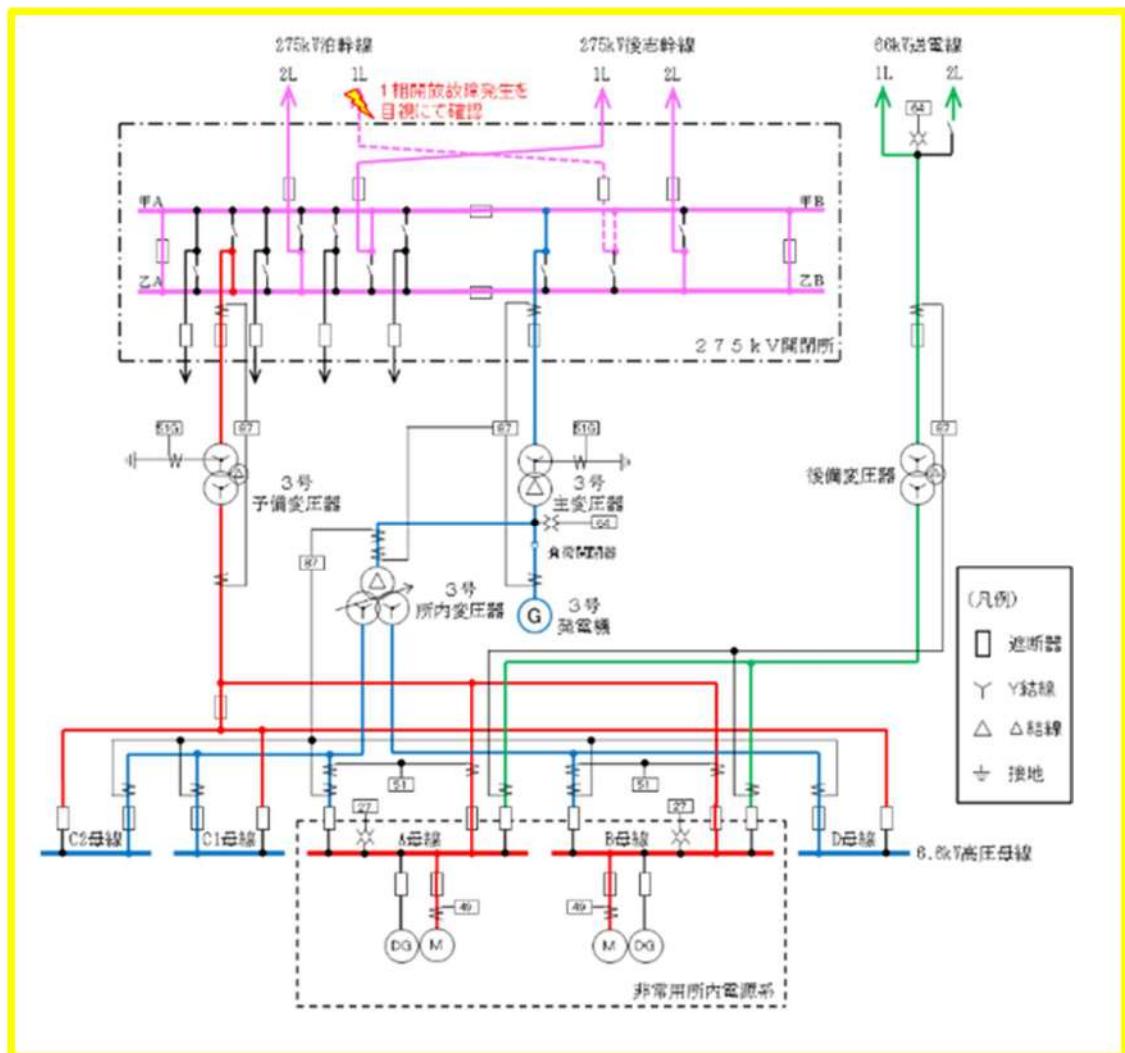
第1.1.2図 1相開放故障直後の状態

第1.1.2図のとおり、275kV送電線の1回線で1相開放故障が発生すると、故障部位を目視で確認できる。このことから運転員は、275kV送電線の1回線にて1相開放故障が発生したことを検知可能である。

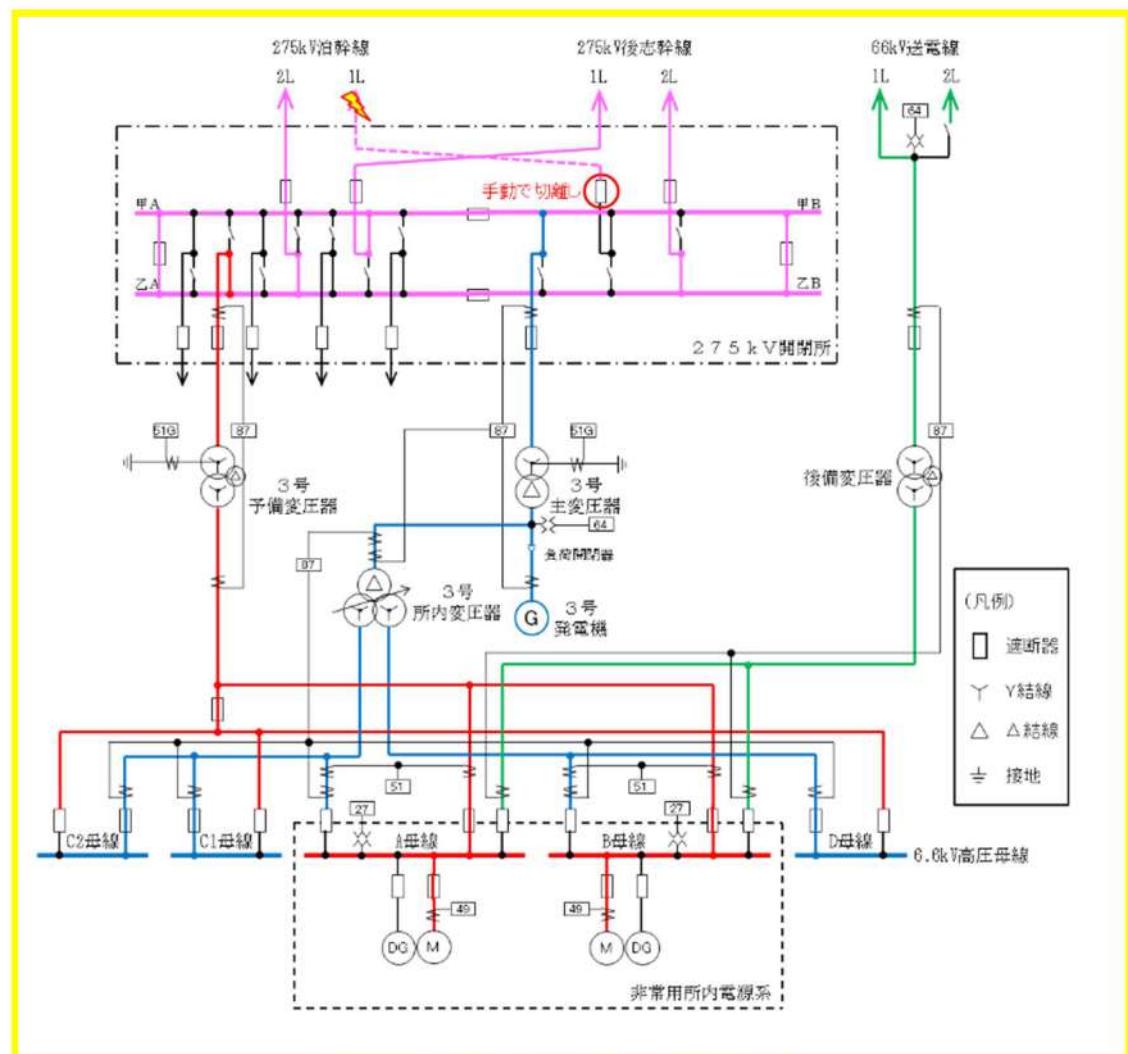
第1.1.3図 故障箇所を隔離した状態

第1.1.3 図のとおり、運転員の手動操作により、275kV 送電線 1 回線を外部電源系から隔離する  
と、残り 3 回線で予備変圧器及び非常用高圧母線へ電源供給を行う。(非常用高圧母線の電圧は変  
化無し。)

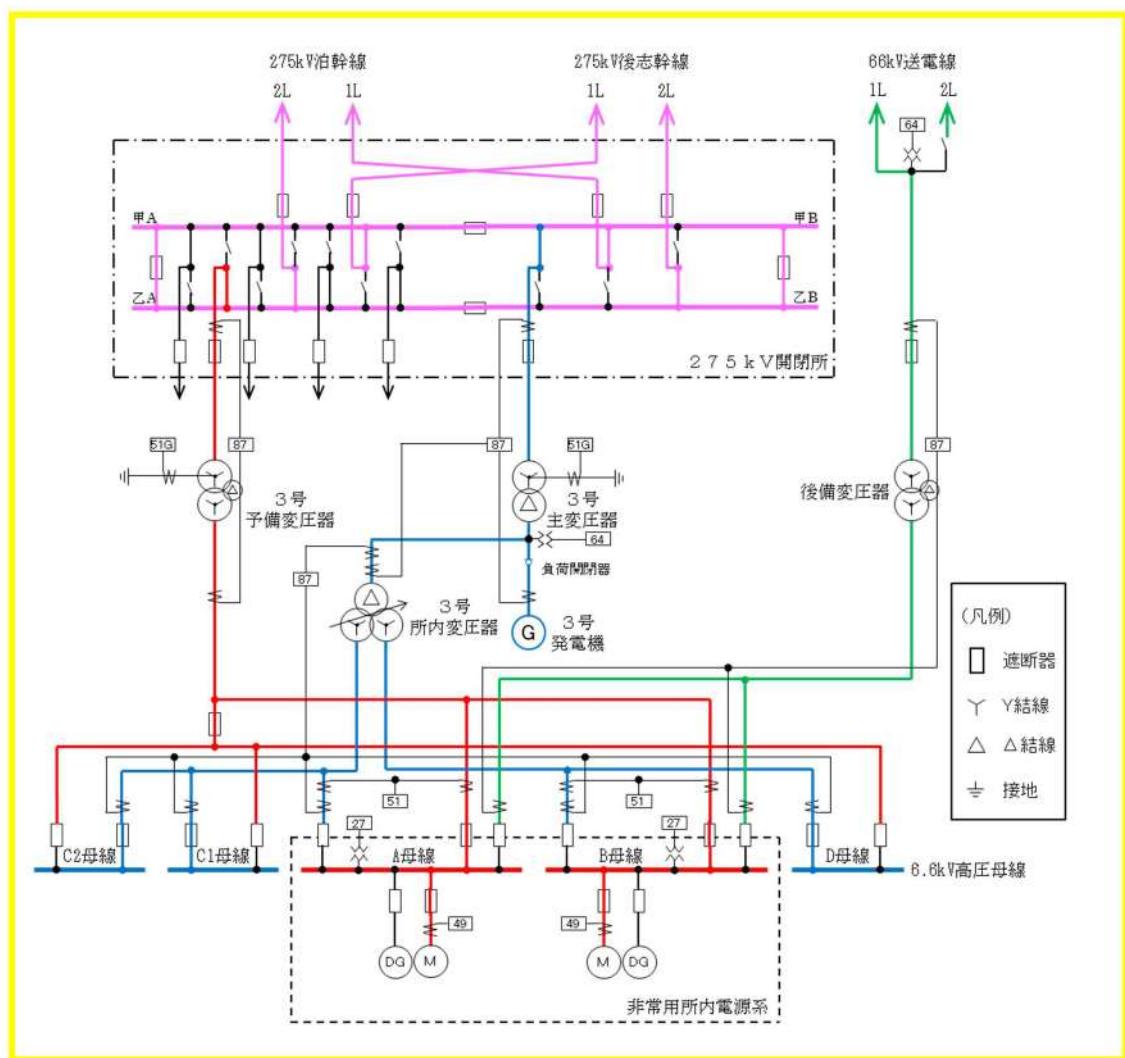
第 1.2.1 図 1 相開放故障直前の状態

第 1.2.1 図のとおり、275kV 送電線から予備変圧器及び非常用高圧母線を受電している状態を想定する。

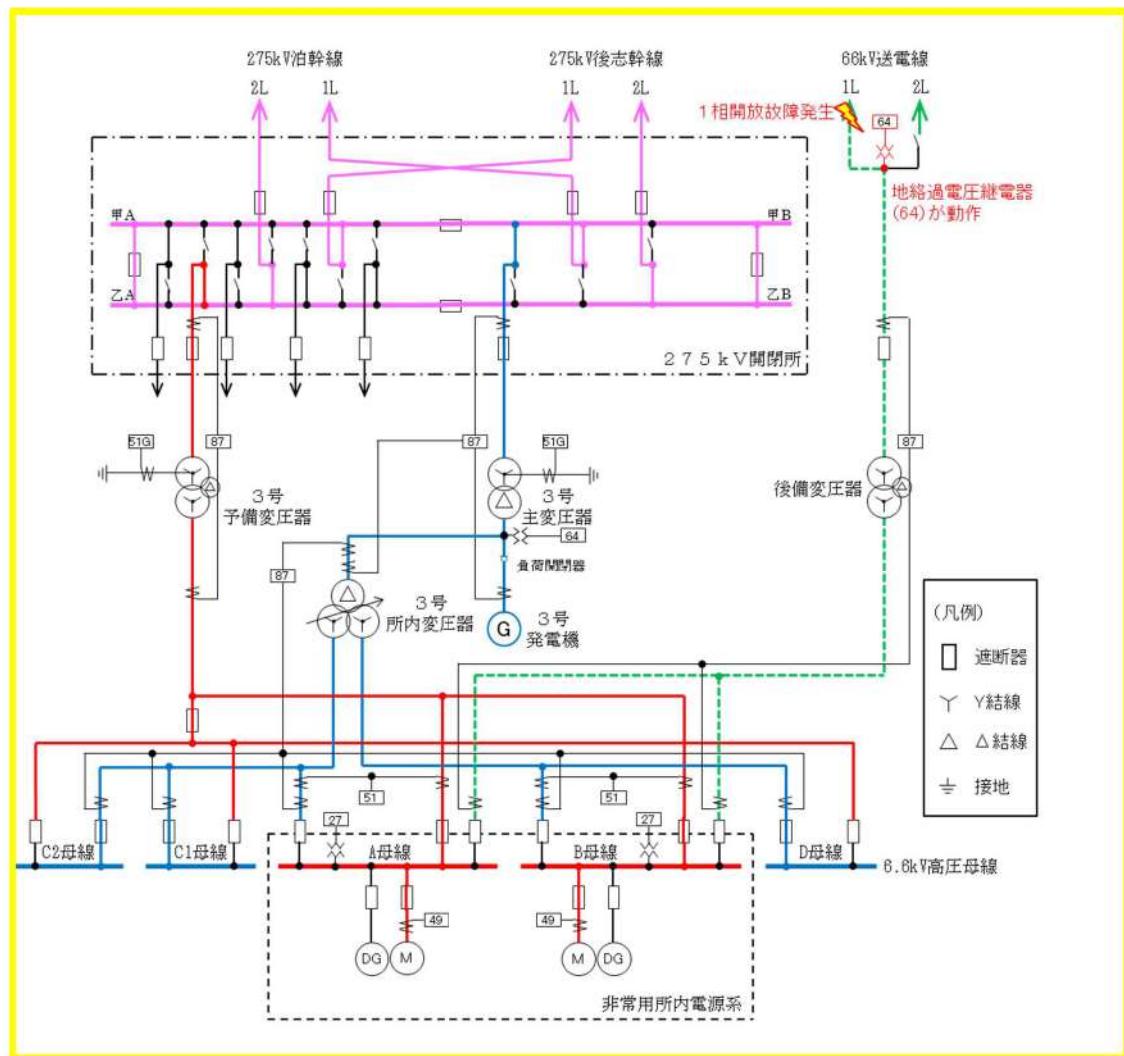
第1.2.2図 1相開放故障直後の状態

第1.2.2図のとおり、66kV送電線で1相開放故障が発生すると、地絡過電圧继電器(64)が動作する。このことから運転員は、66kV送電線にて1相開放故障を含めた異常が発生したことを検知可能である。

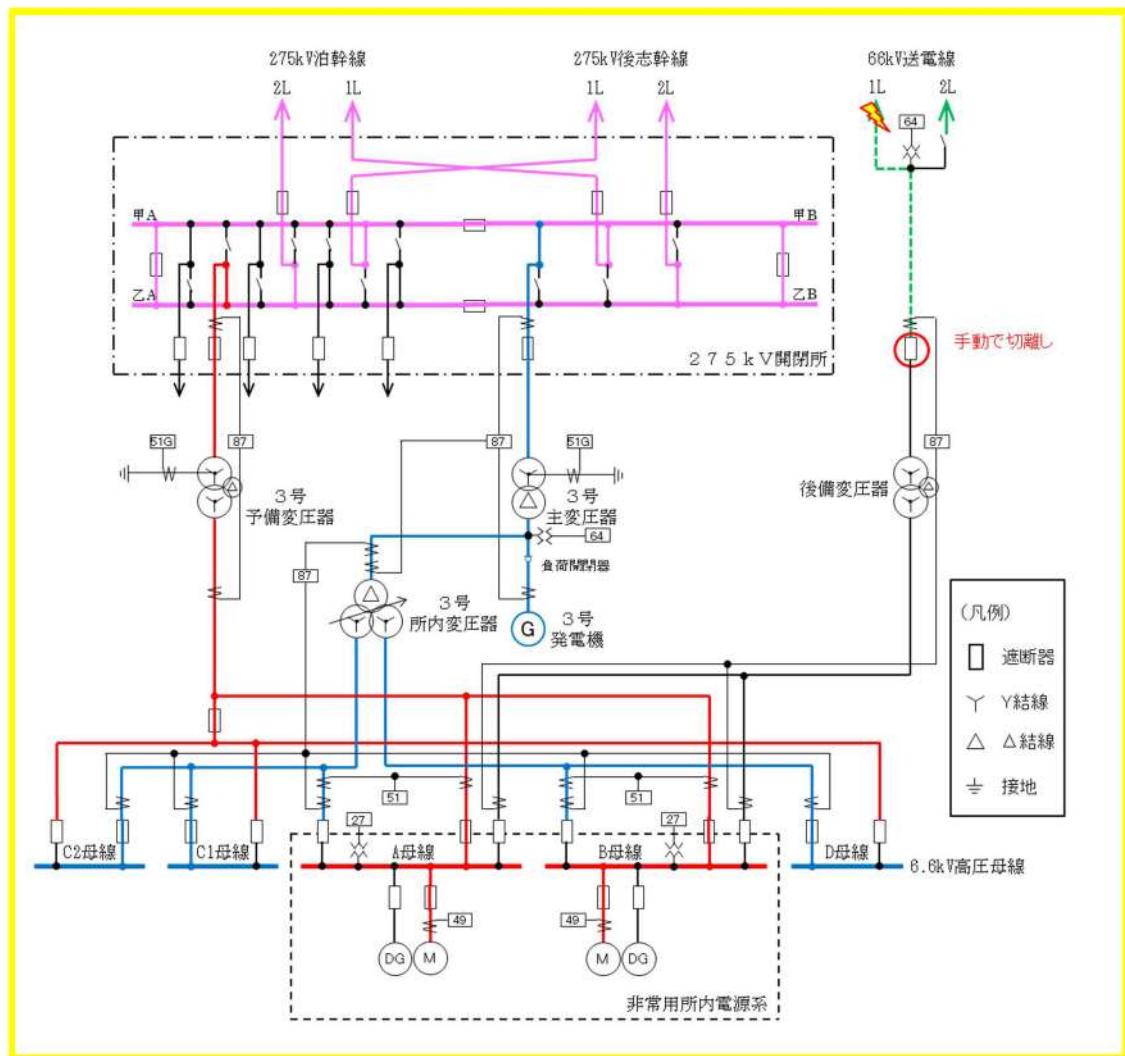
第1.2.3 図のとおり、運転員の手動操作により、66kV 送電線を外部電源系から隔離する。275kV 送電線で予備変圧器及び非常用高圧母線へ電源供給を継続する。(非常用高圧母線の電圧は変化無し。)

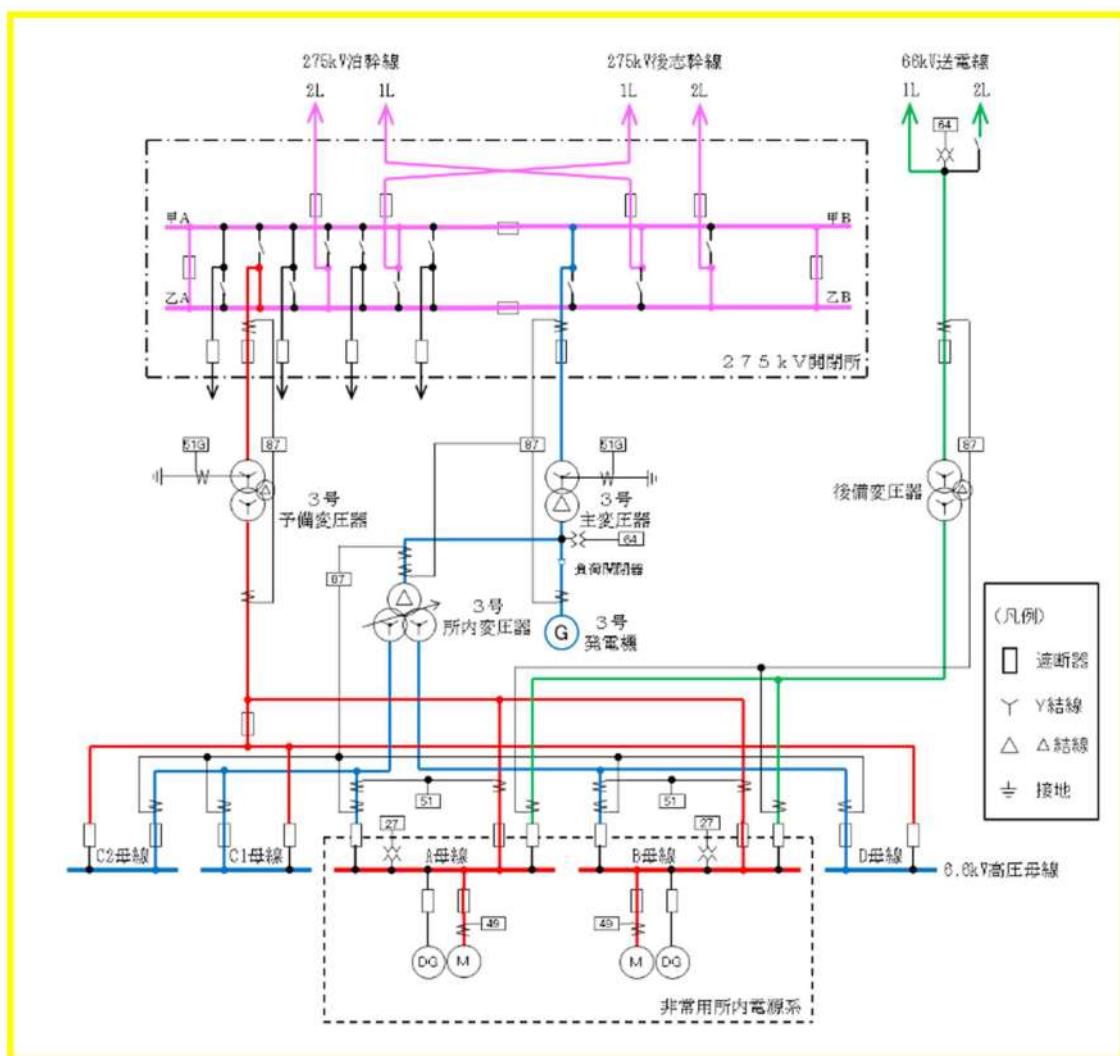
第 1.3.1 図 1 相開放故障直前の状態

第 1.3.1 図のとおり、275kV 送電線から予備変圧器及び非常用高圧母線を受電している状態を想定する。

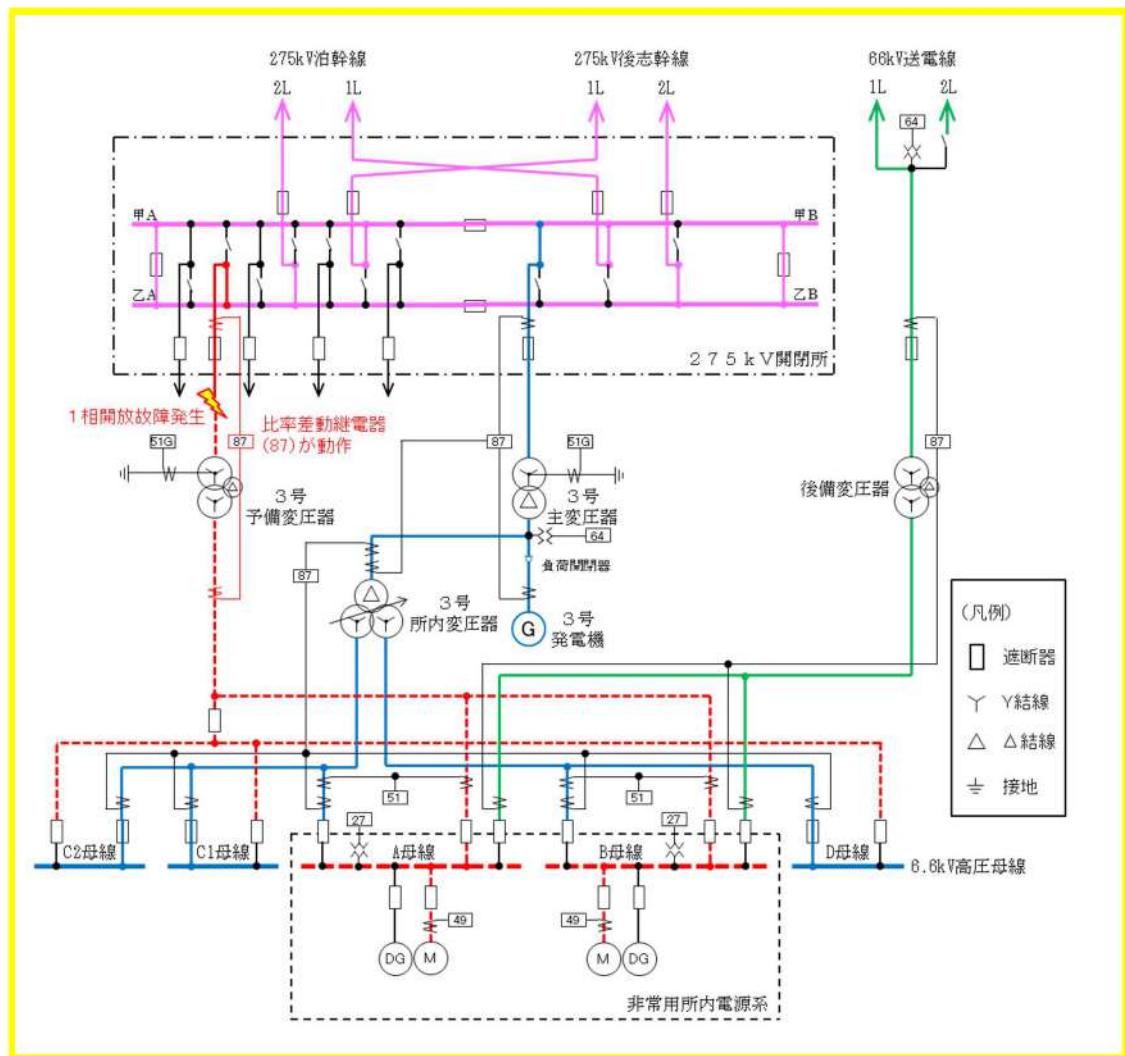
第 1.3.2 図 1相開放故障直後の状態

第 1.3.2 図のとおり、予備変圧器の1次側で1相開放故障が発生すると、予備変圧器の比率差動继電器(87)が動作する。このことから運転員は、予備変圧器の1次側にて1相開放故障を含めた異常が発生したことを検知可能である。

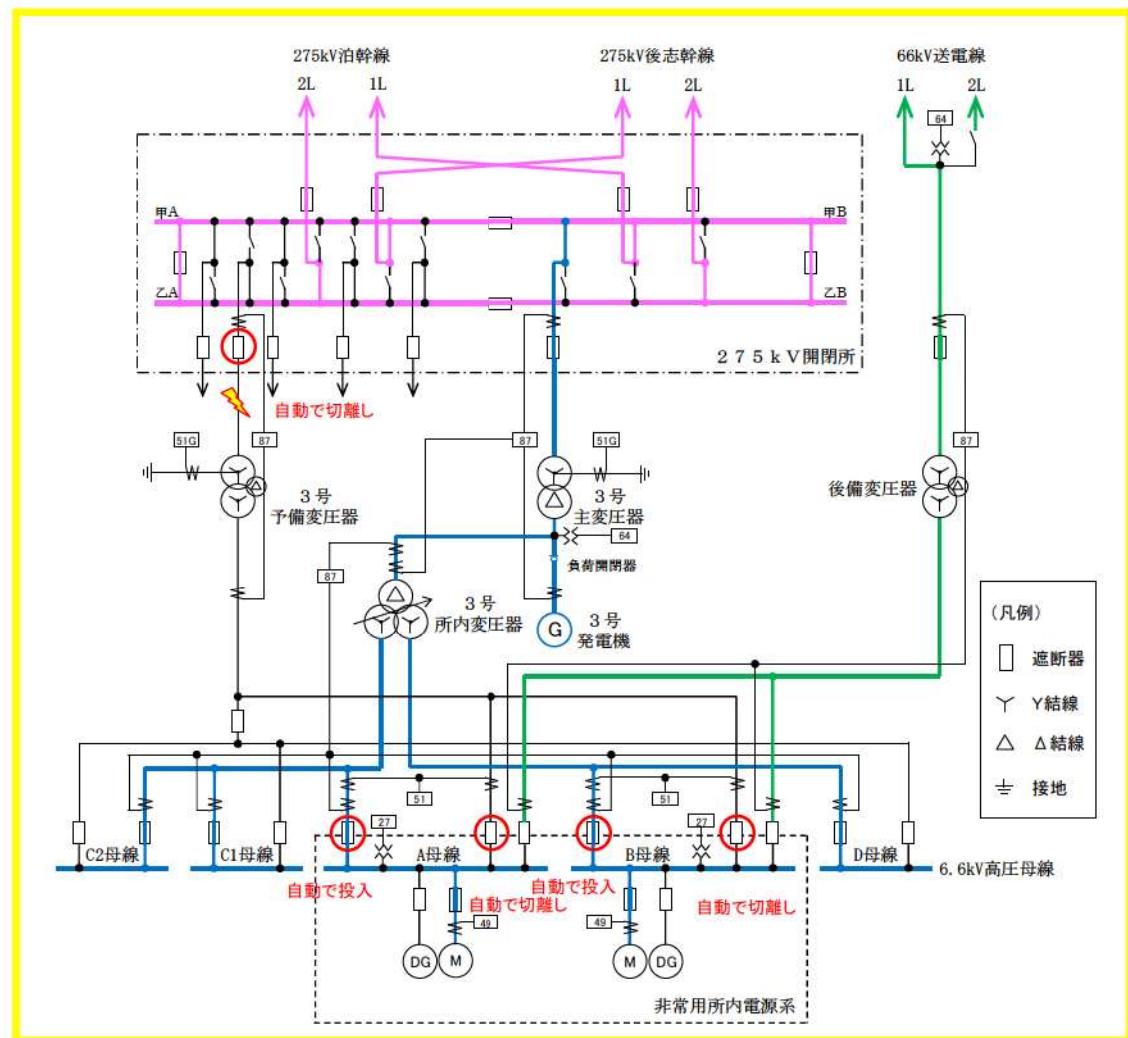
第1.3.3図 故障箇所を隔離した状態

第1.3.3図のとおり、比率差動継電器(87)の動作により、予備変圧器を外部電源系から隔離すると、所内変圧器に接続する遮断器が自動で投入され、非常用高圧母線に電源供給を行う。

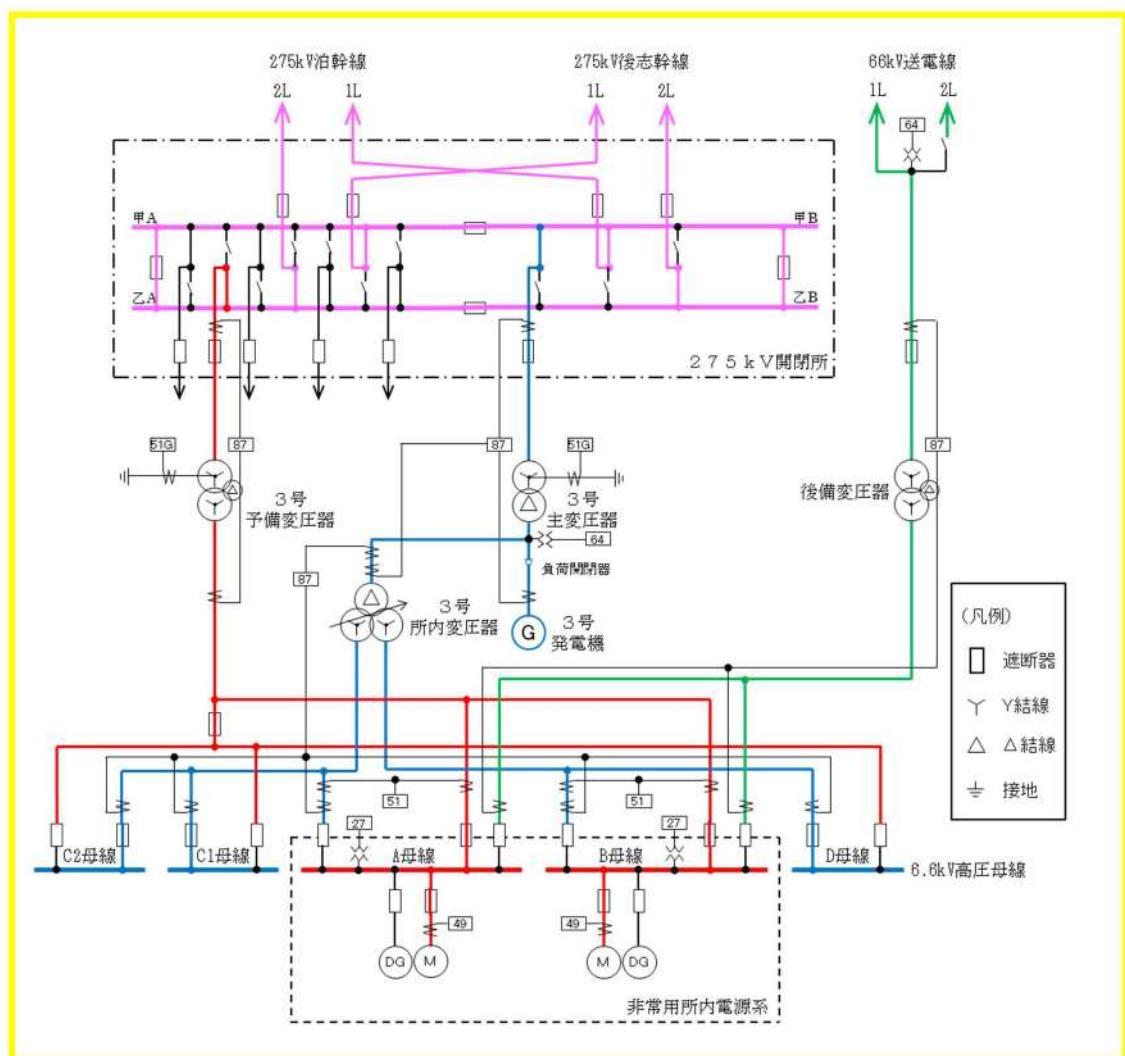
第 1.4.1 図 1 相開放故障直前の状態

第 1.4.1 図のとおり、275kV 送電線から予備変圧器及び非常用高圧母線を受電している状態を想定する。

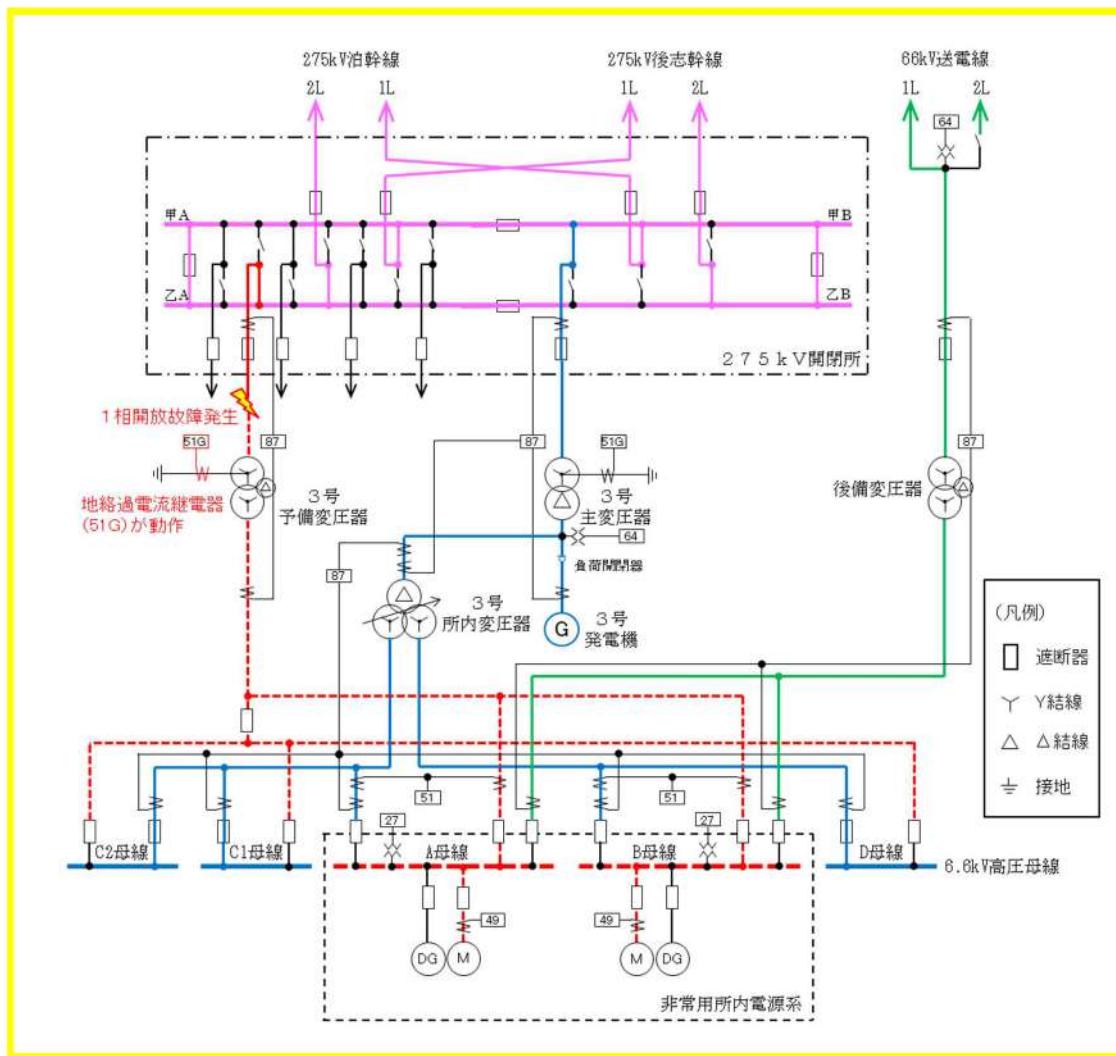
第 1.4.2 図 1相開放故障直後の状態

第 1.4.2 図のとおり、予備変圧器の1次側で1相開放故障が発生すると、予備変圧器の地絡過電流继電器(51G)が動作する。このことから運転員は、予備変圧器の1次側にて1相開放故障を含めた異常が発生したことを検知可能である。

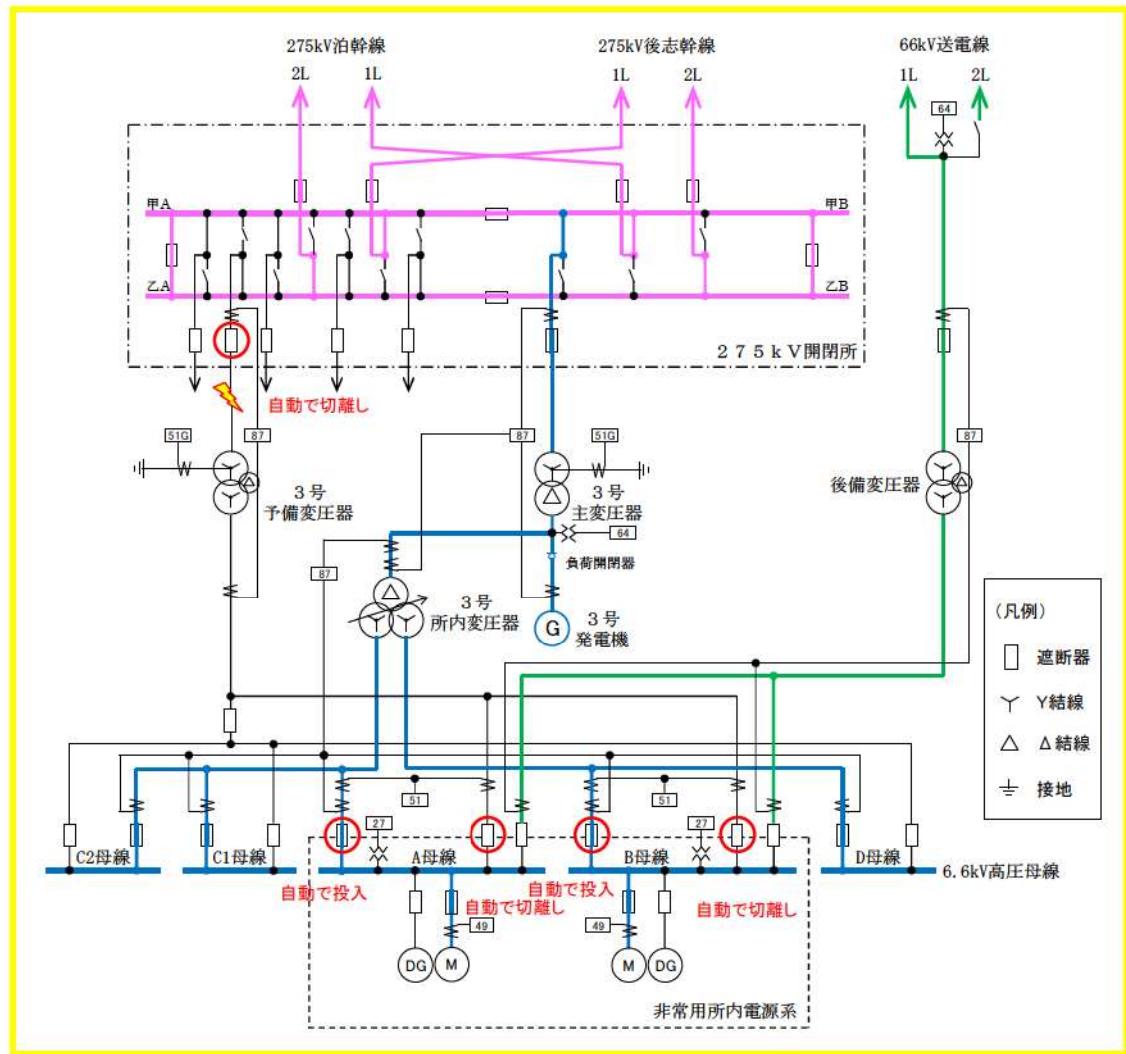
第1.4.3図のとおり、運転員の手動操作により、予備変圧器を外部電源系から隔離すると、所内変圧器に接続する遮断器が自動で投入され、非常用高圧母線に電源供給を行う。

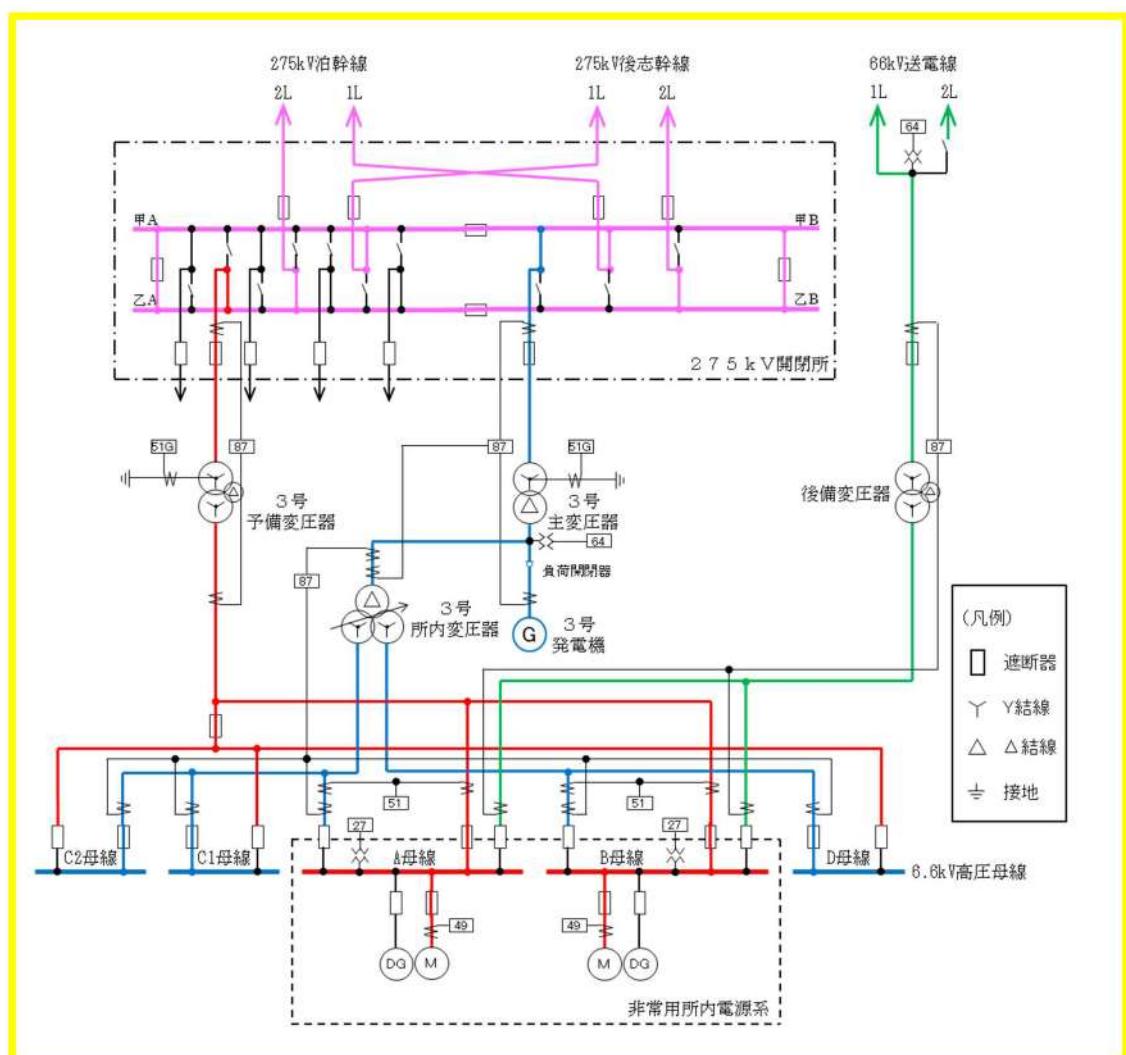
第 1.5.1 図 1 相開放故障直前の状態

第 1.5.1 図のとおり、275kV 送電線から予備変圧器及び非常用高圧母線を受電している状態を想定する。

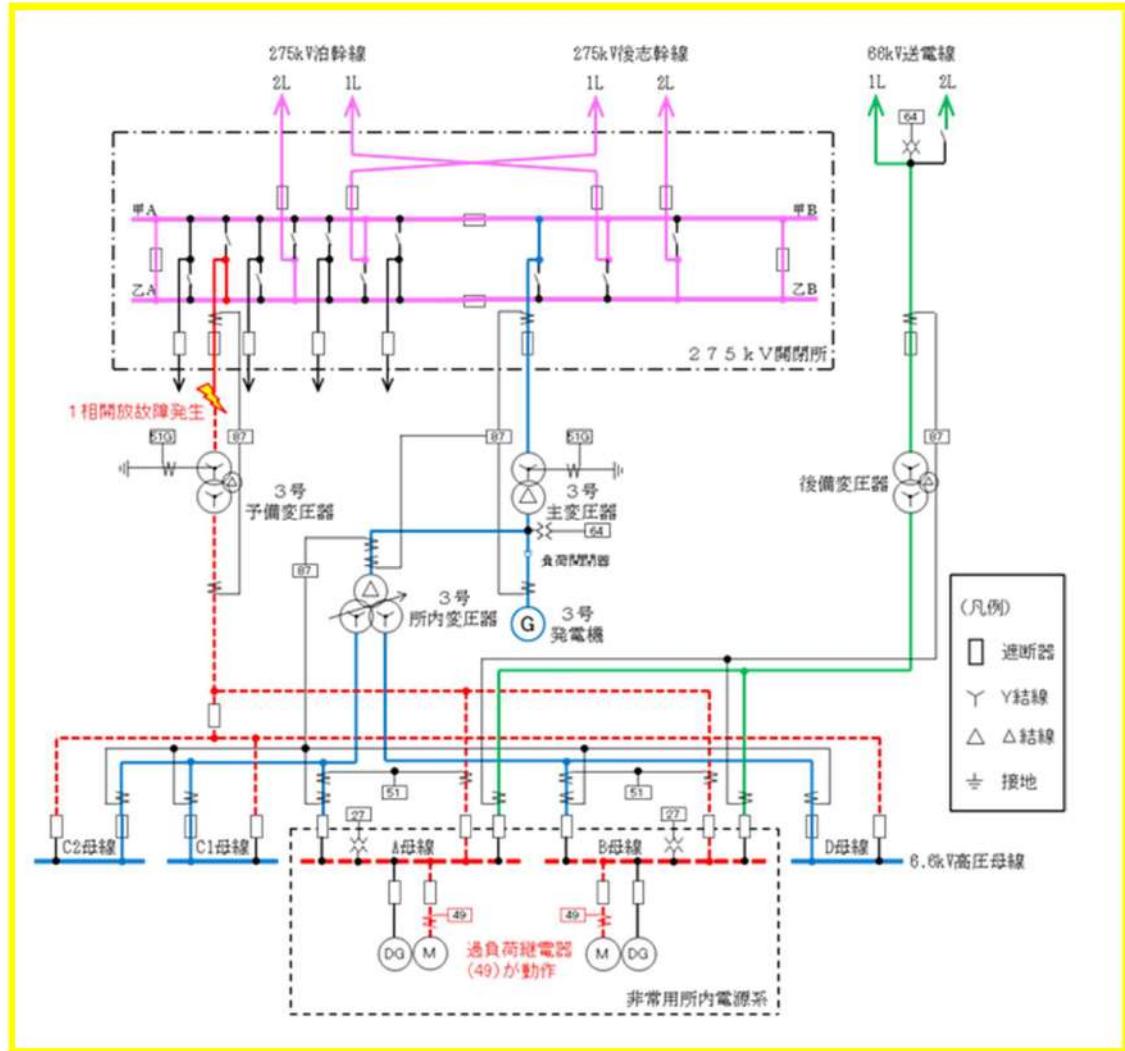
第 1.5.2 図 1相開放故障直後の状態

第 1.5.2 図のとおり、予備変圧器の1次側で1相開放故障が発生すると、予備変圧器から受電していた複数の負荷の過負荷継電器 (49) が動作する。このことから運転員は、予備変圧器の1次側にて1相開放故障を含めた異常が発生したことを検知可能である。

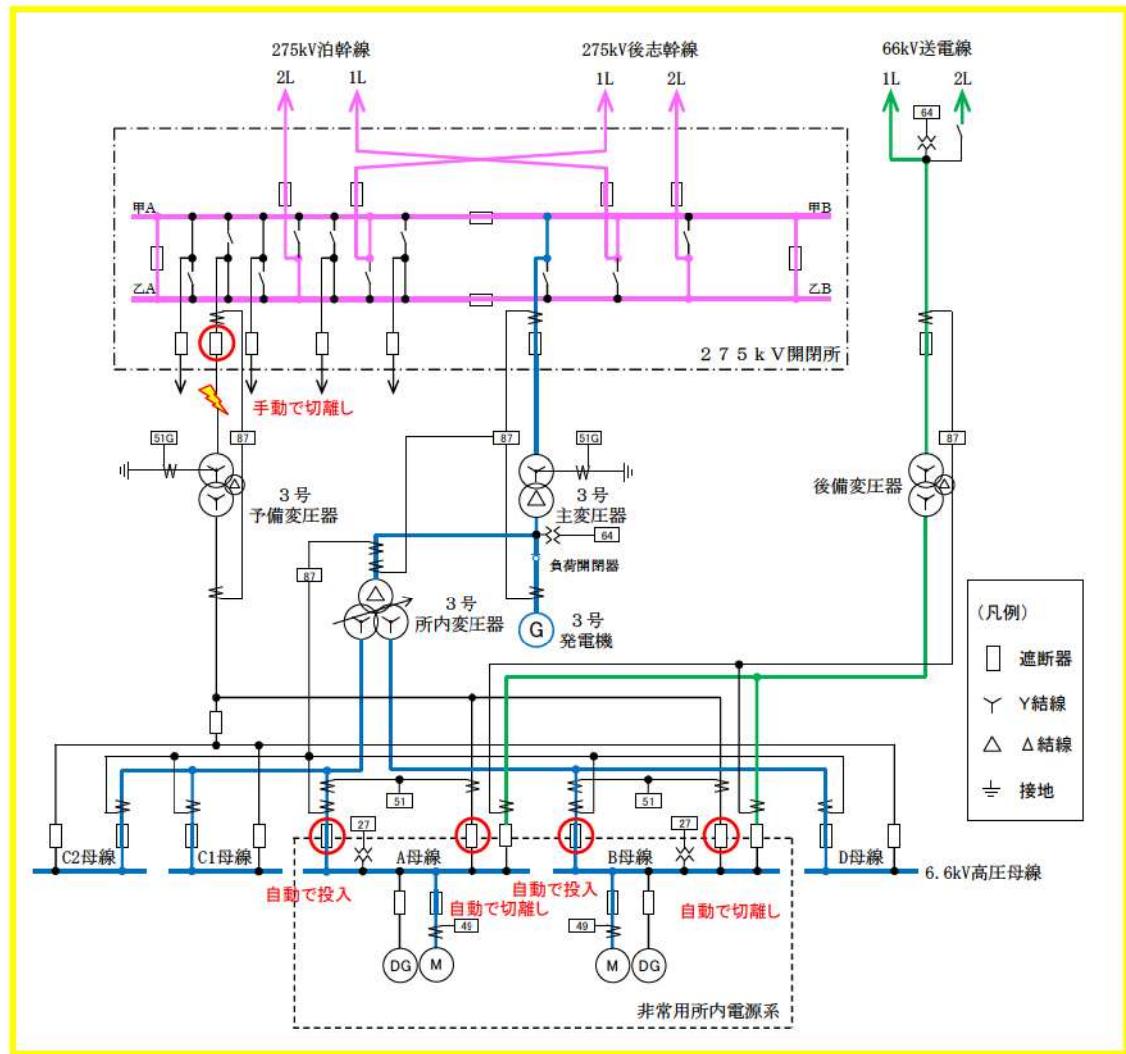
第1.5.3図 故障箇所を隔離した状態

第1.5.3 図のとおり、運転員の手動操作により、予備変圧器を外部電源系から隔離すると、所内変圧器に接続する遮断器が自動で投入され、非常用高圧母線に電源供給を行う。

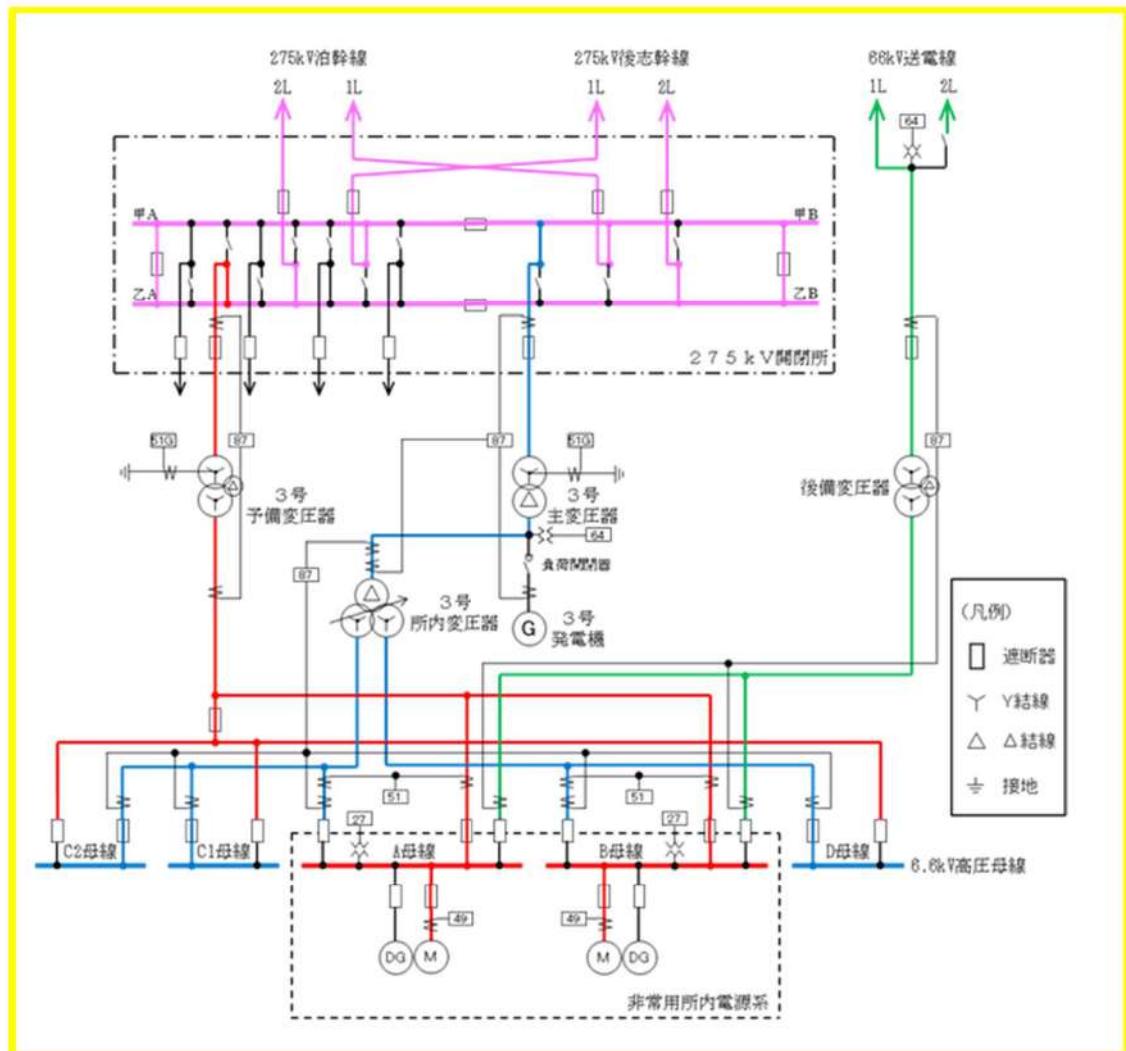
第 2.1.1 図 1 相開放故障直前の状態

第 2.1.1 図のとおり、275kV 送電線から予備変圧器、主変圧器、所内変圧器、常用高圧母線及び非常用高圧母線を受電している状態を想定する。

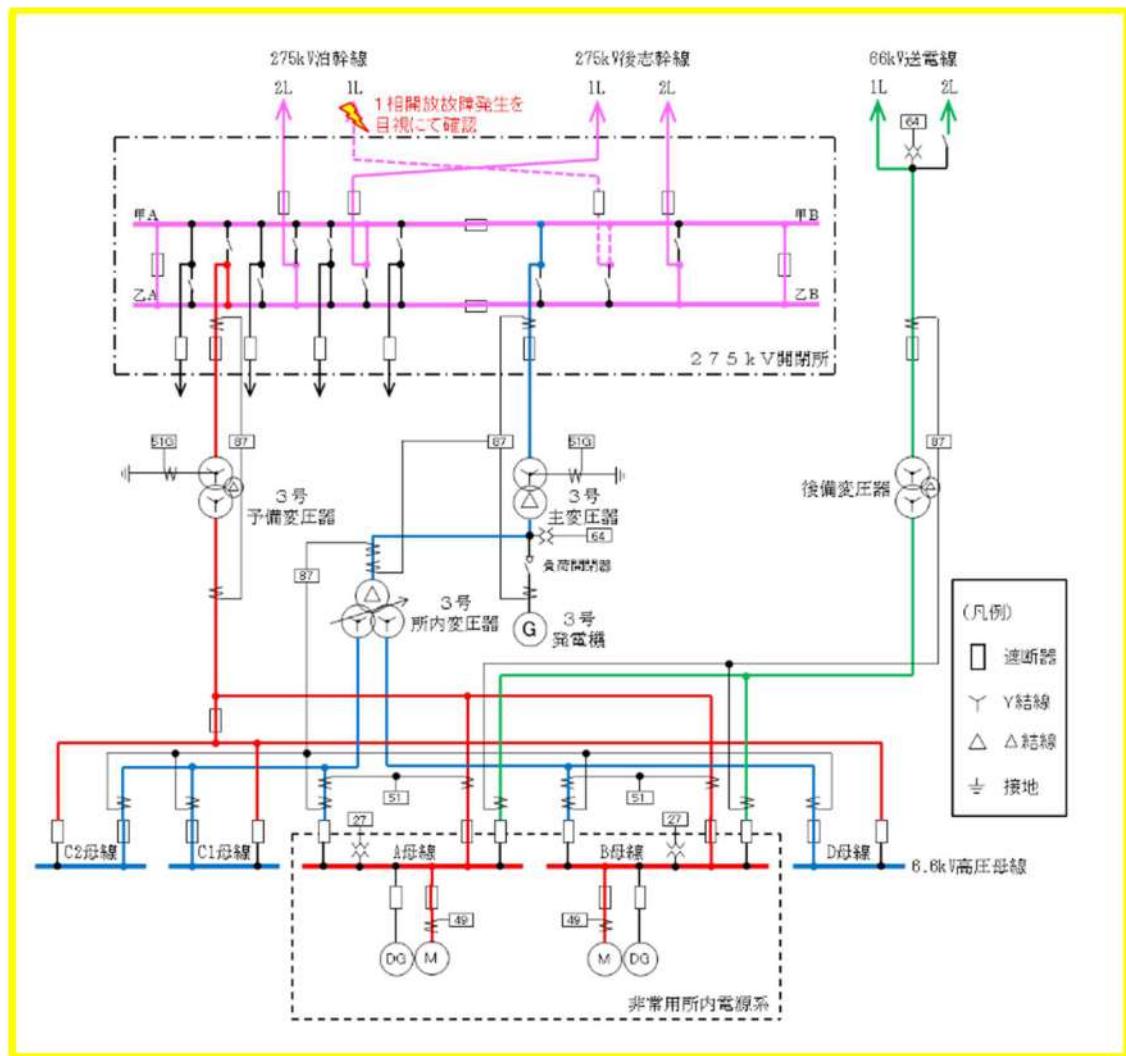
第2.1.2図 1相開放故障直後の状態

第2.1.2図のとおり、275kV送電線の1回線で1相開放故障が発生すると、故障部位を目視で確認できる。このことから運転員は、275kV送電線の1回線にて1相開放故障が発生したことを検知可能である。

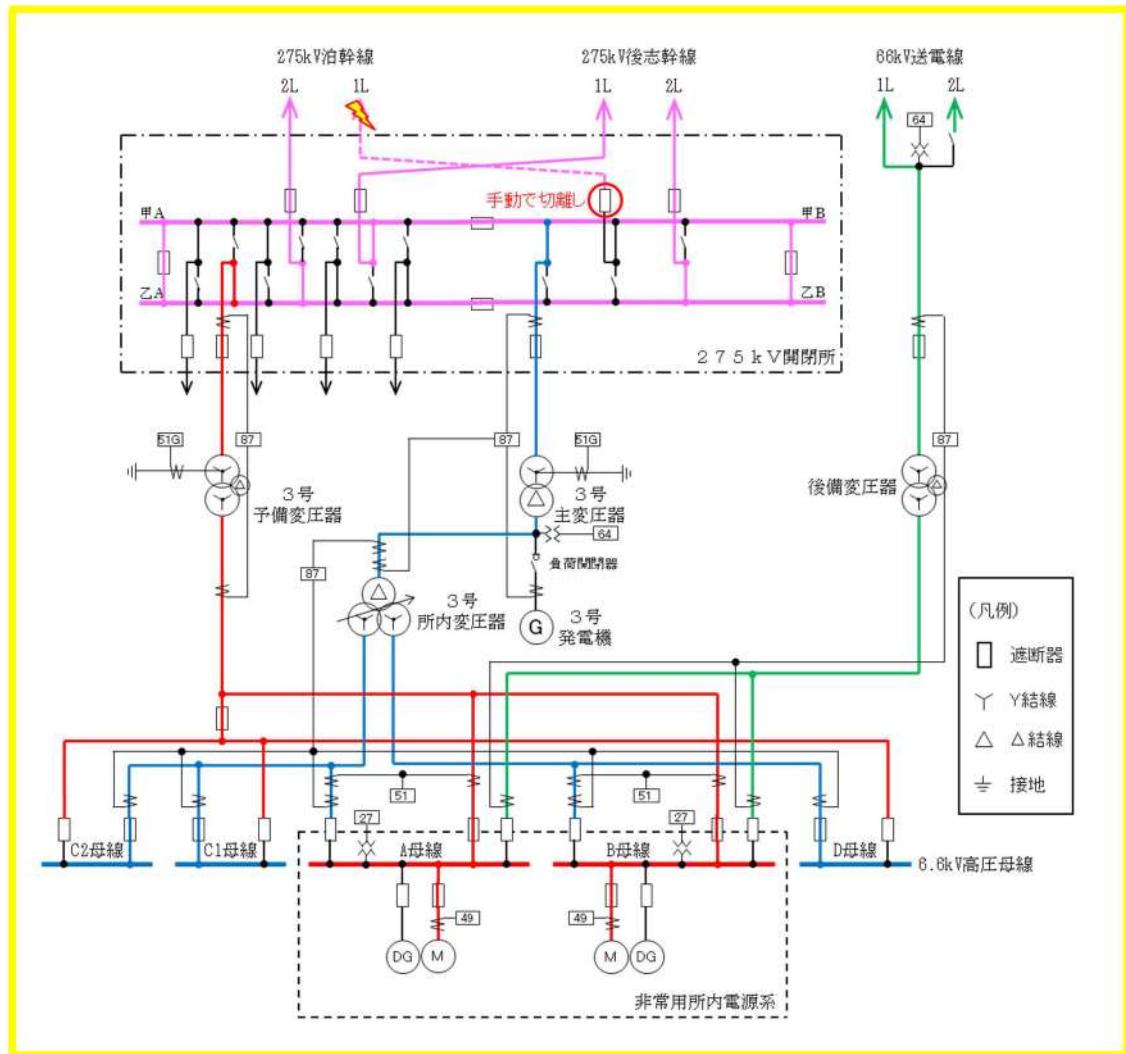
第2.1.3図 故障箇所を隔離した状態

第2.1.3図のとおり、運転員の手動操作により、275kV送電線1回線を外部電源系から隔離する  
と、残り3回線で予備変圧器及び非常用高圧母線へ電源供給を行う。(非常用高圧母線の電圧は変  
化無し。)

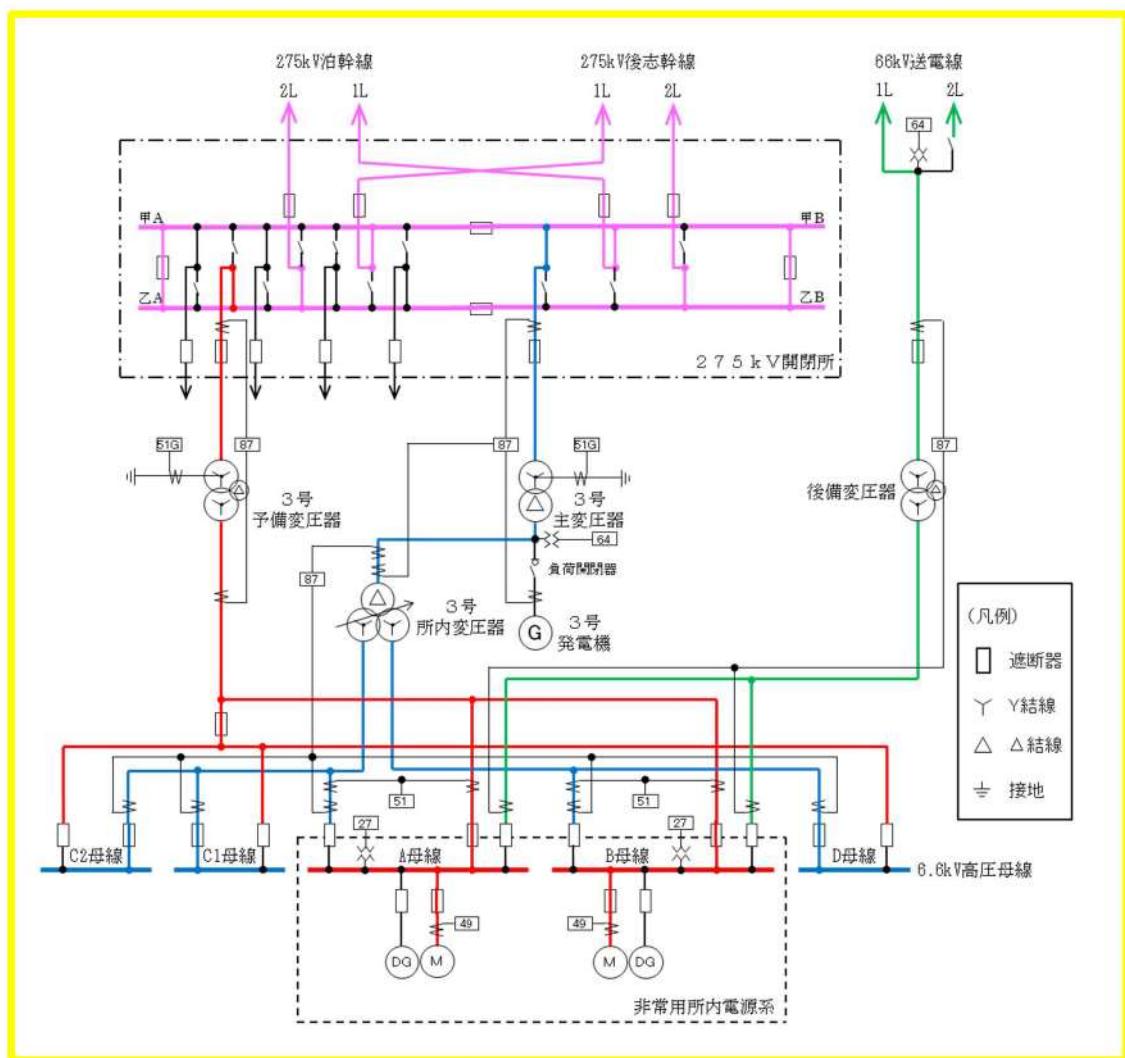
第 2.2.1 図 1 相開放故障直前の状態

第 2.2.1 図のとおり、275kV 送電線から予備変圧器、主変圧器、所内変圧器、常用高圧母線及び非常用高圧母線を受電している状態を想定する。

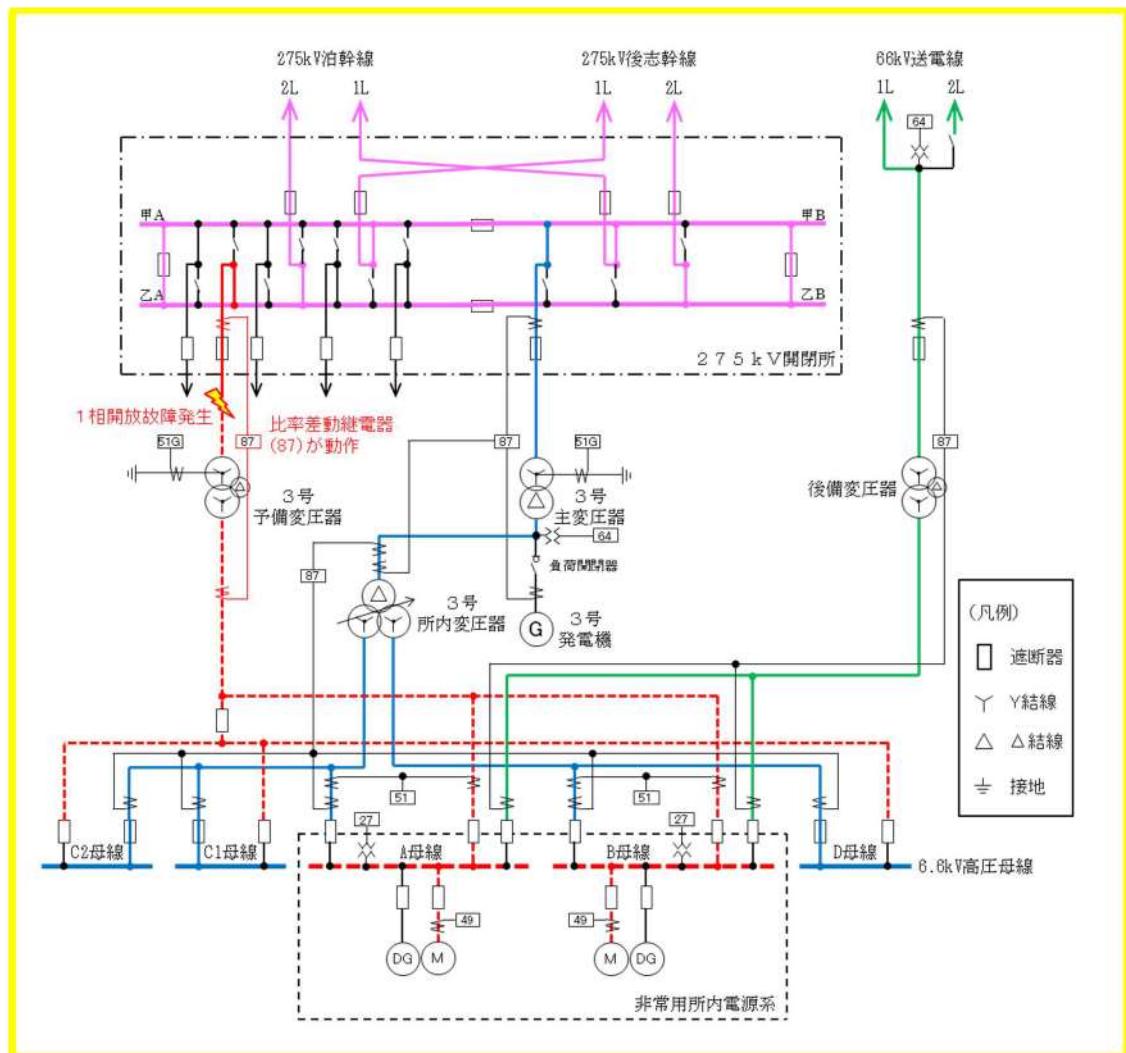
第2.2.2図 1相開放故障直後の状態

第2.2.2図のとおり、予備変圧器の1次側で1相開放故障が発生すると、予備変圧器又は275kV母線の比率差動继電器(87)が動作する。このことから運転員は、予備変圧器の1次側にて1相開放故障を含めた異常が発生したことを検知可能である。
