#### 2.2.4.2.4 CV ケーブルトンネル及びCV ケーブルダクトの設置地盤の支持性能について

275kV 開閉所及び 66kV 開閉所（後備用）から泊 3号炉までは CV ケーブルトンネル及び CV ケーブルダクトを通して接続している。

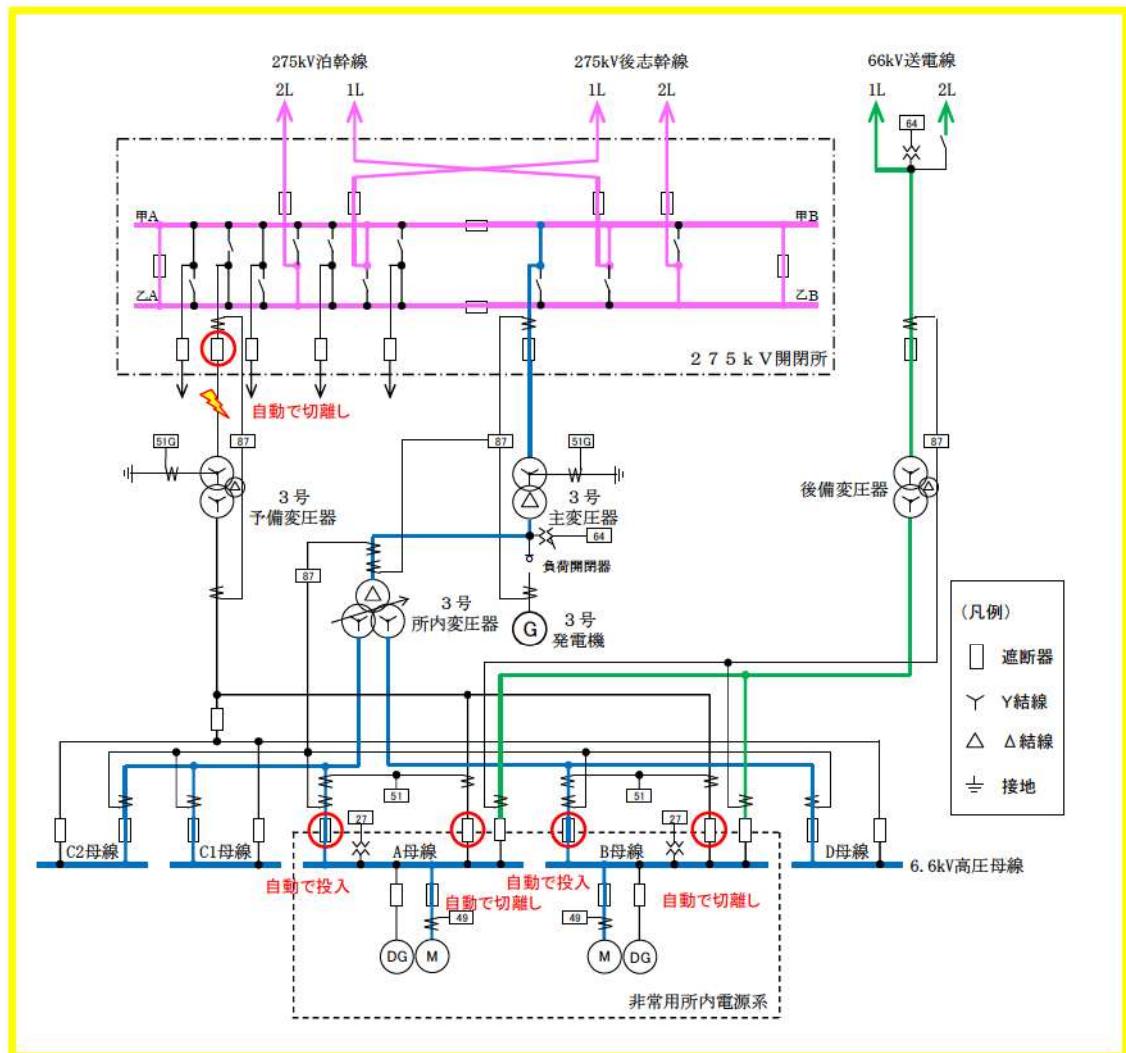
第2.2.3図 故障箇所を隔離した状態

第2.2.3図のとおり、比率差動継電器(87)の動作により、予備変圧器を外部電源系から隔離すると、所内変圧器に接続する遮断器が自動で投入され、非常用高圧母線に電源供給を行う。

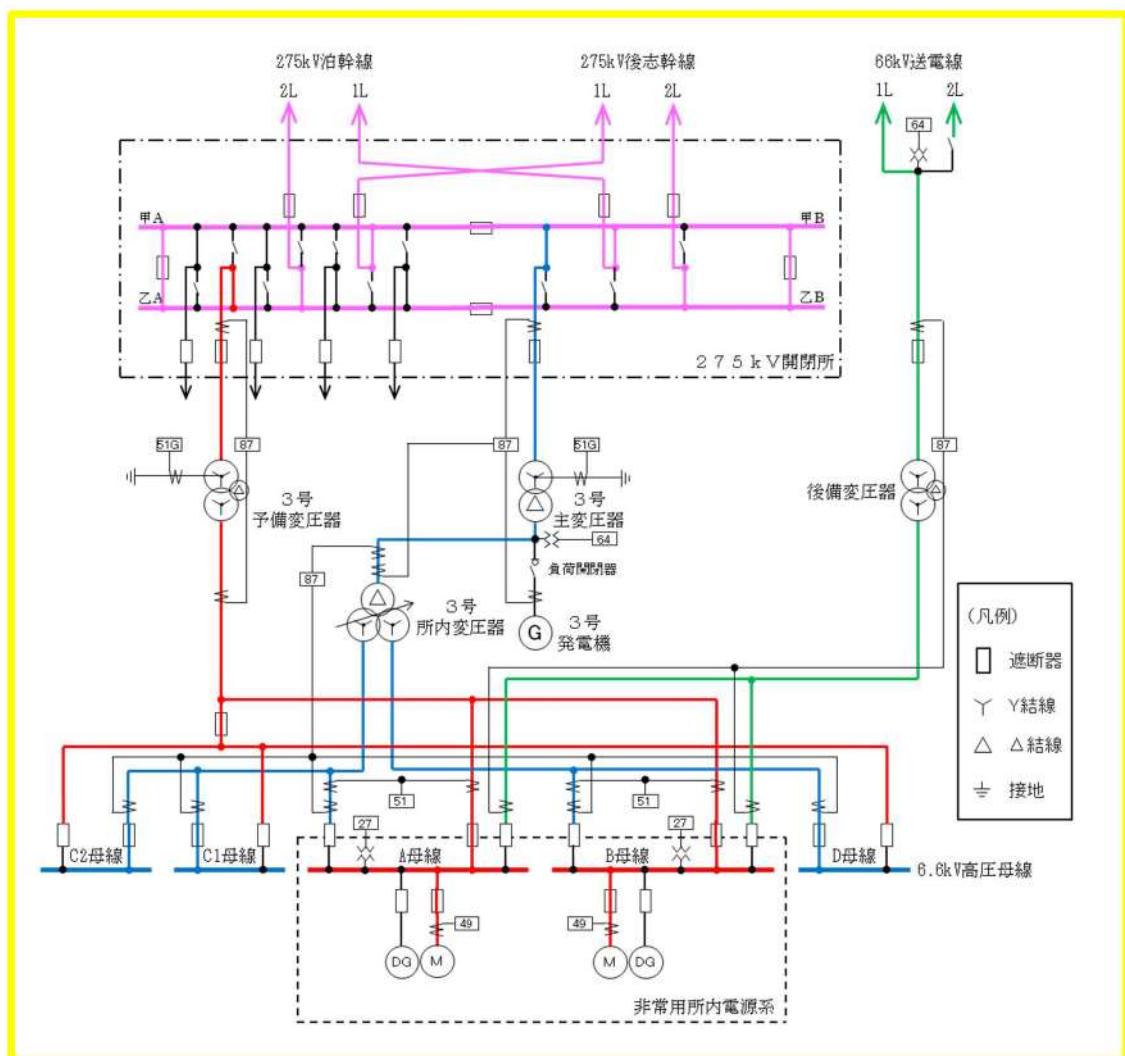
第 2.3.1 図 1 相開放故障直前の状態

第 2.3.1 図のとおり、275kV 送電線から予備変圧器、主変圧器、所内変圧器、常用高圧母線及び非常用高圧母線を受電している状態を想定する。

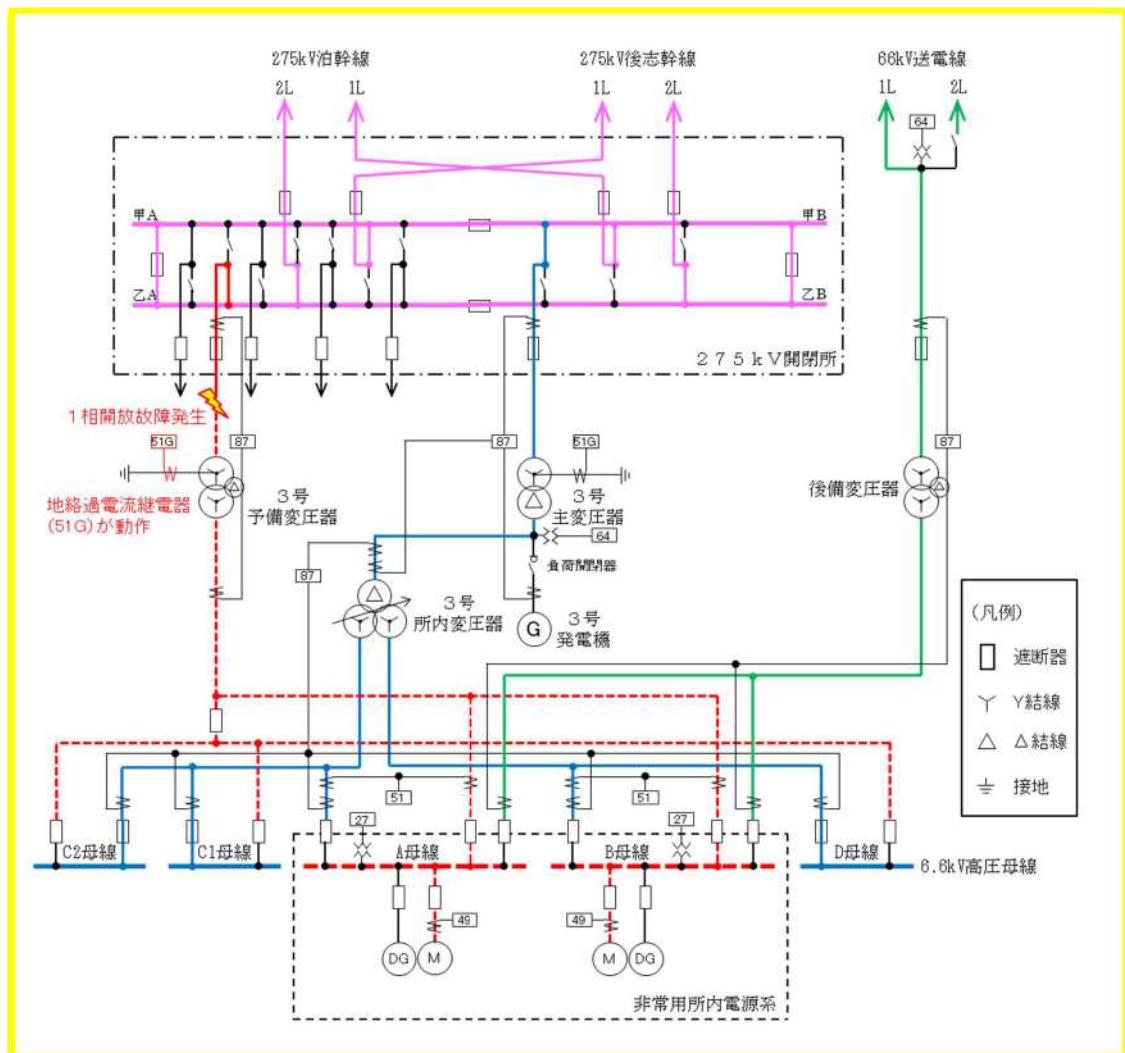
第 2.3.2 図 1相開放故障直後の状態

第 2.3.2 図のとおり、予備変圧器の1次側で1相開放故障が発生すると、予備変圧器の地絡過電流继電器(51G)が動作する。このことから運転員は、予備変圧器の1次側にて1相開放故障を含めた異常が発生したことを検知可能である。

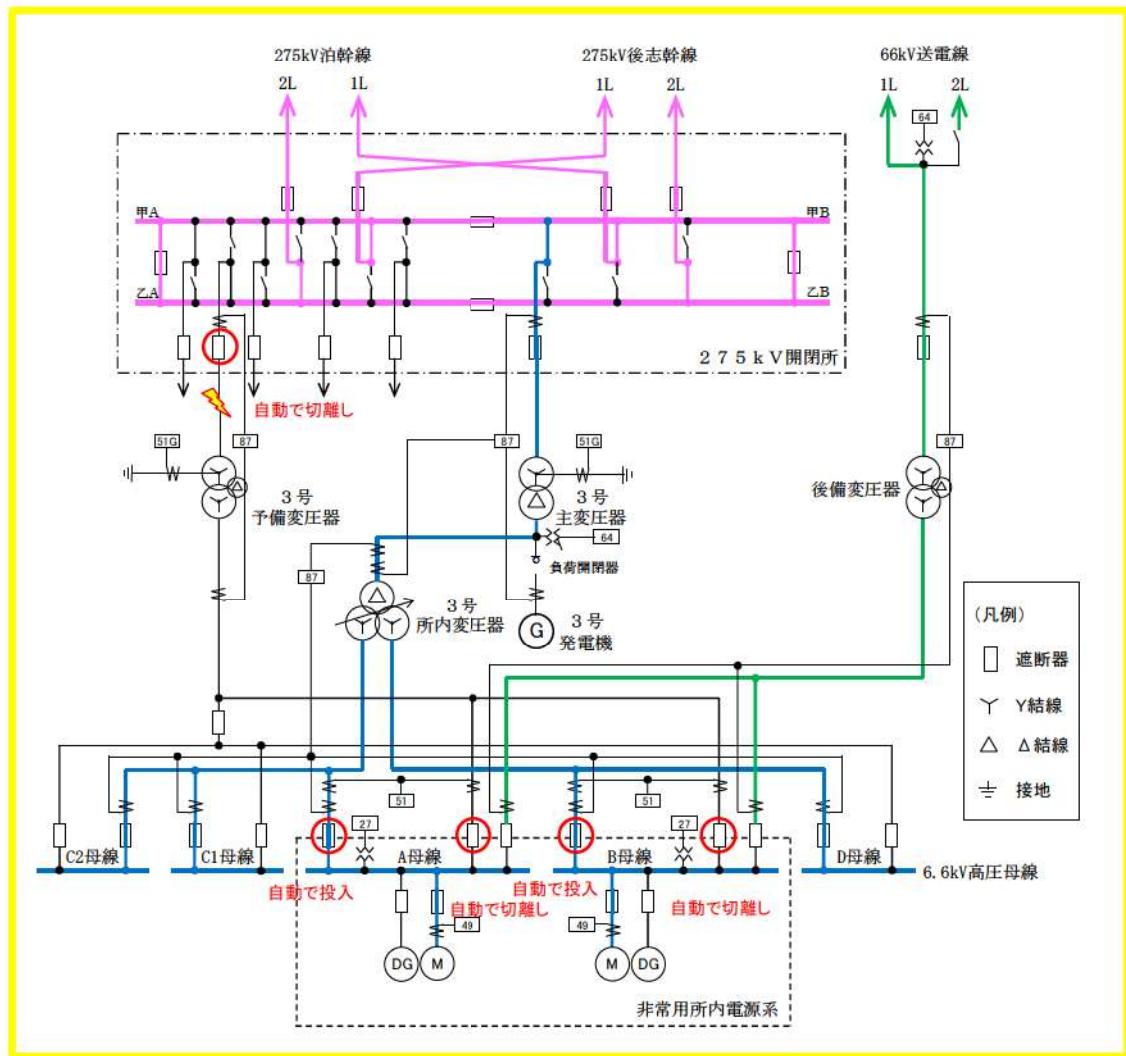
第2.3.3図 故障箇所を隔離した状態

第2.3.3図のとおり、地絡過電流继電器（51G）の動作により、予備変圧器を外部電源系から隔離すると、所内変圧器に接続する遮断器が自動で投入され、非常用高圧母線に電源供給を行う。

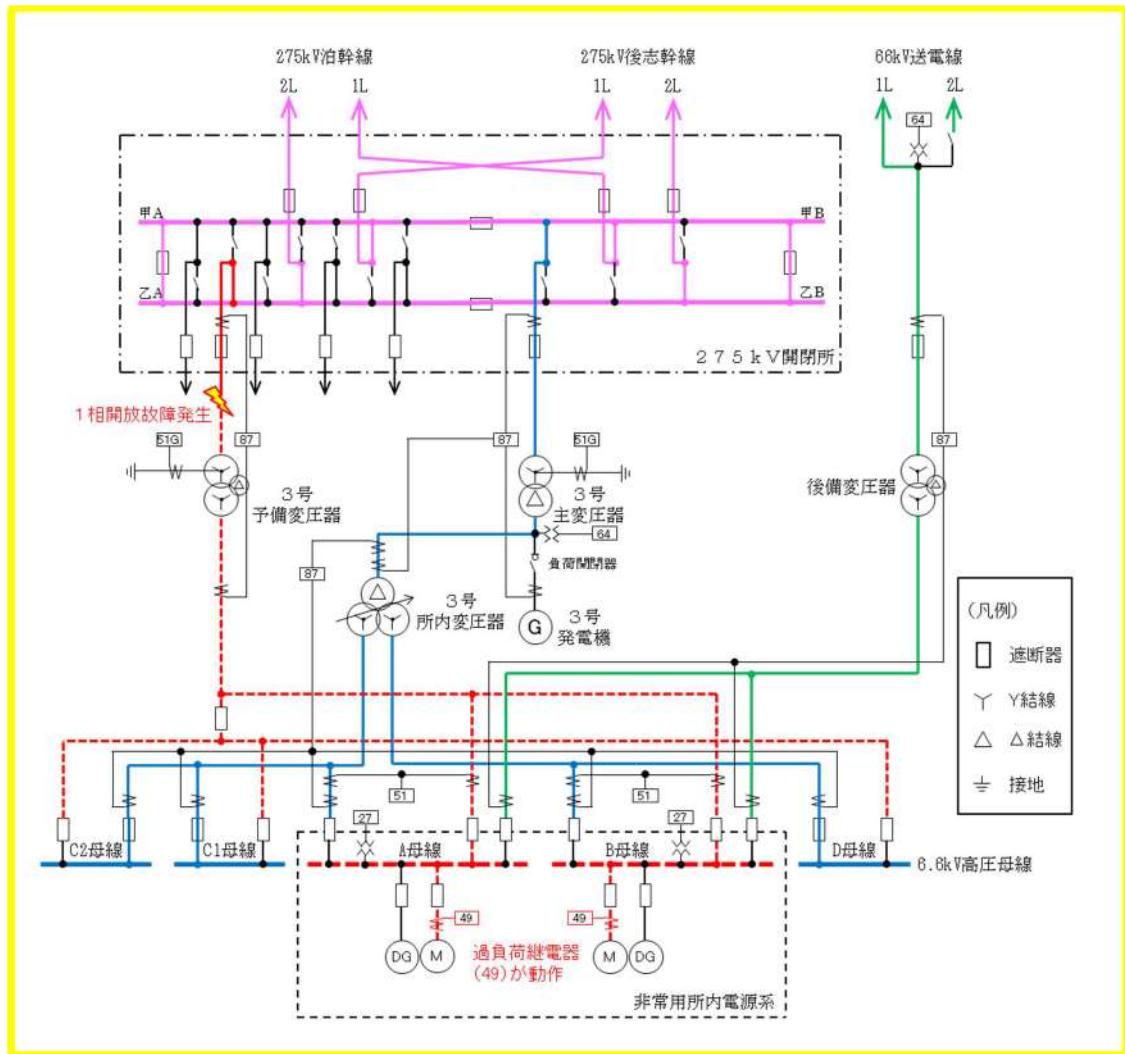
第 2.4.2 図のとおり、予備変圧器の1次側で1相開放故障が発生すると、予備変圧器から受電していた複数の負荷の過負荷継電器 (49) が動作する。このことから運転員は、予備変圧器の1次側にて1相開放故障を含めた異常が発生したことを検知可能である。

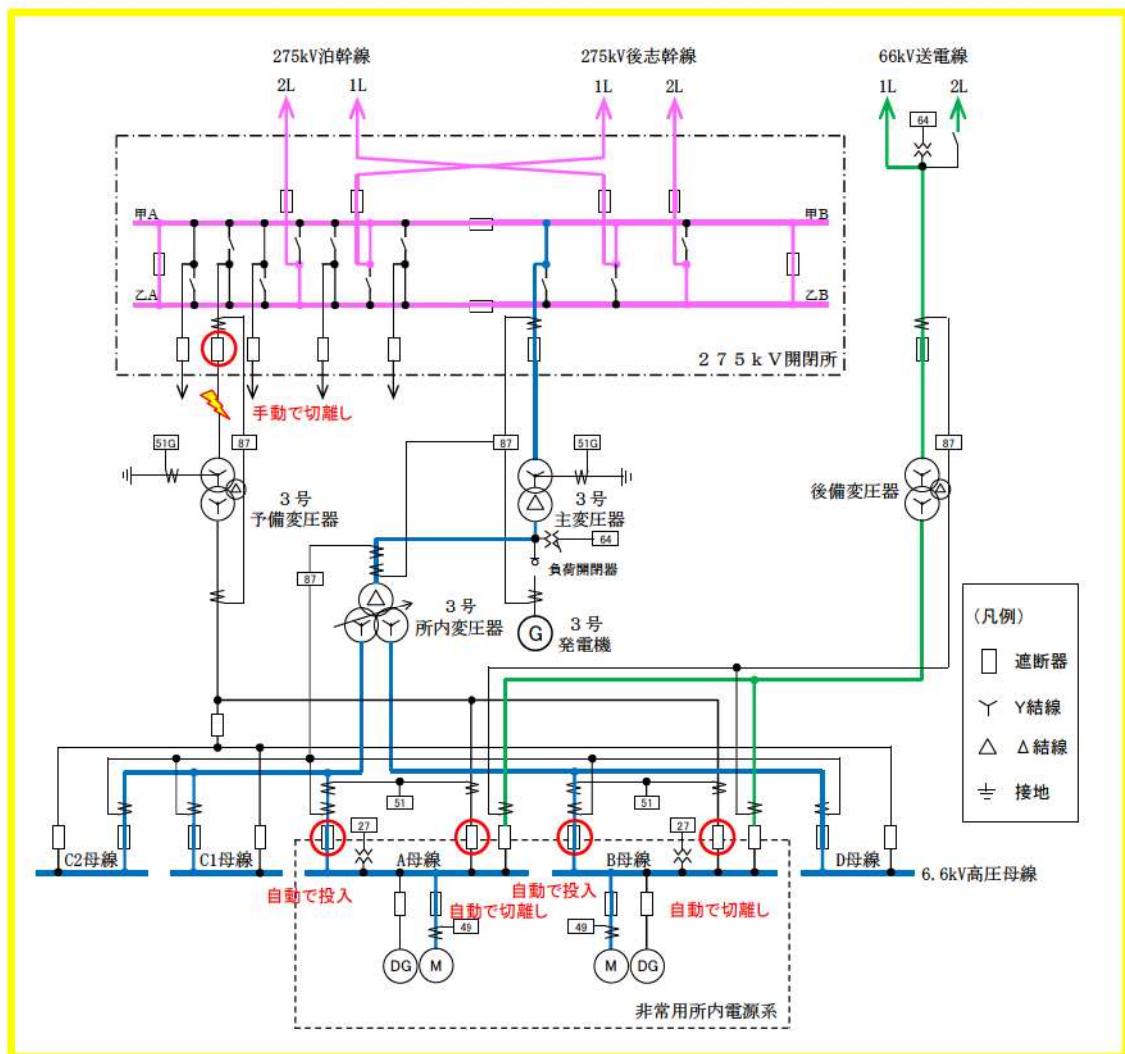
第2.4.3図 故障箇所を隔離した状態

第2.4.3図のとおり、運転員の手動操作により、予備変圧器を外部電源系から隔離すると、所内変圧器に接続する遮断器が自動で投入され、非常用高圧母線に電源供給を行う。

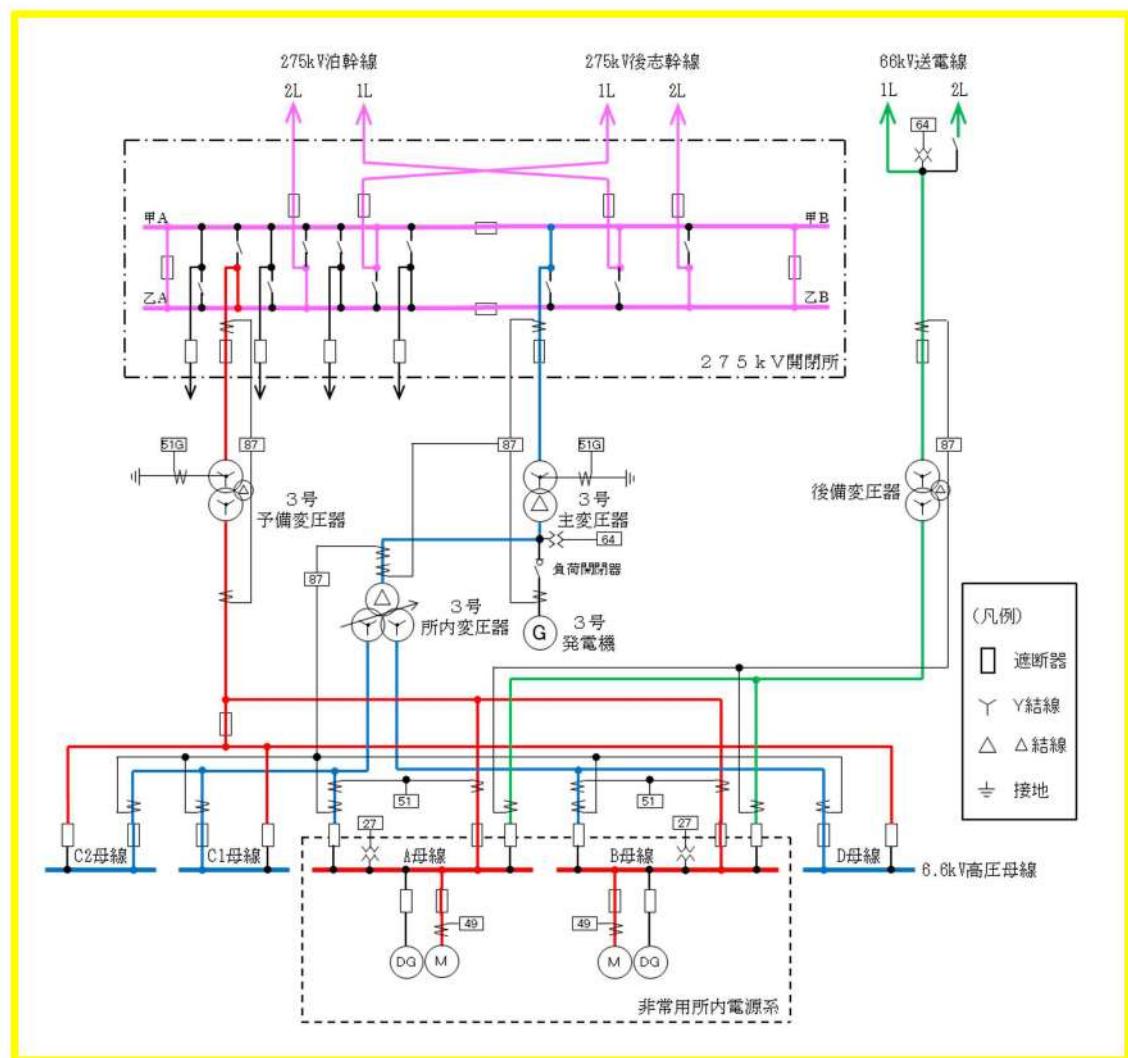
第 2.5.1 図 1 相開放故障直前の状態

第 2.5.1 図のとおり、275kV 送電線から予備変圧器、主変圧器、所内変圧器、常用高圧母線及び非常用高圧母線を受電している状態を想定する。

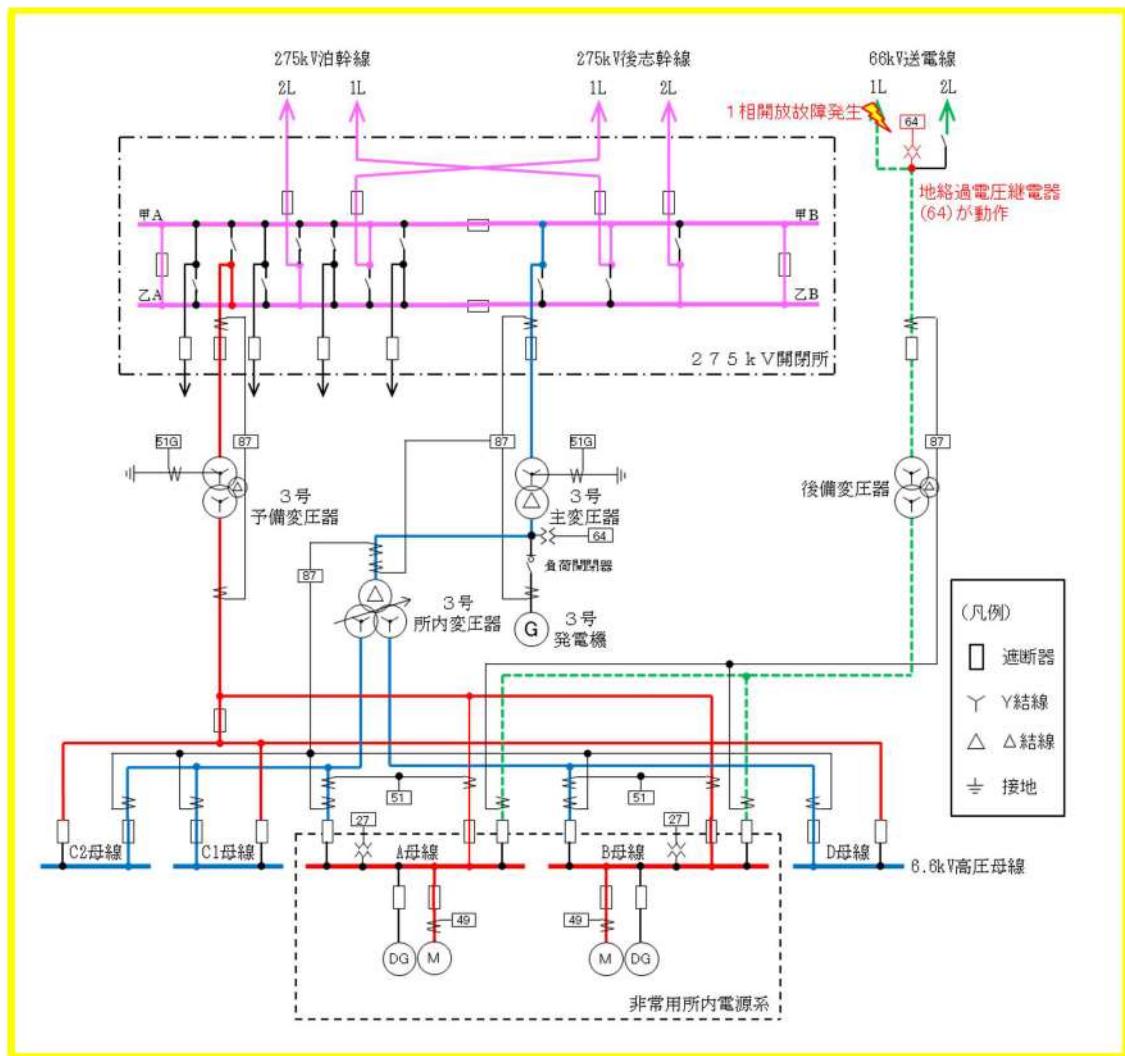
第2.5.2図 1相開放故障直後の状態

第2.5.2図のとおり、66kV送電線で1相開放故障が発生すると、地絡過電圧继電器(64)が動作する。このことから運転員は、66kV送電線にて1相開放故障を含めた異常が発生したことを検知可能である。

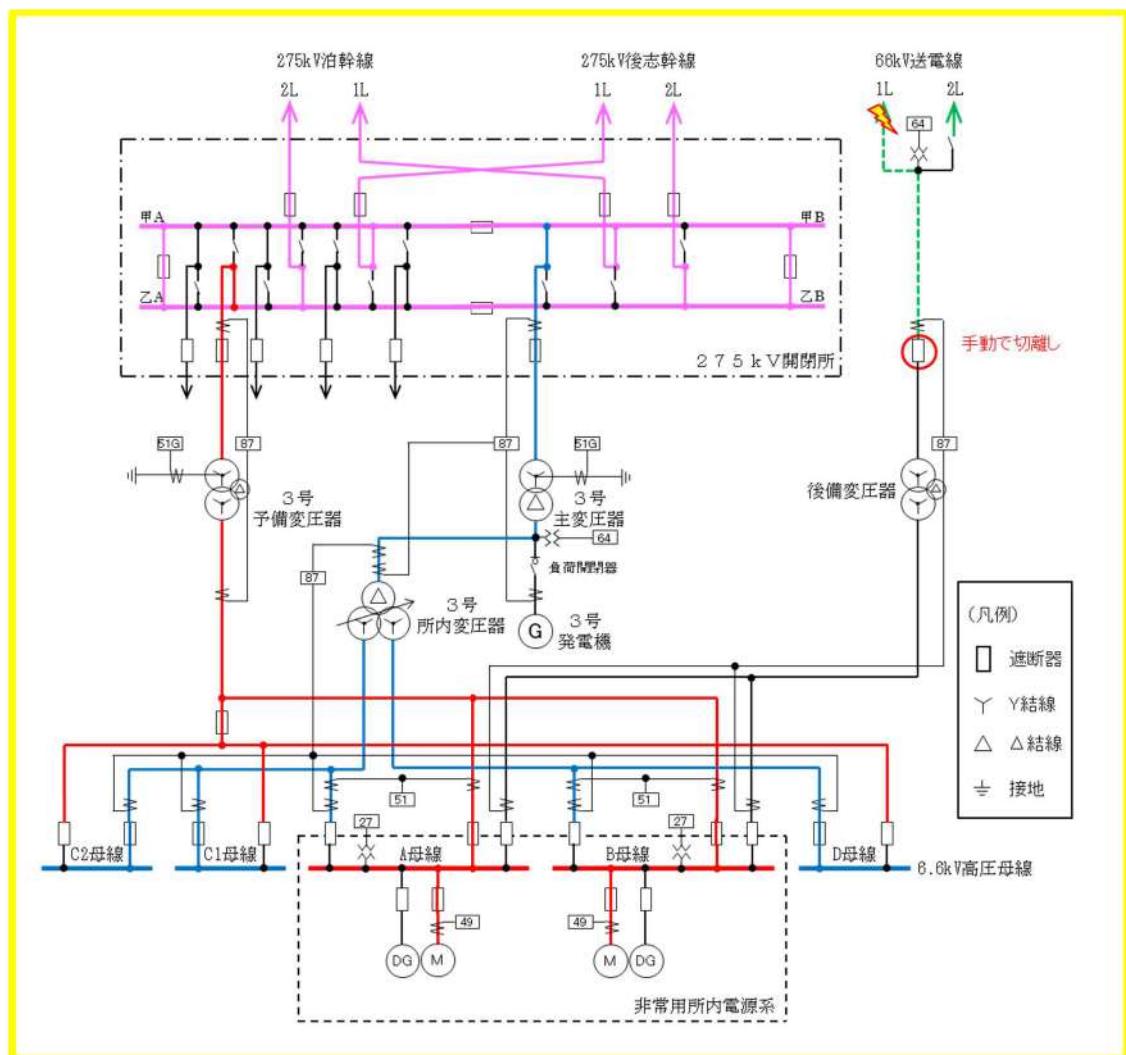
第2.5.3図 故障箇所を隔離した状態

第2.5.3図のとおり、運転員の手動操作により、66kV送電線を外部電源系から隔離する。275kV送電線で予備変圧器及び非常用高圧母線へ電源供給を継続する。(非常用高圧母線の電圧は変化無し。)

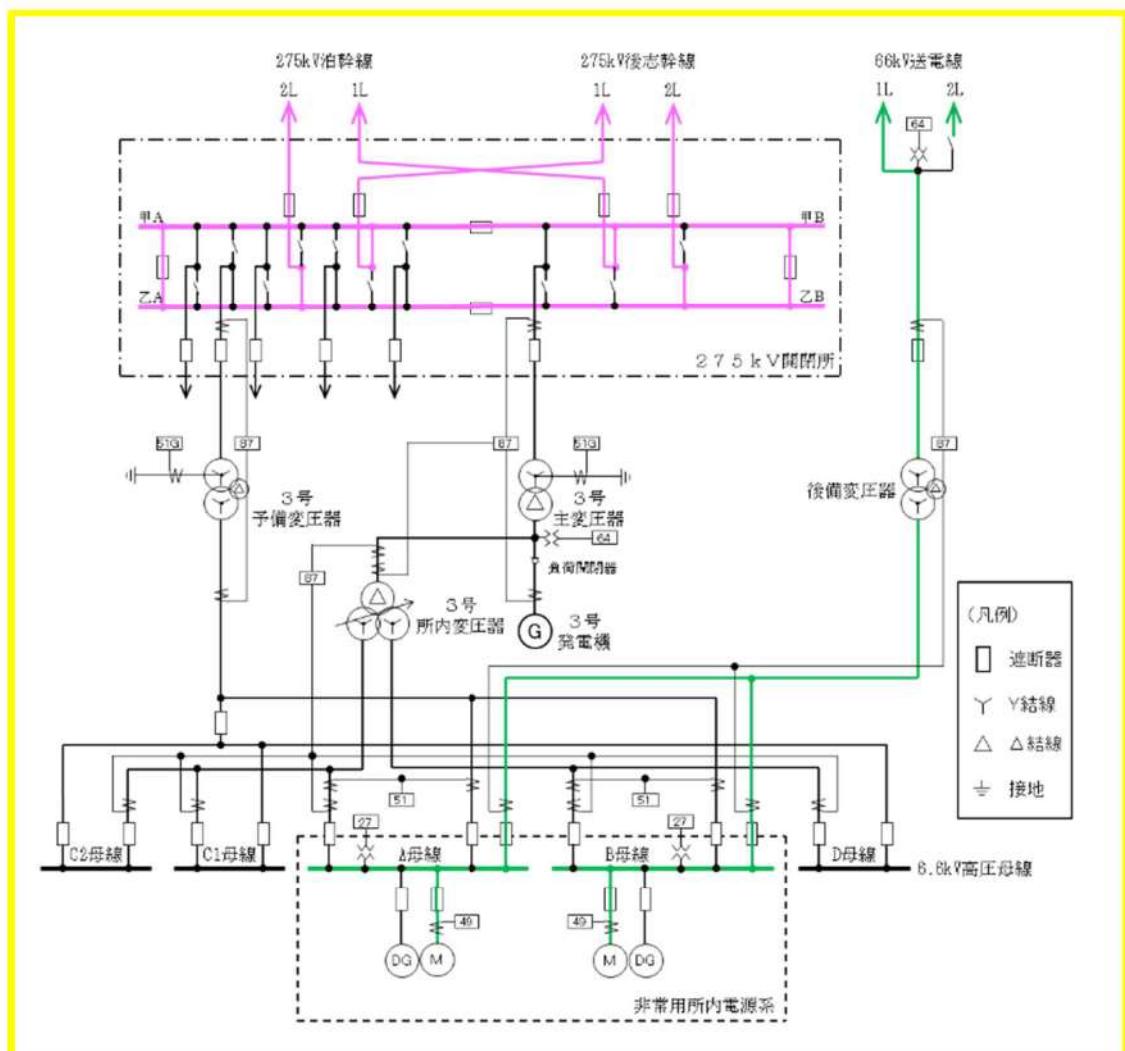
第 3.1.1 図 1 相開放故障直前の状態

第 3.1.1 図のとおり、66kV 送電線から後備変圧器及び非常用高圧母線を受電している状態を想定する。

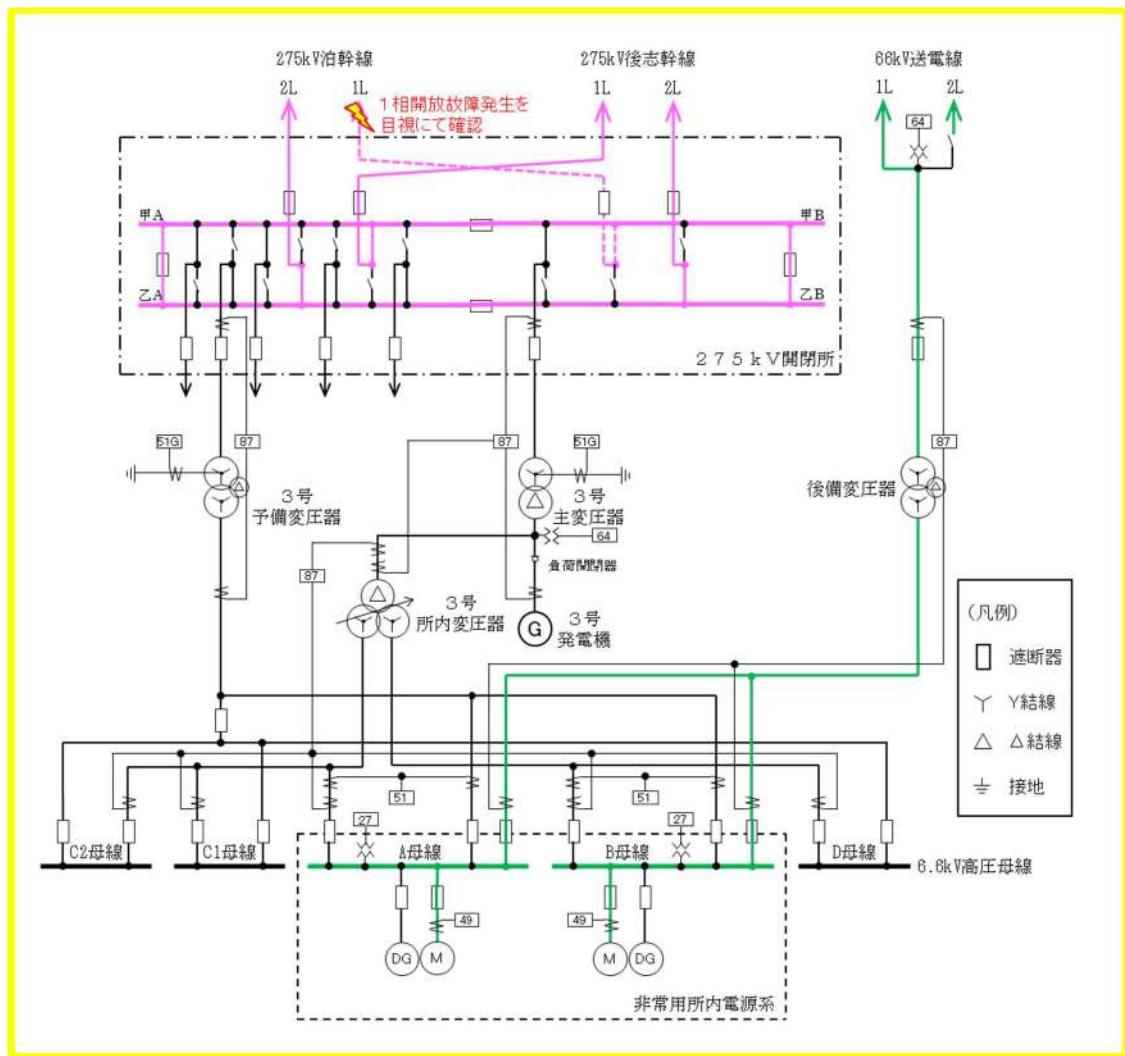
第3.1.2図 1相開放故障直後の状態

第3.1.2図のとおり、275kV送電線の1回線で1相開放故障が発生すると、故障部位を目視で確認できる。このことから運転員は、275kV送電線の1回線にて1相開放故障が発生したことを検知可能である。

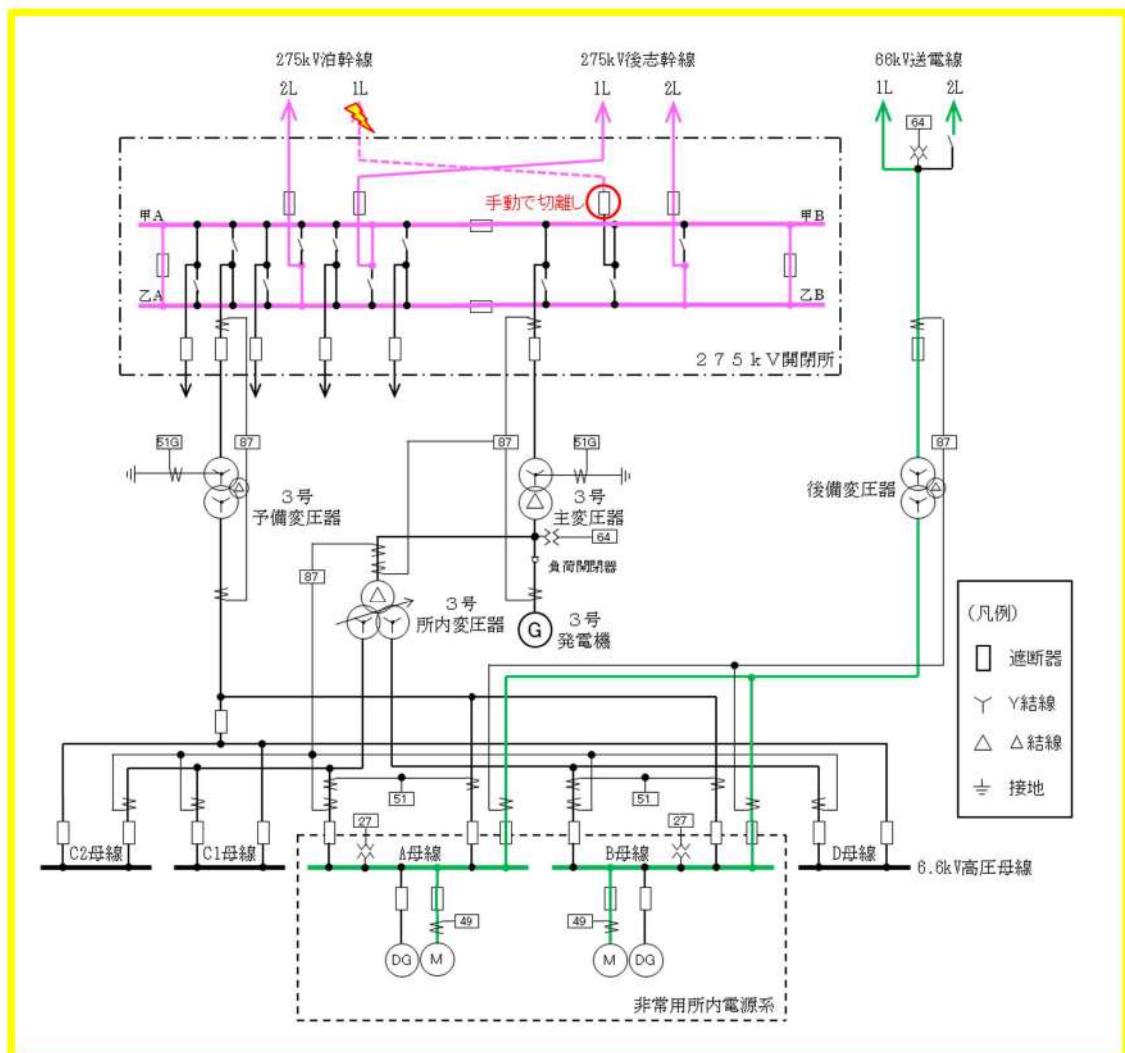
第3.1.3図 故障箇所を隔離した状態

第3.1.3図のとおり、運転員の手動操作により、275kV送電線1回線を外部電源系から隔離する。

残り3回線で275kV系統へ電源供給を継続する。(非常用高圧母線の電圧は変化無し。)

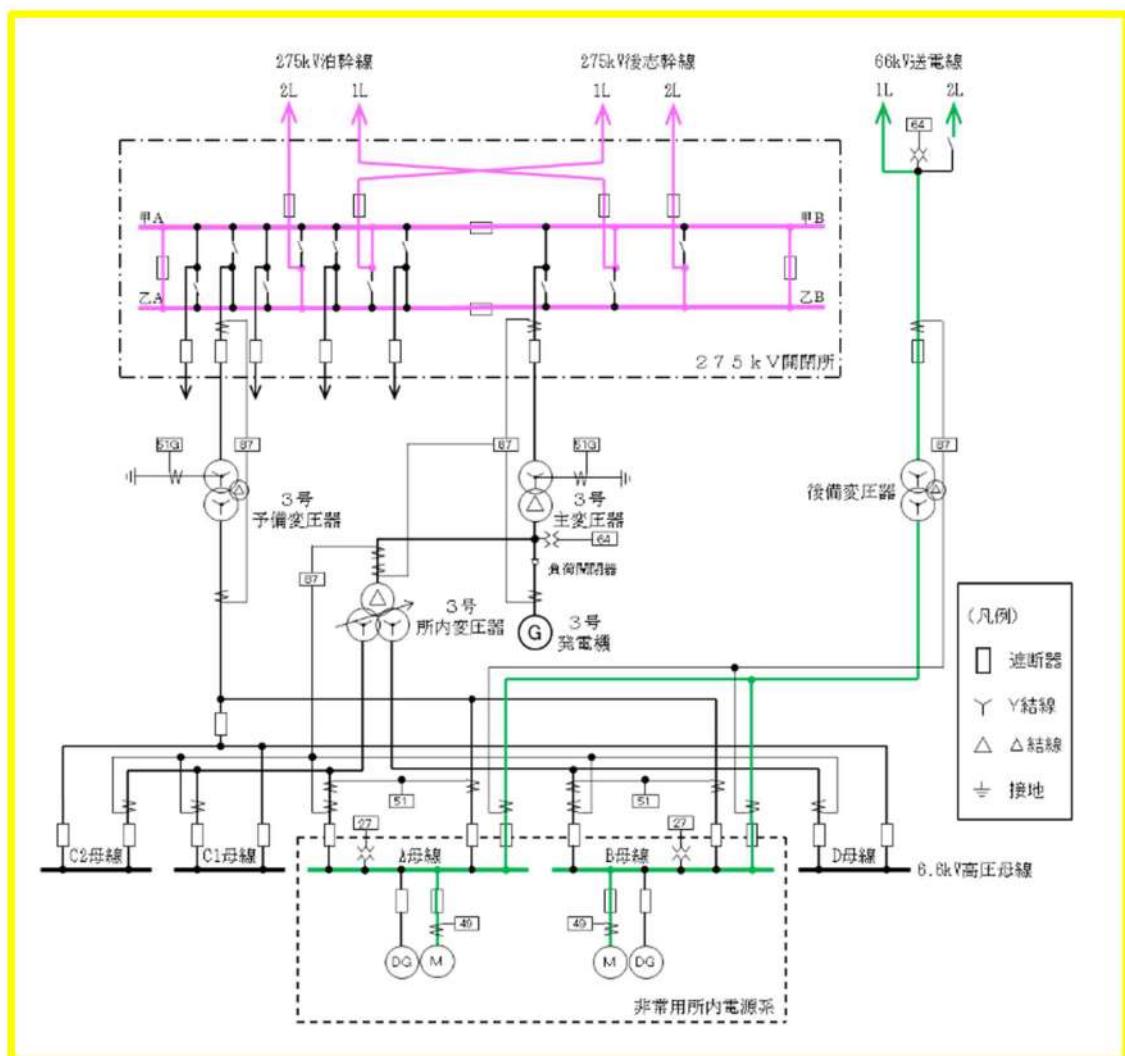
第 3.2.1 図 1 相開放故障直前の状態

第 3.2.1 図のとおり、66kV 送電線から後備変圧器及び非常用高圧母線を受電している状態を想定する。

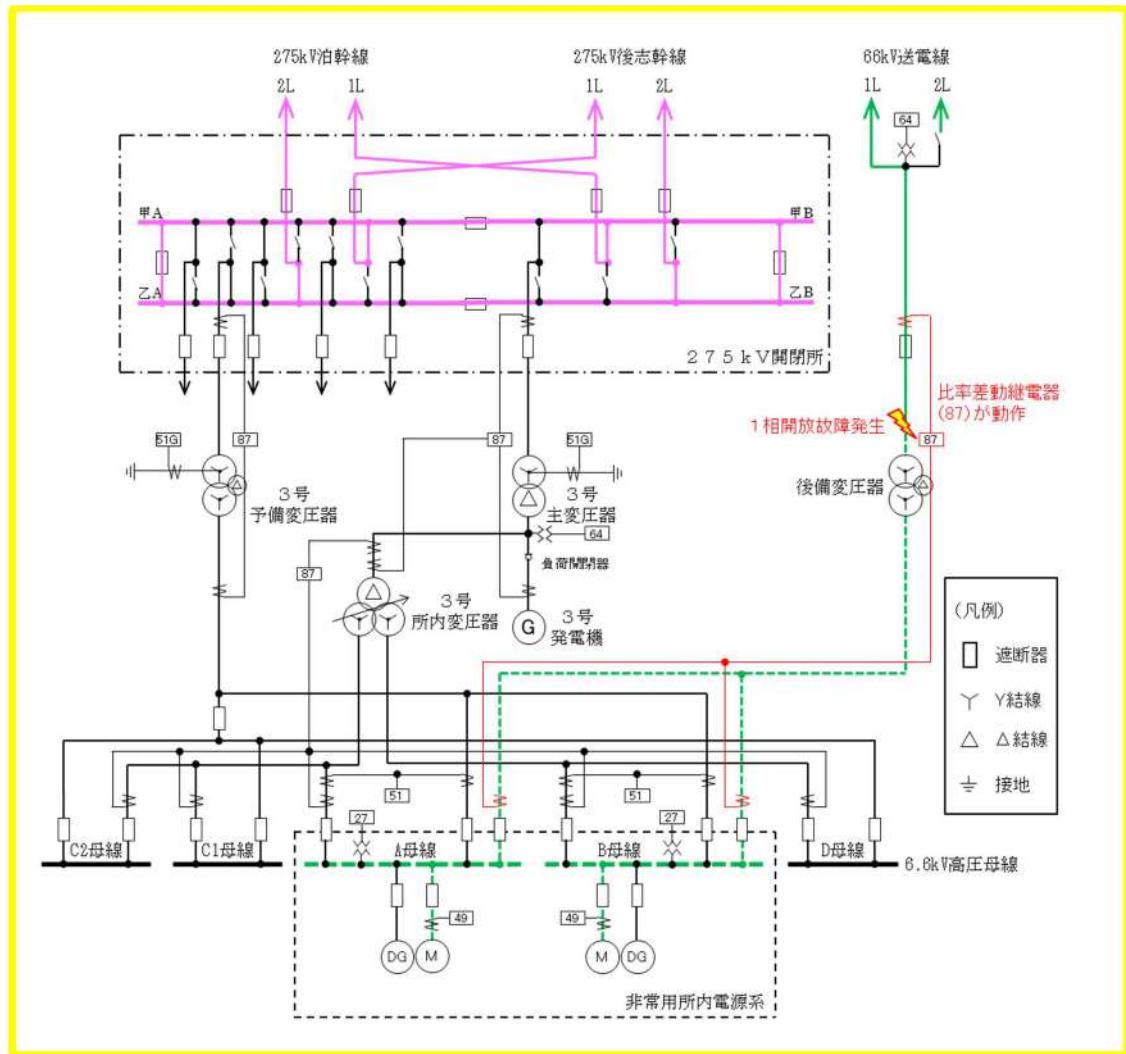
第3.2.2図のとおり、後備変圧器の1次側で1相開放故障が発生すると、比率差動継電器(87)

が動作する。このことから運転員は、後備変圧器の1次側にて1相開放故障を含めた異常が発生したことを検知可能である。

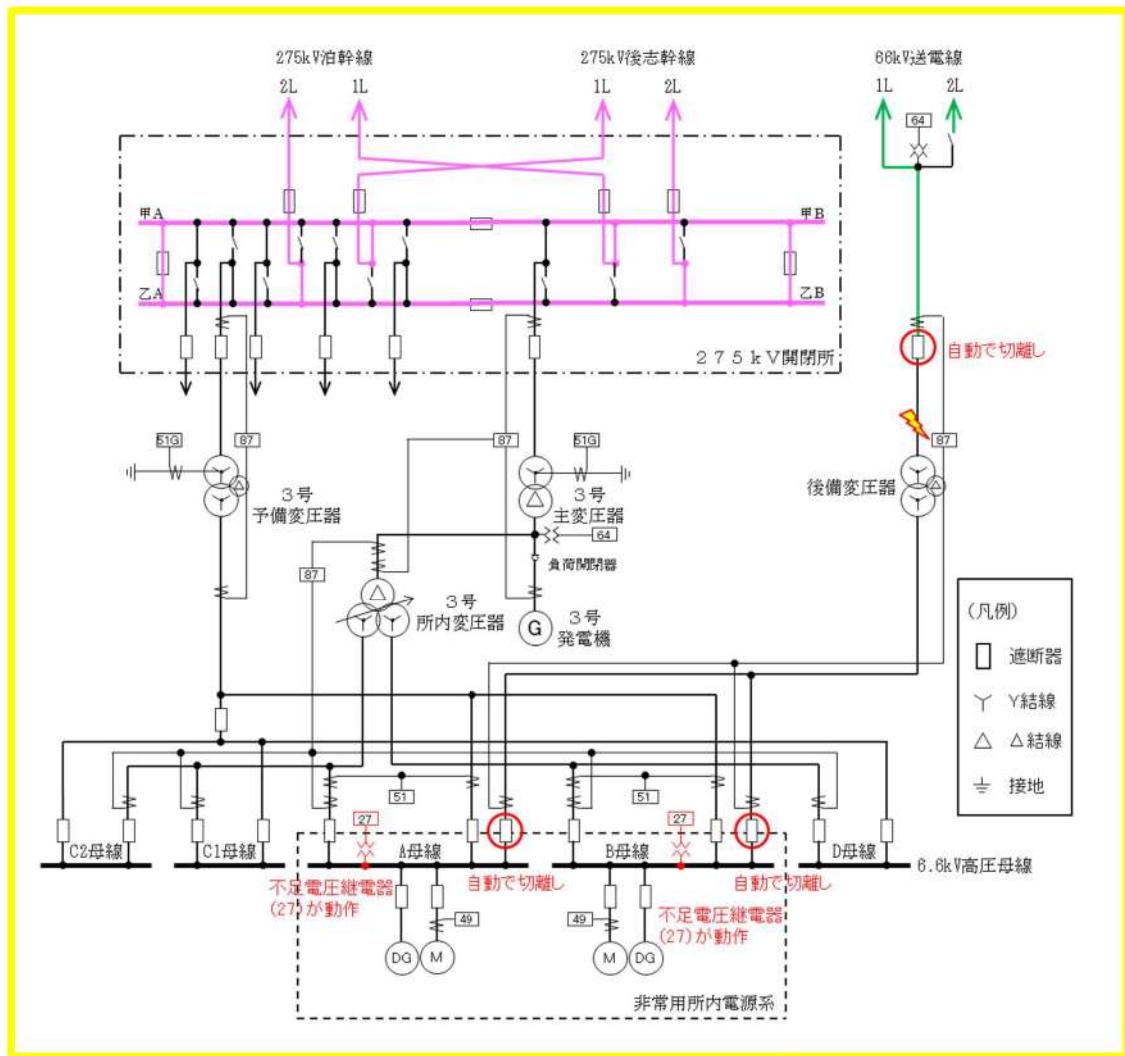
第3.2.3図 故障箇所を隔離した状態

第3.2.3図のとおり、比率差動継電器(87)の動作により、後備変圧器を外部電源系から隔離すると、後備変圧器から受電していた複数の非常用高圧母線の不足電圧継電器(27)が動作する。

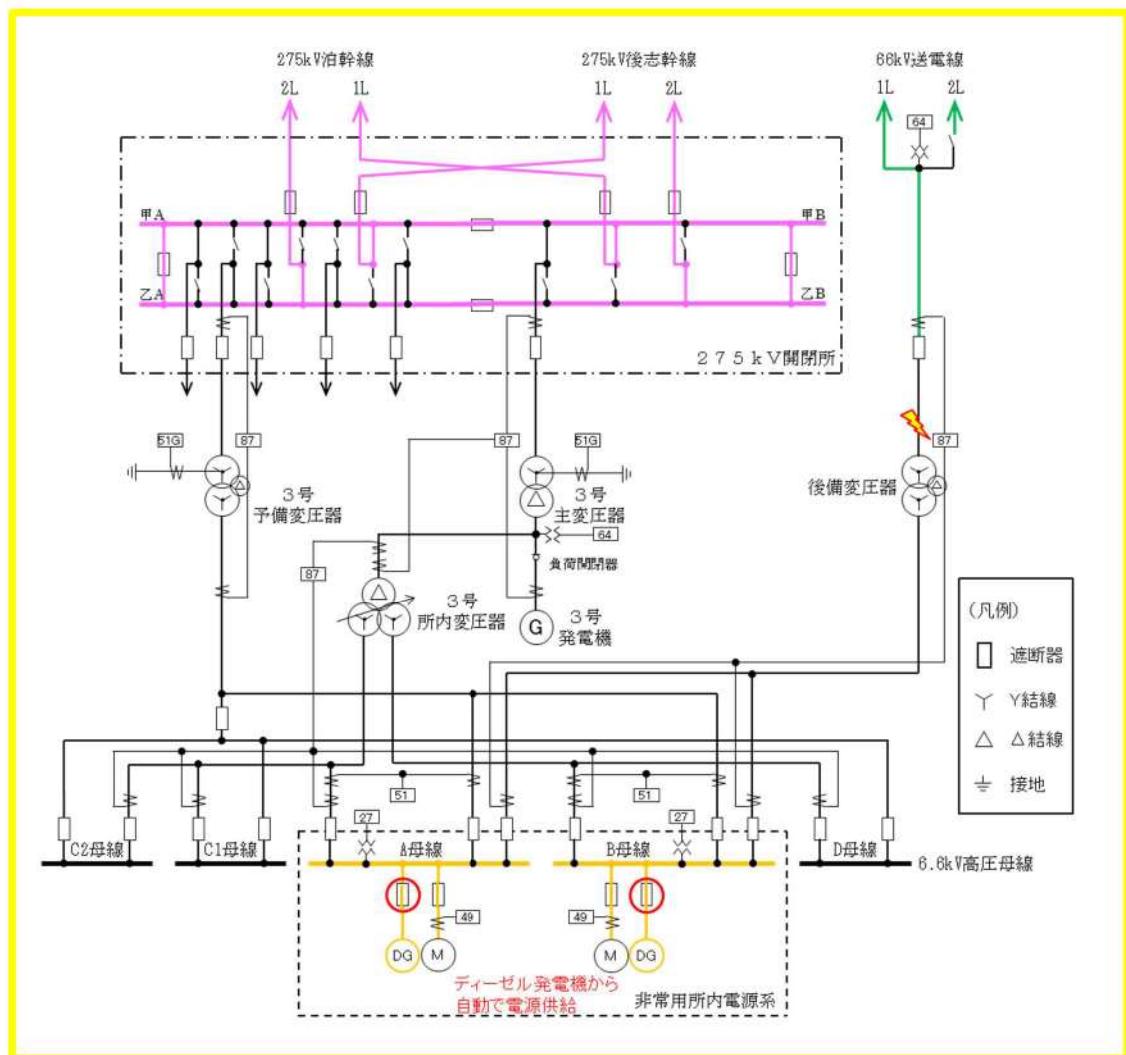
第3.2.4図 非常用高圧母線を隔離した状態

第3.2.4図のとおり、不足電圧継電器(27)の動作により、非常用高圧母線を外部電源系から隔離すると、ディーゼル発電機が自動起動し、電源供給を行う。

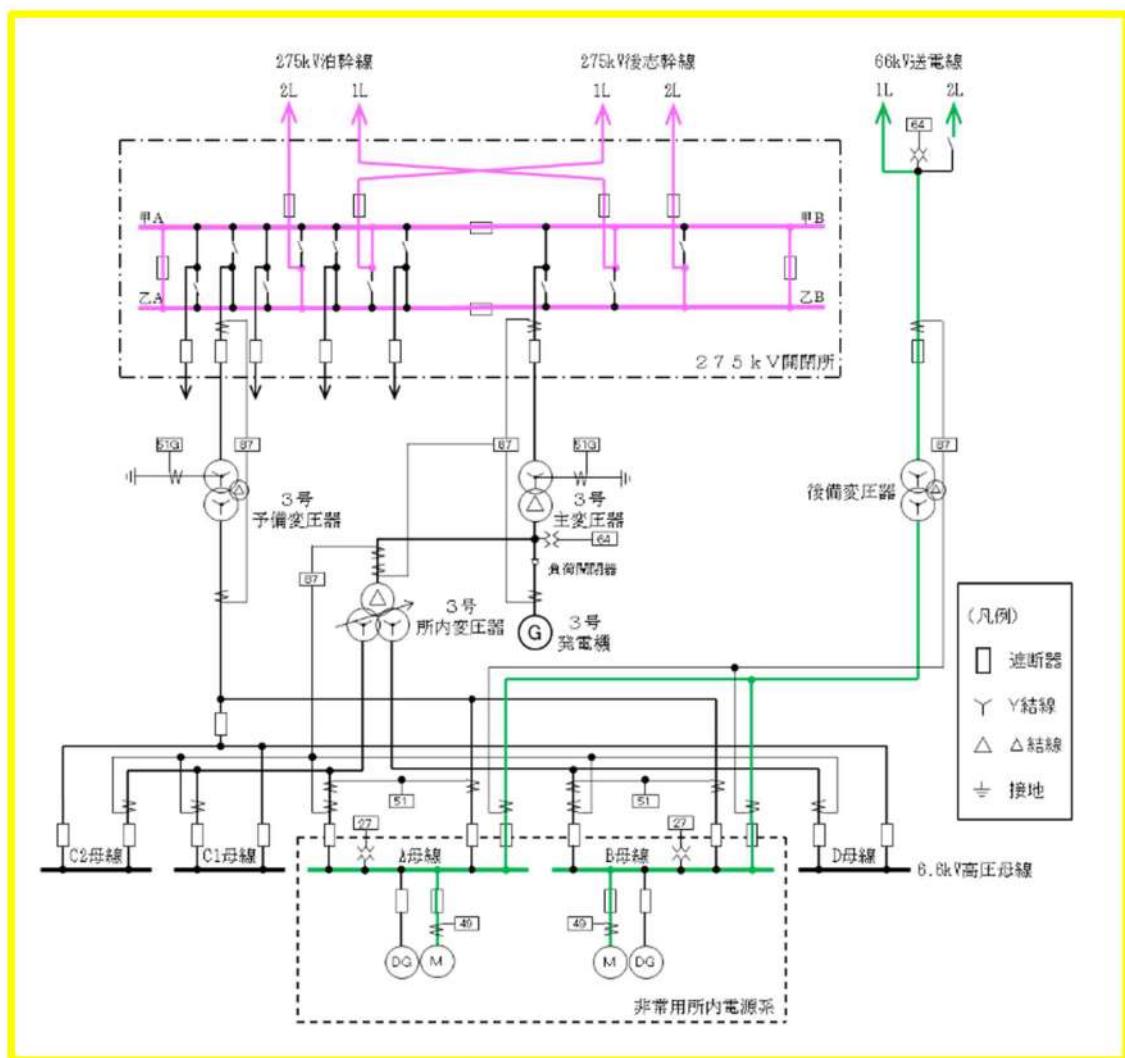
第 3.3.1 図 1 相開放故障直前の状態

第 3.3.1 図のとおり、66kV 送電線から後備変圧器及び非常用高圧母線を受電している状態を想定する。

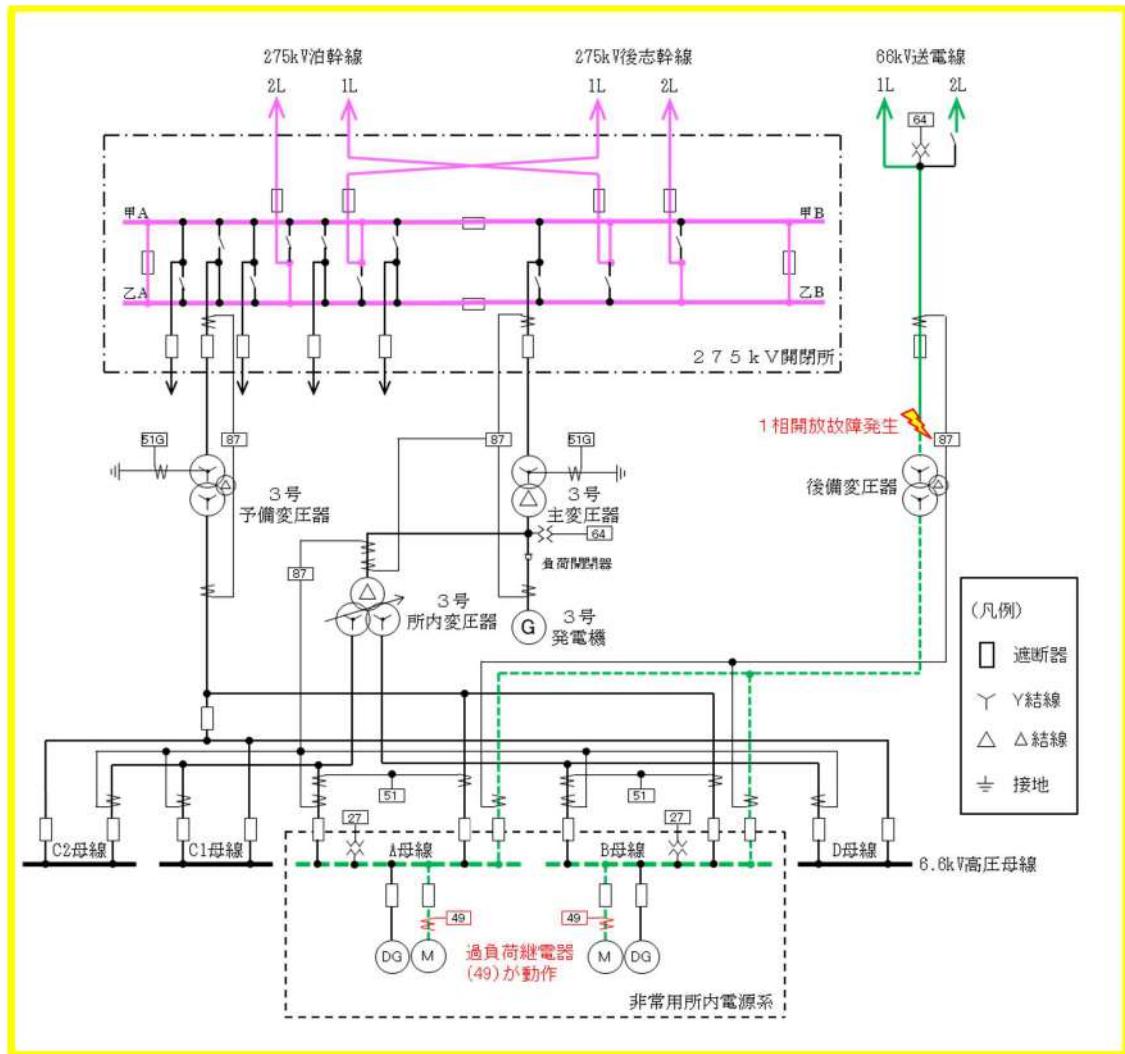
第 3.3.2 図のとおり、後備変圧器の 1 次側で 1 相開放故障が発生すると、後備変圧器から受電していた複数の負荷の過負荷継電器 (49) が動作する。このことから運転員は、後備変圧器の 1 次側にて 1 相開放故障を含めた異常が発生したことを検知可能である。

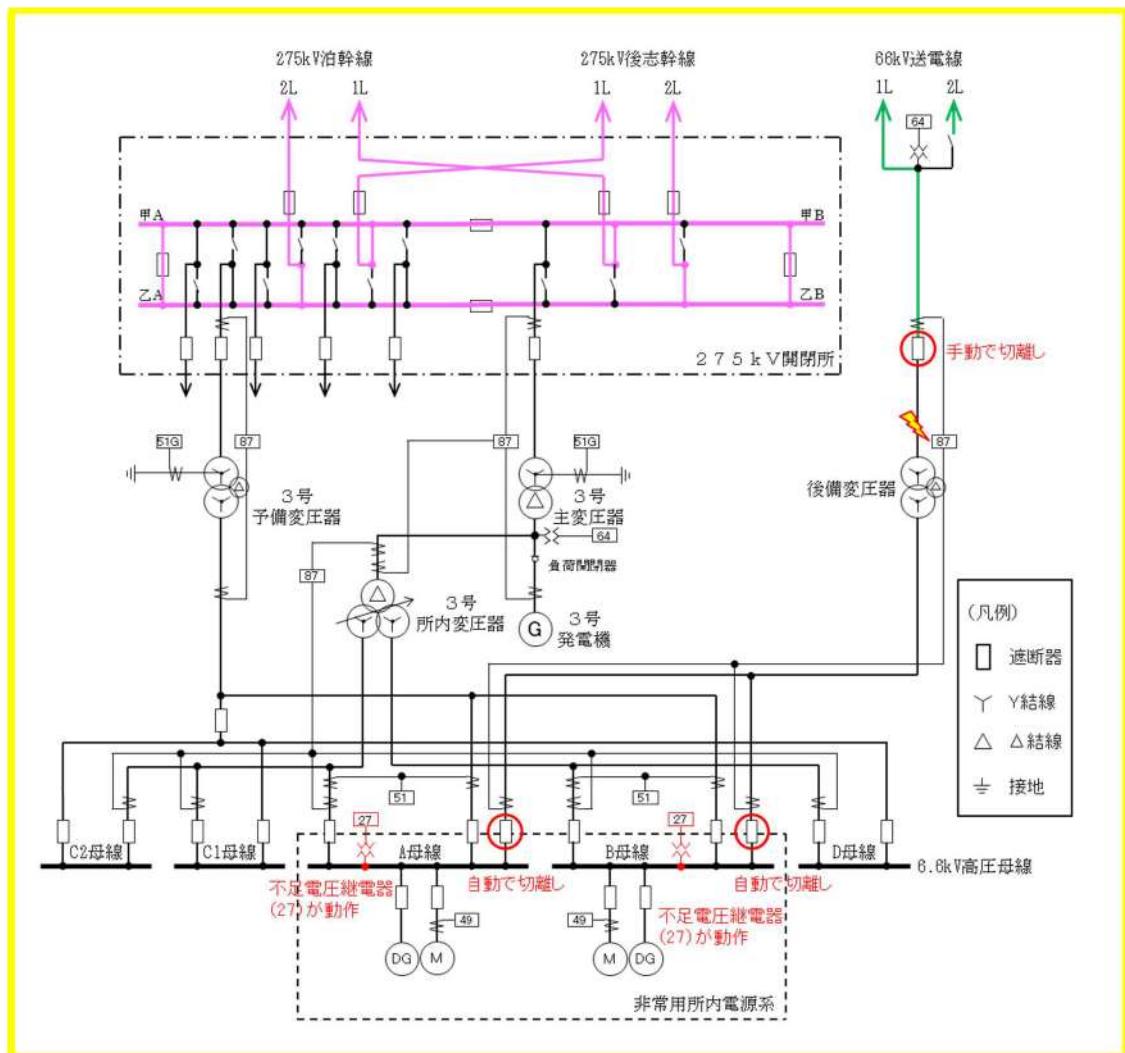
第3.3.3図 故障箇所を隔離した状態

第3.3.3図のとおり、運転員の手動操作により、過負荷継電器(49)が動作した非常用高圧母線を外部電源系から隔離すると、後備変圧器から受電していた複数の非常用高圧母線の不足電圧継電器(27)が動作する。
