#### 2.2.4.2.4 CV ケーブルトンネル及びCV ケーブルダクトの設置地盤の支持性能について

275kV 開閉所及び 66kV 開閉所（後備用）から泊 3号炉までは CV ケーブルトンネル及び CV ケーブルダクトを通して接続している。

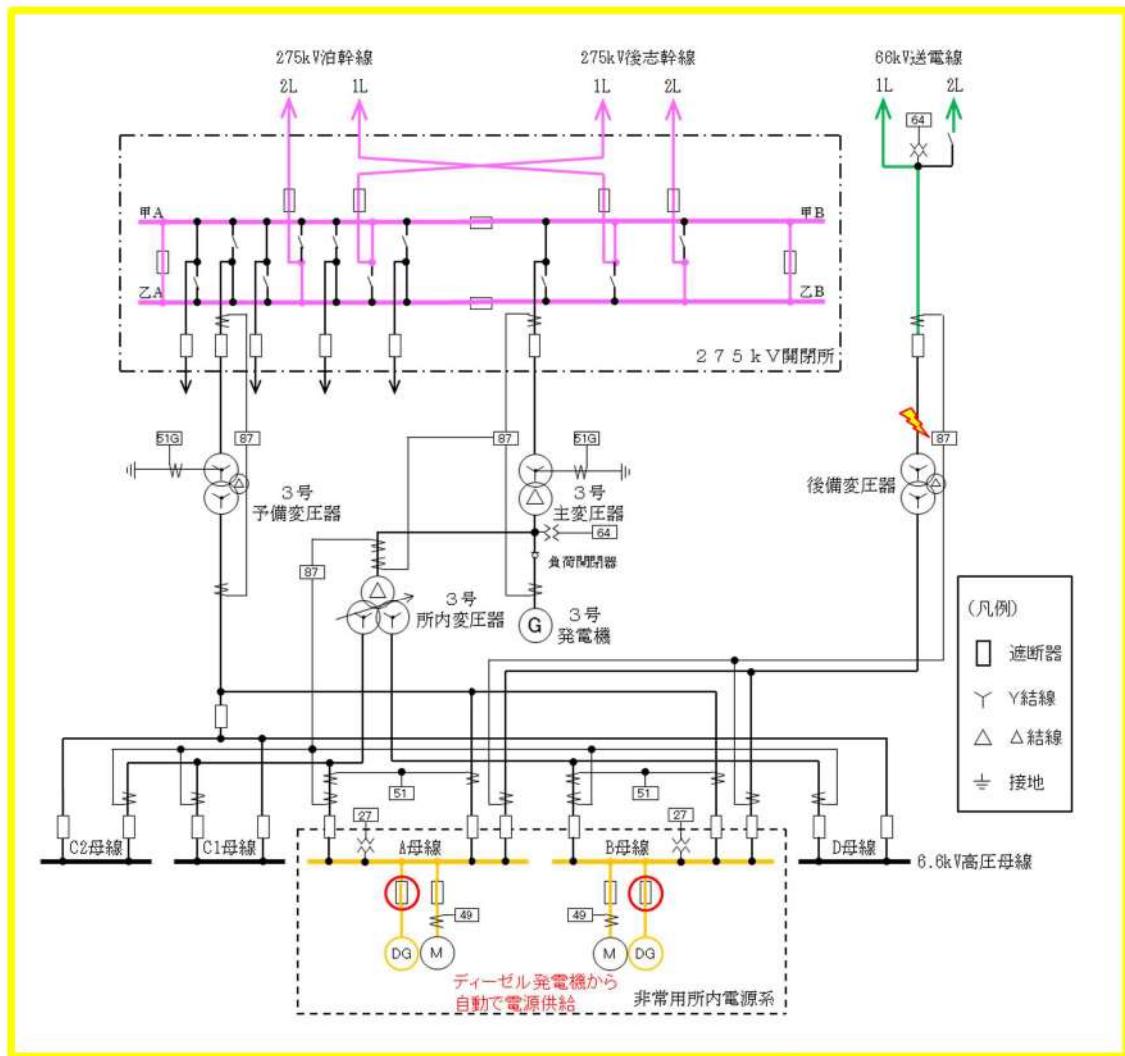
第3.3.4図のとおり、不足電圧継電器(27)の動作により、ディーゼル発電機が自動起動し、電源供給を行う。

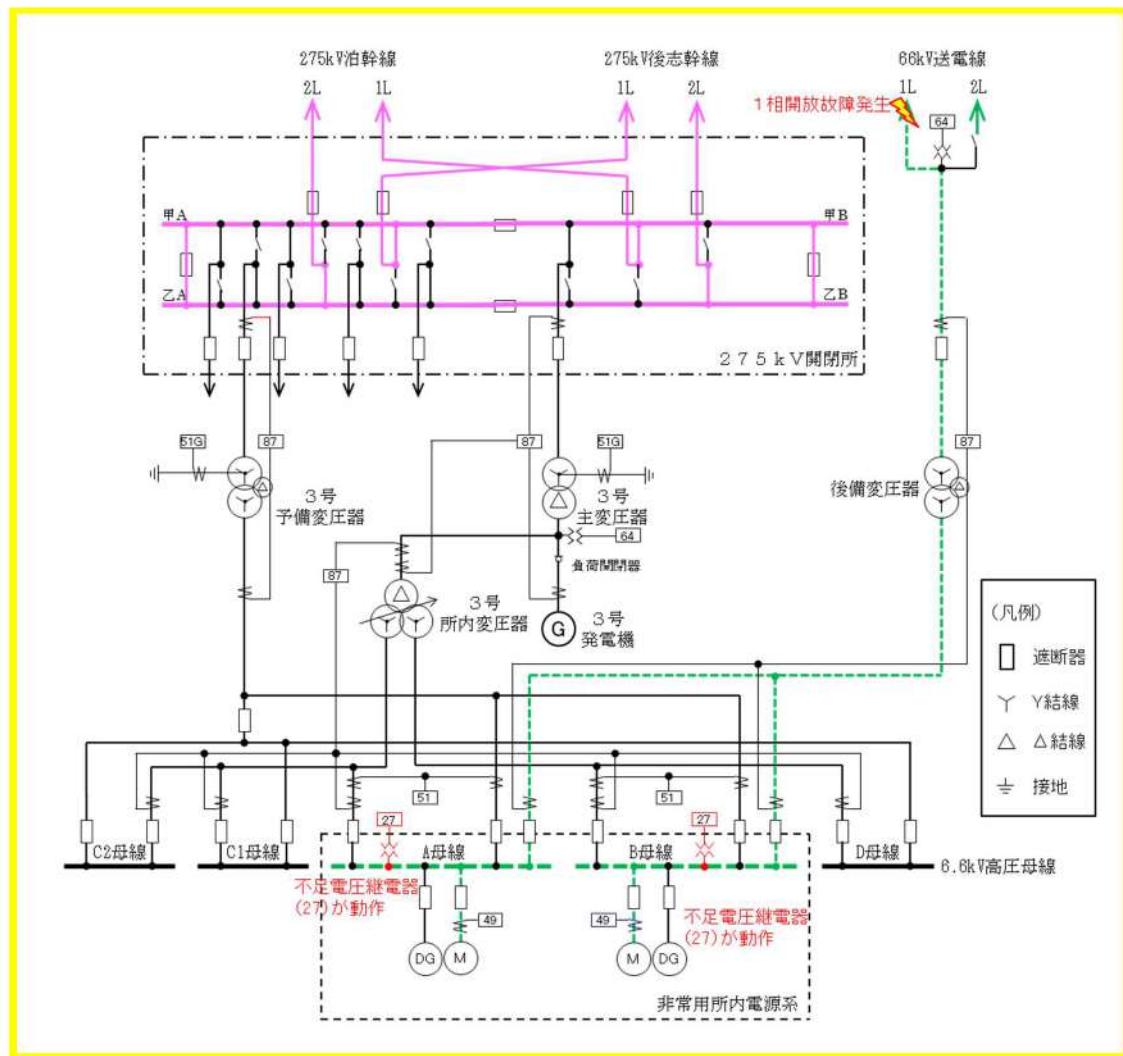
第 3.4.2 図 1相開放故障直後の状態

第 3.4.2 図のとおり、後備変圧器の1次側で1相開放故障が発生すると、後備変圧器2次側の不足電圧继電器(27)が動作する。このことから運転員は、後備変圧器の1次側にて1相開放故障を含めた異常が発生したことを検知可能である。

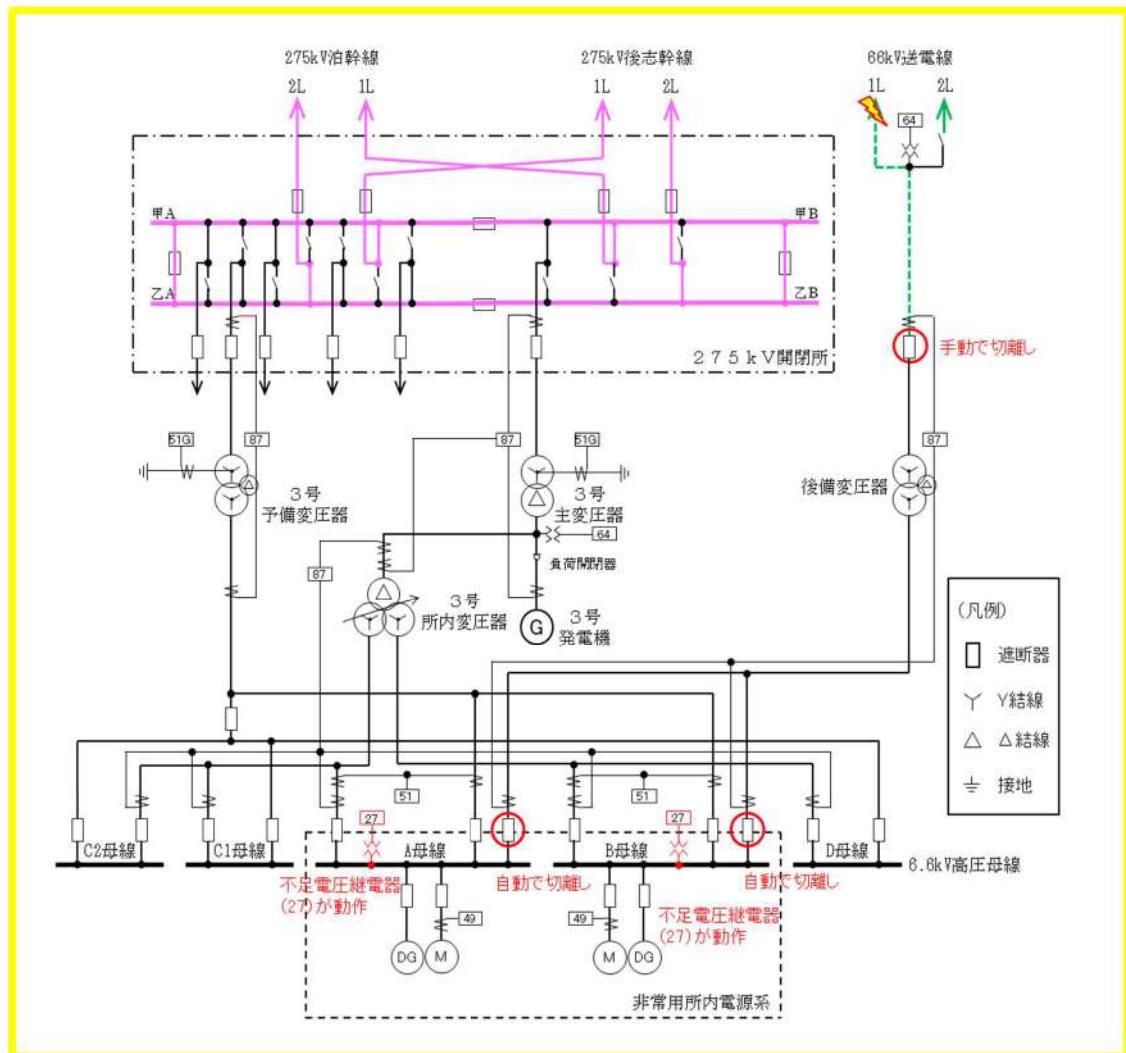
第3.4.3図 故障箇所を隔離した状態

第3.4.3図のとおり、運転員の手動操作により、非常用高圧母線を外部電源系から隔離すると、

後備変圧器から受電していた複数の非常用高圧母線の不足電圧継電器(27)が動作する。

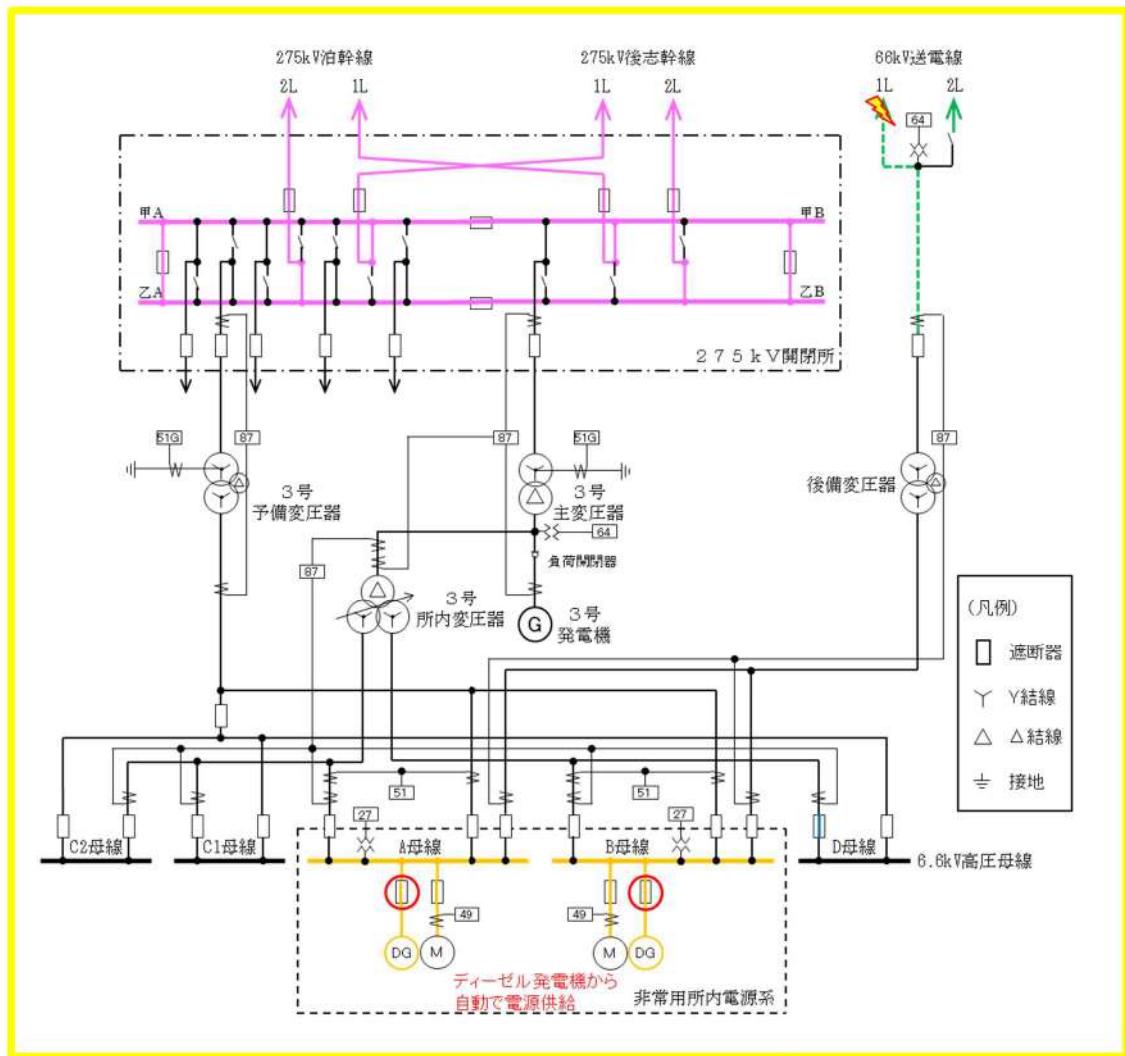
第3.4.4図 故障箇所を隔離した状態

第3.4.4図のとおり、不足電圧継電器(27)の動作により、ディーゼル発電機が自動起動し、負荷に電源供給を行う。

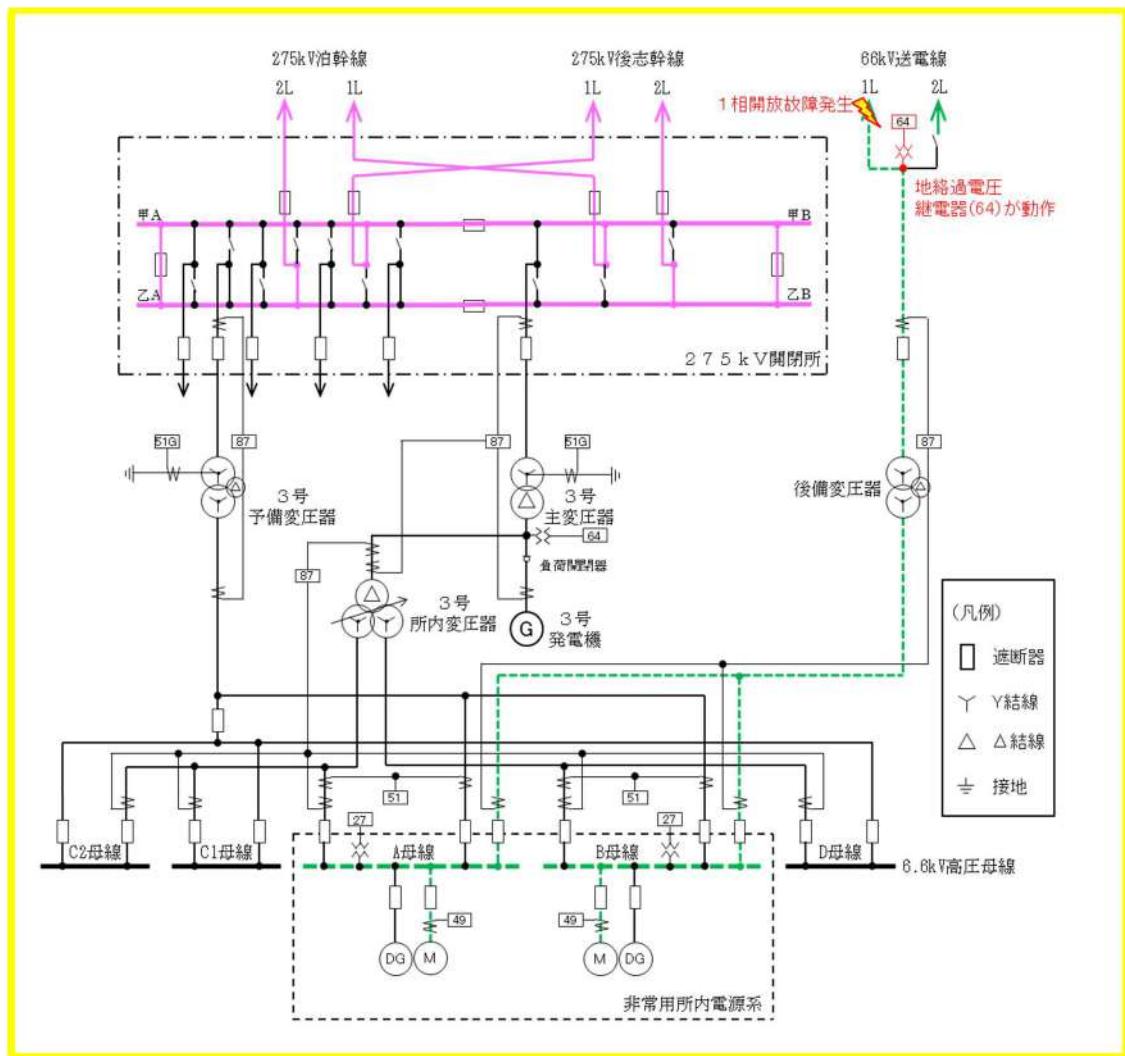
第3.5.2図 1相開放故障直後の状態

第3.5.2図のとおり、66kV送電線で1相開放故障が発生すると、地絡過電圧継電器(64)が動作する。このことから運転員は、66kV送電線にて1相開放故障を含めた異常が発生したことを検知可能である。

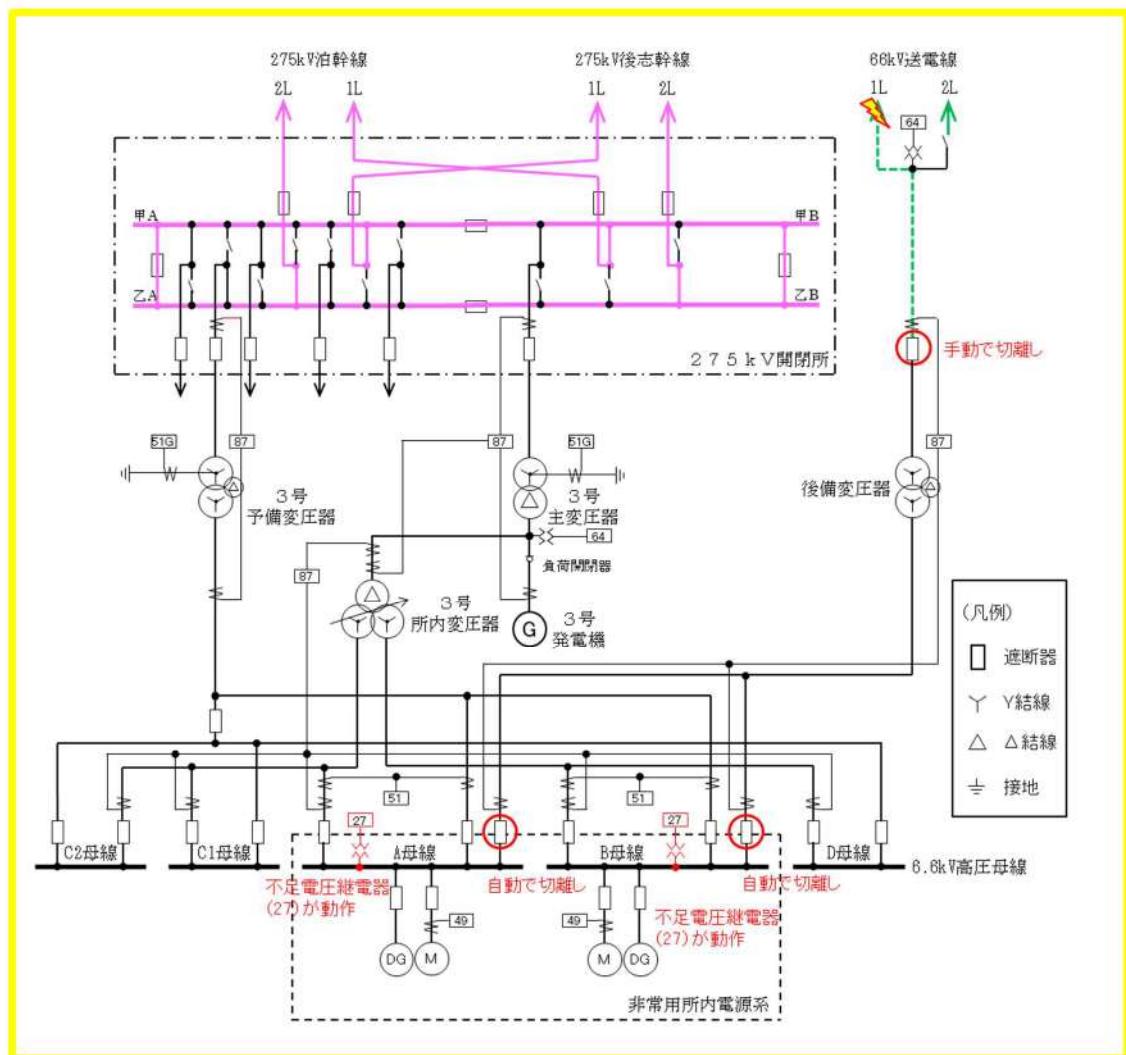
第3.5.3図 故障箇所を隔離した状態

第3.5.3図のとおり、運転員の手動操作により、66kV送電線を外部電源系から隔離すると、後備変圧器から受電していた複数の非常用高圧母線の不足電圧継電器(27)が動作する。

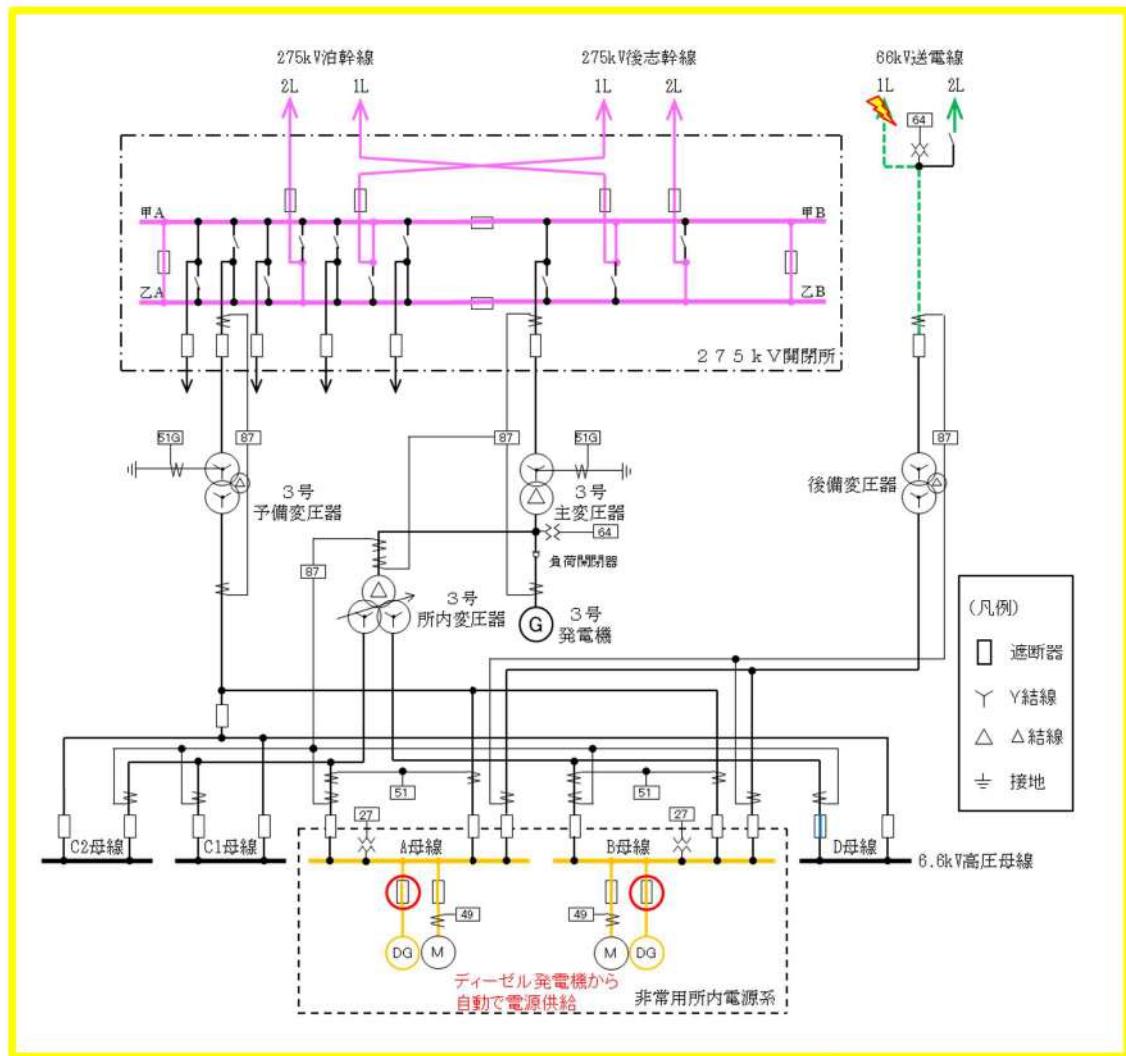
第3.5.4図 非常用高圧母線を隔離した状態

第3.5.4図のとおり、不足電圧継電器(27)の動作により、非常用高圧母線を外部電源系から隔離すると、ディーゼル発電機が自動起動し、電源供給を行う。

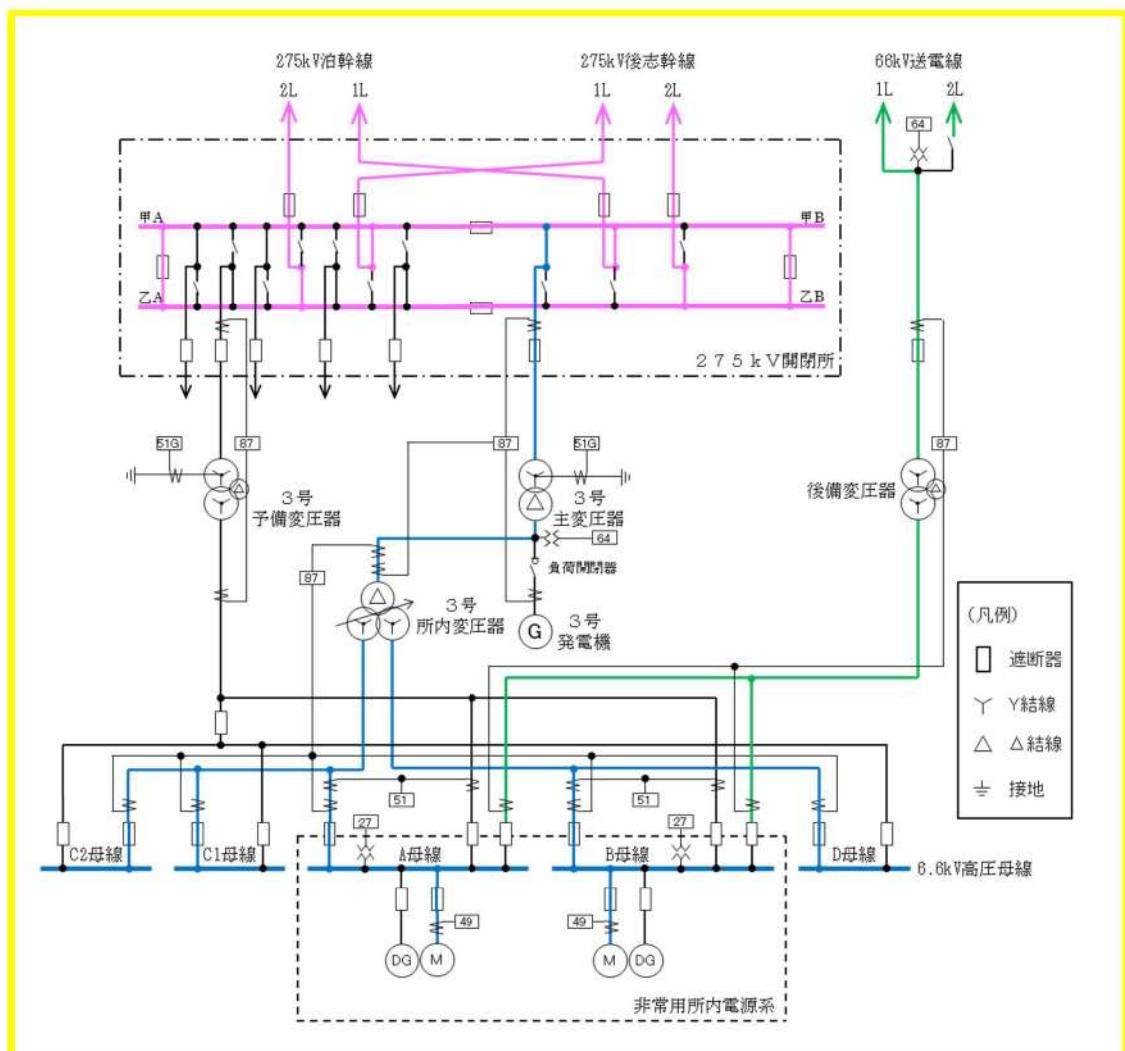
第 4. 1. 1 図 1 相開放故障直前の状態

第 4. 1. 1 図のとおり、275kV 送電線から主変圧器、所内変圧器、常用高圧母線及び非常用高圧母線を受電している状態を想定する。

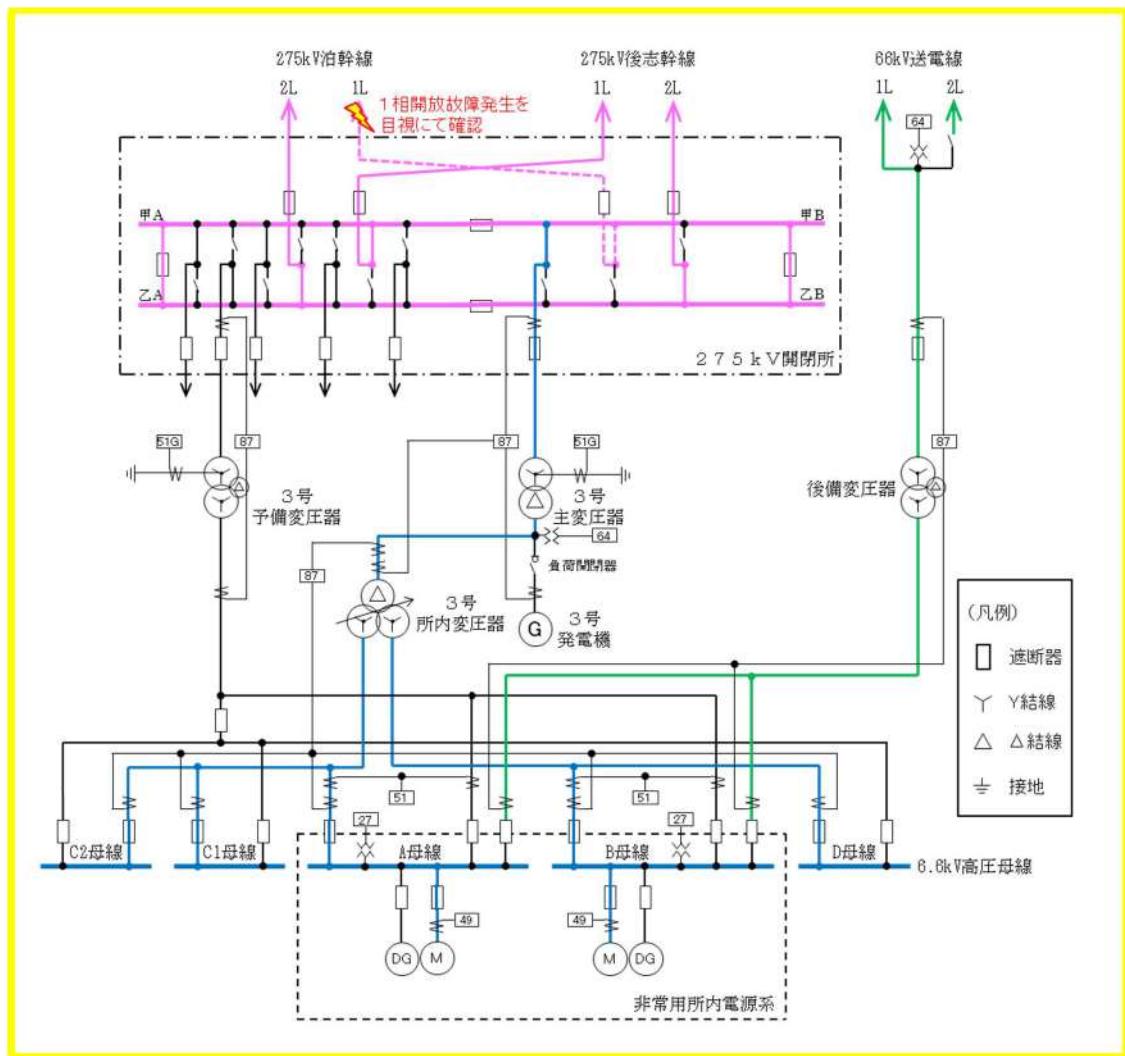
第4.1.2図 1相開放故障直後の状態

第4.1.2図のとおり、275kV送電線の1回線で1相開放故障が発生すると、故障部位を目視で確認できる。このことから運転員は、275kV送電線の1回線にて1相開放故障が発生したことを検知可能である。

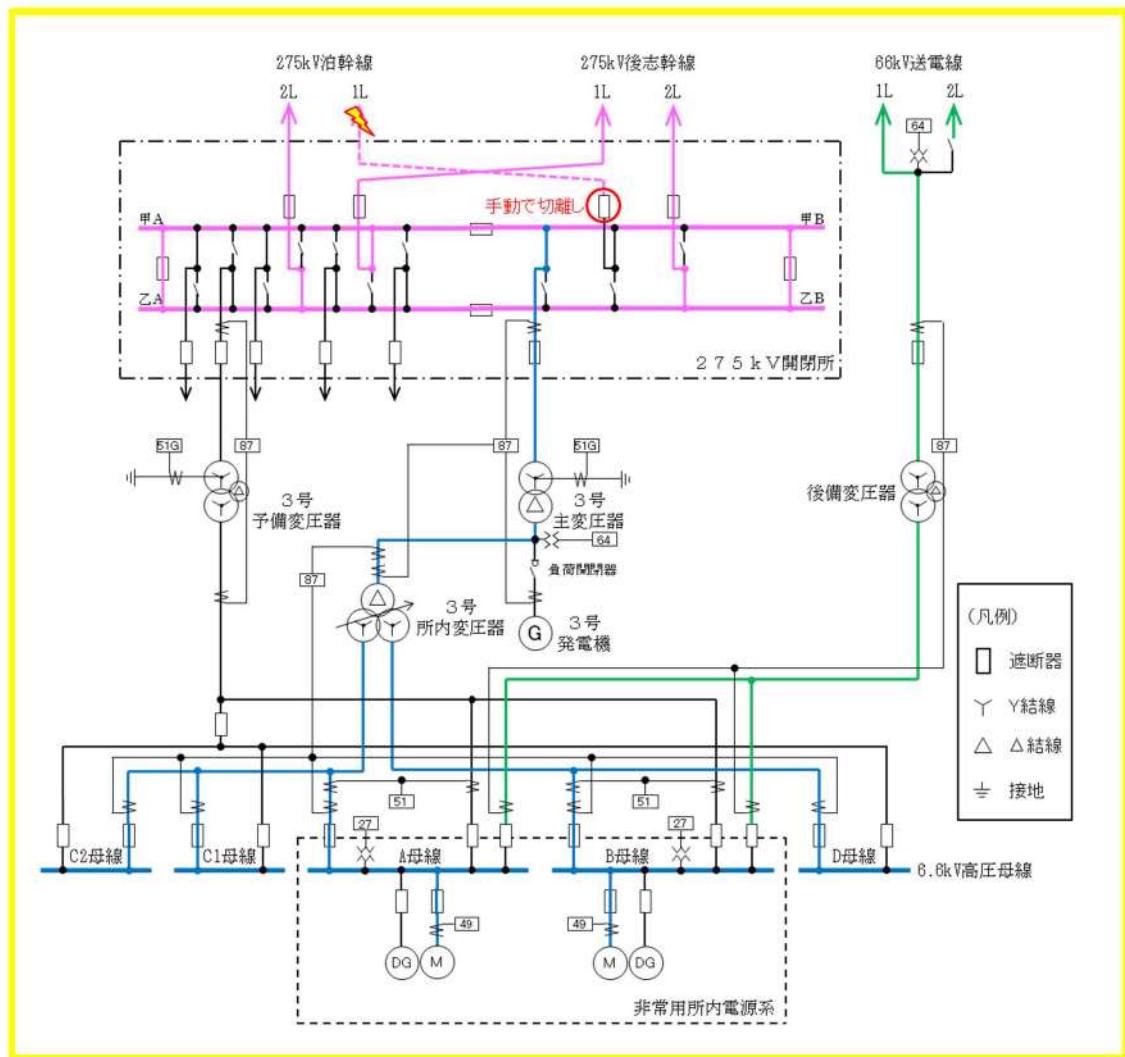
第 4.1.3 図 故障箇所を隔離した状態

第 4.1.3 図のとおり、運転員の手動操作により、275kV 送電線 1 回線を外部電源系から隔離する  
と、残り 3 回線で主変圧器、所内変圧器及び非常用高圧母線へ電源供給を行う。（非常用高圧母線  
の電圧は変化無し。）

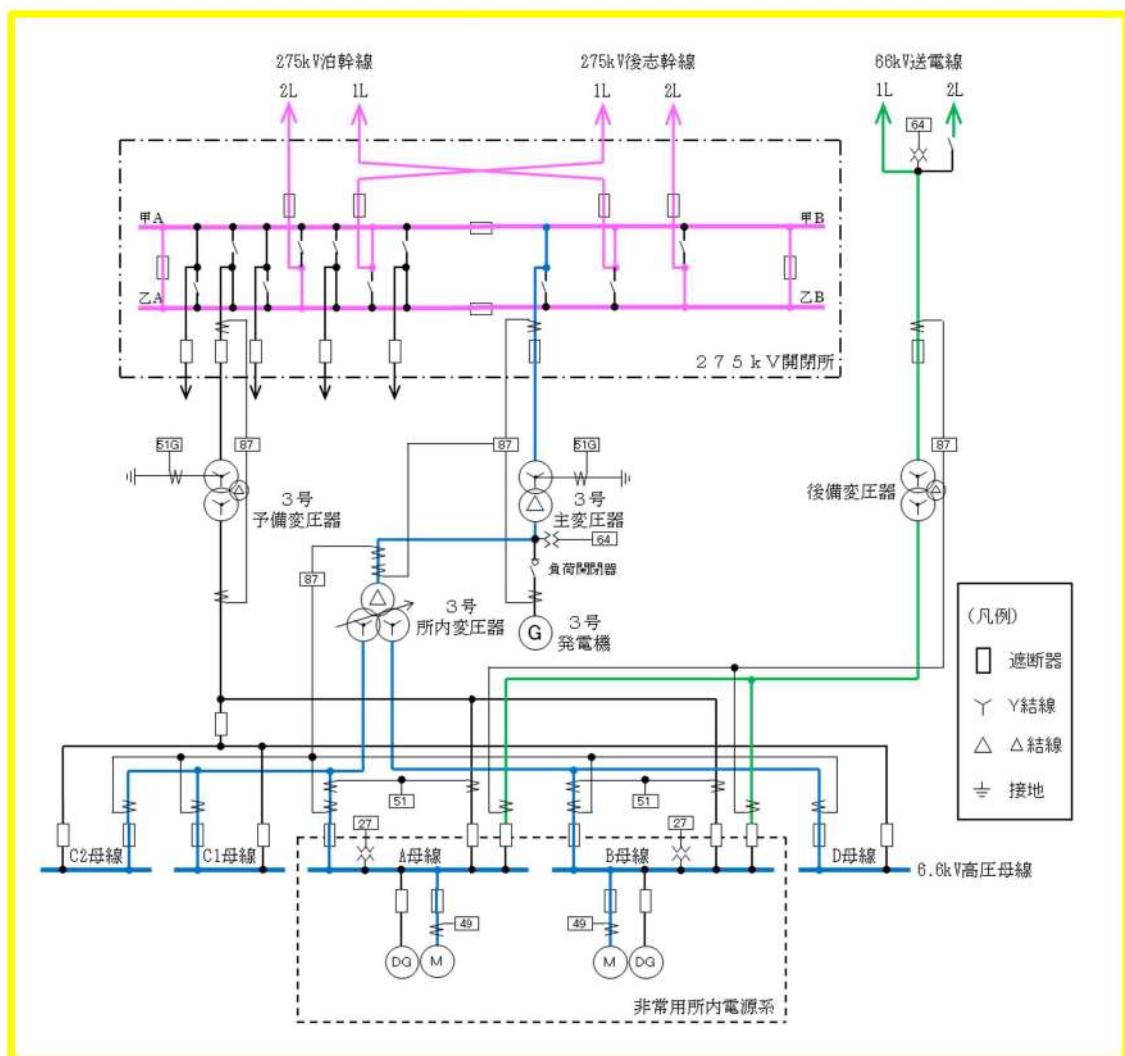
第 4.2.1 図 1 相開放故障直前の状態

第 4.2.1 図のとおり、275kV 送電線から主変圧器、所内変圧器、常用高圧母線及び非常用高圧母線を受電している状態を想定する。

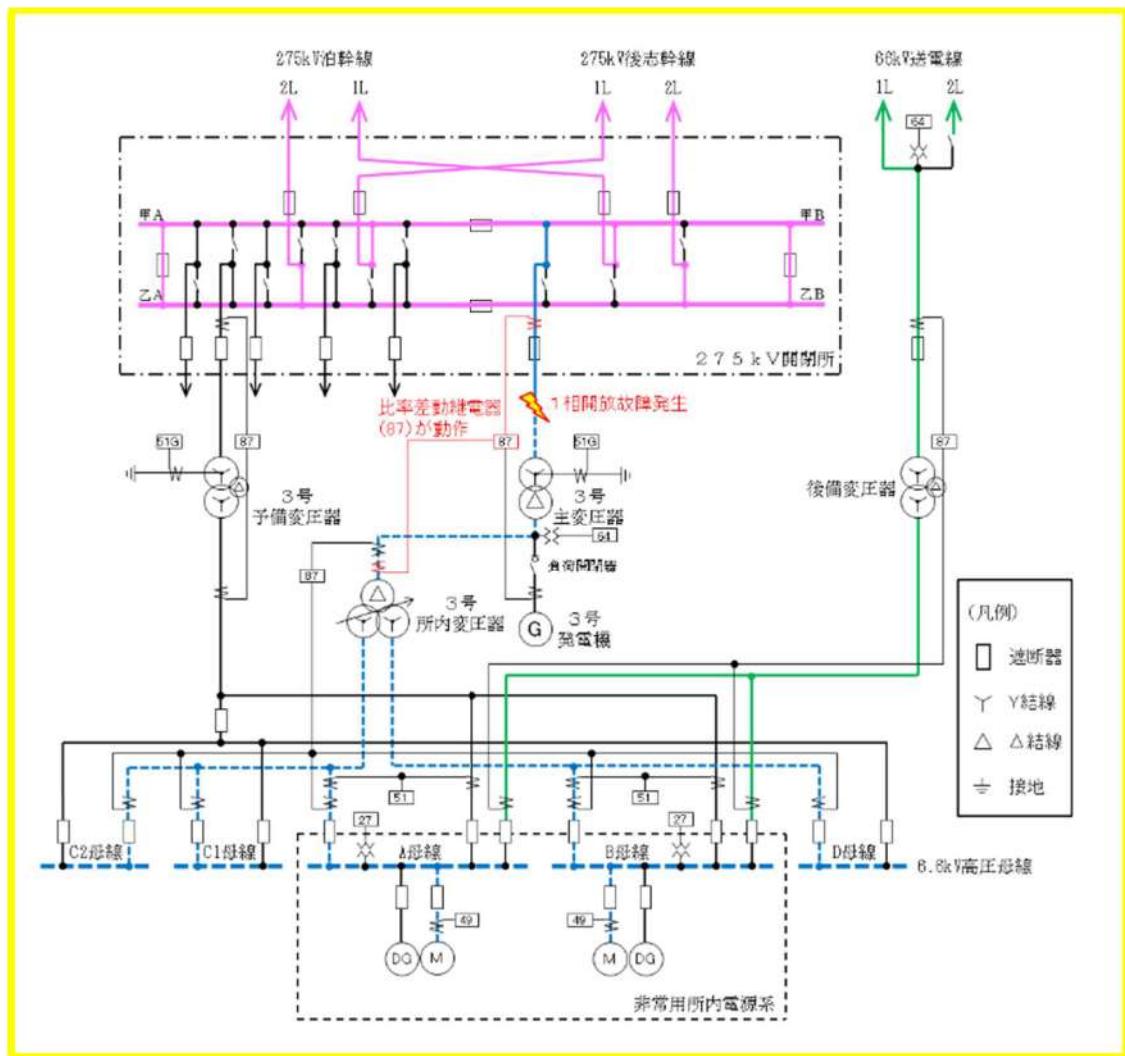
第4.2.2図 1相開放故障直後の状態

第4.2.2図のとおり、主変圧器の1次側で1相開放故障が発生すると、主変圧器又は275kV母線の比率差動継電器(87)が動作する。このことから運転員は、主変圧器の1次側にて1相開放故障を含めた異常が発生したことを検知可能である。

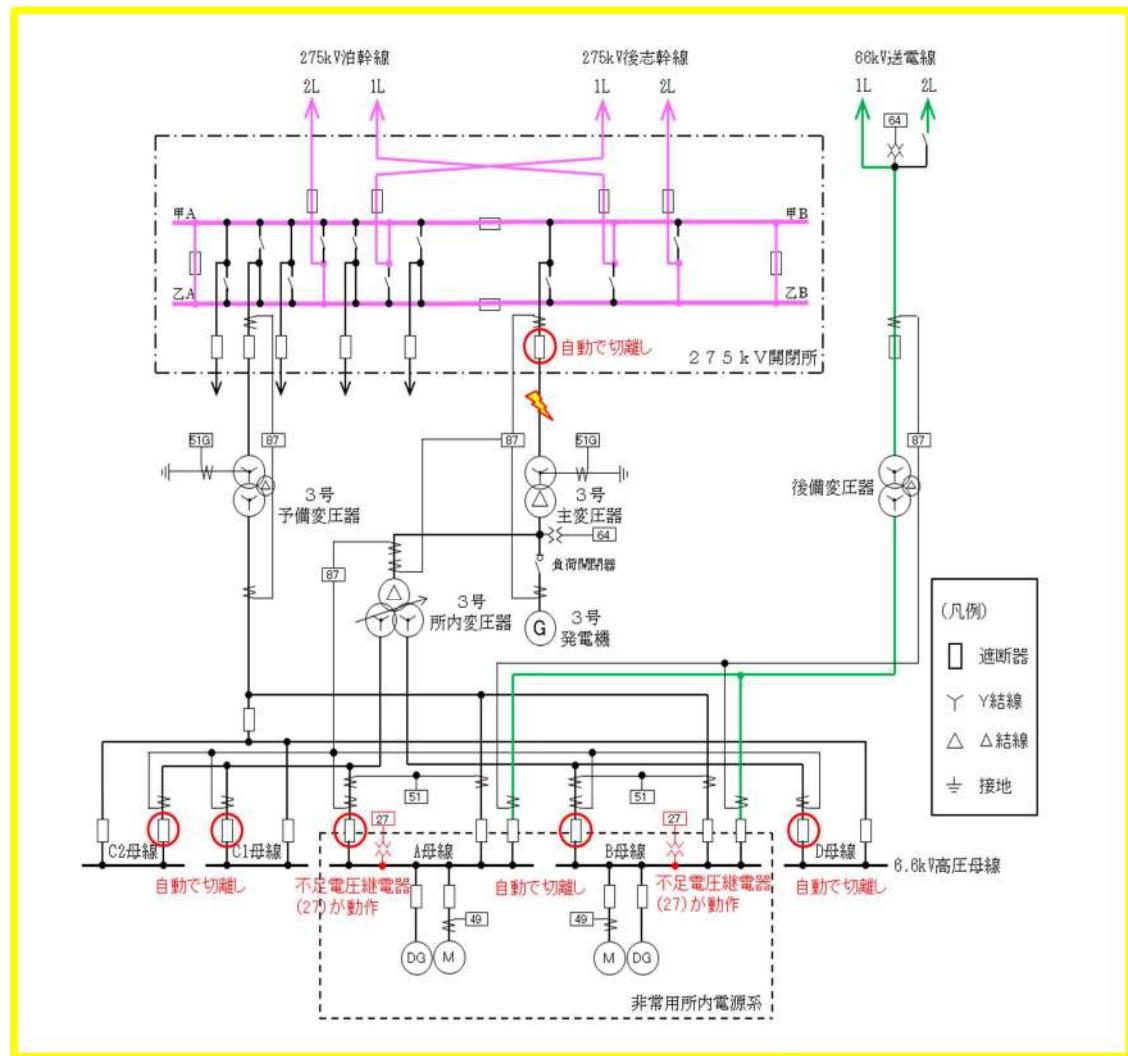
第 4.2.3 図 故障箇所を隔離した状態

第 4.2.3 図のとおり、比率差動継電器 (87) の動作により、主変圧器を外部電源系から隔離する  
と、主変圧器から受電していた複数の非常用高圧母線の不足電圧継電器 (27) が動作する。

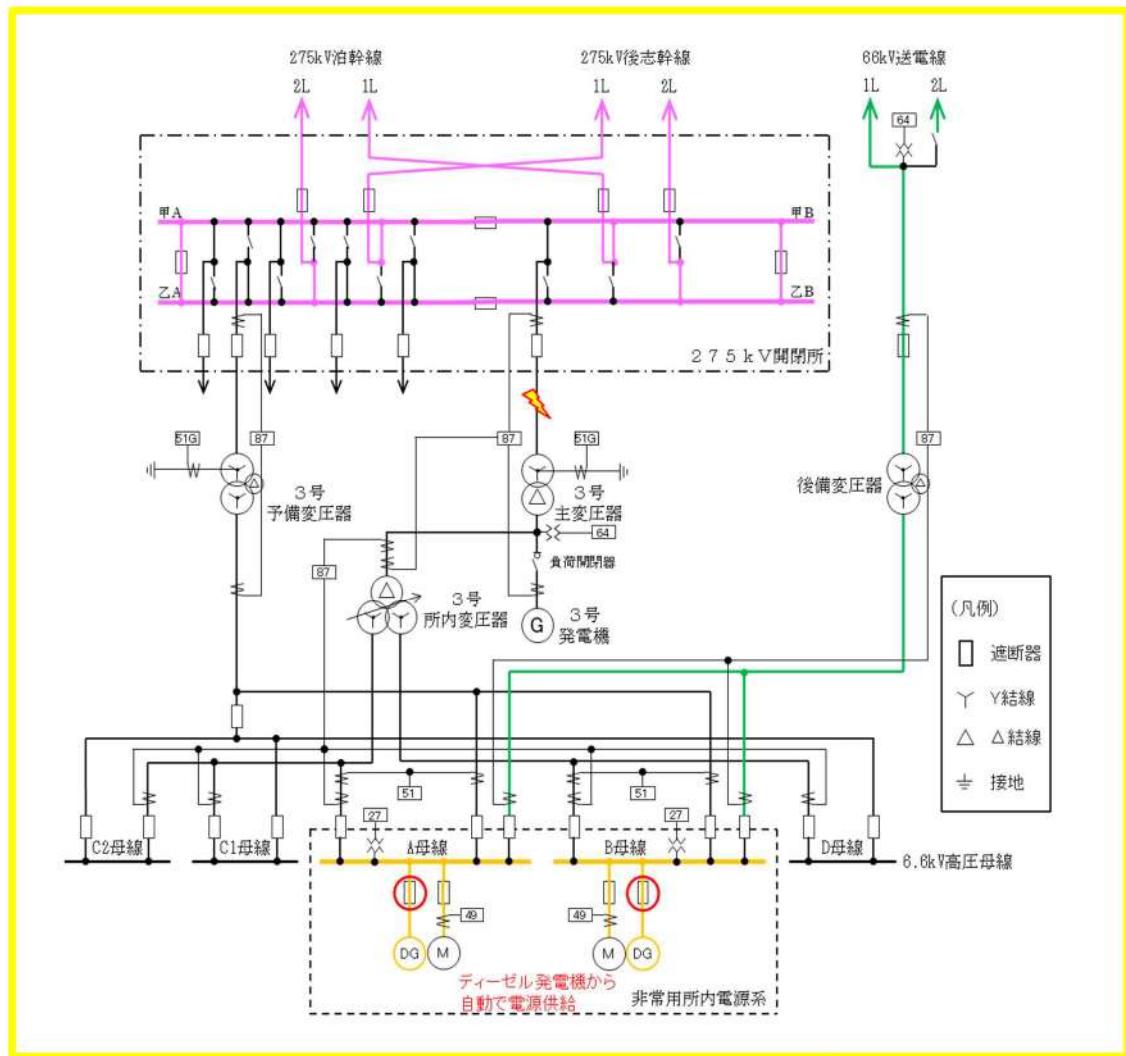
第 4.2.4 図 非常用高圧母線を隔離した状態

第 4.2.4 図のとおり、不足電圧継電器 (27) の動作により、非常用高圧母線を外部電源系から隔離すると、ディーゼル発電機が自動起動し、電源供給を行う。

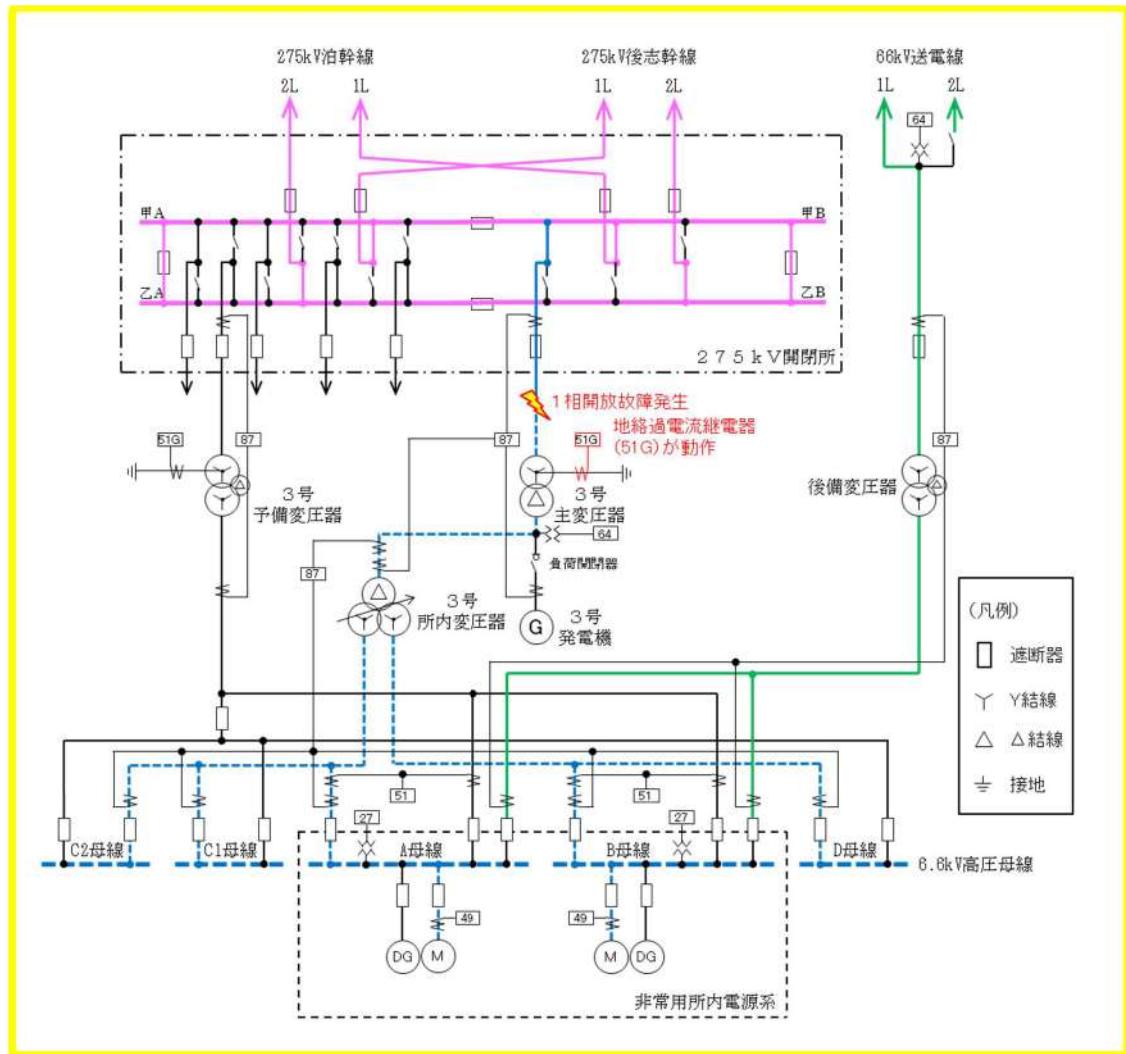
第 4.3.2 図 1 相開放故障直後の状態

第 4.3.2 図のとおり、主変圧器の 1 次側で 1 相開放故障が発生すると、主変圧器の地絡過電流  
継電器 (51G) が動作する。このことから運転員は、主変圧器の 1 次側にて 1 相開放故障を含めた  
異常が発生したことを検知可能である。

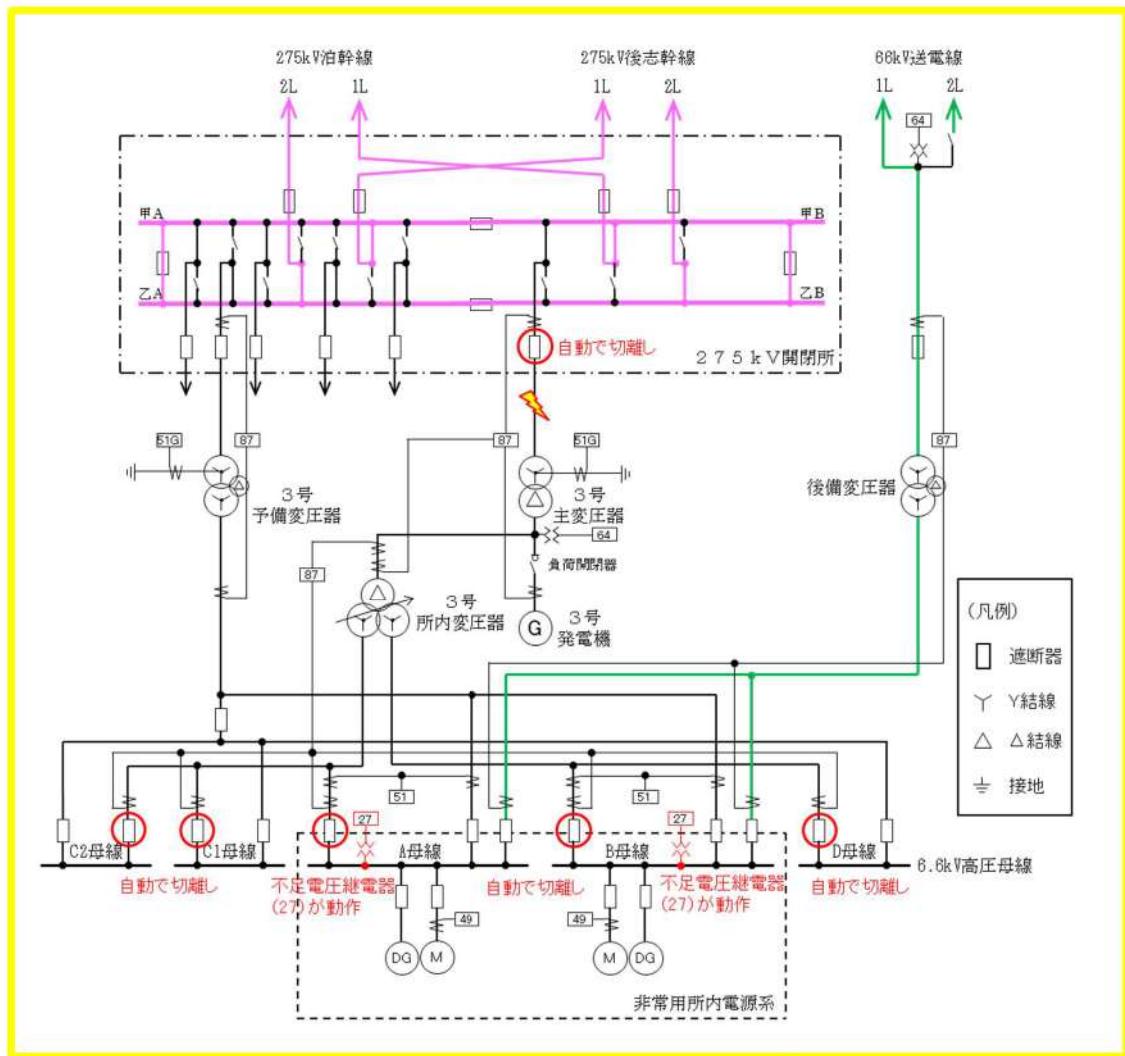
第 4.3.3 図 故障箇所を隔離した状態

第 4.3.3 図のとおり、地絡過電流继電器（51G）の動作により、主変圧器を外部電源系から隔離すると、主変圧器から受電していた複数の非常用高圧母線の不足電圧继電器（27）が動作する。

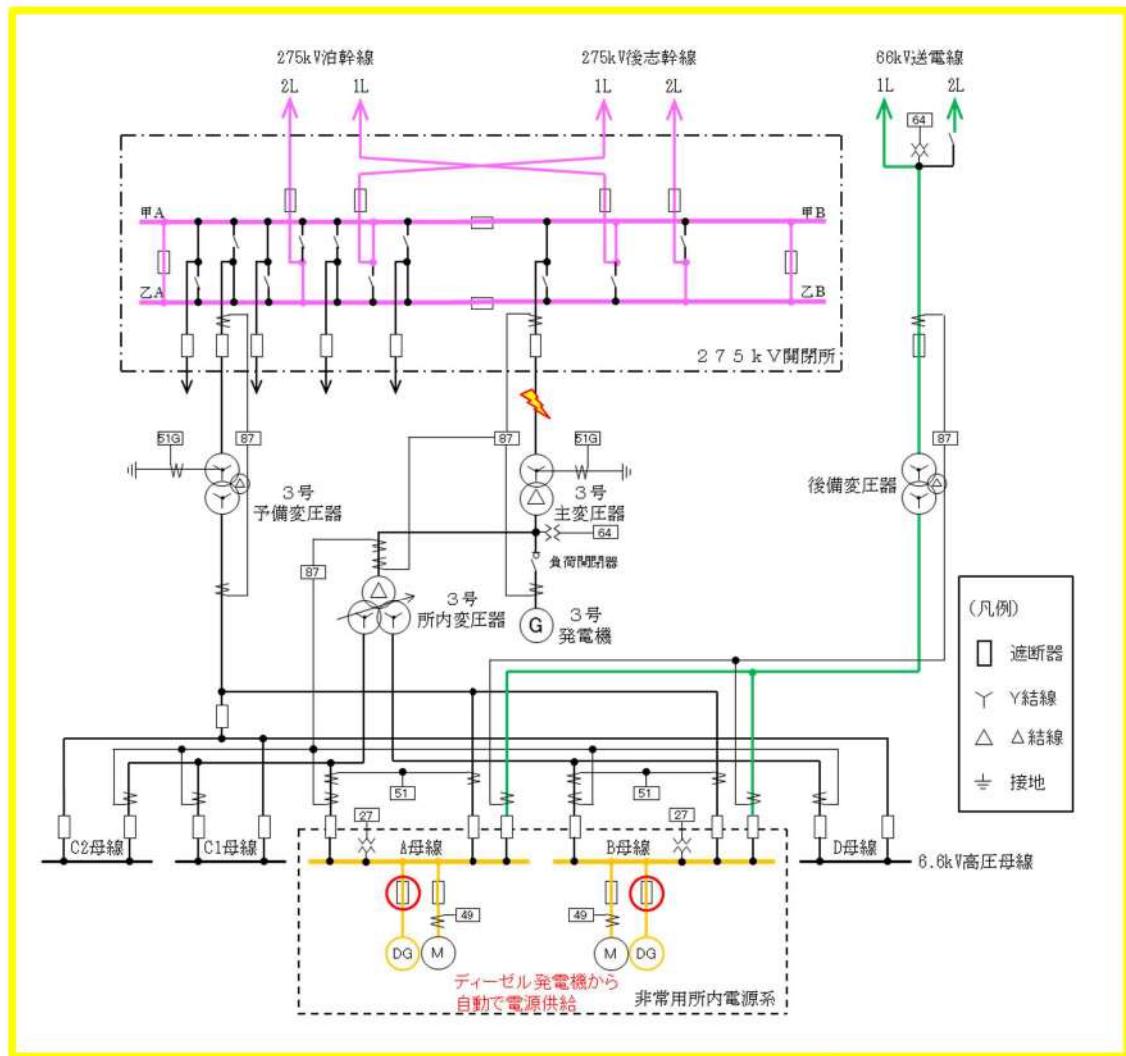
第 4.3.4 図 非常用高圧母線を隔離した状態

第 4.3.4 図のとおり、不足電圧継電器 (27) の動作により、非常用高圧母線を外部電源系から隔離すると、ディーゼル発電機が自動起動し、電源供給を行う。

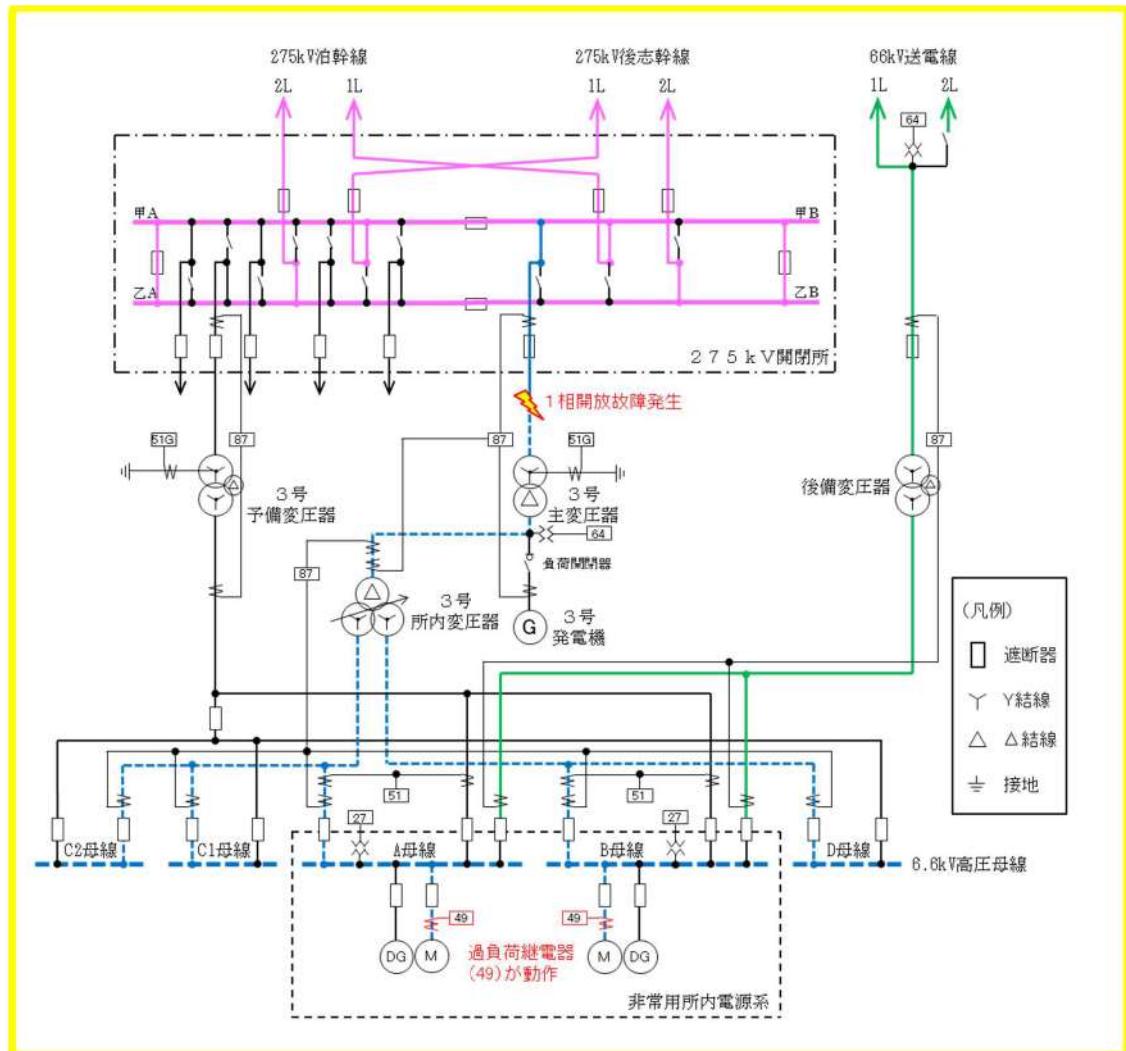
第 4.4.2 図のとおり、主変圧器の 1 次側で 1 相開放故障が発生すると、主変圧器及び所内変圧器から受電していた複数の負荷の過負荷継電器 (49) が動作する。このことから運転員は、主変圧器の 1 次側にて 1 相開放故障を含めた異常が発生したことを検知可能である。

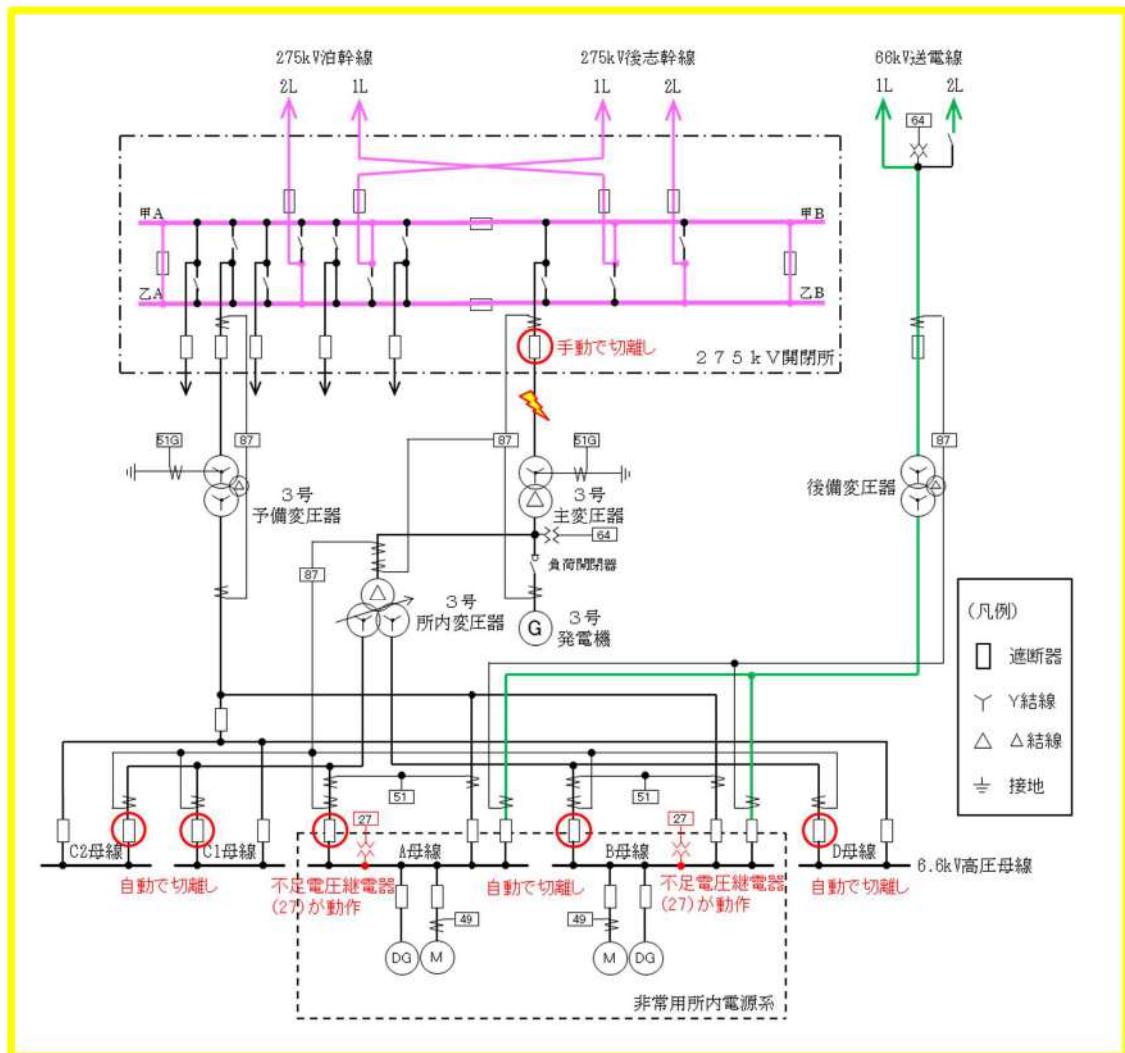
第 4.4.3 図 故障箇所を隔離した状態

第 4.4.3 図のとおり、運転員の手動操作により、主変圧器を外部電源系から隔離すると、主変圧器から受電していた複数の非常用高圧母線の不足電圧継電器 (27) が動作する。
