#### 2.2.4.2.4 CV ケーブルトンネル及びCV ケーブルダクトの設置地盤の支持性能について

275kV 開閉所及び 66kV 開閉所（後備用）から泊 3号炉までは CV ケーブルトンネル及び CV ケーブルダクトを通して接続している。

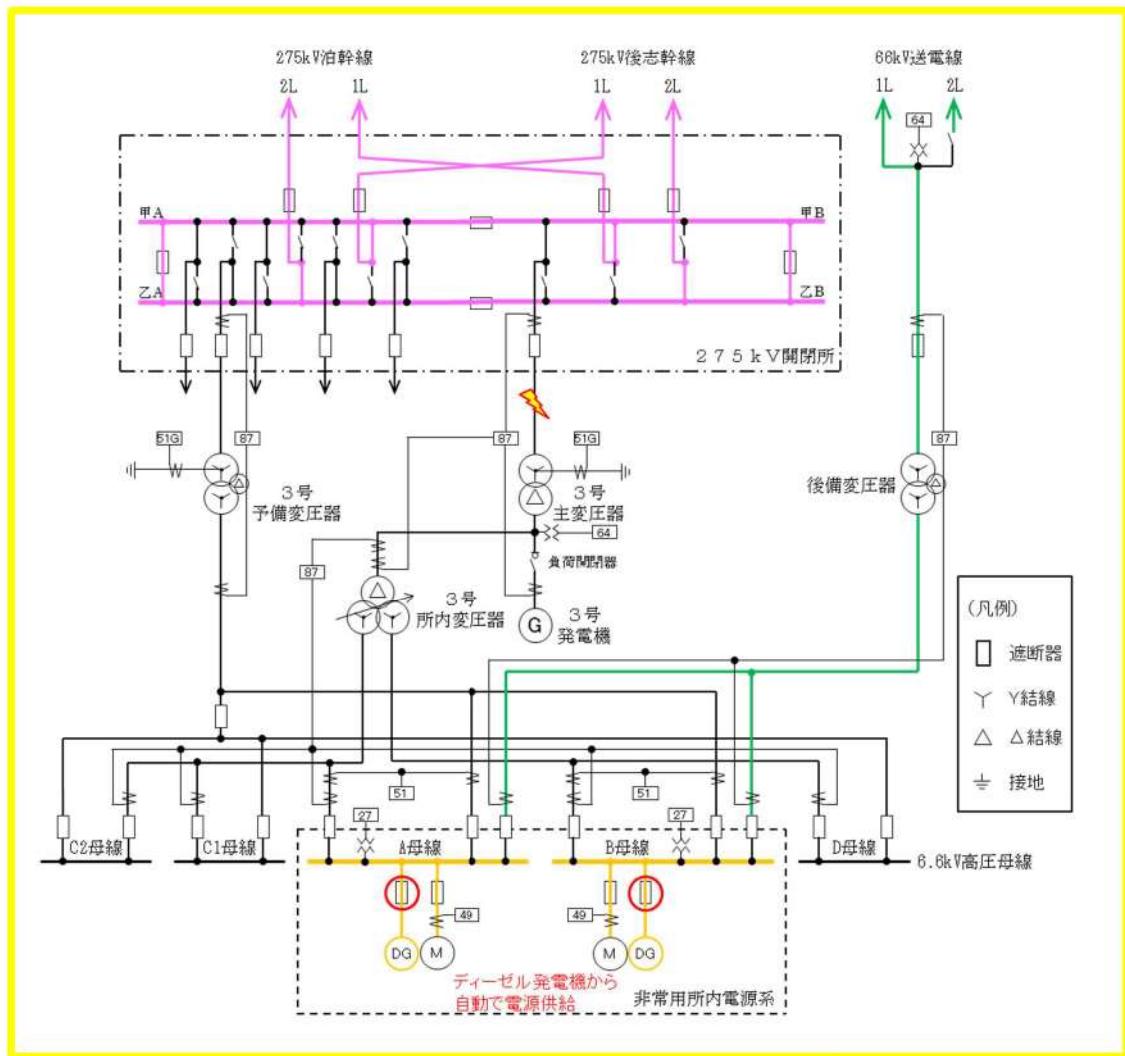
第 4.4.4 図 非常用高圧母線を隔離した状態

第 4.4.4 図のとおり、不足電圧継電器 (27) の動作により、非常用高圧母線を外部電源系から隔離すると、ディーゼル発電機が自動起動し、電源供給を行う。

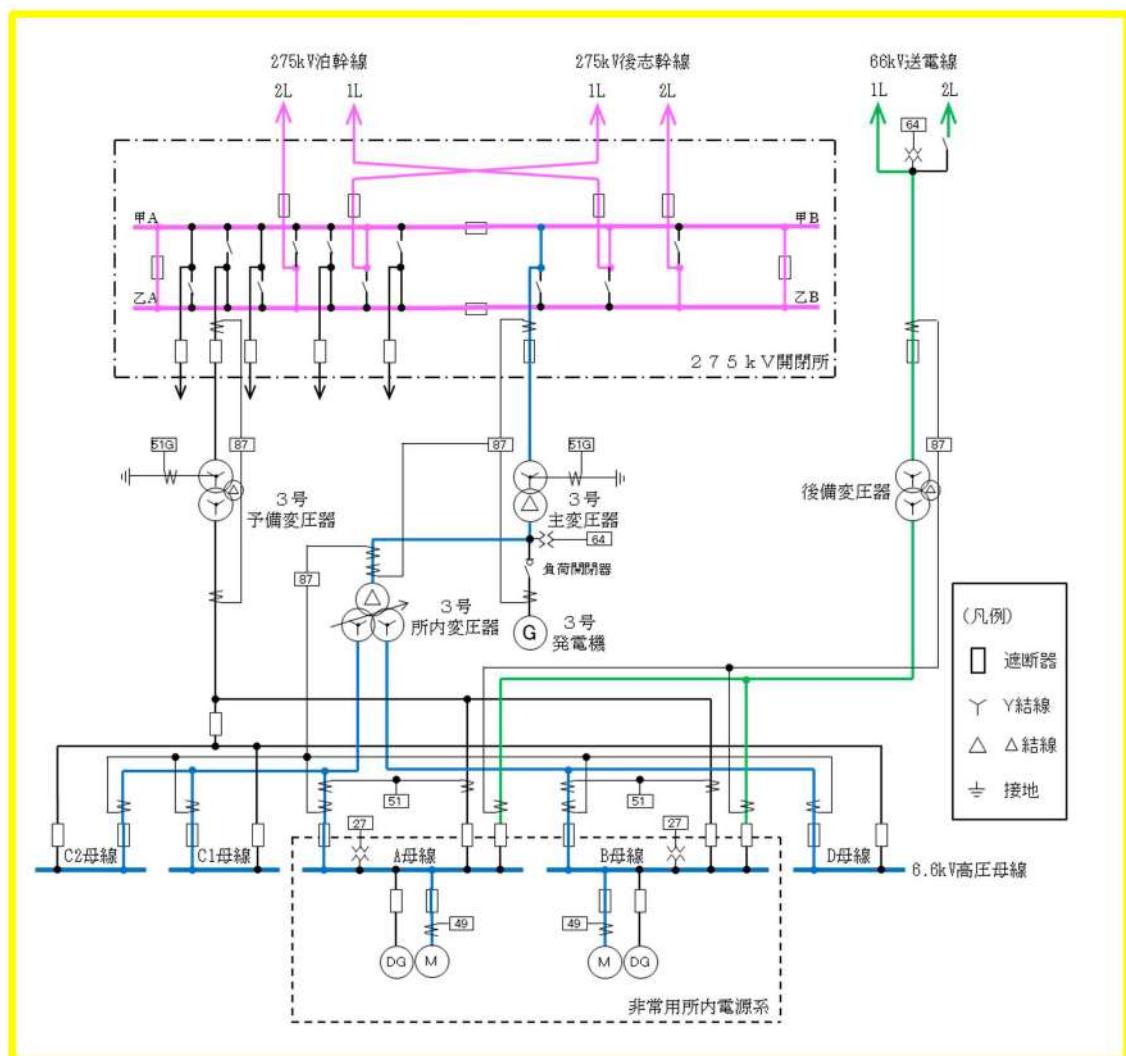
第 4.5.1 図 1 相開放故障直前の状態

第 4.5.1 図のとおり、275kV 送電線から主変圧器、所内変圧器、常用高圧母線及び非常用高圧母線を受電している状態を想定する。

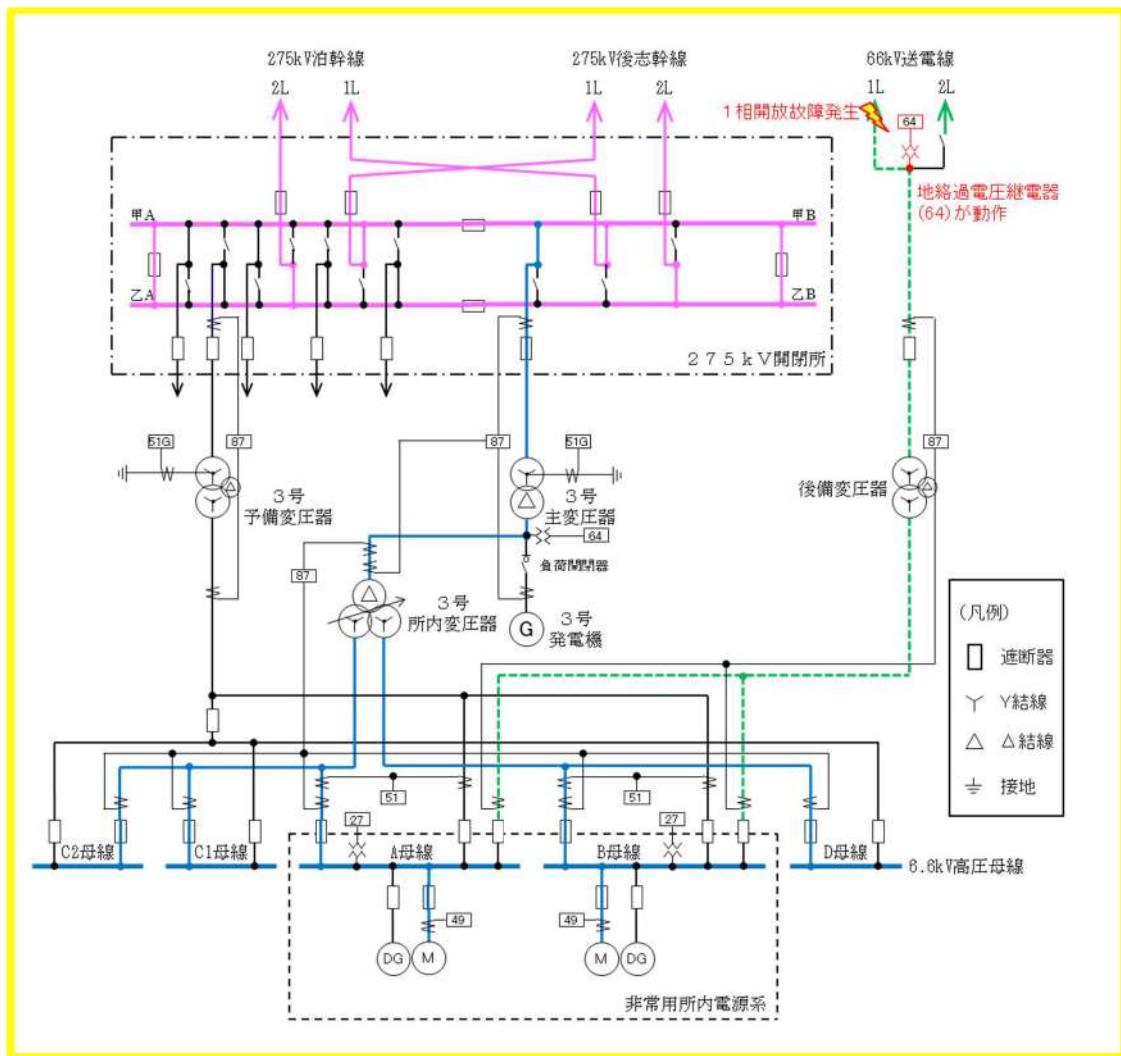
第4.5.2図 1相開放故障直後の状態

第4.5.2図のとおり、66kV送電線で1相開放故障が発生すると、地絡過電圧继電器(64)が動作する。このことから運転員は、66kV送電線にて1相開放故障を含めた異常が発生したことを検知可能である。

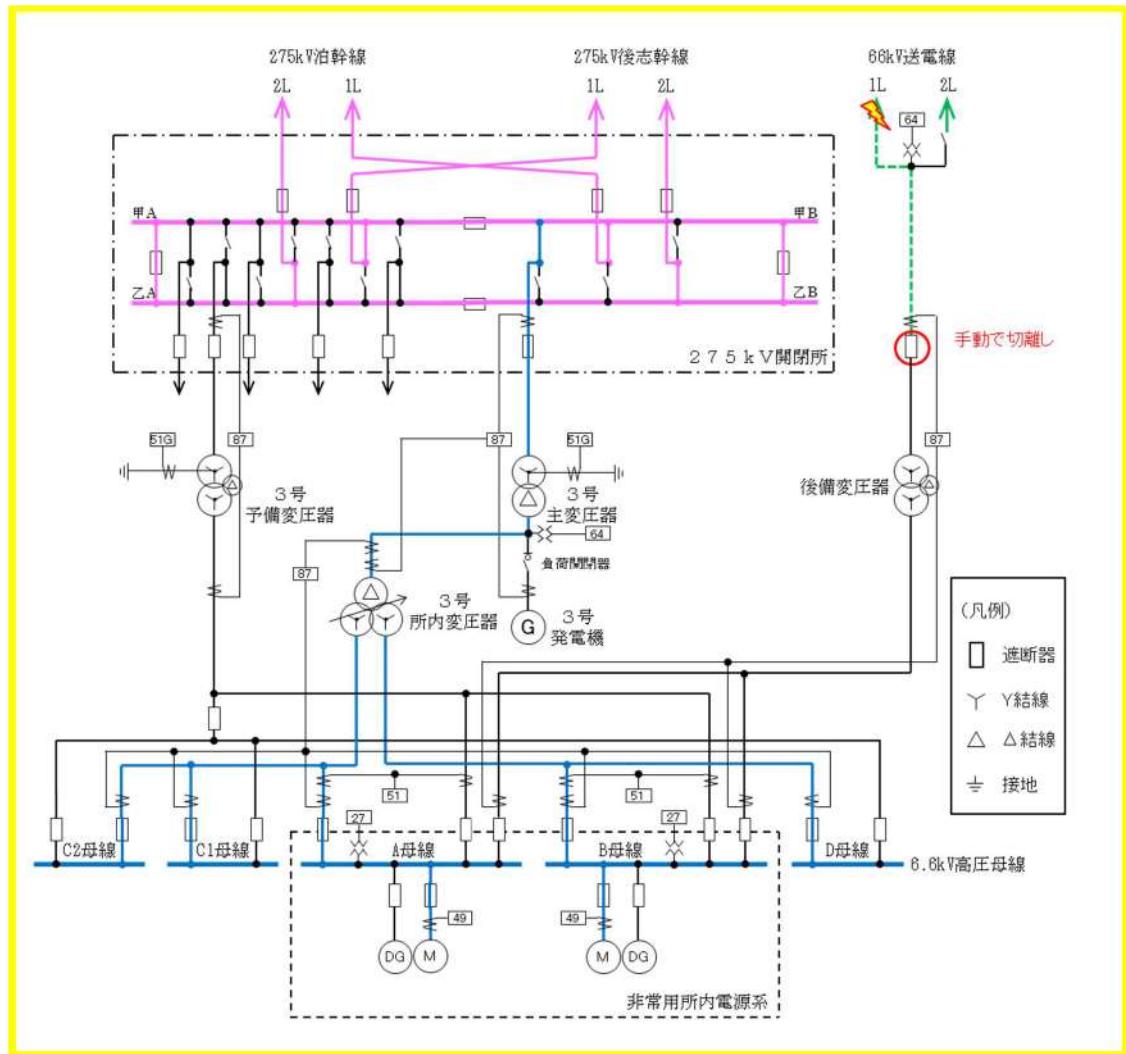
第 4.5.3 図 故障箇所を隔離した状態

第 4.5.3 図のとおり、運転員の手動操作により、66kV 送電線を外部電源系から隔離する。

275kV 送電線で主変圧器、所内変圧器、常用高圧母線及び非常用高圧母線へ電源供給を継続する。(非常用高圧母線の電圧は変化無し。)

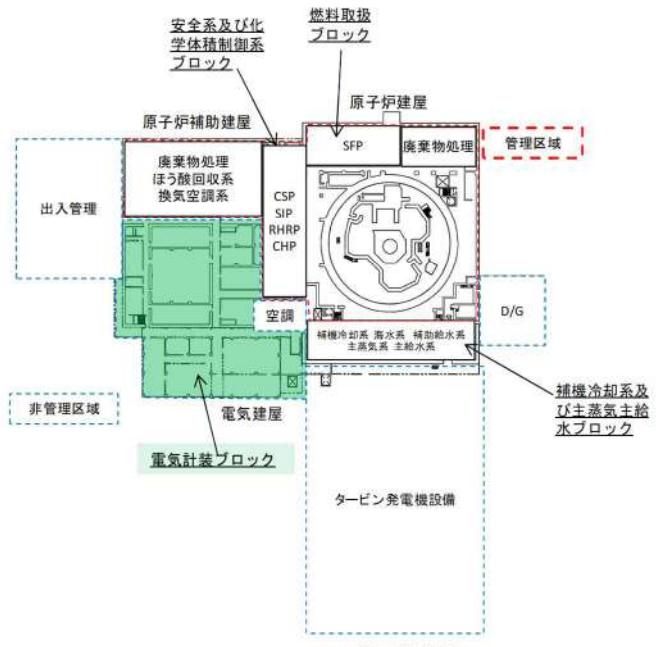
第1図 各設備の構成と配置

- ・非常用所内電気設備（電源盤等）は、運転員が常駐する中央制御室のできる限り近傍の非管理区域に集約して設置している。
- ・多重化された電気盤室等は独立性を確保するため十分な障壁により分離を図っている。なお、障壁は3時間耐火（RC150mm相当）の要求を満足する壁厚200mm以上を有する。

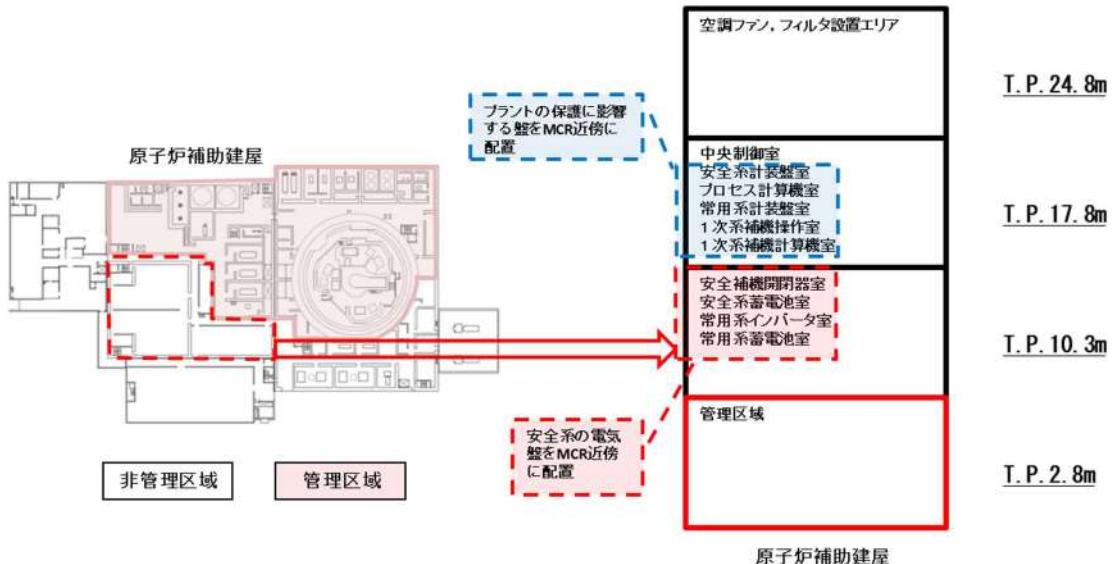
第2図 現状の電気設備の配置

泊発電所3号炉の電気設備の配置は第2図のとおりであり、上記の基本的なコンセプトを満足

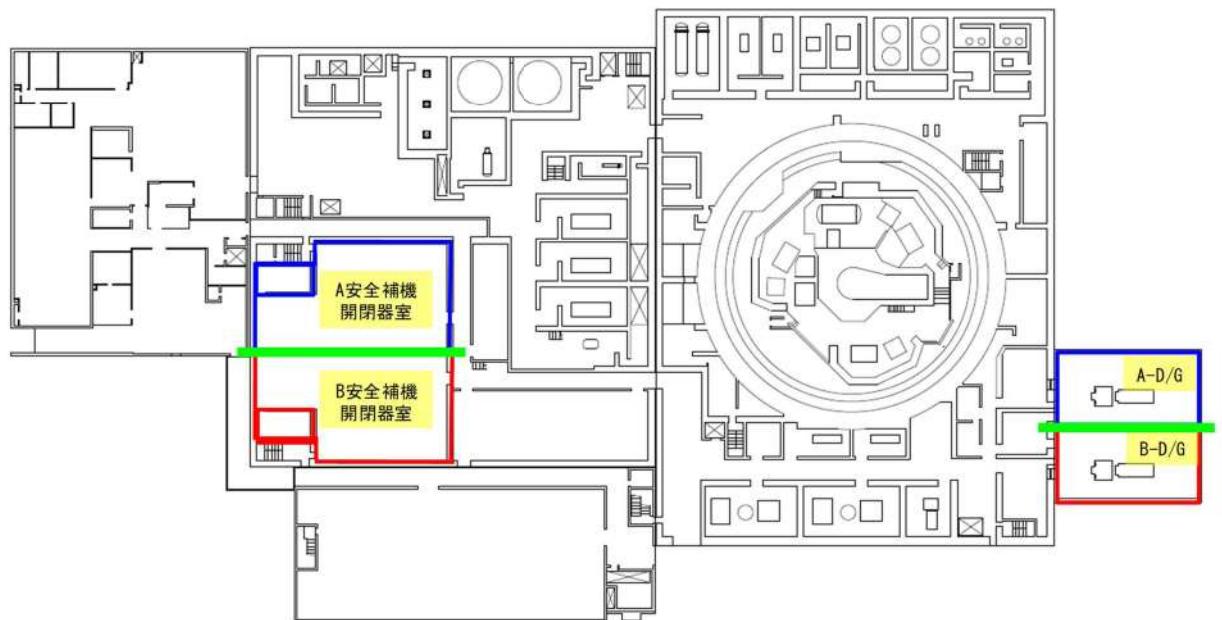
■ : 障壁

3時間耐火能力を有する耐火壁（障壁）により分離した設計としている。  
(厚さ 150mm 以上のコンクリート壁)

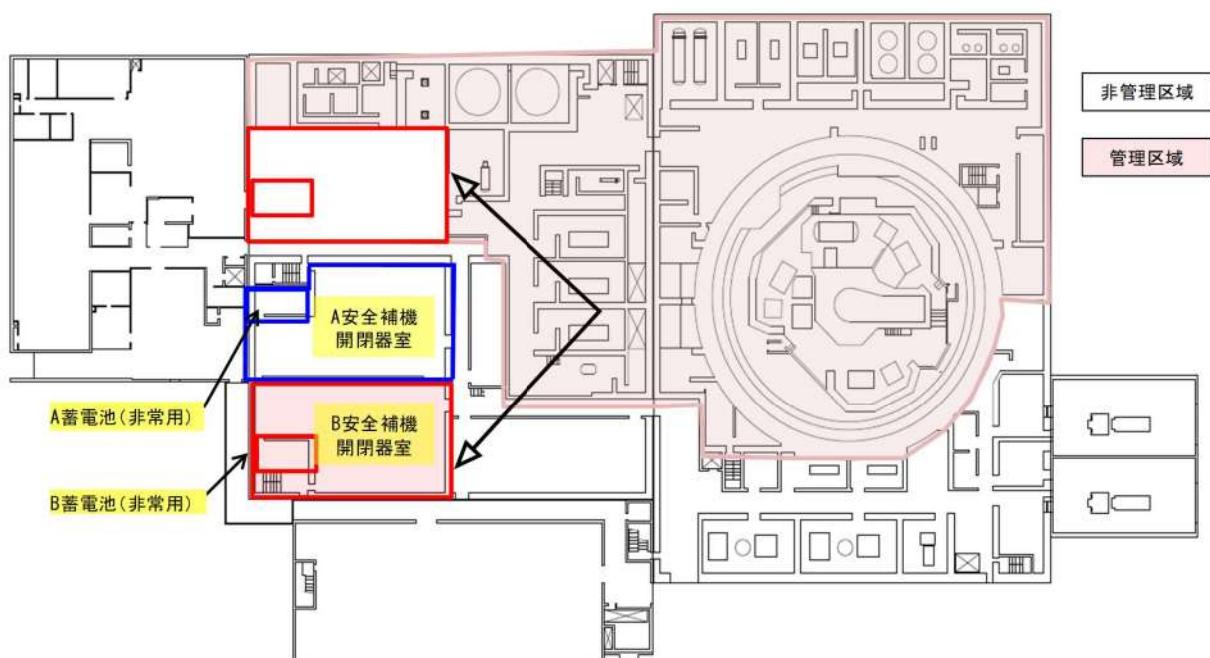
第4図 管理区域と非管理区域に電気盤を分離配置する場合の配置

図は原子炉補助建屋内のB系の安全補機開閉器室の電気盤を非管理区域から管理区域に変更する場合を想定している。

この場合、それぞれのトレン設備を収容する区画の間に管理区域を配置することとなり、非管理区域内のトレン間のアクセスで不要な被ばくが生じることになる。不要な被ばくを避け、プラントの運転・保守を踏まえた動線とするためには、各トレン設備のエリアは集中的に配置することが望ましい。

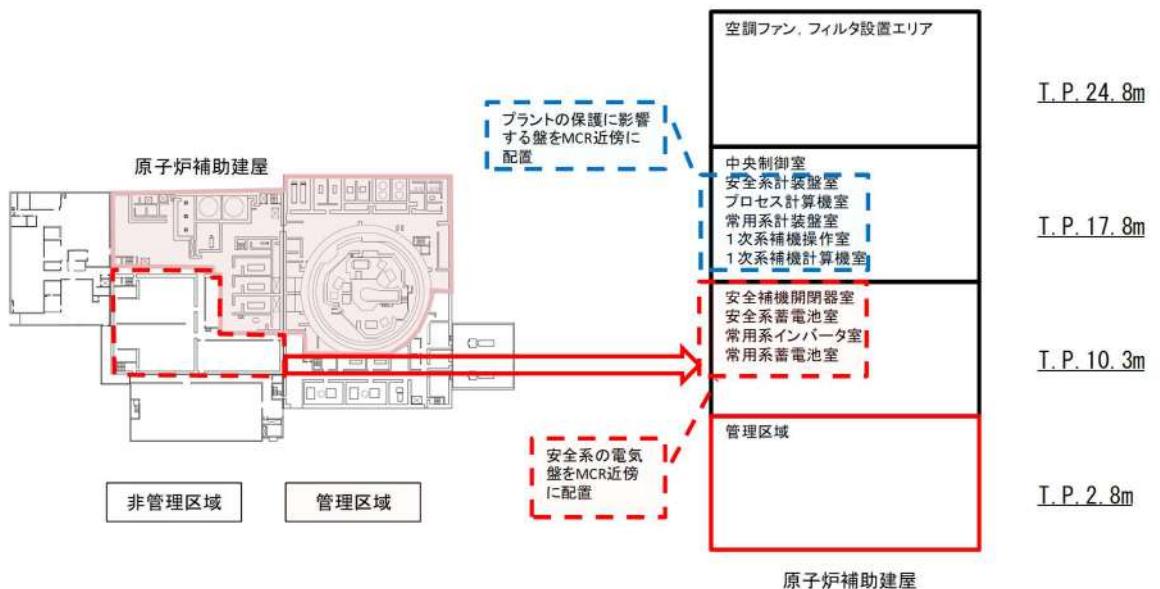
第5図 非管理区域内で分離配置する場合の配置

また、安全補機開閉器室などは障壁による分離を採用してA、B系を隣接させているが、隣接しない配置とするためには、片系を他の設備と入れ替えをする必要がある。列盤で構成される安全補機開閉器室（約 470m<sup>2</sup>／系）を配置するためにはまとまったスペースが必要になるが、計装盤室と入れ替えると計装盤室が中央制御室から離れてしまうデメリットに加え、ケーブルの取り合いが複雑化し、物量や必要スペースが増えるデメリットがある。上層階の換気空調系と入れ替える場合、配管ダクトとケーブルトレイが上下に行き来し、複雑なルートになり物量が増える。

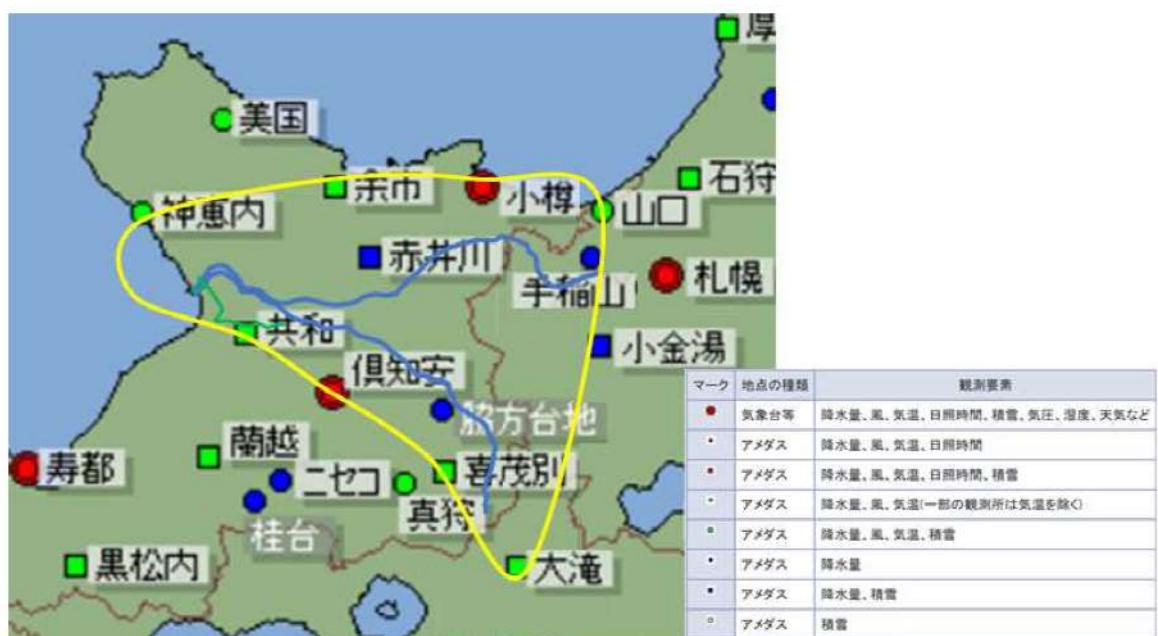
第1図 送電線の経過地及び気象観測所

過去の観測記録上、この設計値を超過していないことを確認するために、送電線等の経過地付近における気象観測所の記録を確認した。送電線の経過地及び気象観測所の配置は第1図に示す。周囲の観測所として神恵内、余市、小樽、山口、共和、俱知安、喜茂別及び大滝の8箇所を抽出した。抽出した観測所における過去の最大風速（10分間平均風速の最大値）及び各気象観測所の風速計の設置高さを考慮し、「送電用支持物設計標準」に基づく手法により地上10m高さにおける風速に換算した結果を第1表に示す。

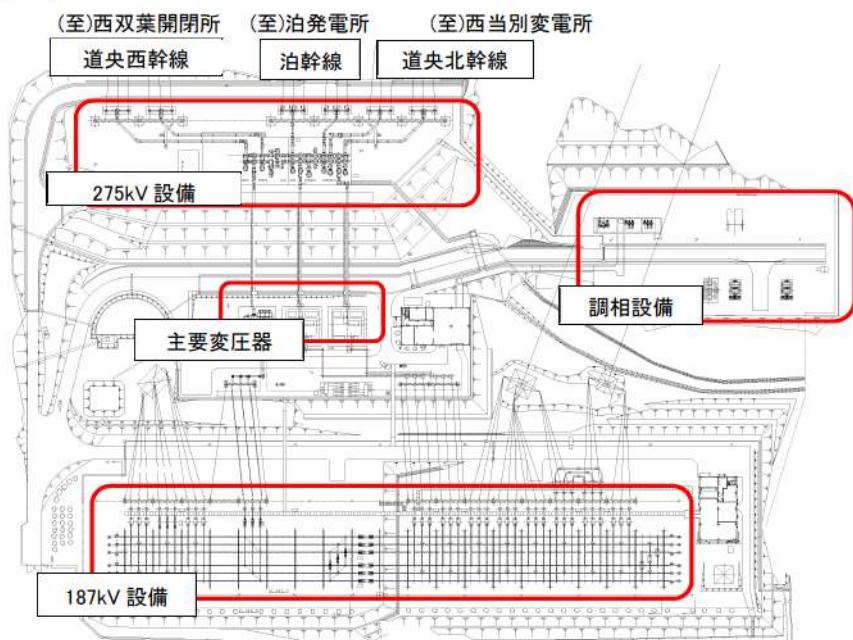
(2) 西野変電所 単線結線図

第1図 西野変電所 設備配置図及び単線結線図

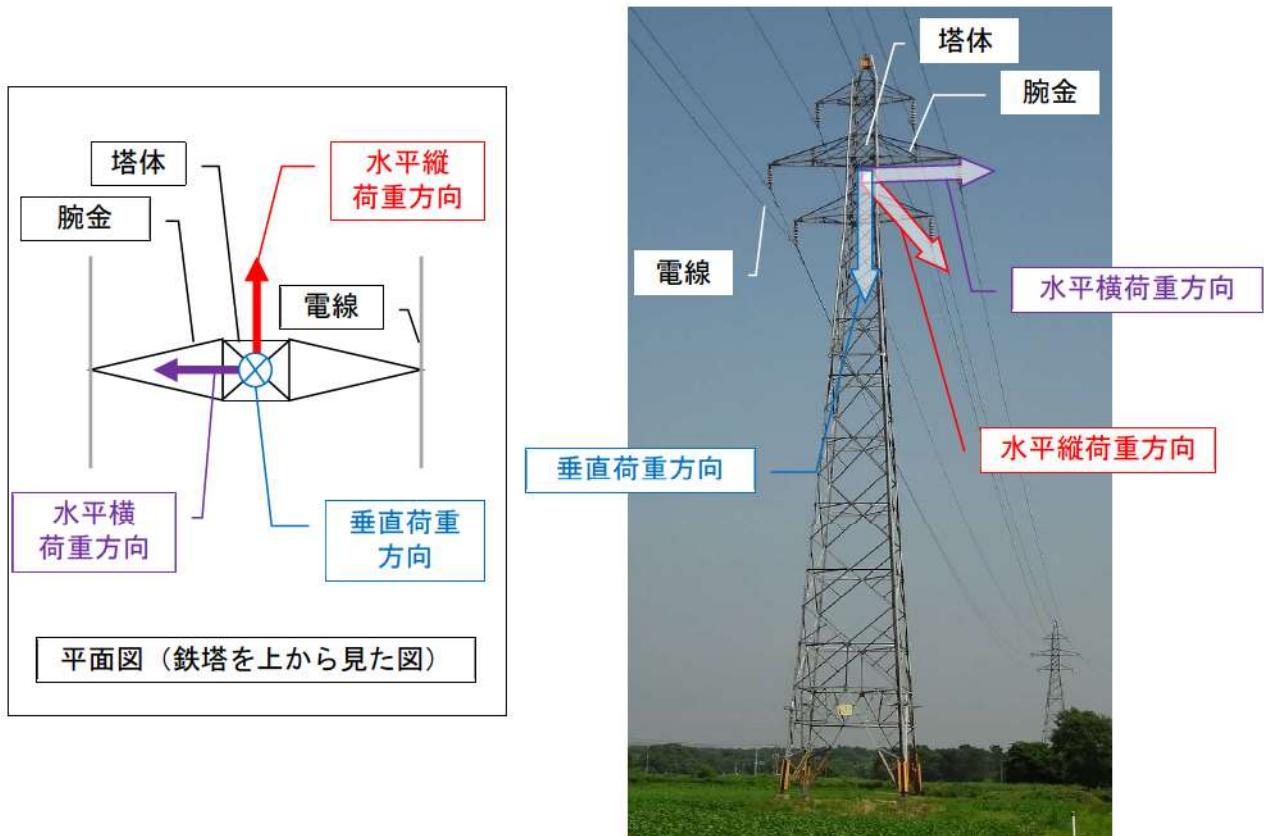
第1図 送電鉄塔平面図及び外観

垂直荷重	水平横荷重	水平縦荷重
<ul style="list-style-type: none"> <li>・鉄塔重量</li> <li>・電線・がいし等の重量</li> <li>・電線等の被氷（着雪）の重量</li> <li>・電線張力等の垂直分力</li> </ul>	<ul style="list-style-type: none"> <li>・鉄塔風圧</li> <li>・電線・がいし等に加わる風圧</li> <li>・電線張力等の水平分力</li> <li>・断線によるねじり力</li> </ul>	<ul style="list-style-type: none"> <li>・鉄塔風圧</li> <li>・不平均張力</li> <li>・断線による不平均張力</li> <li>・断線によるねじり力</li> </ul>

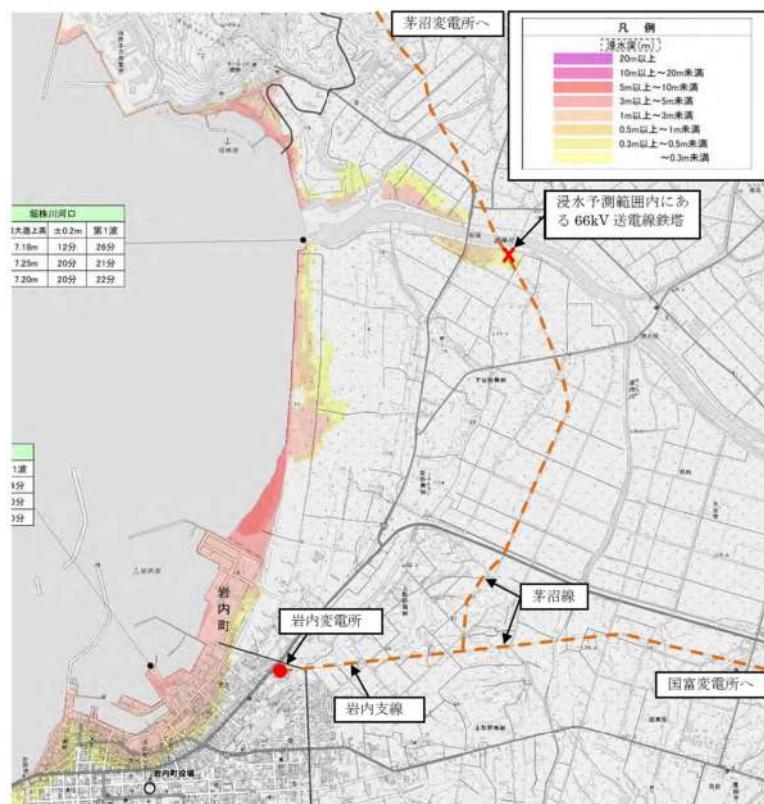
第1.1図 北海道における津波シミュレーション結果について（平成29年2月 北海道ホームページに一部加筆）

また、66kV 送電線のうちの茅沼線の送電線鉄塔1塔が北海道の検討結果による津波の浸水予測範囲内となるが、浸水深想定0.5m未満に対して高さ1.2mのコンクリート構造物で周囲を囲うことにより当該送電線鉄塔は津波の浸水による影響を受けないようにしている。第1.1図に北海道における津波シミュレーション結果について、第1.2図に浸水予測範囲内にある送電線鉄塔の現地状況を示す。

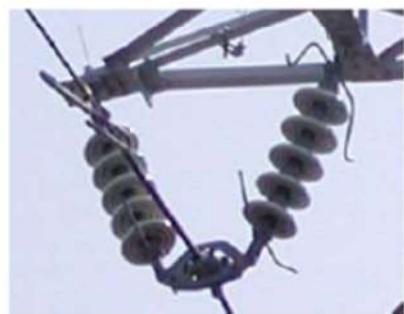
第1図 可とう性のある懸垂碍子

泊発電所につながる送電線のうち支持碍子が設置されていた鉄塔については、可とう性を有する碍子へ取り替えを実施した。

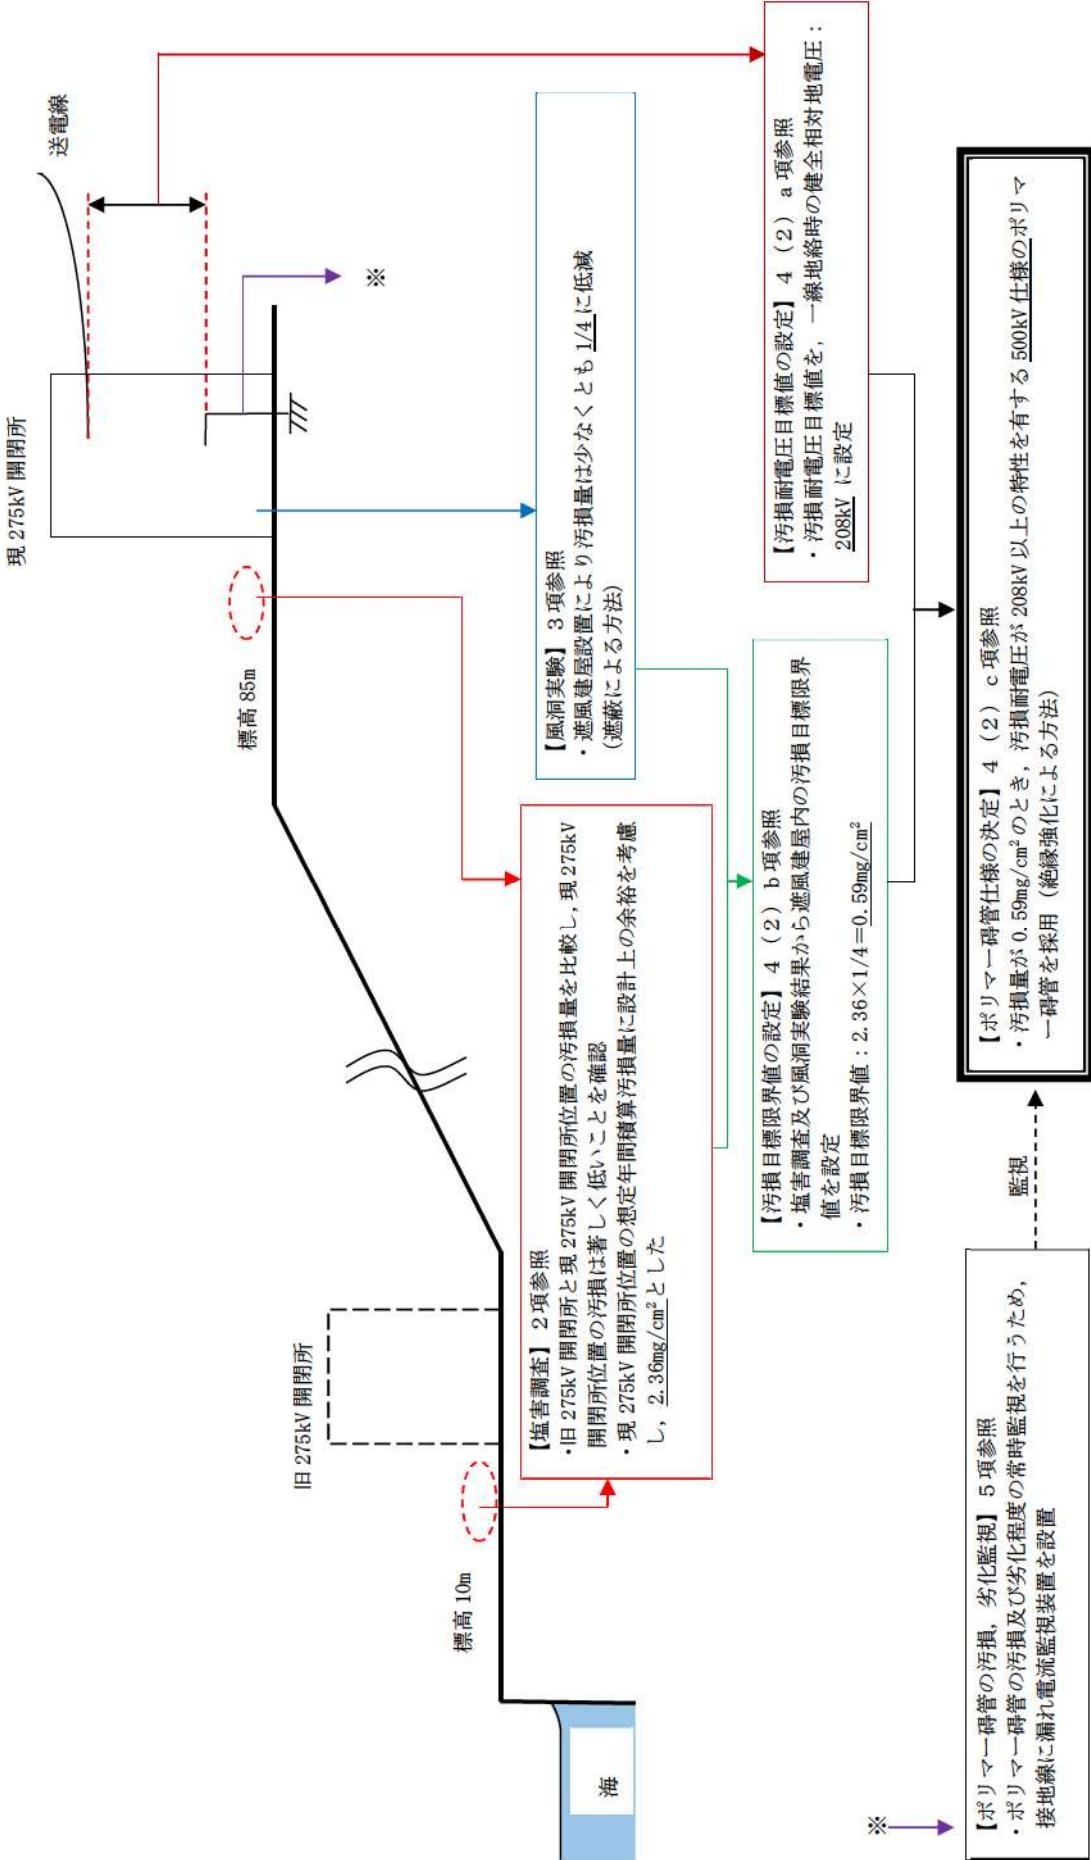
第1図 塩害調査等の結果と塩害対策の考え方

275kV 開閉所の塩害対策は、①絶縁強化による方法、②遮風建屋による遮蔽による方法とした。

塩害調査等の結果と塩害対策の考え方を第 1 図に示す。

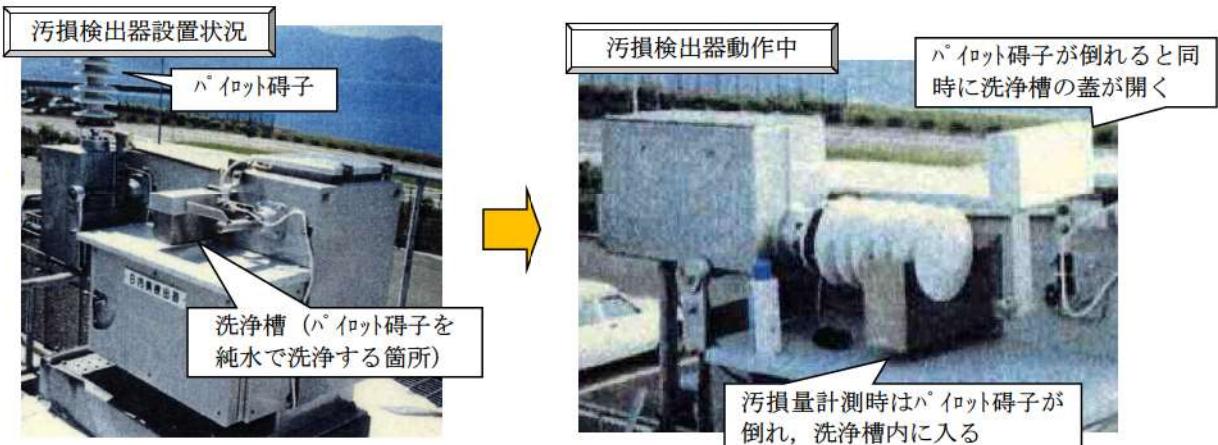
第2図 汚損検出器

調査場所に汚損検出器を設置し、汚損量測定用碍子（以下、「パイロット碍子」という。）に付着した塩分等の汚損を純水で超音波洗浄し、その洗浄水の導電率を計測することで、汚損量を求めた（第2図参照）。

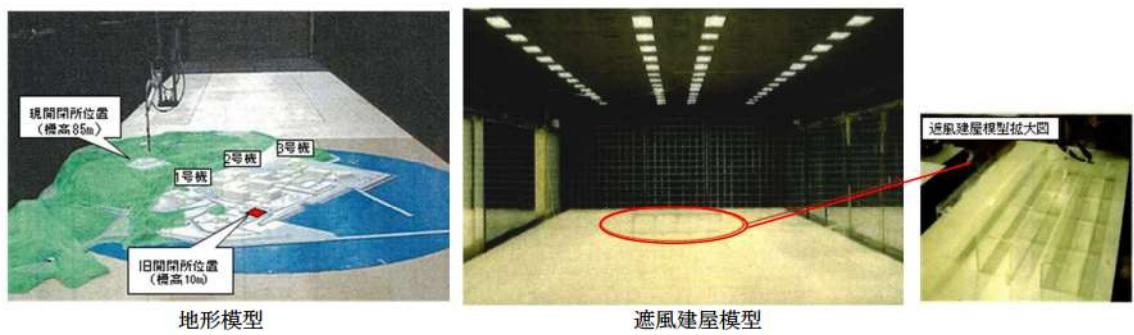
第3図 風洞実験の様子

泊発電所の地形模型を用いて、現開閉所位置の風況を確認した。

その結果を踏まえ、異なる形状（屋根の有無等）の複数の遮風建屋模型を用いて、汚損量低減効果を確認した。

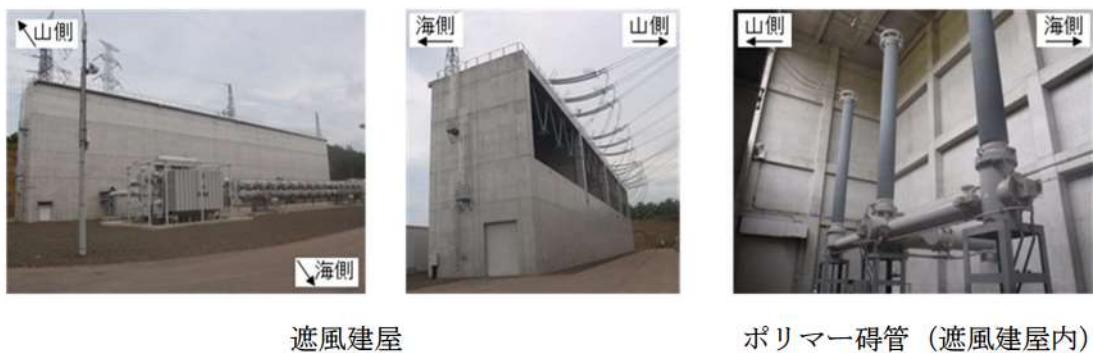
第4図 275kV 開閉所

塩害調査結果から、現 275kV 開閉所位置は旧 275kV 開閉所に比べて著しく塩害の影響が小さいことが分かったが、さらに汚損低減効果がある屋根付き遮風建屋を設置した。

送電線との接続部には耐汚損特性に優れ軽量で耐震上も有利であるポリマー碍管を採用した（第4図参照）。

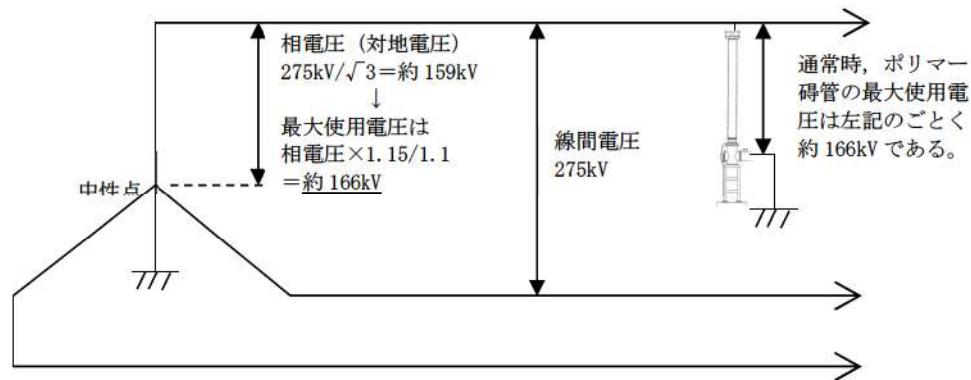
線間電圧と相電圧

$$E (1LG) = \underbrace{E (N)}_{\text{相電圧(約 159kV)}} / \sqrt{3} \times \underbrace{1.15 / 1.1}_{\text{最大使用電圧 電圧上昇係数}} \times k = \underline{\underline{208kV}}$$

ここで、E (1LG) : 一線地絡時の健全相対地電圧  
 $E (N)$  : 系統公称電圧 (275kV)  
 k : 電圧上昇係数 (1.25)

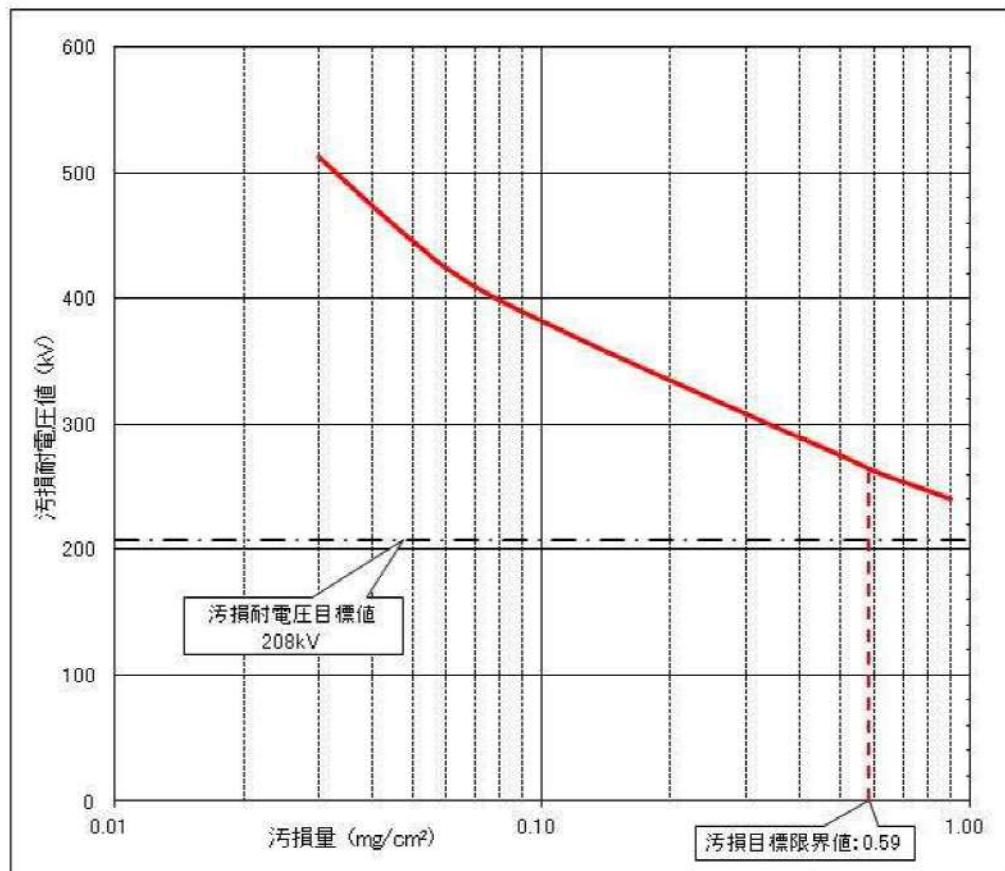
第6図 ポリマー碍管の汚損耐電圧特性

ポリマー碍管の汚損量が汚損目標限界値である  $0.59\text{mg/cm}^2$  のときの汚損耐電圧が  $208\text{kV}$  を上回る  $500\text{kV}$  仕様のポリマー碍管を選定した（第6図参照）。

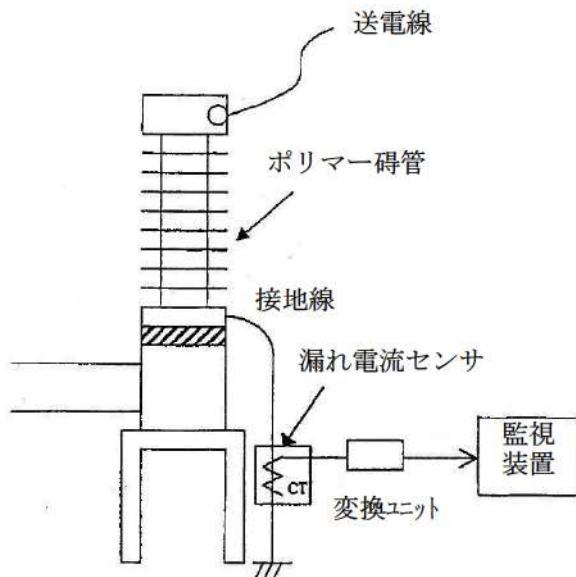
第7図 漏れ電流監視装置

ポリマー碍管の接地線に漏れ電流センサ(CT)を設置し、漏れ電流の増加の有無を常時監視する。

装置構成概要を第7図に示す。

一般的に、地絡事故の前兆としては 100mA 程度の漏れ電流が観測される。これを踏まえ、本装置では安全側に 100mA の 1/10 の 10mA が計測されると、警報を発信するよう設定した。

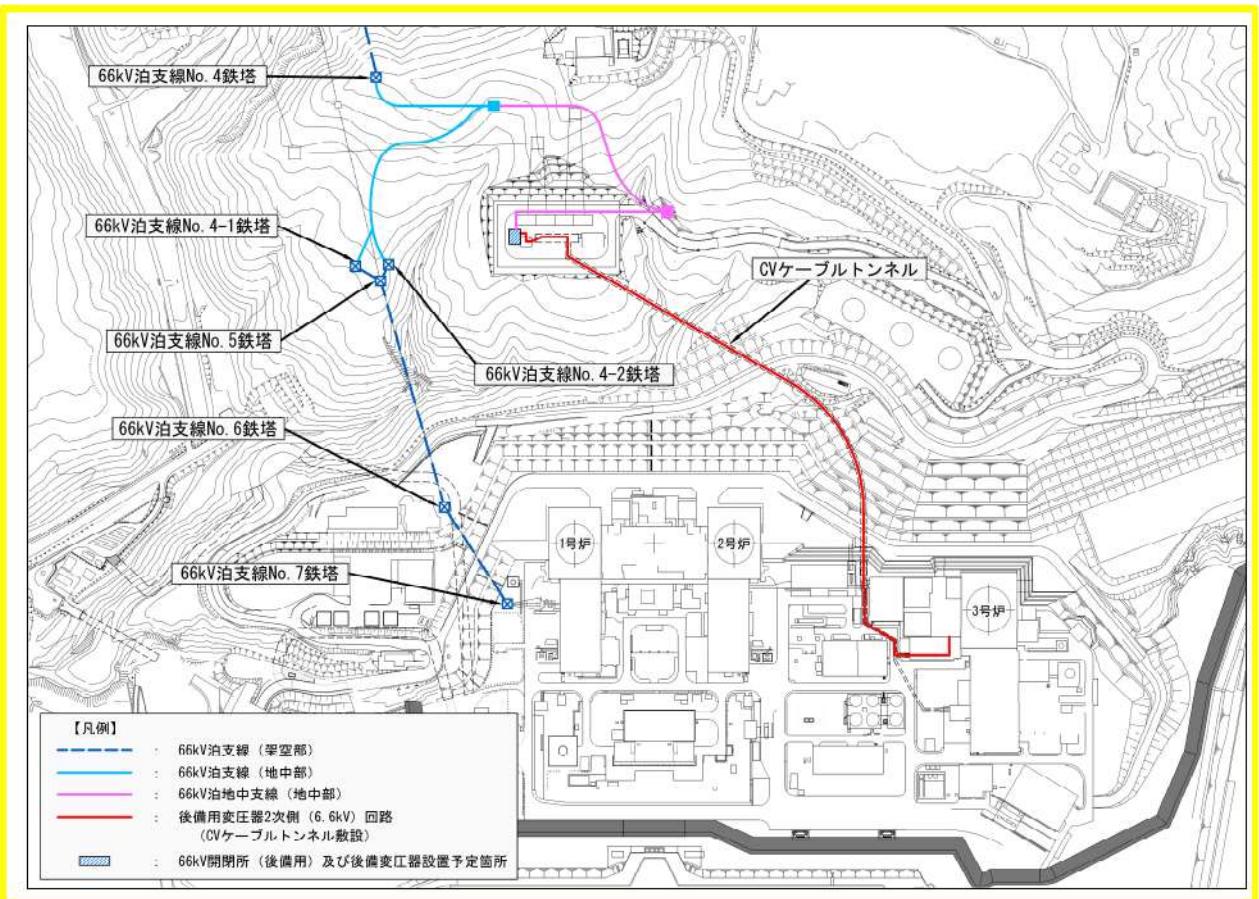
第 1 図 概略配置図

- 66kV 泊地中支線は、66kV 泊支線 No. 4～No. 5 鉄塔間の地中ケーブルから分岐した地中ケーブルにて 66kV 開閉所（後備用）に接続する設計とする。後備変圧器 2 次側の 6.6kV ケーブルは、CV ケーブルトンネルに敷設する設計とする。  
(概略配置図は第 1 図、単線結線図は第 2 図参照)
