泊発電所3号炉 耐津波設計方針について (漂流物の影響評価に係る指摘事項回答)

令和5年2月13日
北海道電力株式会社

1. 本日の説明事項

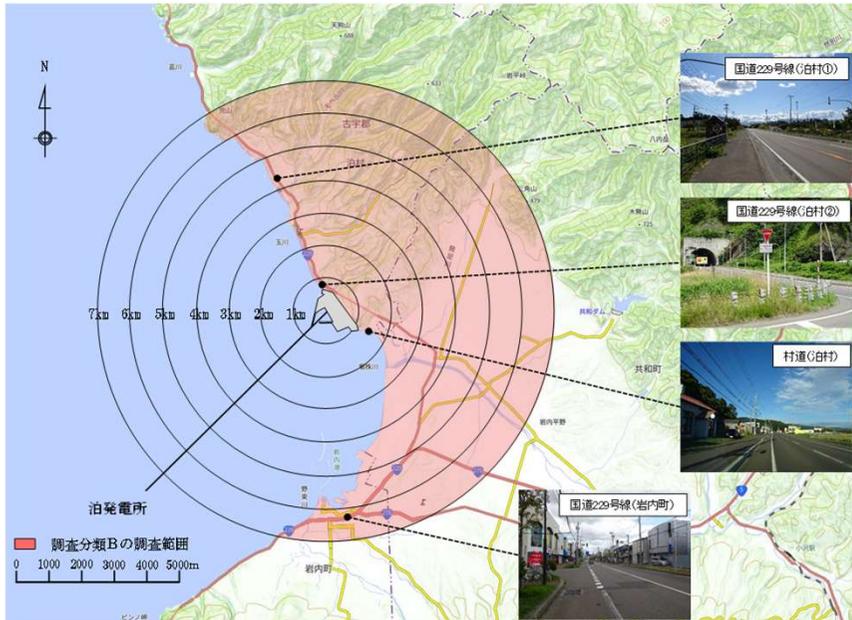
調査分類B（漁港・市街地における人工構造物）調査範囲図

- 敷地外の車両の抽出について、調査範囲、調査方法、調査結果、車両の分類・整理結果を示す。
- 調査範囲は、調査分離B（漁港・市街地における人工構造物）の調査範囲とし、目視による調査に加え、発電所周辺500m範囲内にある国道229号線を代表地点として定点撮影による調査を実施した。
- 泊発電所の地域特性として冬季期間における降雪・積雪がある。冬季期間においては、道路の除雪作業を実施する車両が走行する。

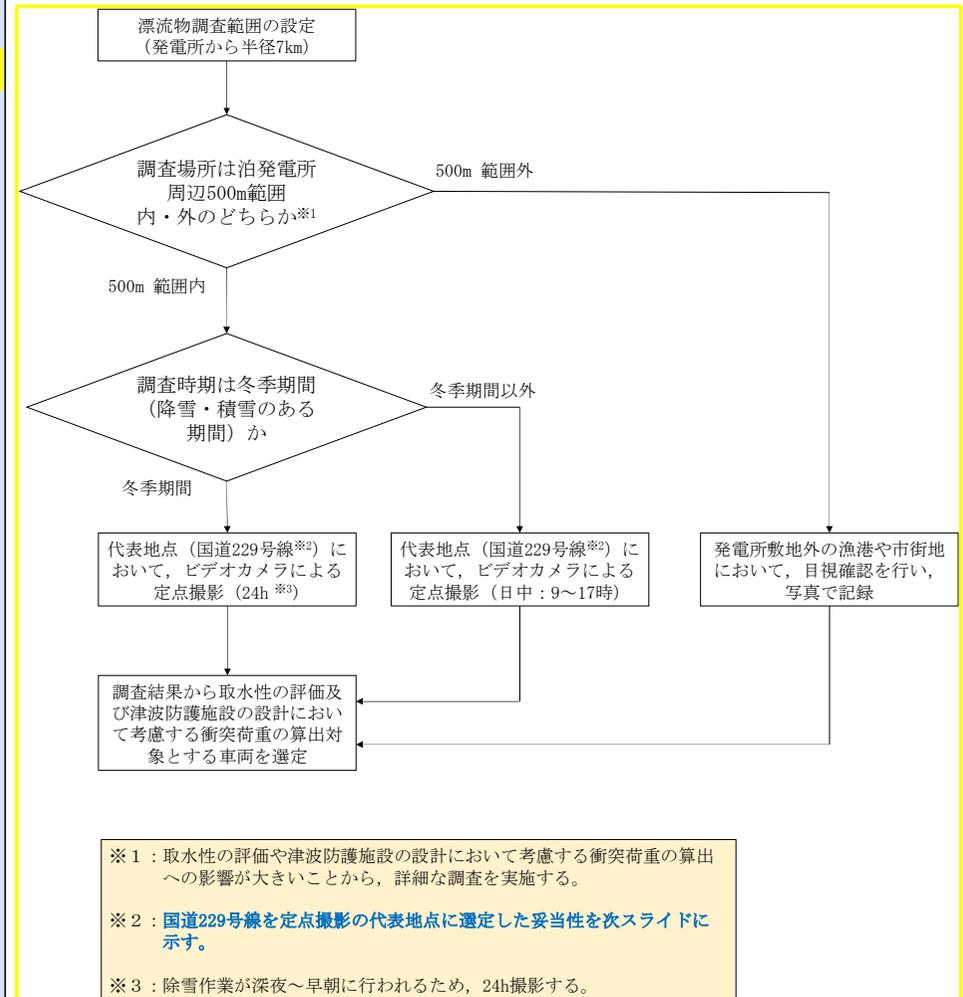
敷地外車両の調査フロー

➤ 敷地外の車両に関する調査の考え方を調査フローに示す。

※1：取水性の評価や津波防護施設の設計において考慮する衝突荷重の算出への影響が大きいことから、詳細な調査を実施する。

※2：国道229号線を定点撮影の代表地点に選定した妥当性を次スライドに示す。

※3：除雪作業が深夜～早朝に行われるため、24h撮影する。

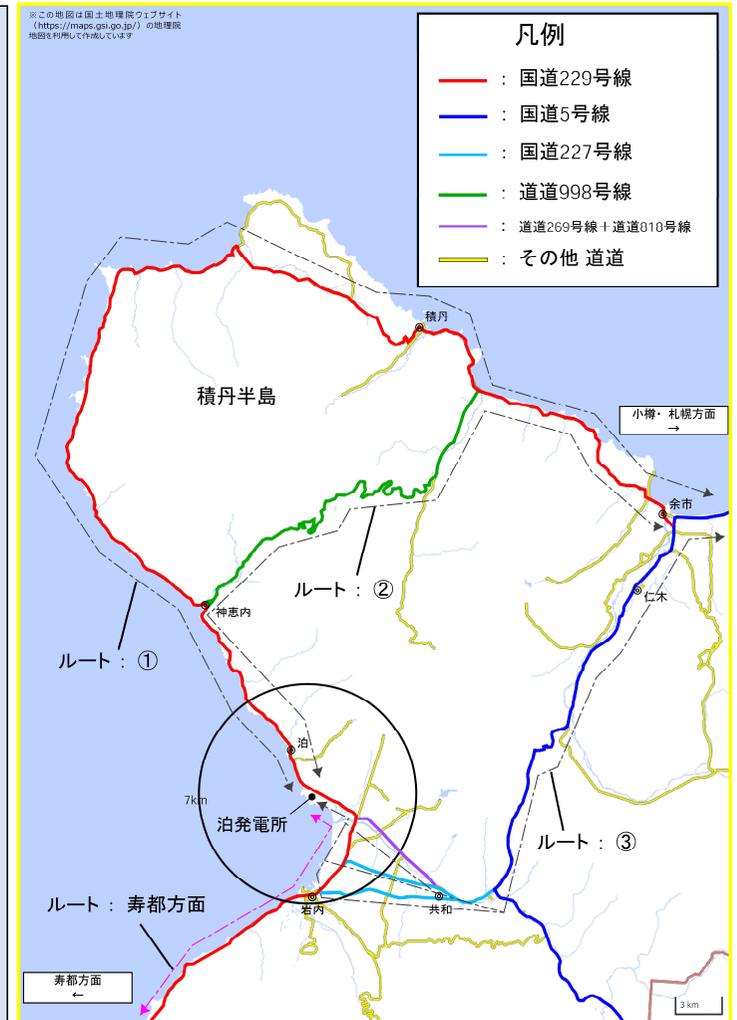
泊発電所へ通じる積丹半島周辺の道路図

- 泊発電所周辺500m範囲～小樽・札幌方面を結ぶルートは複数あるが、泊発電所周辺500m範囲内に到達するためには、国道229号線を走行する必要がある。

- ①：国道229号線を通り、積丹半島の海側を走行するルート
- ②：国道229号線から道道998号線へ入り、再度国道229号線に合流するルート
- ③：国道5号線から国道227号線または道道269号線＋道道818号線に入り、国道229号線を走行するルート

- 泊発電所周辺500m範囲～寿都方面を結ぶルートは、国道229号線を走行するルートのみであるため、泊発電所周辺500m範囲内に到達するためには、国道229号線を走行する必要がある。

- 積丹半島周辺に位置する漂流物調査範囲外の市街地（神恵内、積丹、仁木、余市、寿都等）と泊発電所周辺500m範囲を結ぶルートは、上記に示したルートのいずれかとなるため、国道229号線の定点撮影を実施することで、漂流物調査範囲外の市街地にある施設を利用する車両を網羅的に確認することが可能である。
- 積丹半島周辺の市街地にある主な施設は、民家・漁港・公共施設・商業施設（小規模なスーパーマーケットや個人商店、ガソリンスタンド等）であり、大規模な港（国際拠点港湾、重要港湾）・コンビニート・火力発電所・製鉄所等の工場・物流拠点・郊外型の大型ショッピングモールといった常に車両の往来がある大型施設はない。

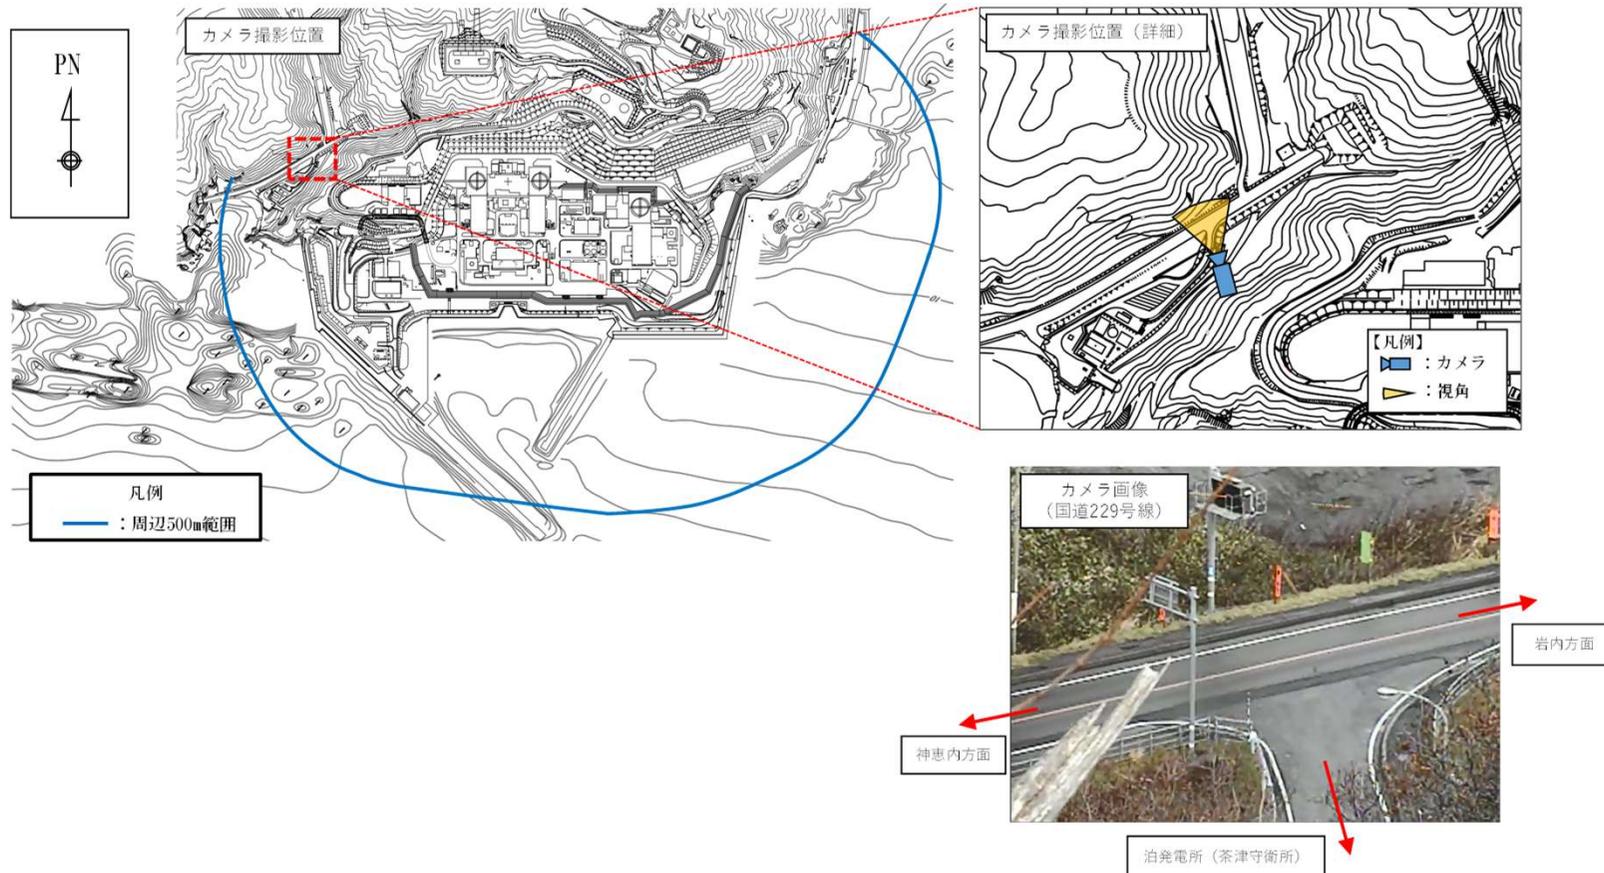
国道229号線における定点撮影位置

- 国道229号線における定点撮影位置を示す。

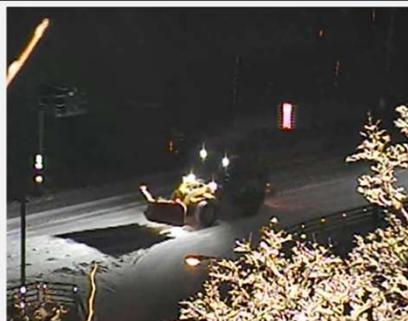
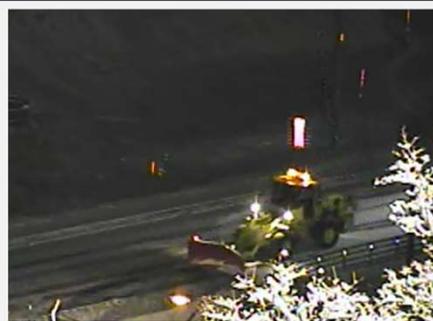
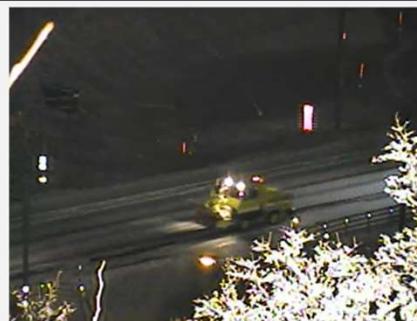
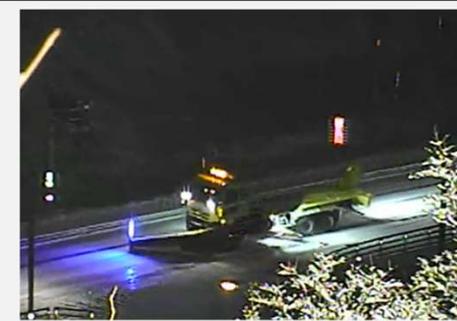
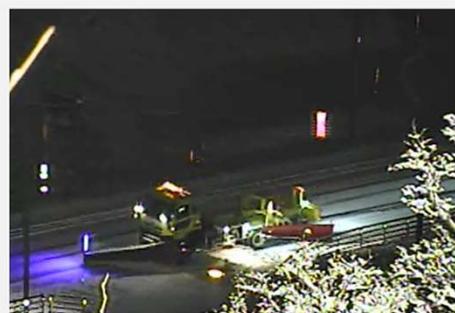
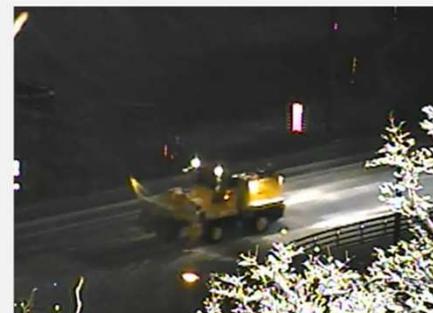
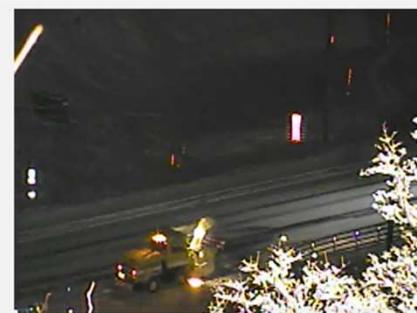
国道229号線の定点撮影による調査結果（冬季期間のみで確認された車両）

- 冬季期間における調査で確認した車両は、冬季期間以外で確認された車両に大部分が包絡されるが、道路への降雪・積雪があることから、冬季期間以外の期間では確認されなかった複数種の除雪車を確認した。冬季期間のみで確認された車両を示す。

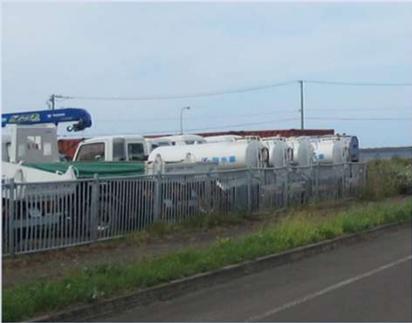
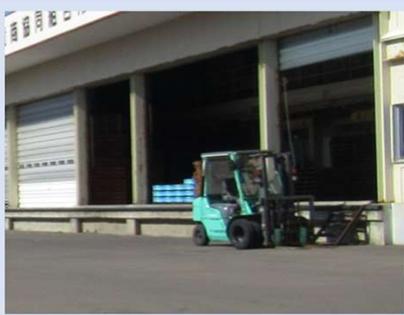
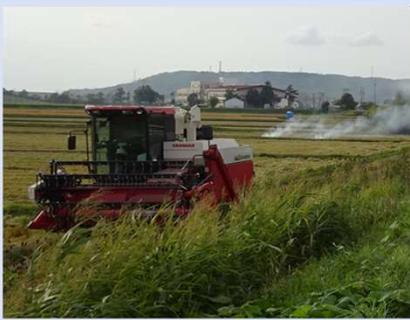
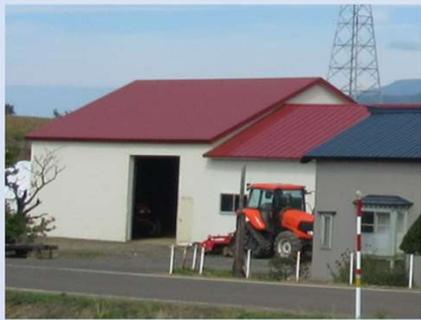
漁港・市街地のみで確認された車両

- 漁港・市街地における調査で確認した車両は、大部分が国道229号線を走行する車両に包絡されるが、一部、国道229号線での走行は確認されなかったものの、漁港・市街地における調査では確認された車両があることから、対象の車両を示す。

散水車	フォークリフト	コンバイン	トラクタ

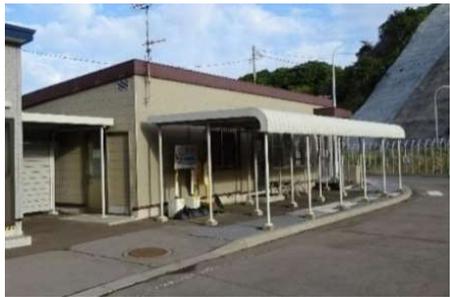
No.13：茶津守衛所本館

基礎構造：直接基礎（布基礎）

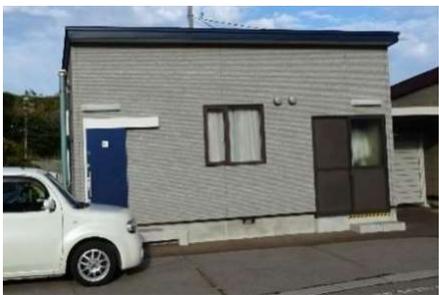
No.14：守衛所待機所

基礎構造：直接基礎（布基礎）

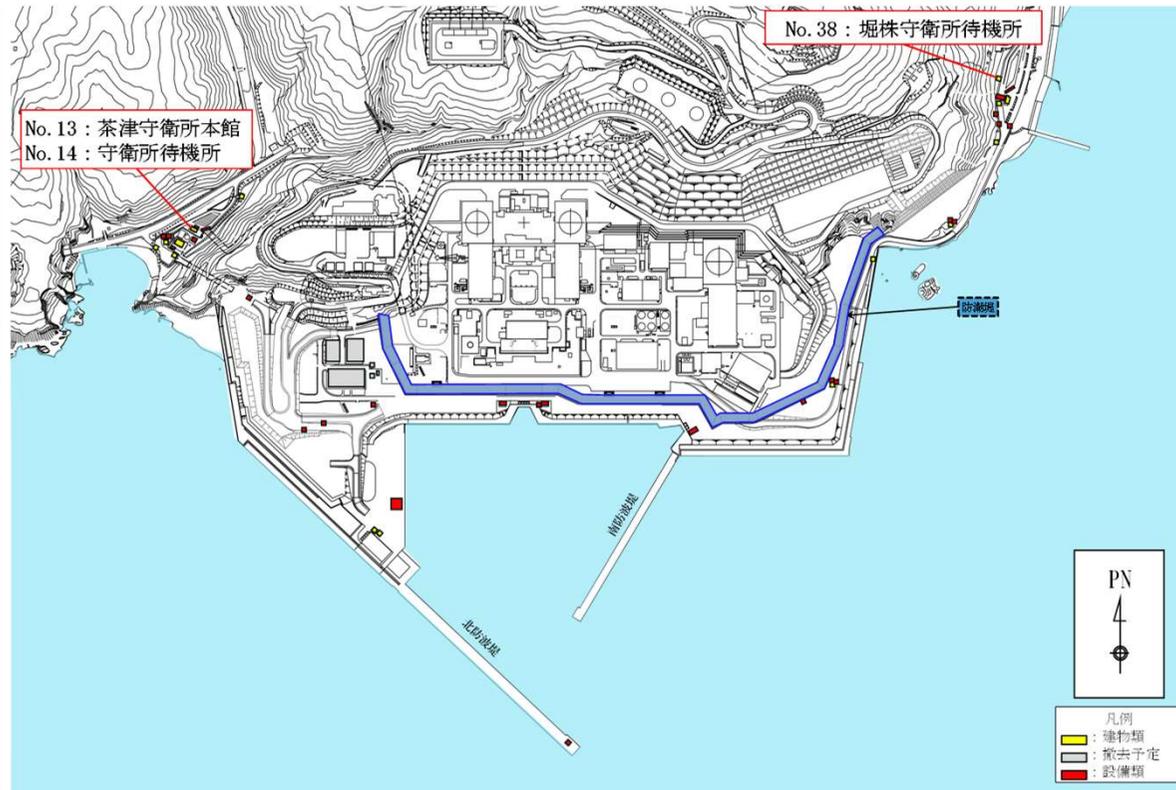
発電所敷地内における木造建物の配置図

○ 発電所敷地内に設置されている木造建物（3 建屋）の設置位置及び基礎構造を以下に示す。

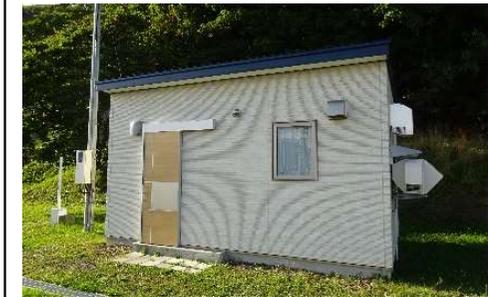
No.38：堀株守衛所待機所

基礎構造：直接基礎（布基礎）

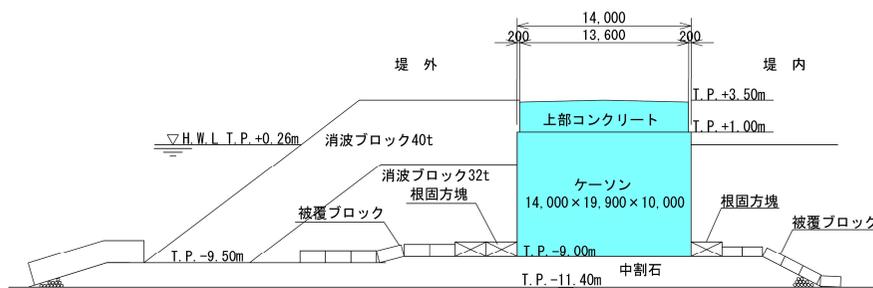
南防波堤基部 断面図

- 防波堤が3号炉取水口を閉塞しないことを確認するため、水理模型実験では、防波堤の移動量がより大きくなるよう実験条件を設定する。
- ・地震に伴う不等沈下、若しくは、津波の越流による洗掘が生じると、防波堤は滑動又は転倒しやすくなるものの、防波堤の堤内側にある岩盤の高まりに対して防波堤の位置が低くなることで、防波堤の移動量は抑制されることから、実験条件には反映しない（P.25・26参照）。
- 対象とする防波堤は3号炉取水口に最も近い南防波堤基部とする。

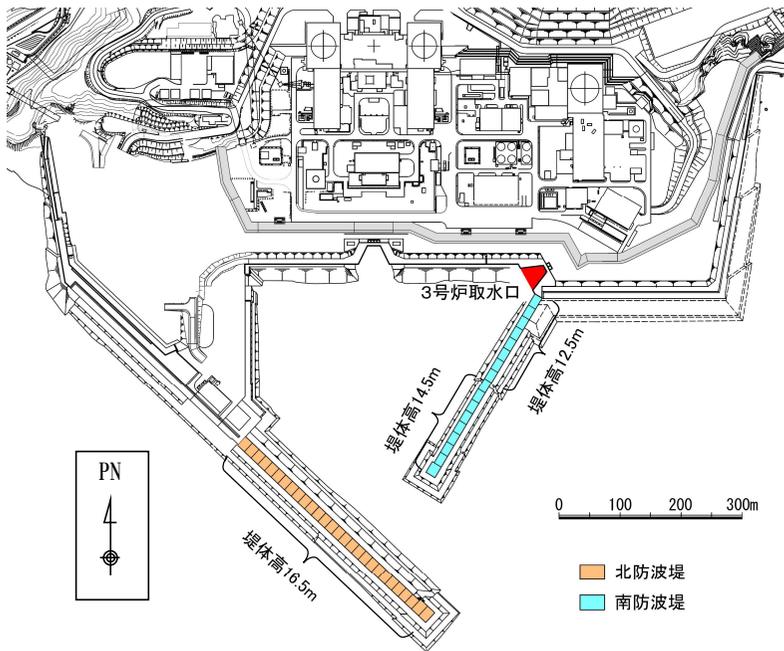
防波堤配置図

● 泊発電所では、港湾内の静穏度を確保する目的で、発電所敷地前面海域に北防波堤及び南防波堤を構築している。

- ① 北防波堤及び南防波堤ともに、構造形式はケーソン式混成堤であり、北防波堤は、港内側に割石を腹付した補強マウンドを有する構造である。
- ② 北防波堤及び南防波堤が設置されている地盤は砂層、砂礫層及び粘性土層である。
- ③ 北防波堤の腹付工及び各防波堤の基礎マウンド表面には、洗掘対策として根固工及び被覆工を施工している。
- ④ ケーソン内は、コンクリートで区画をし、砂で充填をしている。
- ⑤ 3号炉取水口前面にはC級岩盤の高まりが分布している。

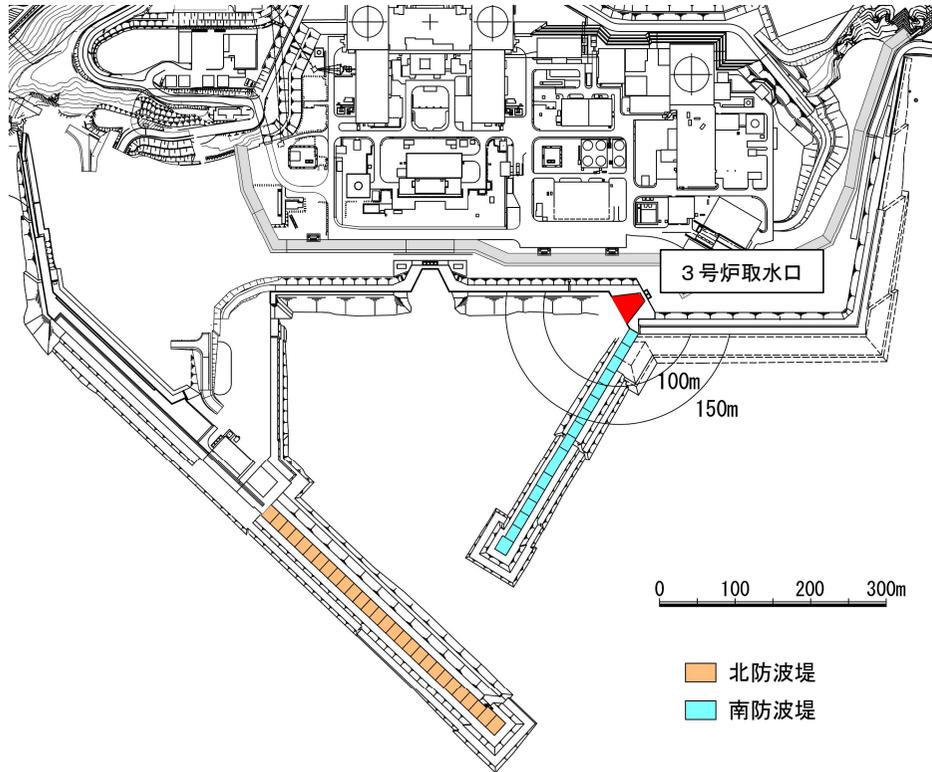
3号炉取水口と防波堤の離隔

- 3号炉取水口に最も近い南防波堤基部は3号炉取水口との離隔距離が最短で約8mである。
- 東北地方太平洋沖地震の被災事例※では、津波によるケーソン堤の移動距離が最大150m程度となった事例が報告されている。
※東日本大震災による漁港施設の地震・津波被害に関する調査報告(第1報)(2012年3月, 水産総合研究センター)
- 東北地方太平洋沖地震の被災事例を踏まえると、防波堤の被災については否定できないことから、水理模型実験により取水口到達可能性を評価する。

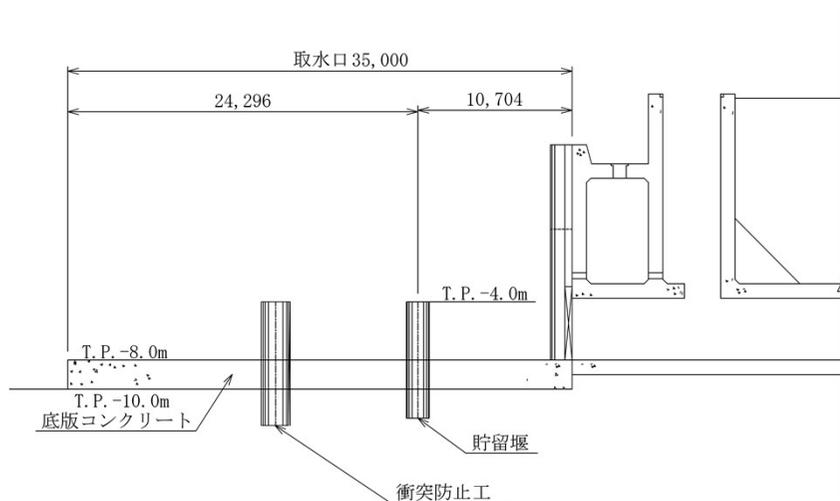
3号炉取水口 断面図

- 防波堤が設置されているマウンド高さはT.P.-9.0mであり、3号炉取水口の底版コンクリートの天端高さT.P.-8.0mと比較すると、防波堤は底版コンクリートを乗り越えて取水口まで到達する可能性は低いと考えられる。
- 仮に防波堤が3号炉取水口を閉塞する挙動を推定すると、以下と考えられる。
 - ① 基部から1函目と2函目の防波堤が14m程度移動し、隣接する防波堤の列から抜け出す。
 - ② 隣接する防波堤の列から抜け出した後、基部から1函目と2函目の防波堤が34m程度取水口方向へ移動し、3号炉取水口前面に並ぶ。
- 防波堤が3号炉取水口を閉塞しないことを確認するため、防波堤の移動量がより大きくなると想定される地形条件を実験条件に反映する。

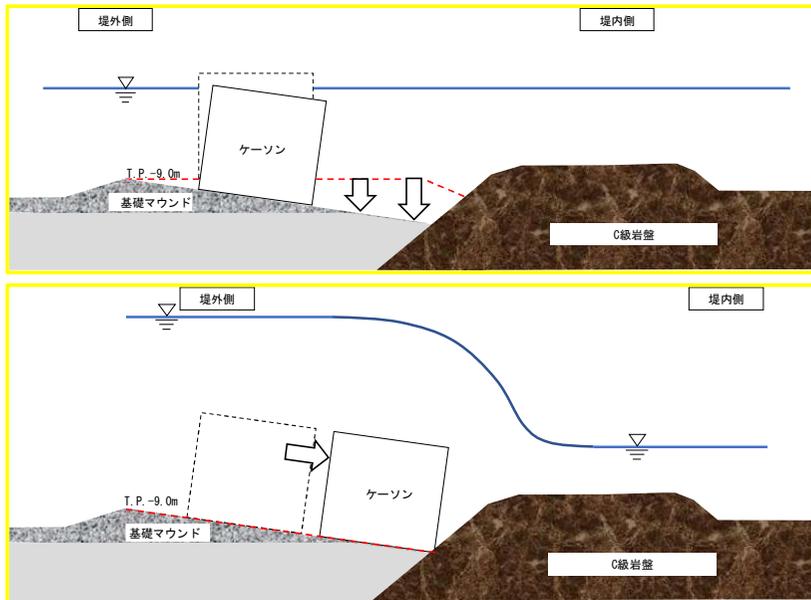
- ① 地震に伴う基礎マウンド及び基礎地盤の不等沈下
- 防波堤の基礎地盤は砂層等で構成されるため、地震に伴い基礎マウンド及び基礎地盤が不等沈下する可能性がある。
 - 不等沈下により防波堤が堤内側へ傾斜することで、3号炉取水口方向へ滑動又は転倒しやすくなると考えられる。
 - 一方、3号炉取水口の前面にはC級岩盤が分布していることから、不等沈下によりC級岩盤に対する防波堤の位置が低くなるため、防波堤の移動量は抑制されると考えられる。

- 移動量に影響を及ぼす地形条件及び実験条件への反映結果を下表に示す。
- 地震に伴う不等沈下及び津波の越流による洗掘が生じると、防波堤の移動量が抑制されと考えられるため、防波堤の移動量がより大きくなるよう、損傷を考慮しない健全地形条件で実験を実施する。

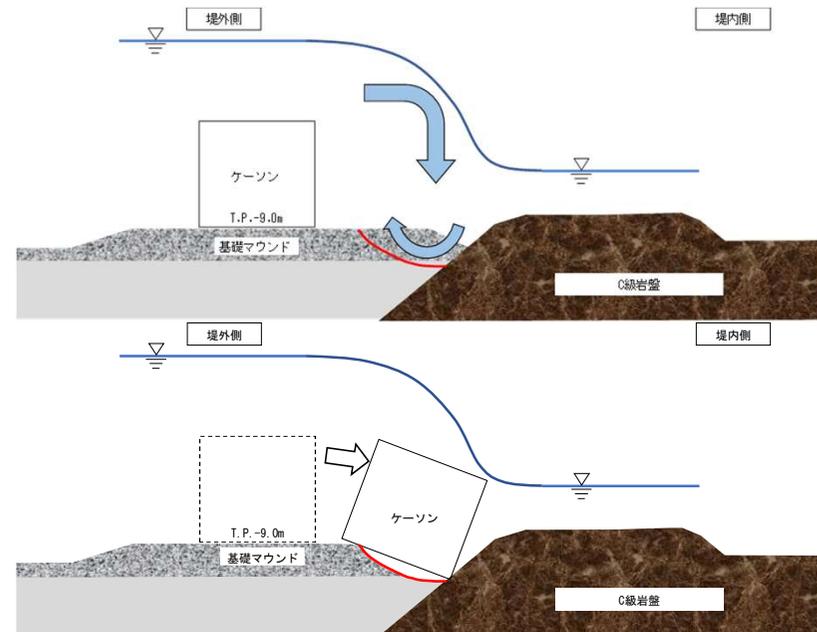
津波の越流により基礎マウンド及び基礎地盤の洗掘

- ② 津波の越流による基礎マウンド及び基礎地盤の洗掘
- 津波の越流により防波堤背面の基礎マウンド及び基礎地盤が洗掘される可能性がある。
 - 防波堤は洗掘範囲に転倒しやすくなると考えられる。
 - 一方、3号炉取水口の前面にはC級岩盤が分布していることから、洗掘範囲に転倒すると、C級岩盤に対する防波堤の位置が低くなるため、防波堤の移動量は抑制されると考えられる。

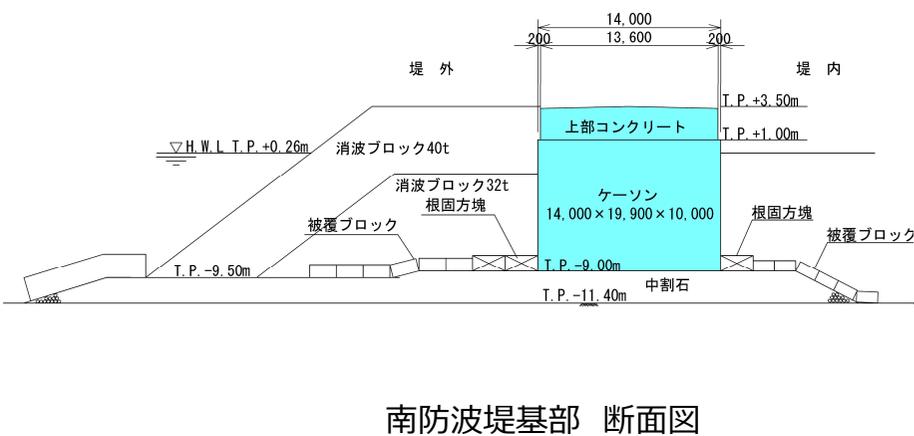
南防波堤基部 断面図

- 対象とする防波堤は3号炉取水口に最も近い南防波堤基部とする。
- 防波堤が3号炉取水口を閉塞しないことを確認するため、防波堤の移動量がより大きくなるよう、基礎マウンド及び基礎地盤の不等沈下及び洗掘は反映せず、損傷を考慮しない健全地形とする。
- また、下表に示す現地の地形については、実験模型が滑動しやすくなるよう設定する。
- 防波堤に作用する津波波力が大きくなるよう、防波堤前面水位が高くなる上部コンクリートの飛散を考慮しない条件とし、実験模型は、ケーソンと上部コンクリートは一体化させる。
- 基礎マウンドは、ケーソンに作用する揚圧力による影響を考慮し、砕石で再現する。

現地の地形	実験条件
防波堤堤内側の海底地盤	防波堤堤内側の海底地盤は平坦とする。
基礎マウンドの形状	防波堤堤内側の基礎マウンドの形状を変更する。
消波ブロック・根固方塊・被覆ブロック	再現しない。

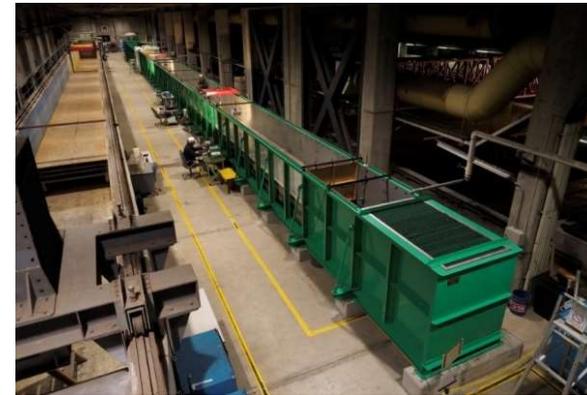
実験波形

- 実験縮尺は、実験装置の規模と性能を踏まえて1/64とし、フルード相似則に従い現地を再現する。
- 実験で用いる波形は、基準津波のうち防波堤に作用する津波波力が最も大きくなる波形とする。
- 実験では、堤内水位を固定し、堤外水位を段階的に大きく変化させることで、防波堤の津波波力に対する裕度を確認する。
