玄海原子力発電所 3号炉

熱交換器の技術評価書

[運転を断続的に行うこと前提とした評価]

九州電力株式会社

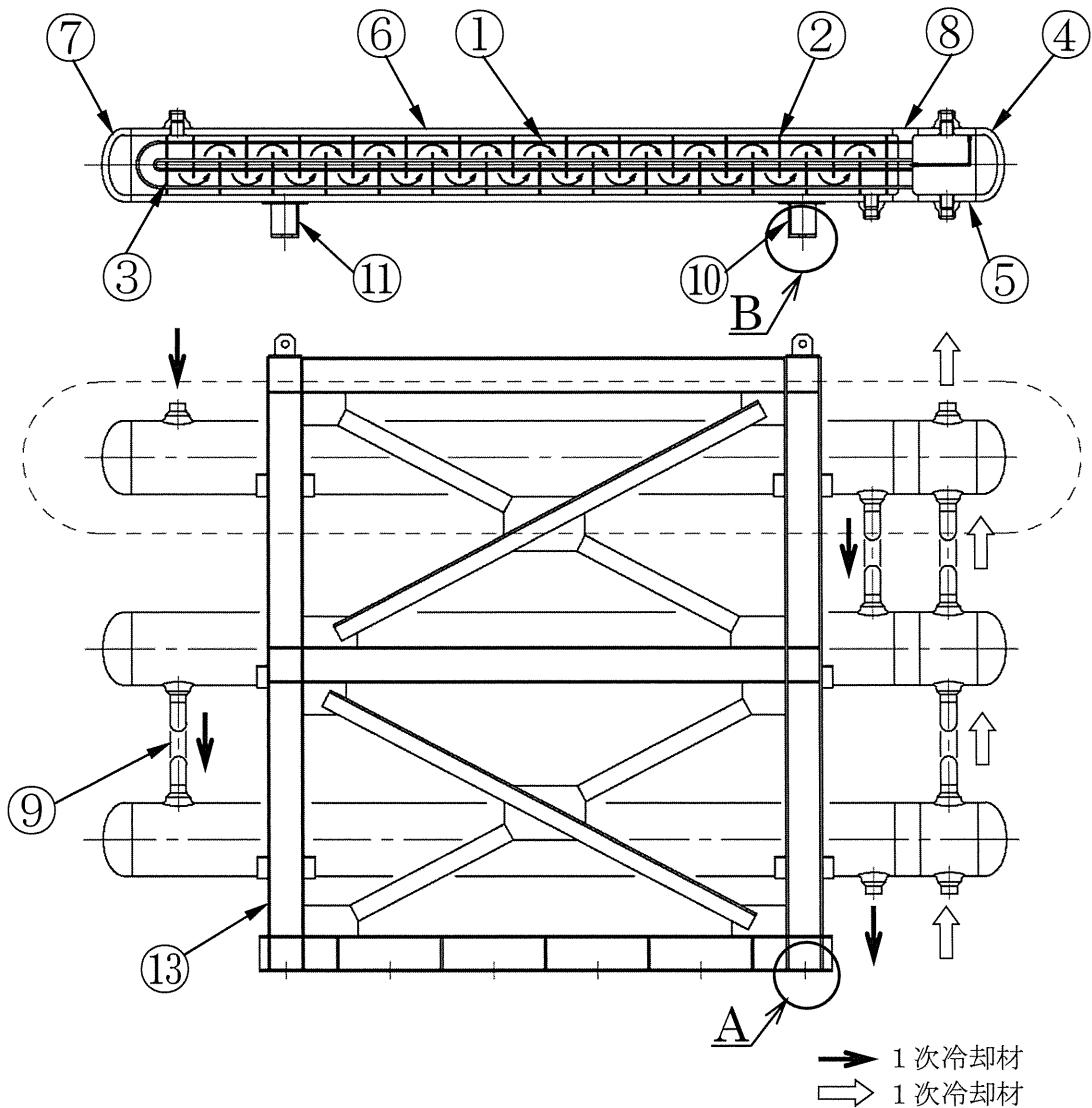
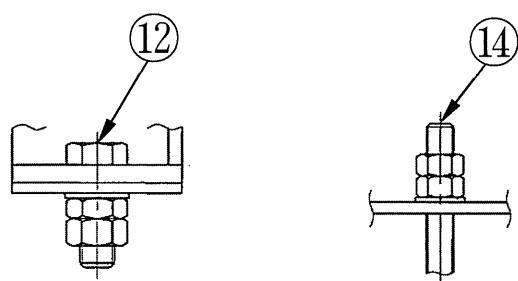
B部取付ボルト詳細

A部基礎ボルト詳細

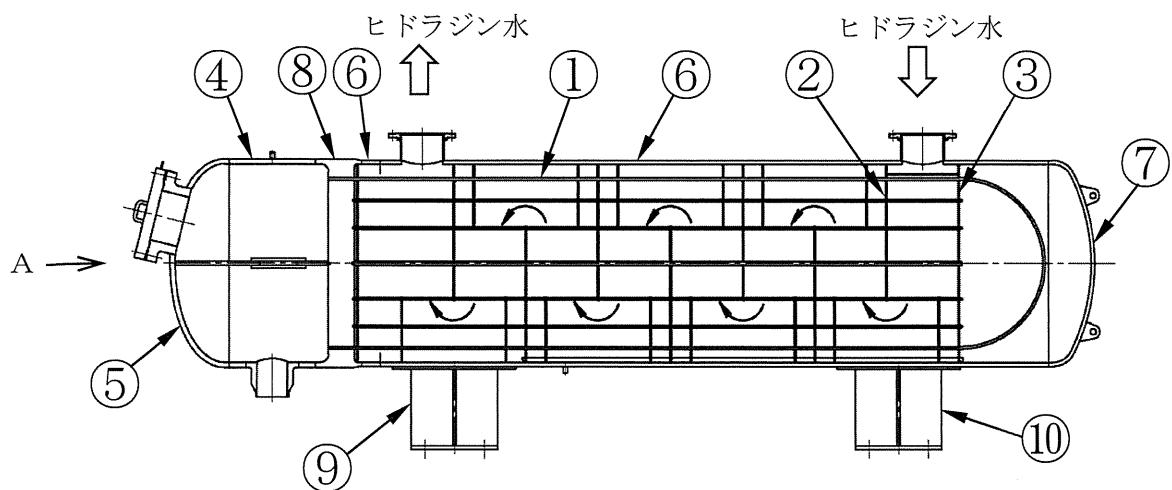
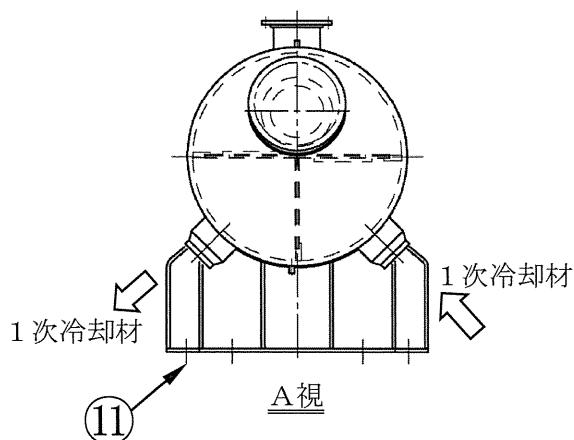
図 2.1-2 玄海 3 号炉 余熱除去冷却器構造図

No.	部 位
①	伝 热 管
②	邪 魔 板
③	支 持 板
④	管 側 脇 板
⑤	管 側 鏡 板
⑥	脇 側 脇 板
⑦	脇 側 鏡 板
⑧	管 板
⑨	支 持 脚
⑩	支持脚 (スライド脚)
⑪	基礎ボルト

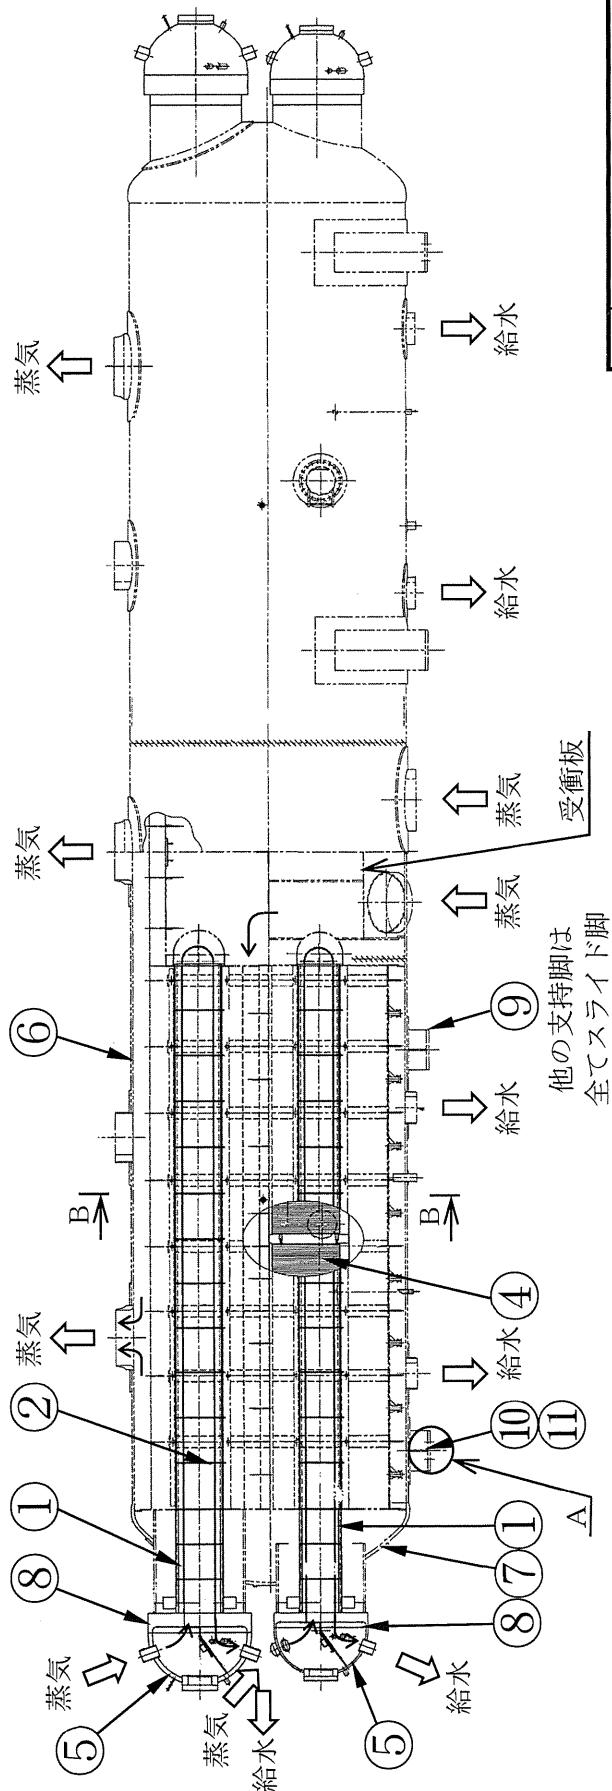
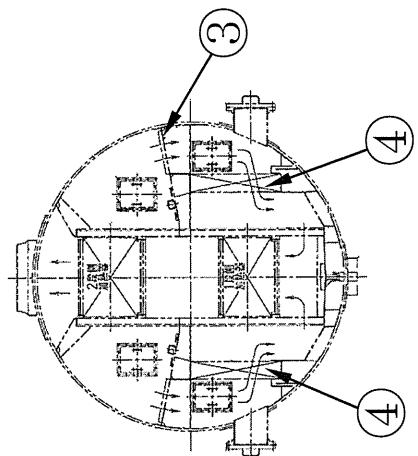
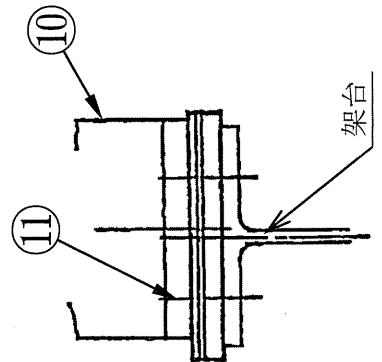
図 2.1-3 玄海 3 号炉 湿水分離加熱器構造図

No.	部 位
①	加熱管
②	支持板
③	マニホールド
④	湿水分離器
⑤	蒸気室鏡板
⑥	胴
⑦	胴鏡板
⑧	蒸気室管板
⑨	支持脚
⑩	支持脚(スライド脚)
⑪	取付ボルト

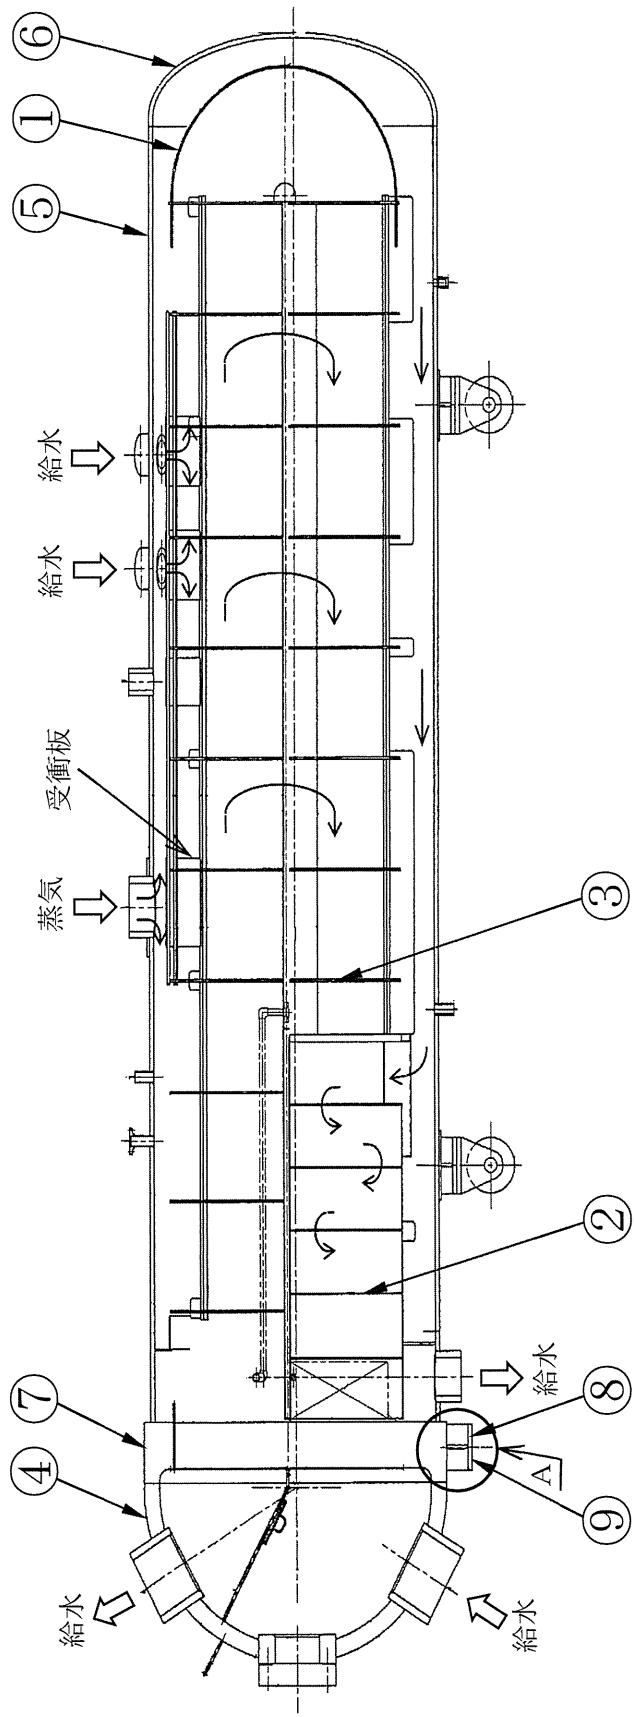
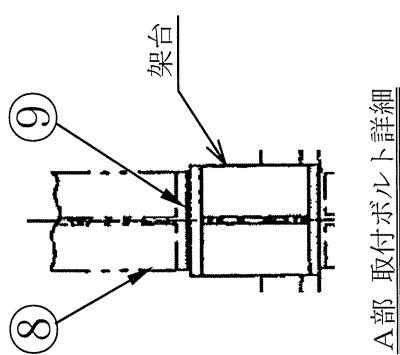
図 2.1-4 玄海 3 号炉 高圧第 7 給水加熱器構造図

No.	部 位
①	加熱管
②	邪魔板
③	支持板
④	水室鏡板
⑤	胴
⑥	胴側鏡板
⑦	管板
⑧	支持脚
⑨	取付ボルト

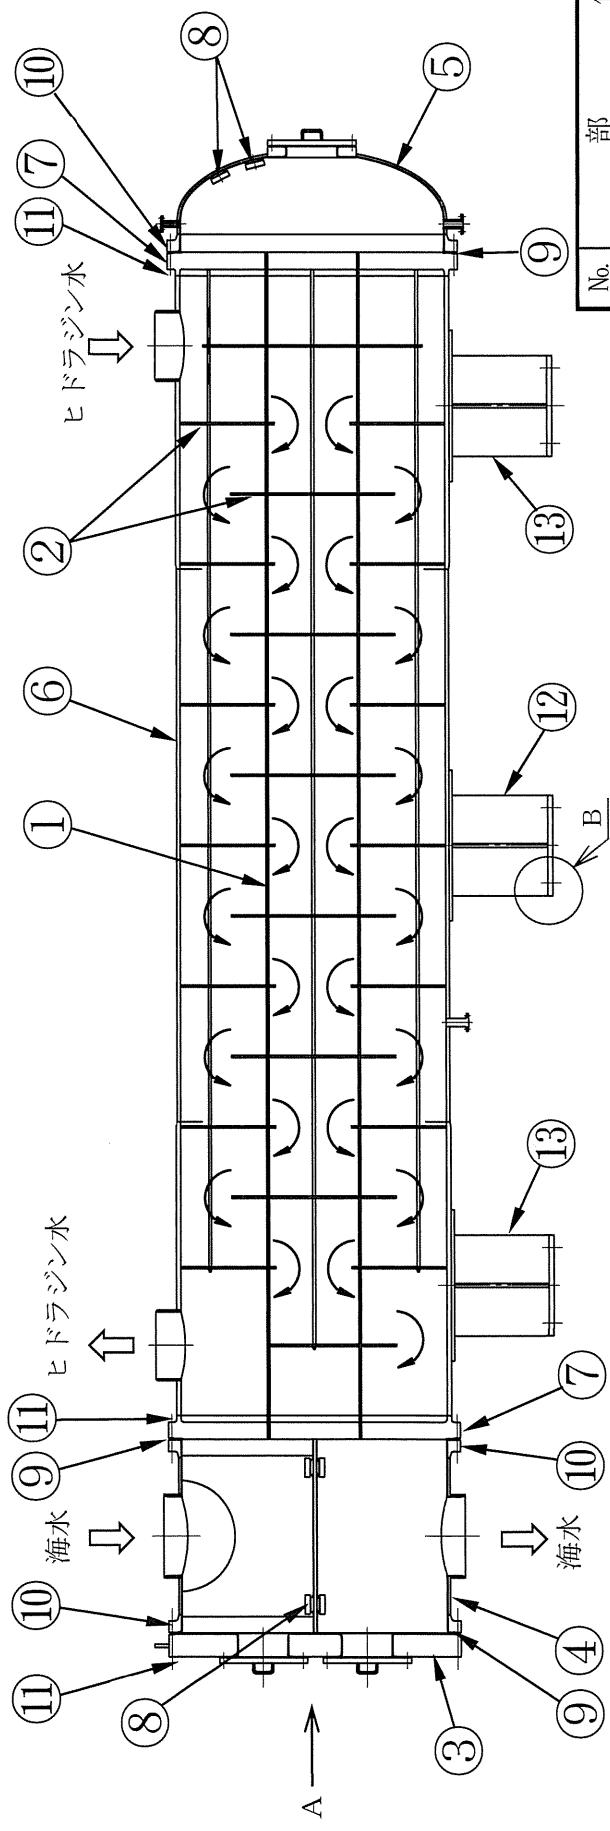
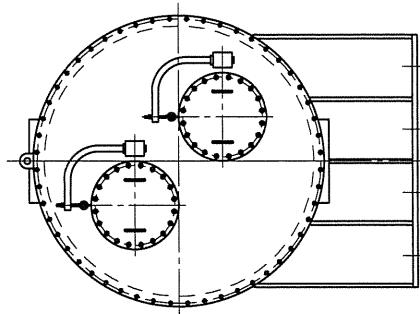
図 2.1-5 玄海 3 号炉 原子炉補機冷却水冷却器構造図

No.	部 位 位
①	伝 热 管
②	邪 魔 板
③	管 側 平 板
④	管 側 脘 板
⑤	管 側 鏡 板
⑥	胴 側 脘 板
⑦	管 板
⑧	防 食 重 鉛 板
⑨	ガ ス ケ ッ ト
⑩	管 側 フ ラ ン ジ
⑪	フ ラ ン ジ ボ ル ト
⑫	支 持 脚
⑬	支 持 脚 (ス ライ ド 脚)
⑭	基 础 ボ ル ト

B部基礎ボルト詳細

A部

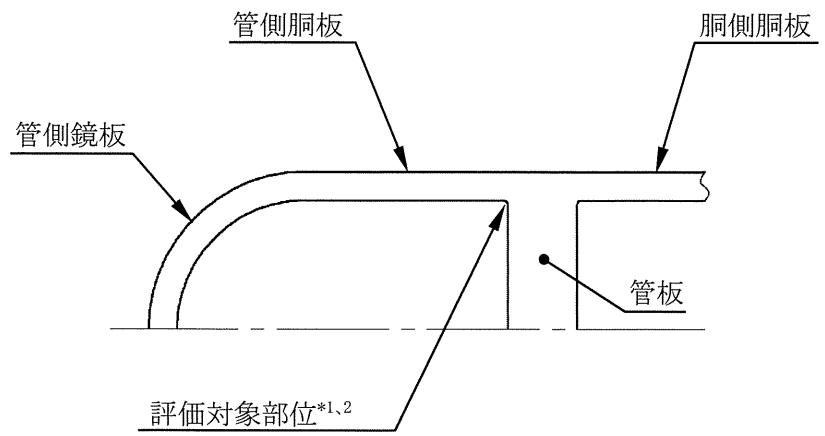
図2.3-1 玄海3号炉 再生熱交換器 管板の疲労評価対象部位

*1：「設計・建設規格」に基づく疲労評価対象部位（最大）

*2：「環境疲労評価手法」に基づく疲労評価対象部位（最大）（接液部が対象）

再生熱交換器及び余熱除去冷却器はプラントの起動・停止時等に発生する内部流体のステップ状の大きな温度変化により、材料に疲労が蓄積することから、特に胴板等の他の構成部材に比べて肉厚が大きい管板部においては、経年劣化に対する評価が必要である。

評価対象部位を図2.3-1及び図2.3-2に、疲労評価に用いた過渡回数を表2.3-1及び表2.3-2に示す。

評価結果を表2.3-3に示すが、許容値を満足する結果が得られている。

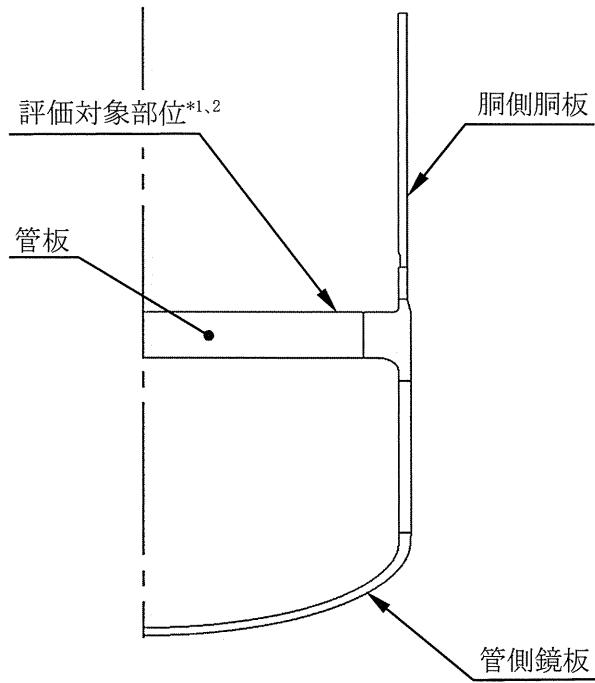
図2.3-2 玄海3号炉 余熱除去冷却器 管板の疲労評価対象部位

*1：「設計・建設規格」に基づく疲労評価対象部位（最大）

*2：「環境疲労評価手法」に基づく疲労評価対象部位（最大）（接液部が対象）

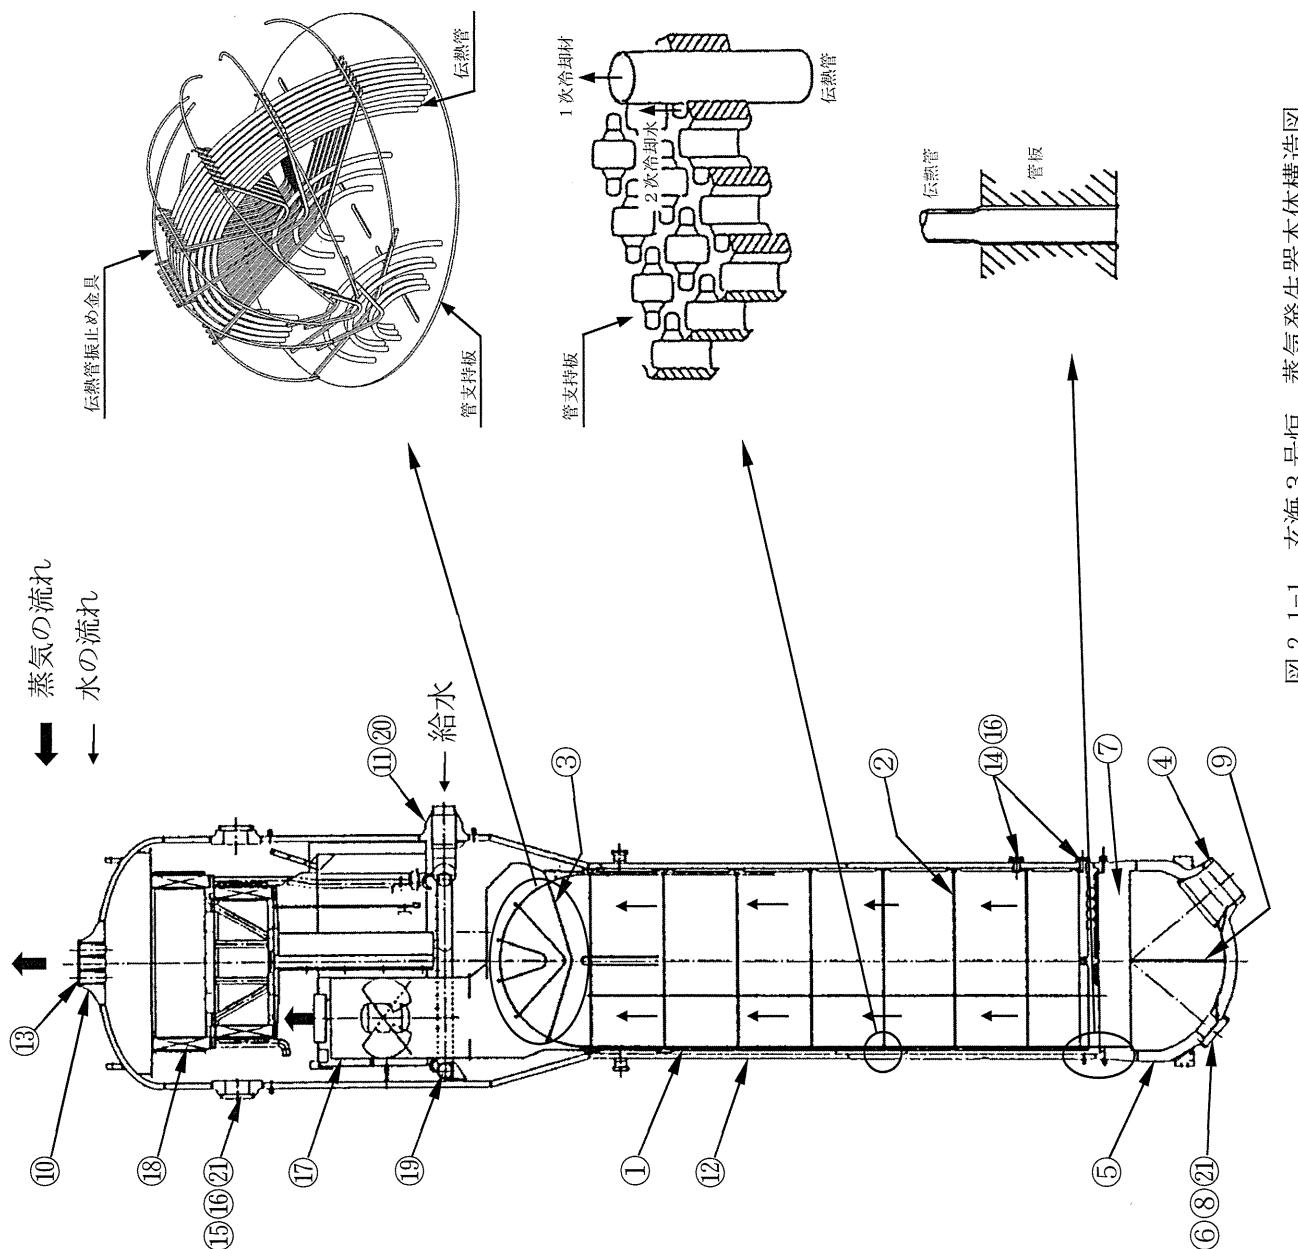
図 2.1-1 玄海 3 号炉 蒸気発生器本体構造図

No.	部 位
①	蒸気発生器伝熱管
②	管支持板
③	伝熱管振止め金具
④	冷却材出入口管台セーフエンド
⑤	1次側鏡板
⑥	1次側マンホール
⑦	管 板
⑧	ガスケット（1次側マンホール）
⑨	仕 切 板
⑩	蒸気出口管台
⑪	給水入口管台
⑫	2次側胴板
⑬	フローリストリクタベンチュリー
⑭	検査用穴
⑮	2次側マンホール
⑯	ガスケット
⑰	（2次側マンホール、検査用穴）
⑱	気水分離器
⑲	湿分分離器
⑳	給水リング（Jチューク）
㉑	サーマルスリープ
㉒	マンホール用ボルト

(注) 冷却材出入口管台セーフエンド④と1次側マンホール⑥及び仕切板⑨の位置関係は正確ではない（冷却材入口管台と出口管台を分ける位置に仕切板があるのが正しい）。ただし、断面図上で正確に記述すると④、⑥及び⑨のいずれかがない図となるので、ここでは便宜上左図のように記述している。

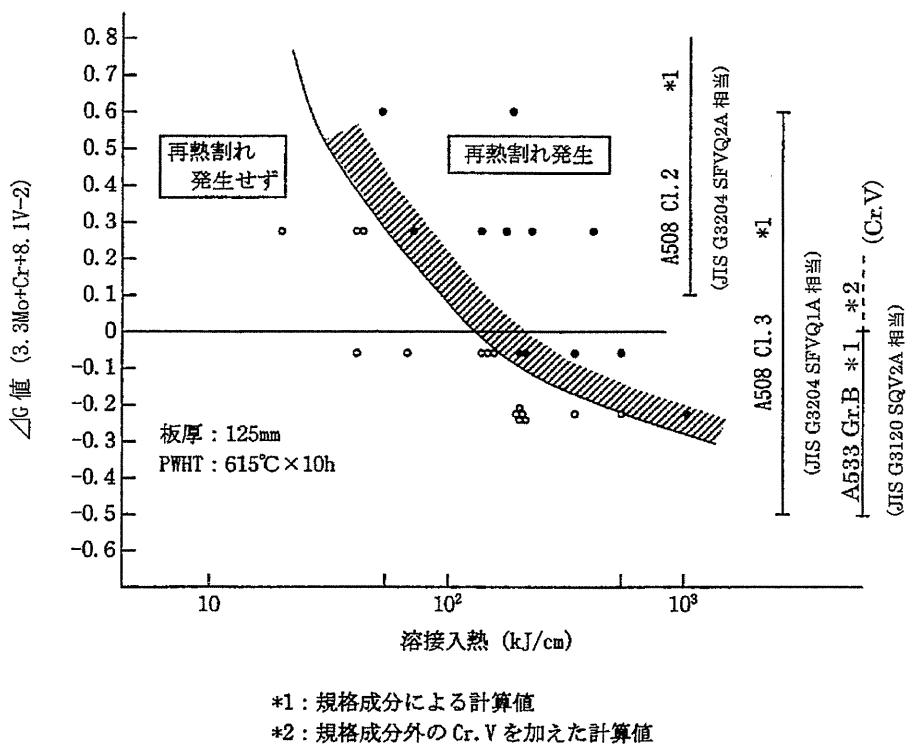
図 2.2-2 再熱割れ発生に及ぼす ΔG 値及び溶接入熱の影響

[出典：三菱重工技報 Vol. 14 No.1 (1977-1)]

1次側鏡板及び管板には低合金鋼を用いており、ステンレス鋼及びニッケル基合金の内張りを施している。一部の低合金鋼（SA508 C1.2）では大入熱溶接を用いた内張りで溶接後熱処理が行われると局部的にき裂が発生することが米国P V R C（Pressure Vessel Research Council）の研究により確認されている。これは内張り施工の際、6本の溶接ワイヤーで同時に溶接したために大入熱になったものである。

玄海3号炉においては図2.2-2に示すように材料の化学成分（ $\triangle G$ 値）を踏まえ溶接入熱を管理し溶接を実施しており、き裂の発生する可能性は小さいことから、高経年化対策上着目すべき経年劣化事象ではない。

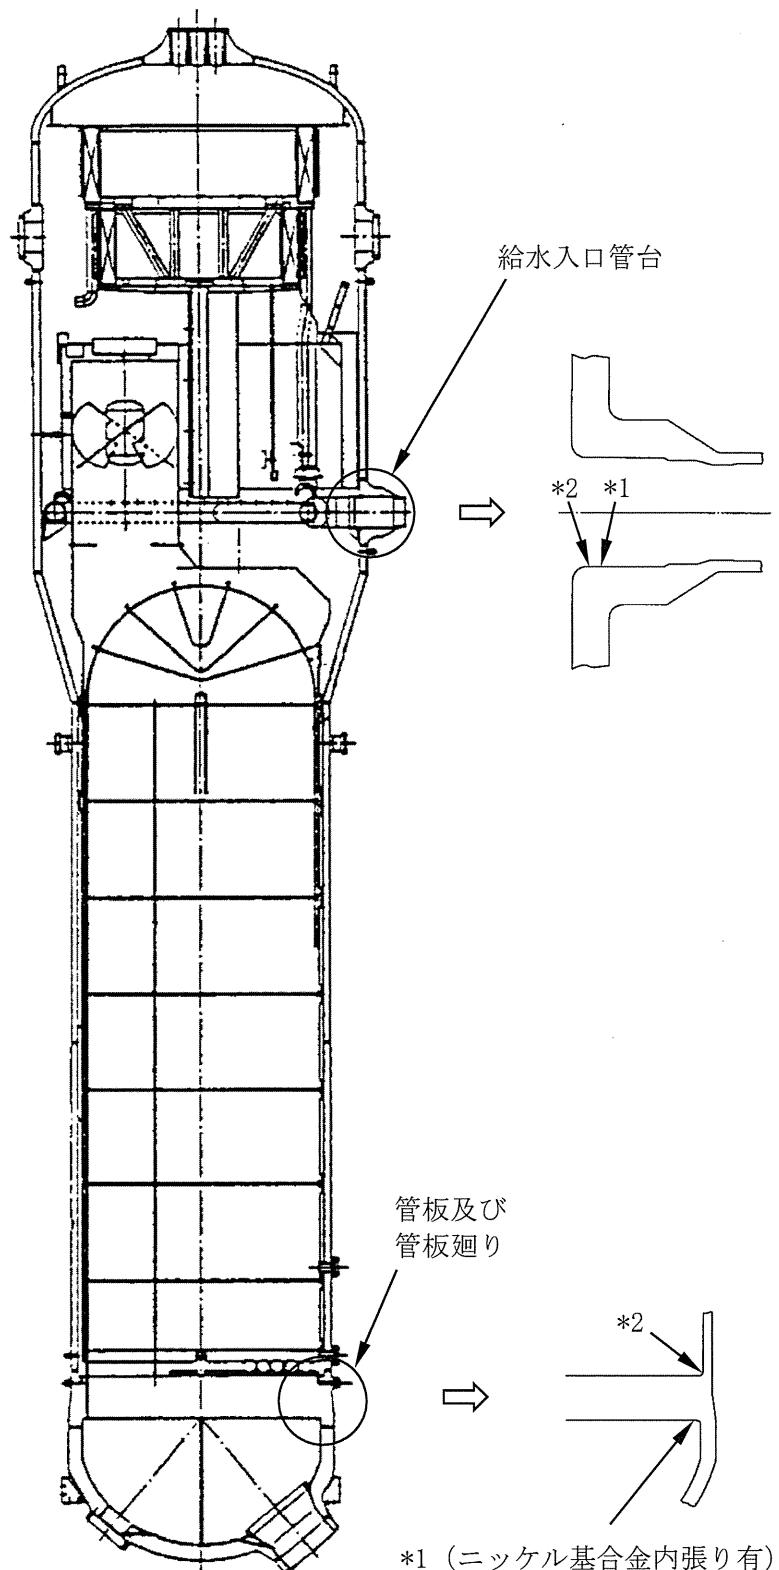
図 2.3-1 玄海 3 号炉 蒸気発生器本体管板及び給水入口管台の疲労評価対象部位

*1 : 「設計・建設規格」に基づく疲労評価対象部位（最大）

(非接液部の場合は () 内に理由を記載)

疲労評価対象部位を図2.3-1に、疲労評価に用いた過渡回数を表2.3-1に示す。なお、2018年度末までの運転実績に基づき推定した2019年度以降の評価対象期間での推定過渡回数を含めし、より保守的に設定した過渡回数とした。

評価結果を表2.3-2に示すが、許容値を満足する結果が得られている。

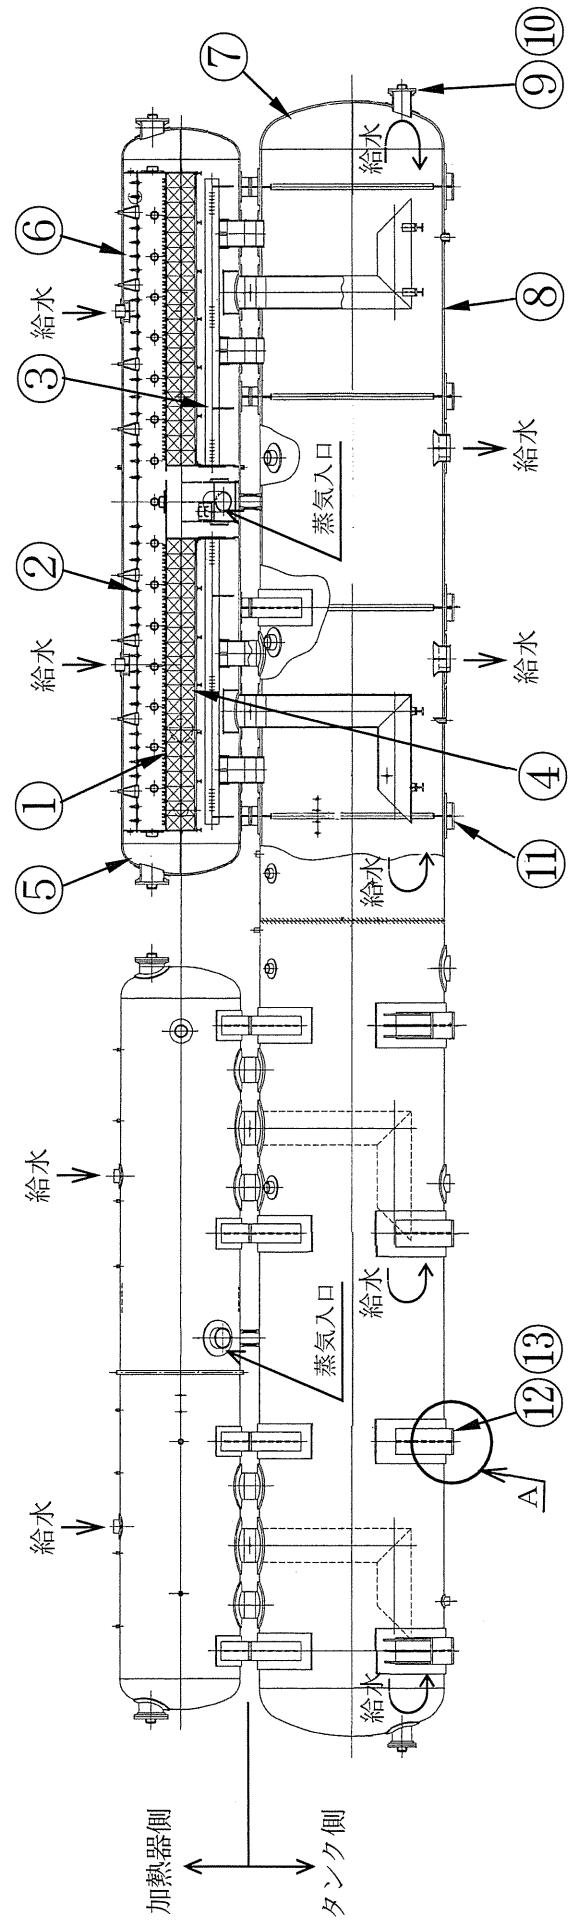
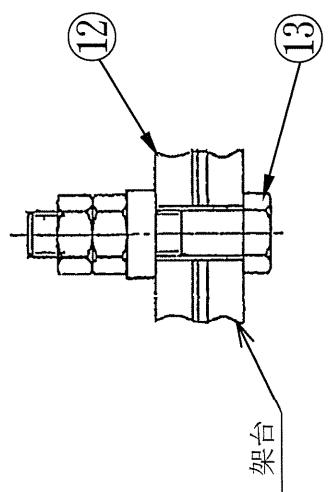
図2.1-1 玄海3号炉 脱気器構造図

No.	部 位	位 位
①	ト レ イ	
②	ス プ レ イ 弁	
③	蒸 气 噴 出 管	
④	グ レ ーチ シ ン グ	
⑤	鏡 板 (加 热 器 側)	
⑥	胴 板 (加 热 器 側)	
⑦	鏡 板 (タ ン ク 側)	
⑧	胴 板 (タ ン ク 側)	
⑨	マ ン ホ ー ル 盖	
⑩	ガ ス ケ ッ ト	
⑪	支 持 脚	
⑫	支 持 脚 (ス ライド 脚)	
⑬	取 付 ボ ル ト

A部 取付ボルト詳細

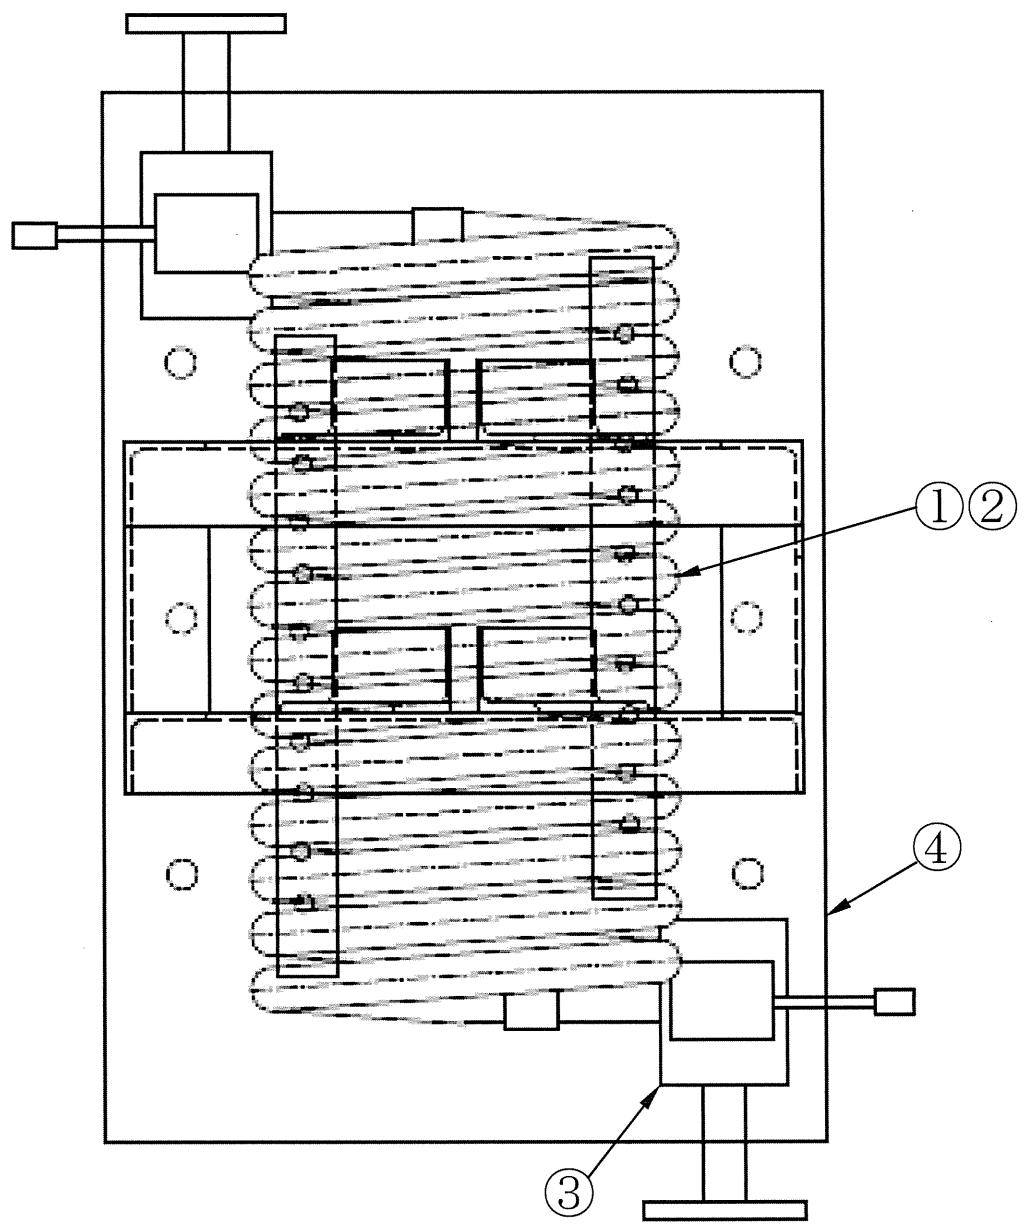
図2.1-1(1/2) 玄海3号炉 Bサンプル冷却器構造図

No.	部 位
(1)	伝熱管（サンプルコイル）
(2)	胴管（冷却水コイル）
(3)	支持金物
(4)	台 座

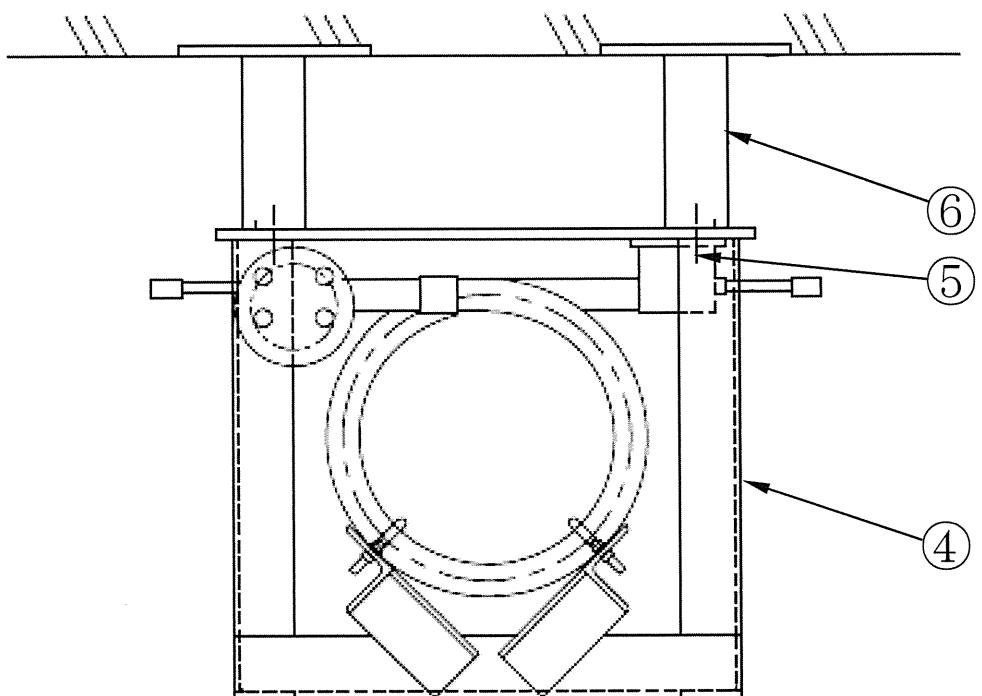
図2.1-1(2/2) 玄海3号炉 Bサンプル冷却器構造図

No.	部 位
④	台 座
⑤	取付ボルト
⑥	取付ベース
