浜岡原子力発電所4号炉 高経年化技術評価に係る審査コメント反映整理表  
(共通事項)

浜岡原子力発電所4号炉 高経年化技術評価に係る審査コメント反映整理表  
(中性子照射脆化)

浜岡原子力発電所4号炉 高経年化技術評価に係る審査コメント反映整理表  
(その他)

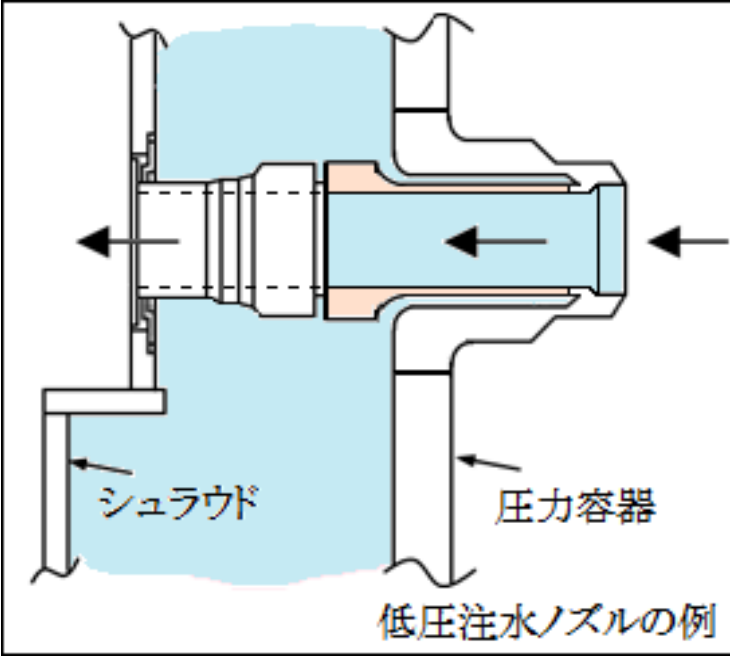
| No. | 日付 | 資料 | ページ | 質問・コメント内容 | コメント対応<br>(資料修正がある場合、<br>末尾( )内は修正ページ) | 回答日 | 完了 |
|---|---|---|---|---|---|---|---|
| 1 | 10月21日 | 別冊<br>(容器) | 2-14 | 「また、設計上、低温の水が導かれるようなノズルにはサーマルスリーブが設けられており、原子炉圧力容器が急速に冷却されないようになっている。」と記載があるが、図等を用いて具体的に説明すること | サーマルスリーブ(下図ピンク色ハッチング部)はノズル内部に溶接付けされており、低温の水が原子炉圧力容器に直接触れない構造となっている。これにより原子炉圧力容器が急冷されない構造である。<br> | 2022年12月16日 | |

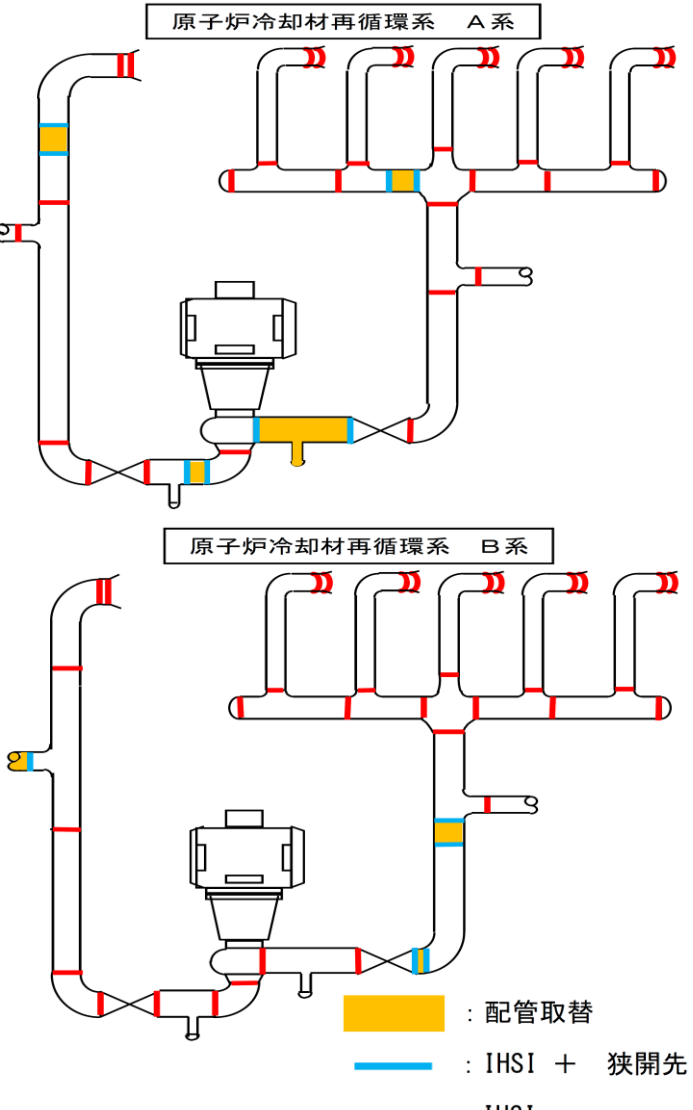
| No. | 日付 | 資料 | ページ | 質問・コメント内容 | コメント対応<br>(資料修正がある場合、<br>末尾( )内は修正ページ) | 回答日 | 完了 |
|---|---|---|---|---|--|---|---|
| 1 | 10月21日 | 別冊<br>(配管) | 1-14 | <p>「取替や補修、高周波誘導加熱処理等による残留応力改善措置」を実施した箇所を図を用いて示すこと。また、高周波誘導加熱処理等の等は何を実施しているのか示すこと。</p> | <p>高周波誘導加熱処理 (IHSI) は原子炉冷却材再循環系のステンレス鋼配管に対して施した応力腐食割れ対策であり、高周波誘導加熱処理等の等は、配管取替の際の狭開先を示している。</p> <p>以下に「取替や補修、高周波誘導加熱処理等による残留応力改善措置」を実施した箇所を示す。</p> <p>原子炉冷却材再循環系 A系</p> <p>原子炉冷却材再循環系 B系</p> <p> <span style="display: inline-block; width: 15px; height: 10px; background-color: yellow; border: 1px solid black;"></span> : 配管取替<br/> <span style="display: inline-block; width: 15px; height: 10px; background-color: blue; border: 1px solid black;"></span> : IHSI + 狭開先<br/> <span style="display: inline-block; width: 15px; height: 10px; background-color: red; border: 1px solid black;"></span> : IHSI </p> | 2022年12月16日 | |
