第 5 6 回 技術情報検討会 議事次第

最新知見の周知方法について(見直し案)

スクリーニングと要対応技術情報の状況について(案) (国内外原子力施設の事故・トラブル情報)

2次スクリーニングの検討状況(案)

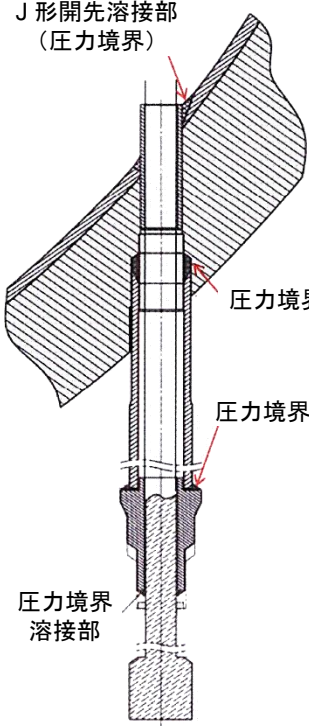
寄与因子: 加圧器下鏡内側でのガス溶接の欠陥。これにより、外側スリーブと加圧器ベアメタルとの環状間に一次冷却水が侵入した。また、J 形開先溶接部の不完全な溶接も寄与因子である。	<p>左図: 加圧器ヒータスリーブ断面図 https://www.nrc.gov/docs/ML1112/ML11126A186.pdf 右図: スリーブ交換直後の状態 https://isoe-network.net/publications/pub-proceedings/symposia/north-american-tc-symposia/fort-lauderdale-usa-january-2013/slides-10/2201-jones2013-ppt/file.html</p>

LER318 /2021-001-00	PWSCC による加圧器ヒータスリーブ溶接部の圧力境界漏えい	2021 年の燃料交換停止中のベアメタル検査 (1990 年以降、2008 年からは NRC 要求) での PT により、漏えい原因は J 形開先溶接での PWSCC と判明。ヒータ、スリーブと J 形開先溶接を撤去し、ASME 承認の「溶接スリーブと栓」修理が行われた。そのひびは、径一軸方向で周方向ではないことから、ヒータスリーブに対する追加検査は不要。	補足情報				
IIR317/318 /2021-002	NRC 統合検査報告書	この「圧力境界漏えい」は事業者が発見したもので、安全重要度が非常に低い逸脱 (通知なし) と評価された。

安全評価: 当該発電所の技術仕様書 (TS) では、モード 1~4 での原子炉冷却系の圧力境界漏えいを禁じている。本漏えいはモード 6 で見つかったが、モード 1 の時に発生していたと考えられる。ただし、本事象による安全への実影響はない。有意な漏えいの発生確率が低いため、この条件の CDF への影響は 1E-6 未満で、LERF への影響は 1E-7 未満となる。					
		漏えい原因: 径一軸方向 PWSCC。82 合金の J 形開先溶接部で PWSCC が進展した。

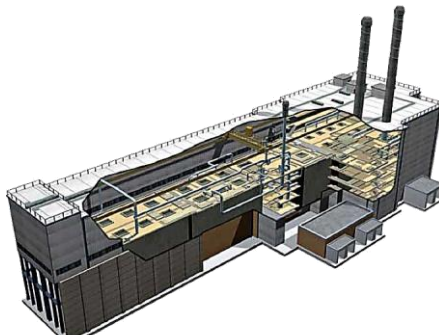
<p>マグノックス燃料被覆管廃棄物貯蔵サイロ https://www.gamechangers.technology/static/u/GC%20Challenge%20Statement%20-%20Leak%20Prevent</p>
補足情報							
セラフィールド社技術公募パンフレット「挑戦：漏えい防止又は最小化」から抜粋 https://www.gamechangers.technology/static/u/GC%20Challenge%20Statement%20-%20Leak%20Prevent							
現在の漏えい率：約 1.5~2.5 m ³ /d 漏えい源：特定不能。6 サイロ区画のどれかも不明 公募締め切り：2021-06-25							
INES2019-07	マグノックス燃料被覆管廃棄物貯蔵サイトの旧建屋から放射能水漏れ						
赤点線枠内は国際機関との取り決めにより公開できません。

番号	件名	概要	受領日	担当	1次スクリーニング		
					基準/2次	INES	処理結果
FINAS298			2022-06-14	事務局	③	2	<p>本件は、INES2019-07の情報更新である。英国マグノックス燃料被覆管廃棄物貯蔵サイロからの放射能液体の環境への漏えいが、2019年11月以降続いている。ただし、公衆、サイト内従事者への安全影響は低い。原因は、サイロ構造材である鉄筋コンクリートの経年劣化による亀裂と考えられるが、漏えい箇所は特定困難で、抜本的解決策を探求中である。貯蔵している廃棄物も設備構造も国内のものとは異なり、漏えい箇所の特定が困難である状況も特殊であることから、左上の基準によりスクリーニングアウトとする。</p>

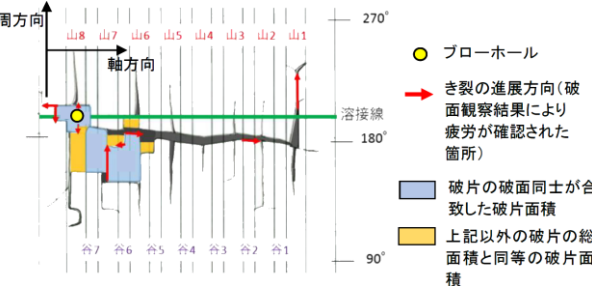
図 伸縮継手の破損状況

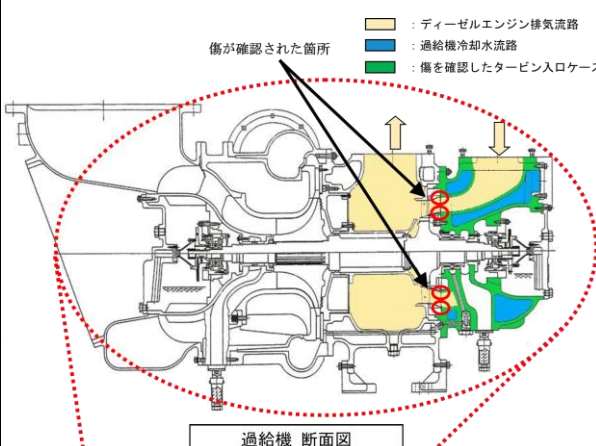
<p style="text-align: center;">過給機 断面図</p> </div> </div> <div style="display: flex; justify-content: space-around; margin-top: 20px;"> <div style="text-align: center;"> <p>過給機</p>

番号	件名	概要	受領日	担当	1次スクリーニング(暫定)		
					基準/2次	INES	処理結果
国内 2021-64	非常用ディーゼル発電機過給機タービン入口ケースの傷 更新日: 2022-06-22 NUCIA 通番: 13461M ユニット: 泊発電所 3号 発生日: 2022-03-02 登録区分:最終	2022-03-02、定期検査中の3号機において、3A-非常用ディーゼル発電機(EDG)の分解点検で過給機のタービン入口ケースに傷を確認した。当該タービン入口ケースを 03-15 に交換、各種点検を進め、同日の試運転で正常動作を確認。当該 EDG は復旧した。 安全評価:3号機では、3B-EDG と代替非常用発電機または他号機の EDG が動作可能であるため、保安規定の要求事項を満たしている。本事象による環境への放射能の影響はない。 亀裂発生原因(メーカー調査結果):当該タービン入口ケースのコーナー部に熱応力が集中したこと。つまり、起動・停止時のガス仕切り部の熱収縮によってコーナー部は強制変位を受けた。強制変位は高い熱応力となり、コーナー部に亀裂を発生させた。 是正処置:当該タービン入口ケースを新品と交換する。	2022-06-22	事務局	⑤	—	本件は、分解点検によって EDG の過給機タービンの入口ケースコーナー部に傷が見つかった事例である。原因は、熱応力が集中したこととあり、設計不良とされる。既にメーカーによる対策品が供給されていることから、左上の基準によりスクリーニングアウトとする。
補足情報							
<div style="display: flex; justify-content: space-between; align-items: flex-start;"> <div style="width: 45%;"> <p>傷が確認された箇所</p> <ul style="list-style-type: none"> : ディーゼルエンジン排気流路 : 過給機冷却水流路 : 傷を確認したタービン入口ケース </div> <div style="width: 50%;">

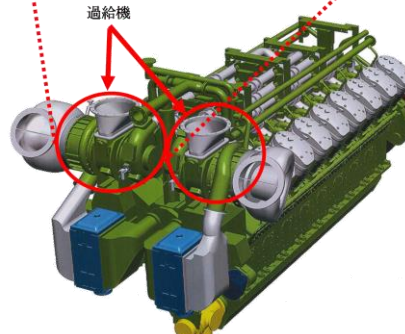
<p>図 EDG エンジン部鳥観図</p> </div> </div>

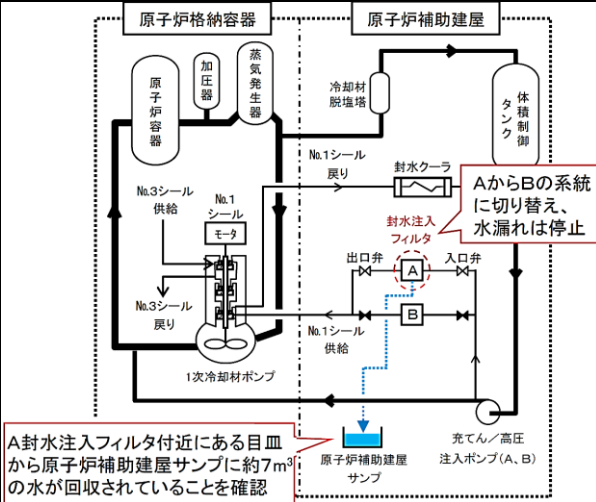
<p style="text-align: center;">図 系統概略図</p> <p><封水注入フィルタ蓋フランジ部写真> <封水注入フィルタの断面図></p>

番号	件名	概要	受領日	担当	1次スクリーニング		
					基準/2次	INES	処理結果
国内 2022-13	A 封水注入フィルタ蓋フランジ部からの漏えい NUCIA 通番: 13538M ユニット: 美浜発電所 3号 発生日: 2022-08-01 登録区分: 最終 更新日: 2022-08-18	<p>2022-08-01、第 26 回定期検査中の美浜 3 号機において、「封水注入流量低」警報が発信、原子炉補助建屋内の封水注入フィルタ室付近の床面に、約 10 m × 1 m × 1 mm の水溜まりが確認された。使用していた A 系統封水注入フィルタを B 系統に切り替えたところ、漏えいは停止。外観点検により、フィルタ上部の蓋フランジ面から Oリングがはみ出していることを確認。漏えい箇所は、フィルタ蓋フランジ部と推定された。</p> <p>安全評価: 漏えいした水は同フィルタ室の目皿に流入し、原子炉補助建屋サンプに回収しており、建屋外部への漏えいはない。推定漏えい水量は、約 7 m³(約 2.2 × 10⁶Bq)。本事象による環境への放射能の影響はない。</p> <p>漏えい原因: 前回定期検査でのフィルタ取替工事中において、本来のトルク値より低い値でボルトが締め付けられていたため。その後のプラントの運転等に伴う系統圧力により、当該フランジ部の漏れ止め用の Oリングが徐々に外側に押し出され、破断した。</p> <p>根本原因(トルク値が低かった原因): 協力会社が作業要領を作成するにあたり、工事計画書に記載されているトルク値の判定基準(260~294 Nm)を引用すべきところ、パソコンに保存されていた誤ったトルク値の判定基準(39~64 Nm)を引用したため。</p> <p>寄与因子: 予め年間工事契約を締結し、事業者が工事計画書を承認した後、作業ごとに発注したこと。この場合、作業ごとに協力会社が作業要領書を作成する。</p> <p>是正処置: A/B 系列とも封水注入フィルタの Oリングを新品に交換する。美浜 3 号機に加え、高浜 3/4 号機、大飯 3/4 号機において、契約と発注を別に行う工事を対象として、計 5900 機器を調査し、トルク判定基準に誤りがあったのは、当該 A/B 系フィルタのみであることを確認した。</p> <p>再発防止対策: ①契約と発注を別に行う工事について、協力会社が作成する作業要領を工事実施前に事業者が確認する運用とする。②協力会社に対して、速やかに本事象の周知を行い、新たな運用の徹底を図る。さらに、定期検査ごとの説明会等を通じてルールの遵守等について周知を図る。③3 号機について、漏えい防止および機器の動作不良防止の観点から、起動時の現場点検を強化する。</p>	2022-09-02	事務局	②	—	<p>本件は、定期検査中の PWR において、封水注入フィルタからの冷却水の漏えいが確認された事例である。事業者による調達管理(請負業者作業に対する監督等)に課題があったことから、左上の基準でスクリーニングアウトとする。</p>
