泊発電所 3 号炉
設置許可基準規則への適合状況について
第 6 条
外部からの衝撃による損傷の防止（その他外部事象）

令和 5 年 4 月 28 日
北海道電力株式会社

1. 自然現象に対する影響評価及び対策の検討 地滑り (1 / 2)

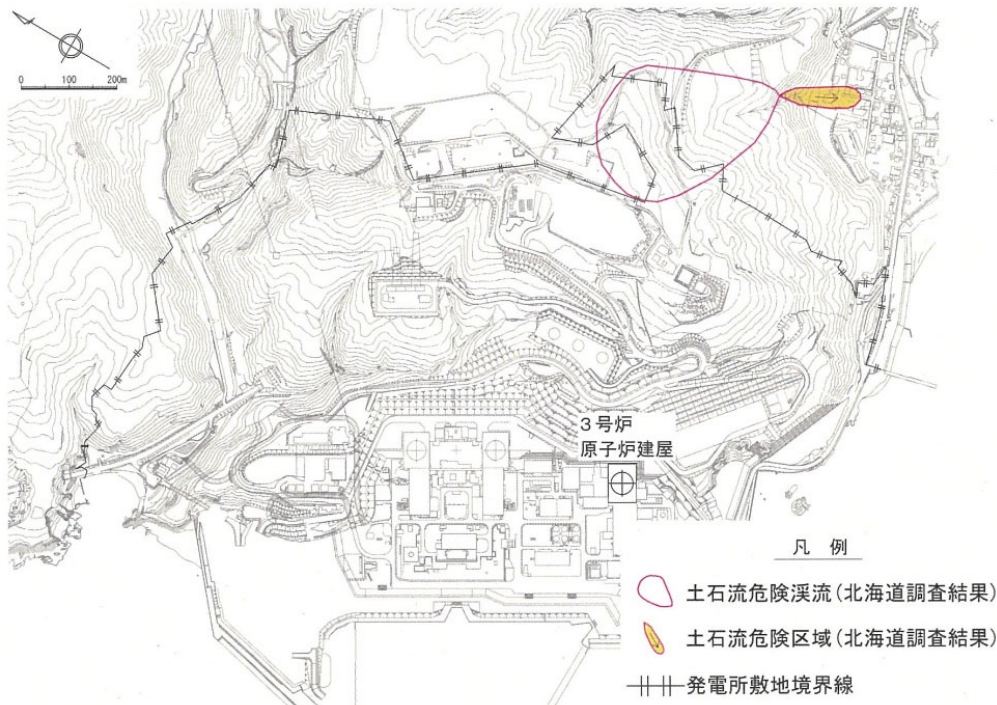
第3-4図 泊発電所周辺における
土石流危険区域位置図

- 土石流危険区域及び土石流危険渓流には安全施設は存在しない。
- 急傾斜地崩壊危険箇所①には安全施設は存在しない。
- 急傾斜地崩壊危険箇所②及び③には安全施設であるモニタリングポスト(安全評価上期待していないクラス3設備)があるが、当該モニタリングポストが損傷したとしても、可搬型モニタリングポストによって代替可能であるため、安全機能を損なわない。
