志賀1号炉 高経年化技術評価に係る審査コメント反映整理表(概要説明)

志賀1号炉 高経年化技術評価に係る審査コメント反映整理表(共通事項)

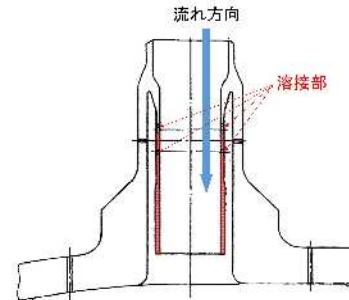
No	日付	資料	ページ等	コメント内容	コメント対応	回答日	完了
9	10月14日	別冊(ケーブル)	4-9	a. 電線管の内面からの腐食ではまた、電線管内面へ水気が浸入しやすい屋外においては、布設施工時、電線管接続部について防水処理を施し、必要に応じて補修塗装等を行うこととしている。と記載されている。必要に応じてとは日常劣化管理の結果で、△にならない理由を示すこと。	電線管内面の腐食は溶融亜鉛メッキが施されていることで、腐食の進展が極めて小さい環境であることを根拠に評価しているため、△事象ではなく▲事象として整理している。 なお、「必要に応じて補修塗装等を行うこと」については、電線管接続部に対する記載であり、電線管内面の腐食に対しては補修塗装等(日常劣化管理)はしていない。	10月26日	12月26日
10	10月14日	別冊	1-20, 2-39	「高サイクル熱疲労割れについては、原子安全・保安院指示文書「発電用原子力設備に関する技術基準を定める省令の改正に伴う電気事業法に基づく定期事業者検査の実施について」(平成17・12・22 原院第6号)に基づき、評価を行っており、問題ないことを確認している。」と記載されている。当時の評価結果を示すこと。	同指示文書に基づき評価を行った結果、問題ないことを確認しており、評価結果を含む報告書の概要を補足説明資料(低サイクル疲労)別紙2 4.項に纏めている。	12月21日	
11	10月14日	補足説明 資料(共 通事項)	1-2～ 1-103	必要に応じて取替又は補修を行うこととしている劣化事象に△①と△②の記載がある。違いを説明すること。	△①は「現在発生しておらず今後も発生の可能性がないもの、又は小さいもの」、△②は「現在発生しているか、又は将来にわたって起こることが否定できないもの」と整理している。 △①、△②は共に、必要なときには取替又は補修を行うことを想定して記載しており、違いはない。	10月26日	12月26日
12	10月14日	—	—	給水ノズルサーマルスリープの熱疲労対策について示すこと。	過去、他プラントの給水ノズルにおいて、はめ込み構造のサーマルスリープの間隙から流入した低温水が高温の炉水と混合した影響により、ノズル内面コーナー部にひびが発生している。 志賀1号炉の給水ノズルサーマルスリープでの熱疲労対策として、サーマルスリープは下図に示すとおり溶接構造であり、低温水がノズルに直接接触しない構造となっている。	12月21日
