| 志賀原子力発電所 1 号炉 審査資料 | |

志賀原子力発電所 1 号炉  
高経年化技術評価  
(共通事項)

補足説明資料

北陸電力株式会社

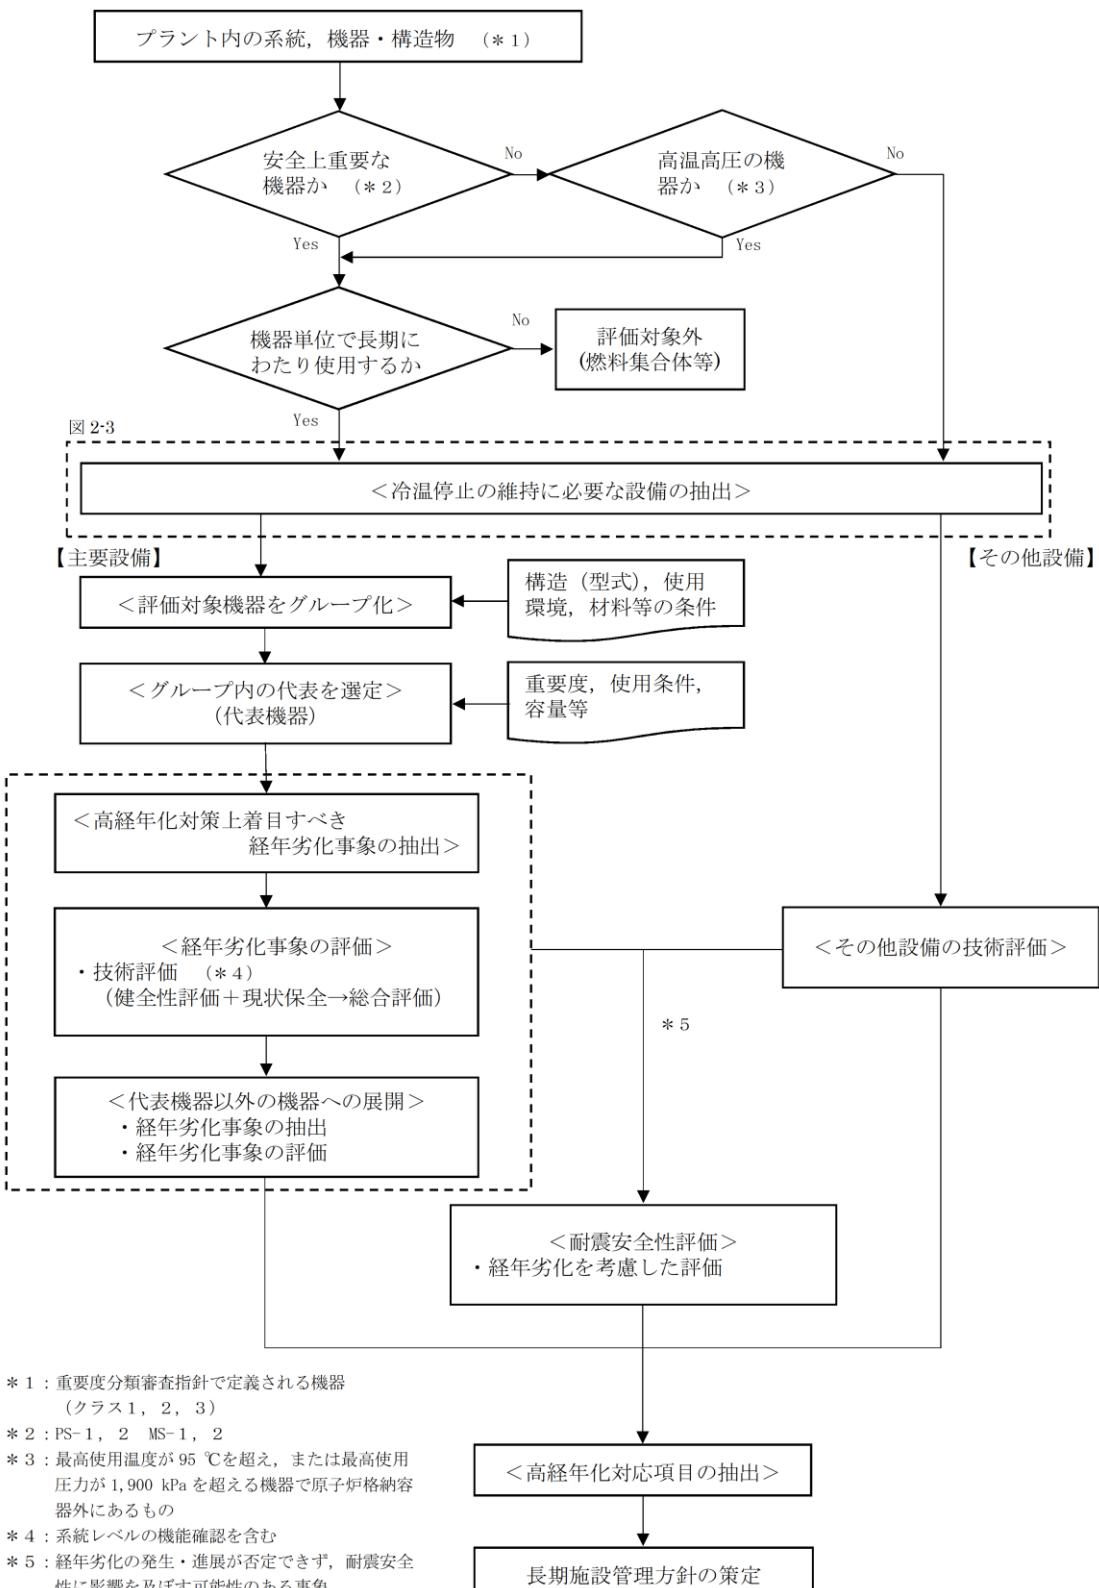
図 2-2 高経年化技術評価実施フロー

高経年化技術評価の流れを図 2-2, 図 2-3 に示す。具体的な実施手順は 2.2~2.7 に示す。また、高経年化技術評価に係る全体プロセスを 2.8 に示す。

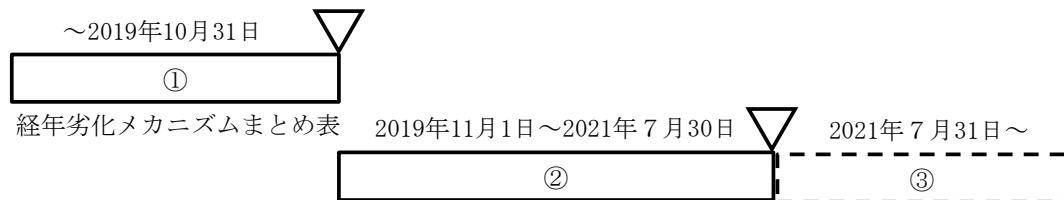
図 2-5 高経年劣化技術評価に反映した運転経験の範囲

経年劣化事象の抽出にあたっては、現在までの国内外の運転経験や研究、原子力規制委員会指示文書等によって新たに得られた知見を調査・分析するとともに、先行評価プラントの高経年化技術評価書を参考にして実施した。また、経年劣化事象の選定・抽出において、日本原子力学会標準「原子力発電所の高経年化対策実施基準」の「経年劣化メカニズムまとめ表」以外に考慮した運転経験はない。なお、調査対象期間における運転経験の高経年化技術評価への反映の考え方を図 2-5 に示す。

- ① 2019年10月31日までの運転経験は、日本原子力学会標準「原子力発電所の高経年化対策実施基準：2021」経年劣化メカニズムまとめ表にまとめられており、これを活用した。
- ② 2019年11月1日～2021年7月30日までの運転経験について、スクリーニングを実施した。
- ③ 2021年7月31日以降の運転経験については、適宜反映した。
