第 6.3-2 表 泊発電所 3 号炉 建屋内施設の評価方針（損傷、転倒、落下等）

## 6.4 建屋外における損傷、転倒、落下等による影響検討結果

## 上位クラス電路に対する下位クラス施設からの波及的影響の検討について

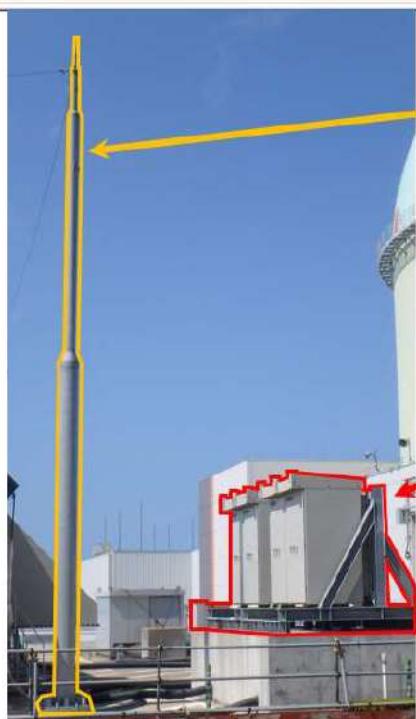
現場写真

(上位クラス施設は「赤色」、下位クラス施設は「黄色」マーキング)

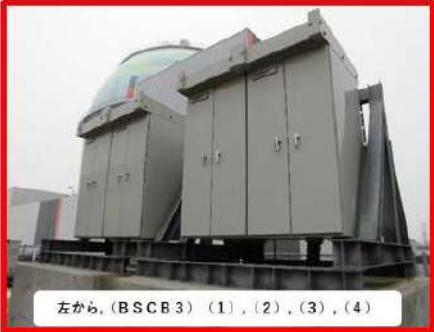
代替給電用接続盤 3

- ・(BSCB3) (1)
- ・(BSCB3) (2)
- ・(BSCB3) (3)
- ・(BSCB3) (4)

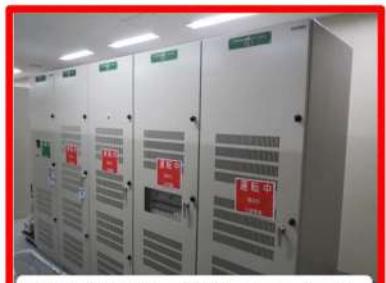
炉外核計装信号処理部

- ・(3PN II)

左から、(3PN II), (3P II-1, 2, 3, 4)

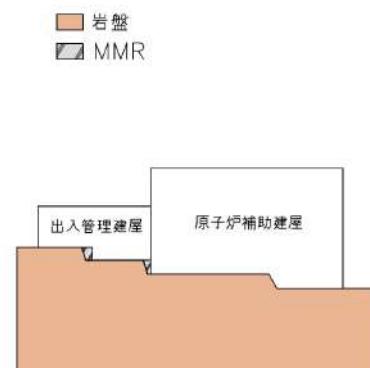
第4図 出入管理建屋の設置状況（断面③）

出入管理建屋については、第4図より、原子炉補助建屋と連続した堅固な岩盤に一部MMRを介して支持されていることを確認した。

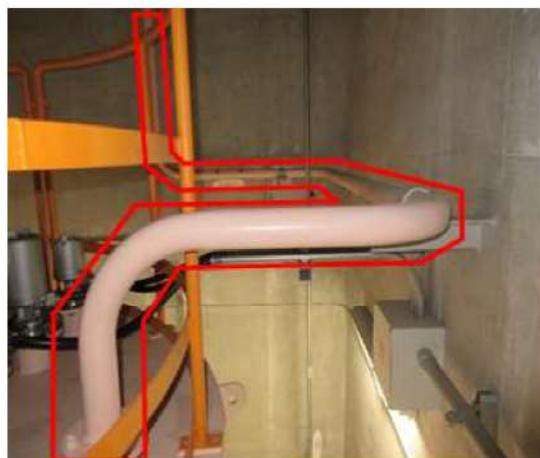
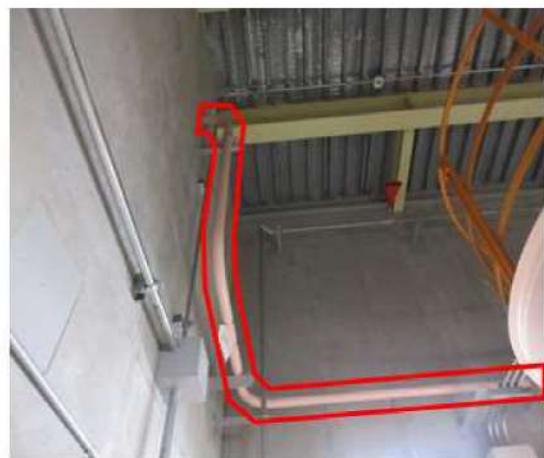
第2-1図 対象下位クラス配管と下位クラス施設の現場状況

ディーゼル発電機燃料油サービスタンク  
燃料油ペントライン  
(燃料油サービスタンク周辺敷設状況)

ディーゼル発電機燃料油サービスタンク  
燃料油ペントライン  
(原子炉建屋敷設状況)

整理番号	対象下位クラス配管	波及的影響を及ぼすおそれのある下位クラス施設	波及的影響のおそれ (有:○、無:×)	備考
			損傷、転倒、落下	
001	原子炉補機冷却海水排水配管	— (田)	×	
002	タービン動補助給水ポンプ 駆動用蒸気排気配管	—	×	
003	タービン動補助給水ポンプ 低圧システムリーク・グランド蒸気リーク排気管	—	×	
004	非常用ディーゼル発電機 潤滑油ペントライン	—	×	
005	ディーゼル発電機燃料油サービスタンク 燃料油ペントライン	—	×	第2-1図
006	ディーゼル発電機燃料油貯油槽 燃料油ペントライン	—	×
