電気ペネトレーションの電線・ケーブルの はんだ付け接合部に関する調査

令和5年7月27日
技術基盤課

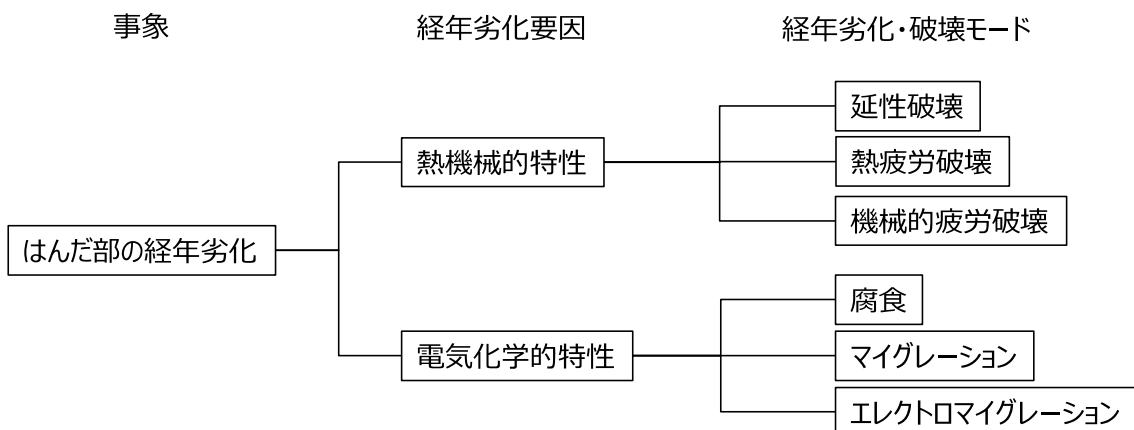
御質問2 補足 はんだ接合部の経年劣化要因と影響評価(1/3)

- はんだ接合部の経年劣化としては一般的に熱機械的特性と電気化学的特性に分類される。次頁以降に熱機械的特性と電気化学的特性の経年変化・破壊モードに対して調査と評価。
- 熱機械的特性：はんだ部に熱ストレスや荷重によりはんだ部にひずみが発生し、損傷に至る。
- 電気化学的特性：水・イオン・電子によって化学変化が発生し、損傷に至る。

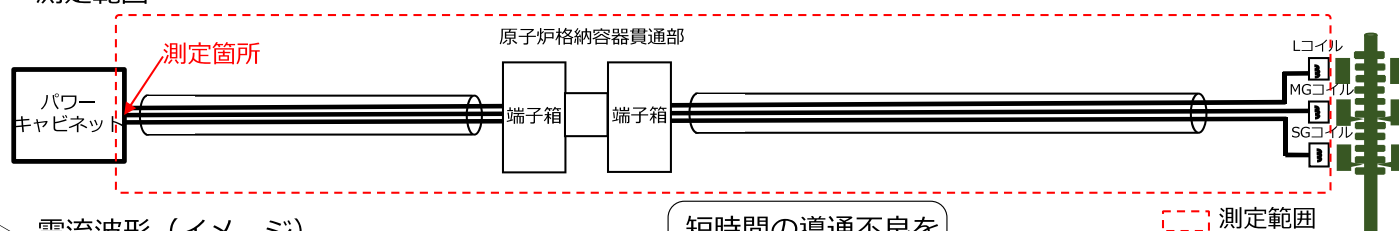
➤ 測定範囲

- 従来の導通確認は、作業員が計量器（テスター等）にて導通状態を確認。（瞬時測定）
- 通電波形観測は、計量器（波形計測機器）を測定箇所へ接続し、連続測定により電流波形の変化を確認。（連続測定）
